Asbestinventarisattest

Broekstraat 9, 9500 Geraardsbergen

Attestnummer : **20260911-000168.000**
Uitgegeven op : **11.09.2026**
Geldig tot : **Onbeperkt** (tenzij de toestand wijzigt)

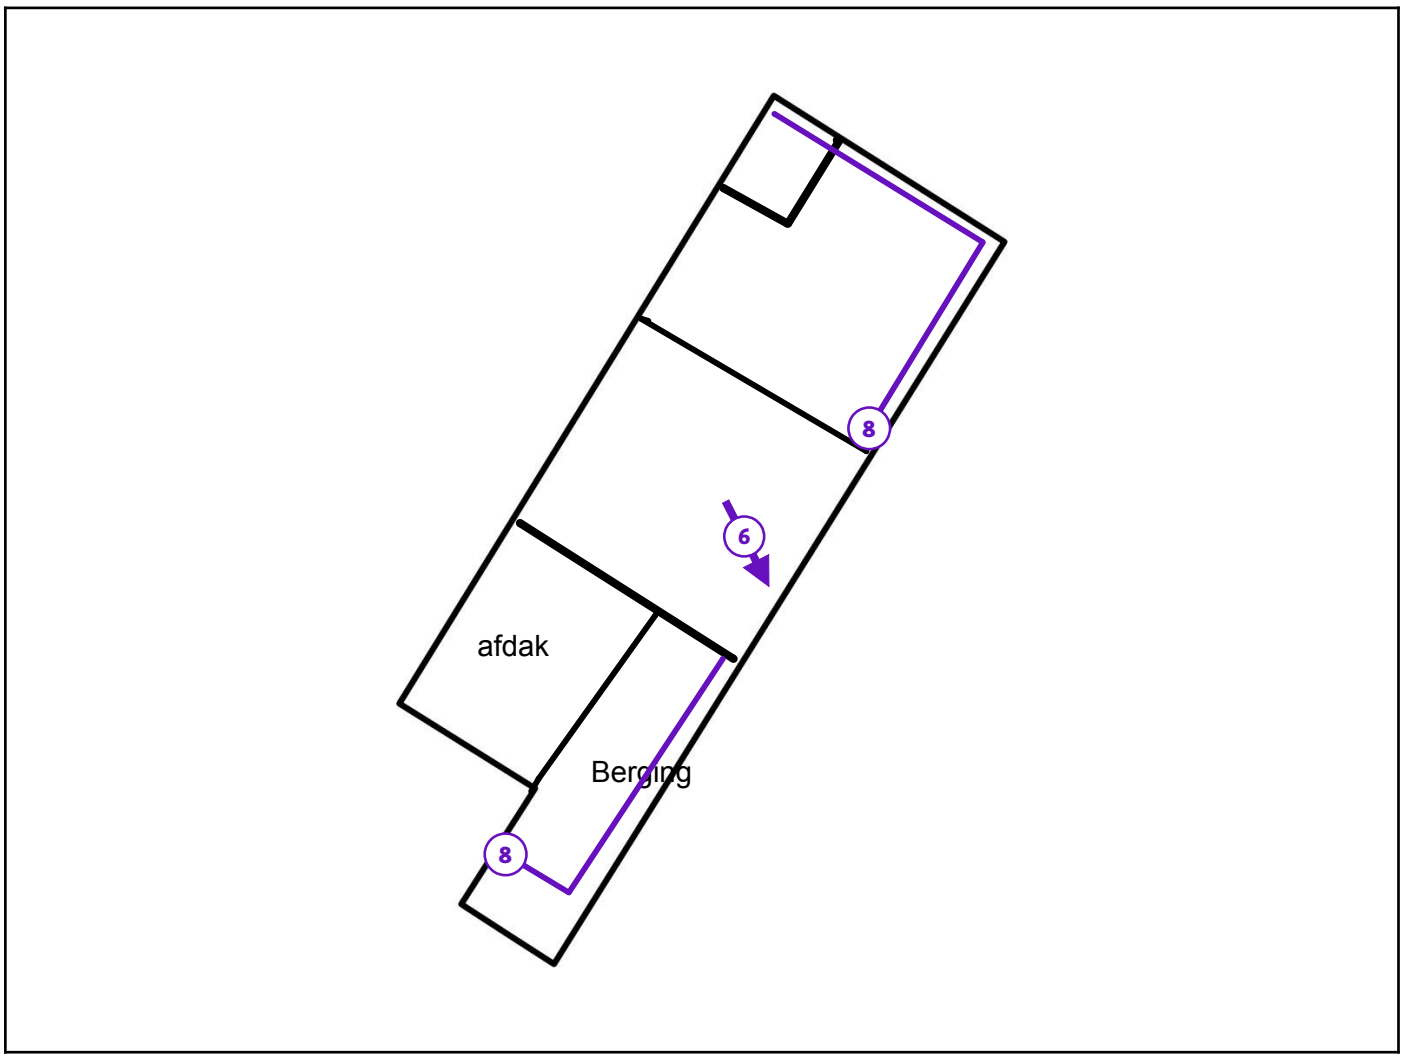
Plan 1.1: Kelder

Beschrijving	Type	Actie
6. CV-brander (niet verdacht)	Overige ruimte of materiaal	-
8. Leidingisolatie (niet verdacht)	Overige ruimte of materiaal	-

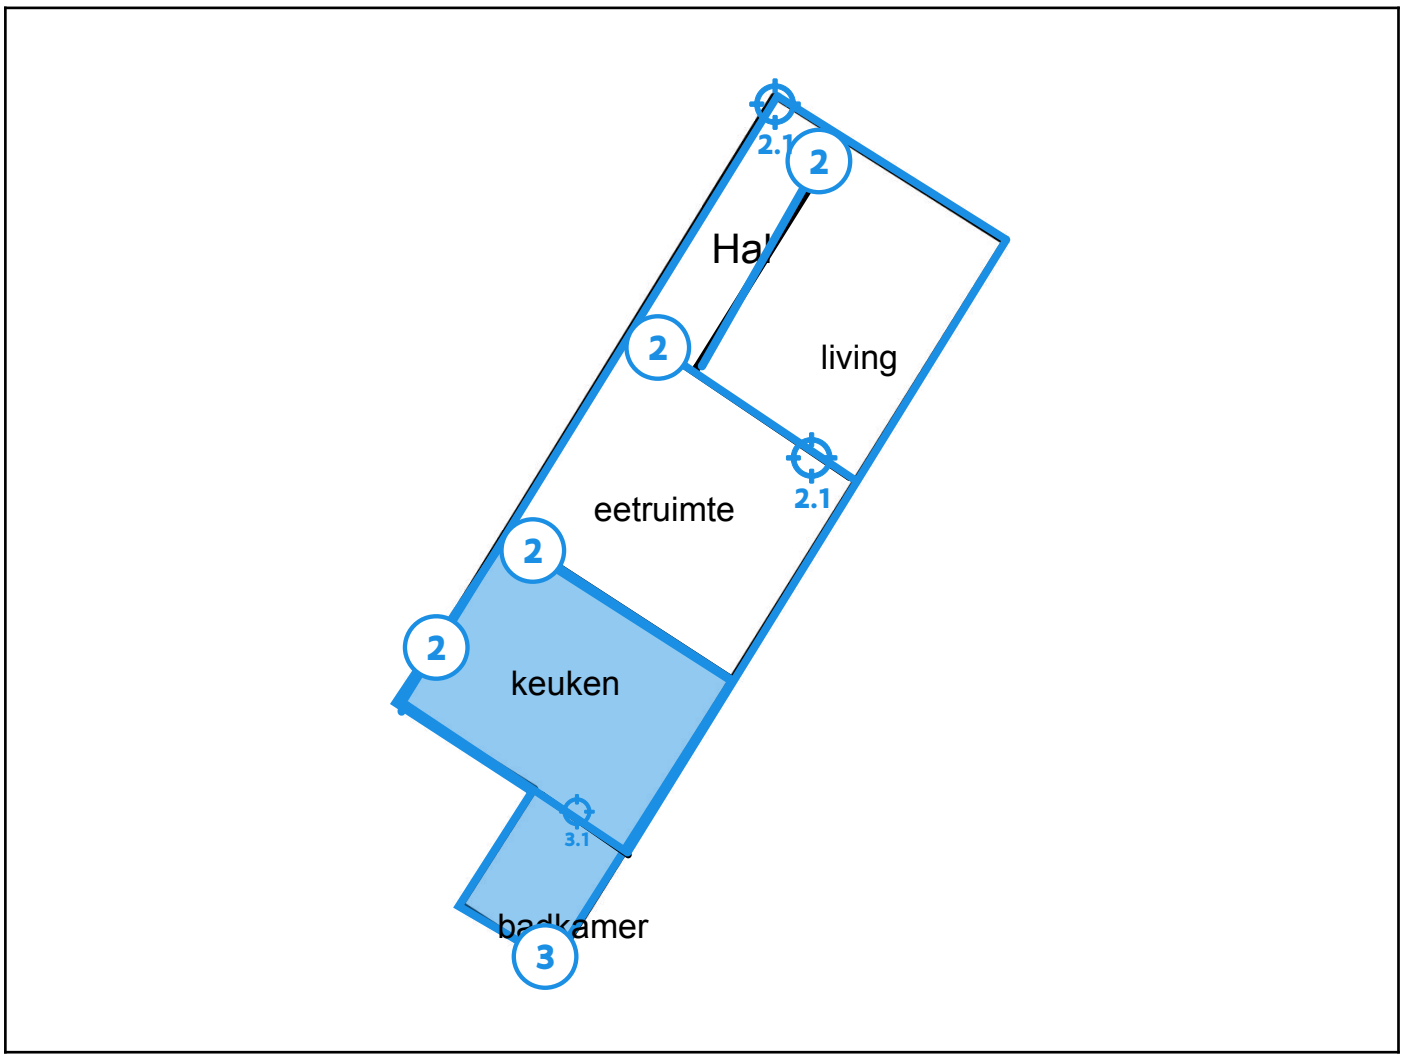
Plan 1.2: Verdiep 0

Beschrijving	Type	Actie
2. Pleisterwerk wand	Geen asbest	-
2.1 Code: MM01	Mengmonster	-
3. Roofing	Geen asbest	-
3.1 Code: M05	Puntmonster	-

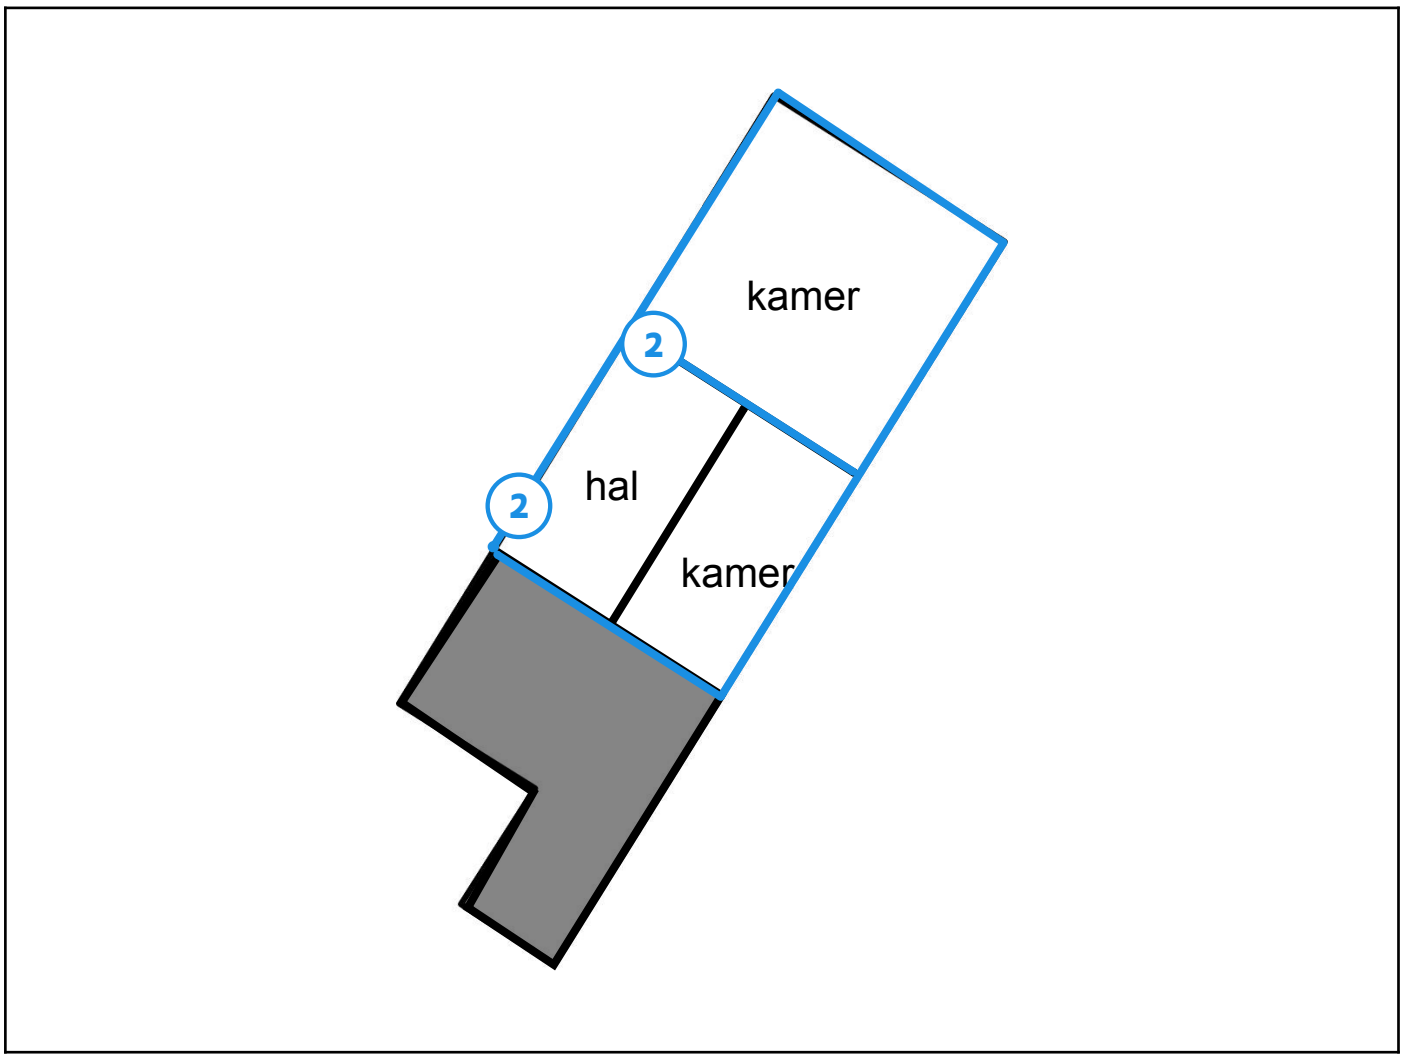
Plan 1.3: Verdiep 1

Beschrijving	Type	Actie
2. Pleisterwerk wand	Geen asbest	-

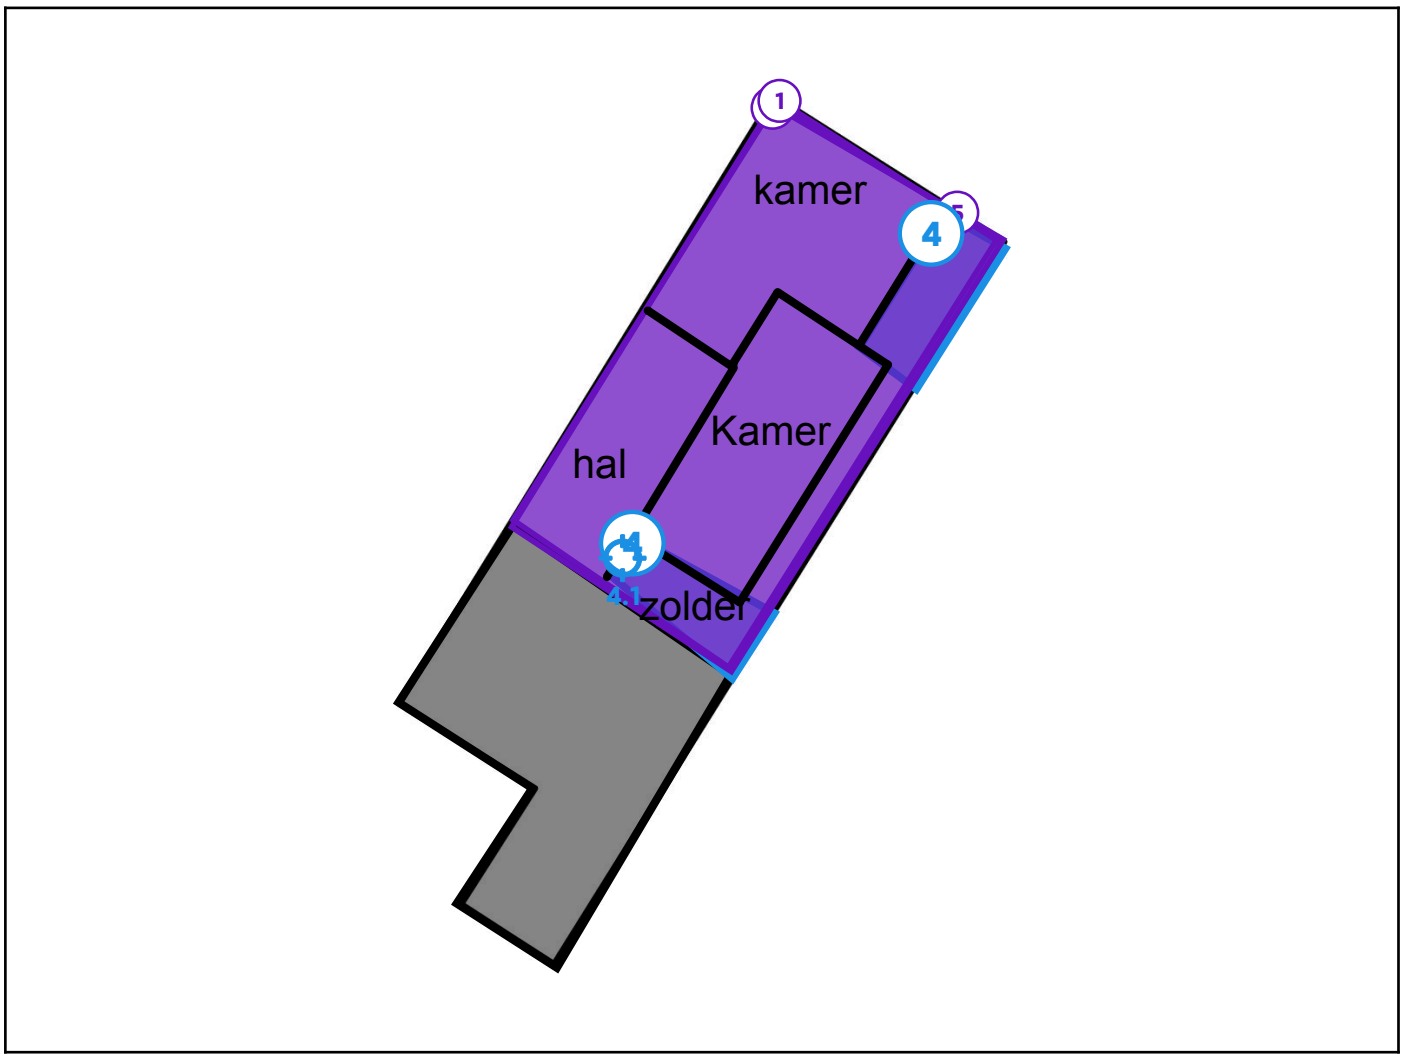
Plan 1.4: Zolder + dak

Beschrijving	Type	Actie
1. Leien (niet verdacht)	Advies	-
4. Vinyl	Geen asbest	-
4.1 Code: M04	Puntmonster	-
5. Dakbedekking in dakpannen (niet verdacht)	Overige ruimte of materiaal	-
7. Onderdak (niet verdacht)	Overige ruimte of materiaal	-

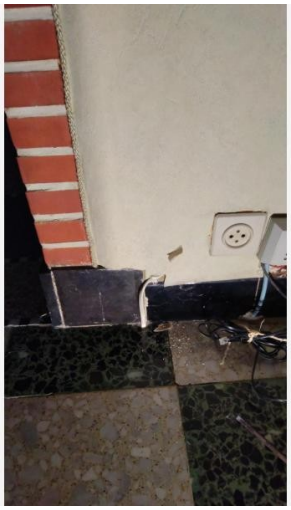
Fiche 2: Pleisterwerk wand

Geen asbest

#	Type	Referentie	Resultaat
2.1	Mengmonster	MM01	Geen asbest

Beschrijving	Pleisterwerk wand
Omgeving	Binnen
Primaire drager	Binnenwand
Bindmiddel van materiaal	Gips - kalk
Gebondenheid op basis van bindmiddel	Niet-hechtgebonden
Hoeveelheid (oppervlakte - dikte - aantal)	• 300,00 m^2 - 1,00 cm - 1 stuk
Totaal volume	3,00 m^3
Identificatiemethode	Een monstername door de asbestdeskundige met laboanalyse door een asbestlabo.
Destructieve handeling voor identificatie	Nee

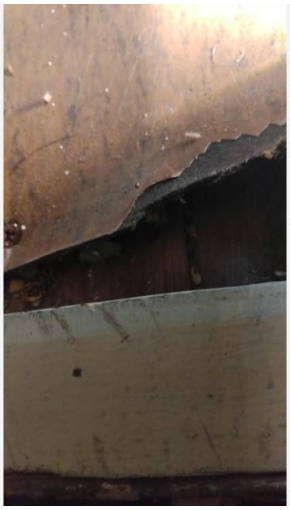
Fiche 4: Vinyl

Geen asbest

#	Type	Referentie	Resultaat
4.1	Puntmonster	M04	Geen asbest

Beschrijving	Vinyl
Omgeving	Binnen
Primaire drager	Vloer
Bindmiddel van materiaal	Kunststof of -hars
Gebondenheid op basis van bindmiddel	Hecht
Hoeveelheid (oppervlakte - aantal)	• 16,00 m^2 - 1 stuk
Totale oppervlakte	16,00 m^2
Identificatiemethode	Een monstername door de asbestdeskundige met laboanalyse door een asbestlabo.
Destructieve handeling voor identificatie	Nee
