Asbestinventarisattest

Nieuwstraat 8, 9500 Geraardsbergen

Attestnummer : **20260924-000282.000**
Uitgegeven op : **24.09.2026**
Geldig tot : **Onbeperkt** (tenzij de toestand wijzigt)

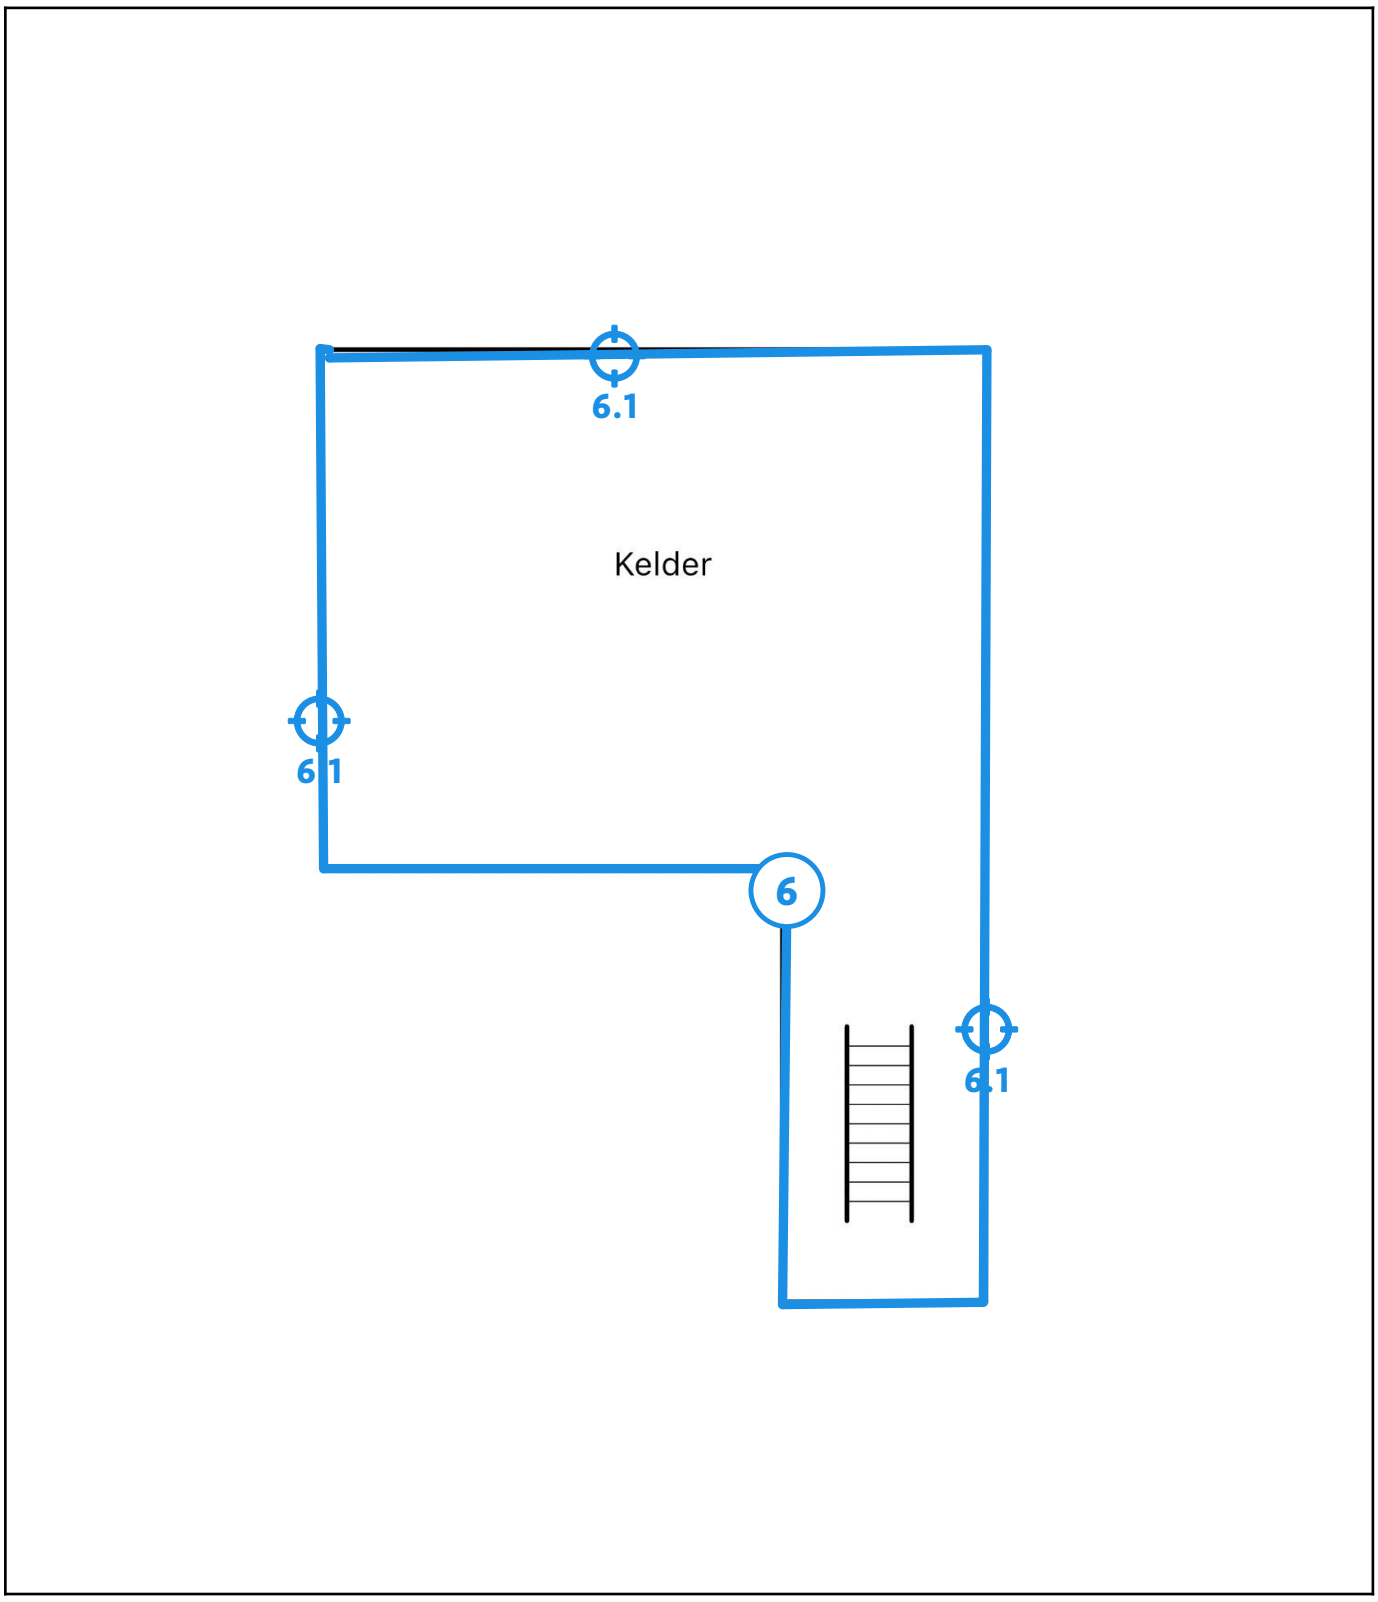
Plan 1.1: -1

6. Cementen smeerlaag binnen	Geen asbest	-
6.1 Code: MM03	Mengmonster	-

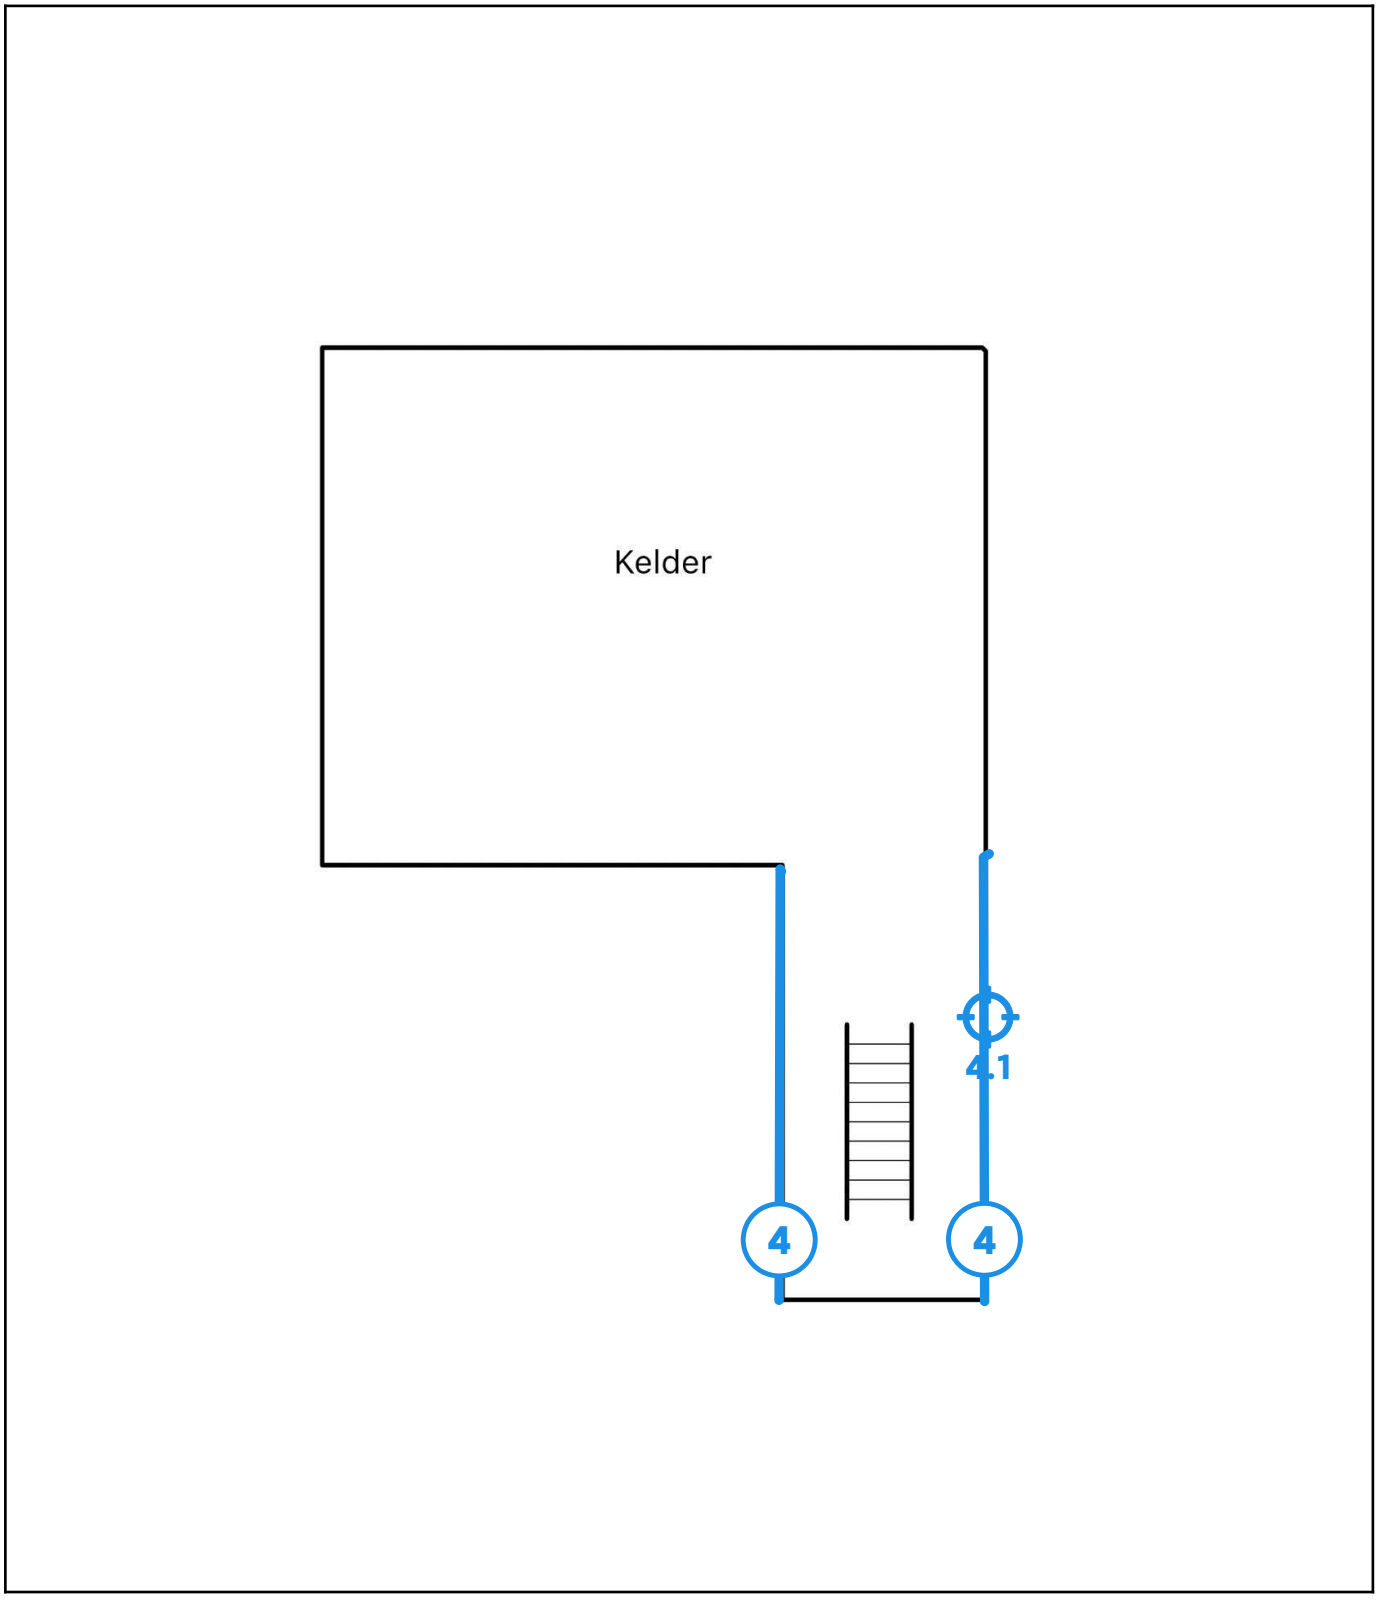
Plan 1.2: -1 wanden

4. Pleisterwerk wanden	Geen asbest	-
4.1 Code: MM01	Mengmonster	-

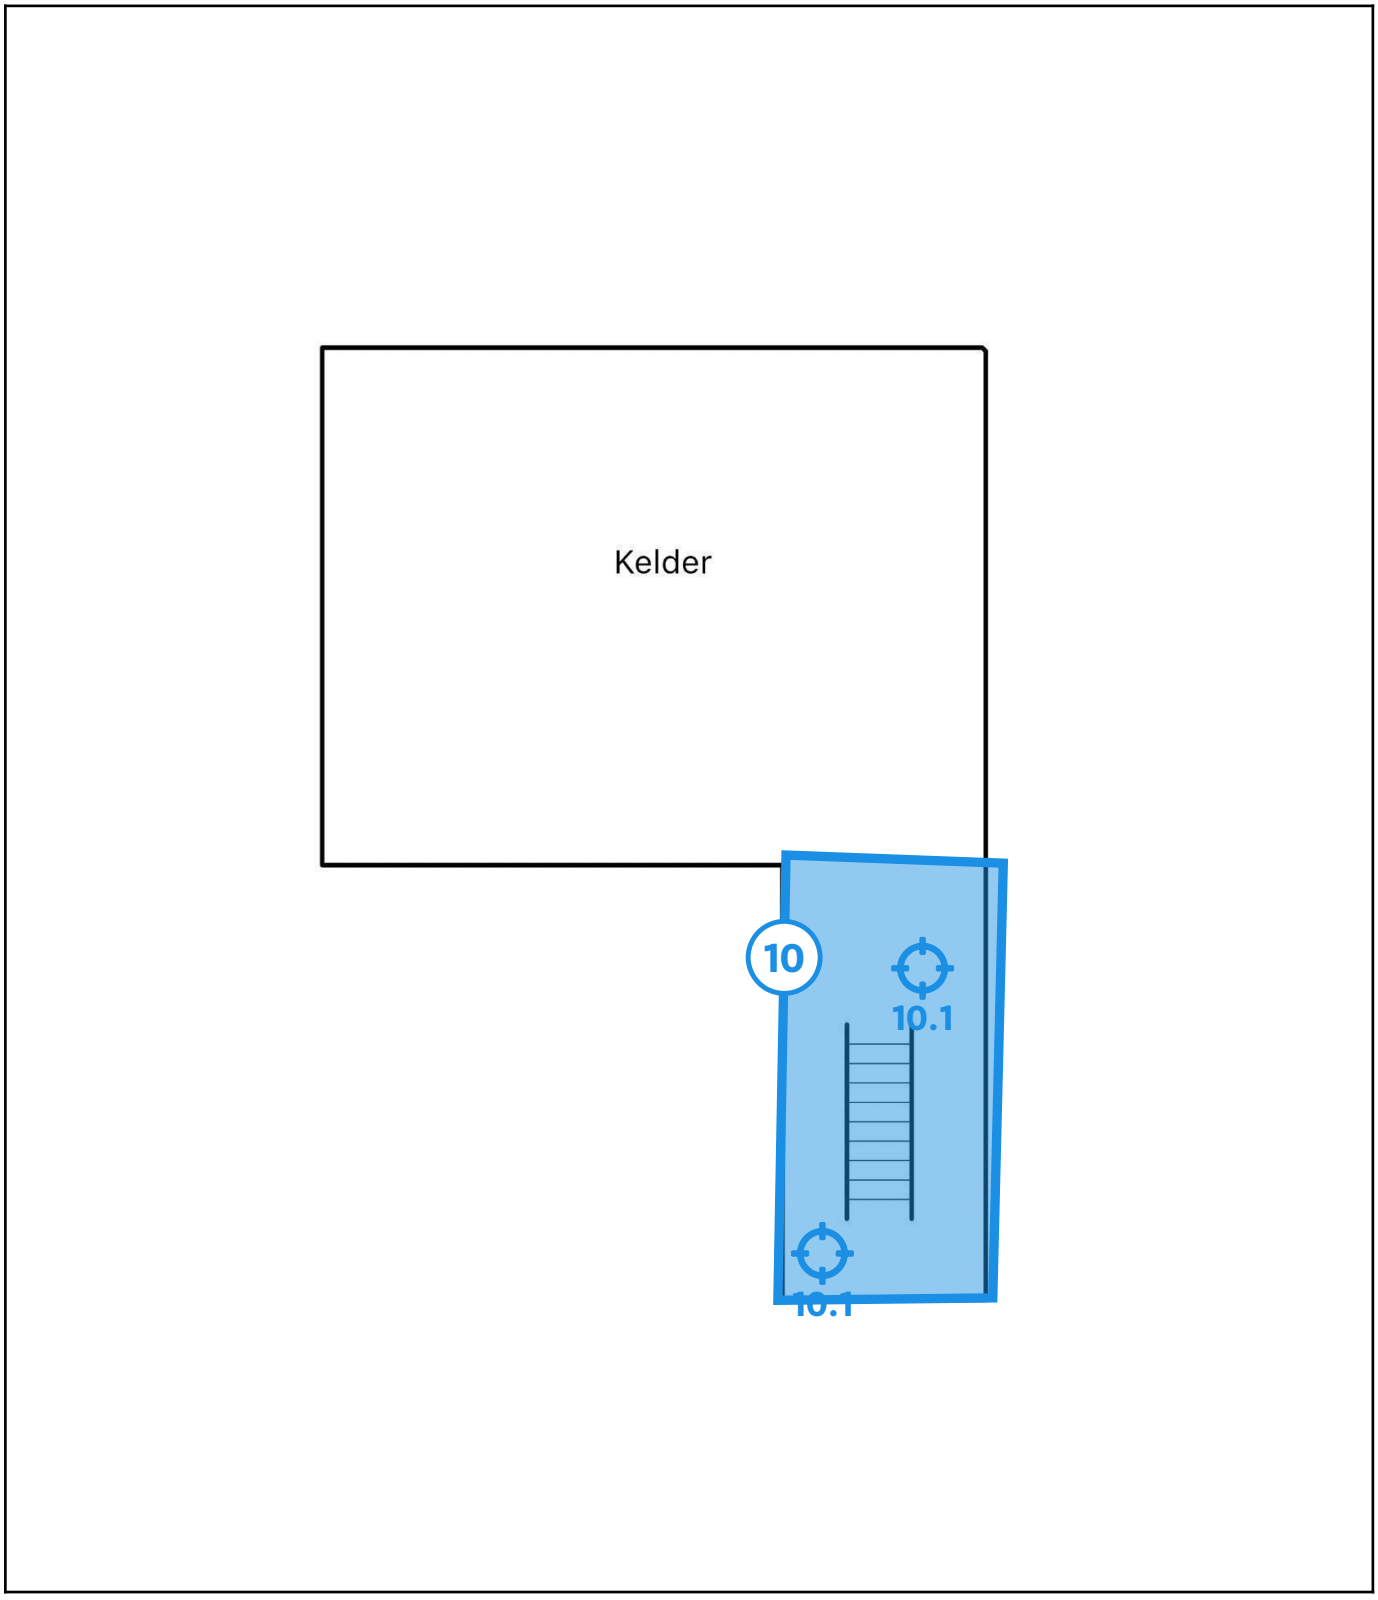
Plan 1.3: -1 plafonds

10. Pleisterwerk plafonds	Geen asbest	-
10.1 Code: MM02	Mengmonster	-

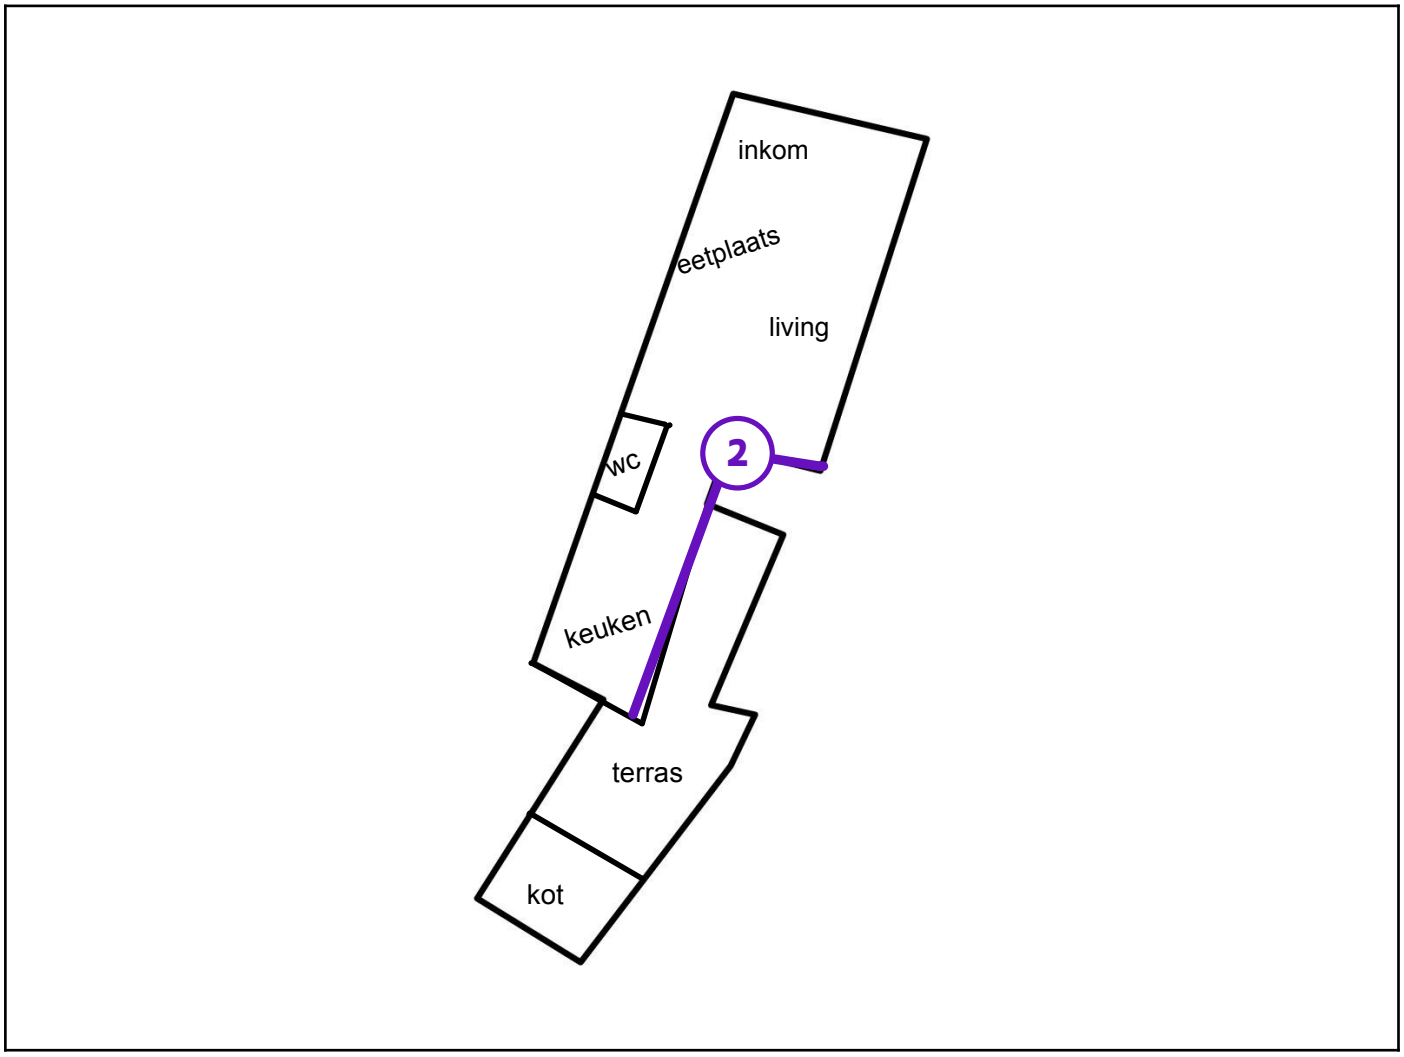
Plan 1.4: +0

Beschrijving	Type	Actie
2. Crepi	Advies	-

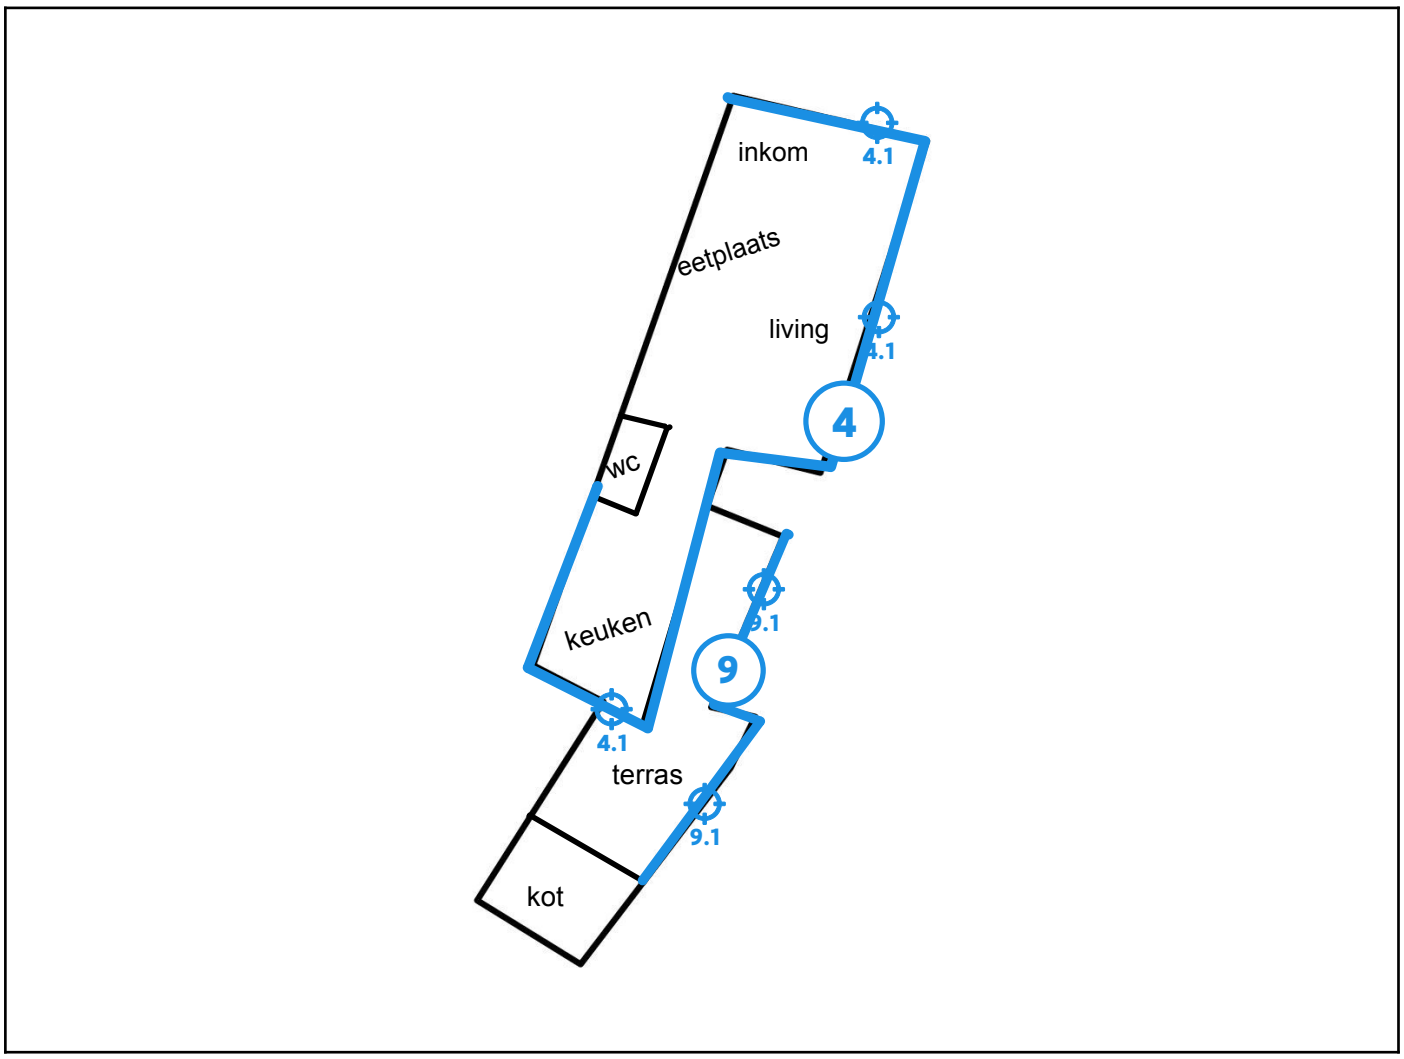
Plan 1.5: +0 wanden

Beschrijving	Type	Actie
4. Pleisterwerk wanden	Geen asbest	-
4.1 Code: MM01	Mengmonster	-
9. Oorspronkelijke crepi	Geen asbest	-
9.1 Code: MM04	Mengmonster	-

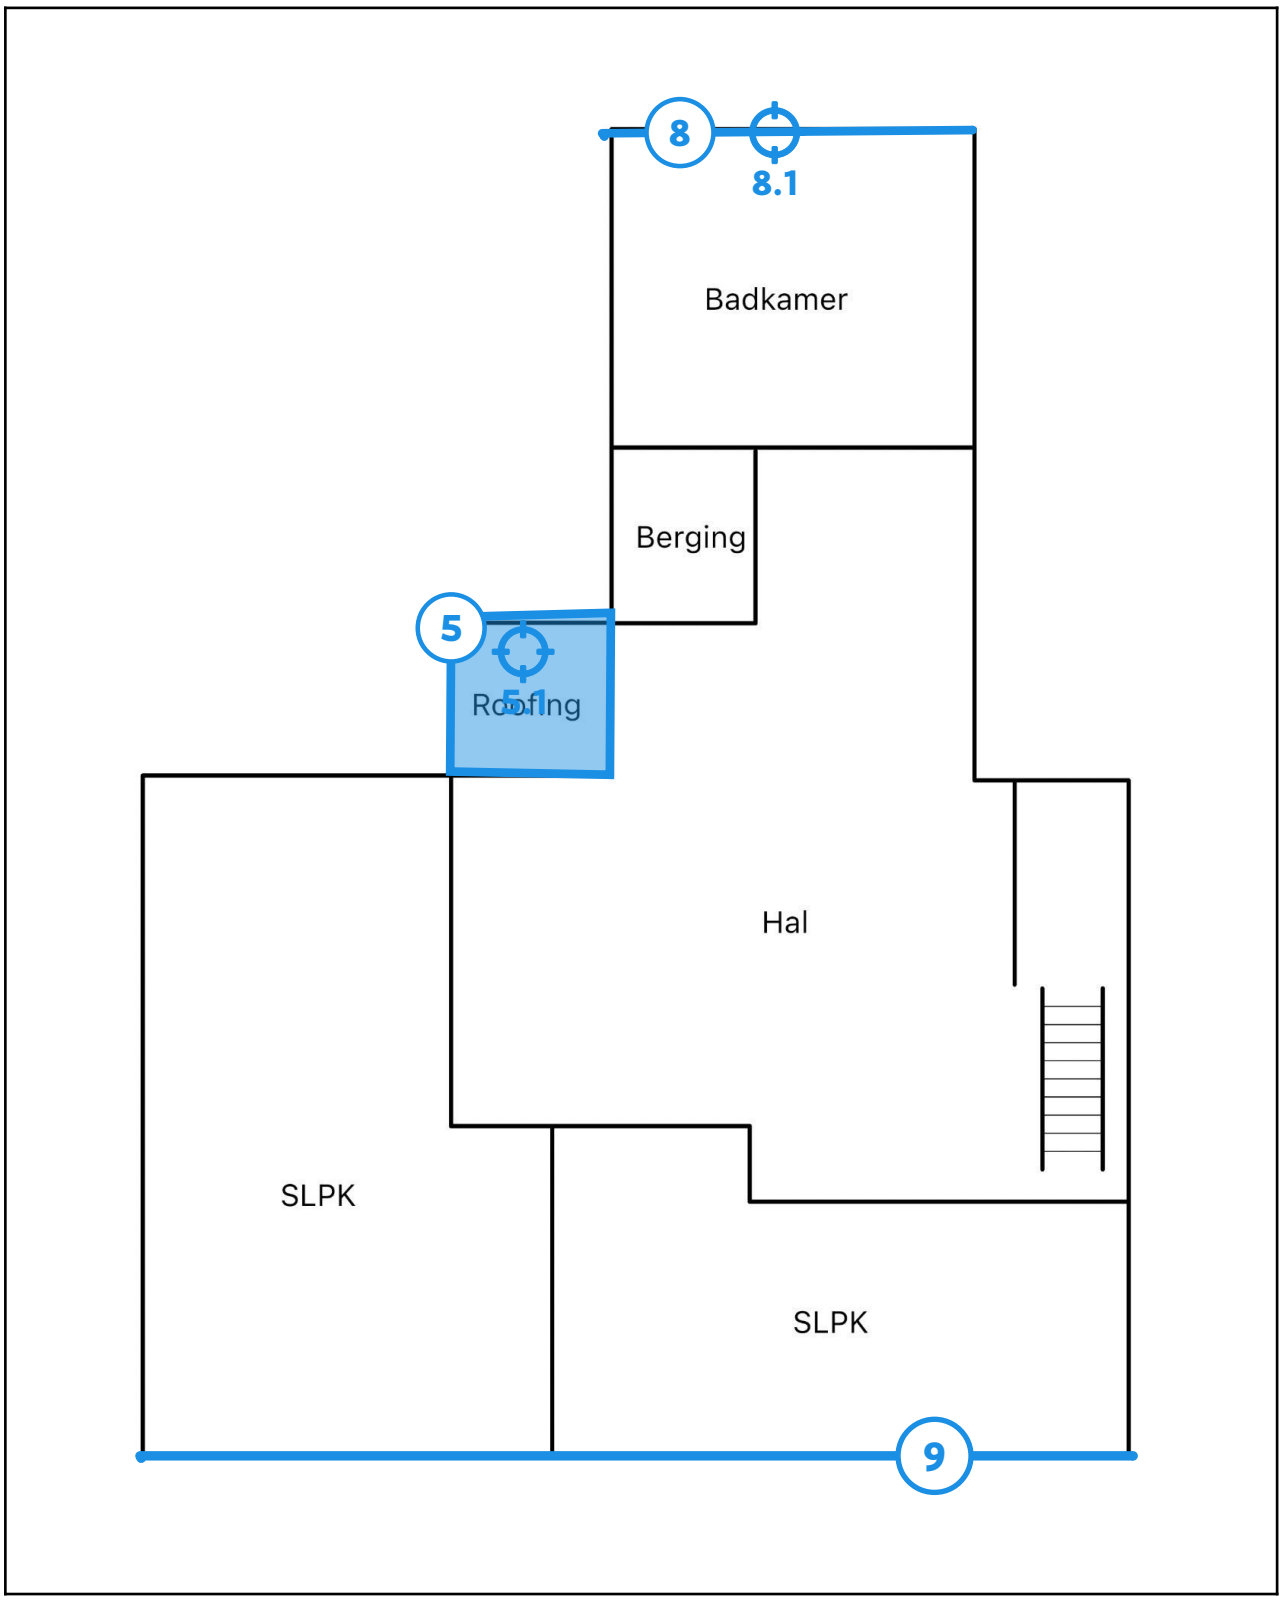
Plan 1.7: +1

5. Roofing	Geen asbest	-
5.1 Code: MM05	Puntmonster	-
8. Gevel met leien	Geen asbest	-
8.1 Code: MM06	Puntmonster	-
9. Oorspronkelijke crepi	Geen asbest	-

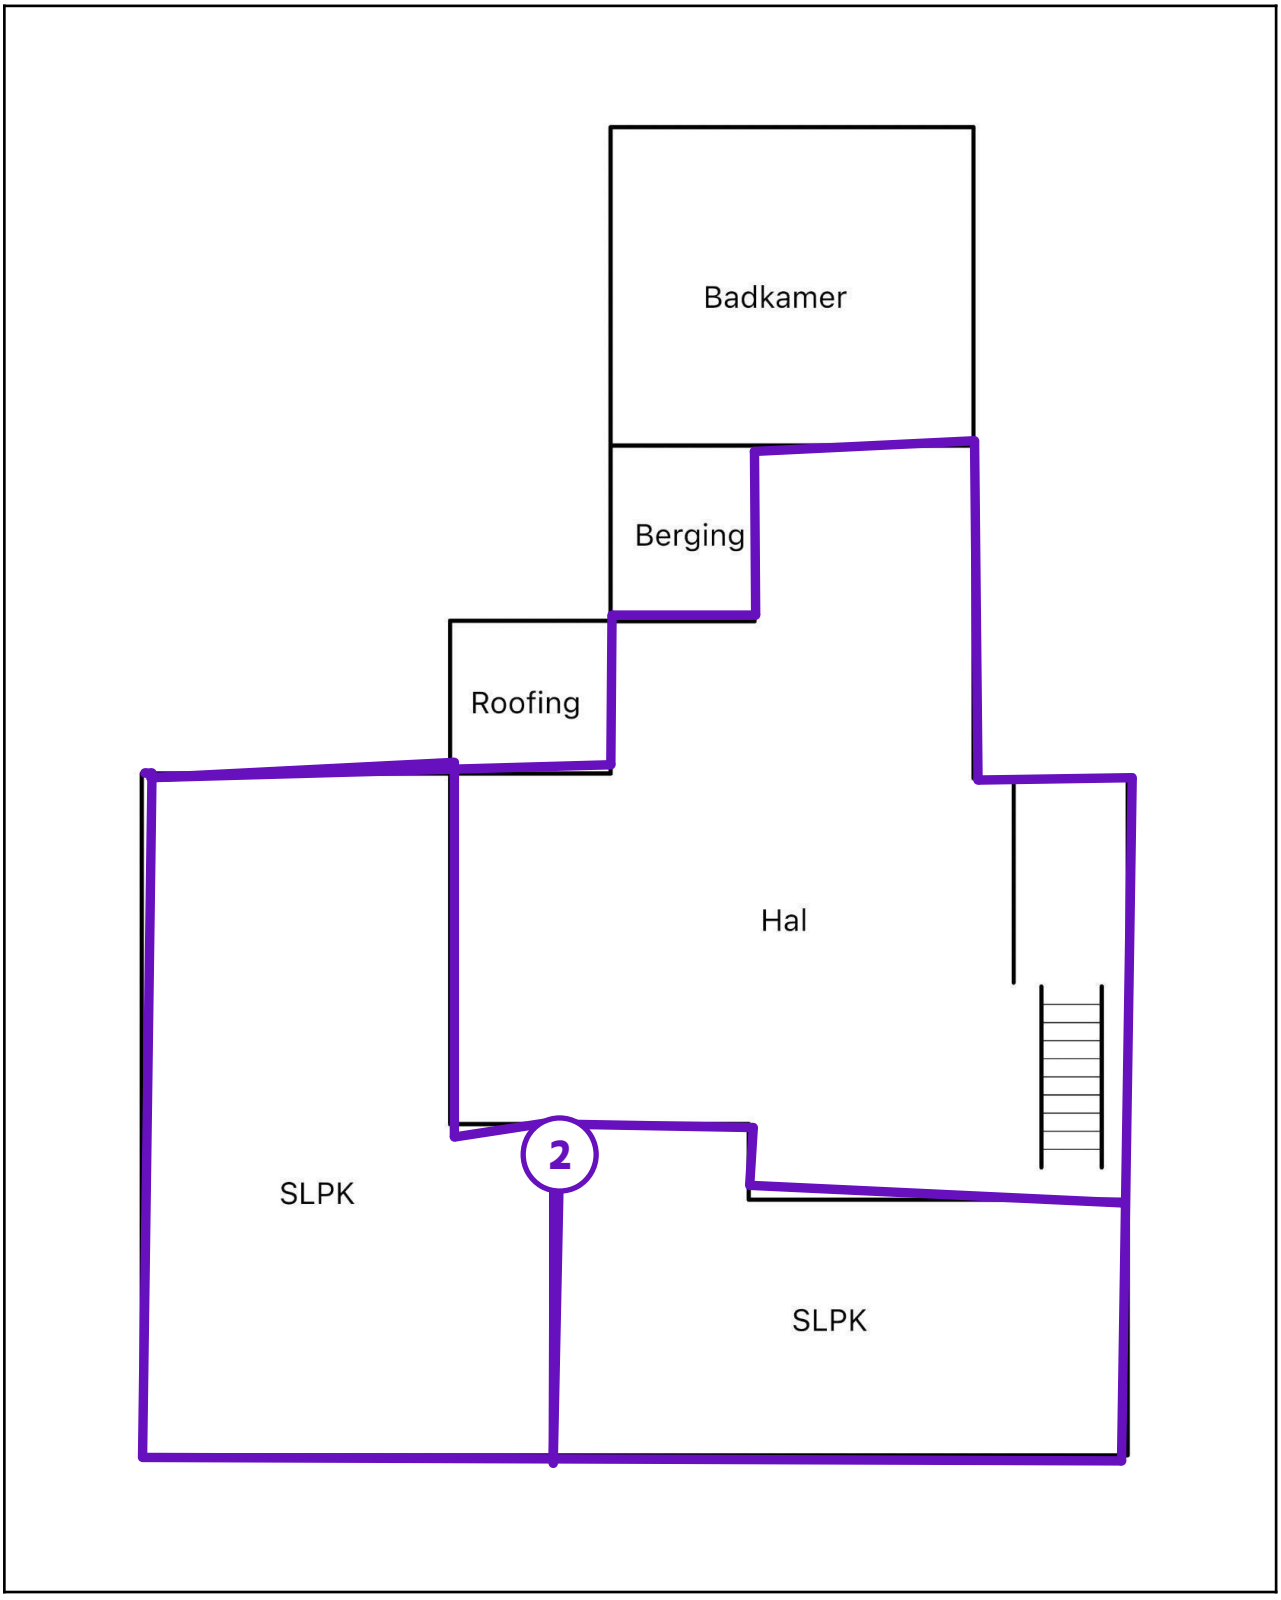
Plan 1.8: +1 wanden

2. Crepi	Advies	-

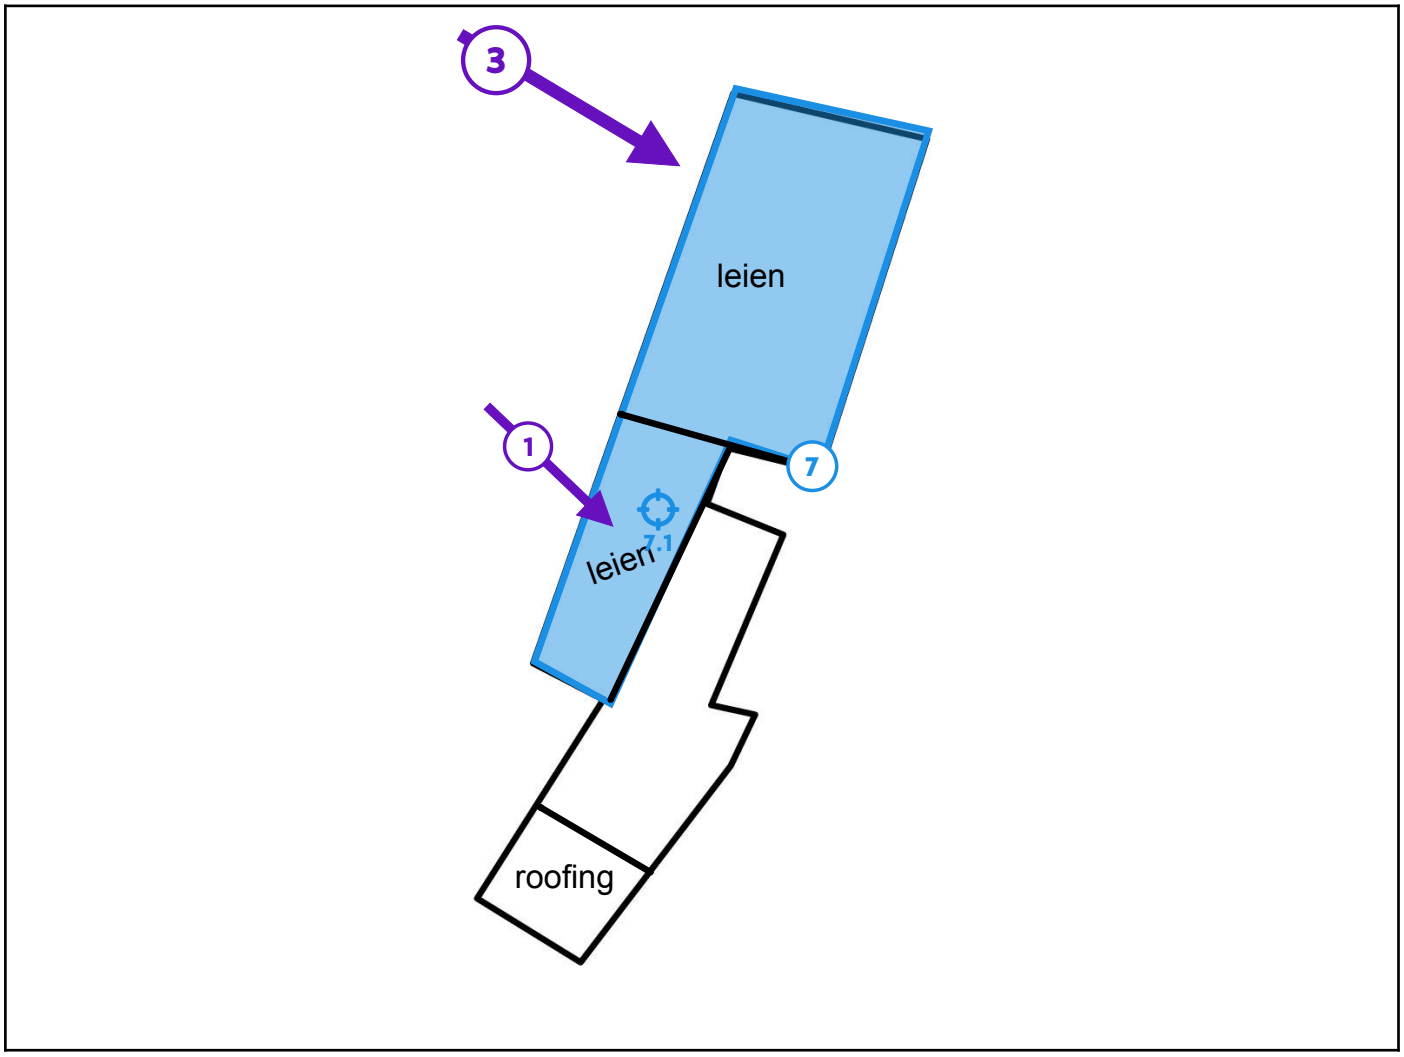
Plan 1.14: Daken buitenkant

Reden: Het te onderzoeken materiaal situeert zich hoger dan 3,50 m te rekenen vanaf een veilige ondergrond

Uitleg van de asbestdeskundige: De schouw bevat binnenin mogelijk een asbestcement rookgaskanaal. Laat dit onderzoeken bij eventuele werken.

De dakbedekking van de buurman bestaat uit leien. Deze zijn mogelijks asbesthoudend. Enkel een staalname biedt zekerheid.

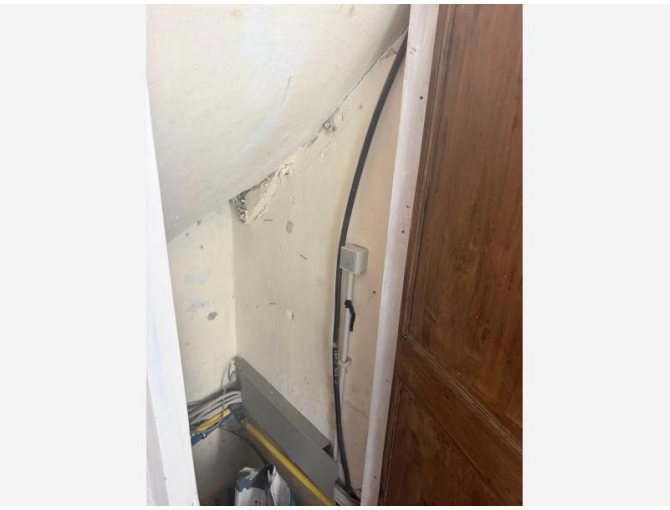
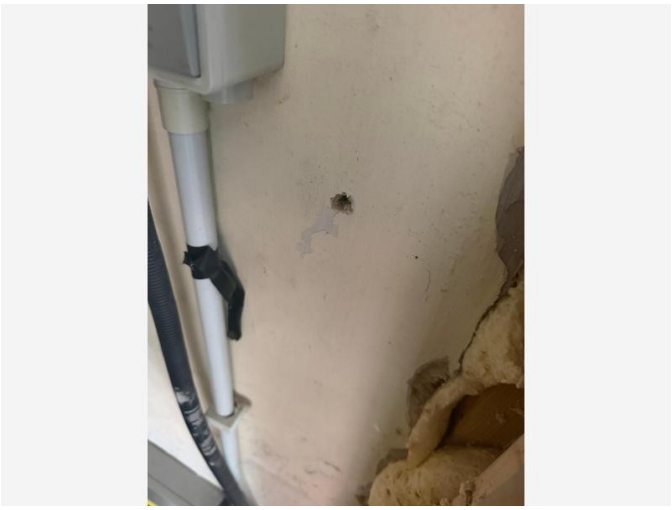
Fiche 4: Pleisterwerk wanden

Geen asbest

#	Type	Referentie	Resultaat
4.1	Mengmonster	MM01	Geen asbest

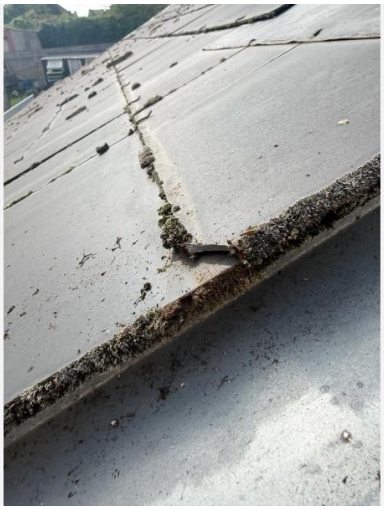
Fiche 7: Dak bestaande uit leien

Geen asbest

#	Type	Referentie	Resultaat
7.1	Puntmonster	MM07	Geen asbest

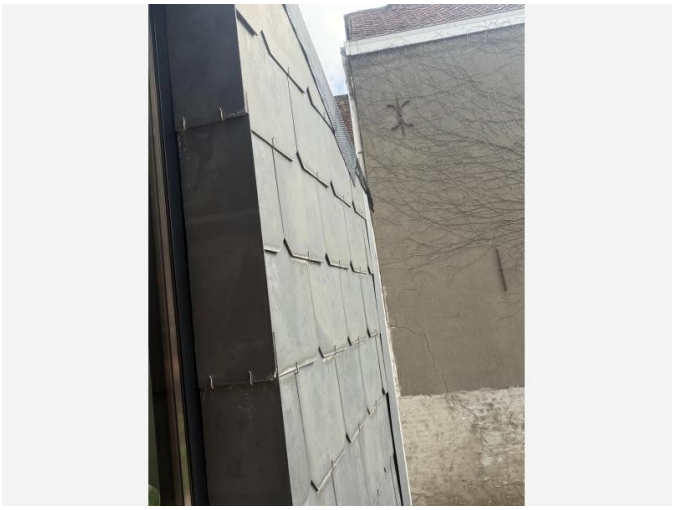
Fiche 8: Gevel met leien

Geen asbest

#	Type	Referentie	Resultaat
8.1	Puntmonster	MM06	Geen asbest
