Asbestinventarisattest

Nestor De Tièrestraat 213, 9700 Oudenaarde

Attestnummer : **20240522-000407.000**
Uitgegeven op : **22.05.2024**
Geldig tot : **22.05.2029**

Niet-asbestveilig

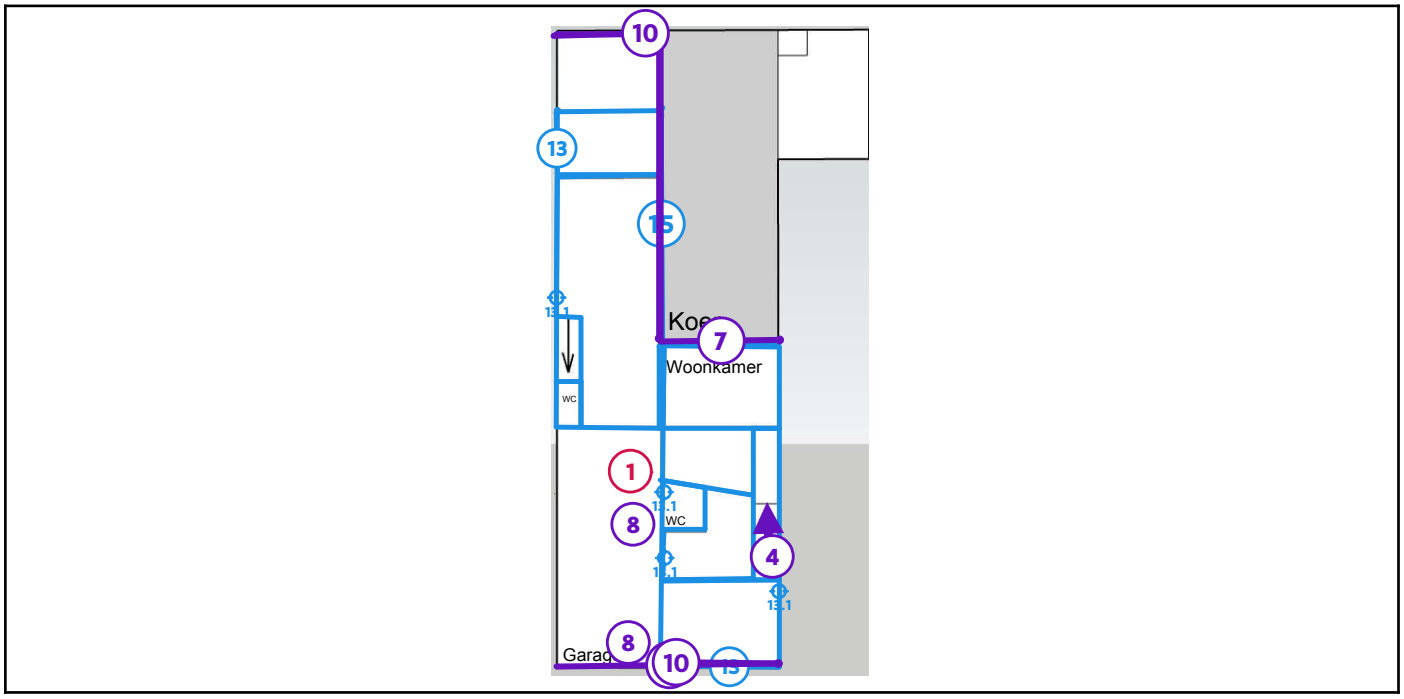
Plan 1.1: Gelijkvloers

Beschrijving	Type	Actie
1. Leiding isolatie	Asbestmateriaal	Dringend verwijderen
4. Kelder	Beperking	-
7. Ramen - Mastiek	Advies	-
8. Verwarmingsketel - Warmwaterketel - Elektriciteit	Advies	-
10. Venstertabletten	Advies	-
13. Pleisterwerk	Geen asbest	-
13.1 Code: AX24-216	Mengmonster	-
15. Pleisterwerk - Koer(Buiten)	Geen asbest	-

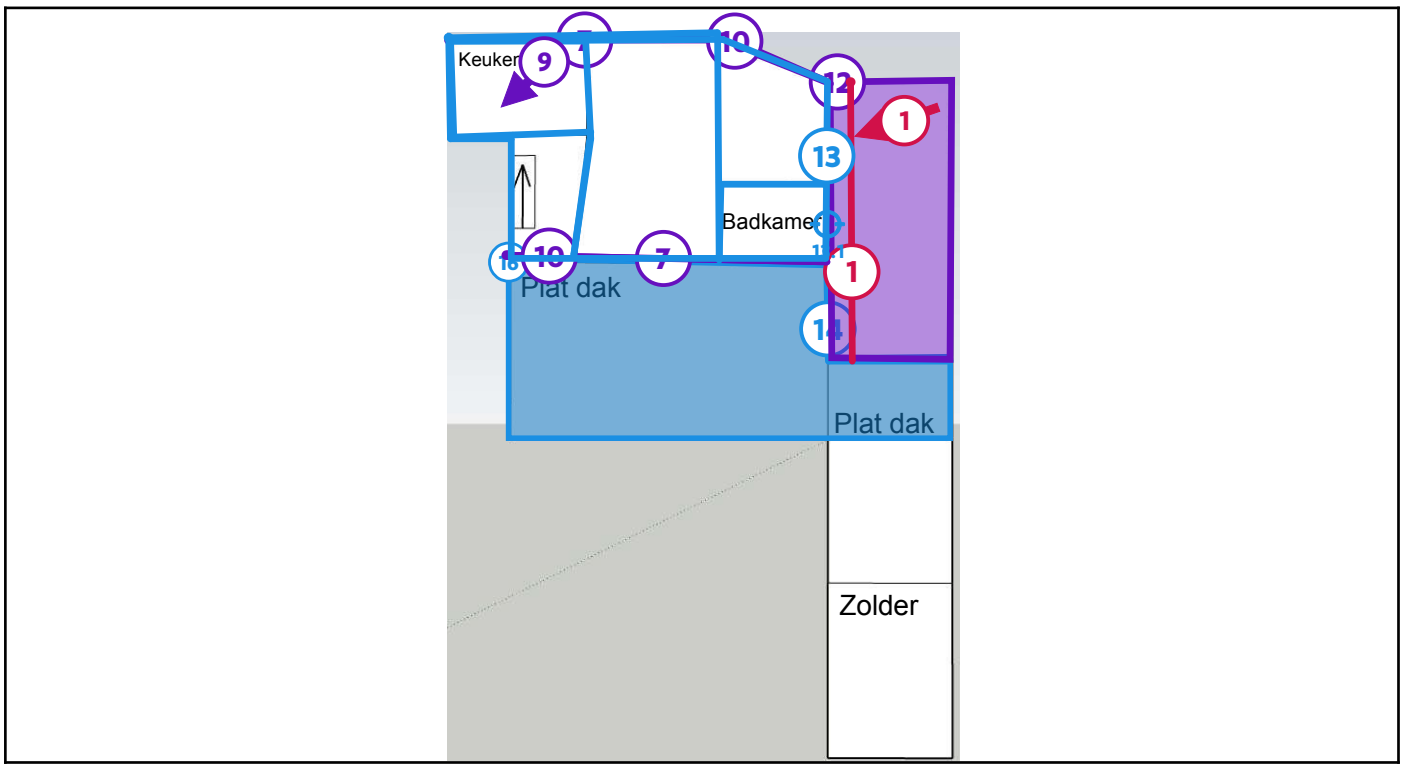
Plan 1.2: 1e Verdiep

Beschrijving	Type	Actie
1. Leiding isolatie	Asbestmateriaal	Dringend verwijderen
7. Ramen - Mastiek	Advies	-
9. Keuken	Advies	-
10. Venstertabletten	Advies	-
12. Vloerzeil - 1e Verdiep	Advies	-
13. Pleisterwerk	Geen asbest	-
13.1 Code: AX24-216	Mengmonster	-
14. Crepi - buitengevel	Geen asbest	-
16. Plat dak	Geen asbest	-

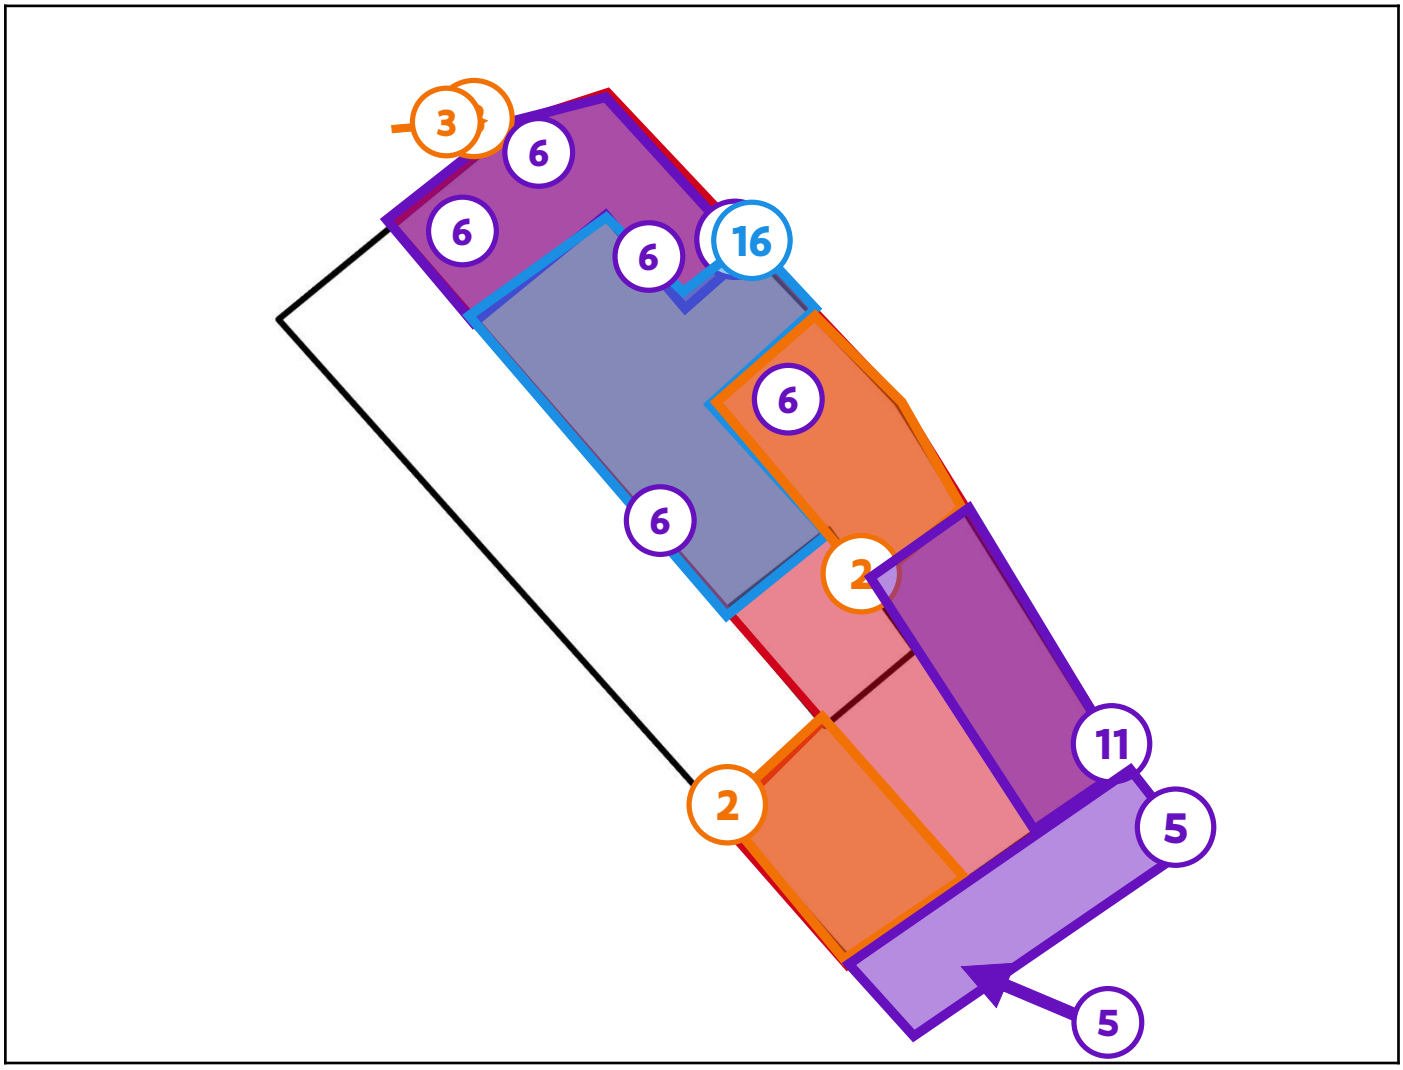
Plan 1.4: Hoofdgebouw plan

Beschrijving	Type	Actie
2. Golfplaten	Asbestmateriaal	Verwijderen
3. Leien - dakkapel (Voorgevel)	Asbestmateriaal	Verwijderen
5. Restanten tuin	Beperking	-
6. Rookgaskana(a)l(en) - Schoorste(e)n(en)	Beperking	-
11. Dak - woning	Advies	-
16. Plat dak	Geen asbest	-

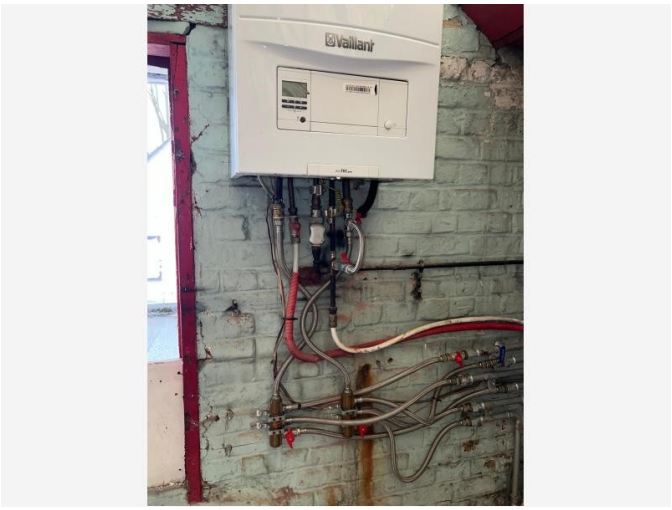
Fiche 8: Verwarmingsketel - Warmwaterketel - Elektriciteit

Geen asbestverdachte toepassingen.

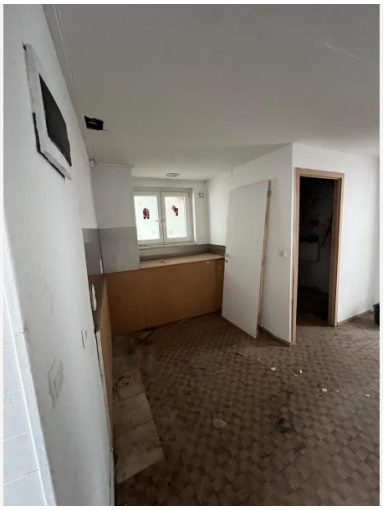
Fiche 13: Pleisterwerk

Geen asbest

#	Type	Referentie	Resultaat
13.1	Mengmonster	AX24-216	Geen asbest
