Asbestinventarisattest

Noordstraat 27, 8800 Roeselare

Attestnummer : **20230627-000391.000**
Uitgegeven op : **27.06.2023**
Geldig tot : **27.06.2033**

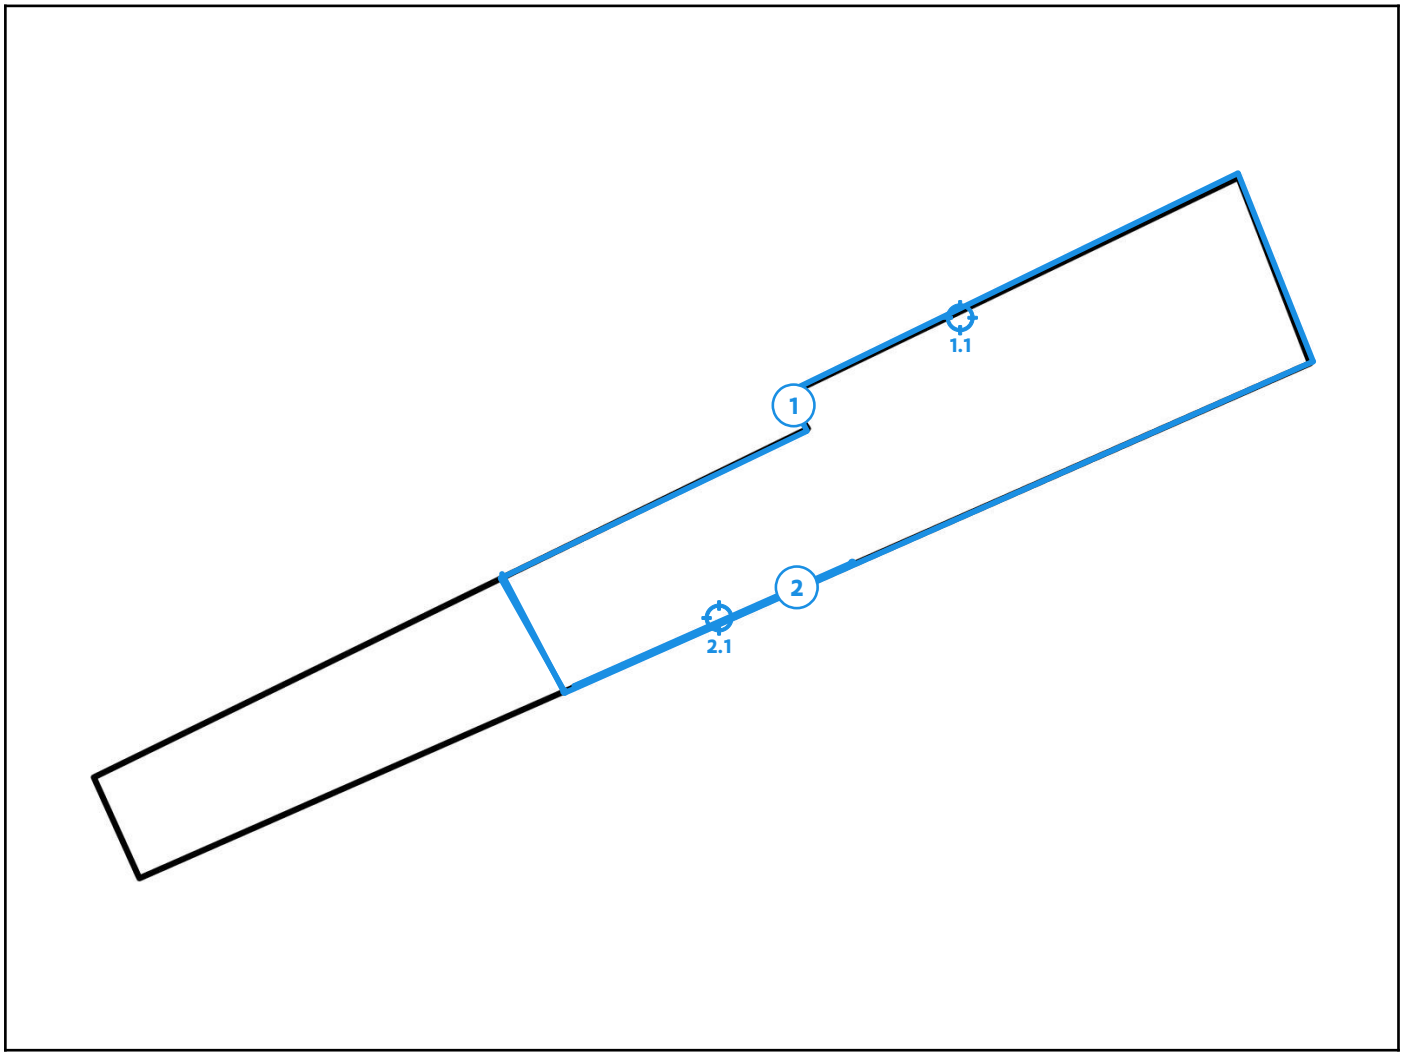
Plan 1.1: Constructie plan

Beschrijving	Type	Actie
1. pleisterwerk	Geen asbest	-
1.1 Code: 23/06/022M1	Mengmonster	-
2. tegellijm	Geen asbest	-
2.1 Code: 23/06/022TL1	Mengmonster	-
