Asbestinventarisattest

Noordstraat 29/31, 8800 Roeselare

Attestnummer : **20230627-000386.000**
Uitgegeven op : **27.06.2023**
Geldig tot : **27.06.2033**

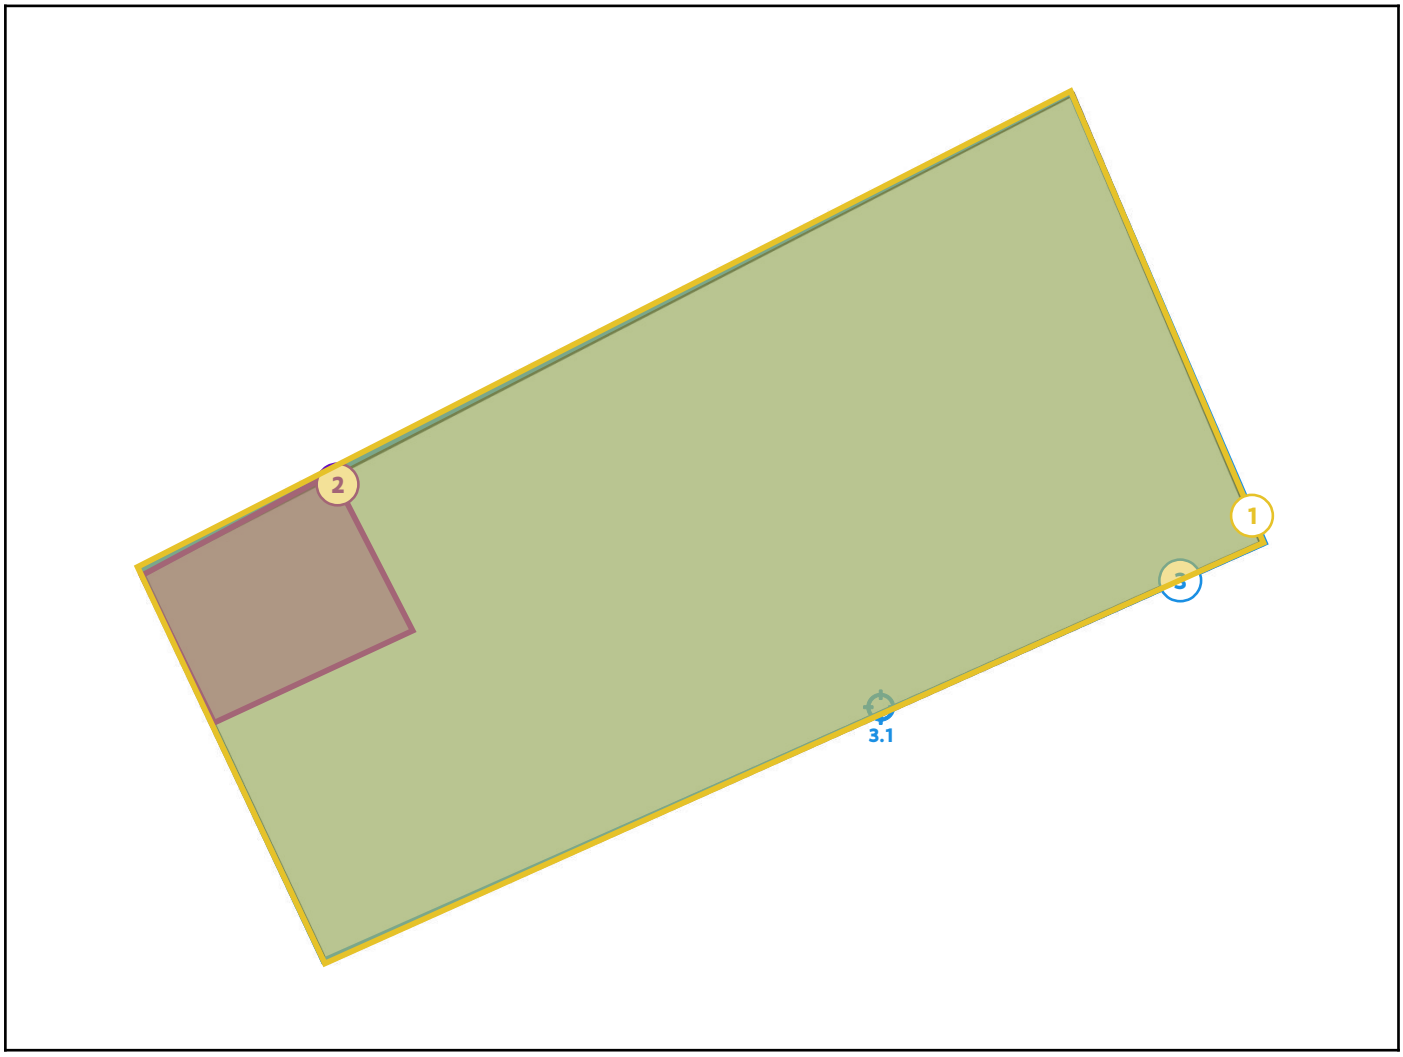
Plan 1.1: Constructie plan

Beschrijving	Type	Actie
1. onderdakplaten	Asbestmateriaal	Zorgvuldig beheren
2. tegellijm	Advies	-
3. pleisterwerk	Geen asbest	-
3.1 Code: 23/06/019M1	Mengmonster	-
