Asbestinventarisattest

Rodenbachstraat 21, 8830 Hooglede

Attestnummer : **20261029-000132.000**
Uitgegeven op : **29.10.2026**
Geldig tot : **29.10.2036**

Niet-asbestveilig

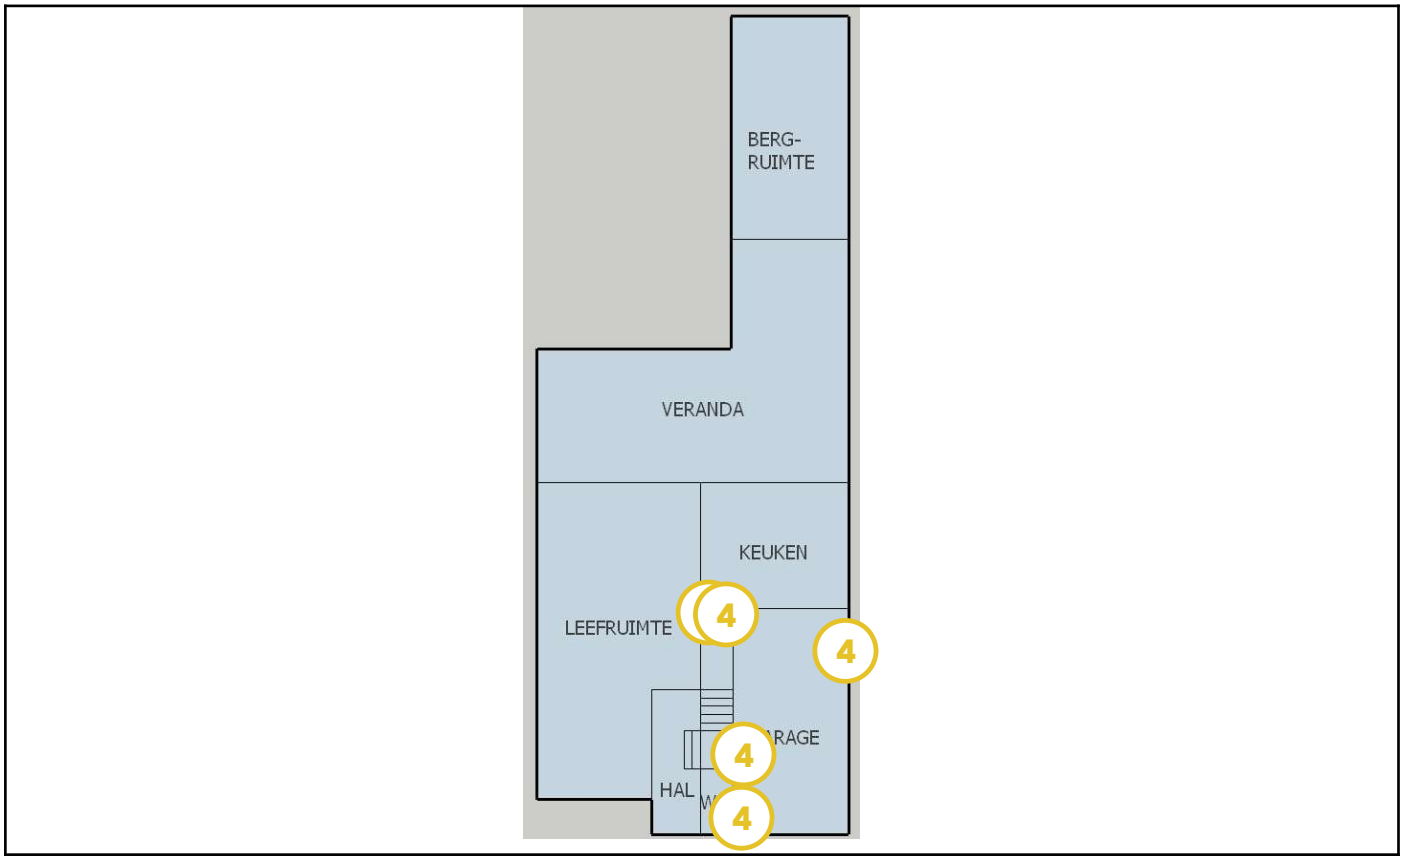
Plan 1.1: Gelijkvloers - bakeliet

Beschrijving	Type	Actie
4. Bakeliet	Asbestmateriaal	Zorgvuldig beheren

Eindbeoordeling materiaalrisico	Laag materiaalrisico en/of verlaagde kans op vezelvrijgave

Gebondenheid	Categorie 1: hechtgebonden in oorsprong
Asbestsoort (vezeltype)	Crocidoliet aanwezig
Asbestconcentratie	Laag (< 50%)
Afschermingsgraad van het gehele materiaal	Geheel of deels vrij aan de binnenlucht, maar geen contact met binnenluchtstromen
Toestand van het materiaal	Onbeschadigd, niet verweerd

- Zorg voor een veilig beheer. Vermijd het beschadigen van het asbestmateriaal. Controleer de toestand jaarlijks op wijzigingen.
- Voer bijkomende staalname(s) uit.

- Eenvoudige handelingen: mag via doe-het-zelf of door werknemer(s) met opleidingsattest eenvoudige handelingen
  De bakeliet toepassing ongebroken en dubbel verpakt in een asbestzak aanbieden aan het containerpark of aan een asbestverwerkingsbedrijf.

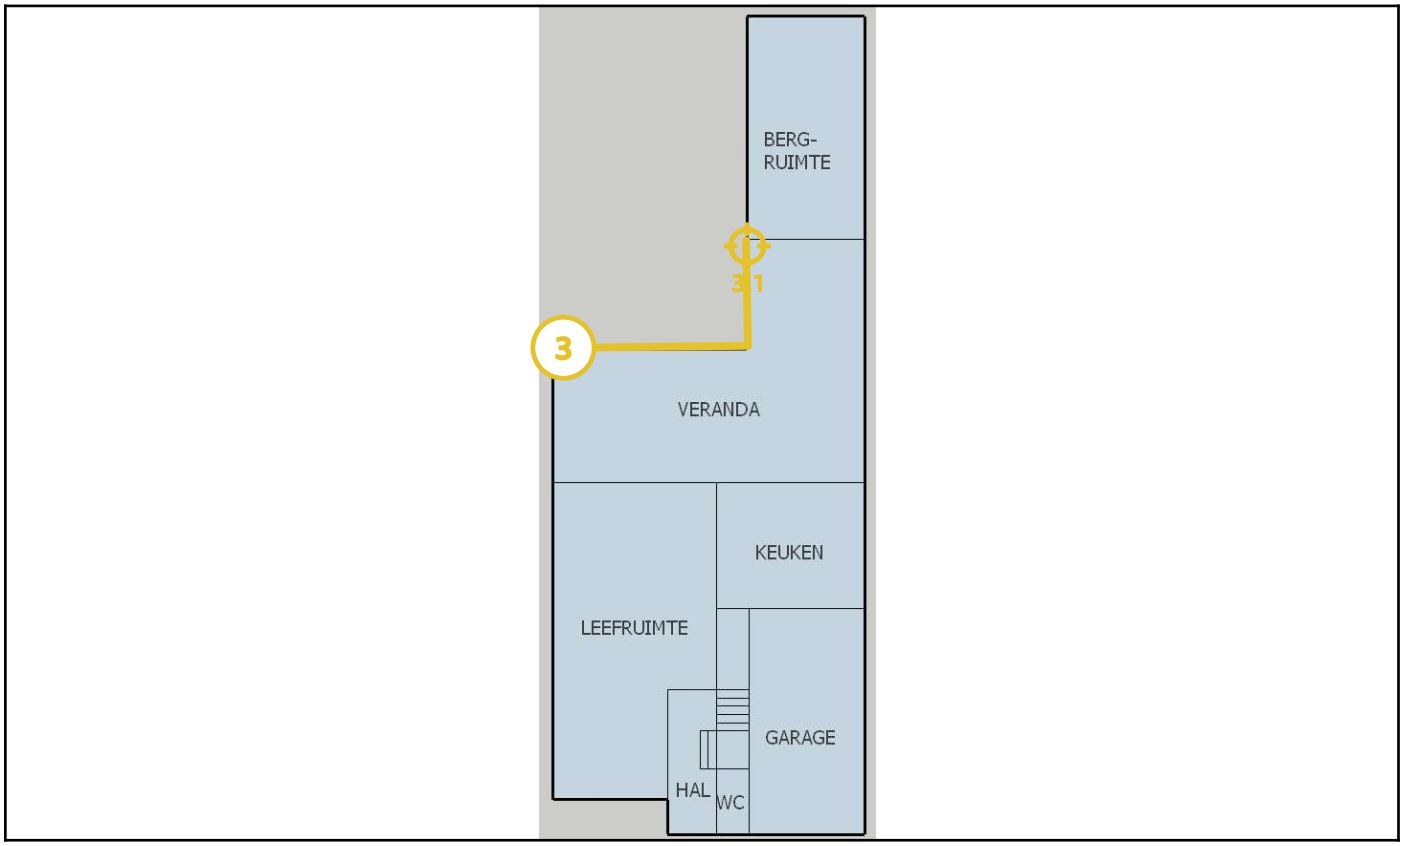
Plan 1.2: Gelijkvloers - mastiek

Beschrijving	Type	Actie
3. Mastiek	Asbestmateriaal	Zorgvuldig beheren
3.1 Code: MM003	Puntmonster	-

Eindbeoordeling materiaalrisico	Laag materiaalrisico en/of verlaagde kans op vezelvrijgave

#	Type	Referentie	Resultaat
3.1	Puntmonster	MM003	Chrysotiel

- Zorg voor een veilig beheer. Vermijd het beschadigen van het asbestmateriaal. Controleer de toestand jaarlijks op wijzigingen.

- Eenvoudige handelingen: mag via doe-het-zelf of door werknemer(s) met opleidingsattest eenvoudige handelingen
  De mastiek en dubbel verpakt in een asbestzak aanbieden aan het containerpark of aan een asbestverwerkingsbedrijf.

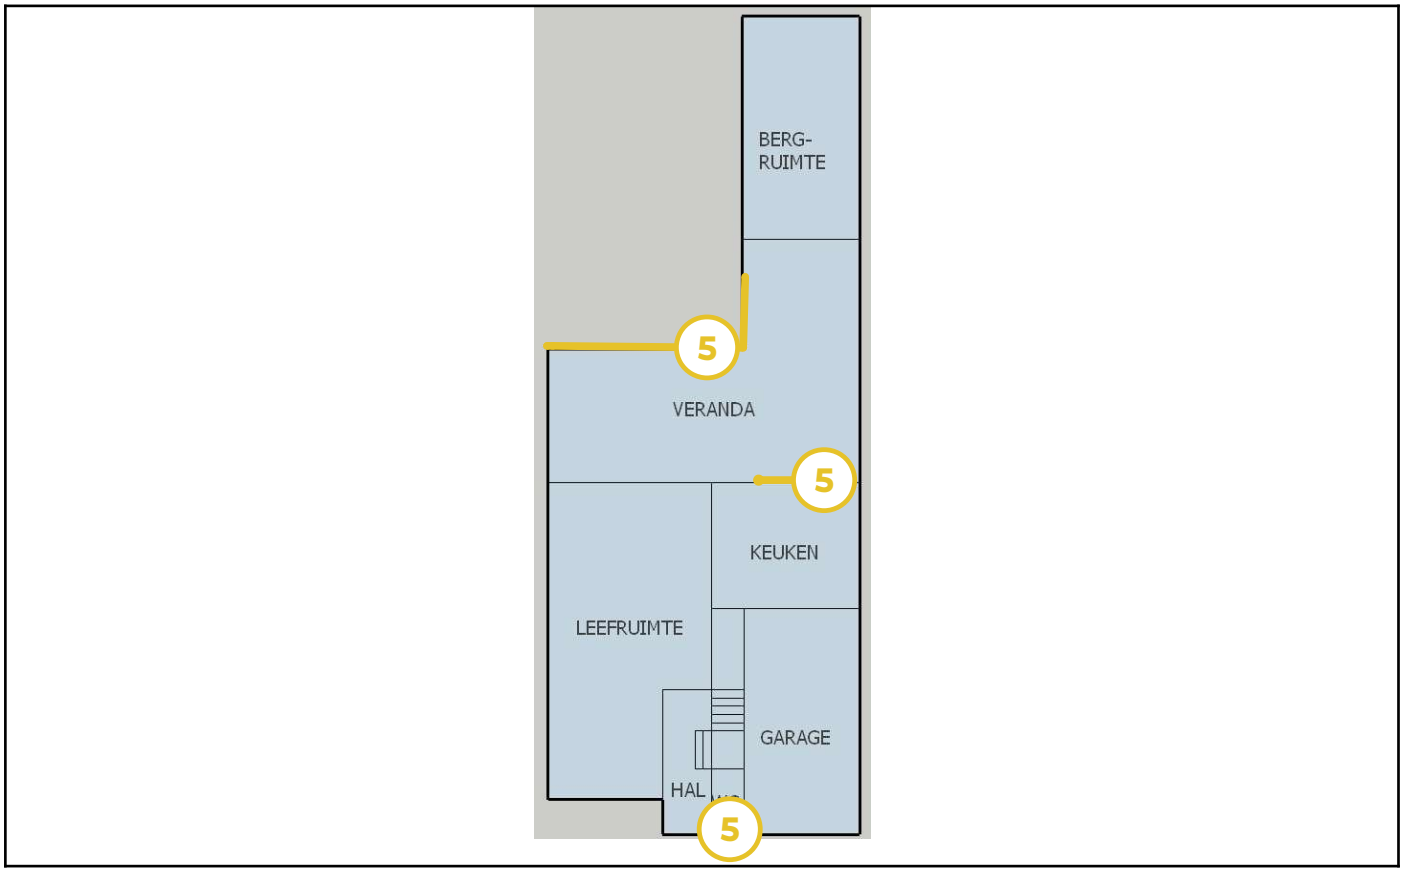
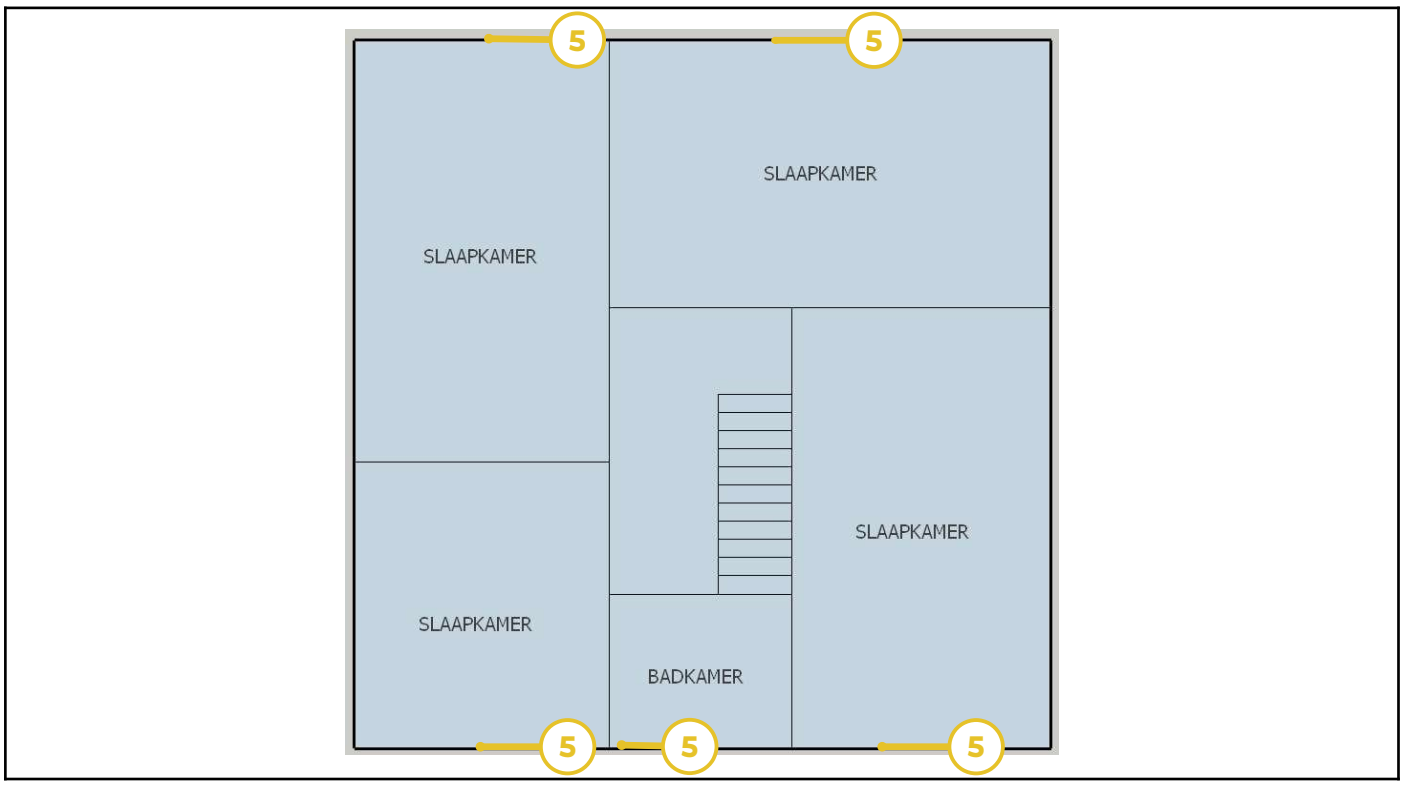
Plan 1.7: Gelijkvloers - venstertabletten in massal

Beschrijving	Type	Actie
5. Venstertabletten in massal	Asbestmateriaal	Zorgvuldig beheren

Eindbeoordeling materiaalrisico	Zeer laag materiaalrisico en/of zeer lage kans op vezelvrijgave

Gebondenheid	Categorie 1: hechtgebonden in oorsprong
Asbestsoort (vezeltype)	Alleen chrysotiel aanwezig
Asbestconcentratie	Laag (< 50%)
Afschermingsgraad van het gehele materiaal	Geheel of deels vrij aan de binnenlucht, maar geen contact met binnenluchtstromen
Toestand van het materiaal	Onbeschadigd, niet verweerd

- Zorg voor een veilig beheer. Vermijd het beschadigen van het asbestmateriaal. Controleer de toestand jaarlijks op wijzigingen.
- Voer bijkomende staalname(s) uit.

- Eenvoudige handelingen: mag via doe-het-zelf of door werknemer(s) met opleidingsattest eenvoudige handelingen
  De massal toepassingen ongebroken en dubbel verpakt in een asbestzak aanbieden aan het containerpark of aan een asbestverwerkingsbedrijf.

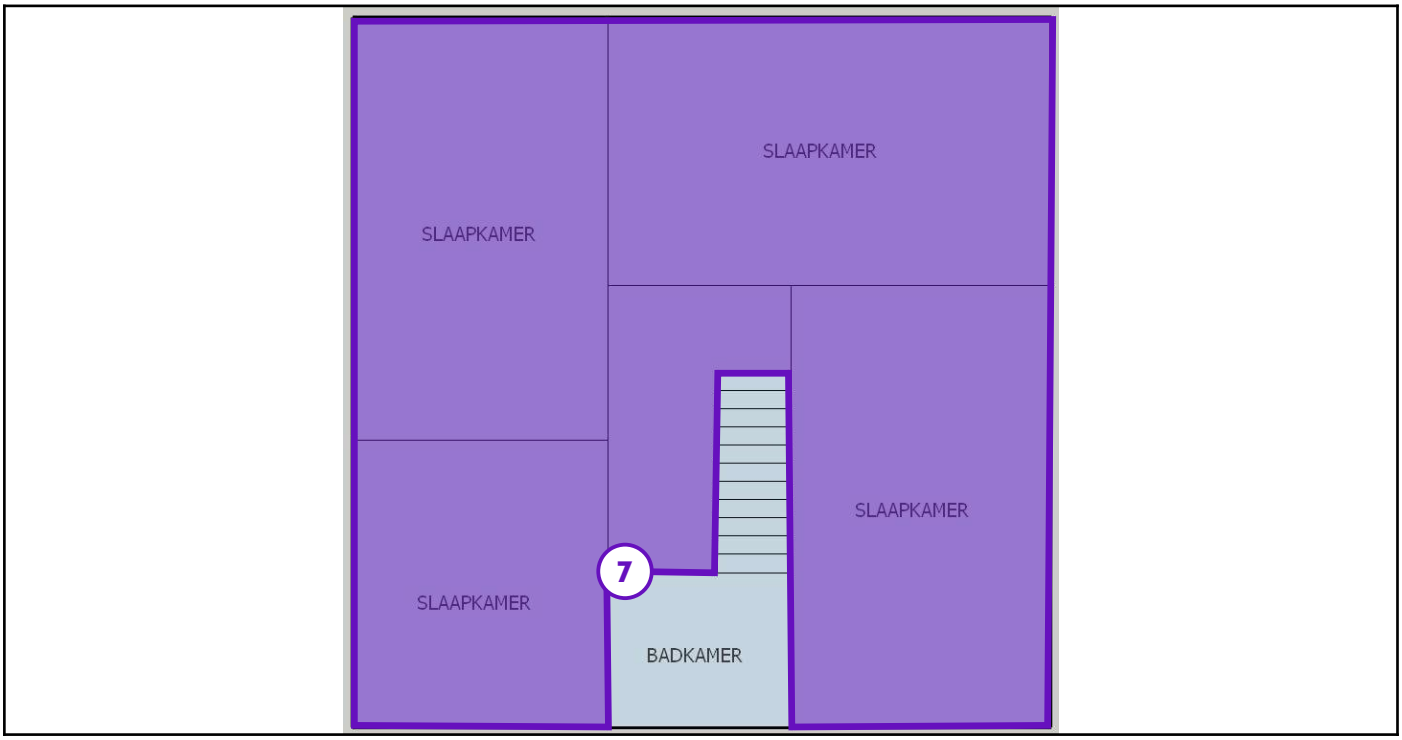
Plan 1.12: 1ste verdiep - vloerzeil

Beschrijving	Type	Actie
7. Vloerzeil	Advies	-

Het vloerzeil is niet asbestverdacht (harige onderzijde). Dit betreft een niet-destructief onderzoek. Onderliggende lagen konden niet worden geïdentificeerd en geinspecteerd.

Bij renovatie of sloop is het aangeraden om een destructief onderzoek te laten uitvoeren van deze toepassingen.

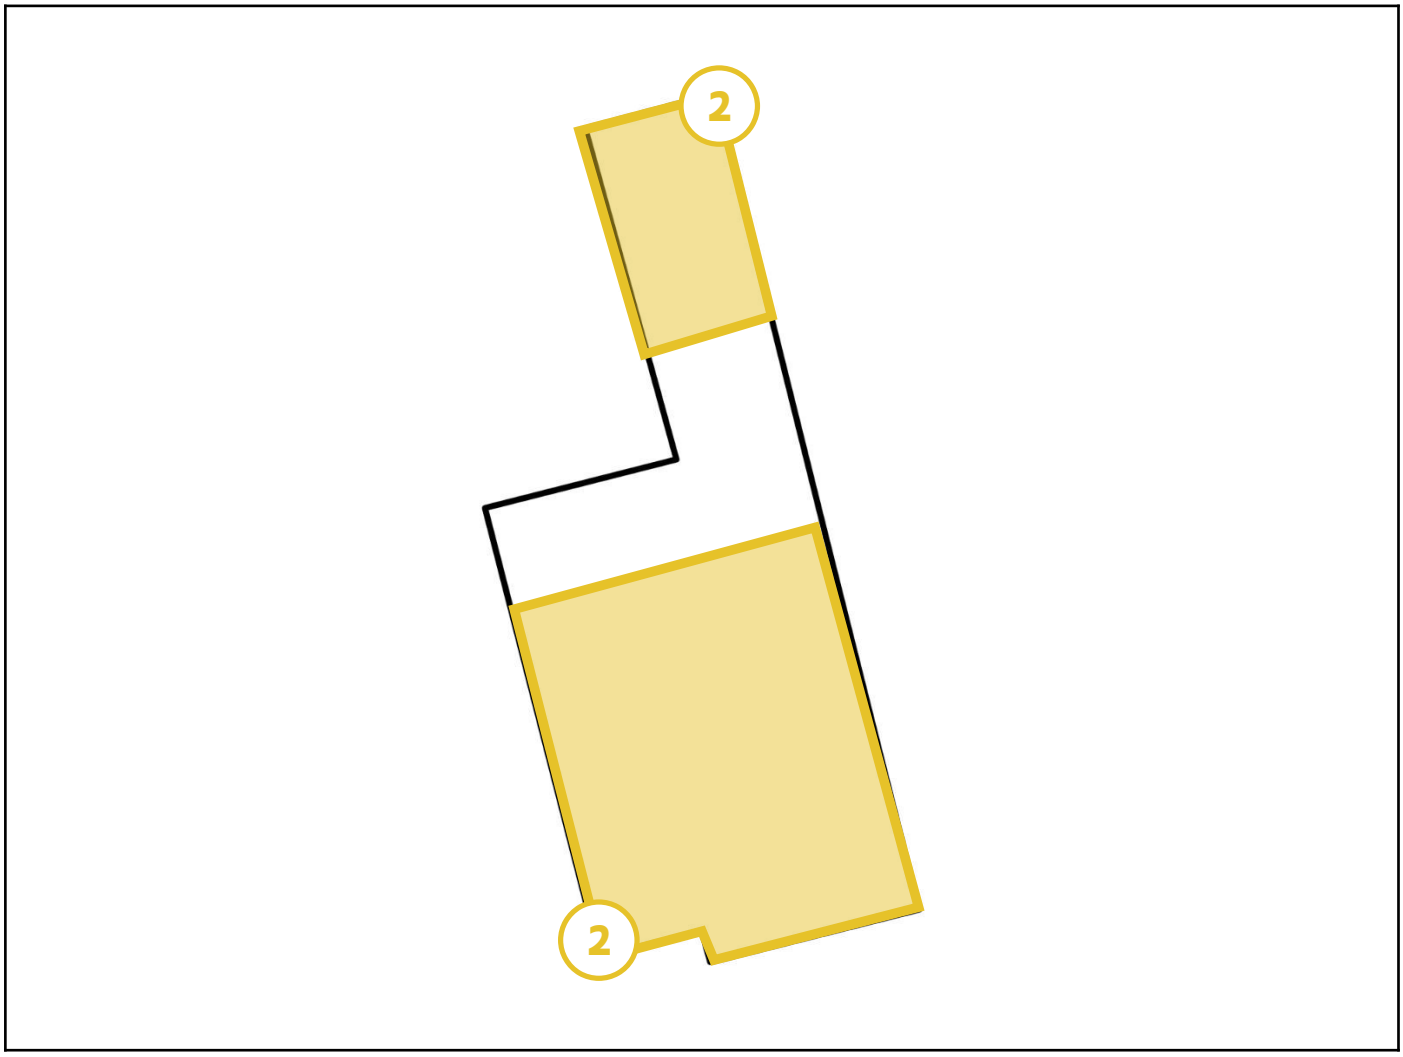
Plan 1.13: Dakplan - plat dak

Beschrijving	Type	Actie
2. Plat dak	Asbestmateriaal	Zorgvuldig beheren

Als de eigenaar besluit om het dak te vernieuwen, dan laat die best eerst een monster nemen en analyseren om te weten of de roofing en/of onderliggende lagen eventueel asbest bevatten.

Eindbeoordeling materiaalrisico	Laag materiaalrisico en/of verlaagde kans op vezelvrijgave

- Zorg voor een veilig beheer. Vermijd het beschadigen van het asbestmateriaal. Controleer de toestand jaarlijks op wijzigingen.
- Voer bijkomende staalname(s) uit.

- Eenvoudige handelingen: mag via doe-het-zelf of door werknemer(s) met opleidingsattest eenvoudige handelingen
  Dit hangt af van de staat van het materiaal en op welke manier de aannemer het materiaal kan verwijderen (zonder of met beschadiging van het materiaal). De verwijdermethode kan dus pas met zekerheid bepaald worden als je weet welke werkwijze de aannemer hanteert en hangt ook af van de risicoanalyse van de aannemer. In de meeste gevallen zullen de vezels echter nog steeds sterk gebonden zijn in het bindmiddel en moeilijk vrijkomen bij de verwijdering.

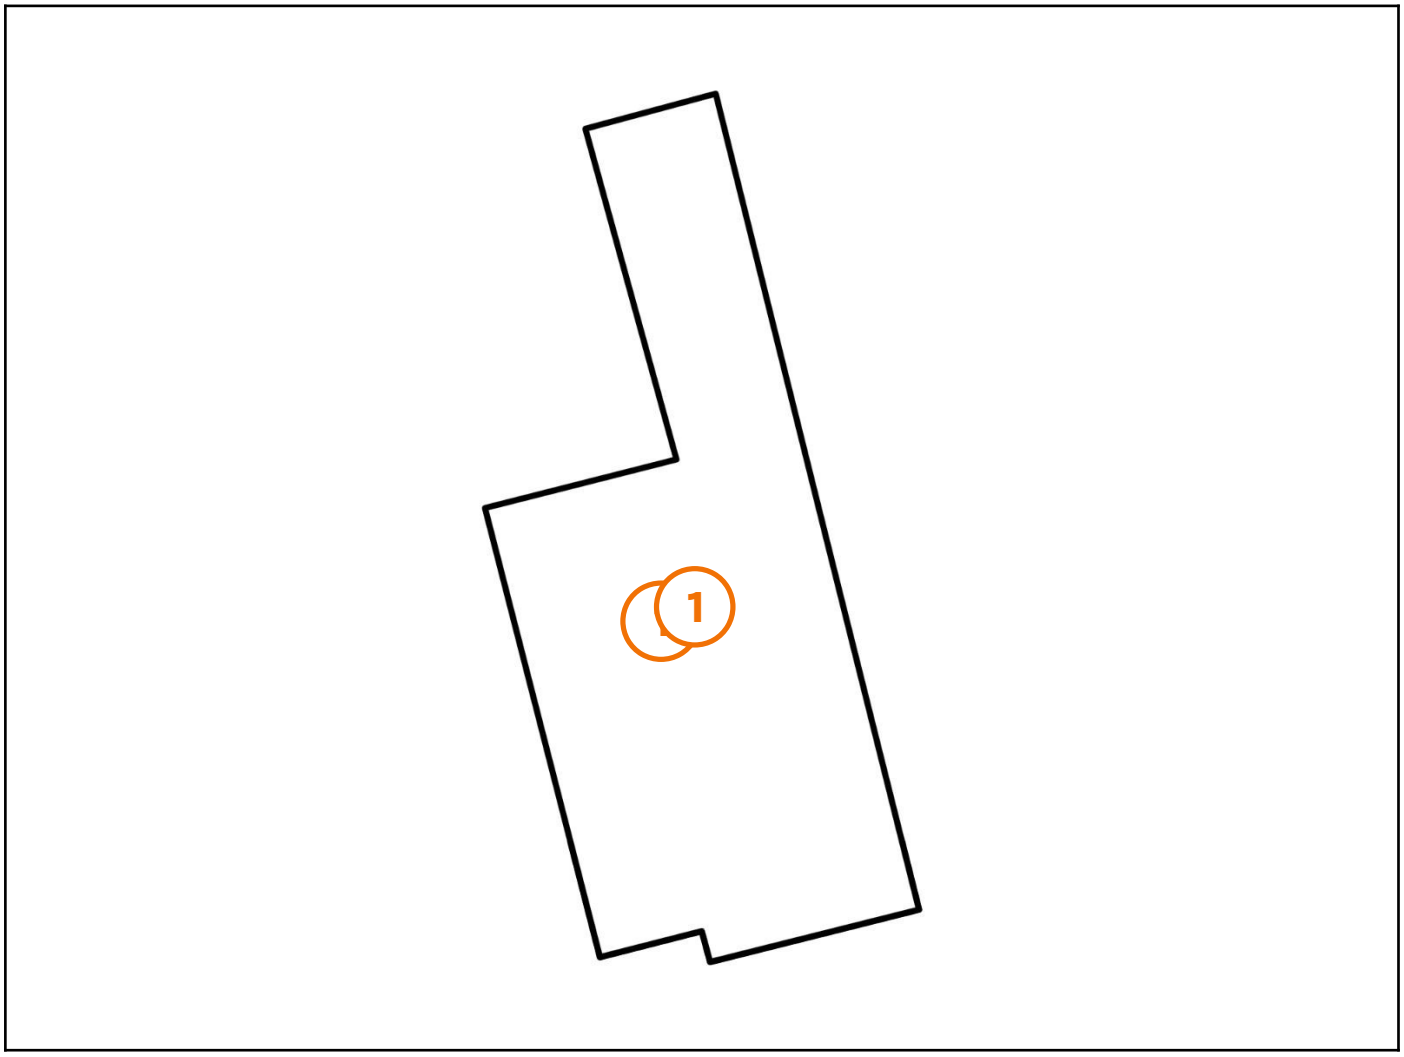
Plan 1.14: Dakplan - rookgaskanaal in vezelcement

Beschrijving	Type	Actie
1. Rookgaskanaal in vezelcement	Asbestmateriaal	Verwijderen

Eindbeoordeling materiaalrisico	Verhoogd materiaalrisico en/of verhoogde kans op vezelvrijgave

Gebondenheid	Categorie 1: hechtgebonden in oorsprong
Asbestsoort (vezeltype)	Crocidoliet aanwezig
Asbestconcentratie	Laag (< 50%)
Afschermingsgraad van het gehele materiaal	Geheel of deels vrij aan de buitenlucht, maar geen contact met binnenlucht
Toestand van het materiaal	Matig beschadigd, matig verweerd

- Zorg voor een veilig beheer. Vermijd het beschadigen van het asbestmateriaal. Controleer de toestand jaarlijks op wijzigingen.
- Voer bijkomende staalname(s) uit.

- Eenvoudige handelingen: mag via doe-het-zelf of door werknemer(s) met opleidingsattest eenvoudige handelingen
  Het rookgaskanaal ongebroken en dubbel verpakt in een asbestzak aanbieden aan het containerpark of aan een asbestverwerkingsbedrijf.

- Eenvoudige handelingen: enkel door erkend asbestverwijderaar
  Vermoedelijk loopt de buis door in een kanaal in de gemetste schouw, dit vereist specifieke bijkomende maatregelen en voldoende expertise om deze buis correct te verwijderen zonder de buis stuk te maken.

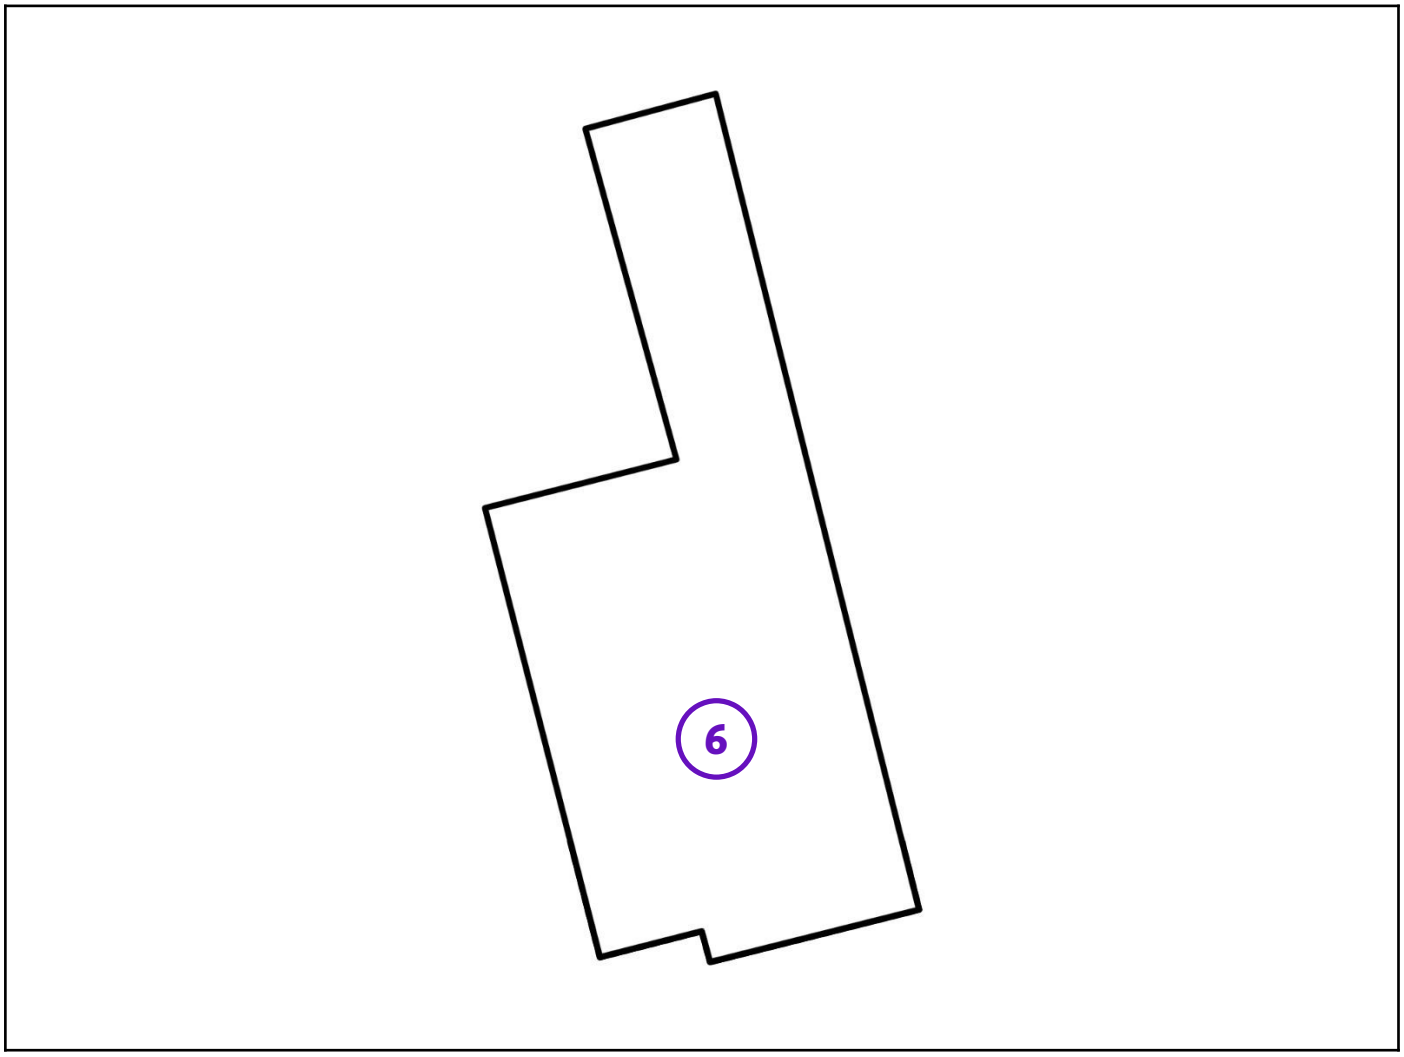
Plan 1.15: Dakplan - schoorsteen rookgaskanaal

Beschrijving	Type	Actie
6. Schoorsteen rookgaskanaal	Beperking	-

Reden: Het te onderzoeken materiaal situeert zich hoger dan 3,50 m te rekenen vanaf een veilige ondergrond

Uitleg van de asbestdeskundige: Het rookgaskanaal is niet beoordeeld. Aan de binnenzijde is de kachel aangesloten. Aan de buitenzijde is het hoger dan 3,5 meter om de schoorsteen te inspecteren. Het is niet zichtbaar of er een asbestverdacht rookgaskanaal aanwezig is in de schoorsteen. Conform het inspectieprotocol mag ik een beperking inroepen voor hoogtes hoger dan 3,5 m. Indien men dit wil laten onderzoeken, dient er een nieuwe afspraak gemaakt te worden en moet er een hoogtewerker voorzien worden, evenals iemand die bevoegd is om deze te bedienen.
