Verslag huishoudelijke elektrische installatie op laagspanning en zeer lage spanning

Referentie: **013-20261027-04**	Datum controle: **27/10/2026**
Keurder: **013**

Eigenaar:	**Onbekend**	EAN-code:	**Onbekend**
Adres installatie:	**Rodenbachstraat 21, 8830 - Hooglede**	Nummer teller(s):	**1sag1200018455**
		Distributienetbeheerder installatie:	**Fluvius**

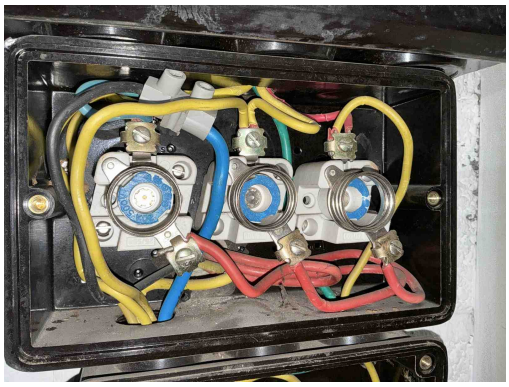
Diazed zekeringen zijn verboden omwille van de uitwisselbaarheid.

D08 - De nodige markeringen op de beveiligingstoestellen ontbreken of zijn onleesbaar (Boek 1: 5.3.5.5).
Opmerking: Oa kortsluitvermogen

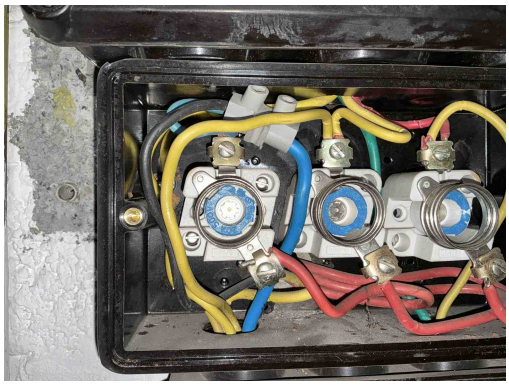
B24 - De sectie van de interne bekabeling van het elektrisch bord is niet aangepast aan de te verwachten stroom (Boek 1: 4.4.1.1/4.4.1.2).

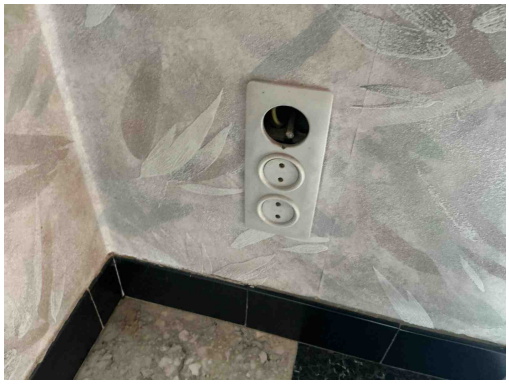
T11 - De contactdozen waarvan de toegekende stroomsterkte maximaal 16A en de toegekende spanning maximaal 250V bedraagt en niet bedoeld zijn voor de voeding van een of meerdere verbruikstoestellen voor een specifiek doel en niet geplaatst zijn in of op schakel- en verdeelborden, beschikken niet of IPXX-D (incl. gemeenschappelijke delen residentieel geheel) (Boek 1: 4.2.2.3/5.3.5.2).
Opmerking: Oa heel de woning

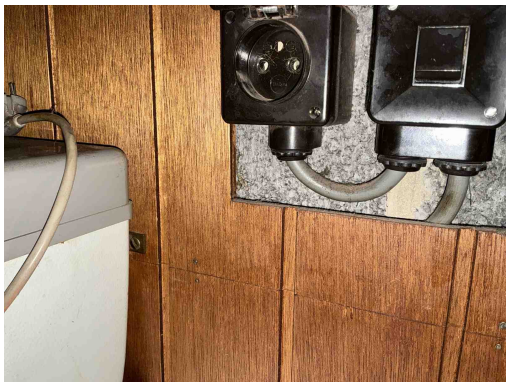
T09 - Bepaalde contactdozen en/of schakelaars zijn beschadigd (Boek 1: 1.4.1.3).
Opmerking: Oa klep ontbreekt

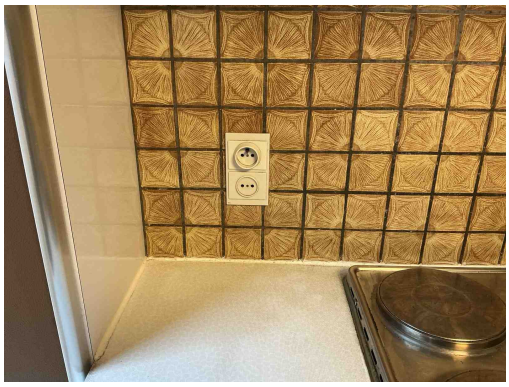
A20 - Er bevindt zich een contactdoos zonder beschermingsgeleider in de elektrische installatie. Deze is niet geplaatst achter een differentieelstroombeschermingsinrichting met grote (max. 30mA) of zeer grote (max. 10mA)gevoeligheid. (Boek 1: 8.2.1.b)
Opmerking: Oa garage, keuken , living...

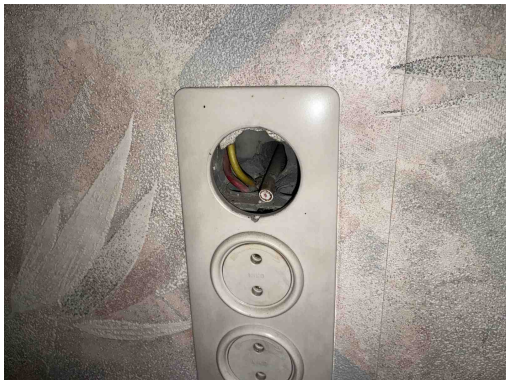
A20 - Er bevindt zich een contactdoos zonder beschermingsgeleider in de elektrische installatie. Deze is niet geplaatst achter een differentieelstroombeschermingsinrichting met grote (max. 30mA) of zeer grote (max. 10mA)gevoeligheid. (Boek 1: 8.2.1.b)
Opmerking: Oa garage, keuken , living...

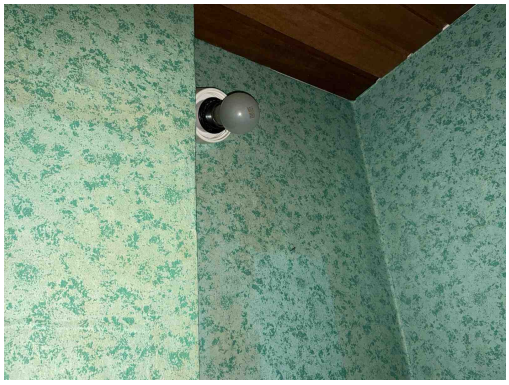
T24 - Het gebruik van elektrische machines of toestellen van klasse 0 en 0I is verboden. (Boek 1, Onderafdeling 4.2.4.3)
Opmerking: Oa living

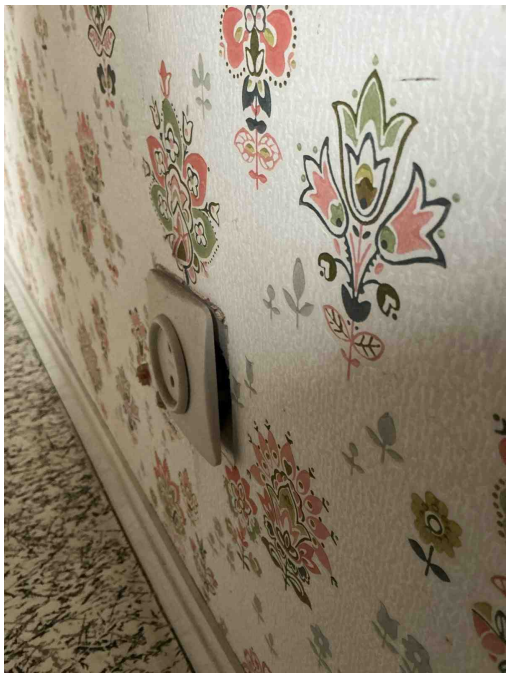
T23 - Het elektrisch materiaal is beschadigd. (Boek 1: 1.4.1.3).
Opmerking: Oa afwerking armatuur ontbreekt
