Asbestinventarisattest

Heropbouwstraat 66, 8800 Roeselare

Attestnummer : **20261003-000104.000**
Uitgegeven op : **03.10.2026**
Geldig tot : **03.10.2031**

Niet-asbestveilig

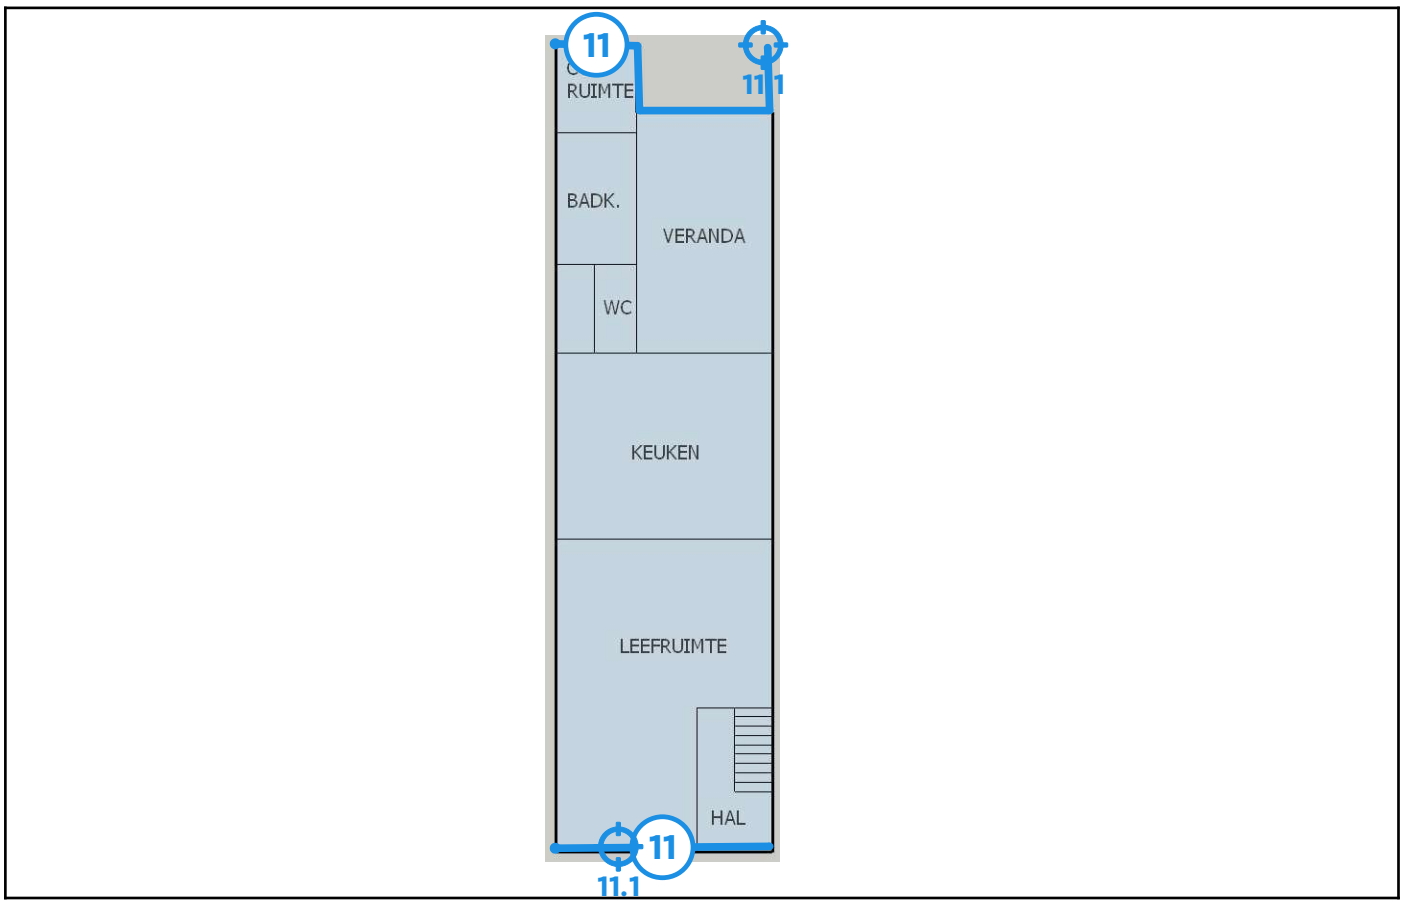
Plan 1.1: Gelijkvloers - crepi

Beschrijving	Type	Actie
11. Crepi	Geen asbest	-
11.1 Code: MM002	Mengmonster	-

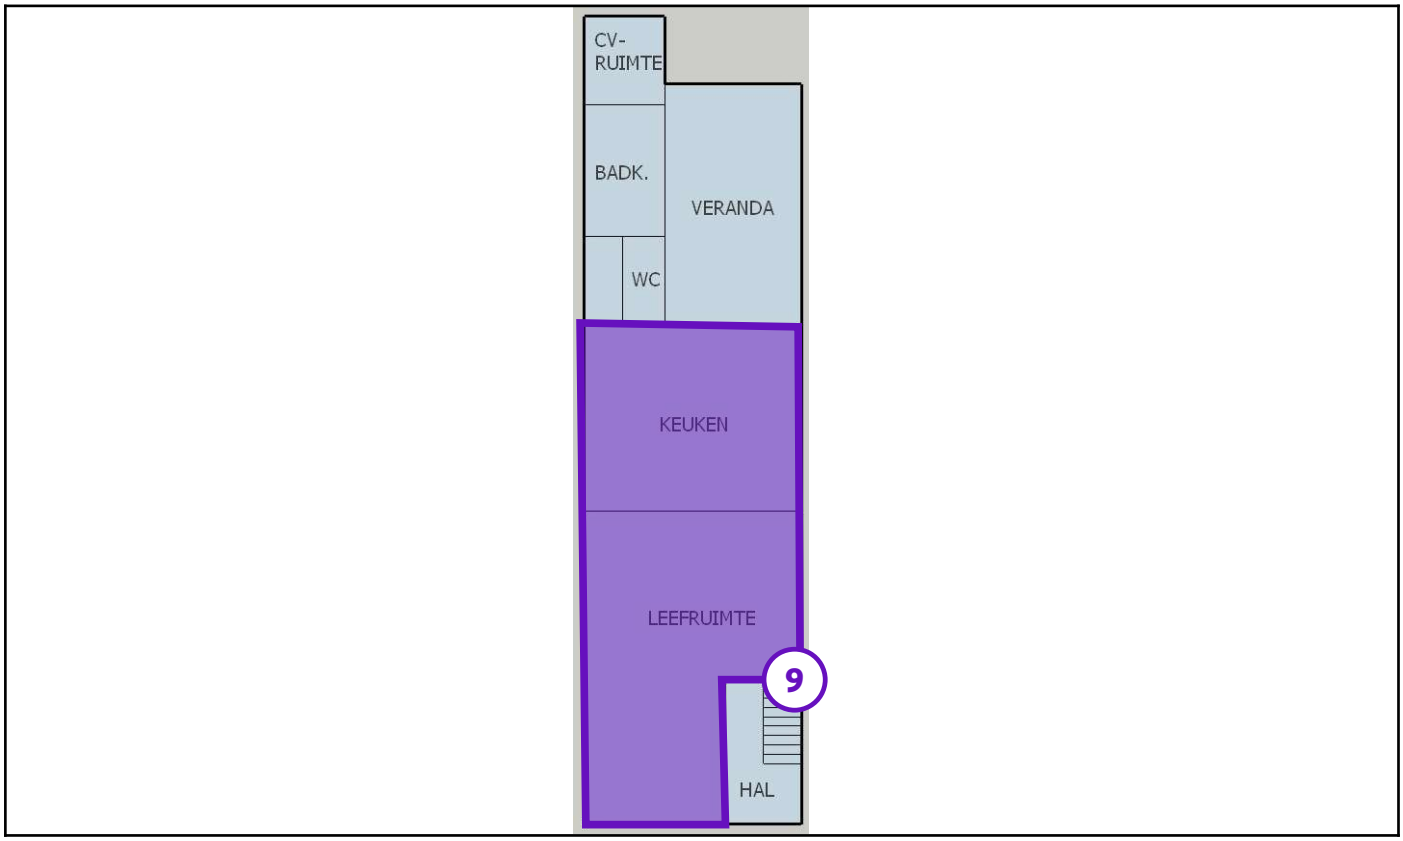
Plan 1.2: Gelijkvloers - laminaatvloer

Beschrijving	Type	Actie
9. Laminaatvloer	Advies	-

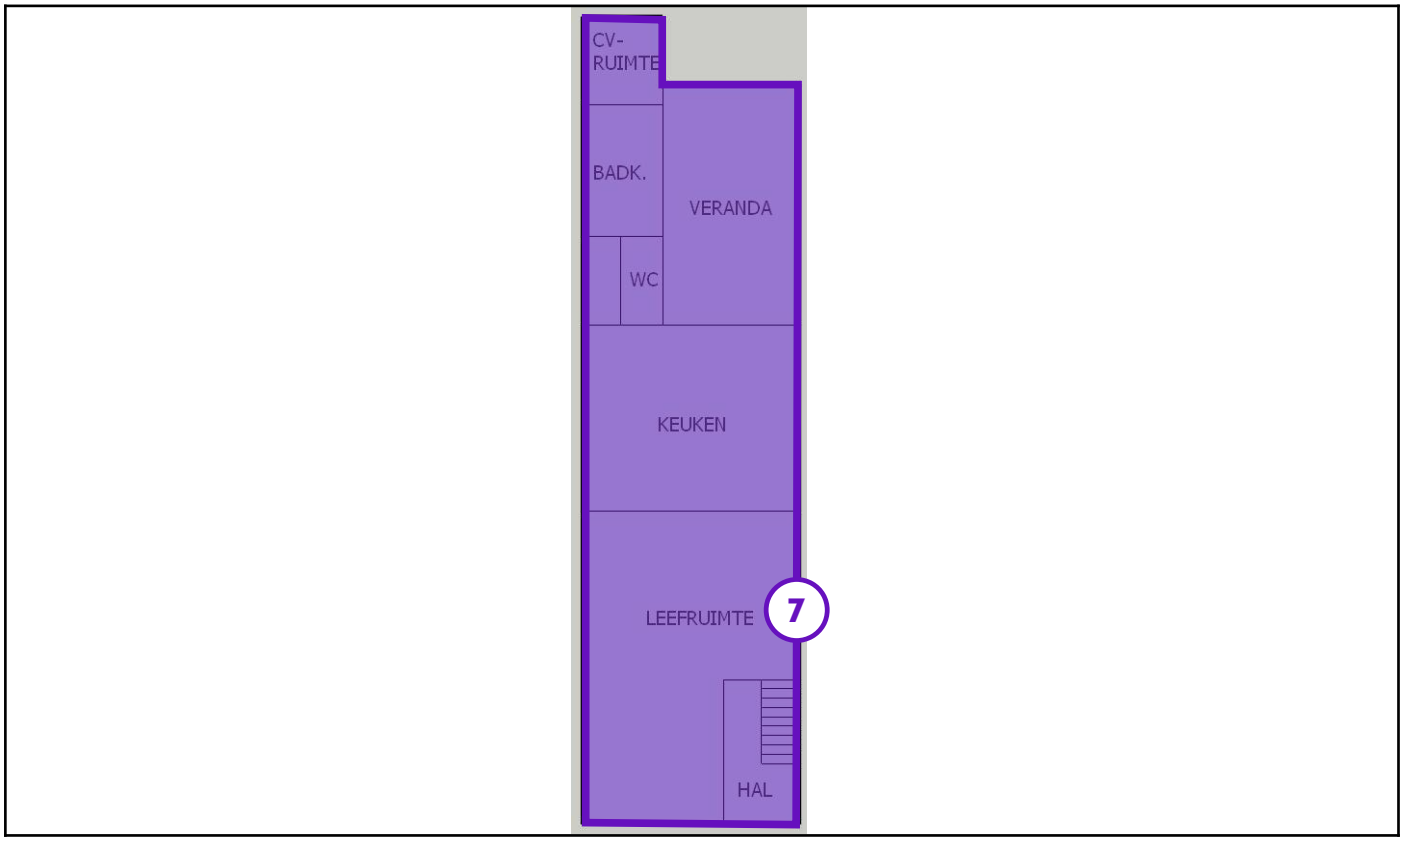
Plan 1.3: Gelijkvloers - plafondafwerking

Beschrijving	Type	Actie
7. Plafondafwerking uit niet-asbestverdacht materiaal	Advies	-

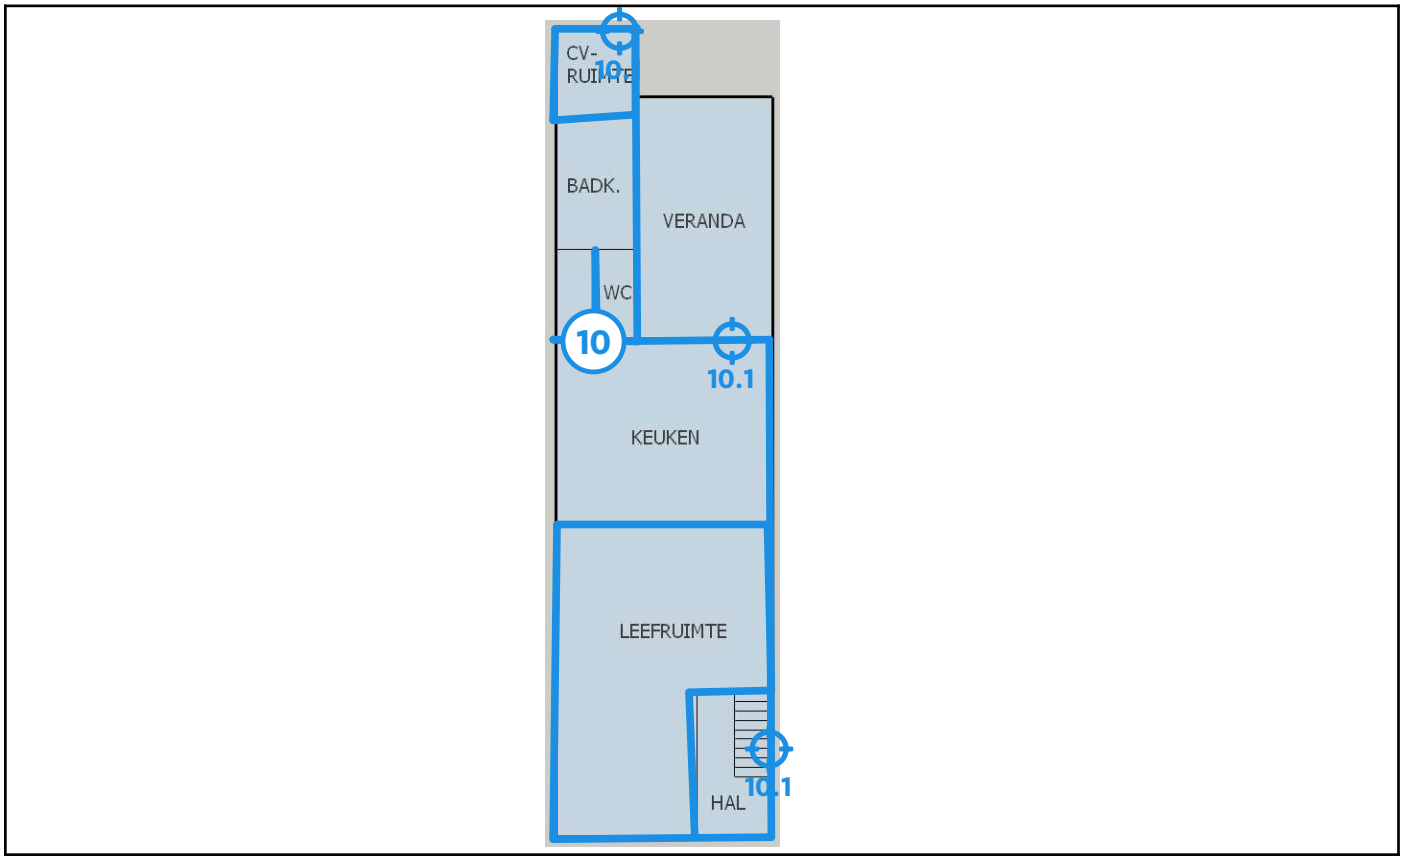
Plan 1.4: Gelijkvloers - pleisterwerk wanden

Beschrijving	Type	Actie
10. Pleisterwerk wanden	Geen asbest	-
10.1 Code: MM001	Mengmonster	-

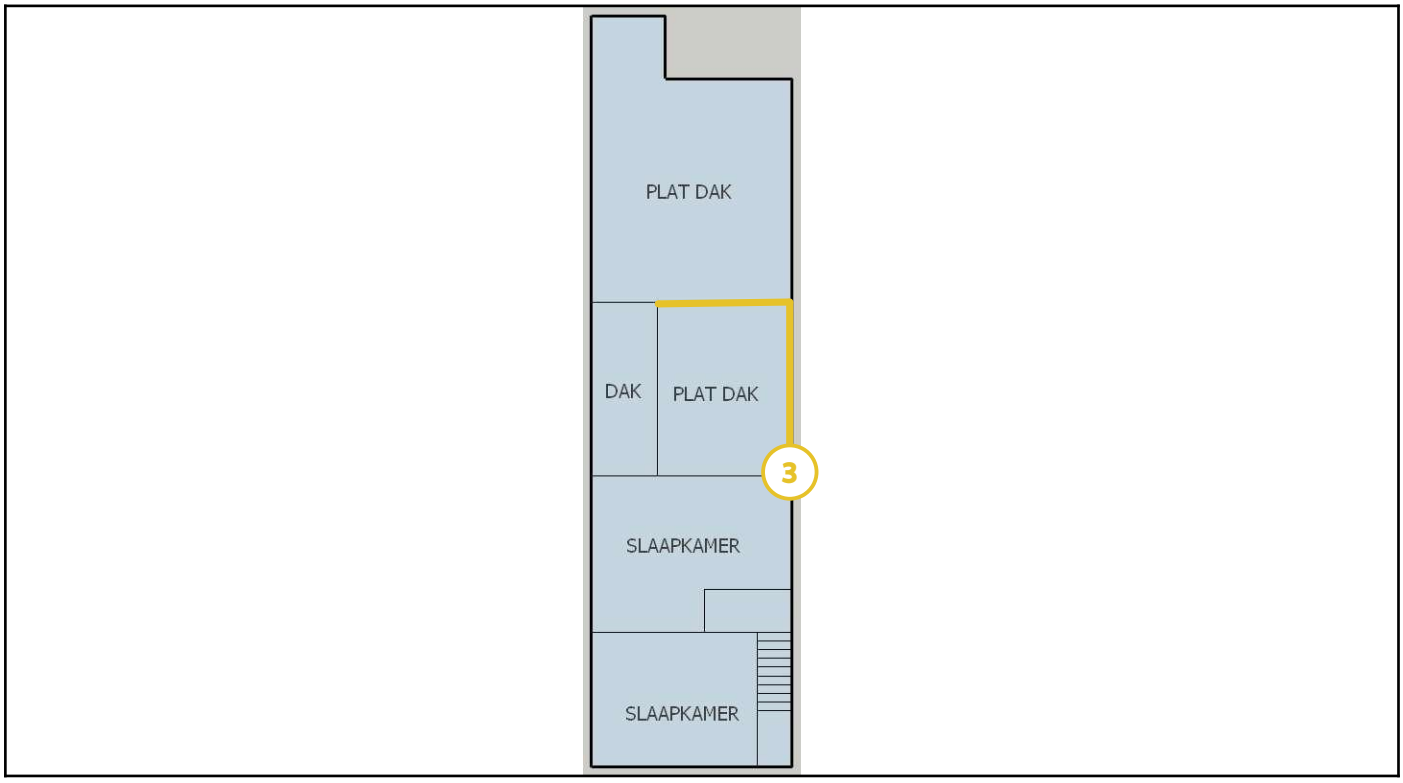
Plan 1.6: 1ste verdiep - deksteen

Beschrijving	Type	Actie
3. Deksteen	Asbestmateriaal	Zorgvuldig beheren

Eindbeoordeling materiaalrisico	Laag materiaalrisico en/of verlaagde kans op vezelvrijgave

- Zorg voor een veilig beheer. Vermijd het beschadigen van het asbestmateriaal. Controleer de toestand jaarlijks op wijzigingen.
- Voer bijkomende staalname(s) uit.

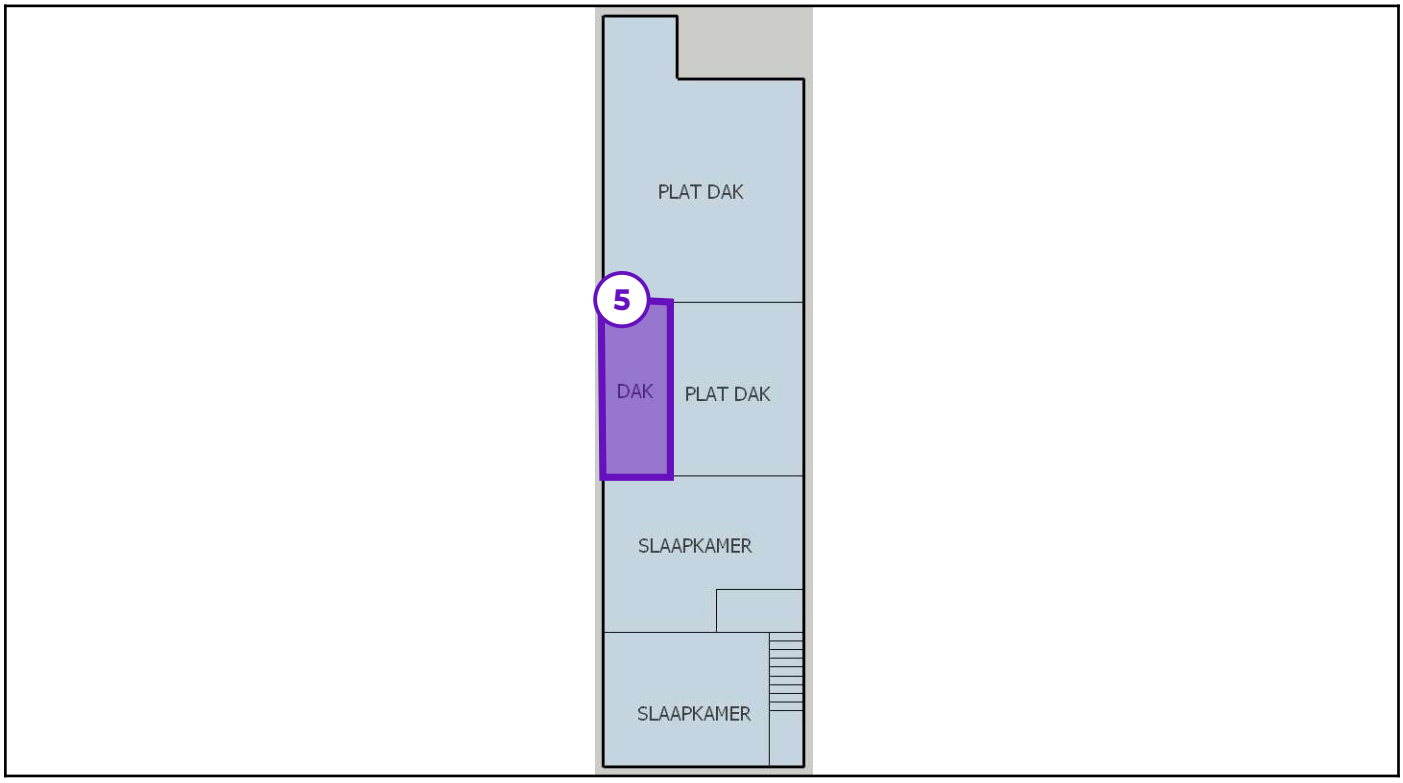
Plan 1.8: 1ste verdiep - onderdak niet waarneembaar

Beschrijving	Type	Actie
5. Onderdak niet waarneembaar	Beperking	-

Reden: Er is geen volledige risicobeoordeling mogelijk

Uitleg van de asbestdeskundige: Het onderdak is niet waarneembaar. Door de afwerkingsgraad aan de binnenzijde van de bovenste verdieping is het onderdak niet zichtbaar of inspecteerbaar. Alleen destructief onderzoek kan bepalen of het onderdak al dan niet asbesthoudend is (type menuiserite).

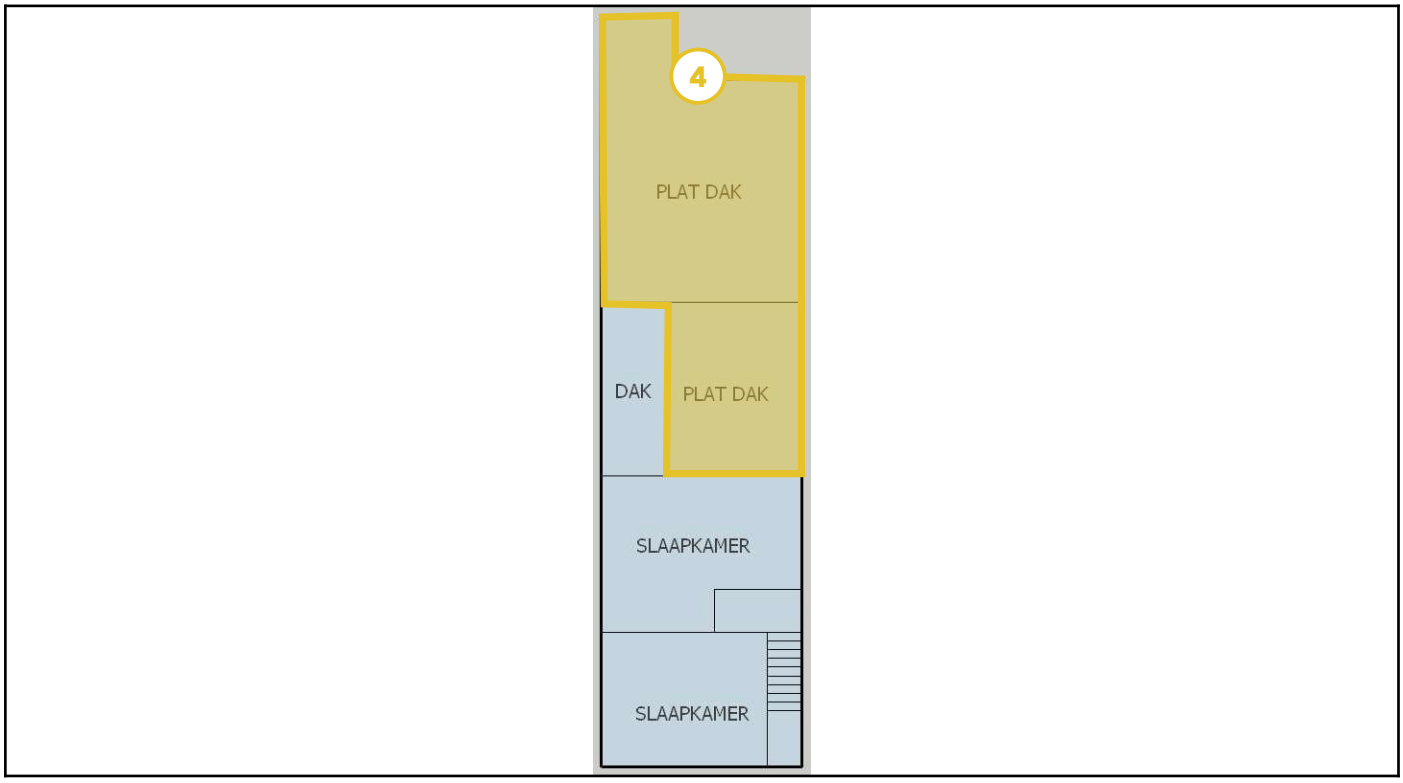
Plan 1.10: 1ste verdiep - plat dak

Beschrijving	Type	Actie
4. Plat dak	Asbestmateriaal	Zorgvuldig beheren

Eindbeoordeling materiaalrisico	Laag materiaalrisico en/of verlaagde kans op vezelvrijgave

- Zorg voor een veilig beheer. Vermijd het beschadigen van het asbestmateriaal. Controleer de toestand jaarlijks op wijzigingen.
- Voer bijkomende staalname(s) uit.

Als de eigenaar besluit om het dak te vernieuwen, dan laat die best eerst een monster nemen en analyseren om te weten of de roofing en/of onderliggende lagen eventueel asbest bevatten.

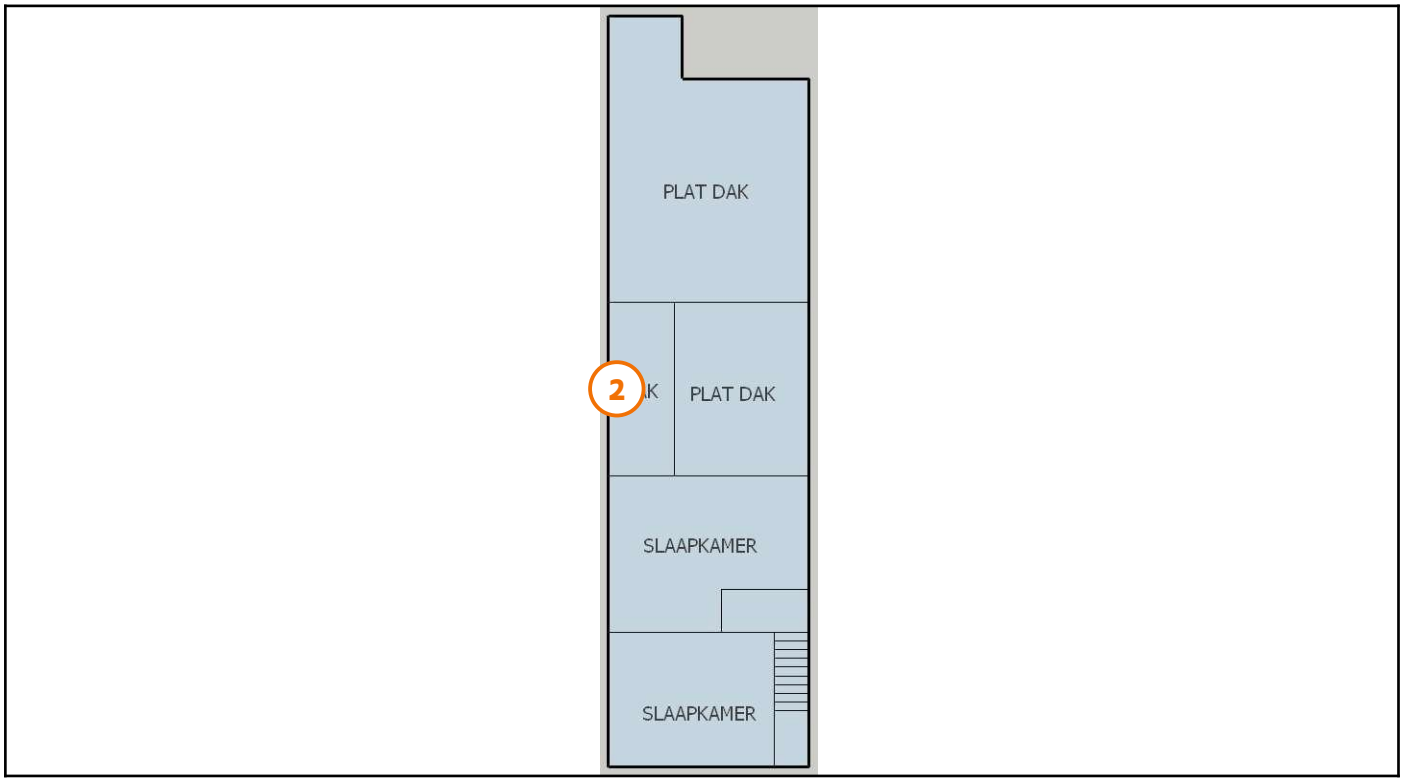
Plan 1.12: 1ste verdiep - rookgaskanaal in vezelcement

Beschrijving	Type	Actie
2. Rookgaskanaal in vezelcement	Asbestmateriaal	Verwijderen

- Eenvoudige handelingen: enkel door erkend asbestverwijderaar
  Vermoedelijk loopt de buis door in een kanaal in de gemetste schouw, dit vereist specifieke bijkomende maatregelen en voldoende expertise om deze buis correct te verwijderen zonder de buis stuk te maken.

Eindbeoordeling materiaalrisico	Laag materiaalrisico en/of verlaagde kans op vezelvrijgave

- Zorg voor een veilig beheer. Vermijd het beschadigen van het asbestmateriaal. Controleer de toestand jaarlijks op wijzigingen.
- Voer bijkomende staalname(s) uit.

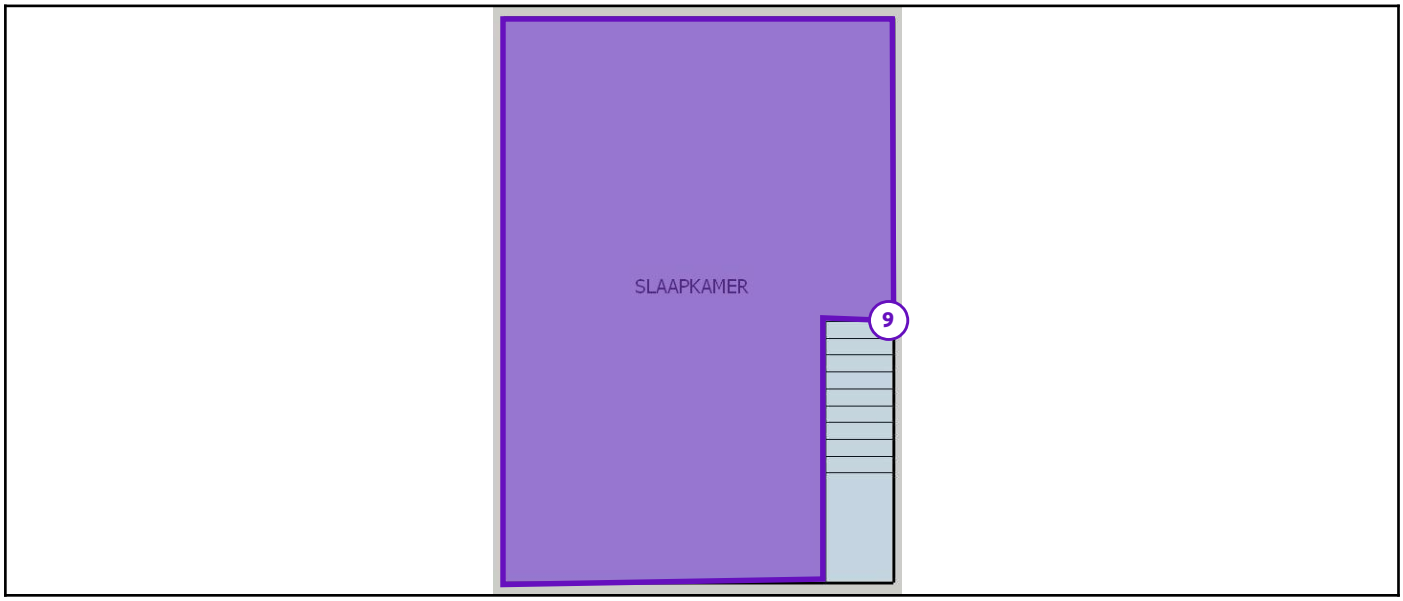
Plan 1.13: 2de verdiep - laminaatvloer

Beschrijving	Type	Actie
9. Laminaatvloer	Advies	-

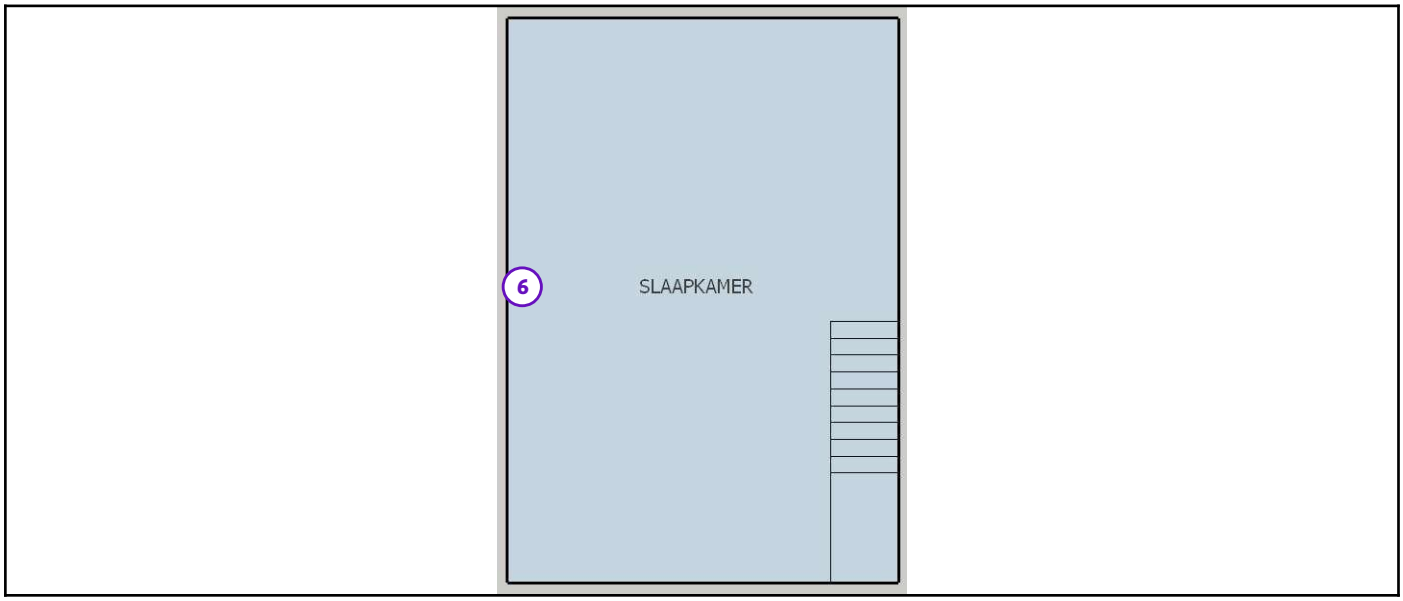
Plan 1.15: 2de verdiep - schoorsteen rookgaskanaal

Beschrijving	Type	Actie
6. Schoorsteen rookgaskanaal	Beperking	-

Reden: Het te onderzoeken materiaal situeert zich hoger dan 3,50 m te rekenen vanaf een veilige ondergrond

Uitleg van de asbestdeskundige: Het rookgaskanaal is niet beoordeeld. Aan de binnenzijde is het rookgaskanaal niet zichtbaar. Aan de buitenzijde is het hoger dan 3,5 meter om de schoorsteen te inspecteren. Het is niet zichtbaar of er een asbestverdacht rookgaskanaal aanwezig is in de schoorsteen. Conform het inspectieprotocol mag ik een beperking inroepen voor hoogtes hoger dan 3,5 m. Indien men dit wil laten onderzoeken, dient er een nieuwe afspraak gemaakt te worden en moet er een hoogtewerker voorzien worden, evenals iemand die bevoegd is om deze te bedienen.

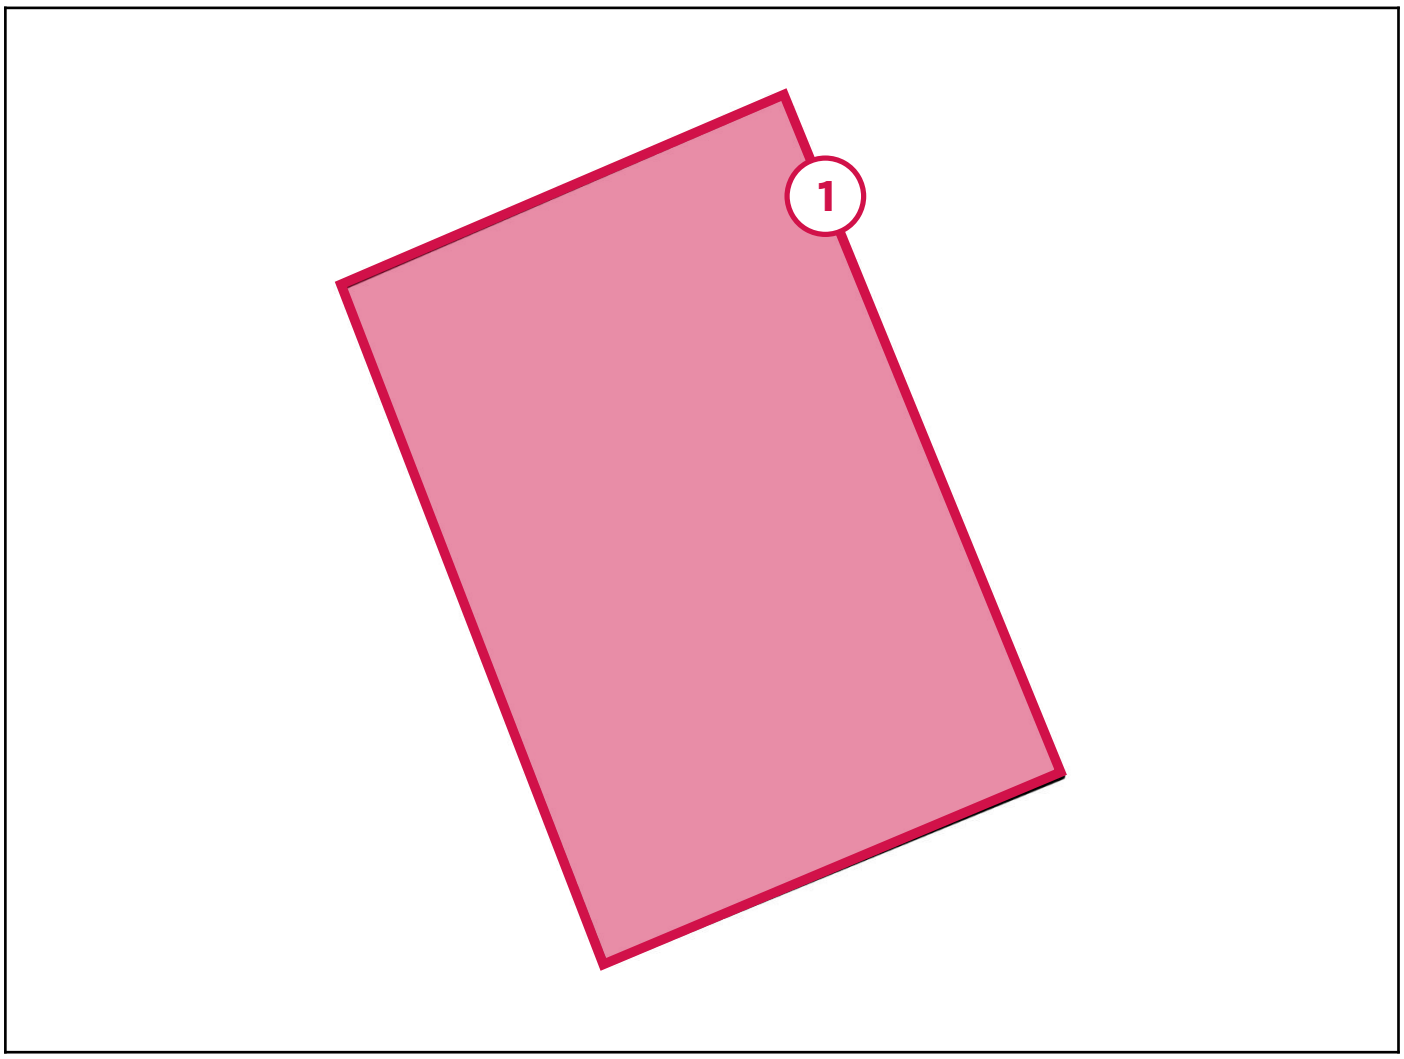
Plan 2.1: Tuinhuis plan - golfplaten

Beschrijving	Type	Actie
1. Golfplaten	Asbestmateriaal	Dringend verwijderen

- Eenvoudige handelingen: enkel door erkend asbestverwijderaar
  Gezien de staat van de golfplaten, die redelijk verweerd zijn, en hoewel deze eventueel door eenvoudige handelingen verwijderd kunnen worden, adviseer ik als deskundige om de verwijdering te laten uitvoeren door een erkende asbestverwijderaar. Dit garandeert de veiligheid van zowel de bewoners als de buren.

Eindbeoordeling materiaalrisico	Hoog materiaalrisico en/of hoge kans op vezelvrijgave

Gebondenheid	Categorie 1: hechtgebonden in oorsprong
Asbestsoort (vezeltype)	Crocidoliet aanwezig
Asbestconcentratie	Laag (< 50%)
Afschermingsgraad van het gehele materiaal	Geheel of deels vrij aan de binnenlucht, maar geen contact met binnenluchtstromen
Toestand van het materiaal	Matig beschadigd, matig verweerd

- Verwijder dit asbestmateriaal zo snel mogelijk. Volg de toestand goed op.
- Hemelwater dat afspoelt van asbestcement daken of gevels kan asbestdeeltjes bevatten. Gebruik het enkel voor gesloten circuits (bv. spoelen toiletten). Reinig na het vervangen van het dak of de gevel de dakgoten en regenwaterput of -ton om asbesthoudend sediment of slib te verwijderen
- Voer bijkomende staalname(s) uit.
