Asbestinventarisattest

Torteldreef 26, 8800 Roeselare

Attestnummer : **20261013-000408.000**
Uitgegeven op : **13.10.2026**
Geldig tot : **13.10.2036**

Asbestveilig (maar niet asbestvrij)

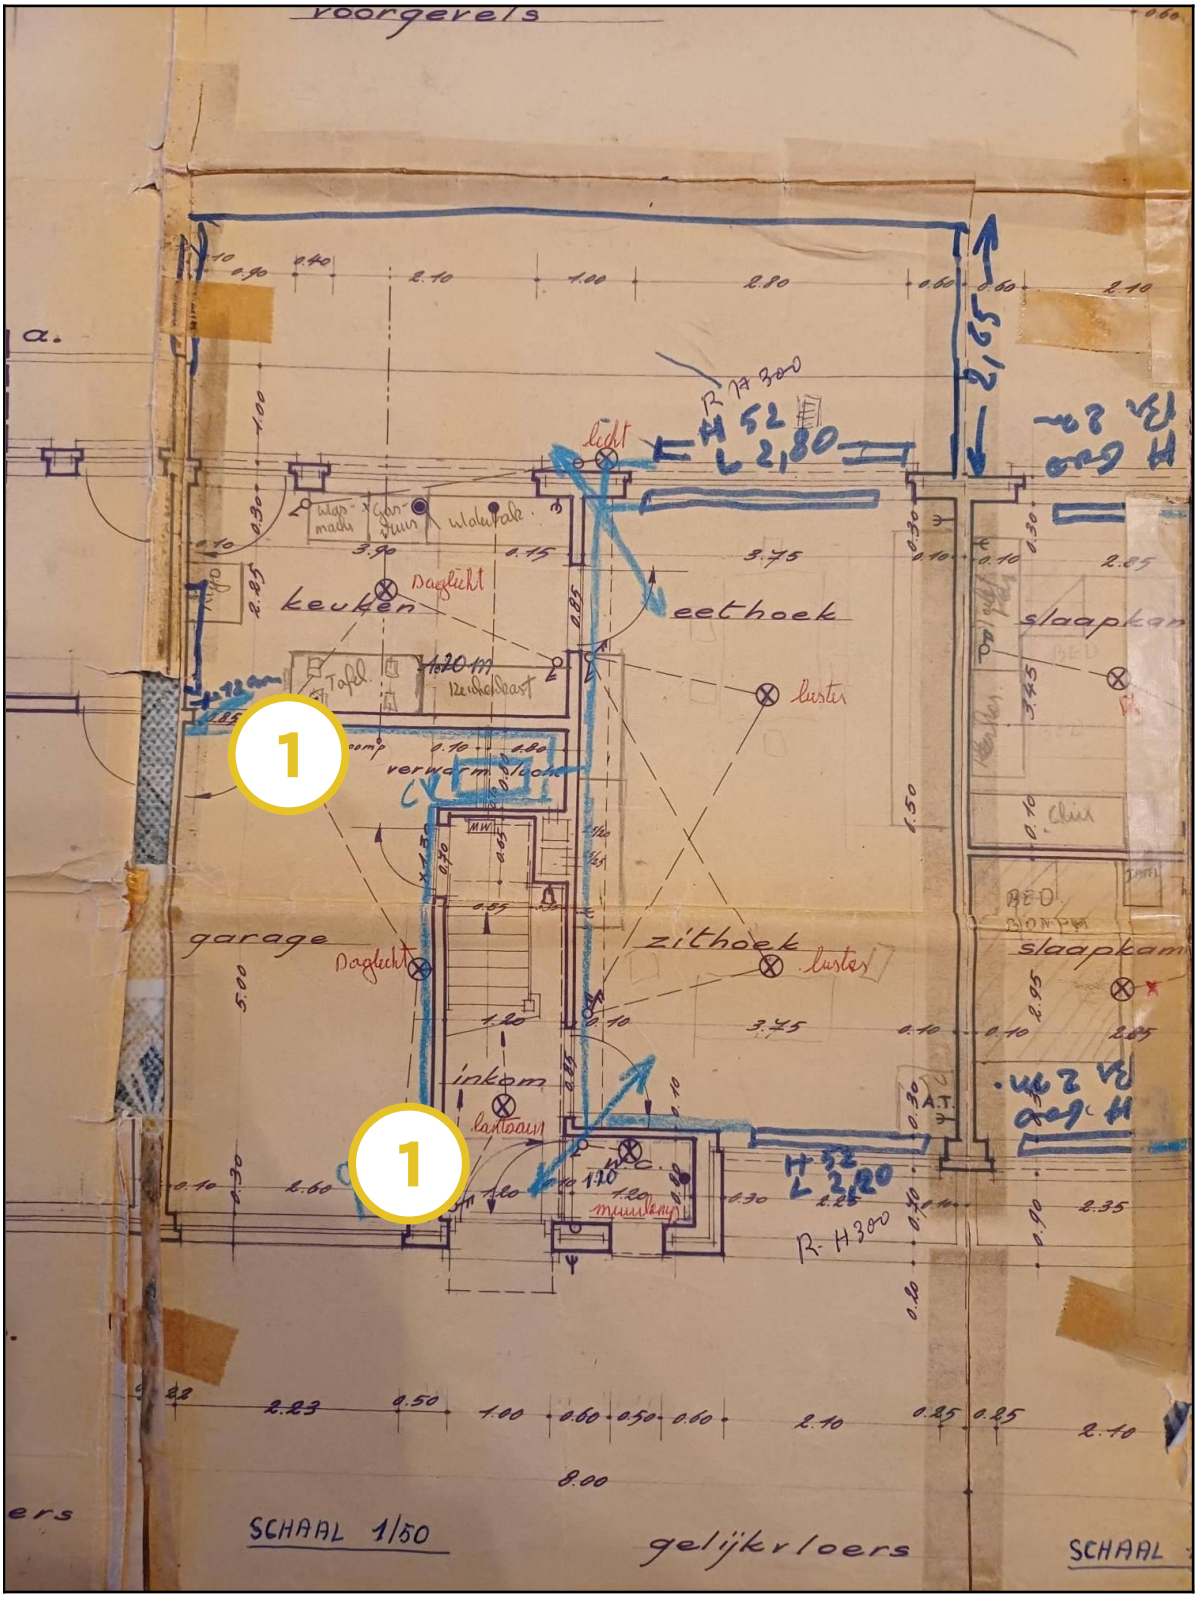
Plan 1.1: Grondplan - bakeliet

1. Bakeliet	Asbestmateriaal	Zorgvuldig beheren

Eindbeoordeling materiaalrisico	Laag materiaalrisico en/of verlaagde kans op vezelvrijgave

- Zorg voor een veilig beheer. Vermijd het beschadigen van het asbestmateriaal. Controleer de toestand jaarlijks op wijzigingen.
- Voer bijkomende staalname(s) uit.

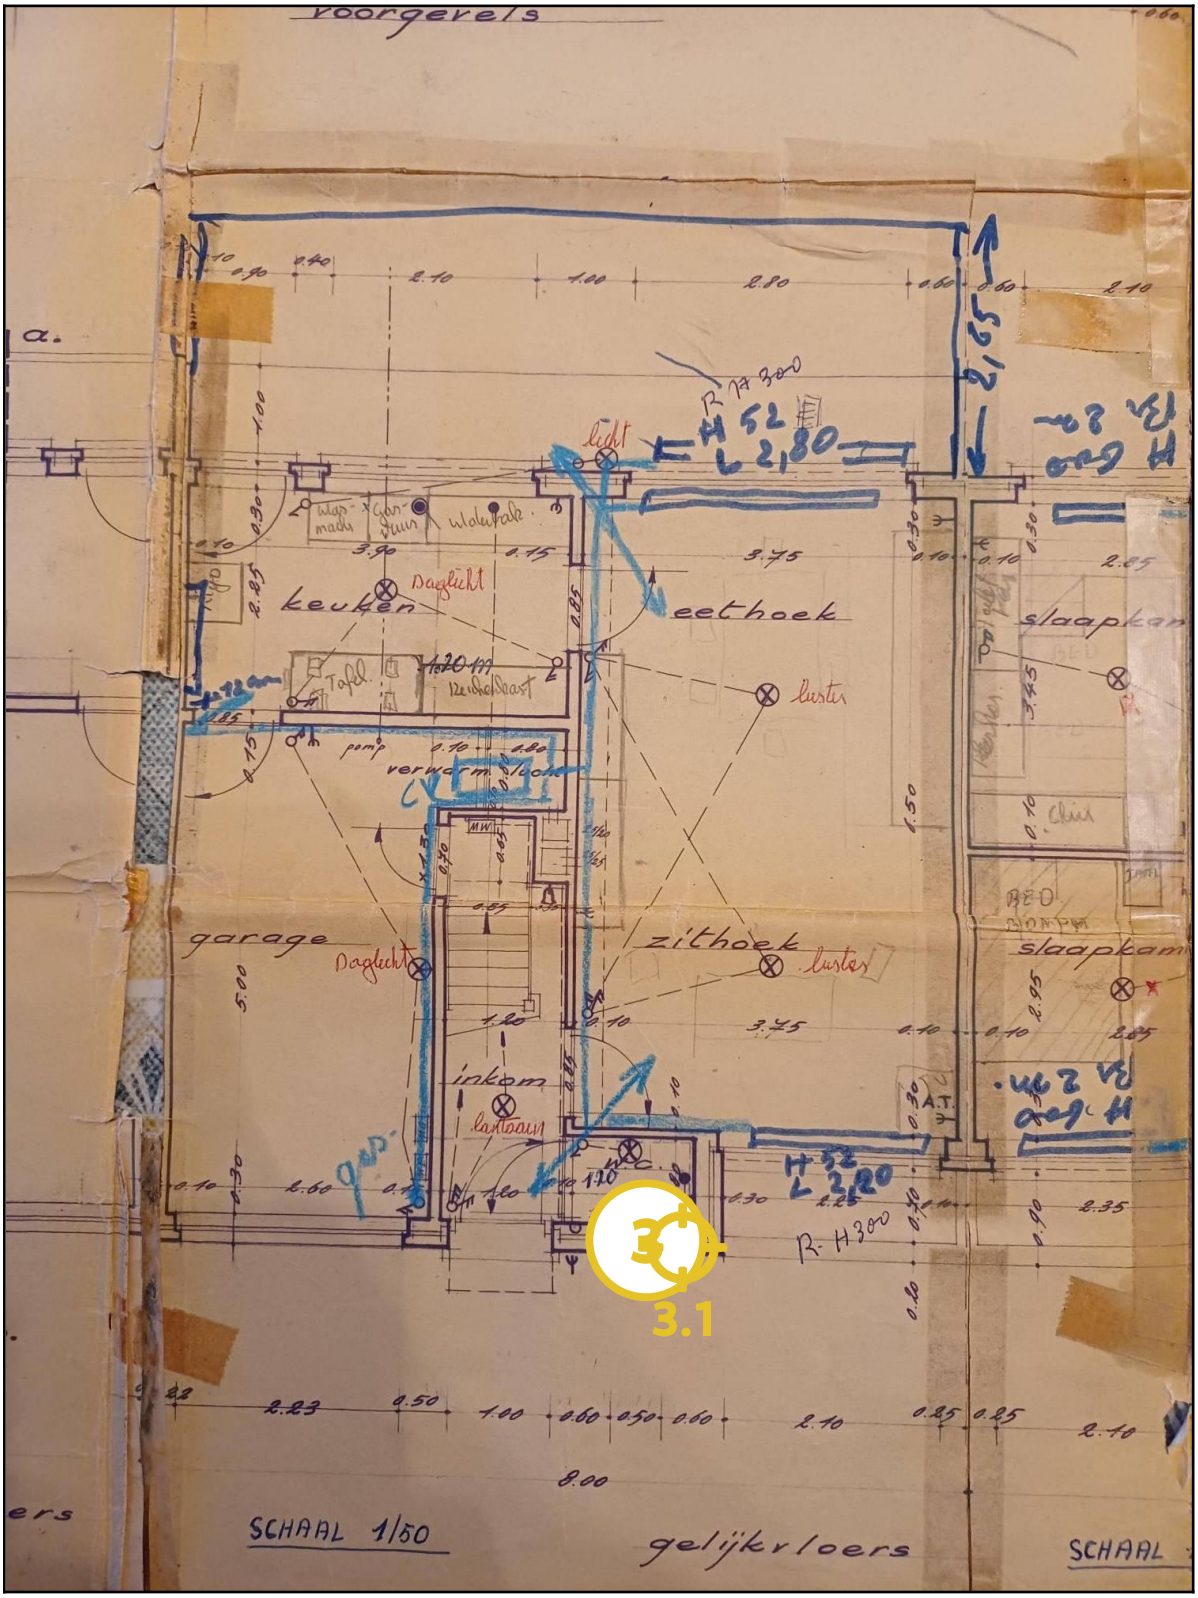
Plan 1.2: Grondplan - mastiek

3. Mastiek	Asbestmateriaal	Zorgvuldig beheren
3.1 Code: MM003	Puntmonster	-

Eindbeoordeling materiaalrisico	Laag materiaalrisico en/of verlaagde kans op vezelvrijgave

#	Type	Referentie	Resultaat
3.1	Puntmonster	MM003	Chrysotiel

- Zorg voor een veilig beheer. Vermijd het beschadigen van het asbestmateriaal. Controleer de toestand jaarlijks op wijzigingen.

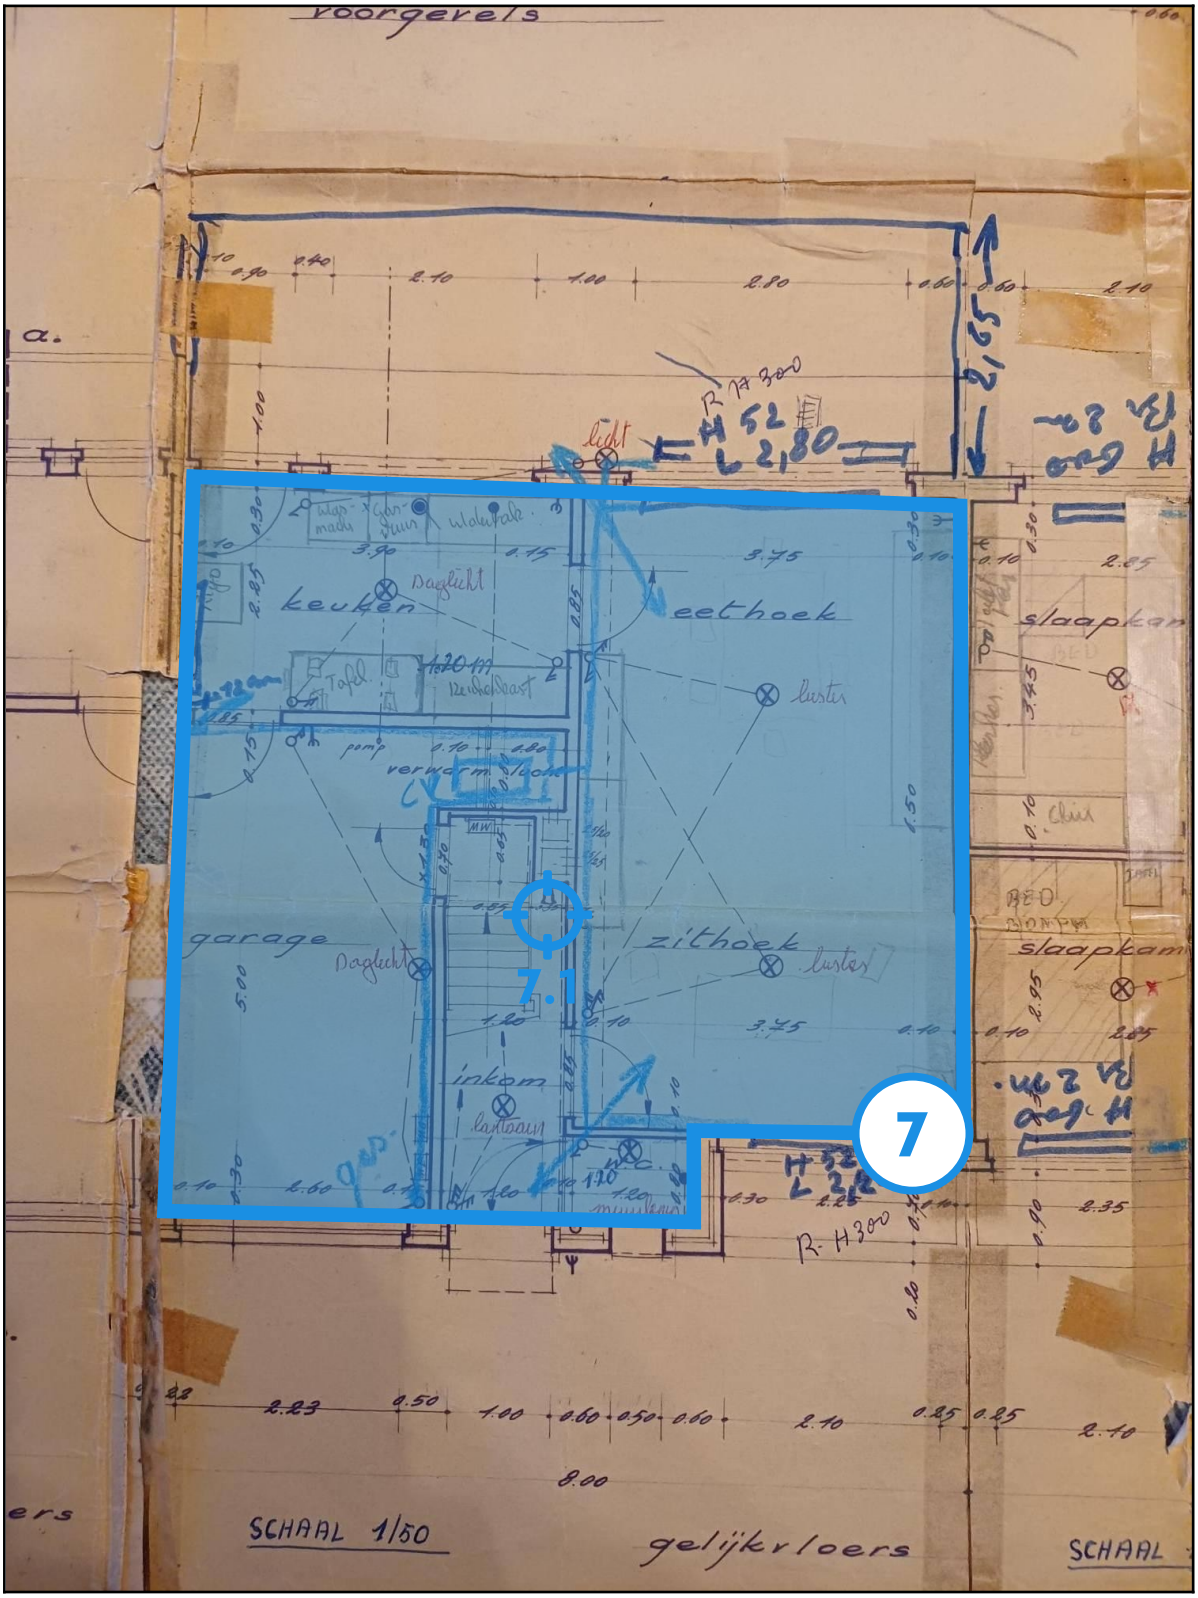
Plan 1.3: Grondplan - pleisterwerk plafond

7. Pleisterwerk plafond	Geen asbest	-
7.1 Code: MM002	Mengmonster	-

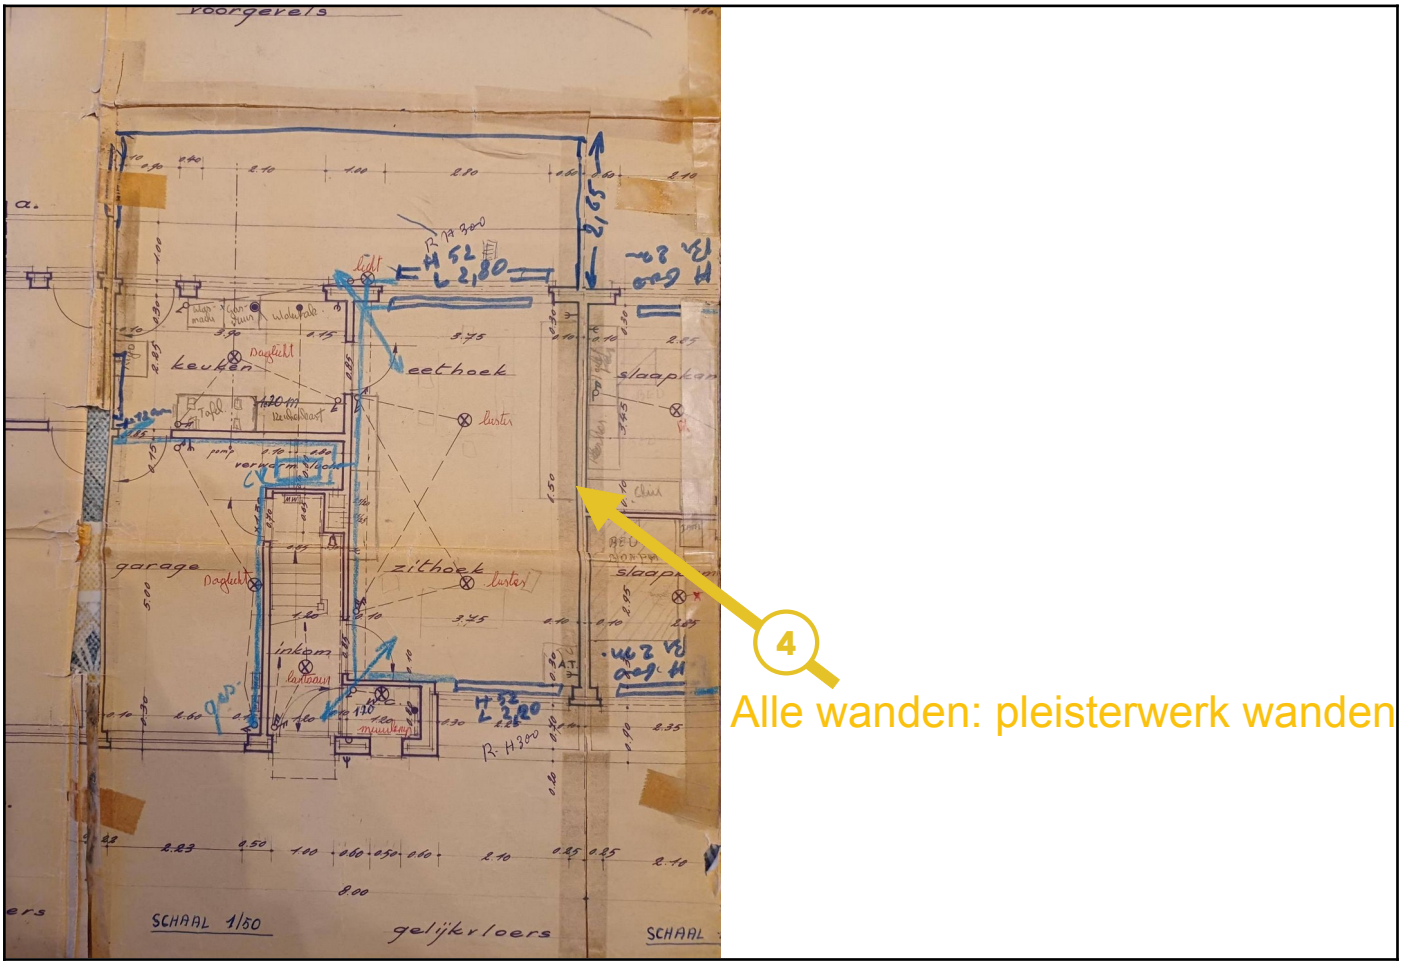
Plan 1.4: Grondplan - pleisterwerk wanden

Beschrijving	Type	Actie
4. Pleisterwerk wanden	Asbestmateriaal	Zorgvuldig beheren

Eindbeoordeling materiaalrisico	Zeer laag materiaalrisico en/of zeer lage kans op vezelvrijgave

#	Type	Referentie	Resultaat
4.1	Mengmonster	MM001	Chrysotiel

- Zorg voor een veilig beheer. Vermijd het beschadigen van het asbestmateriaal. Controleer de toestand jaarlijks op wijzigingen.
- Voer bijkomende staalname(s) uit.

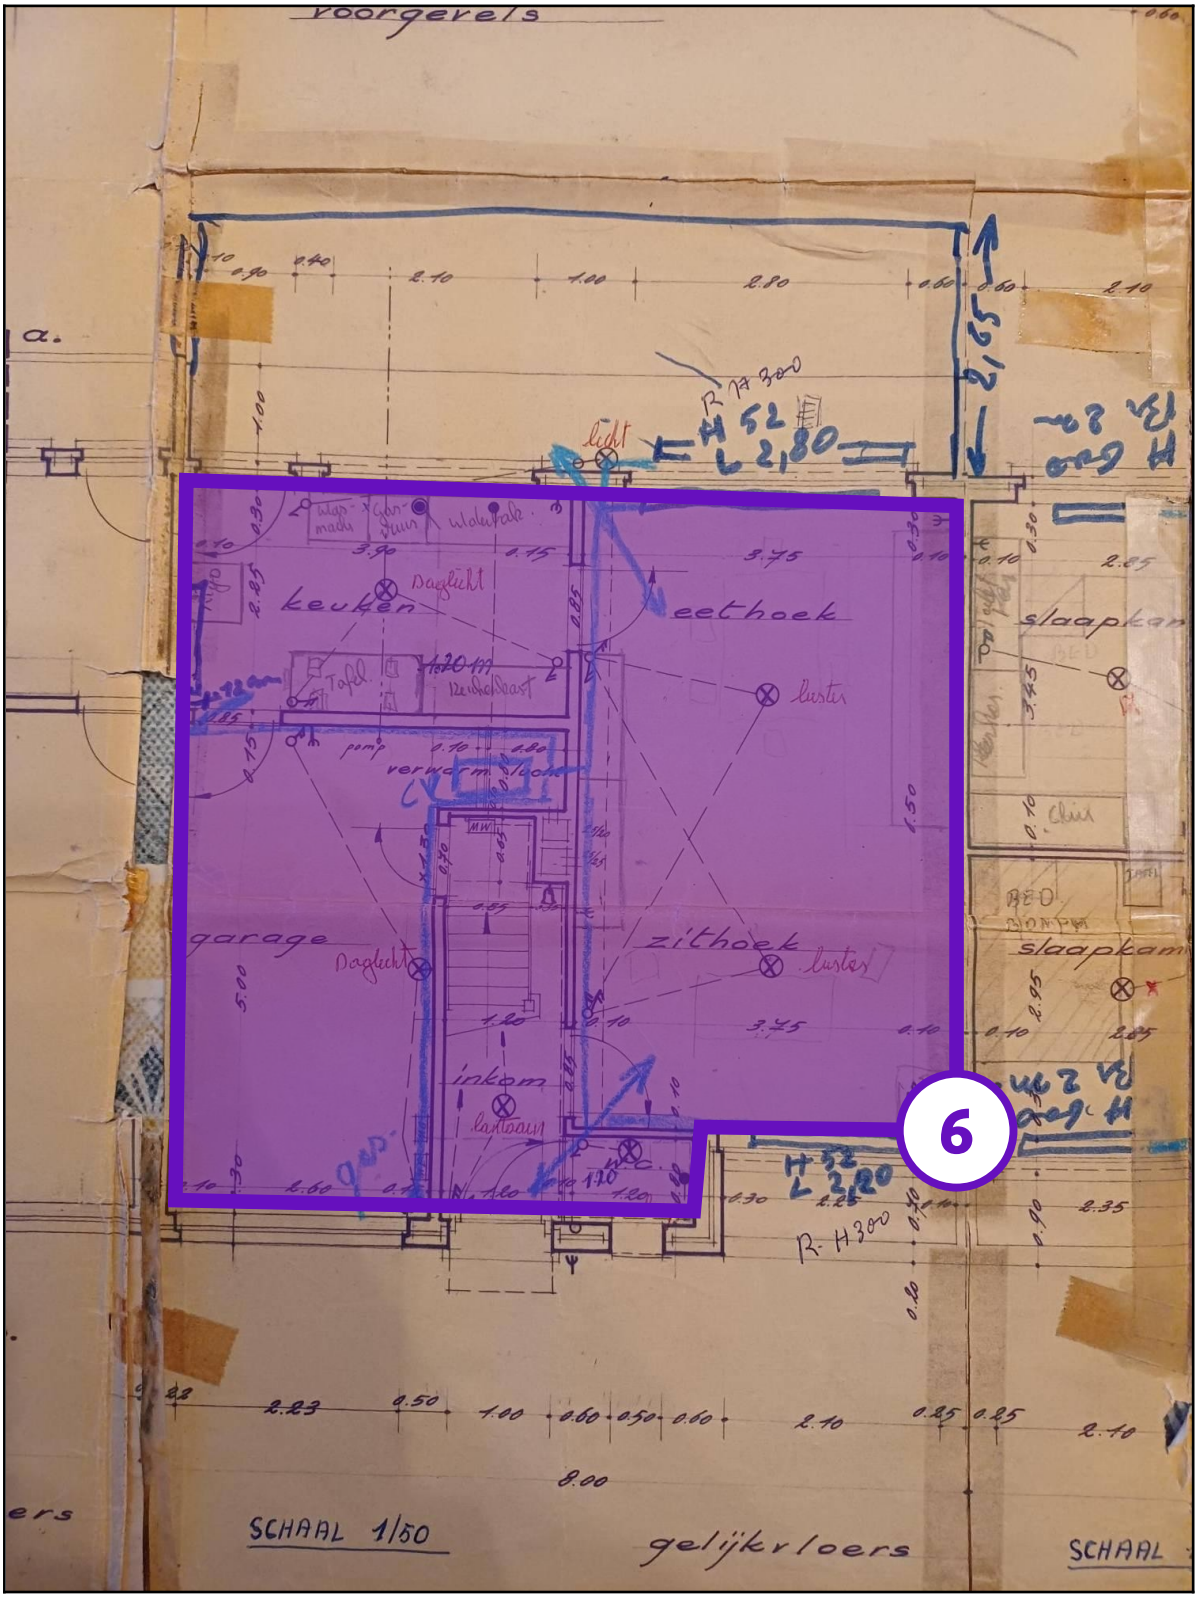
Plan 1.5: Grondplan - tegellijm

6. Tegellijm	Advies	-

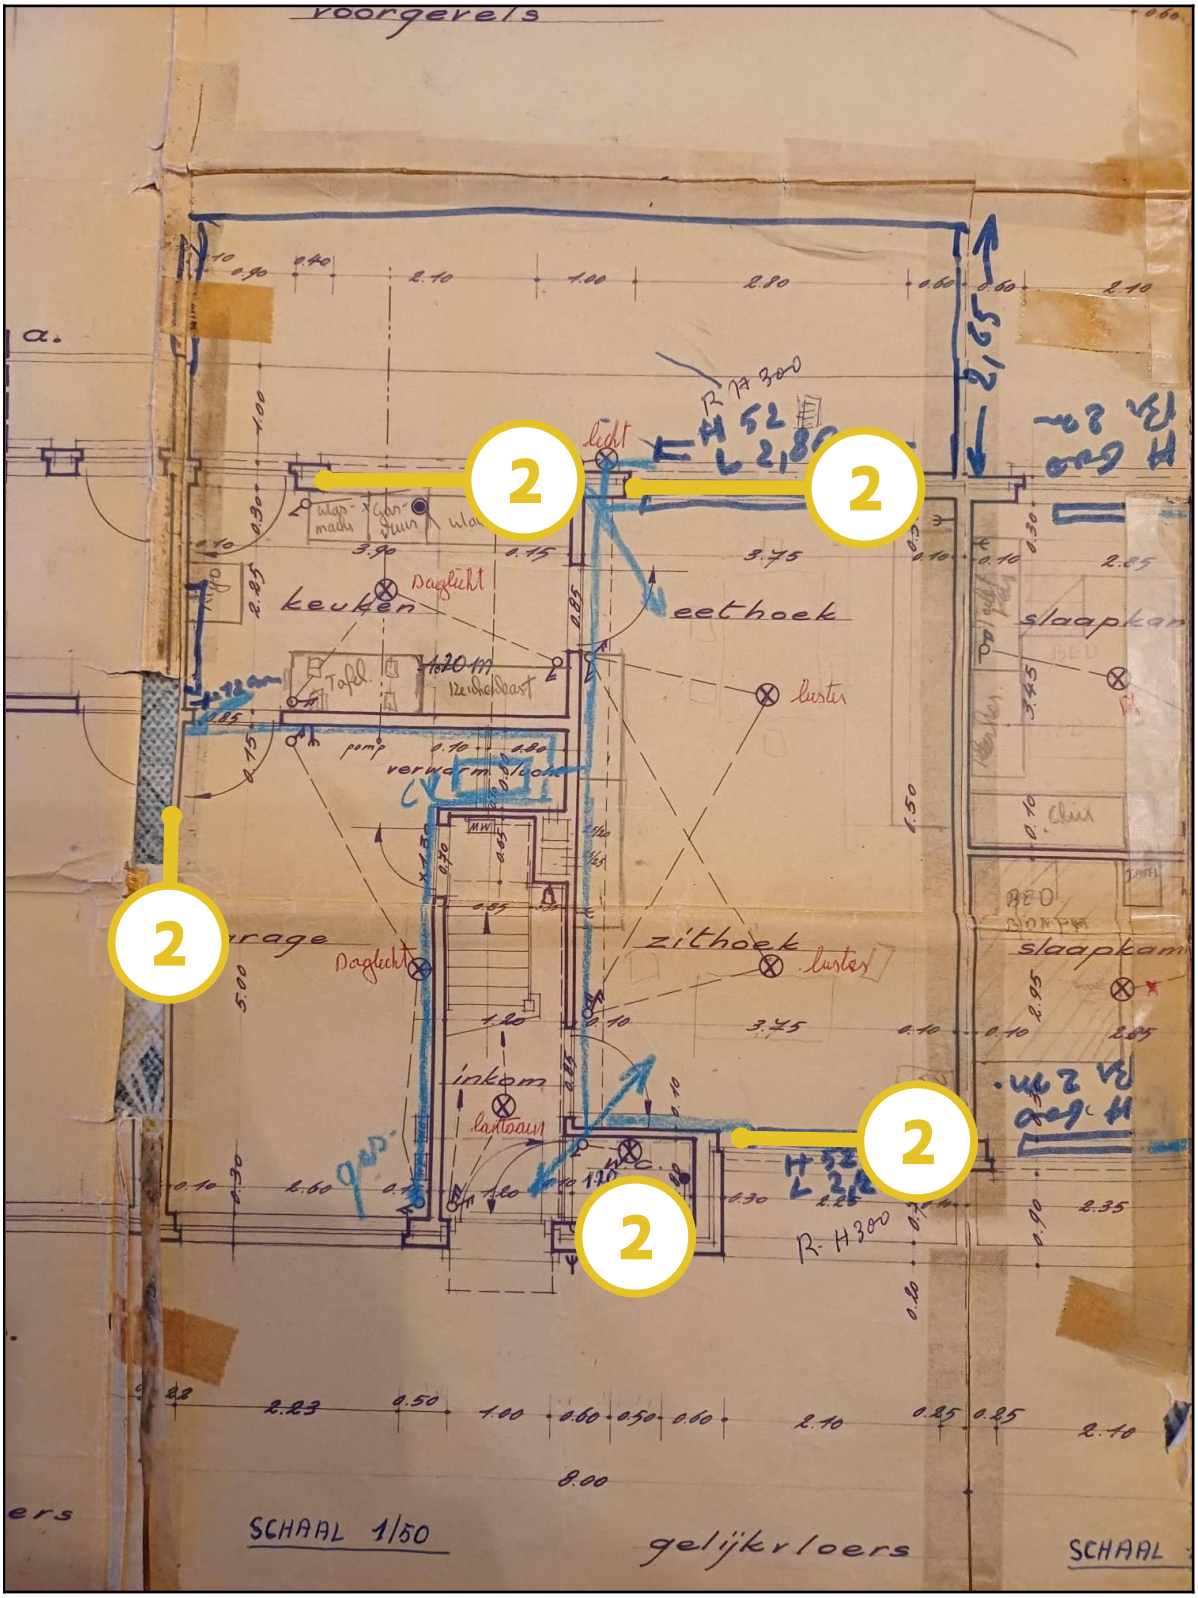
Plan 1.6: Grondplan - venstertabletten in massal

2. Venstertabletten in massal	Asbestmateriaal	Zorgvuldig beheren

Eindbeoordeling materiaalrisico	Zeer laag materiaalrisico en/of zeer lage kans op vezelvrijgave

- Zorg voor een veilig beheer. Vermijd het beschadigen van het asbestmateriaal. Controleer de toestand jaarlijks op wijzigingen.
- Voer bijkomende staalname(s) uit.

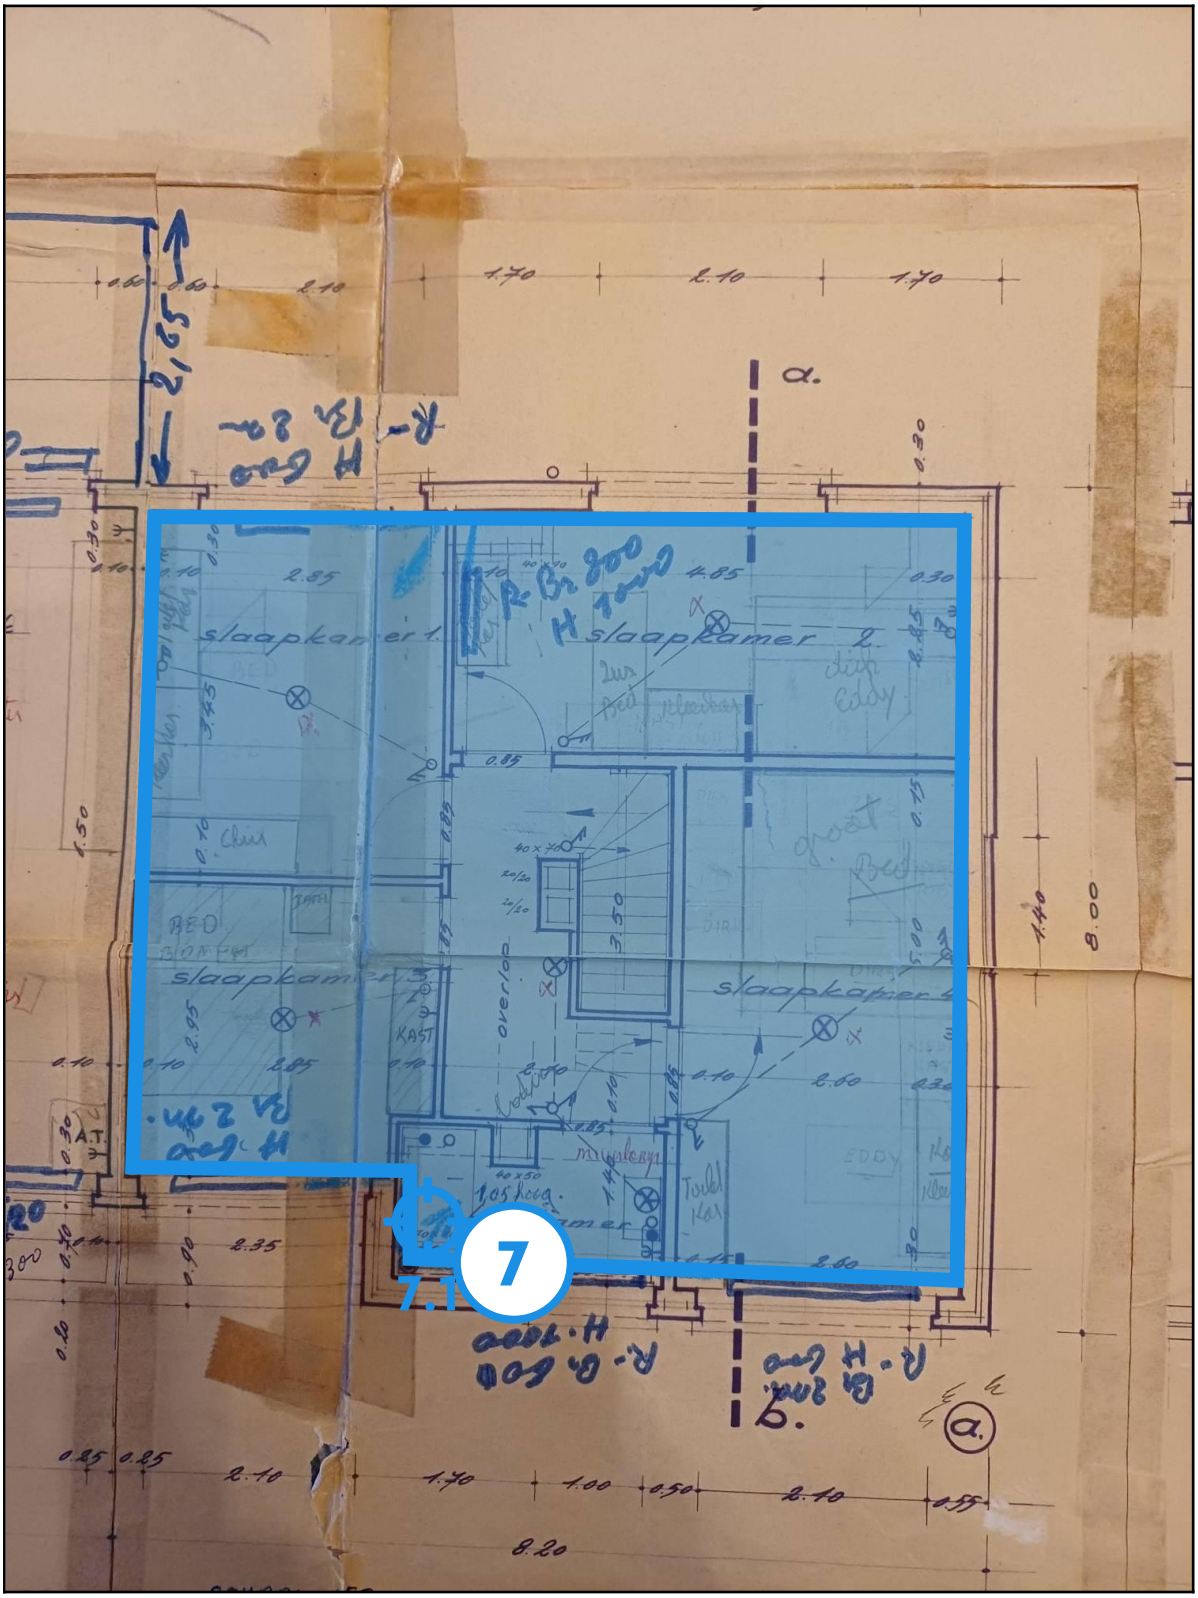
Plan 1.7: 1ste verdiep - pleisterwerk plafond

7. Pleisterwerk plafond	Geen asbest	-
7.1 Code: MM002	Mengmonster	-

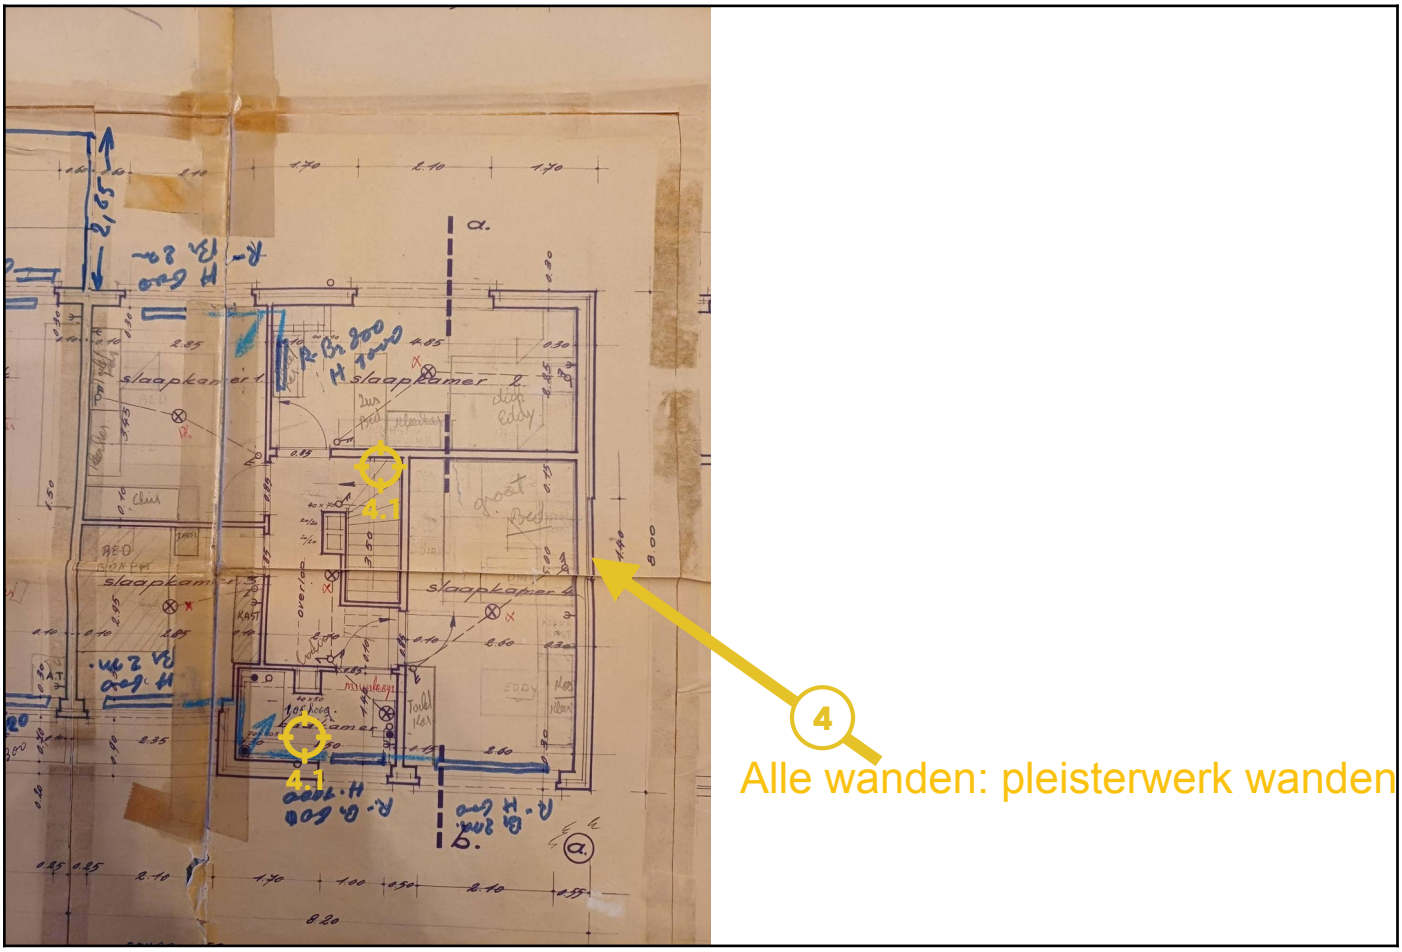
Plan 1.8: 1ste verdiep - pleisterwerk wanden

Beschrijving	Type	Actie
4. Pleisterwerk wanden	Asbestmateriaal	Zorgvuldig beheren
4.1 Code: MM001	Mengmonster	-

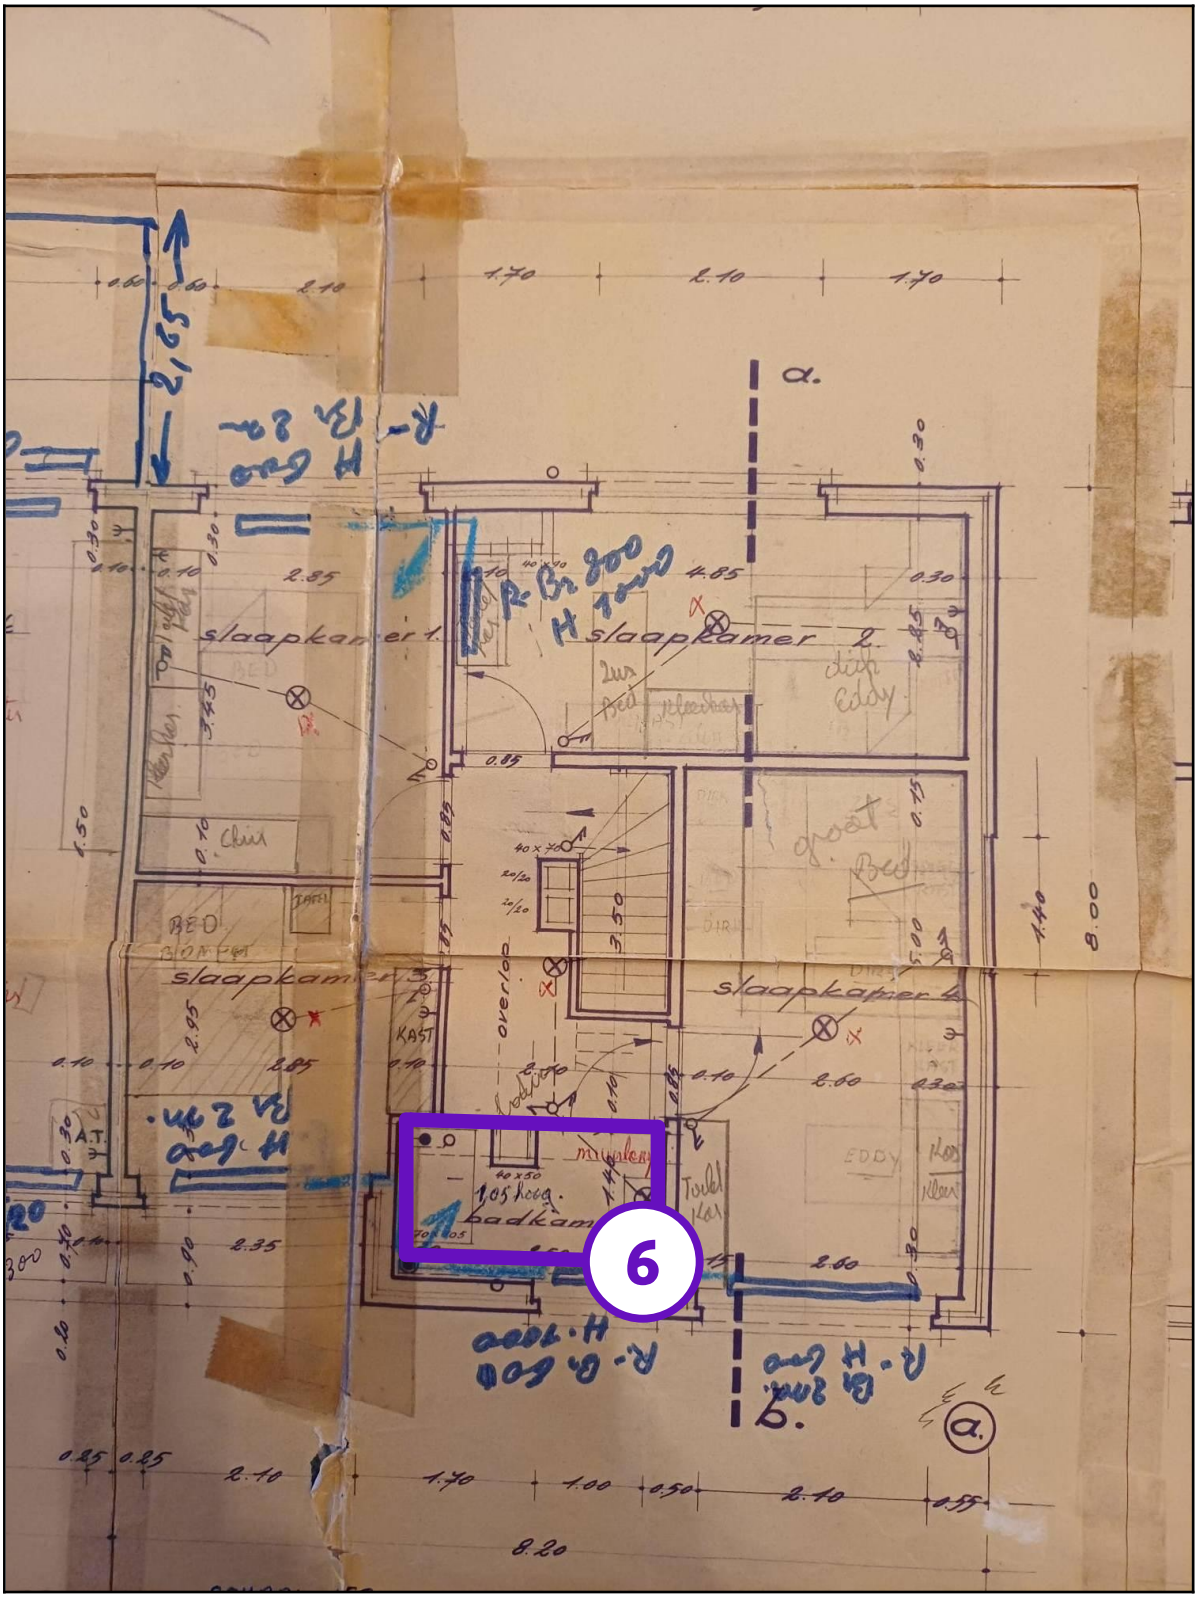
Plan 1.9: 1ste verdiep - tegellijm

6. Tegellijm	Advies	-

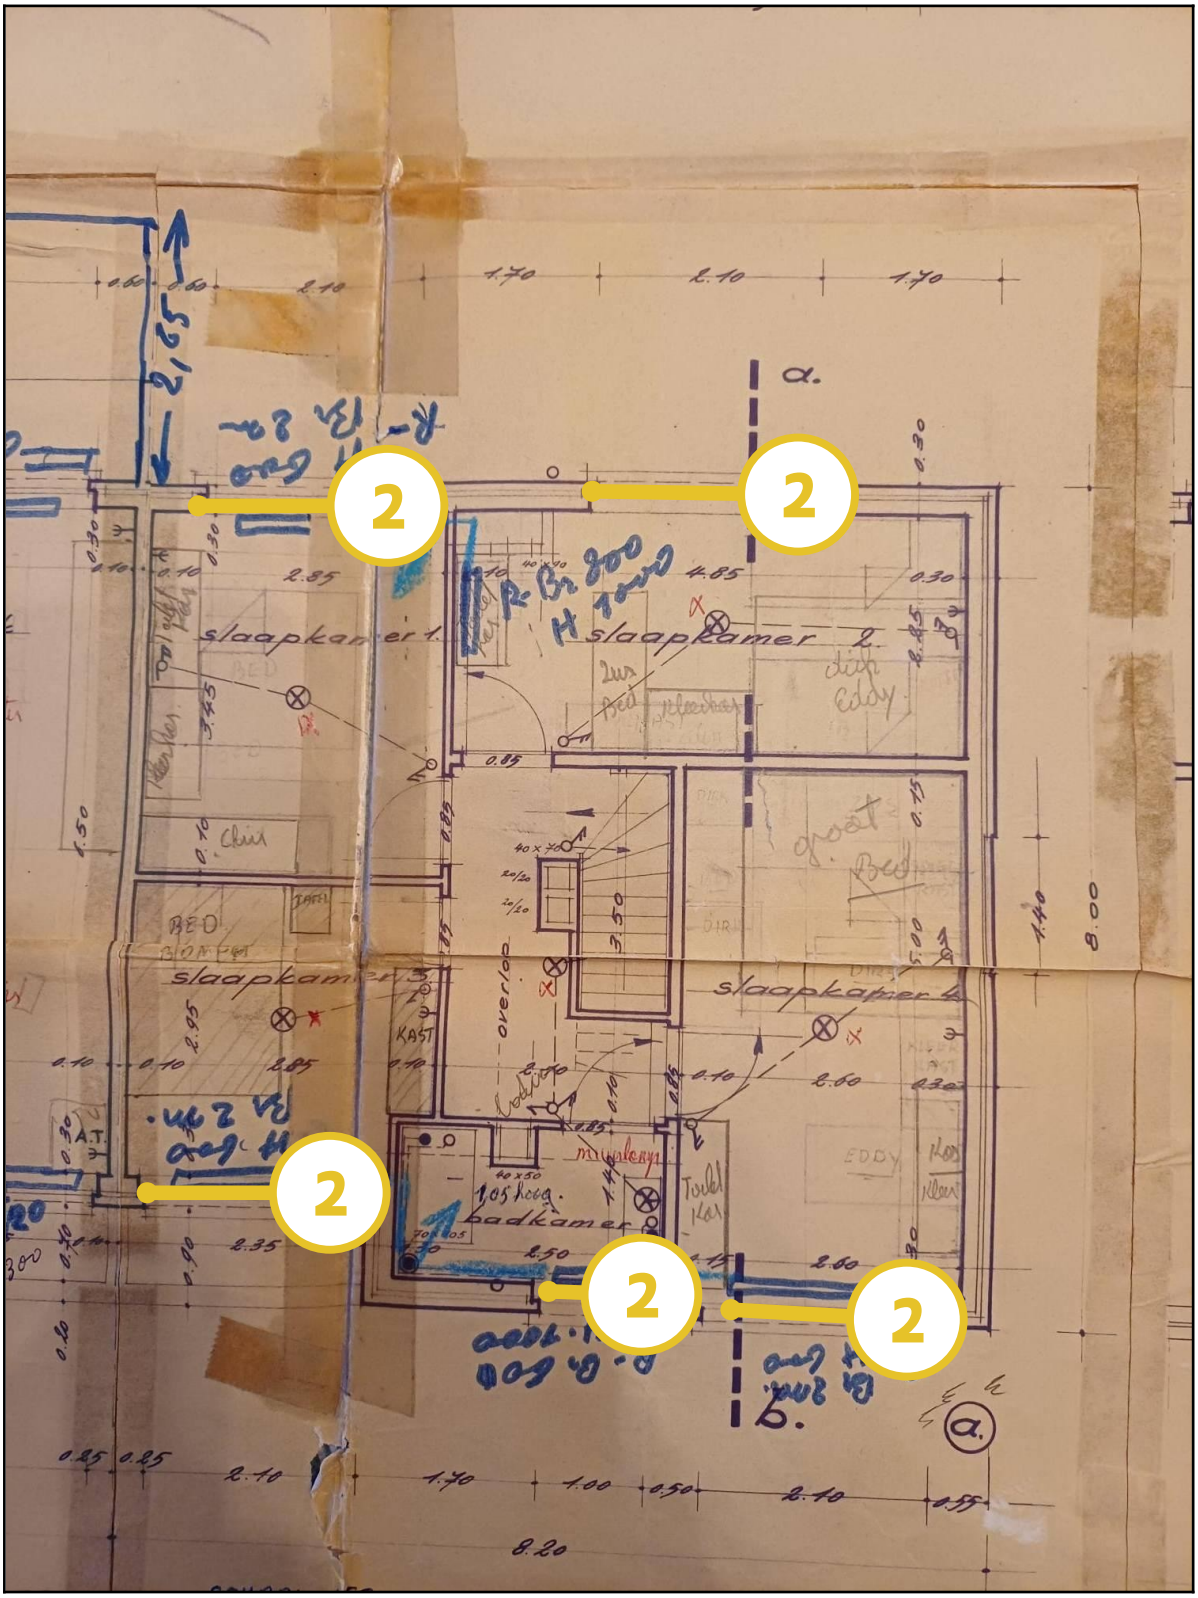
Plan 1.10: 1ste verdiep - venstertabletten in massal

2. Venstertabletten in massal	Asbestmateriaal	Zorgvuldig beheren

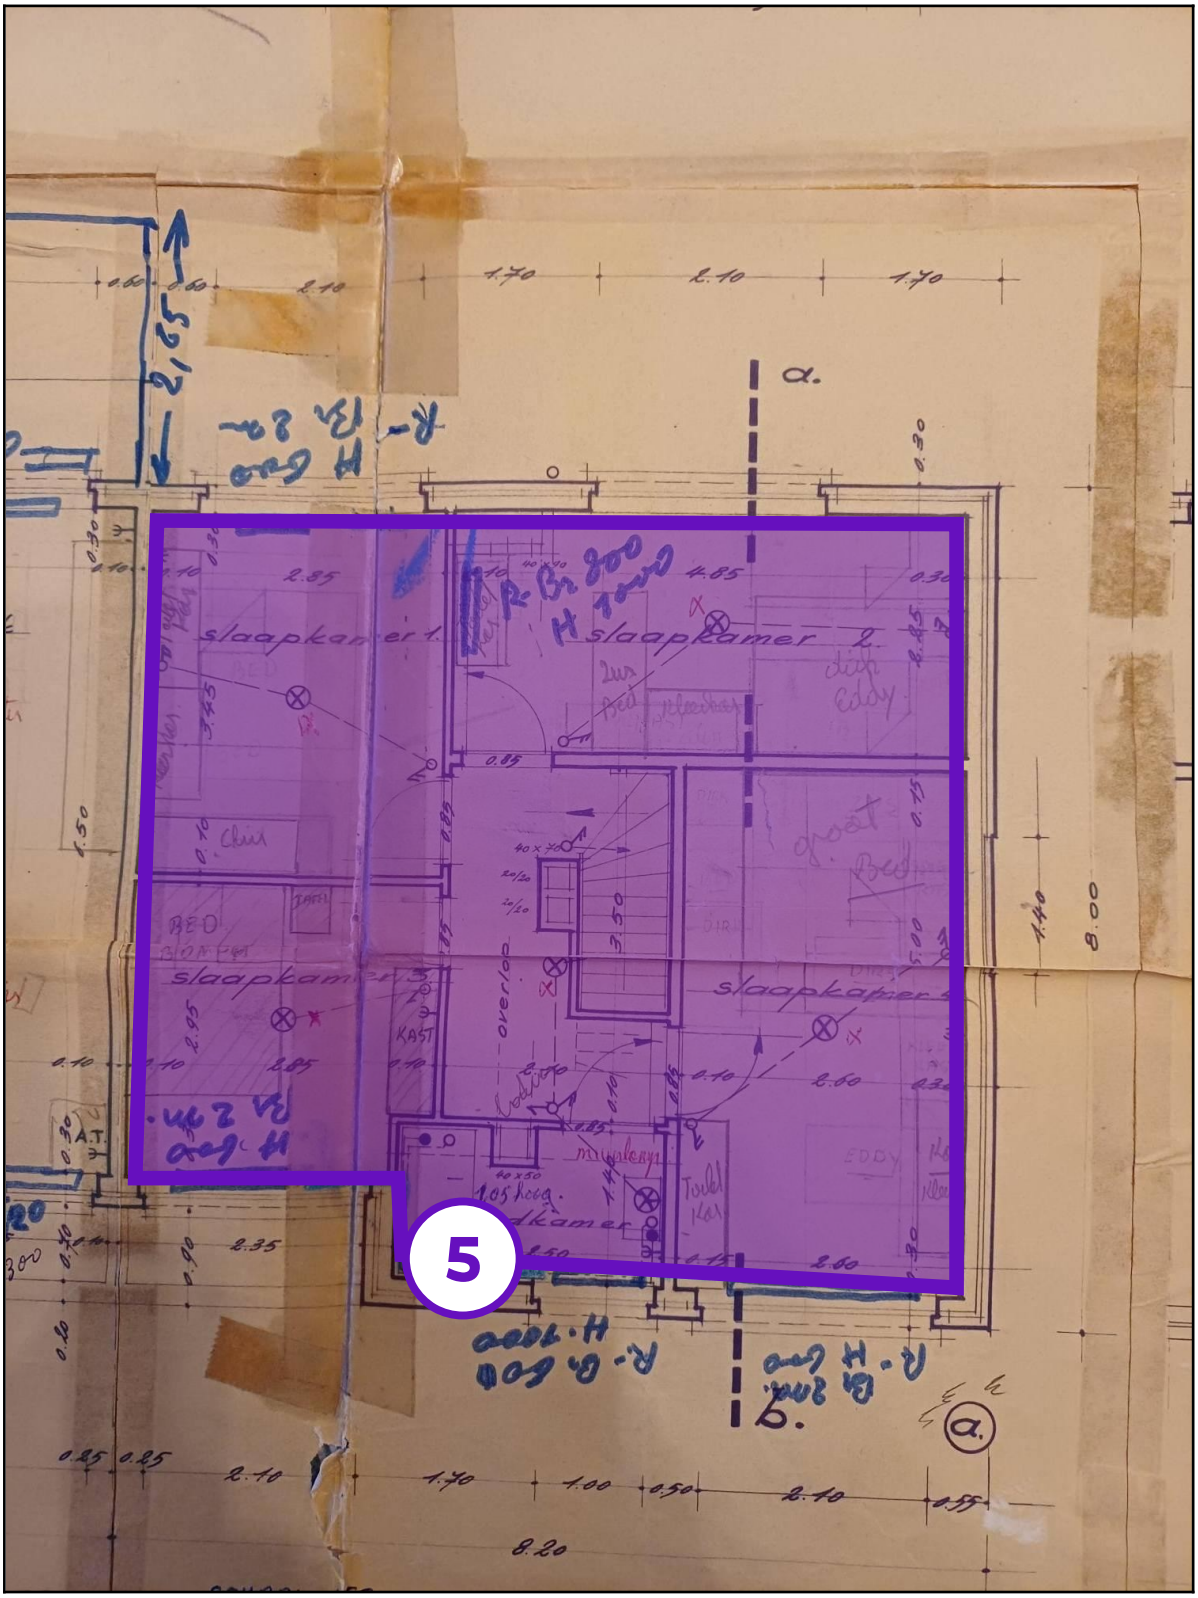
Plan 1.11: 1ste verdiep - vloerzeil (niet-asbestverdacht)

5. Vloerzeil (niet-asbestverdacht)	Advies	-
