Asbestinventarisattest

Stationsdreef 148/33, 8800 Roeselare

Attestnummer : **20261006-000437.000**
Uitgegeven op : **06.10.2026**
Geldig tot : **06.10.2036**

Asbestveilig (maar niet asbestvrij)

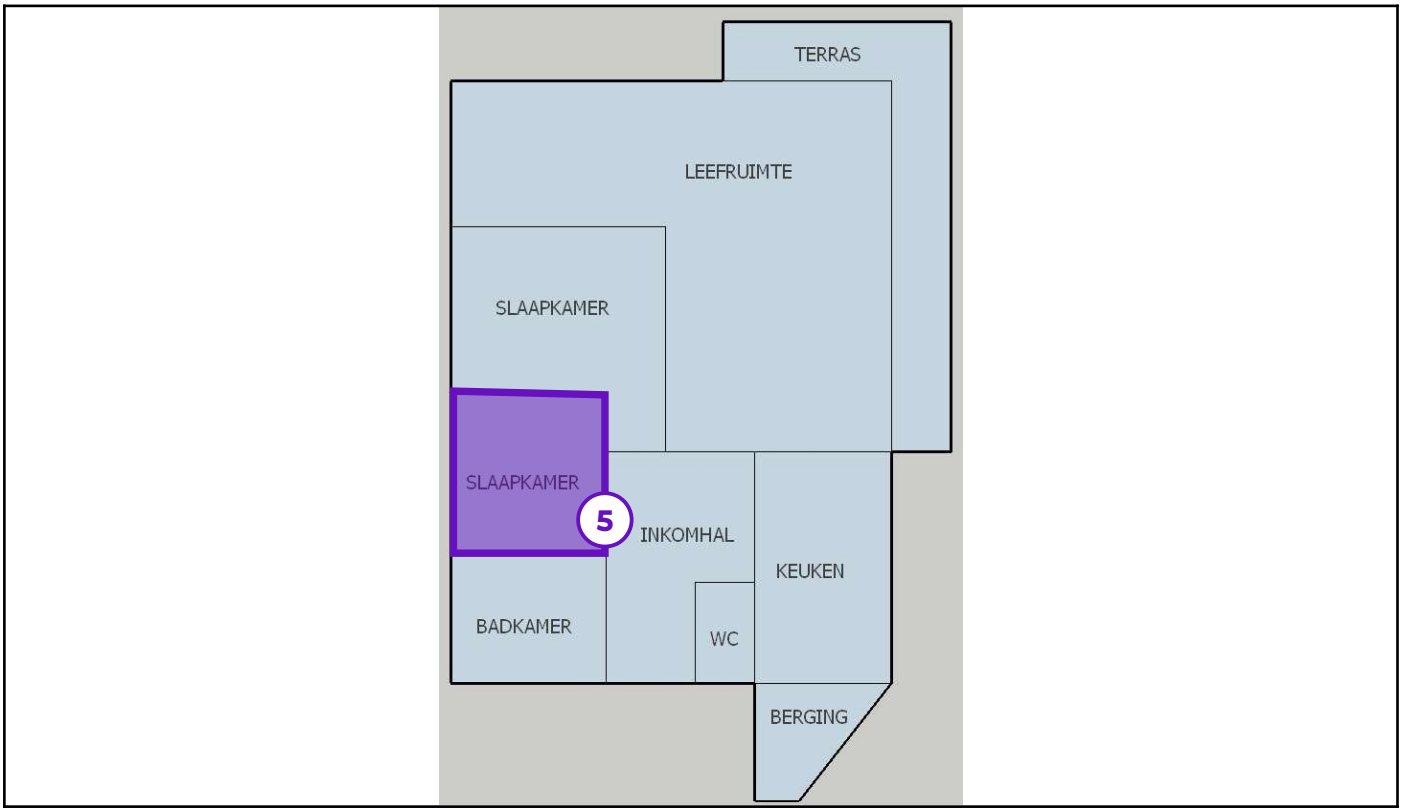
Plan 1.1: Grondplan - kamerbreed tapijt

Beschrijving	Type	Actie
5. Kamerbreed tapijt	Advies	-

Het kamerbreed tapijt is in goede staat en overal goed bevestigd. Dit betreft een niet-destructief onderzoek. Onderliggende lagen konden niet worden geïdentificeerd en geinspecteerd.

Bij renovatie of sloop is het aangeraden om een destructief onderzoek te laten uitvoeren van deze toepassingen.

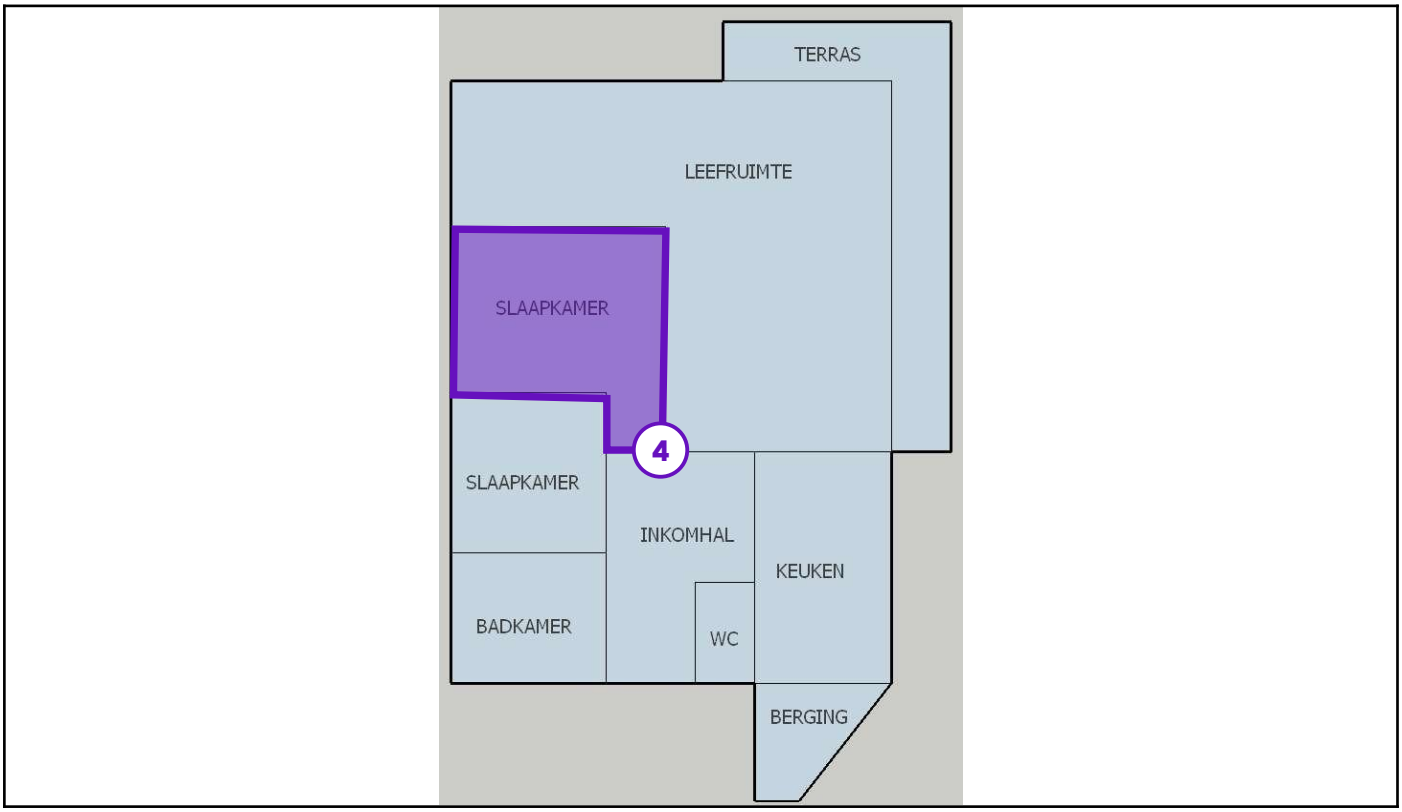
Plan 1.2: Grondplan - laminaatvloer

Beschrijving	Type	Actie
4. Laminaatvloer	Advies	-

De laminaatvloer is niet asbestverdacht. Dit betreft een niet-destructief onderzoek. Onderliggende lagen konden niet worden geïdentificeerd en geinspecteerd.

Bij renovatie of sloop is het aangeraden om een destructief onderzoek te laten uitvoeren van deze toepassingen.

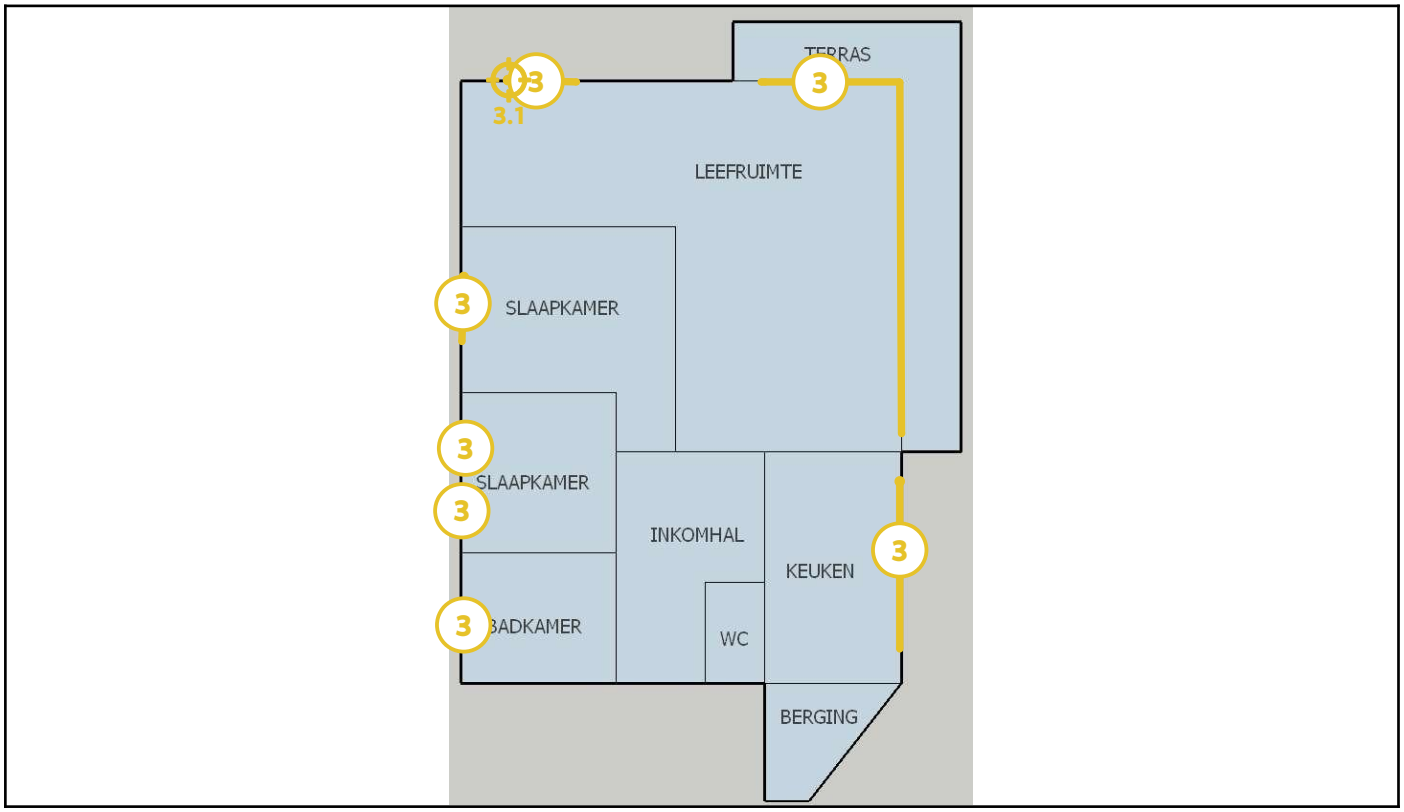
Plan 1.3: Grondplan - mastiek

Beschrijving	Type	Actie
3. Mastiek	Asbestmateriaal	Zorgvuldig beheren
3.1 Code: MM003	Puntmonster	-

Eindbeoordeling materiaalrisico	Laag materiaalrisico en/of verlaagde kans op vezelvrijgave

- Zorg voor een veilig beheer. Vermijd het beschadigen van het asbestmateriaal. Controleer de toestand jaarlijks op wijzigingen.

- Eenvoudige handelingen: mag via doe-het-zelf of door werknemer(s) met opleidingsattest eenvoudige handelingen
  De mastiek en dubbel verpakt in een asbestzak aanbieden aan het containerpark of aan een asbestverwerkingsbedrijf.

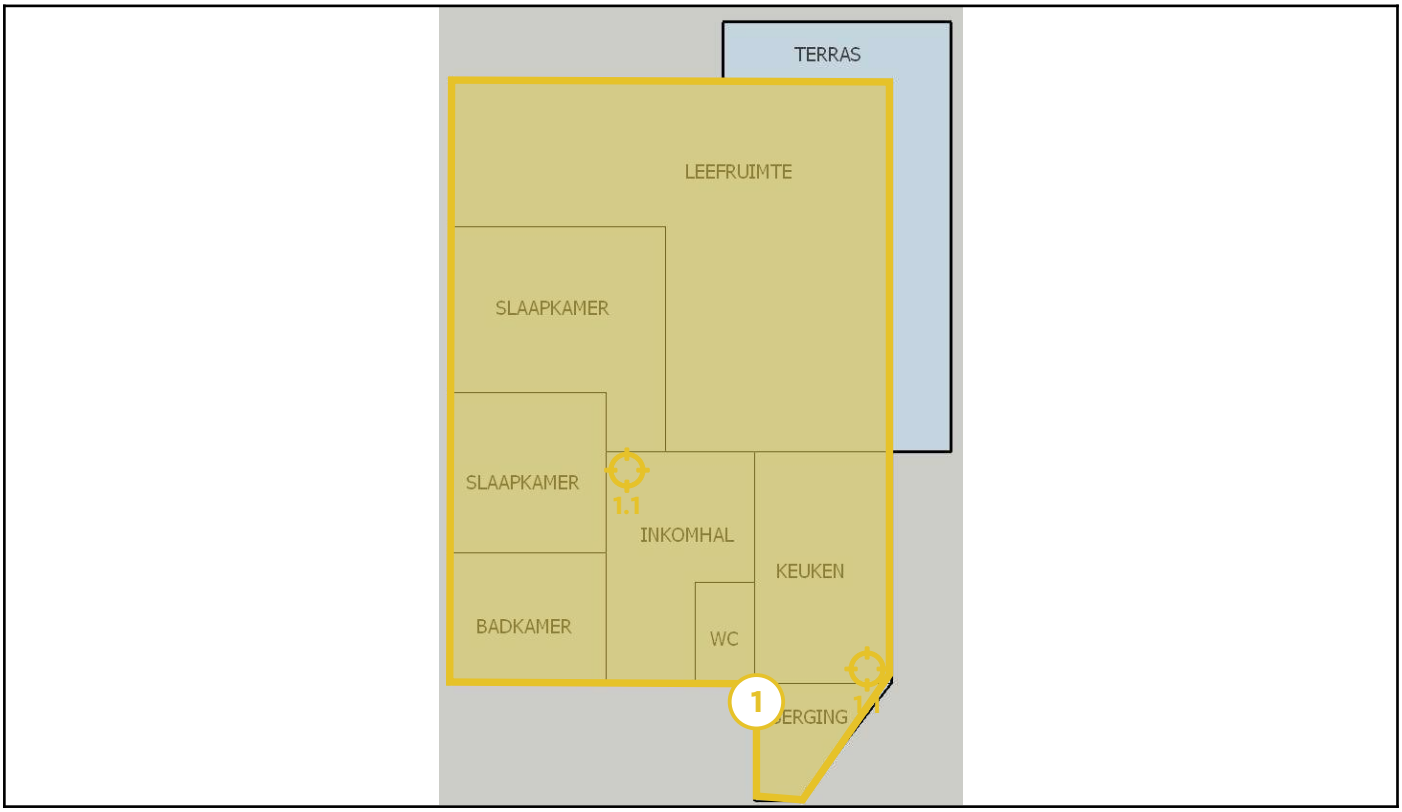
Plan 1.4: Grondplan - pleisterwerk plafond

Beschrijving	Type	Actie
1. Pleisterwerk plafond	Asbestmateriaal	Zorgvuldig beheren
1.1 Code: MM002	Mengmonster	-

Eindbeoordeling materiaalrisico	Zeer laag materiaalrisico en/of zeer lage kans op vezelvrijgave

- Zorg voor een veilig beheer. Vermijd het beschadigen van het asbestmateriaal. Controleer de toestand jaarlijks op wijzigingen.
- Voer bijkomende staalname(s) uit.

- Hermetische zone (erkend asbestverwijderaar)
  Pleisterwerk mag enkel door erkende asbestverwijderaars verwijderd worden via de techniek hermetische zone. De erkende asbestverwijderaars volgen daarbij strikte veiligheidsprocedures en gebruiken gespecialiseerd materieel.

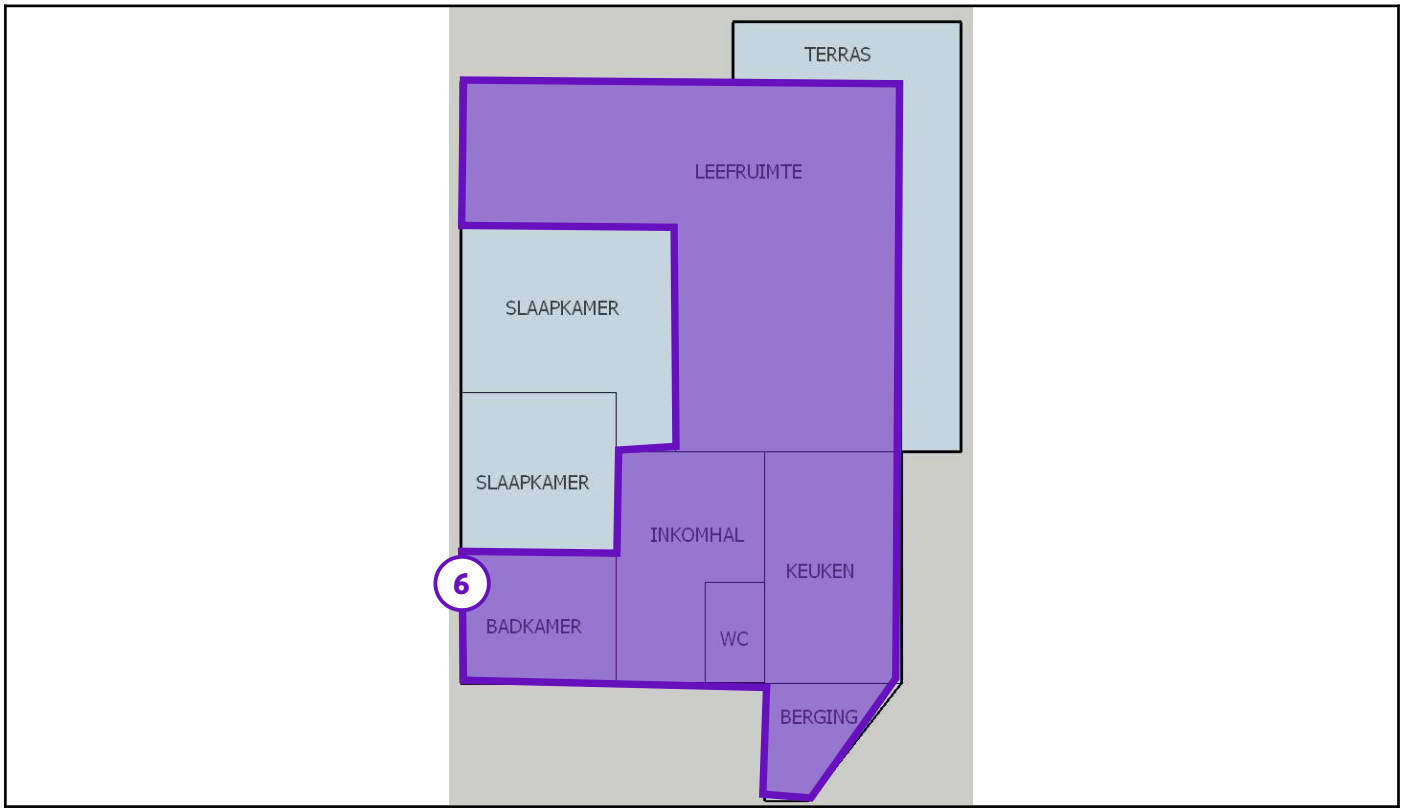
Plan 1.6: Grondplan - tegellijm

Beschrijving	Type	Actie
6. Tegellijm	Advies	-

De wandtegels, vloeren en plinten zijn in goede staat. Het betreft een niet-destructief onderzoek. Achterliggende materialen konden niet worden geïdentificeerd en geinspecteerd. Er is een kans dat de wandtegels, vloeren en plinten werden bevestigd met asbesthoudende lijm.

Bij renovatie of sloop is het aangeraden om een destructief onderzoek te laten uitvoeren van deze toepassingen.
