Asbestinventarisattest

Noordstraat 29/11, 8800 Roeselare

Attestnummer : **20230627-000371.000**
Uitgegeven op : **27.06.2023**
Geldig tot : **27.06.2033**

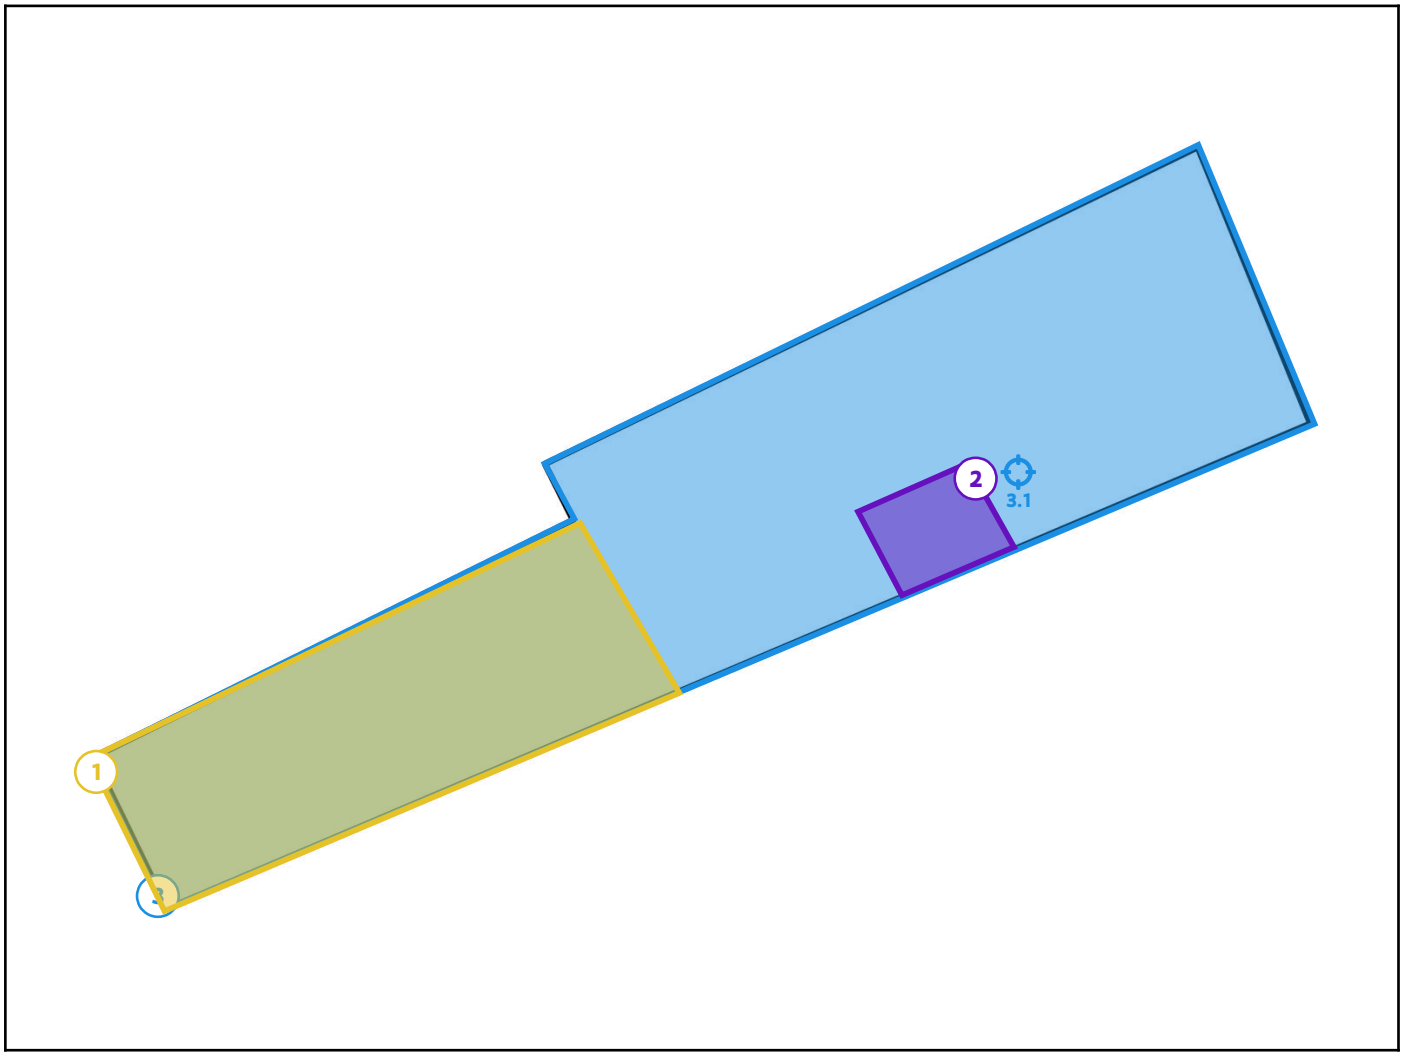
Plan 1.1: Constructie plan

Beschrijving	Type	Actie
1. roofing onder terras	Asbestmateriaal	Zorgvuldig beheren
2. tegellijm	Advies	-
3. pleisterwerk	Geen asbest	-
3.1 Code: 23/06/021M1	Mengmonster	-

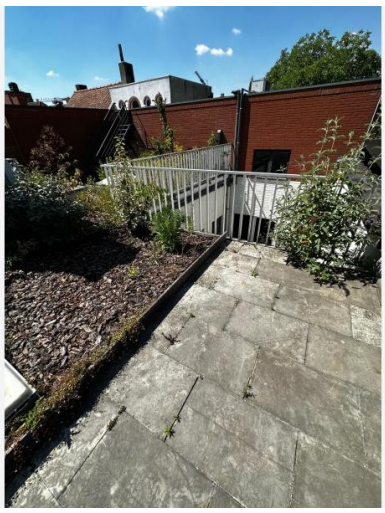
Fiche 1: roofing onder terras

Het asbestmateriaal valt onder de mijlpaal van 2040.

Eindbeoordeling materiaalrisico	Laag materiaalrisico en/of verlaagde kans op vezelvrijgave

Gebondenheid	Categorie 1: hechtgebonden in oorsprong
Asbestsoort (vezeltype)	Crocidoliet aanwezig
Asbestconcentratie	Laag (< 50%)
Afschermingsgraad van het gehele materiaal	Geheel of deels vrij aan de buitenlucht
Toestand van het materiaal	Onbeschadigd, niet verweerd

Beschrijving	roofing onder terras
Omgeving	Buiten
Primaire drager	Plat dak
Asbestmateriaal	Dak- en gevelbekleding - Roofing
Bindmiddel van asbestmateriaal	Bitumen (roofing, teer, asfalt)
Gebondenheid op basis van bindmiddel	Hecht
Hoeveelheid (oppervlakte - aantal)	• 90,00 m^2 - 1 stuk
Totale oppervlakte	90,00 m^2
Eenvoudig bereikbaar	Ja
Bevestigingswijze	• Verlijmd, ingegoten, versmeerd

- Zorg voor een veilig beheer en verwijder dit asbestmateriaal wanneer het bij werken eenvoudig bereikbaar wordt. Controleer de toestand jaarlijks op wijzigingen.

- Eenvoudige handelingen: enkel door erkend asbestverwijderaar
  De roofing is verlijmd met de ondergrond. Het verwijderen van deze laag kan niet zonder het materiaal te beschadigen. De juiste voorzorgsmaatregelen moeten in acht genomen worden.
