Asbestinventarisattest

Louis Tantstraat 4/11, 8800 Roeselare

Attestnummer : **20261006-000268.000**
Uitgegeven op : **06.10.2026**
Geldig tot : **Onbeperkt** (tenzij de toestand wijzigt)

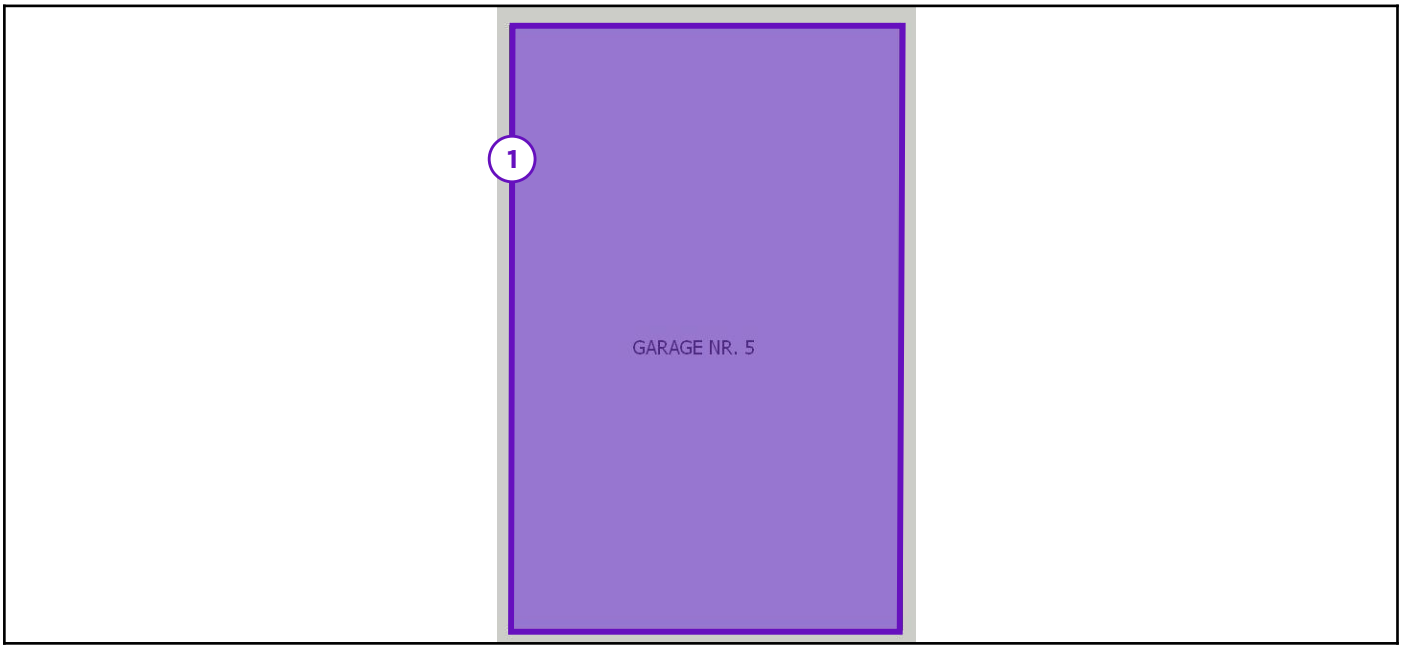
Plan 1.1: Grondplan garage nr. 5 - geen asbest aangetroffen

Beschrijving	Type	Actie
1. Garage nr. 5 - geen asbestverdachte materialen aangetroffen	Advies	-

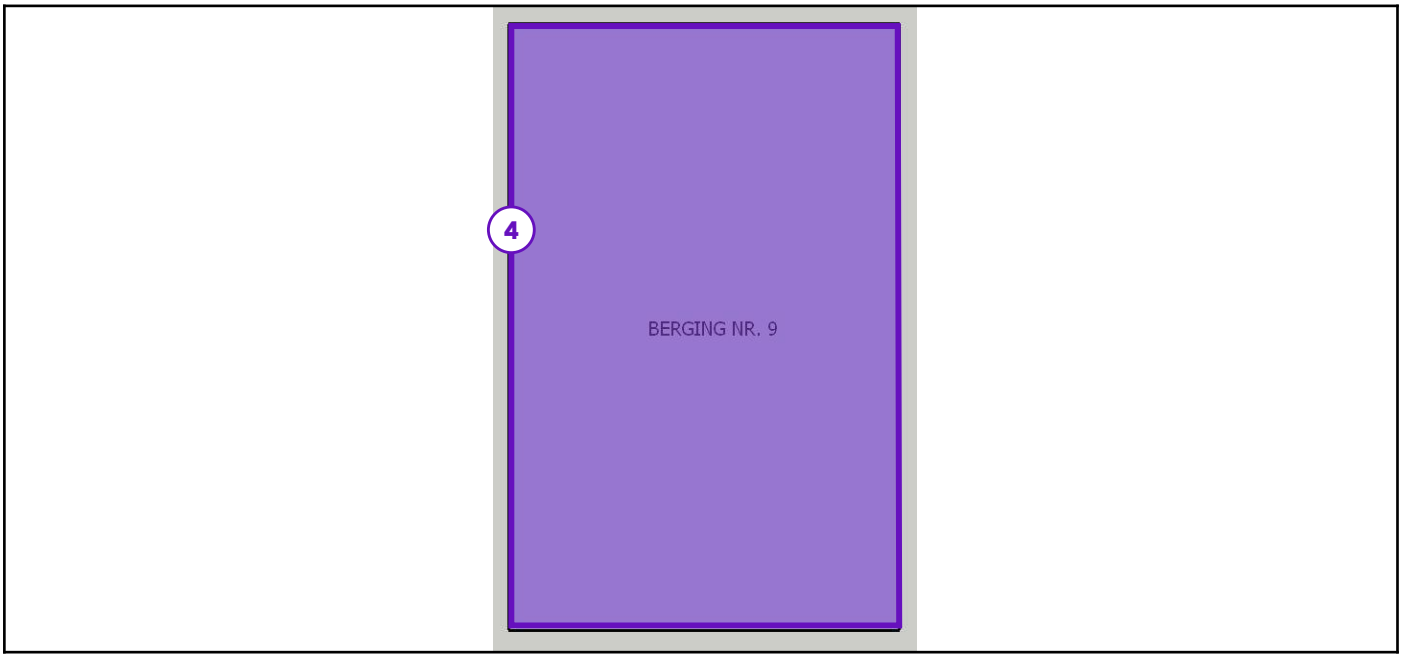
Plan 1.2: Grondplan berging nr. 9 - tegellijm

Beschrijving	Type	Actie
4. Tegellijm	Advies	-

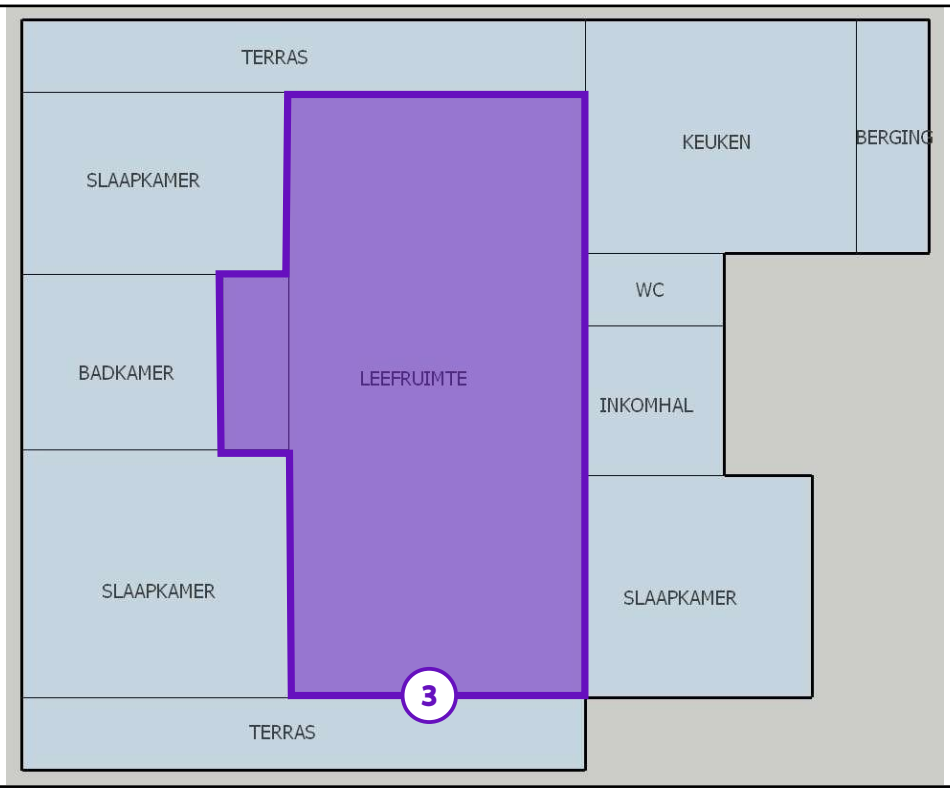
Plan 1.3: Grondplan - parketvloer

Beschrijving	Type	Actie
3. Parketvloer	Advies	-

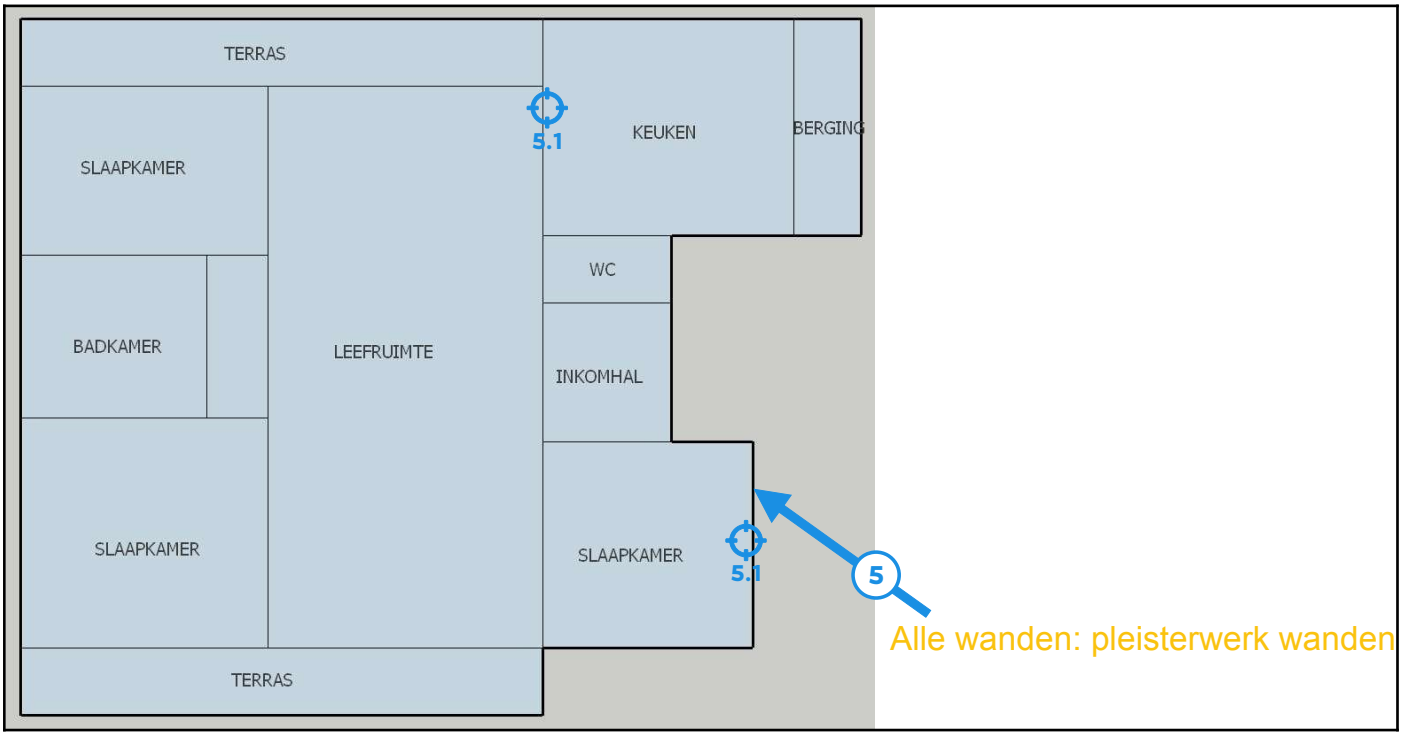
Plan 1.4: Grondplan - pleisterwerk wanden

Beschrijving	Type	Actie
5. Pleisterwerk wanden	Geen asbest	-
5.1 Code: MM001	Mengmonster	-

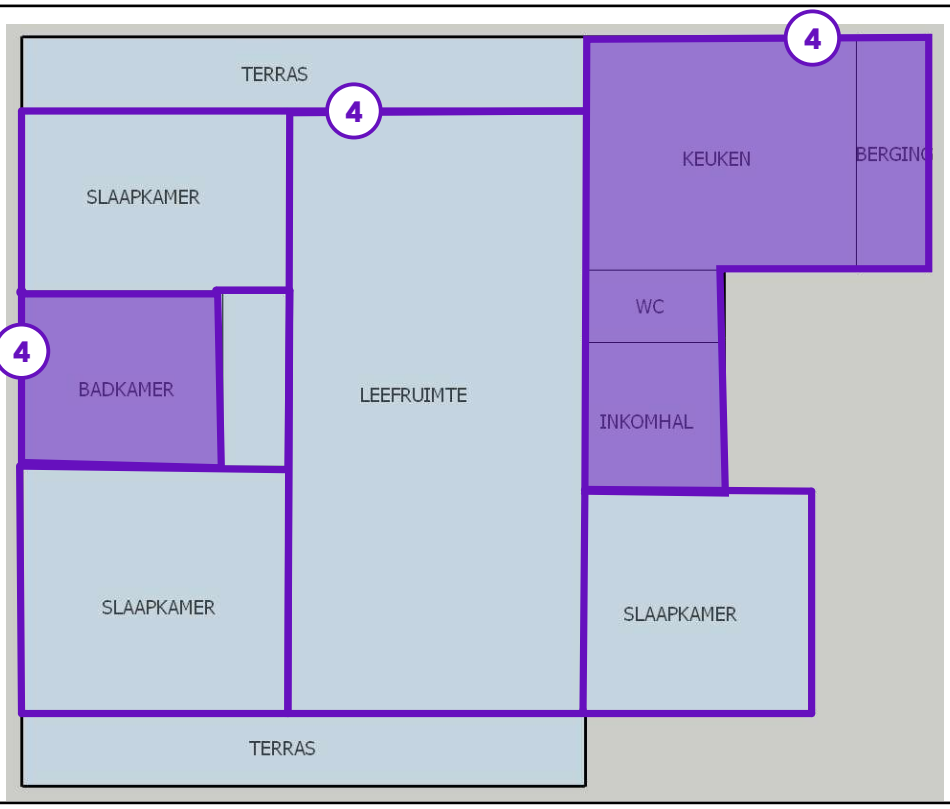
Plan 1.5: Grondplan - tegellijm

Beschrijving	Type	Actie
4. Tegellijm	Advies	-

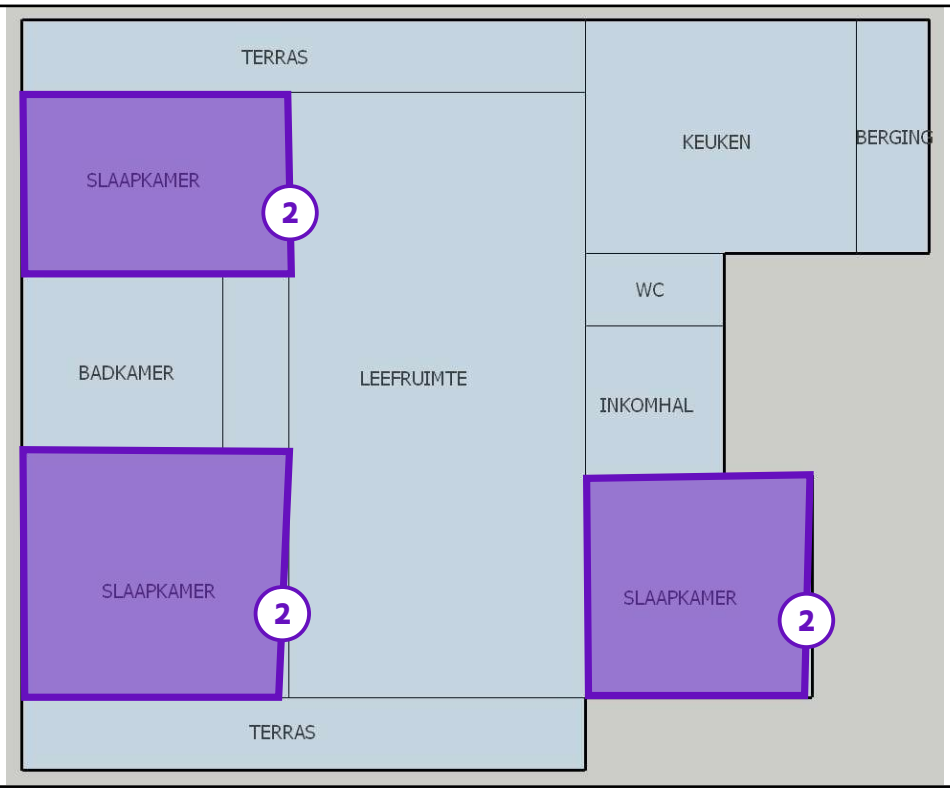
Plan 1.6: Grondplan - vloerzeil

Beschrijving	Type	Actie
2. Vloerzeil	Advies	-
