Asbestinventarisattest

Noordstraat 25, 8800 Roeselare
Gemeenschappelijke delen

Attestnummer : **20251030-000134.000**
Uitgegeven op : **30.10.2025**
Geldig tot : **30.10.2035**

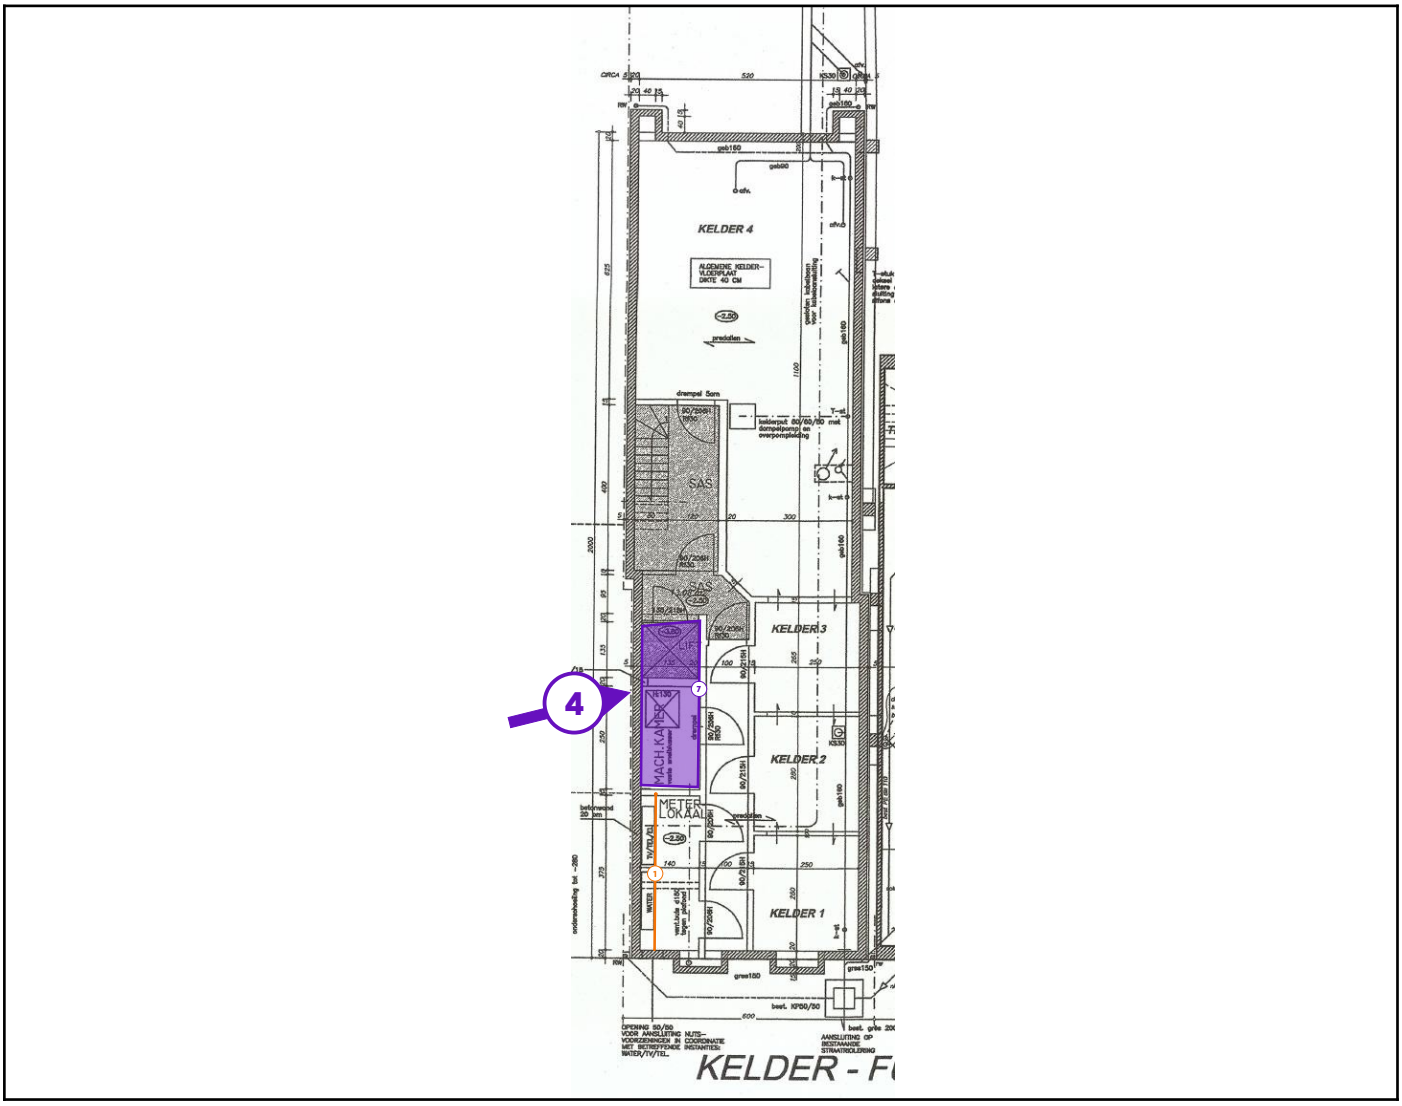
Plan 1.1: Kelder

Beschrijving	Type	Actie
1. Buis kelder	Asbestmateriaal	Maatregelen nemen
4. Remmen lift	Advies	-
7. Liftschacht	Advies	-

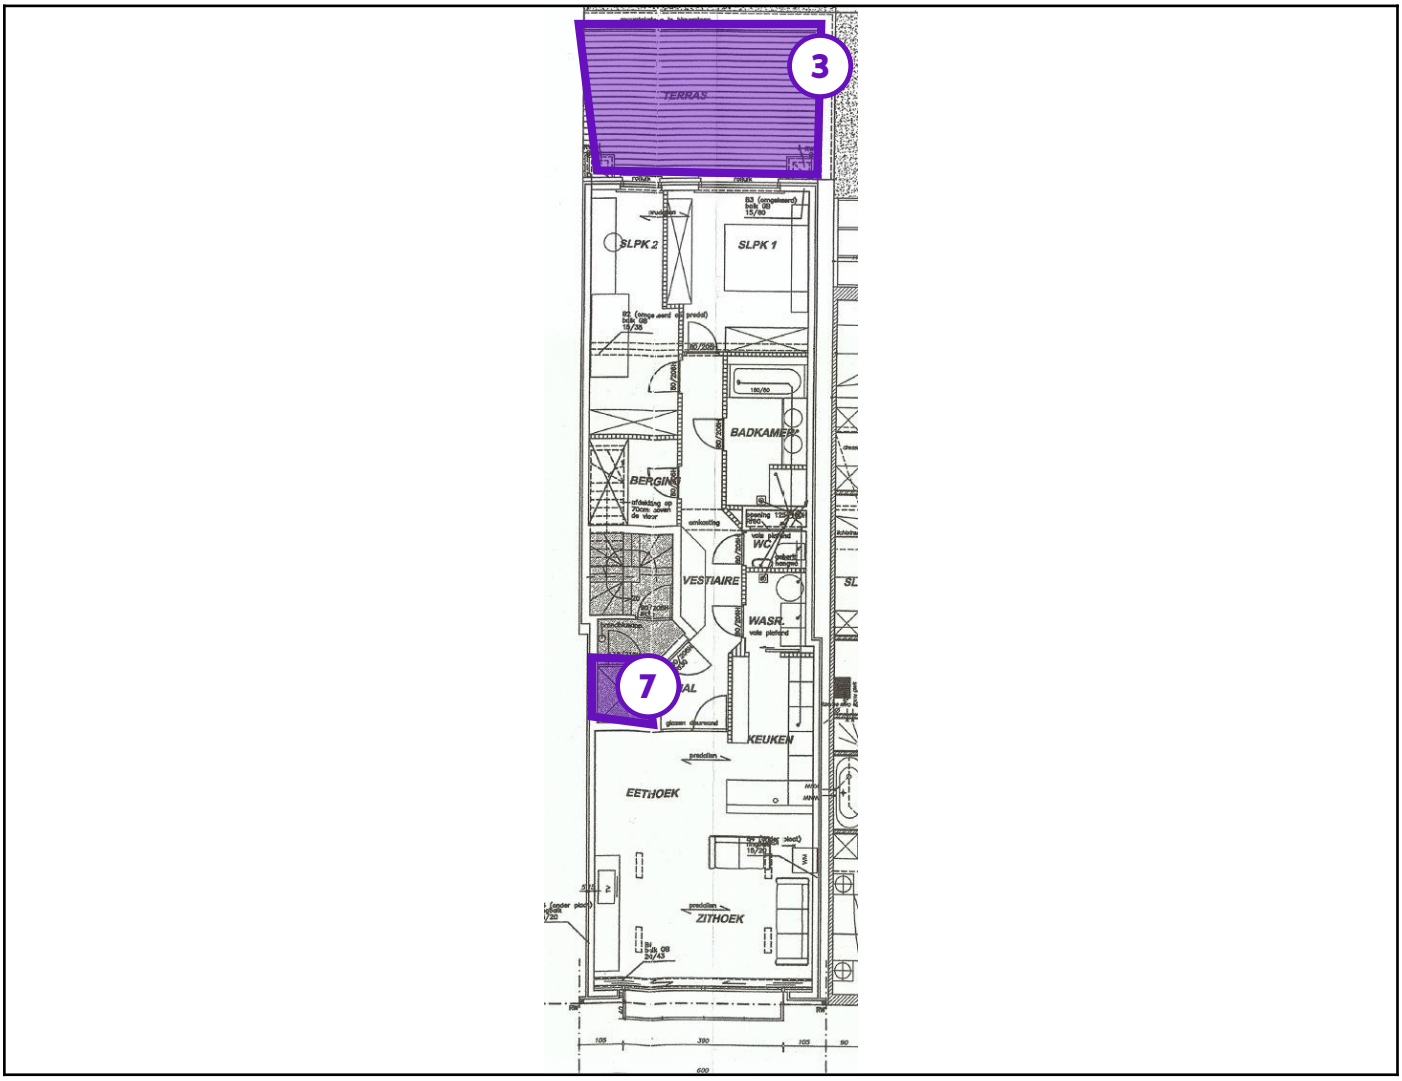
Plan 1.3: 1e

Beschrijving	Type	Actie
3. Mogelijks roofing	Beperking	-
7. Liftschacht	Advies	-

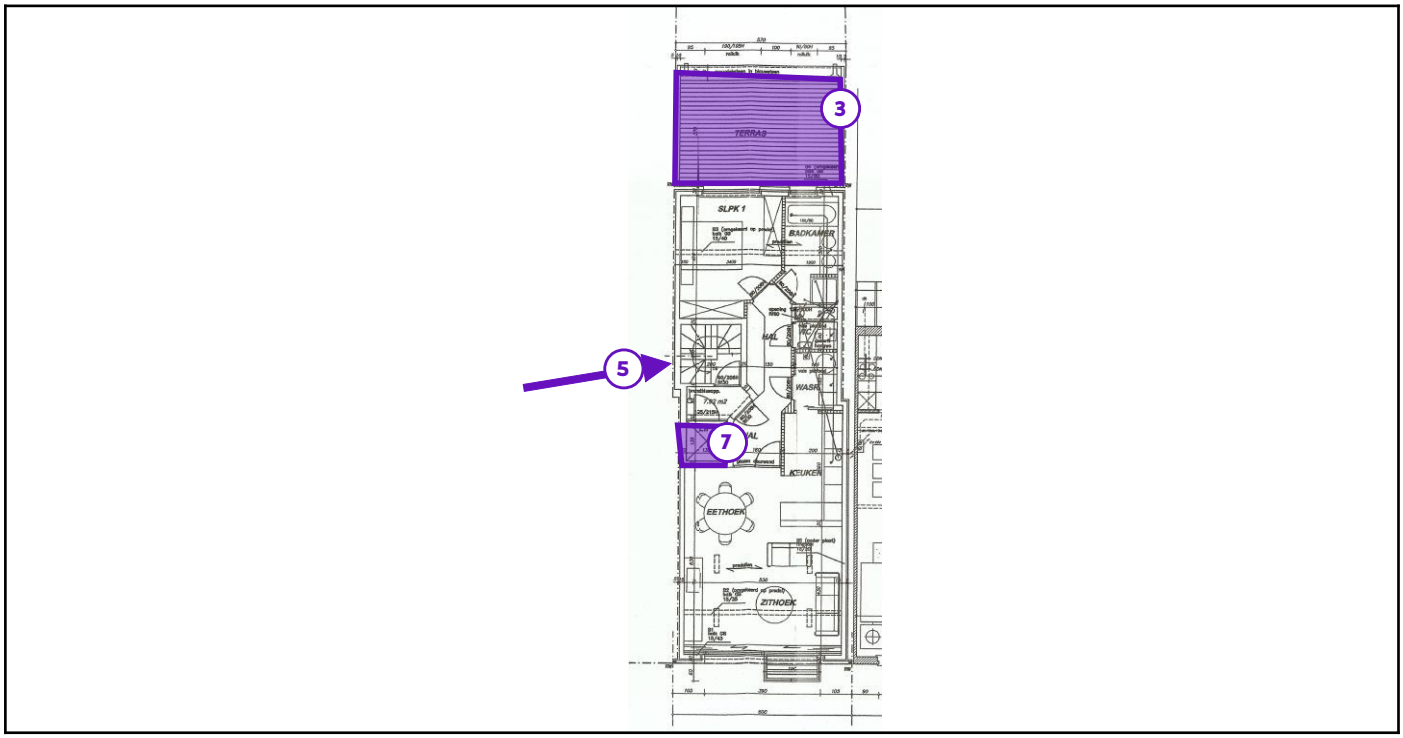
Plan 1.4: 2e

Beschrijving	Type	Actie
3. Mogelijks roofing	Beperking	-
5. Pleisterwerk	Advies	-
7. Liftschacht	Advies	-

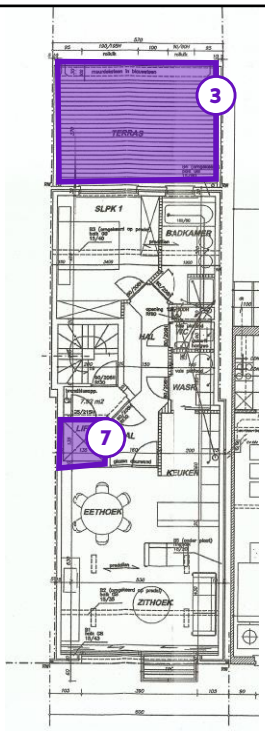
Plan 1.5: 3e

Beschrijving	Type	Actie
3. Mogelijks roofing	Beperking	-
7. Liftschacht	Advies	-

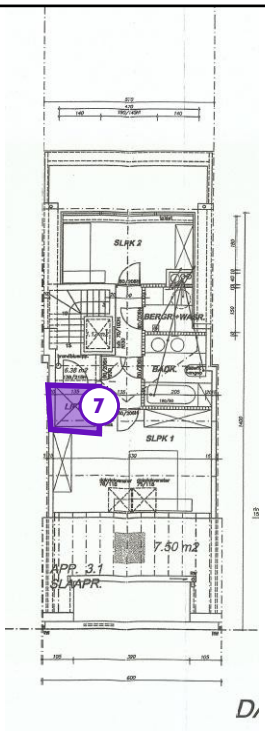
Plan 1.6: 3e dakverdieping

Beschrijving	Type	Actie
7. Liftschacht	Advies	-

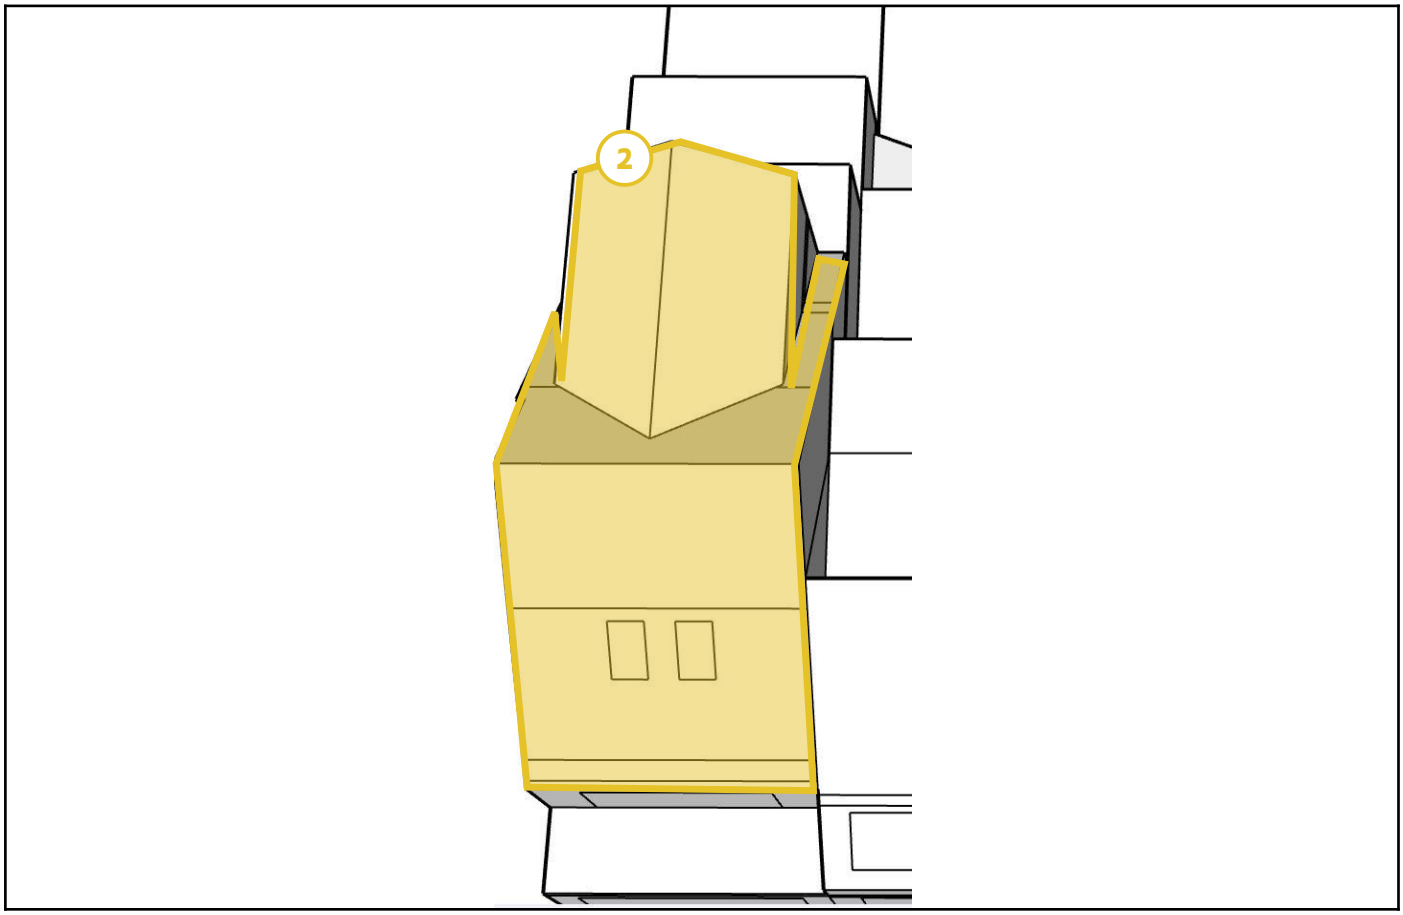
Plan 1.8: Bovenaanzicht

Beschrijving	Type	Actie
2. Onderdak	Asbestmateriaal	Zorgvuldig beheren

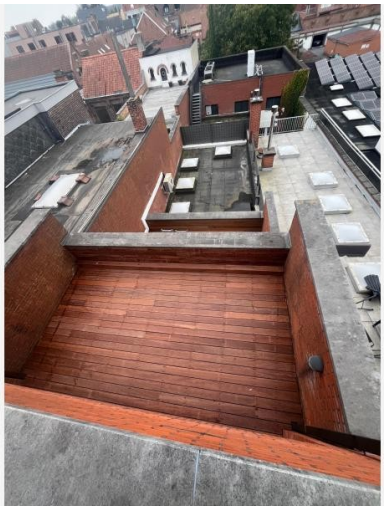
Fiche 3: Mogelijks roofing

Tijdelijke beperking

Reden: Er is geen volledige risicobeoordeling mogelijk

Uitleg van de asbestdeskundige: Er is mogelijks roofing aanwezig maar die is niet vast te stellen door de de houten vloerafwerking erboven.

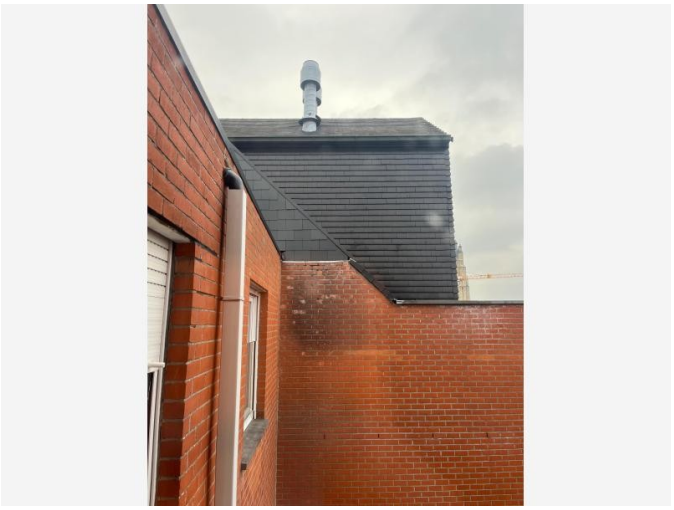
Fiche 6: Leien zijgevel

De vroegere asbesthoudende leien werden verwijderd en er werden ondertussen nieuwe geplaatst.
