Asbestinventarisattest

Lange Leemstraat 372, 2018 Antwerpen

Attestnummer : **20260218-000317.001**
Uitgegeven op : **18.02.2026**
Geldig tot : **Onbeperkt** (tenzij de toestand wijzigt)

Asbestveilig (maar mogelijk niet asbestvrij)

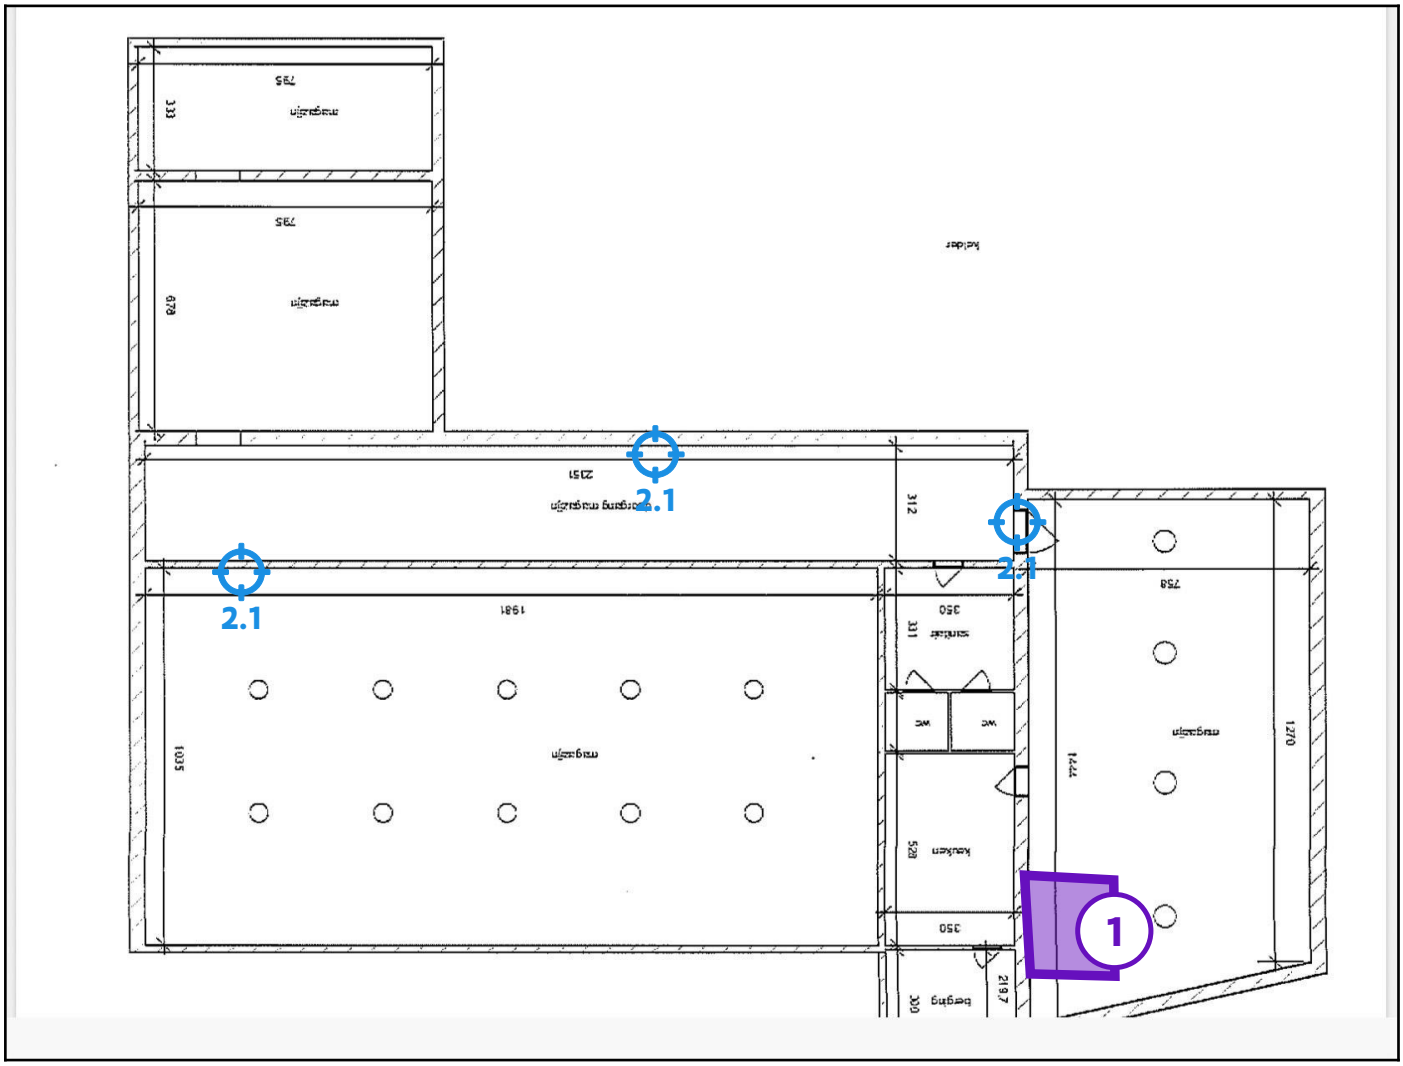
Plan 1.1: Kelder

Beschrijving	Type	Actie
1. Remvoering	Advies	-
2. Cementering	Geen asbest	-
2.1 Code: Staal 2	Mengmonster	-

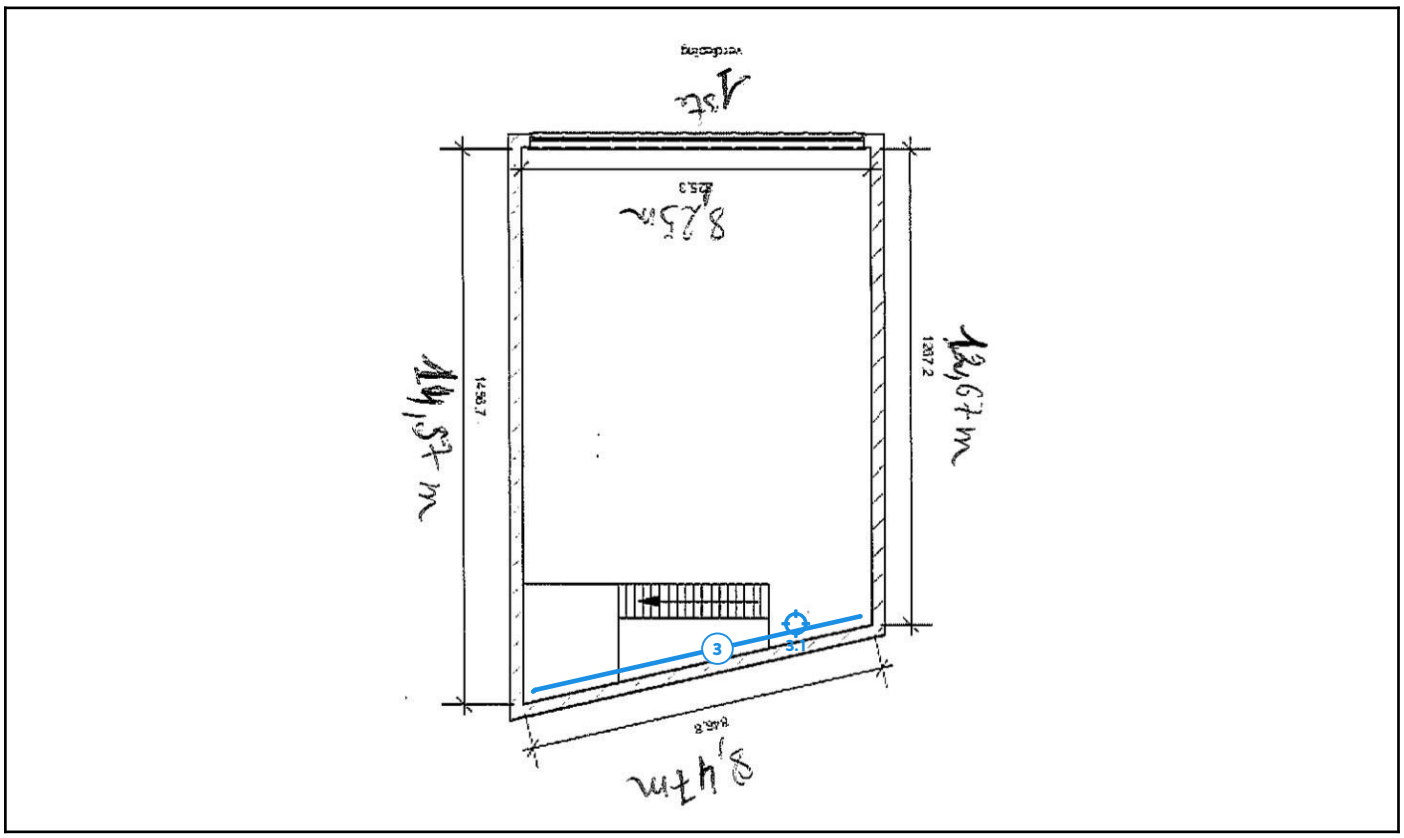
Plan 1.2: Gelijkvloers

Beschrijving	Type	Actie
3. Stopverf buis	Geen asbest	-

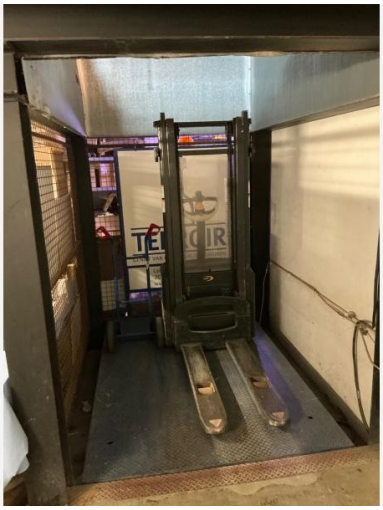
Fiche 1: Remvoering

Informatie over een materiaal dat de asbestdeskundige niet kan waarnemen of vaststellen

Er kunnen asbestverdachte remvoeringen aanwezig zijn. Bij renovatie of afbraak worden hier best nog staalnamens van genomen.

Basis voor advies	Beoordeling op basis van expertise, zonder een vaststelling door de asbestdeskundige.

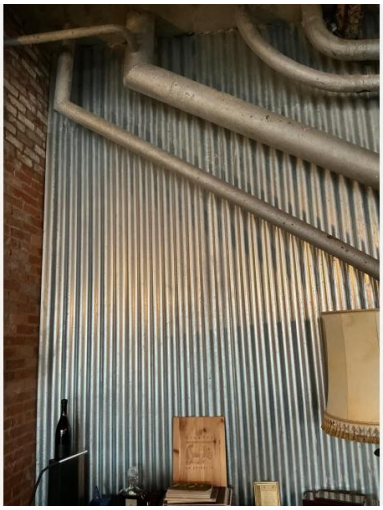
Fiche 3: Stopverf buis

Geen asbest

#	Type	Referentie	Resultaat
3.1	Puntmonster	Staal 1	Geen asbest
