Asbestinventarisattest

Haviklaan 37/101, 2100 Antwerpen

Attestnummer : **20261012-000518.000**
Uitgegeven op : **12.10.2026**
Geldig tot : **Onbeperkt** (tenzij de toestand wijzigt)

Asbestveilig (maar mogelijk niet asbestvrij)

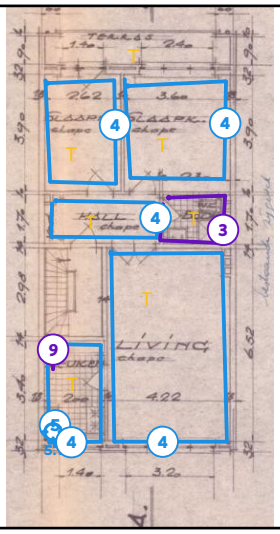
Plan 1.1: plan 1e verdieping

Beschrijving	Type	Actie
2. vloeren	Advies	-
3. Faiencetegels (lijm)	Advies	-
4. Pleisterwerk wanden	Geen asbest	-
5. Anti-dreun	Geen asbest	-
5.1 Code: 1	Puntmonster	-
9. CV-ketel	Overige ruimte of materiaal	-

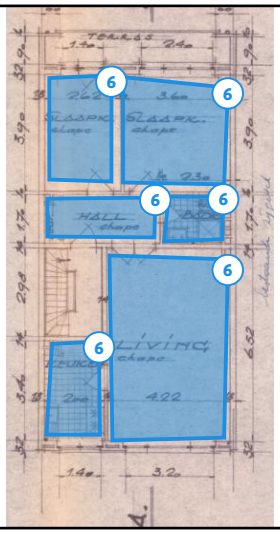
Plan 1.2: plan 1e verdieping

Beschrijving	Type	Actie
6. Pleisterwerk plafonds	Geen asbest	-

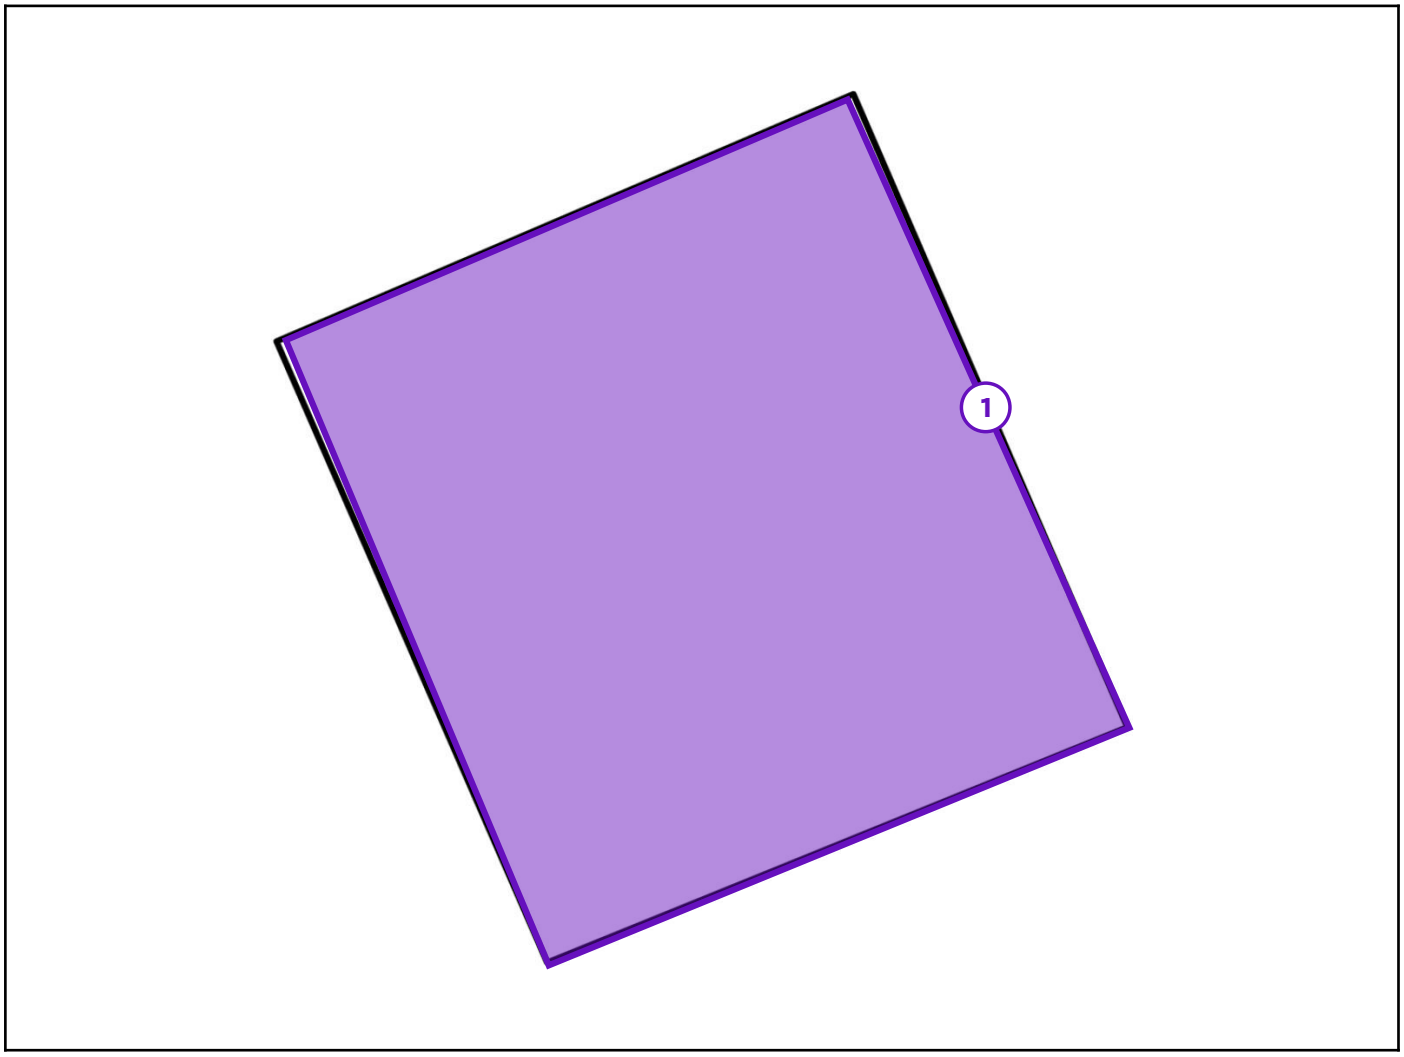
Plan 2.1: garagebox nr 2 plan

Beschrijving	Type	Actie
1. garagebox in garagecomplex	Advies	-

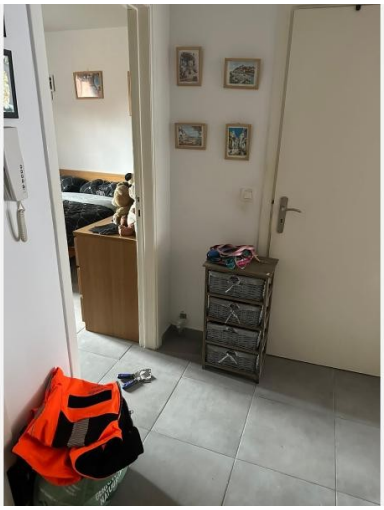
Fiche 4: Pleisterwerk wanden

Geen asbest

Beschrijving	Pleisterwerk wanden
Omgeving	Binnen
Primaire drager	Binnenwand
Bindmiddel van materiaal	Gips - kalk
Gebondenheid op basis van bindmiddel	Niet-hechtgebonden
Hoeveelheid (oppervlakte - dikte - aantal)	• 240,00 m^2 - 1,00 cm - 1 stuk
Totaal volume	2,40 m^3
Identificatiemethode	De asbestdeskundige gebruikt een bestaande laboanalyse als bewijsdocument met bevestiging door vaststelling en expertise.
Destructieve handeling voor identificatie	Nee
Opmerking	De hoeveelheid is een zo nauwkeurig mogelijke opmeting. Hieraan kunnen evenwel geen rechten worden ontleend. De staalnamen zijn genomen op het gelijkvloers appartement.

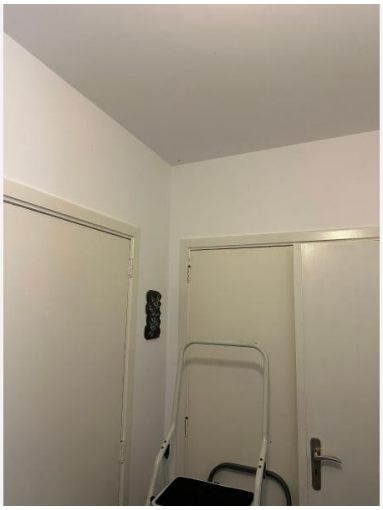
Fiche 6: Pleisterwerk plafonds

Geen asbest

Beschrijving	Pleisterwerk plafonds
Omgeving	Binnen
Primaire drager	Plafond
Bindmiddel van materiaal	Gips - kalk
Gebondenheid op basis van bindmiddel	Niet-hechtgebonden
Hoeveelheid (oppervlakte - dikte - aantal)	• 79,00 m^2 - 1,00 cm - 1 stuk
Totaal volume	0,79 m^3
Identificatiemethode	De asbestdeskundige gebruikt een bestaande laboanalyse als bewijsdocument met bevestiging door vaststelling en expertise.
Destructieve handeling voor identificatie	Nee
Opmerking	De staalnamen zijn genomen in het appartement op het gelijkvloers.

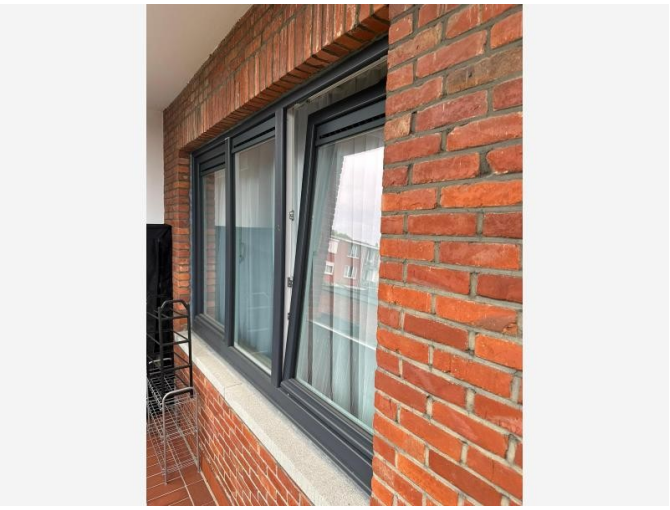
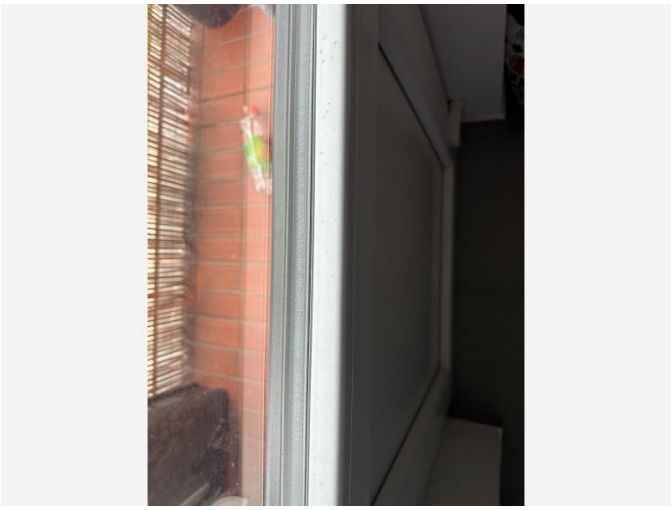
Beschrijving	Notitie	Terug te vinden op plannen
Fiche 7: Kit aan de ramen	De kit aan de ramen is niet asbestverdacht. Alle ramen werden gecontroleerd.	-
Fiche 8: Rookgaskanaal	Het rookgaskanaal is niet-asbestverdacht, bestaat uit pvc	-
Fiche 9: CV-ketel	De CV-ketel is nieuw geplaatst in 2020. Waarneembare materialen aan de ketel niet-asbestverdacht	Plan 1.1: plan 1e verdieping
