Asbestinventarisattest

Roeveld 3, 9320 Aalst

Attestnummer : **20260224-000218.000**
Uitgegeven op : **24.02.2026**
Geldig tot : **24.02.2036**

Niet-asbestveilig

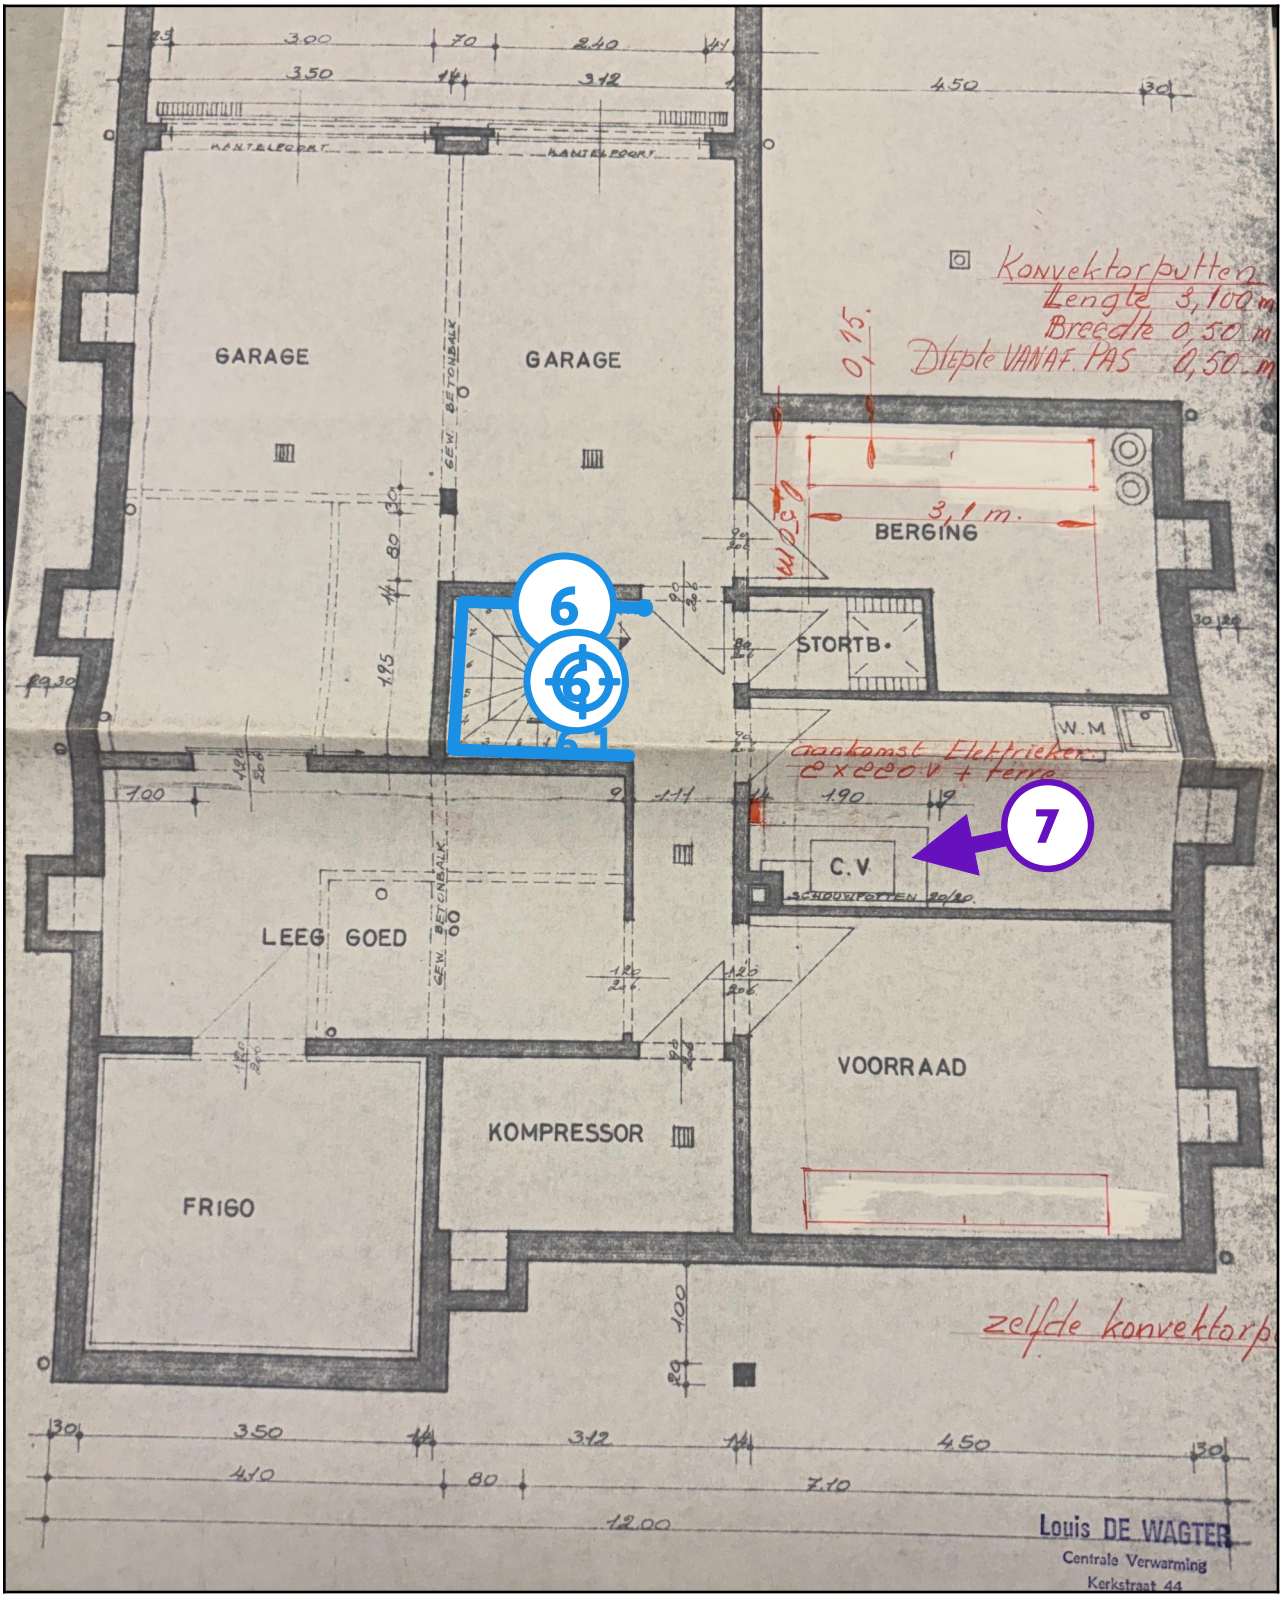
Plan 1.1: Kelder

6. Pleisterwerk muren	Geen asbest	-
6.1 Code: ARPM	Mengmonster	-
7. stookketel	Overige ruimte of materiaal	-

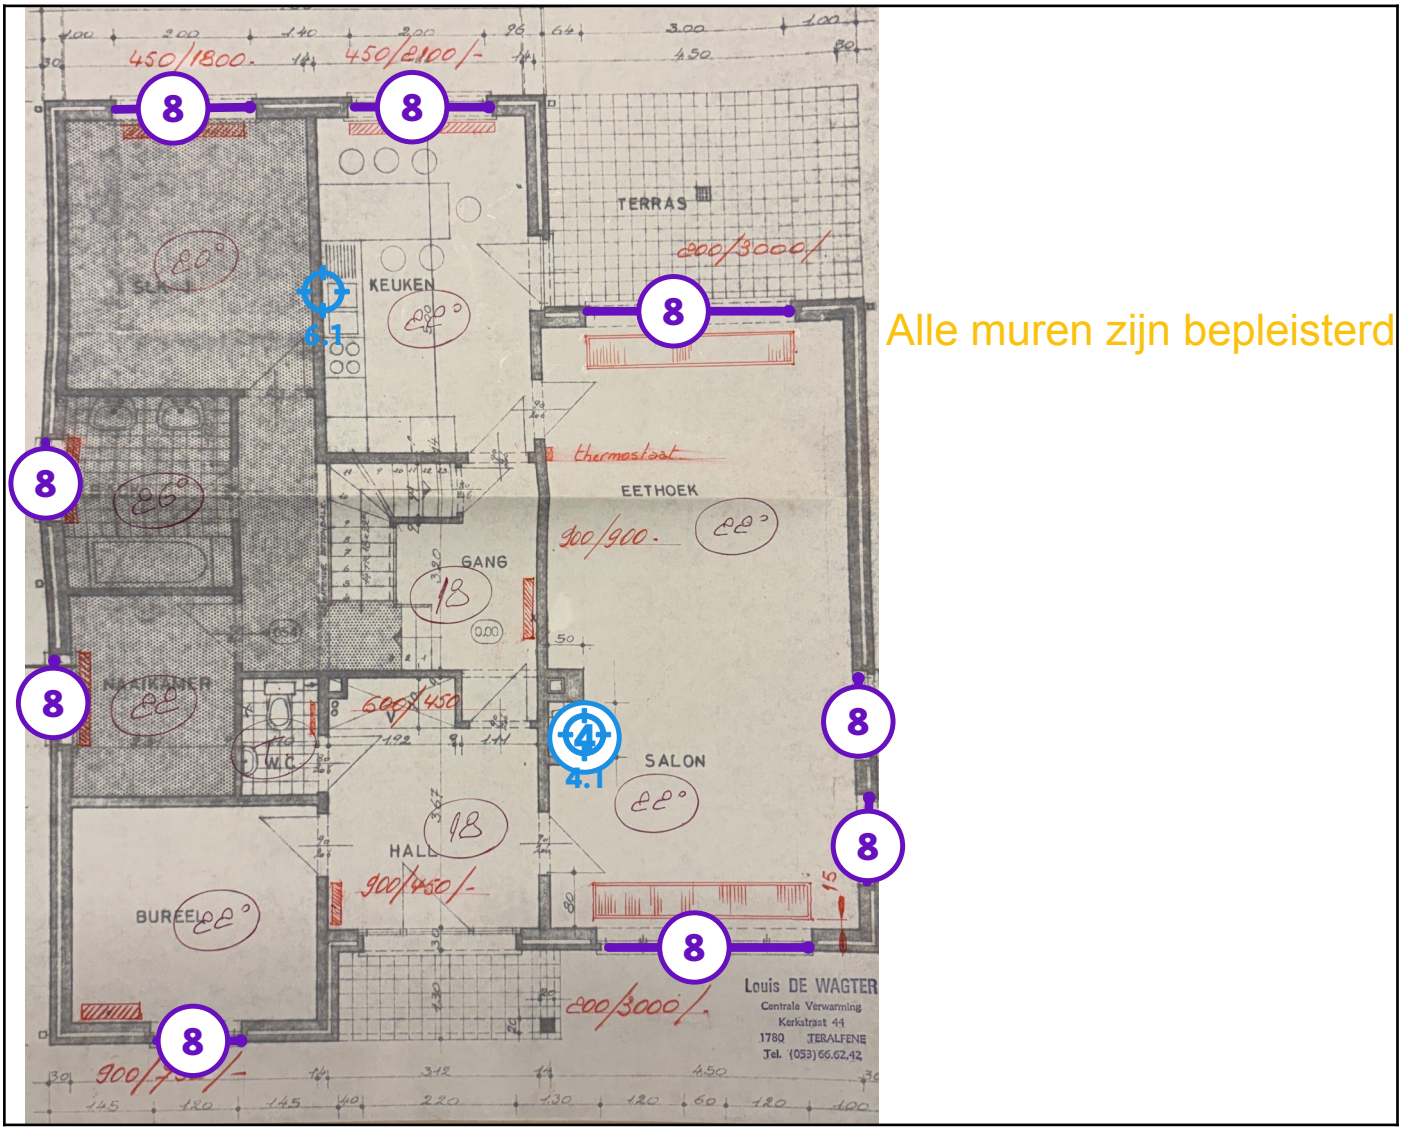
Plan 1.2: Gelijkvloers

Beschrijving	Type	Actie
4. Asbestkoord kachel	Geen asbest	-
4.1 Code: ARK	Puntmonster	-
6. Pleisterwerk muren	Geen asbest	-
6.1 Code: ARPM	Mengmonster	-
8. Mastiek ramen	Overige ruimte of materiaal	-

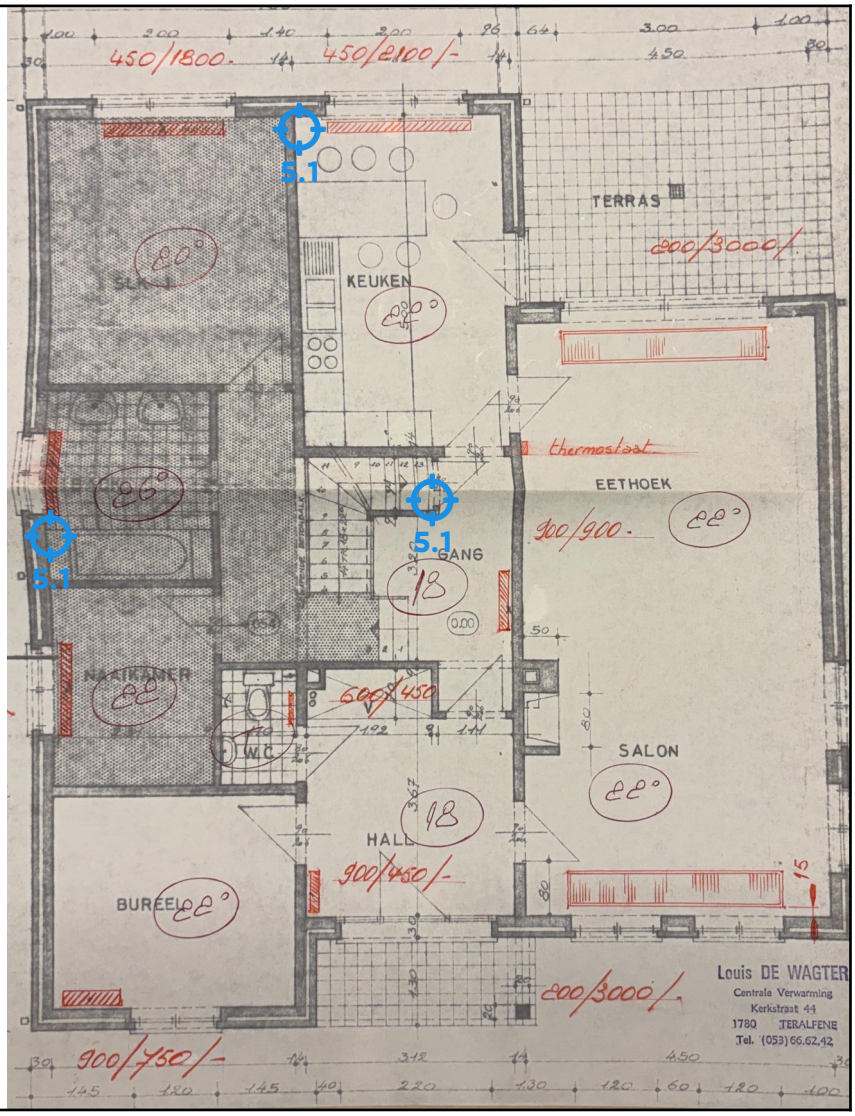
Plan 1.3: Gelijkvloers (plan plafond)

Het plafond is bepleisterd

Beschrijving	Type	Actie
5. Pleisterwerk plafond	Geen asbest	-
5.1 Code: ARPP	Mengmonster	-

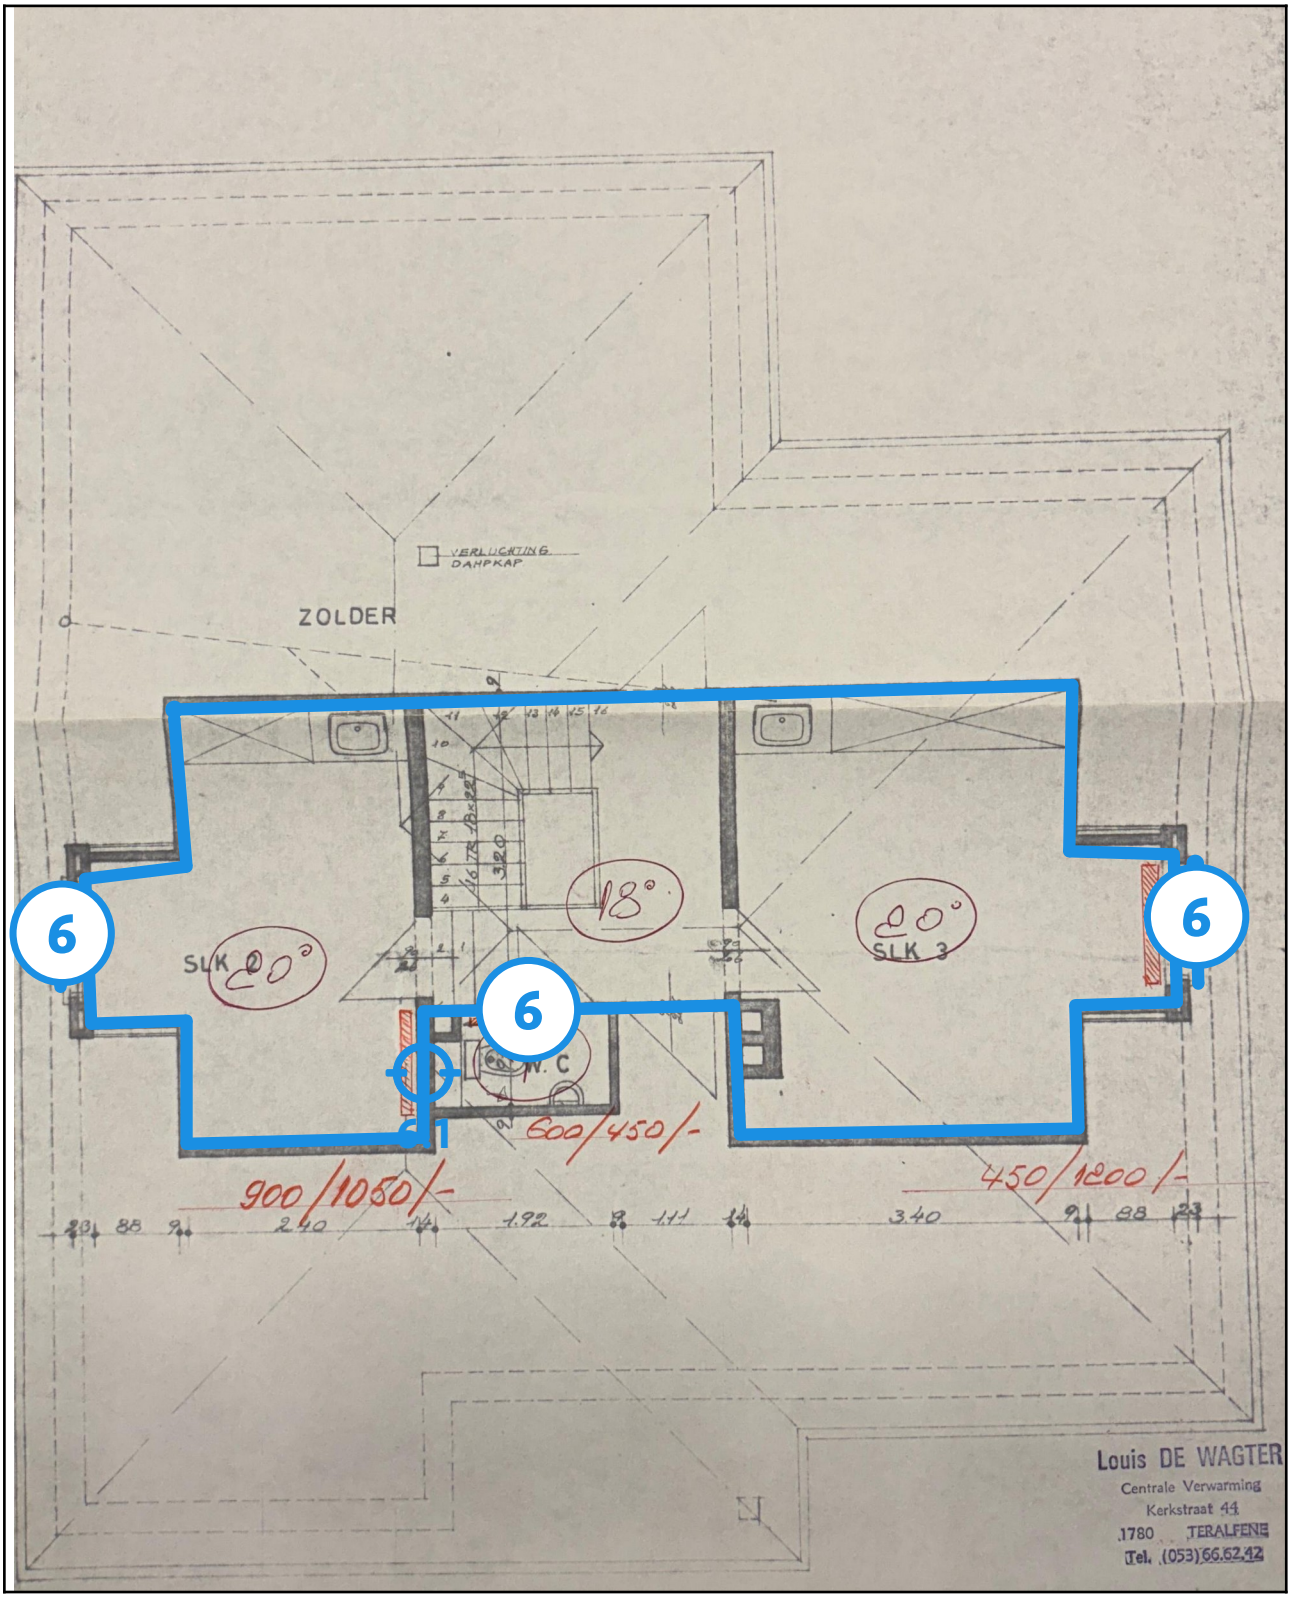
Plan 1.4: Zolder

6. Pleisterwerk muren	Geen asbest	-
6.1 Code: ARPM	Mengmonster	-

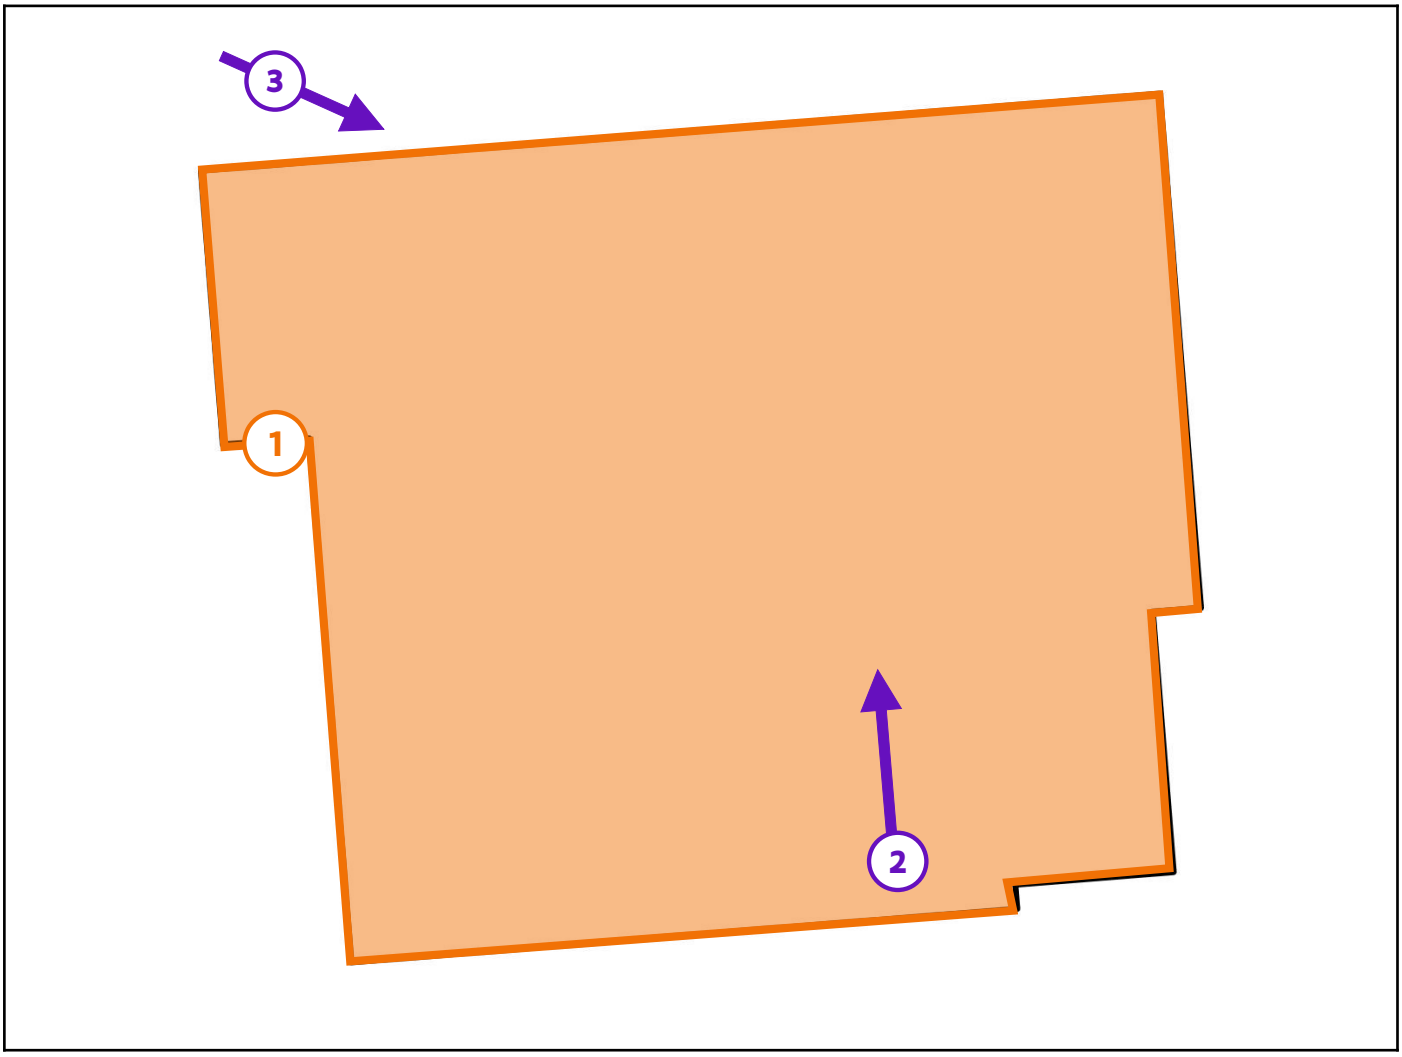
Plan 1.6: Dakplan

Beschrijving	Type	Actie
1. Leien dak	Asbestmateriaal	Verwijderen
2. rookgaskanaal	Beperking	-
3. Aanvullend onderzoek	Advies	-

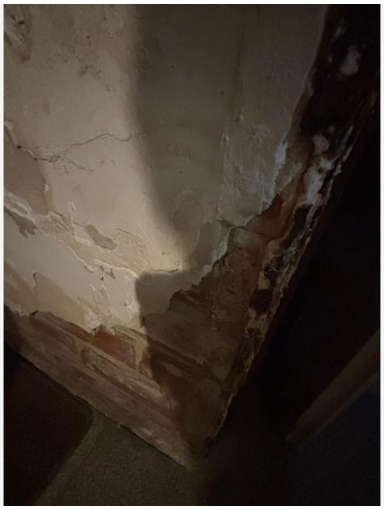
Fiche 6: Pleisterwerk muren

Geen asbest

#	Type	Referentie	Resultaat
6.1	Mengmonster	ARPM	Geen asbest
