# Asbestinventarisattest

41303E0275/02R000 - Kadastraal adres Achterweg 13+ te AALST
De totaalconstructie staat verkeerdelijk in de databank als één grote

Attestnummer : **20260122-000145.000**
Uitgegeven op : **22.01.2026**
Geldig tot : **Onbeperkt** (tenzij de toestand wijzigt)

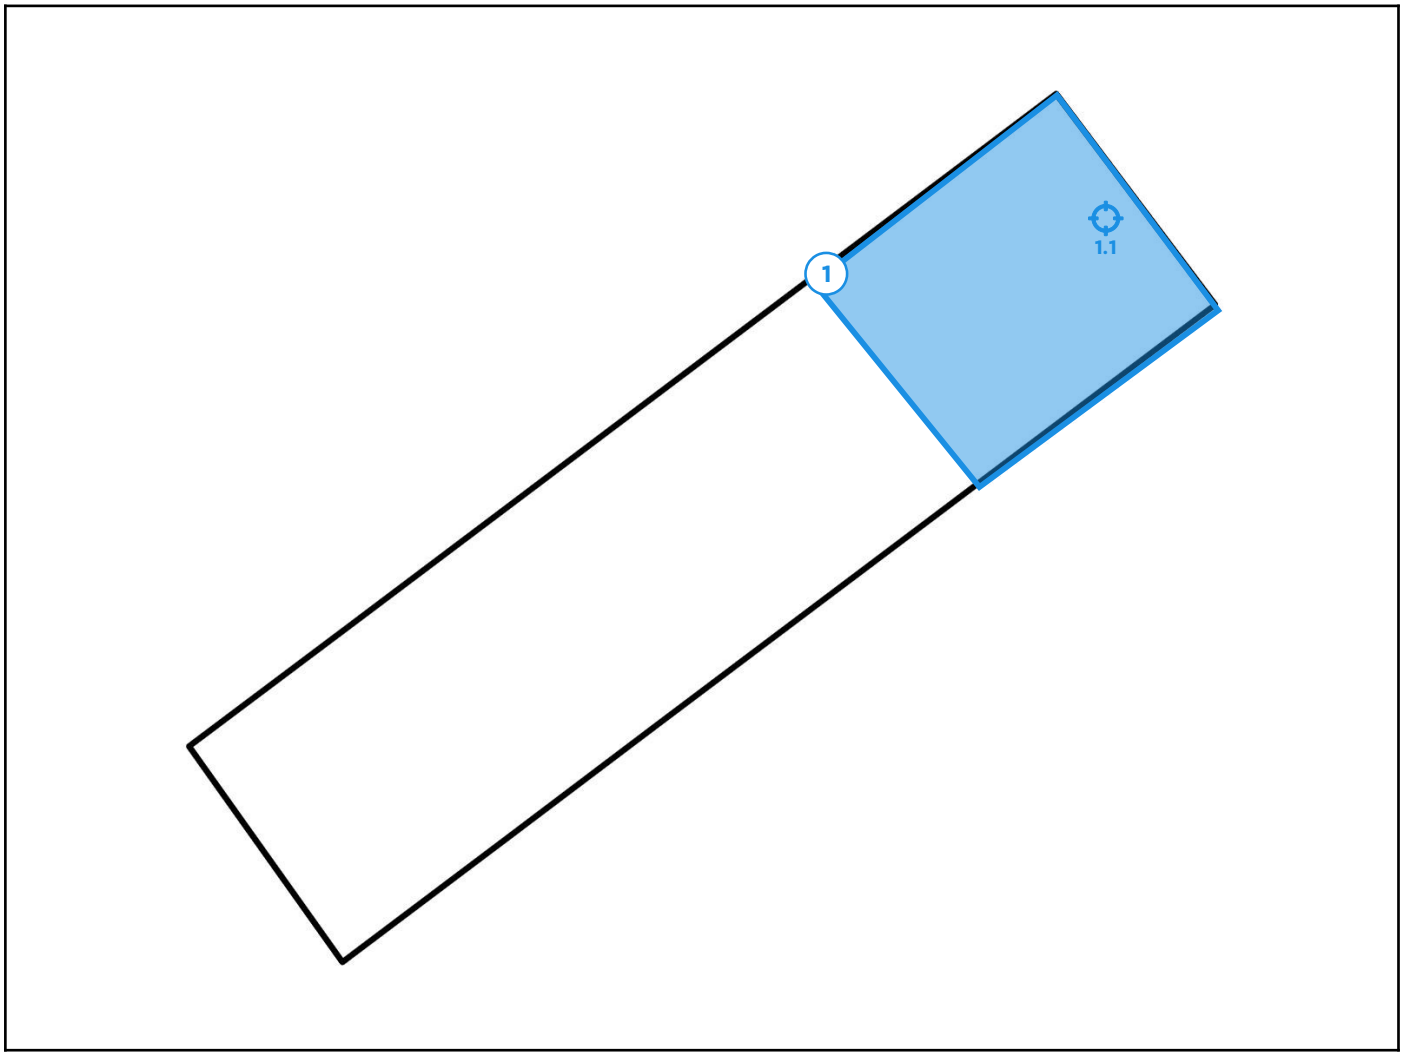
# Plan 1.1: 2 GARAGES plan

| Beschrijving | Type | Actie |
|---|---|---|
| 1. Dakbedekking garages (plat dak) | Geen asbest | - |
| 1.1 Code: Ahst01 | Puntmonster | - |

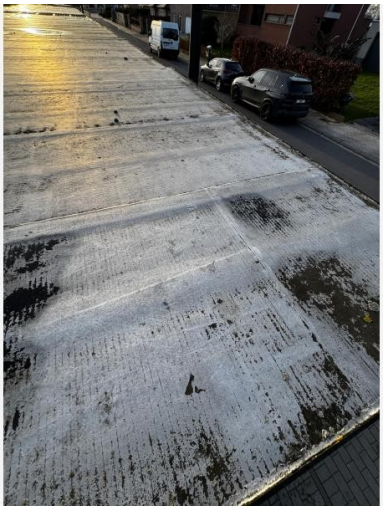
# Fiche 1: Dakbedekking garages (plat dak)

Geen asbest

| **Beschrijving** | Dakbedekking garages (plat dak) |
| **Bindmiddel van materiaal** | Bitumen (roofing, teer, asfalt) |

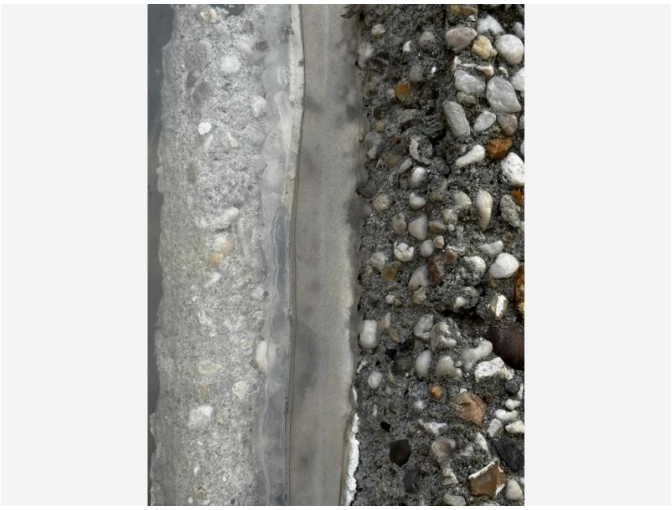
# Fiche 2: Dichtingen ramen / deuren / garage hoofdgebouw

| Beschrijving | Notitie | Terug te vinden op plannen |
|---|---|---|
| Fiche 2: Dichtingen ramen / deuren / garage hoofdgebouw | Alle ramen, deuren en garagepoort(en) bevatten niet-asbesthoudende dichtingsmaterialen zoals silicone, rubber, ea. | - |

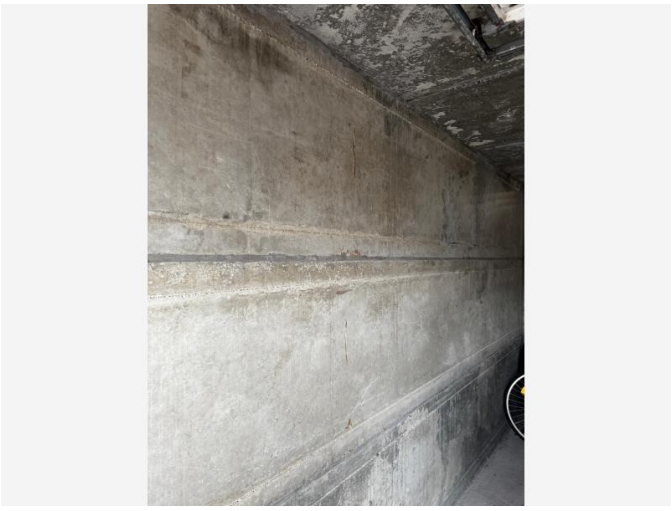
# Fiche 6: Muur- en plafondpleister

| Beschrijving | Notitie | Terug te vinden op plannen |
|---|---|---|
| Fiche 6: Muur- en plafondpleister | - | - |
