Asbestinventarisattest

Steenweg 176, 9473 Denderleeuw

Attestnummer : **20261110-000271.000**
Uitgegeven op : **10.11.2026**
Geldig tot : **10.11.2031**

Niet-asbestveilig

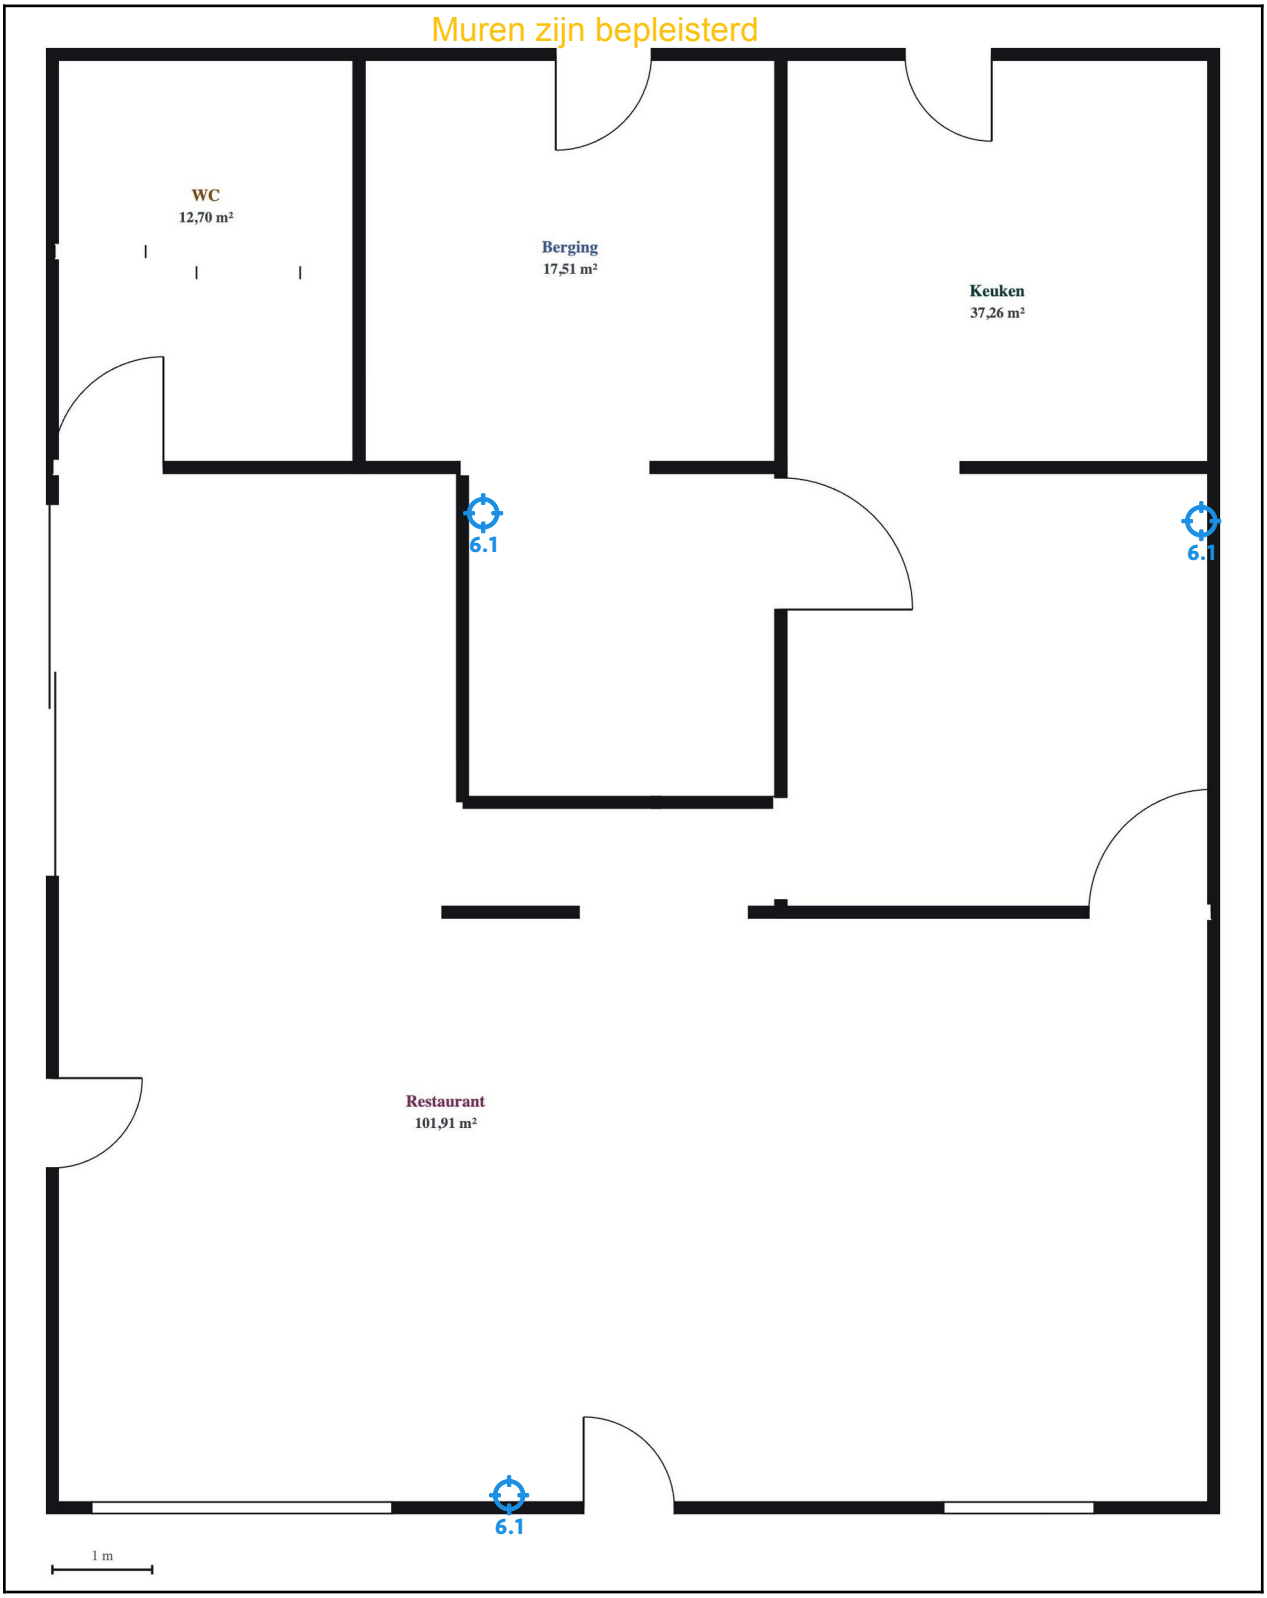
Plan 1.1: Gelijkvloers-muren

5. Pleisterwerk muren woning	Geen asbest	-
6. pleisterwerk muren restaurant	Geen asbest	-
6.1 Code: DSPMR	Mengmonster	-

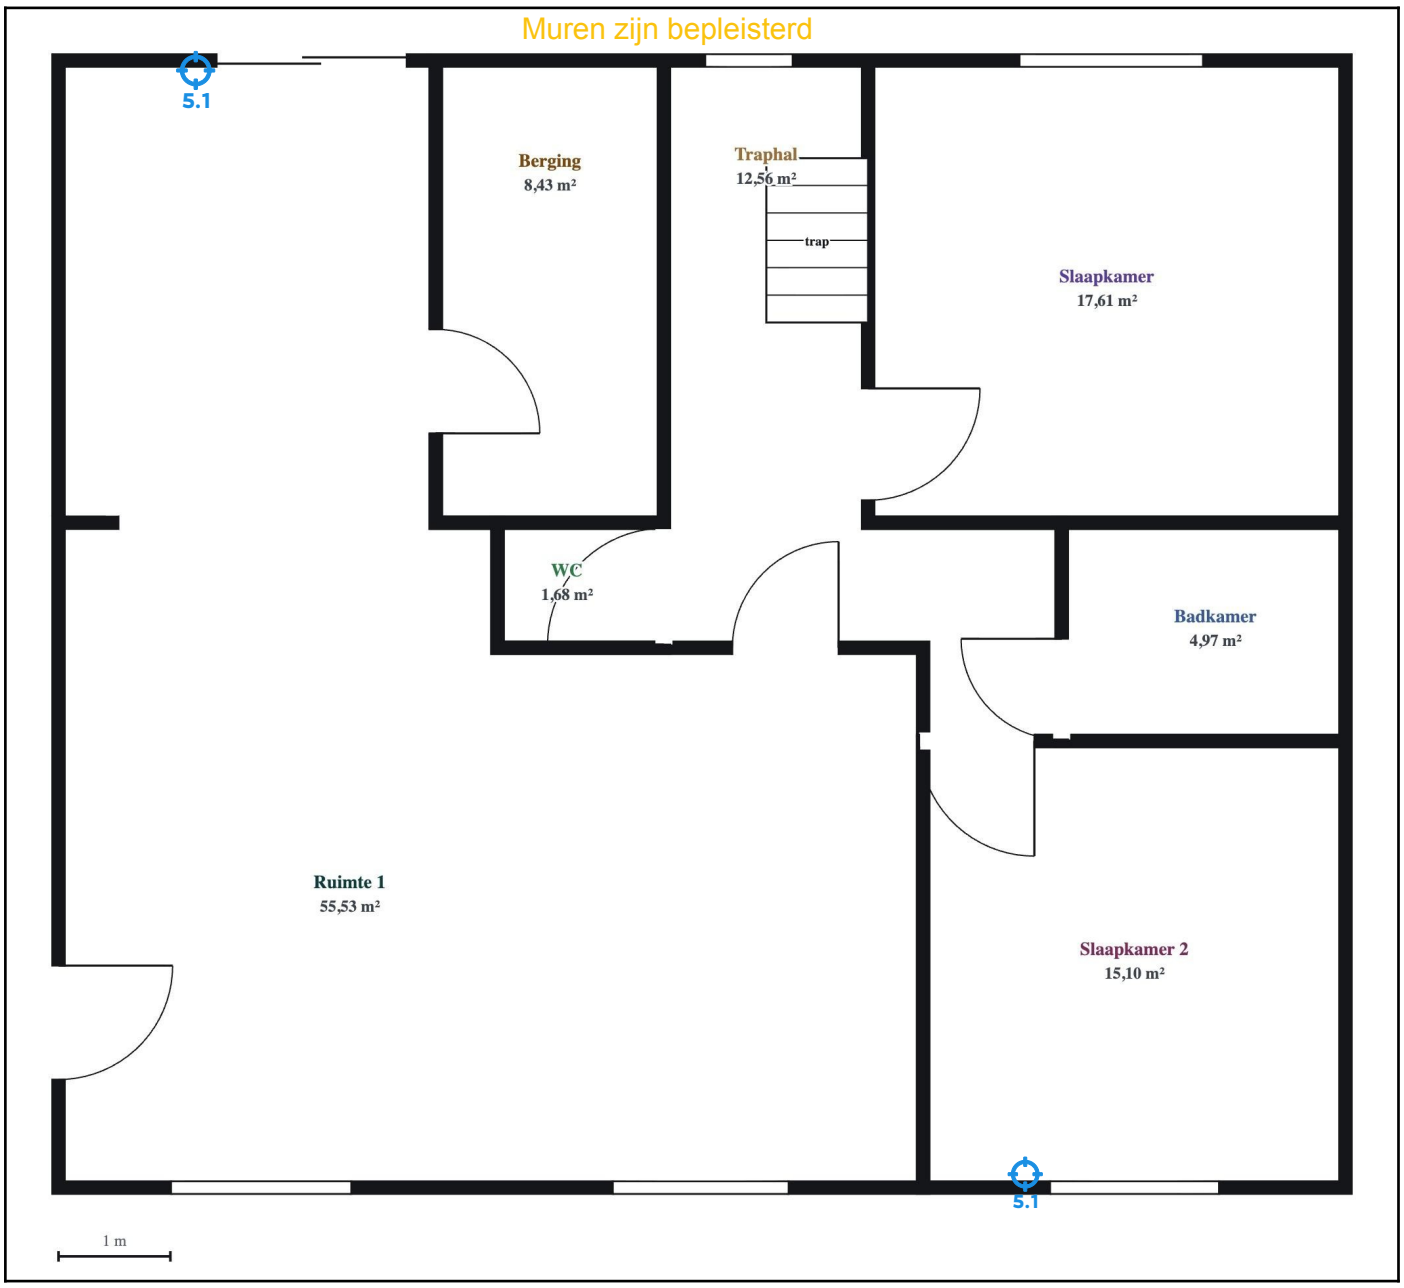
Plan 1.3: 1e verdieping-muren

Beschrijving	Type	Actie
5. Pleisterwerk muren woning	Geen asbest	-
5.1 Code: DSPM	Mengmonster	-

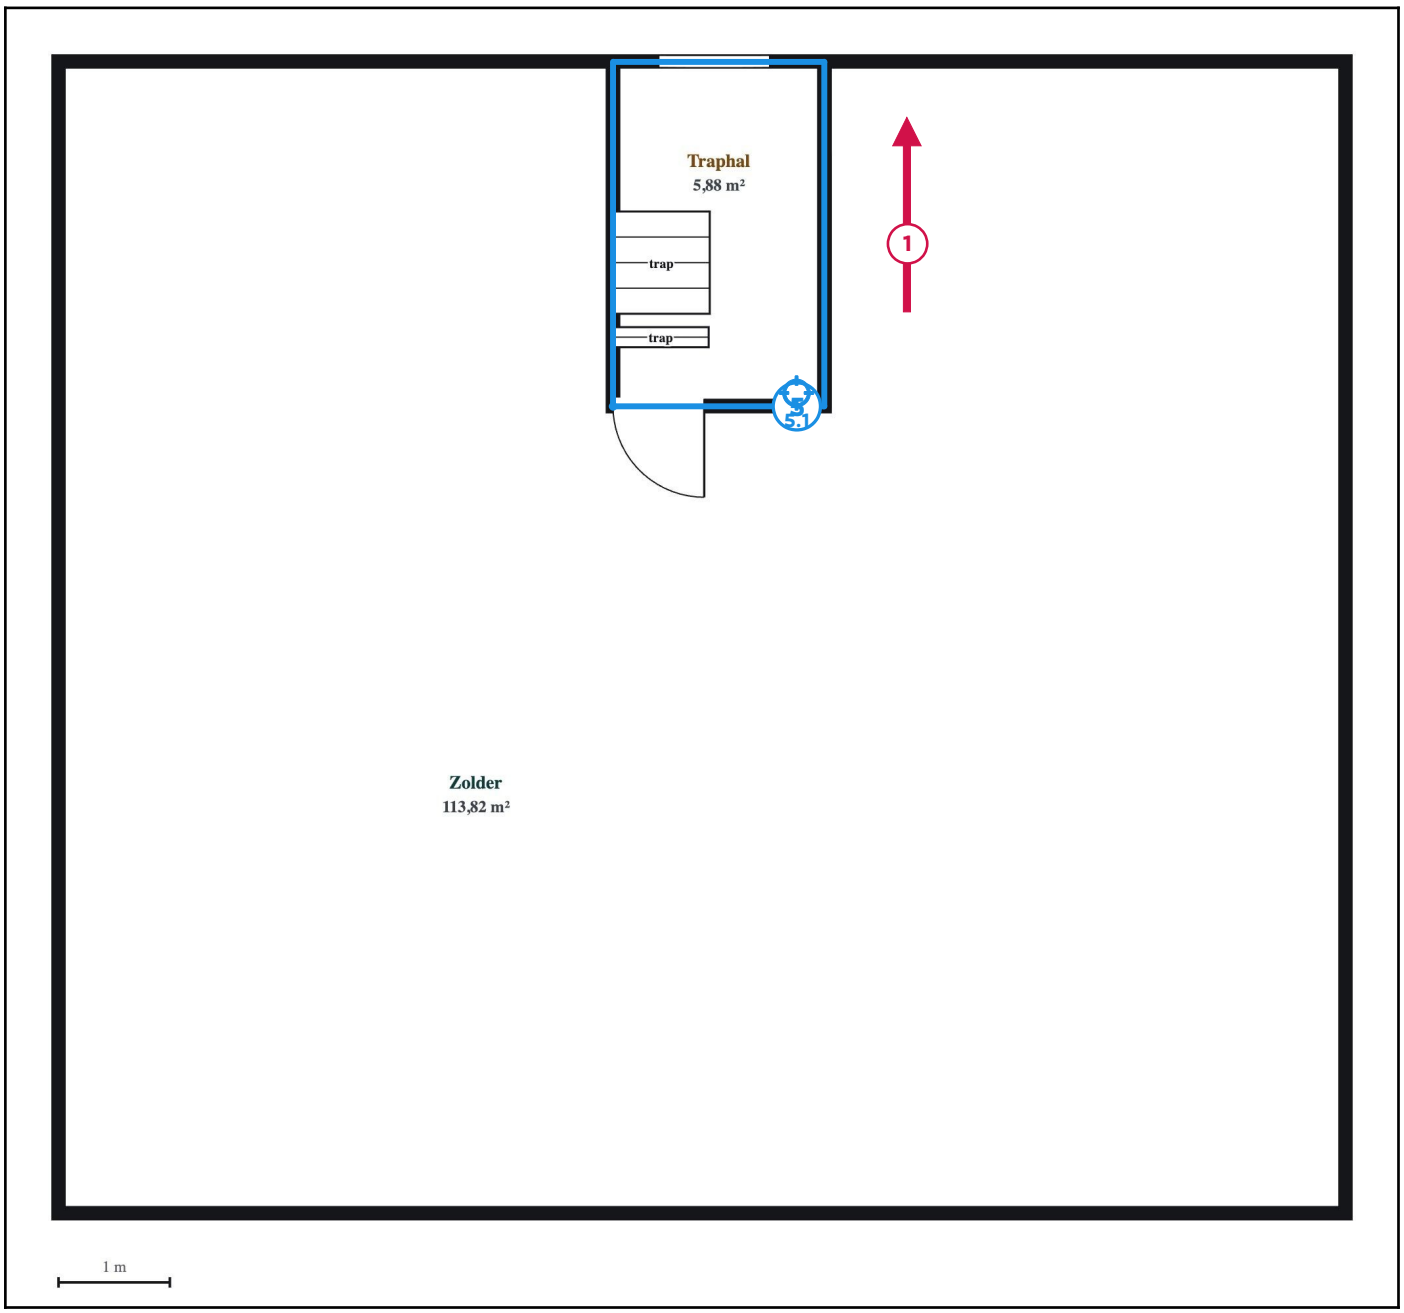
Plan 1.5: Zolder-muren

Beschrijving	Type	Actie
1. Stock leien	Asbestmateriaal	Dringend verwijderen
5. Pleisterwerk muren woning	Geen asbest	-
5.1 Code: DSPM	Mengmonster	-

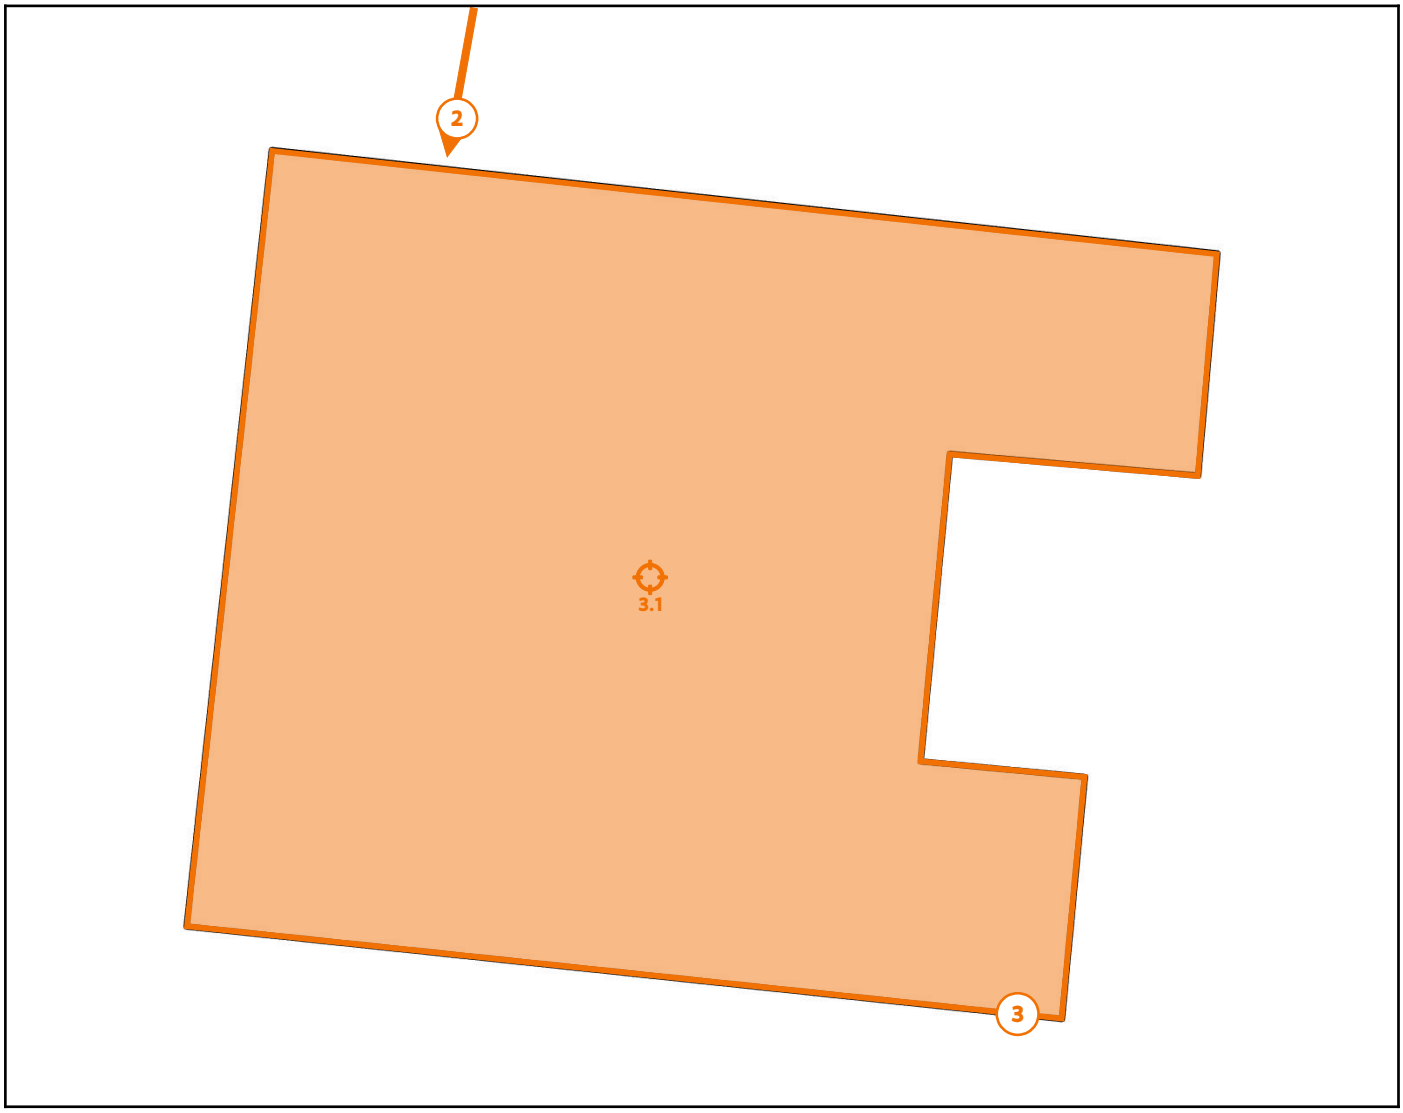
Plan 1.7: Hoofdgebouw dakplan

Beschrijving	Type	Actie
2. Cementbuis schouw	Asbestmateriaal	Verwijderen
3. Leien dak	Asbestmateriaal	Verwijderen
3.1 Code: DSL	Puntmonster	-

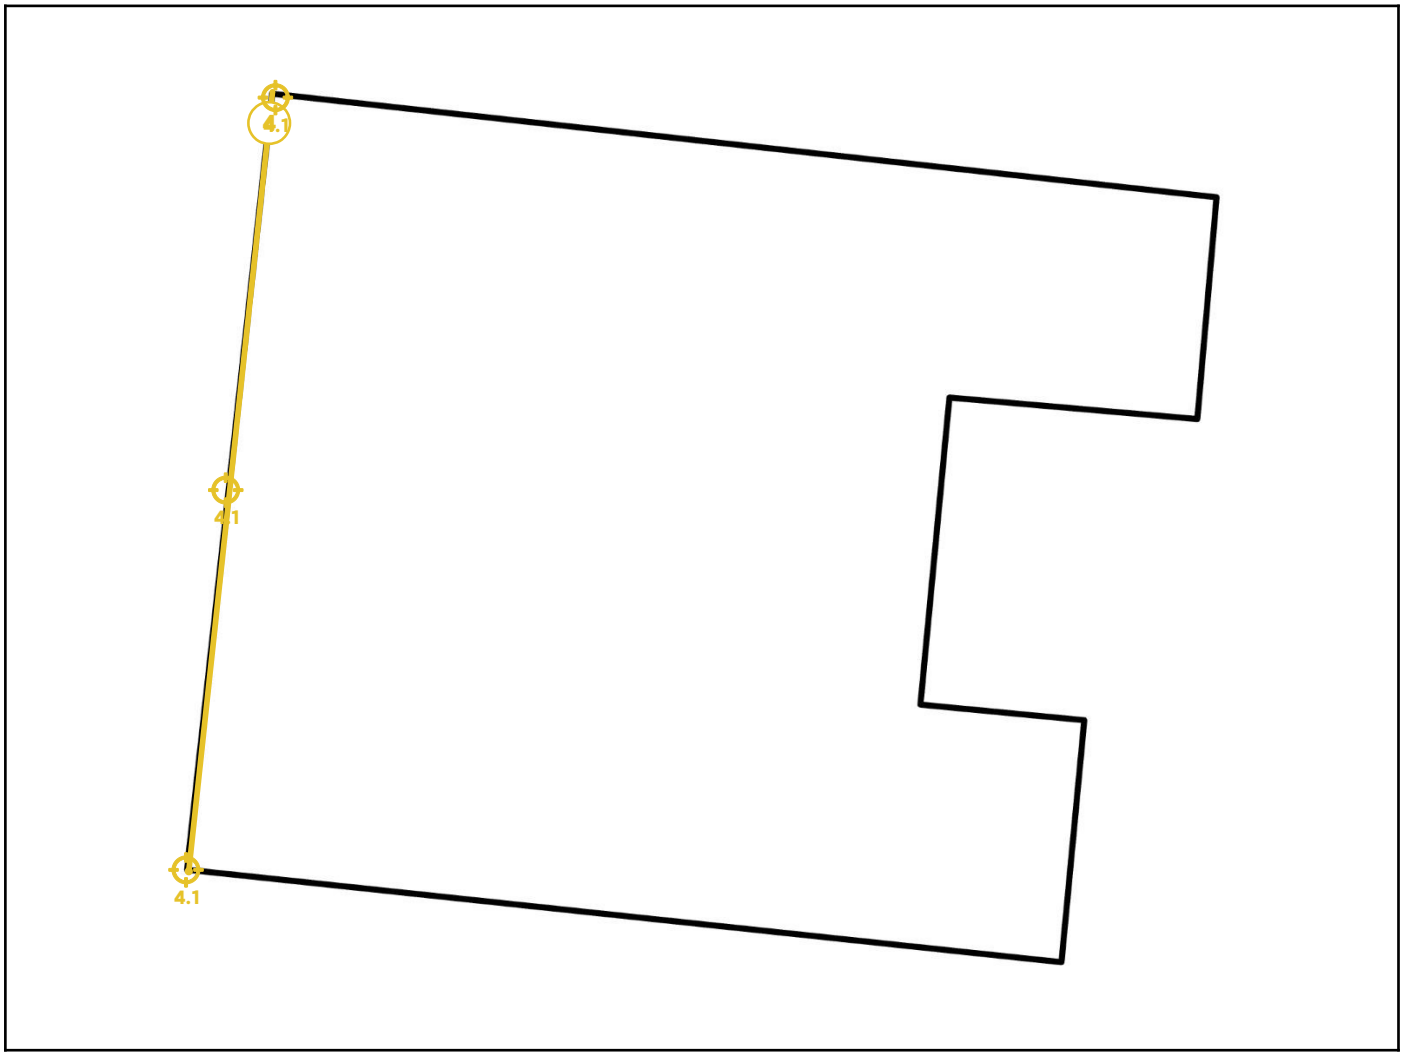
Plan 1.8: Hoofdgebouw plan buitengevel

Beschrijving	Type	Actie
4. Crepi	Asbestmateriaal	Zorgvuldig beheren
4.1 Code: DSC	Mengmonster	-

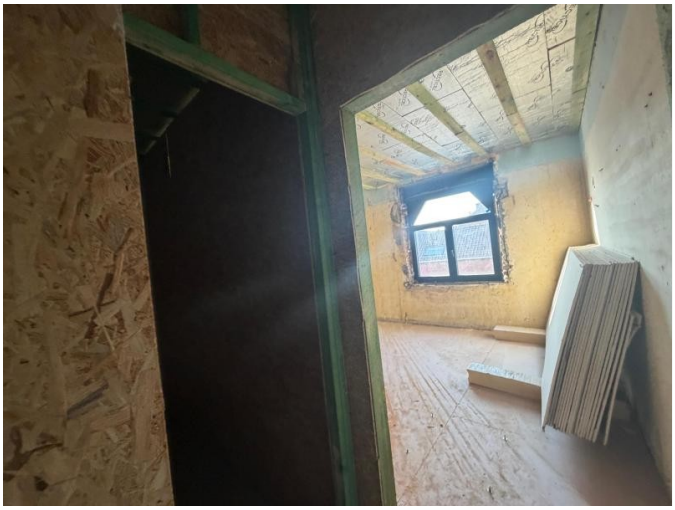
Fiche 5: Pleisterwerk muren woning

Geen asbest

#	Type	Referentie	Resultaat
5.1	Mengmonster	DSPM	Geen asbest

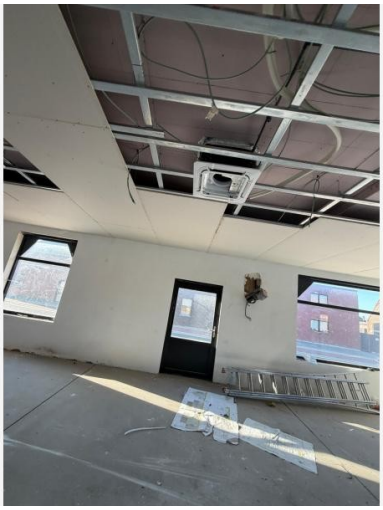
Fiche 6: pleisterwerk muren restaurant

Geen asbest

#	Type	Referentie	Resultaat
6.1	Mengmonster	DSPMR	Geen asbest
