Asbestinventarisattest

Hoveniersstraat 1, 9300 Aalst

Attestnummer : **20260923-000131.000**
Uitgegeven op : **23.09.2026**
Geldig tot : **23.09.2036**

Niet-asbestveilig

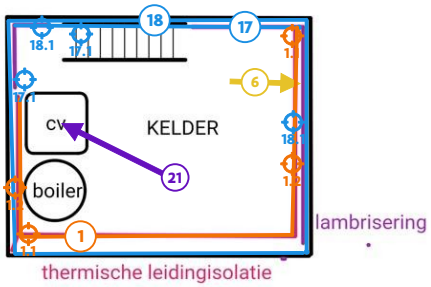
Plan 1.1: Kelder

Beschrijving	Type	Actie
1. Thermische Leidingisolatie in gips (kelder)	Asbestmateriaal	Verwijderen
1.1 Code: HOV 1.3 leid iso B	Mengmonster	-
1.2 Code: HOV 1.4 leid iso R	Mengmonster	-
6. Electriciteitsverdeelbakje in bakeliet	Asbestmateriaal	Zorgvuldig beheren
17. Cementeringplaat in keldermuren (deels)	Geen asbest	-
17.1 Code: HOV 1.6 Cempl K	Mengmonster	-
18. Cementering keldermuren (deels)	Geen asbest	-
18.1 Code: HOV 1.2 cem K	Mengmonster	-
21. Flenzen achteraan verwarmingsketel : mogelijke dichtingen/pakkingen	Overige ruimte of materiaal	-

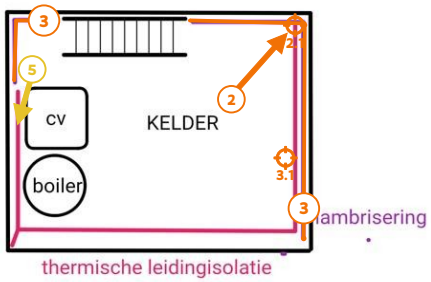
Plan 1.3: Kelder

Beschrijving	Type	Actie
2. Schacht in kelder	Asbestmateriaal	Verwijderen
2.1 Code: HOV 1.8 Hoek K	Puntmonster	-
3. Lambrisering in kelder	Asbestmateriaal	Verwijderen
3.1 Code: HOV 1.7 ACplaat K	Puntmonster	-
5. Roetluik in kelder	Asbestmateriaal	Zorgvuldig beheren

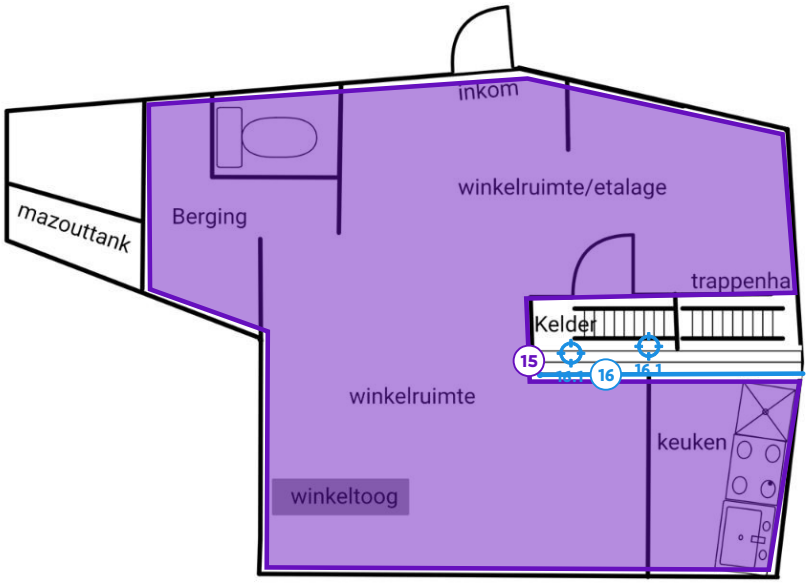
Plan 1.4: Verdiep 0

=> auditief onderzoek aan alle muren

Beschrijving	Type	Actie
10. Uitvoering auditief onderzoek	Advies	-
15. Tegellijm vloeren/fiaences	Advies	-
16. Pleisterwerk wanden	Geen asbest	-
16.1 Code: HOV 1.1 pl m	Mengmonster	-

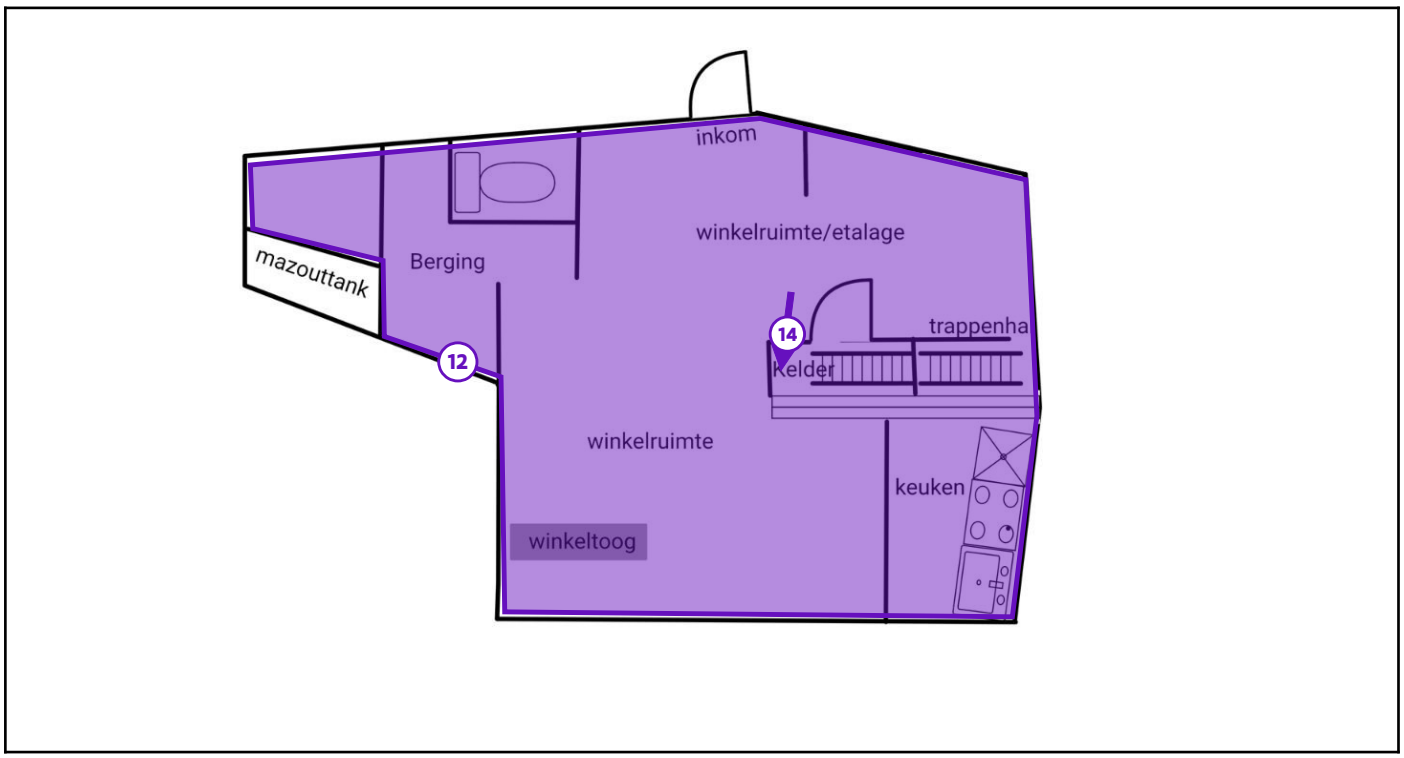
Plan 1.5: Verdiep 0

Beschrijving	Type	Actie
12. Plafond op alle verdiepingen	Advies	-
14. Afvoerbuizen in putten	Advies	-

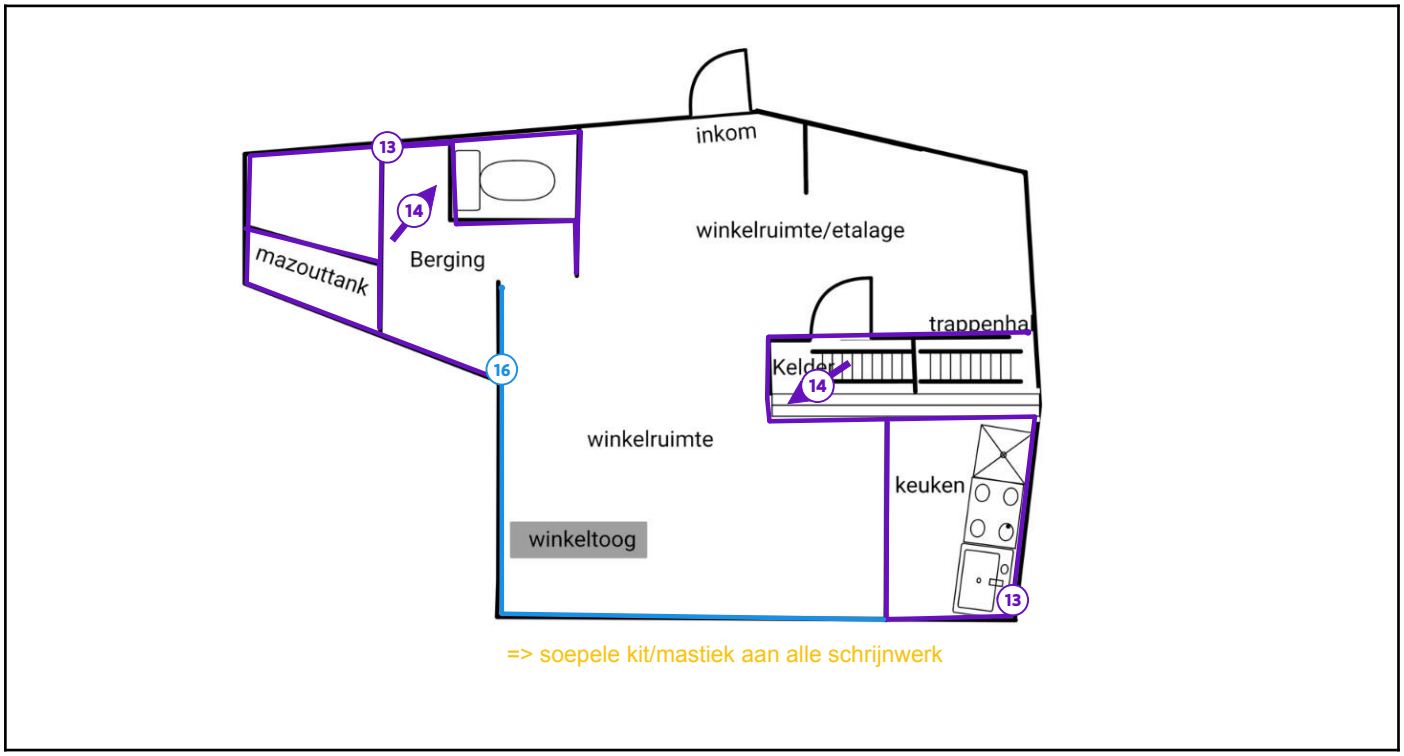
Plan 1.6: Verdiep 0

Beschrijving	Type	Actie
13. Voorzetwanden	Advies	-
14. Afvoerbuizen in putten	Advies	-
16. Pleisterwerk wanden	Geen asbest	-
20. Ramen/deuren met soepele kit/mastiek	Overige ruimte of materiaal	-

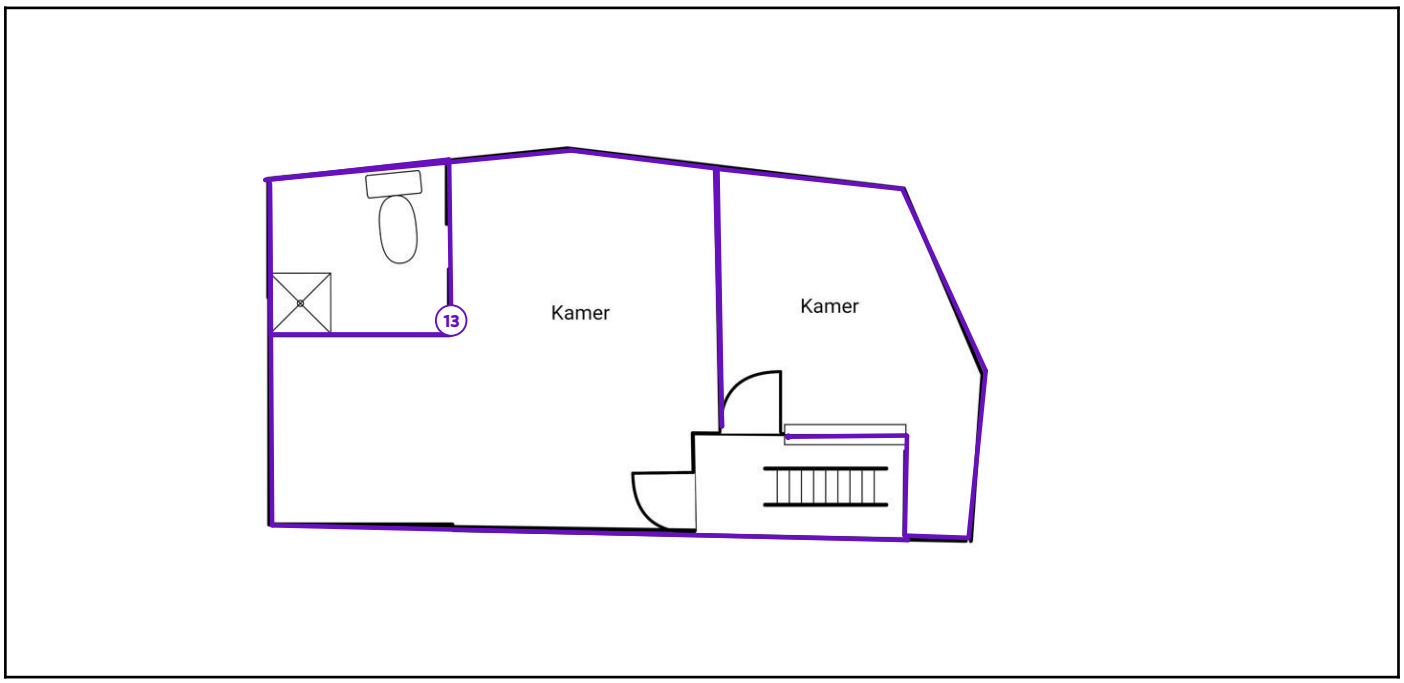
Plan 1.7: Verdiep 1

Beschrijving	Type	Actie
13. Voorzetwanden	Advies	-

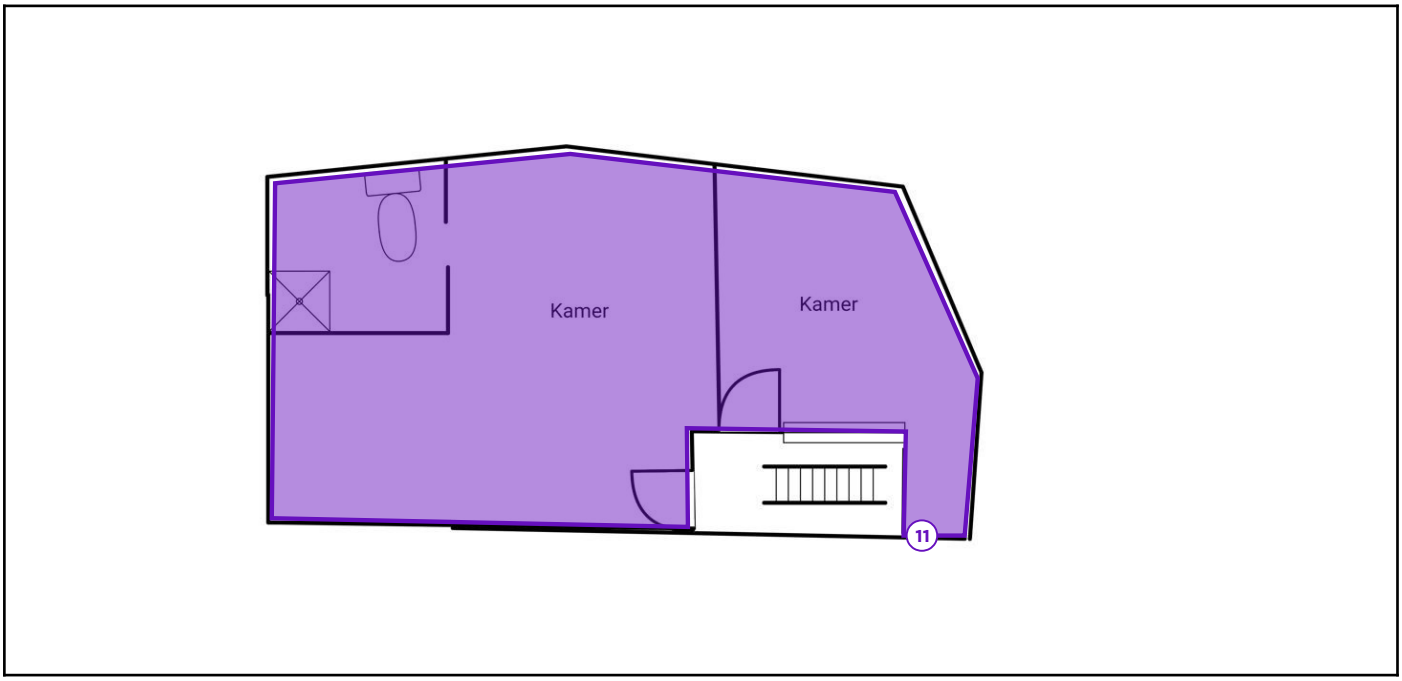
Plan 1.8: Verdiep 1

Beschrijving	Type	Actie
11. Vinylvloerzeil flexibel	Advies	-

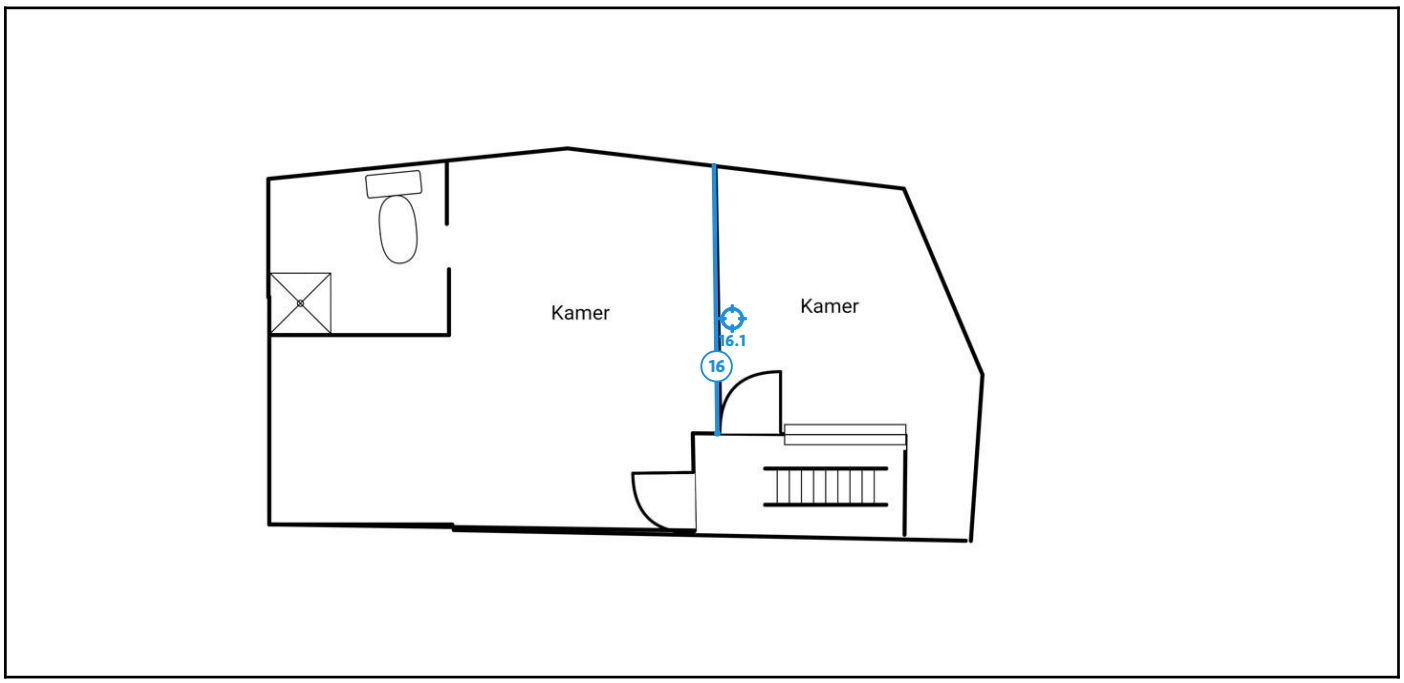
Plan 1.9: Verdiep 1

Beschrijving	Type	Actie
16. Pleisterwerk wanden	Geen asbest	-
16.1 Code: HOV 1.1 pl m	Mengmonster	-

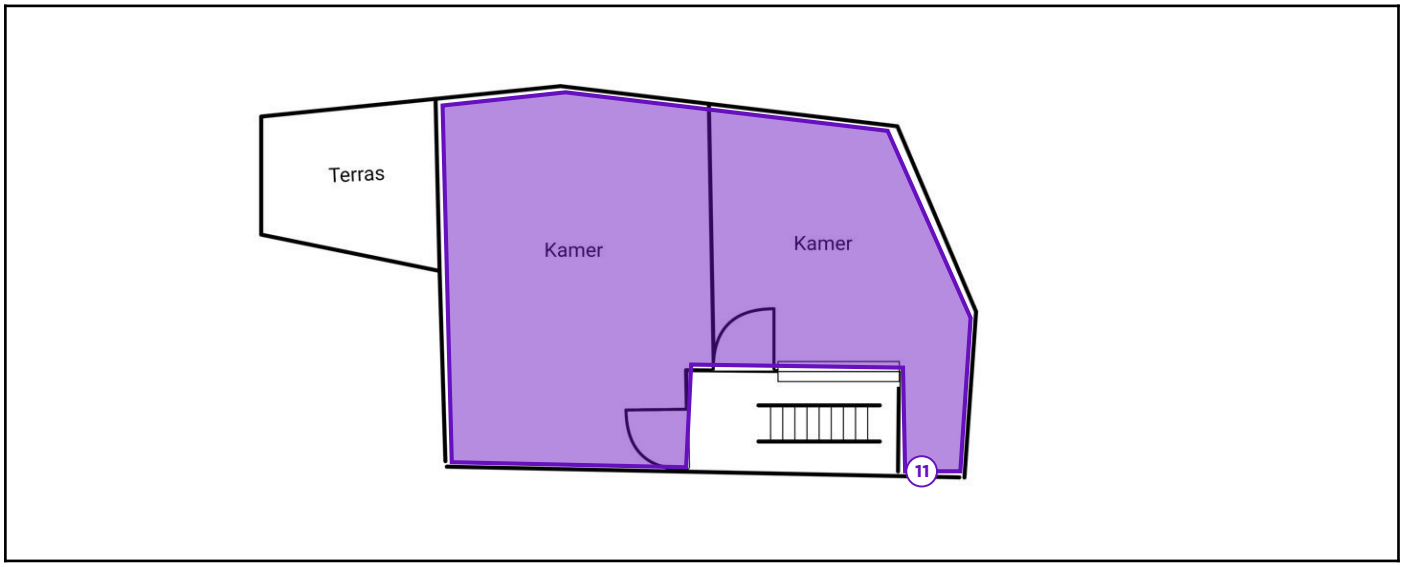
Plan 1.10: Verdiep 2

Beschrijving	Type	Actie
11. Vinylvloerzeil flexibel	Advies	-

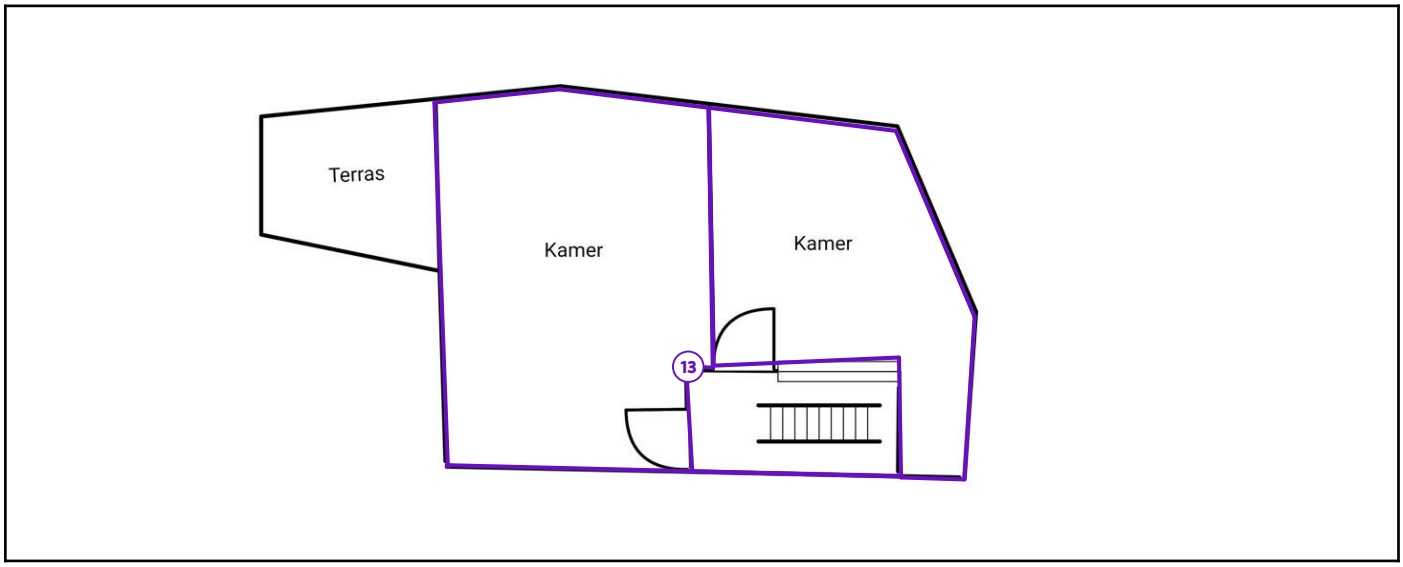
Plan 1.11: Verdiep 2

Beschrijving	Type	Actie
13. Voorzetwanden	Advies	-

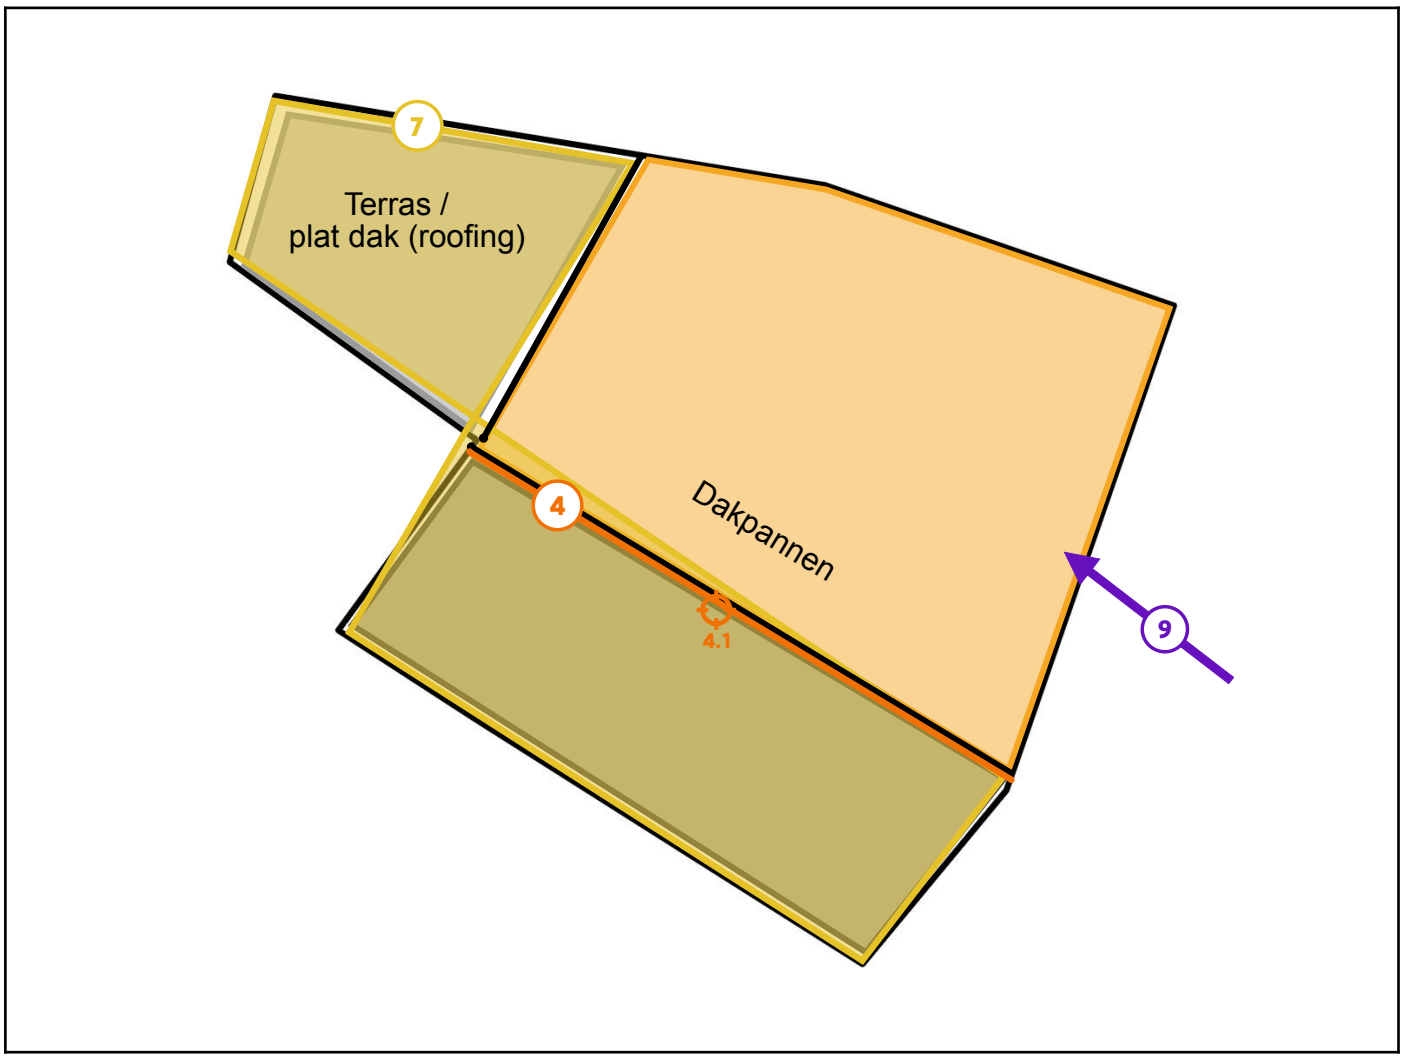
Plan 1.13: Dak/buitenschil

Beschrijving	Type	Actie
4. Grijze Gevelleien - achtergevel	Asbestmateriaal	Verwijderen
4.1 Code: HOV 1.5 lei AGV	Puntmonster	-
7. Plat dak roofing	Asbestmateriaal	Zorgvuldig beheren
9. Binnenzijde van de schoorsteen +3,5m hoogte	Beperking	-

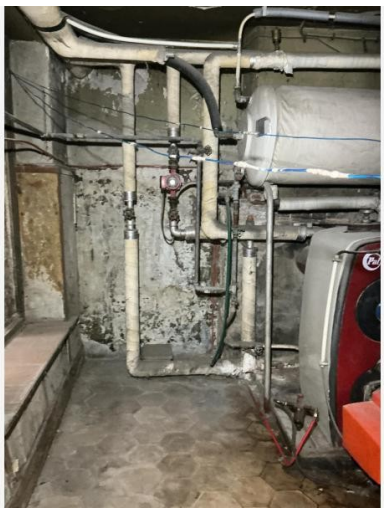
Fiche 1: Thermische Leidingisolatie in gips (kelder)

Eindbeoordeling materiaalrisico	Verhoogd materiaalrisico en/of verhoogde kans op vezelvrijgave
Opmerking	De thermische leidingisolatie vertoont beschadigingen en is niet meer volledig intact.

Gebondenheid	Categorie 2: niet-hechtgebonden met matrix
Asbestsoort (vezeltype)	Amfibool aanwezig, uitgezonderd crocidoliet
Asbestconcentratie	Hoog (>= 50%)
Afschermingsgraad van het gehele materiaal	Geheel of deels vrij aan de binnenlucht, maar geen contact met binnenluchtstromen
Toestand van het materiaal	Licht beschadigd, licht verweerd. Intacte calciumsilicaatplaat of materiaal met categorie 3-gebondenheid

#	Type	Referentie	Resultaat
1.1	Mengmonster	HOV 1.3 leid iso B	Amosiet
1.2	Mengmonster	HOV 1.4 leid iso R	Amosiet

- Scherm in afwachting van verwijdering het asbestmateriaal af van luchtstromingen en verstoring: bijvoorbeeld door het te verpakken, te fixeren, af te dekken, signalisatie - afbakening aan te brengen, ...
- Verwijder dit asbestmateriaal zo snel mogelijk. Volg de toestand goed op.
- Voer binnenluchtmetingen uit om actuele blootstellingsrisico's in de binnenlucht te monitoren.

- Hermetische zone (erkend asbestverwijderaar)
  Deze toepassing mag uitsluitend door een erkende asbestverwijderaar via de methodiek van hermetische zone verwijderd worden omdat verwijdering via de methodiek van eenvoudige handelingen en/of couveusezakmethode niet toegelaten is. De verwijdering leidt automatisch tot een verhoogd risico op vrijgave van asbestvezels (maximale concentratie 0,01 vezels/cm - CODEX Art. VI.3-54). (Bron: CODEX - Art. VI.3-61.- par 1.).

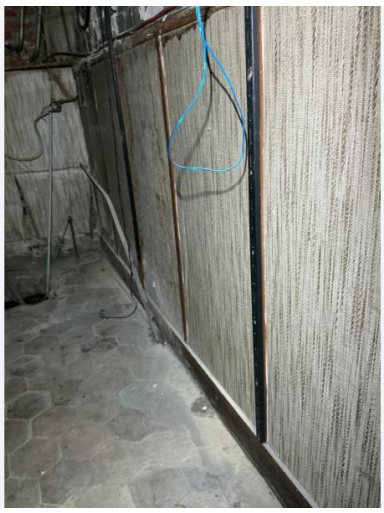
Fiche 3: Lambrisering in kelder

#	Type	Referentie	Resultaat
3.1	Puntmonster	HOV 1.7 ACplaat K	Chrysotiel

Beschrijving	Lambrisering in kelder
Omgeving	Binnen
Primaire drager	Binnenwand
Asbestmateriaal	Plaat, paneel, tablet - Generiek
Bindmiddel van asbestmateriaal	Cement
Gebondenheid op basis van bindmiddel	Hecht
Hoeveelheid (oppervlakte - dikte - aantal)	• 25,00 m^2 - 0,50 cm - 1 stuk
Totaal volume	0,125 m^3
Eenvoudig bereikbaar	Ja
Bevestigingswijze	• Geklemd • Geschroefd
Identificatiemethode	Een monstername door de asbestdeskundige met laboanalyse door een asbestlabo.
Destructieve handeling voor identificatie	Nee
Opmerking	De hoeveelheid is een zo nauwkeurig mogelijke opmeting, waar evenwel kleine afwijkingen op mogelijk zijn. Lambrisering is aanwezig in de kelder.

- Eenvoudige handelingen: mag via doe-het-zelf of door werknemer(s) met opleidingsattest eenvoudige handelingen
  Wanneer de lambrisering uitsluitend is bevestigd met schroeven en klemverbindingen mag deze toepassing door een aannemer die over een opleidingsattest eenvoudige handelingen beschikt of door een particulier (doe-het-zelver), verwijderd worden indien er geen verhoogd risico op vrijgave van asbestvezels (max. concentratie 0,01 vezels/cm3 - CODEX Art. VI.3-54) ontstaat en de toepassing voorafgaand wordt gefixeerd/bevochtigd. De individuele elementen moeten zonder machinale werktuigen (boormachine, slijpschijf, hogedrukreiniger,...) en zonder breken of gooien een voor een losgemaakt worden en dubbel en luchtdicht verpakt afgevoerd worden naar een erkend afvalpunt (recyclagepark). Daar moeten ze voorzichtig

De lambrisering kan bijkomend verlijmd zijn, hoewel dit niet visueel vast te stelllen is. Dan kan deze toepassing enkel door een erkende asbestverwijderaar verwijderd worden omdat er hier automatisch een verhoogd risico op vrijgave van asbestvezels (max. concentratie 0,01 vezels/cm3 - CODEX - Art. VI.3-54) ontstaat. (Bron: VLAREM II: 6.4.0.1 par1, par2 en par3). Een erkend asbestverwijderaar moet ingeschakeld worden voor deze toepassingen die niet (kunnen) worden verwijderd door de couveuzezakmethode, door hermetische zone of door de materialen beschreven in Vlarem II, art. 6.4.0.1 par2. (Bron: Leidraad bij het Inspectieprotocol)

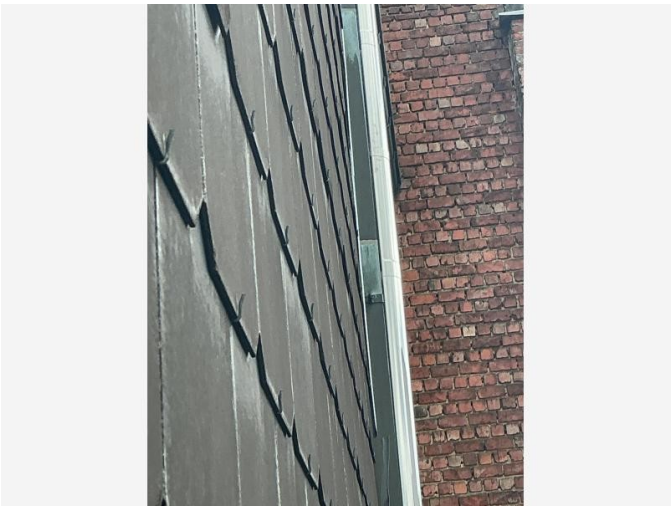
Fiche 4: Grijze Gevelleien - achtergevel

Beschrijving	Grijze Gevelleien - achtergevel
Omgeving	Buiten
Primaire drager	Wand buitenschil
Asbestmateriaal	Dak- en gevelbekleding - Lei, shingle
Bindmiddel van asbestmateriaal	Cement
Gebondenheid op basis van bindmiddel	Hecht
Hoeveelheid (oppervlakte - aantal)	• 30,00 m^2 - 1 stuk
Totale oppervlakte	30,00 m^2
Eenvoudig bereikbaar	Ja
Bevestigingswijze	• Geklemd
Identificatiemethode	Een monstername door de asbestdeskundige met laboanalyse door een asbestlabo.
Destructieve handeling voor identificatie	Nee
Opmerking	De opgegeven volumes zijn slechts schattingen en mogen niet worden gebruikt als maatstaf voor heffingen.

Vermijd stofvorming en stofverspreiding op elk moment van de werken. Bevochtig of fixeer het materiaal.

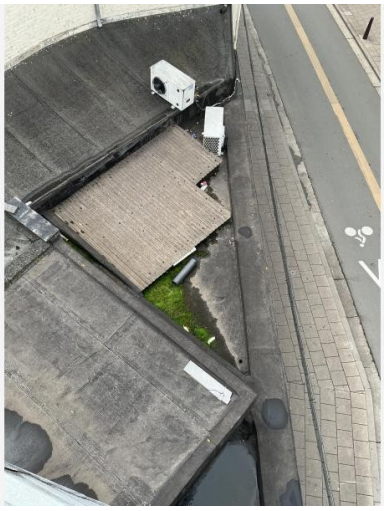
Fiche 7: Plat dak roofing

Beschrijving	Plat dak roofing
Omgeving	Buiten
Primaire drager	Plat dak
Asbestmateriaal	Dak- en gevelbekleding - Roofing
Bindmiddel van asbestmateriaal	Bitumen (roofing, teer, asfalt)
Gebondenheid op basis van bindmiddel	Hecht
Hoeveelheid (oppervlakte - aantal)	• 45,00 m^2 - 1 stuk
Totale oppervlakte	45,00 m^2
Eenvoudig bereikbaar	Ja
Bevestigingswijze	• Verlijmd, ingegoten, versmeerd
Identificatiemethode	De asbestdeskundige beoordeelt het materiaal als asbestverdacht en dus asbesthoudend, en dit zonder monstername. Motivatie: De monstername brengt andere schade aan dan schade die inherent is aan de monstername.
Destructieve handeling voor identificatie	Nee
Opmerking	De opgegeven volumes zijn slechts schattingen en mogen niet worden gebruikt als maatstaf voor heffingen. Het gebouw beschikt over meerdere platte dakdelen, namelijk boven de berging, boven de keuken, het terras (verdiep 1) gelegen links aan de voorgevel. Roofing (Derbigum) en andere bitumineuze dakdichtingen worden in oudere uitvoeringen standaard als asbestverdacht beschouwd. Een materiaalstaal nemen tot op de drager brengt een reëel risico op lekkage met zich mee; om die reden wordt bij dakdichtingen geen staalname uitgevoerd. Alleen na laboratoriumanalyse kan een roofinglaag definitief als asbestvrij worden bevestigd. Indien in het verslag vermeld staat dat de roofing asbest is, moet dit geïnterpreteerd worden als asbestverdacht, aangezien er geen staalname of laboratoriumonderzoek heeft plaatsgevonden.

- Eenvoudige handelingen: mag via doe-het-zelf of door werknemer(s) met opleidingsattest eenvoudige handelingen
  Voor roofing voorziet de wet geen verplichting om deze asbestverdachte toepassing te laten verwijderen door een firma met een opleidingsattest eenvoudige handelingen. U mag , in principe, ongeacht beschadigingen of vrije asbestvezels, deze asbesttoepassing zelf verwijderen met inachtneming van de nodige veiligheidsmaatregelen om Uzelf en uw omgeving te beschermen. Een beschadigde asbesttoepassing in slechte staat kan makkelijk verder breken of vergruizen. Er komen dan schadelijke asbestvezels vrij die ingeademd kunnen worden. De verwijdering van het materiaal moet met de nodige zorg en veiligheidsvoorzieningen gebeuren.

Vermijd stofvorming en stofverspreiding op elk moment van de werken. Bevochtig of fixeer het materiaal.

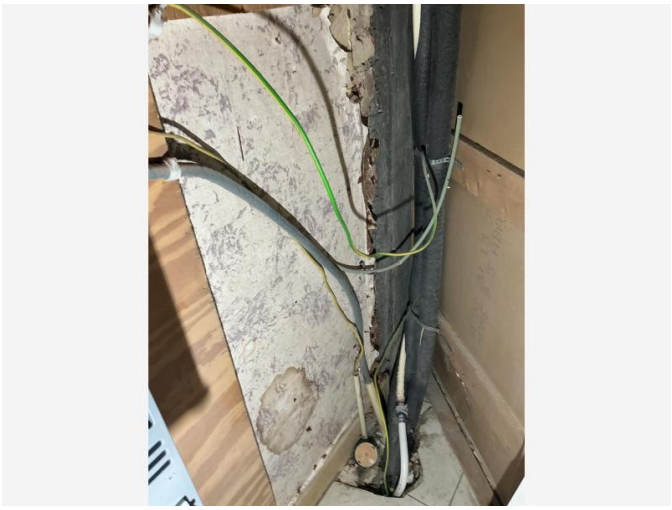
Fiche 14: Afvoerbuizen in putten

Advies

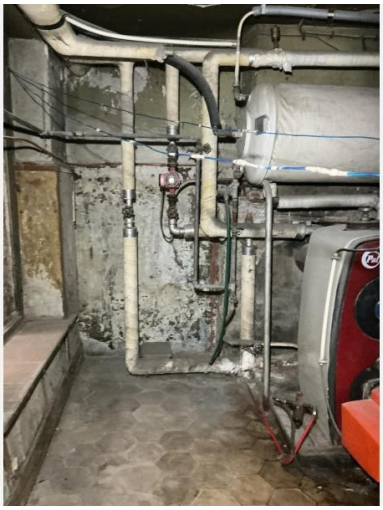
Fiche 18: Cementering keldermuren (deels)

Geen asbest

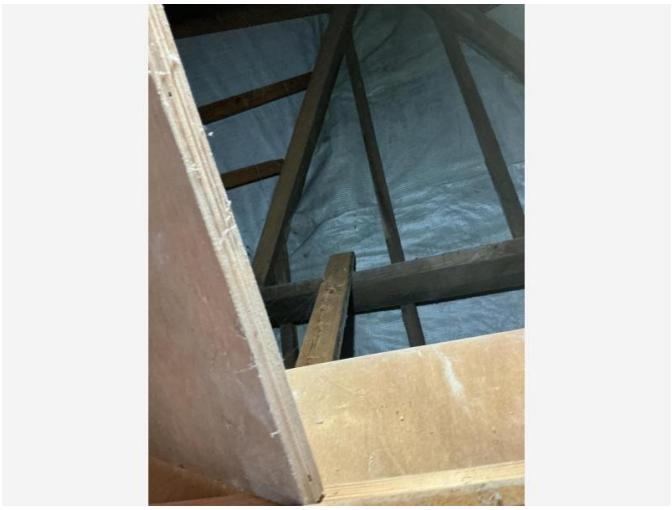
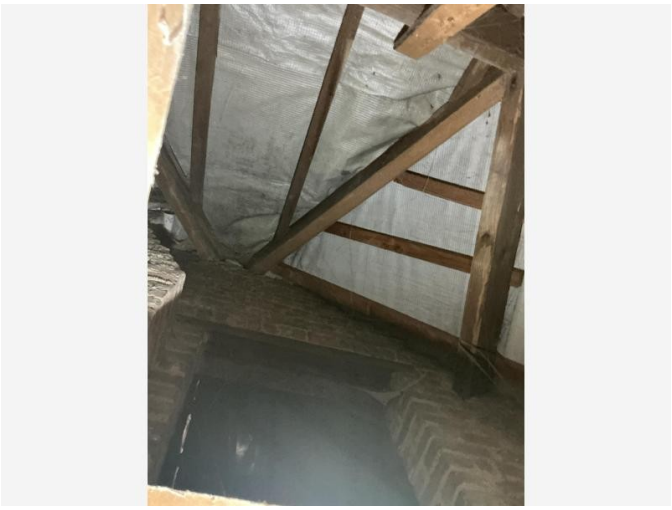
Beschrijving	Notitie	Terug te vinden op plannen
Fiche 19: Onderdak (niet asbestverdacht)	Bij de visuele inspectie van de zolderverdieping werd vastgesteld dat de volledige dakconstructie is voorzien van pvc-onderdak (type witte geruite folie). Deze is niet asbestverdacht.	Plan 1.12: Zolder
Fiche 20: Ramen/deuren met soepele kit/mastiek	De mastiek/kit aan de vernieuwde ramen zowel tussen glas en raamkader, als tussen gevel en raamkader zijn elastisch/soepel. Deze wordt beschouwd als niet asbestverdacht.	Plan 1.6: Verdiep 0
