Asbestinventarisattest

Pamelsestraat 174, 1770 Liedekerke

Attestnummer : **20261009-000075.000**
Uitgegeven op : **09.10.2026**
Geldig tot : **09.10.2031**

Niet-asbestveilig

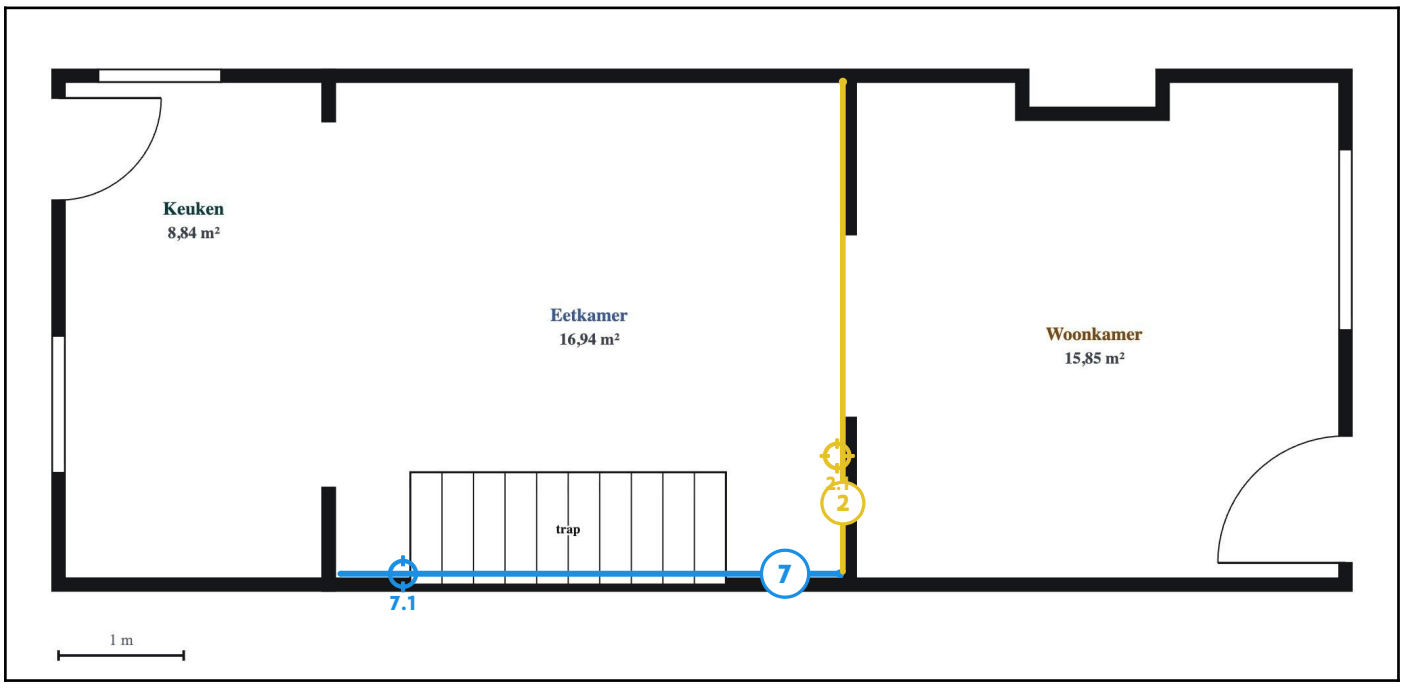
Plan 1.1: Gelijkvloers-muren

Beschrijving	Type	Actie
2. Cementplaat wand leefruimte	Asbestmateriaal	Zorgvuldig beheren
2.1 Code: LPP	Puntmonster	-
7. Pleisterwerk muren	Geen asbest	-
7.1 Code: LPPM	Mengmonster	-

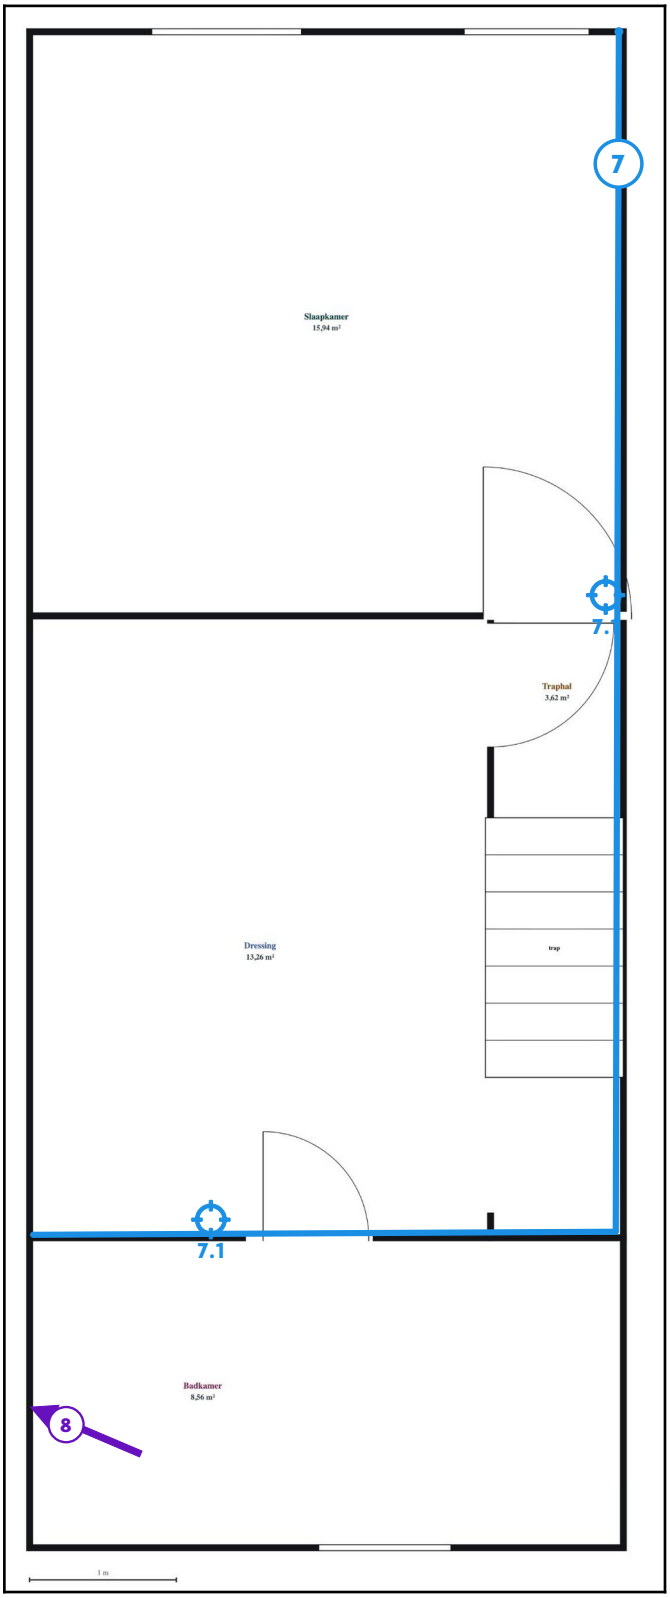
Plan 1.3: 1e verdieping-muren

7. Pleisterwerk muren	Geen asbest	-
7.1 Code: LPPM	Mengmonster	-
8. Stookketel	Overige ruimte of materiaal	-

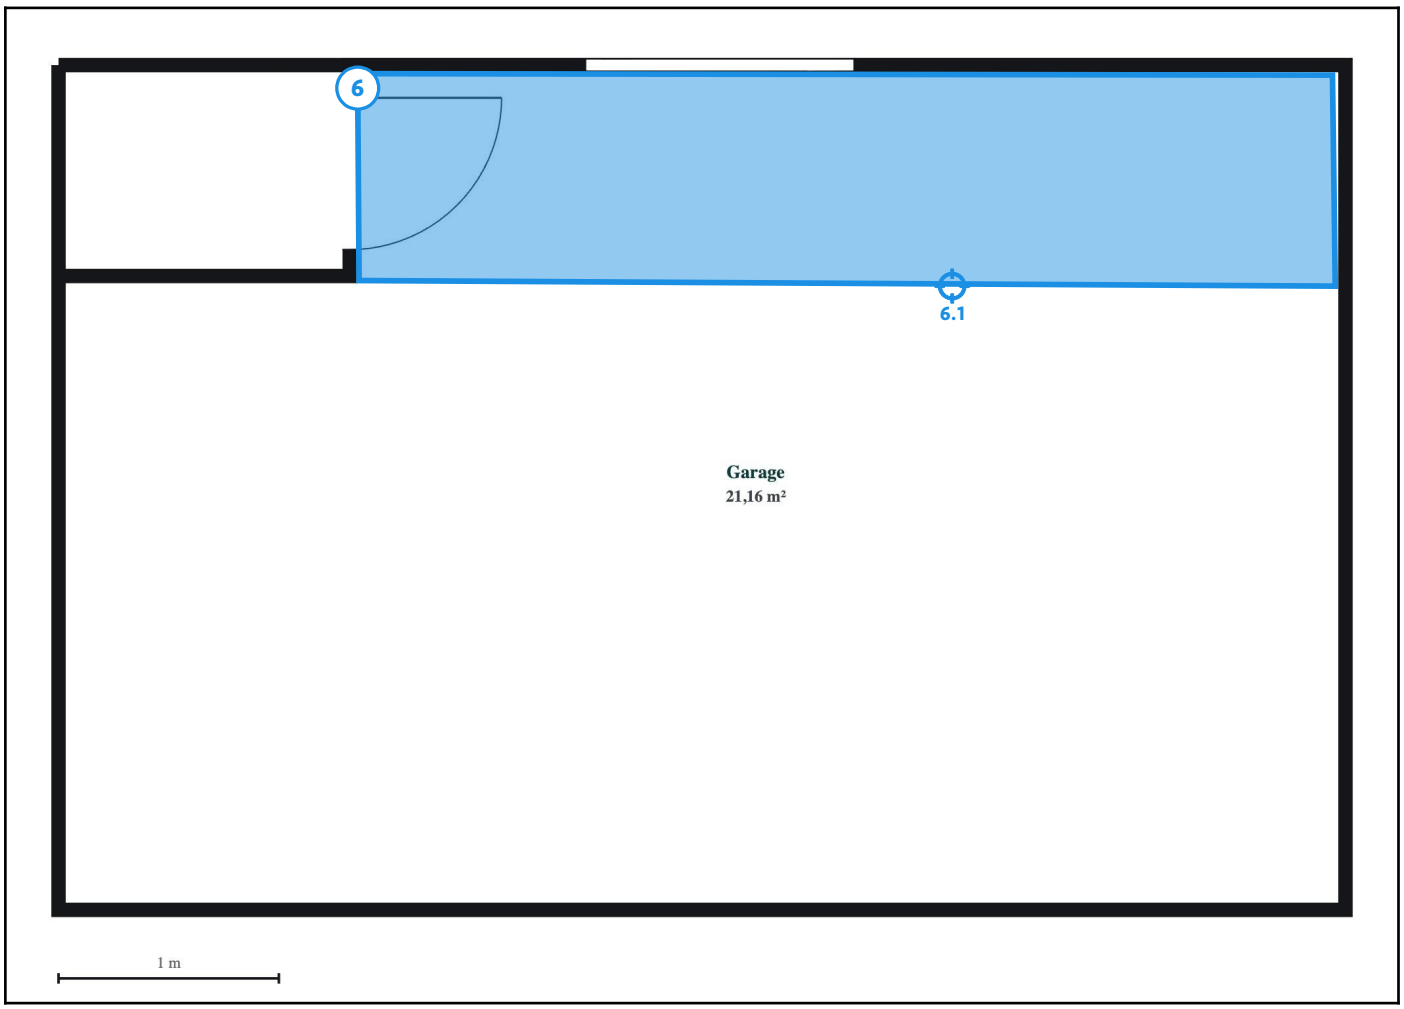
Plan 1.8: Garage-muren

Beschrijving	Type	Actie
6. Cement tegels	Geen asbest	-
6.1 Code: LPT	Puntmonster	-

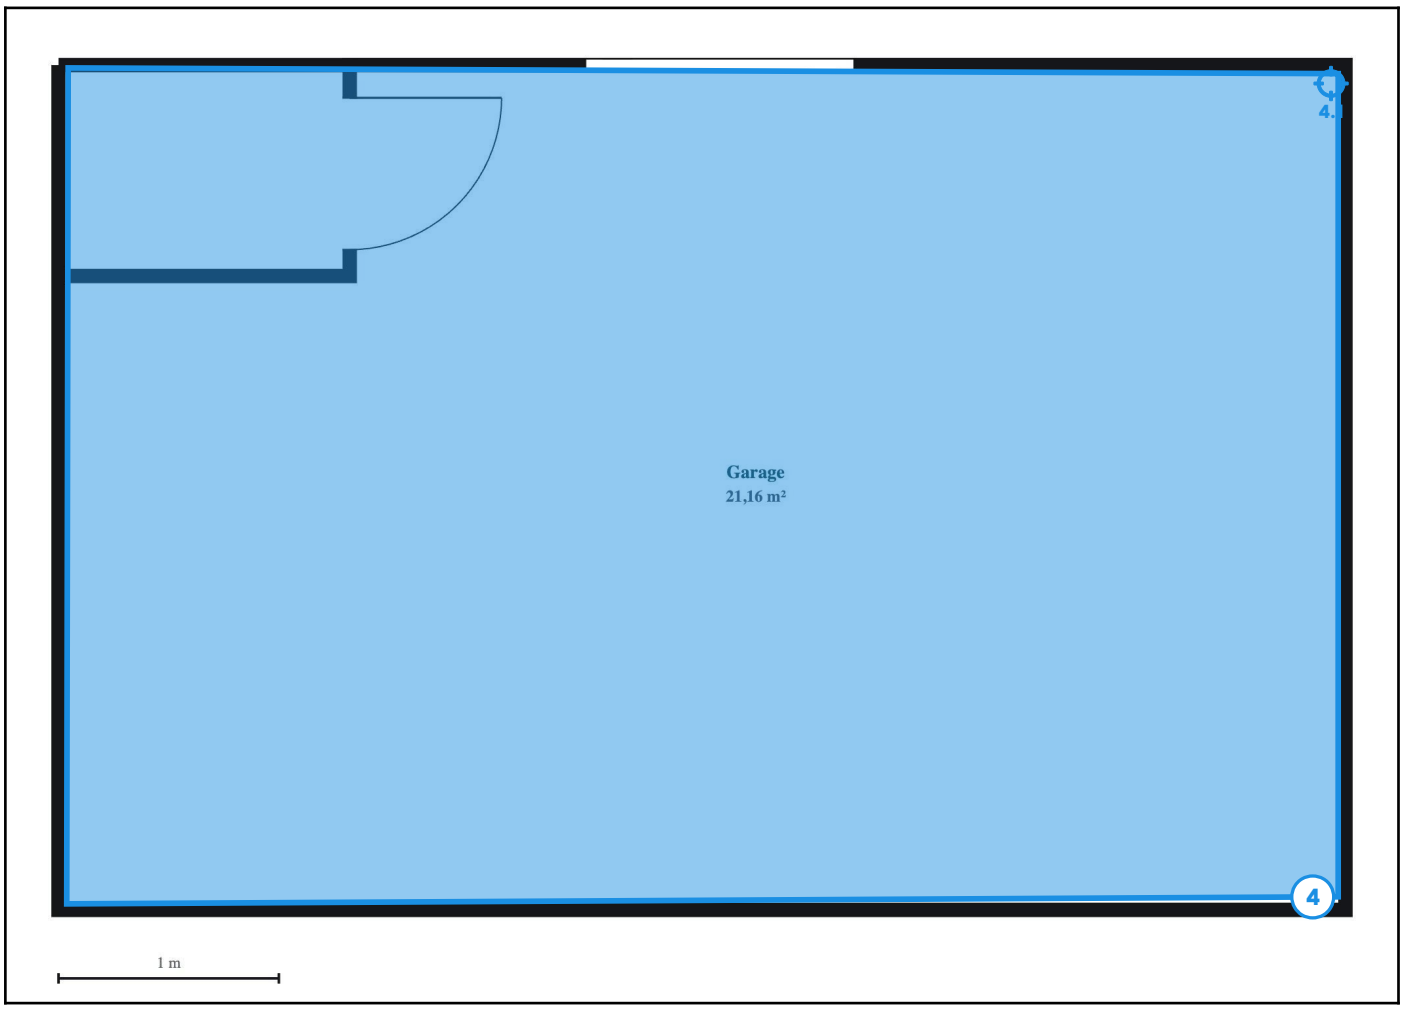
Plan 1.10: Garage dak plan

Beschrijving	Type	Actie
4. Roofing	Geen asbest	-
4.1 Code: LPR	Puntmonster	-

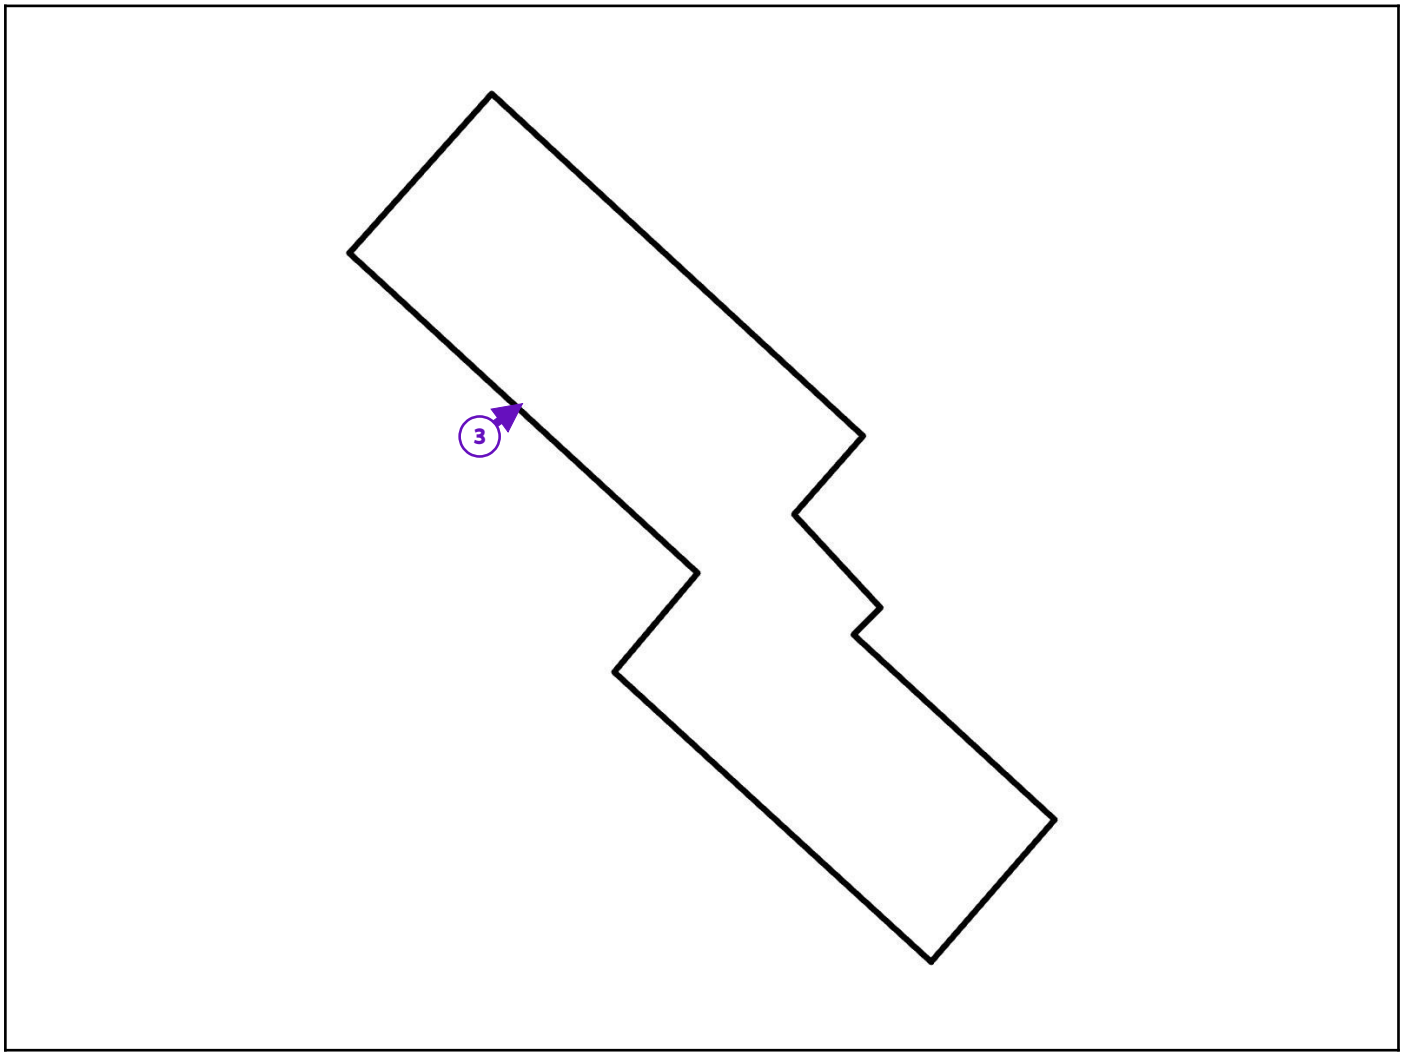
Plan 1.11: Hoofdgebouw dakplan

Beschrijving	Type	Actie
3. Rookgaskanaal	Beperking	-

Reden: Het te onderzoeken materiaal situeert zich hoger dan 3,50 m te rekenen vanaf een veilige ondergrond

Uitleg van de asbestdeskundige: Het constructiedeel ligt boven 3,5 m, hierdoor kon het niet volgens de bepalingen van de Welzijnswet geïnspecteerd worden.

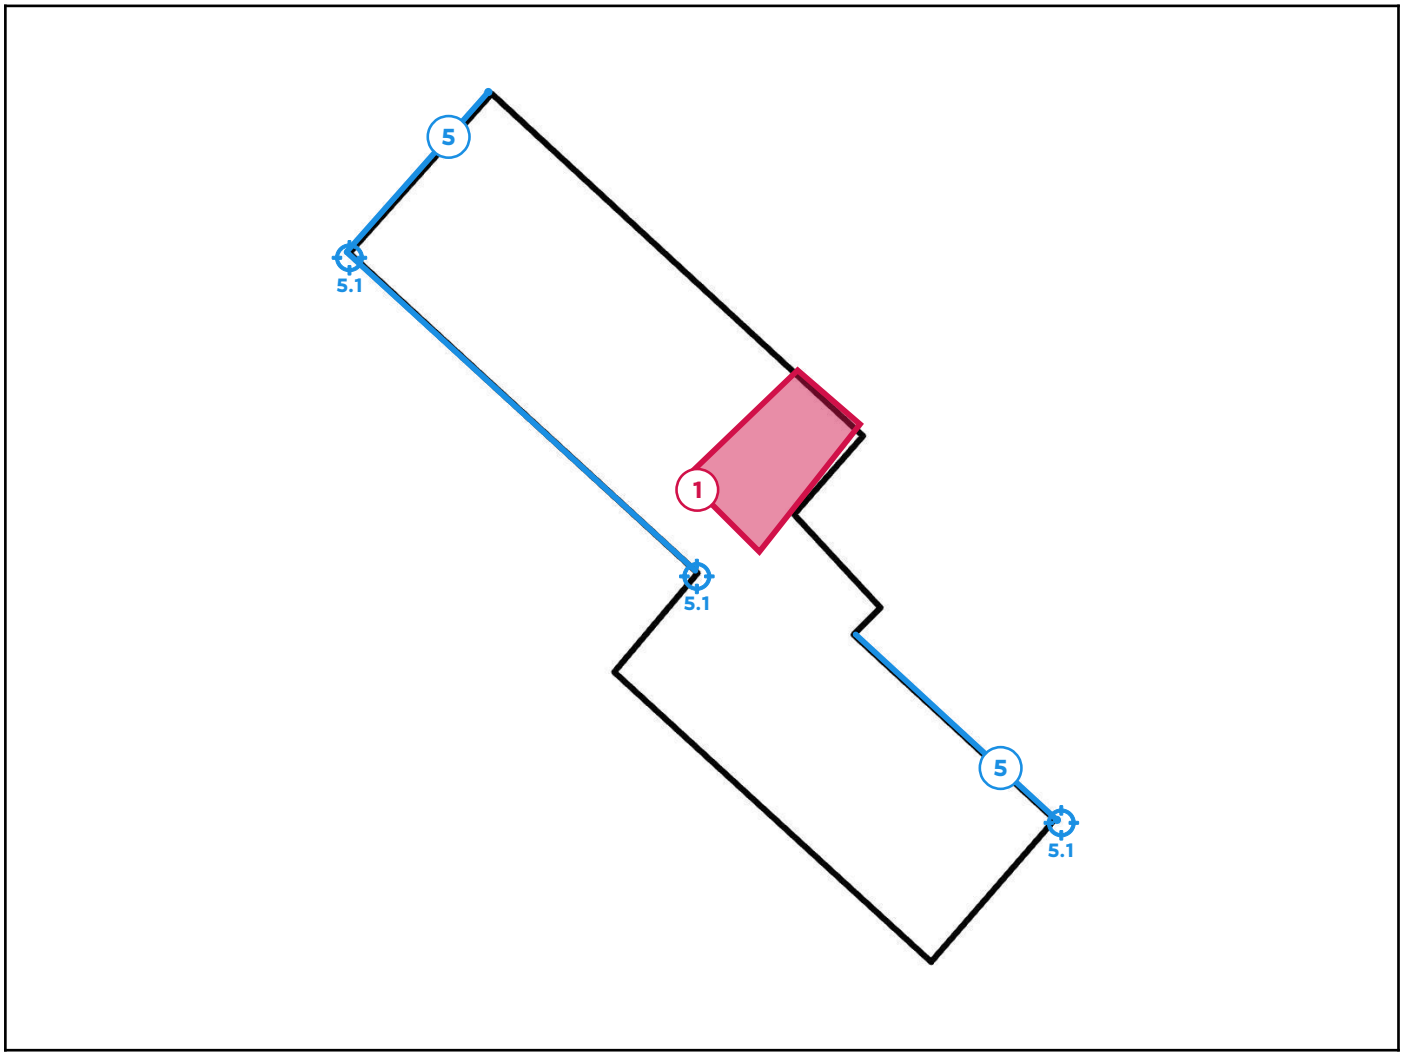
Plan 1.12: Hoofdgebouw plan buitengevel

Beschrijving	Type	Actie
1. Golfplaten	Asbestmateriaal	Dringend verwijderen
5. Crepi	Geen asbest	-
5.1 Code: LPC	Mengmonster	-

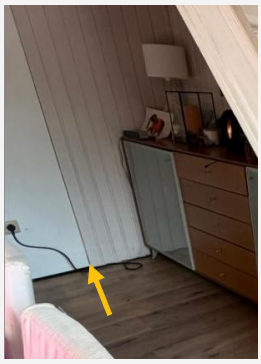
Fiche 2: Cementplaat wand leefruimte

Het asbestmateriaal valt onder de mijlpaal van 2040.

Eindbeoordeling materiaalrisico	Laag materiaalrisico en/of verlaagde kans op vezelvrijgave

Gebondenheid	Categorie 1: hechtgebonden in oorsprong
Asbestsoort (vezeltype)	Crocidoliet aanwezig
Asbestconcentratie	Laag (< 50%)
Afschermingsgraad van het gehele materiaal	Niet-stootvaste afscherming
Toestand van het materiaal	Licht beschadigd, licht verweerd. Intacte calciumsilicaatplaat of materiaal met categorie 3-gebondenheid

#	Type	Referentie	Resultaat
2.1	Puntmonster	LPP	Crocidoliet, Chrysotiel

Zorgvuldig beheren

- Zorg voor een veilig beheer. Vermijd het beschadigen van het asbestmateriaal. Controleer de toestand jaarlijks op wijzigingen.

- Eenvoudige handelingen: mag via doe-het-zelf of door werknemer(s) met opleidingsattest eenvoudige handelingen
  De cementgebonden plaat aan de wand in de keuken bevat chrysotiel en crocidoliet. De verwijdering mag uitgevoerd worden via eenvoudige handelingen door een particulier of door een werknemer met opleidingsattest eenvoudige handelingen, op voorwaarde dat de plaat intact en zonder breekwerken verwijderd kan worden. Voor aanvang wordt de werkzone afgebakend, worden derden geweerd en wordt de vloer afgedekt met plasticfolie. De plaat vooraf licht bevochtigen en manueel losmaken door de bevestigingen voorzichtig te verwijderen. Zagen, slijpen, schuren, boren of breken is verboden. De uitvoerder draagt minimaal een FFP3-masker, wegwerpoverall type 5/6, handschoenen en gesloten veiligheidsschoenen. Het materiaal en de afdekfolie onmiddellijk luchtdicht verpakken en afvoeren naar het erkend recyclagepark/containerpark of een erkende afvalverwerker. Indien de plaat beschadigd is, breekt of niet intact verwijderd kan worden, moet een erkend asbestverwijderaar worden ingeschakeld. Voor bijkomende informatie wordt verwezen naar www.ovam.be/asbest.

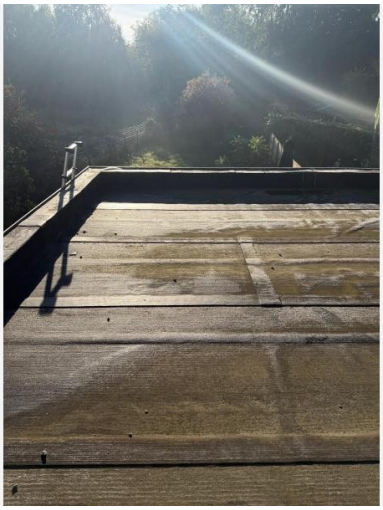
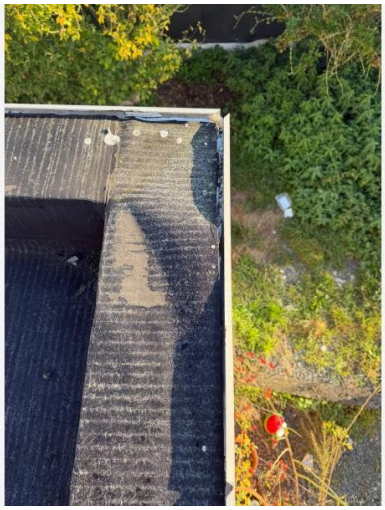
Fiche 4: Roofing

Geen asbest

#	Type	Referentie	Resultaat
4.1	Puntmonster	LPR	Geen asbest

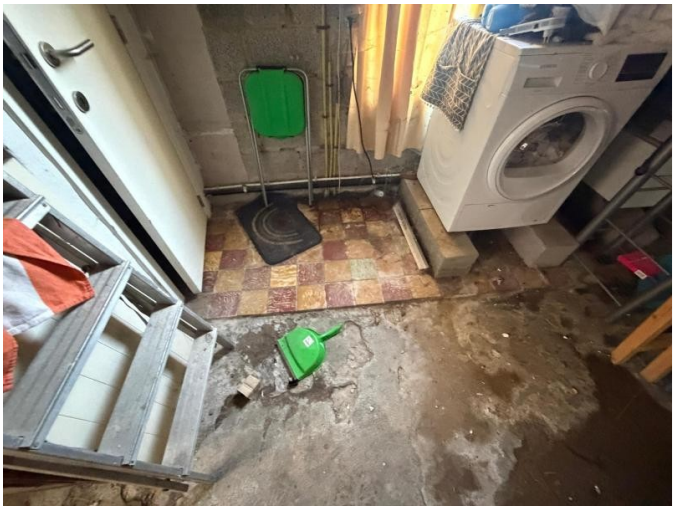
Fiche 6: Cement tegels

Geen asbest

#	Type	Referentie	Resultaat
6.1	Puntmonster	LPT	Geen asbest
