Asbestinventarisattest

Hekelgemstraat 35/6, 9320 Aalst

Attestnummer : **20260316-000220.000**
Uitgegeven op : **16.03.2026**
Geldig tot : **Onbeperkt** (tenzij de toestand wijzigt)

Asbestveilig (maar mogelijk niet asbestvrij)

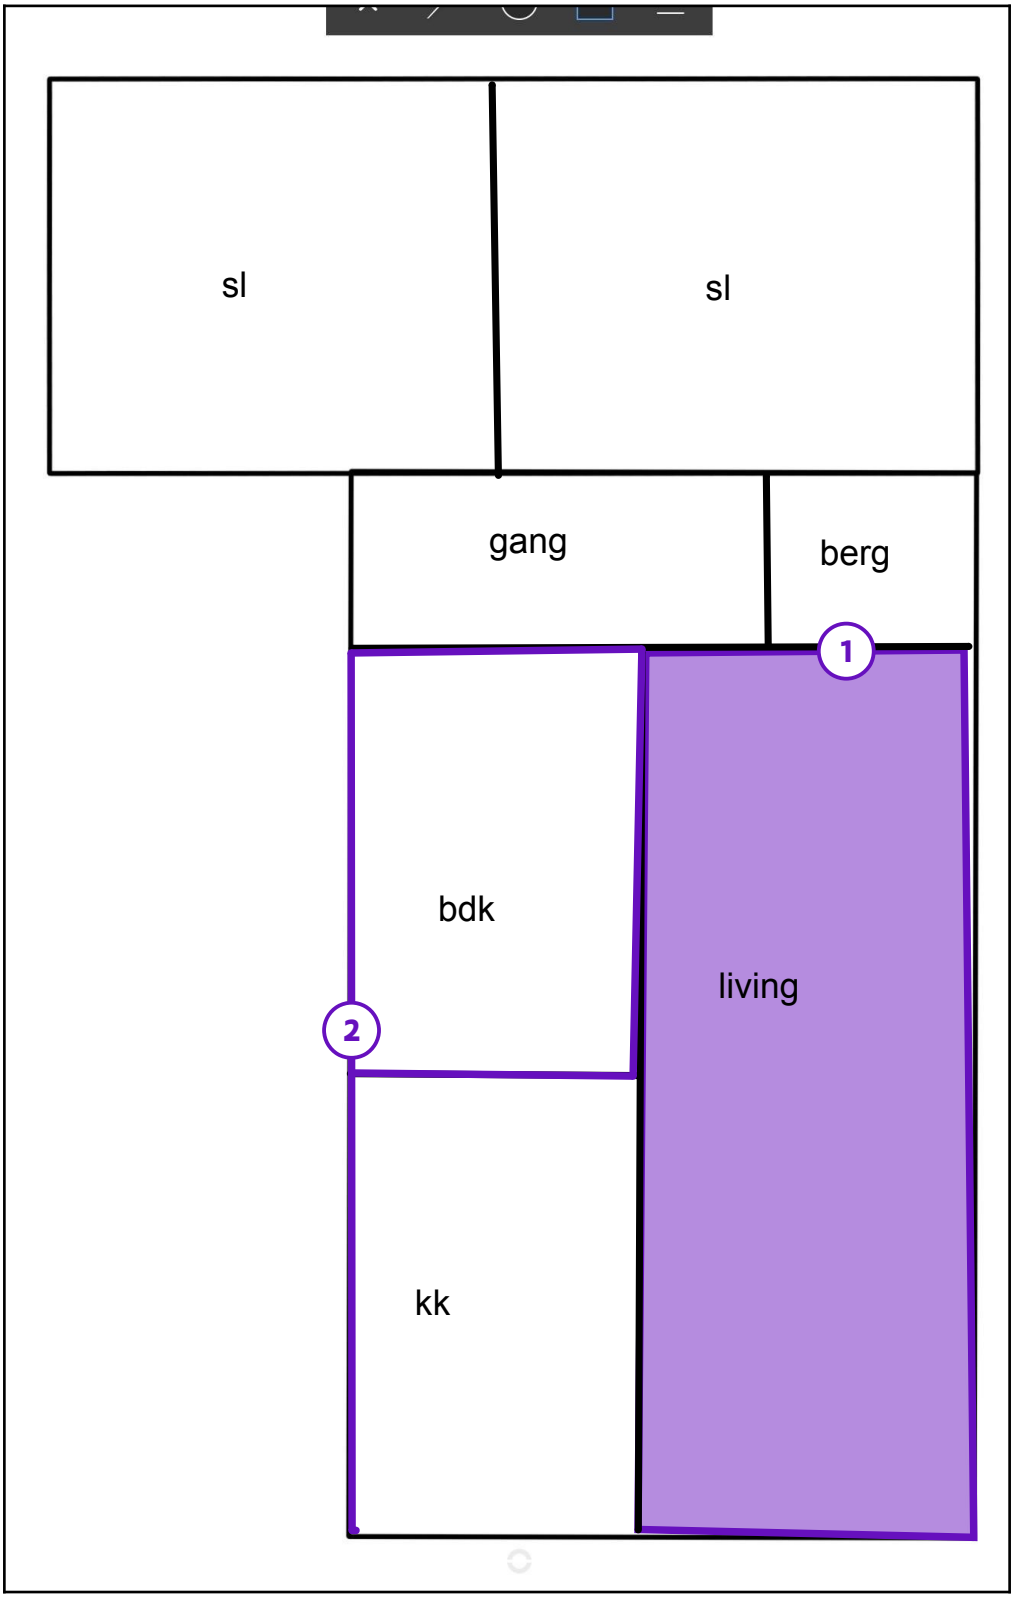
Plan 1.1: Appartement

1. Vloerzeil type: niet asbest verdacht	Advies	-
2. faiancelijm achter tegels	Advies	-

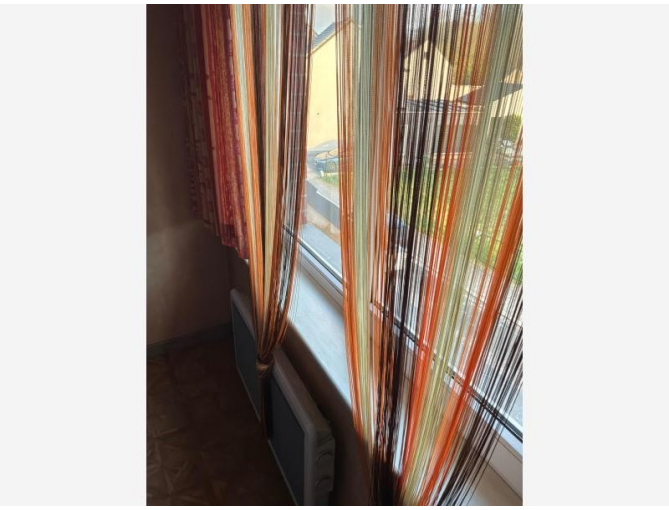
Beschrijving	Notitie	Terug te vinden op plannen
Fiche 3: mastiek type: siliconen	Aanwezig in alle ramen, buiten de andere aangeduide types.	-
