Asbestinventarisattest

Hekelgemstraat 35/1, 9320 Aalst

Attestnummer : **20260316-000228.000**
Uitgegeven op : **16.03.2026**
Geldig tot : **Onbeperkt** (tenzij de toestand wijzigt)

Asbestveilig (maar mogelijk niet asbestvrij)

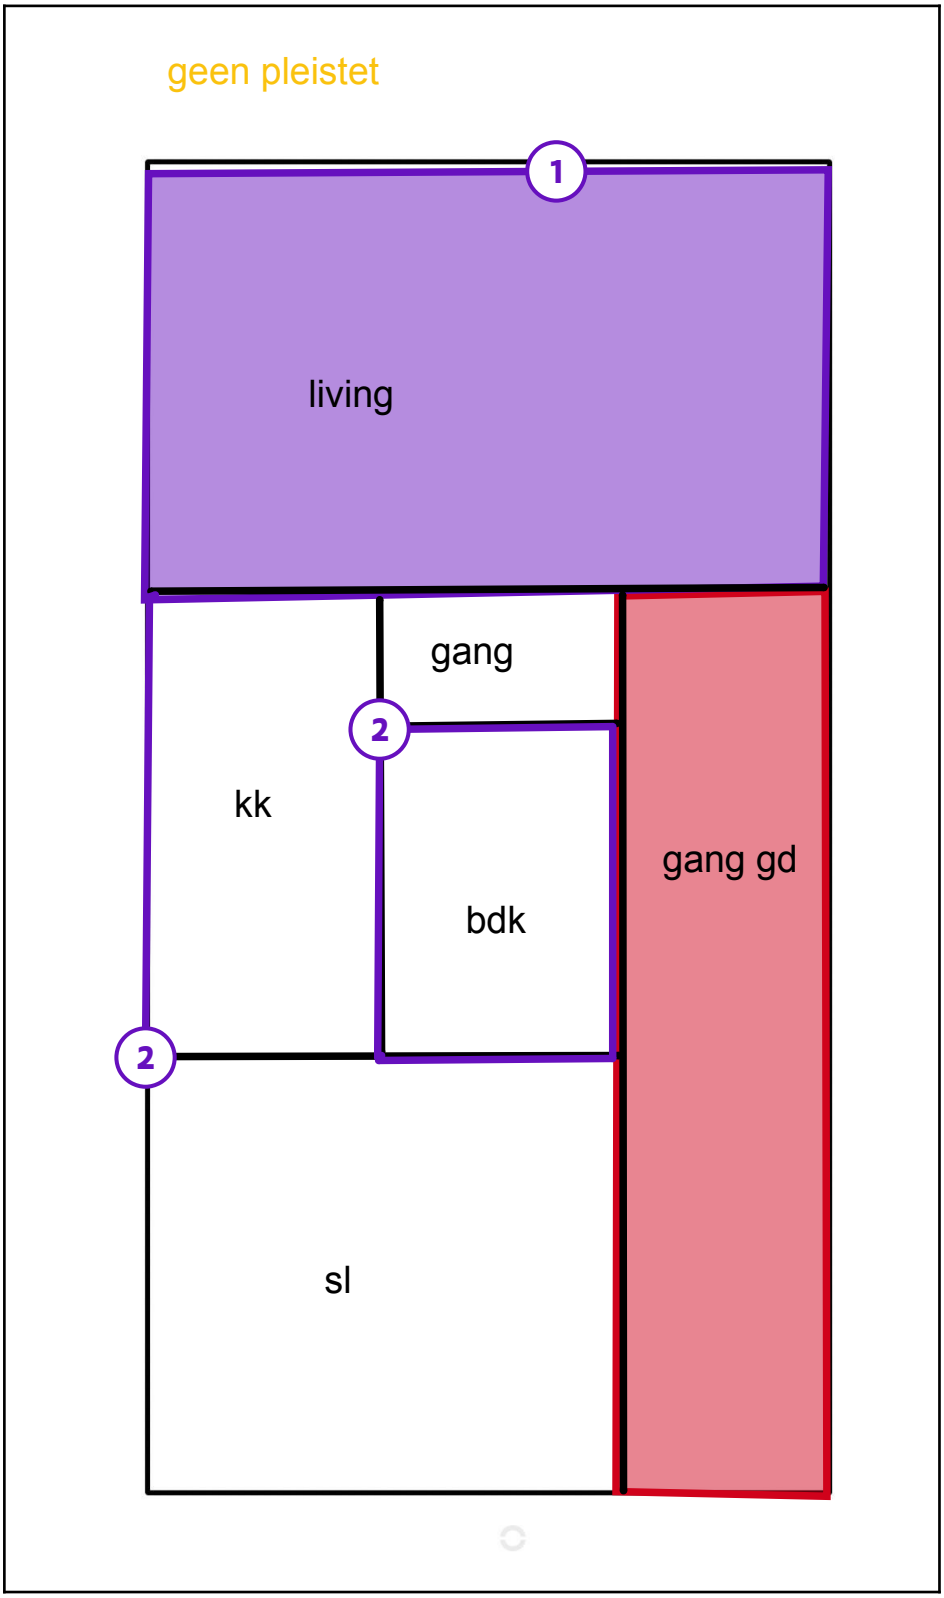
Plan 1.1: Appartement

1. Plafond type: Plaatmateriaal	Advies	-
2. faiancelijm achter tegels	Advies	-
8. Wanden in gipsplaat, plafonds in beton	Overige ruimte of materiaal	-

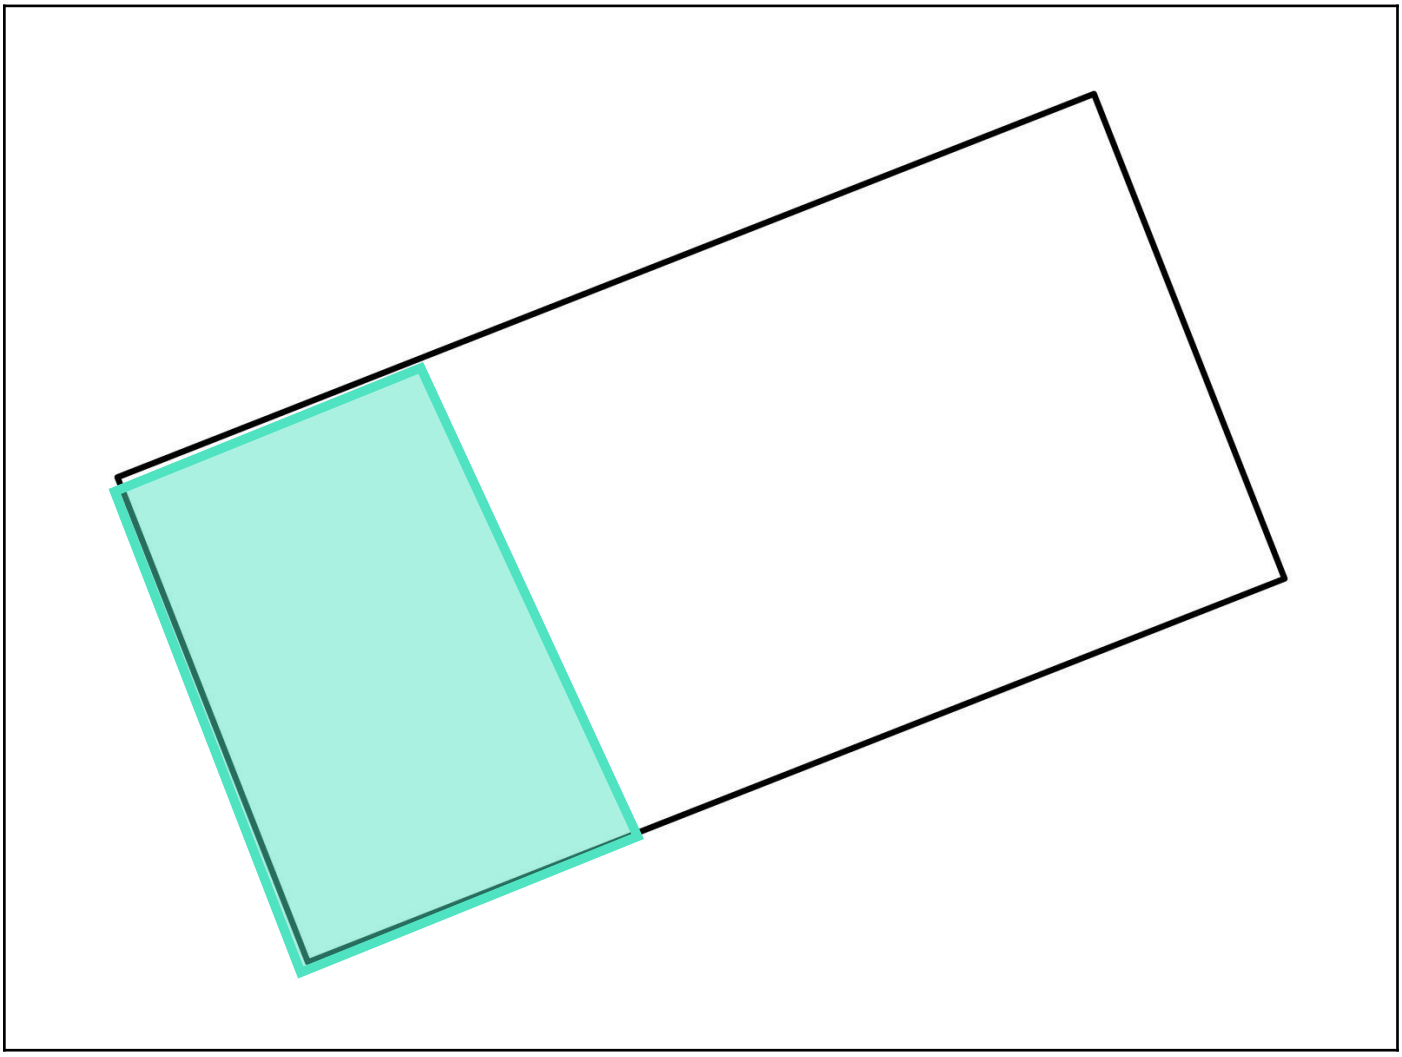
Plan 2.1: Garage plan

0 Geen asbest

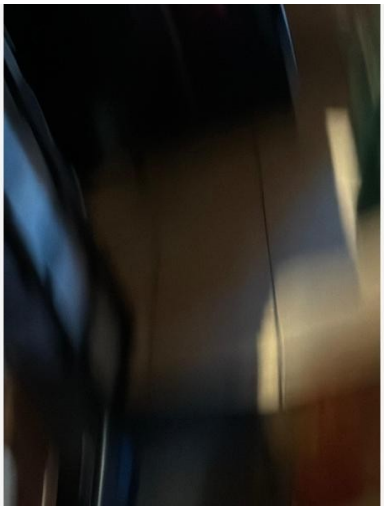
Fiche 1: Plafond type: Plaatmateriaal

Niet asbest verdacht type plafondplaat. Er kan geen uitspraak gedaan worden over mogelijks achterliggende lagen

Basis voor advies	De asbestdeskundige beoordeelt het materiaal als niet-asbestverdacht.
Primaire drager	Plafond
(Asbest)materiaal	Dak- en gevelbekleding - Plaat

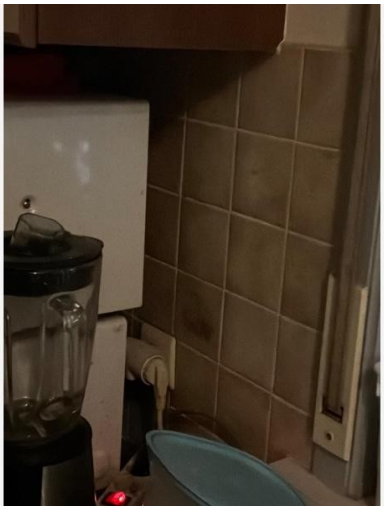
Fiche 2: faiancelijm achter tegels

Volgens het IP moeten lijmlagen steeds bemonsterd worden. De inspecteur kon tijdens zijn bezoek geen lijmlagen vaststellen. Echter is er een redelijk vermoeden dat achter de tegels zich een lijmlaag zou bevinden. Indien blijkt tijdens werken dat zich hier een lijmlaag bevind, is extra staalname aangewezen.

Basis voor advies	Beoordeling op basis van expertise, zonder een vaststelling door de asbestdeskundige.

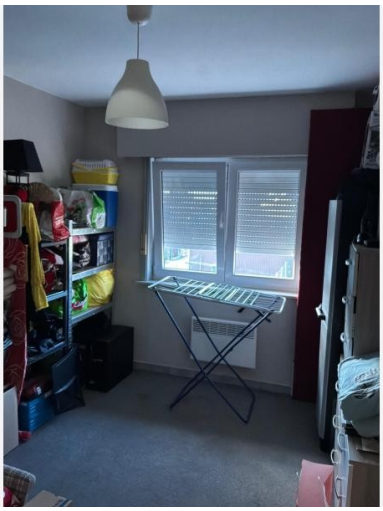
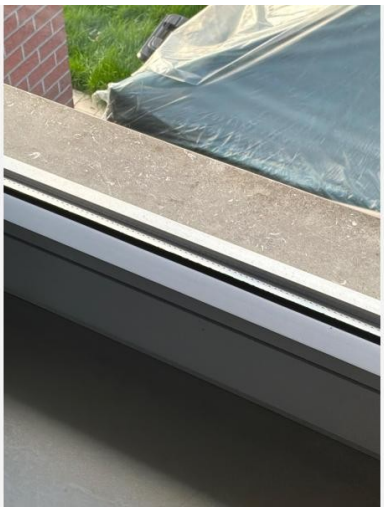
Beschrijving	Notitie	Terug te vinden op plannen
Fiche 3: mastiek type: siliconen	Aanwezig in alle ramen, buiten de andere aangeduide types.	-
Fiche 4: Ketel van na 2001	Deze ketel is van na 2001 en kan dus geen asbest verdachte materialen bevatten.	-
