Asbestinventarisattest

Hekelgemstraat 35/5, 9320 Aalst

Attestnummer : **20260316-000513.000**
Uitgegeven op : **16.03.2026**
Geldig tot : **Onbeperkt** (tenzij de toestand wijzigt)

Asbestveilig (maar mogelijk niet asbestvrij)

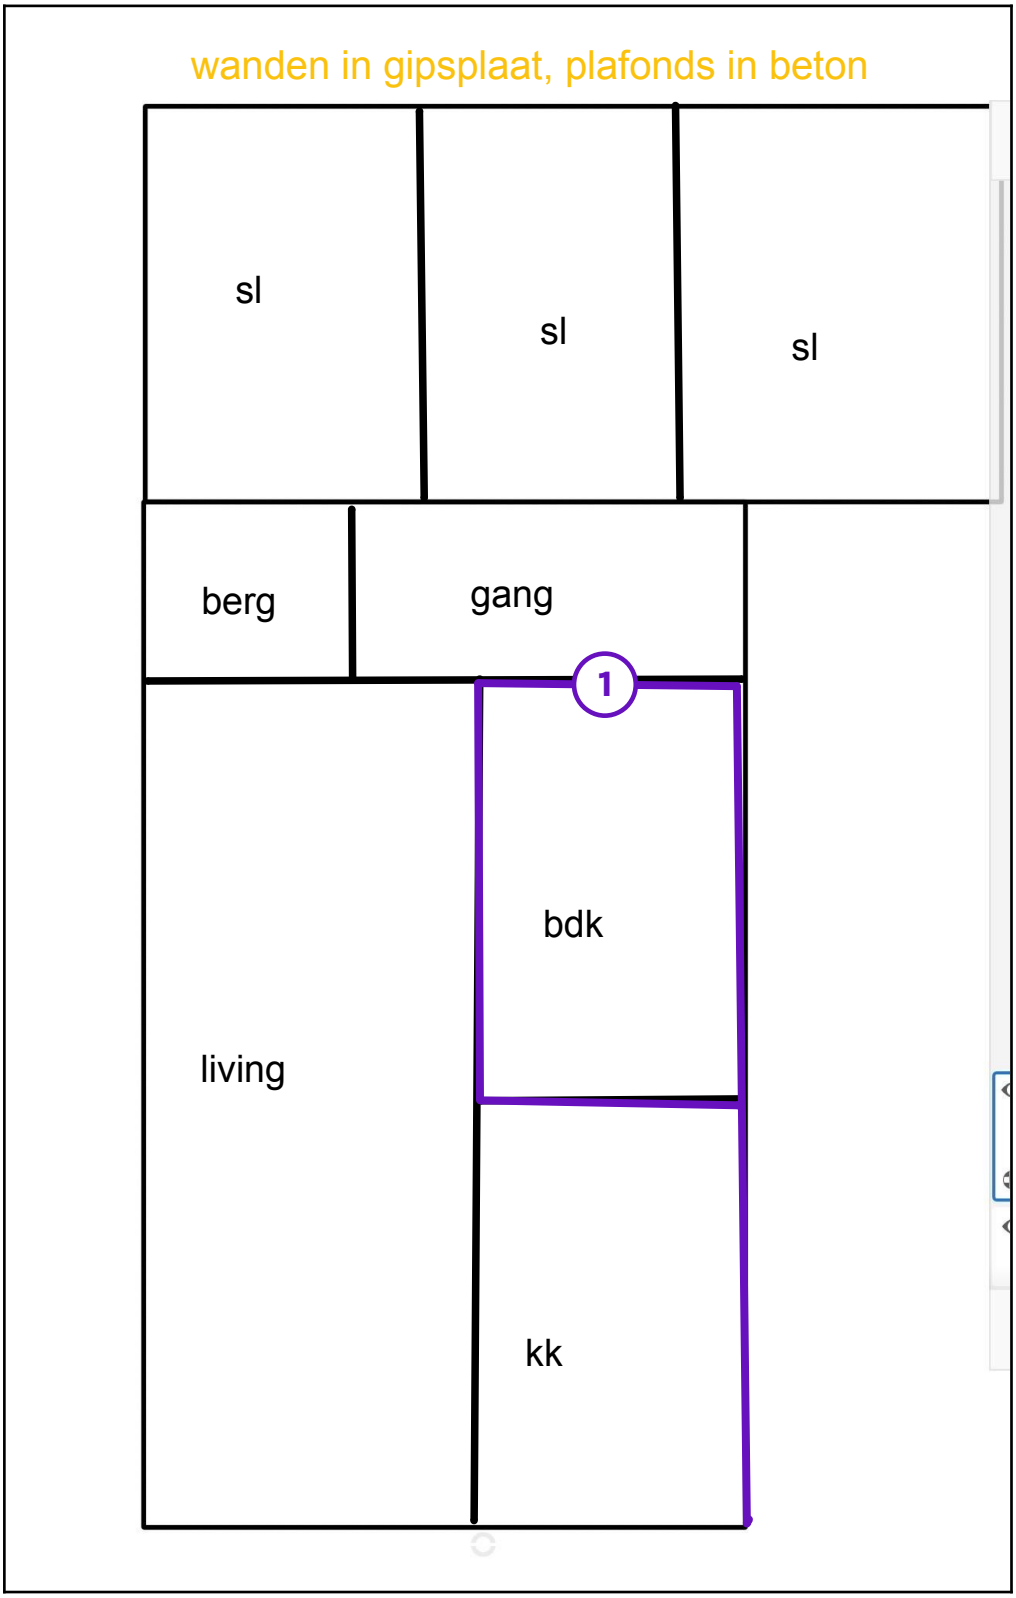
Plan 1.1: Appartement

1. faiancelijm achter tegels	Advies	-
9. Wanden in gipsplaat, plafond in beton	Overige ruimte of materiaal	-

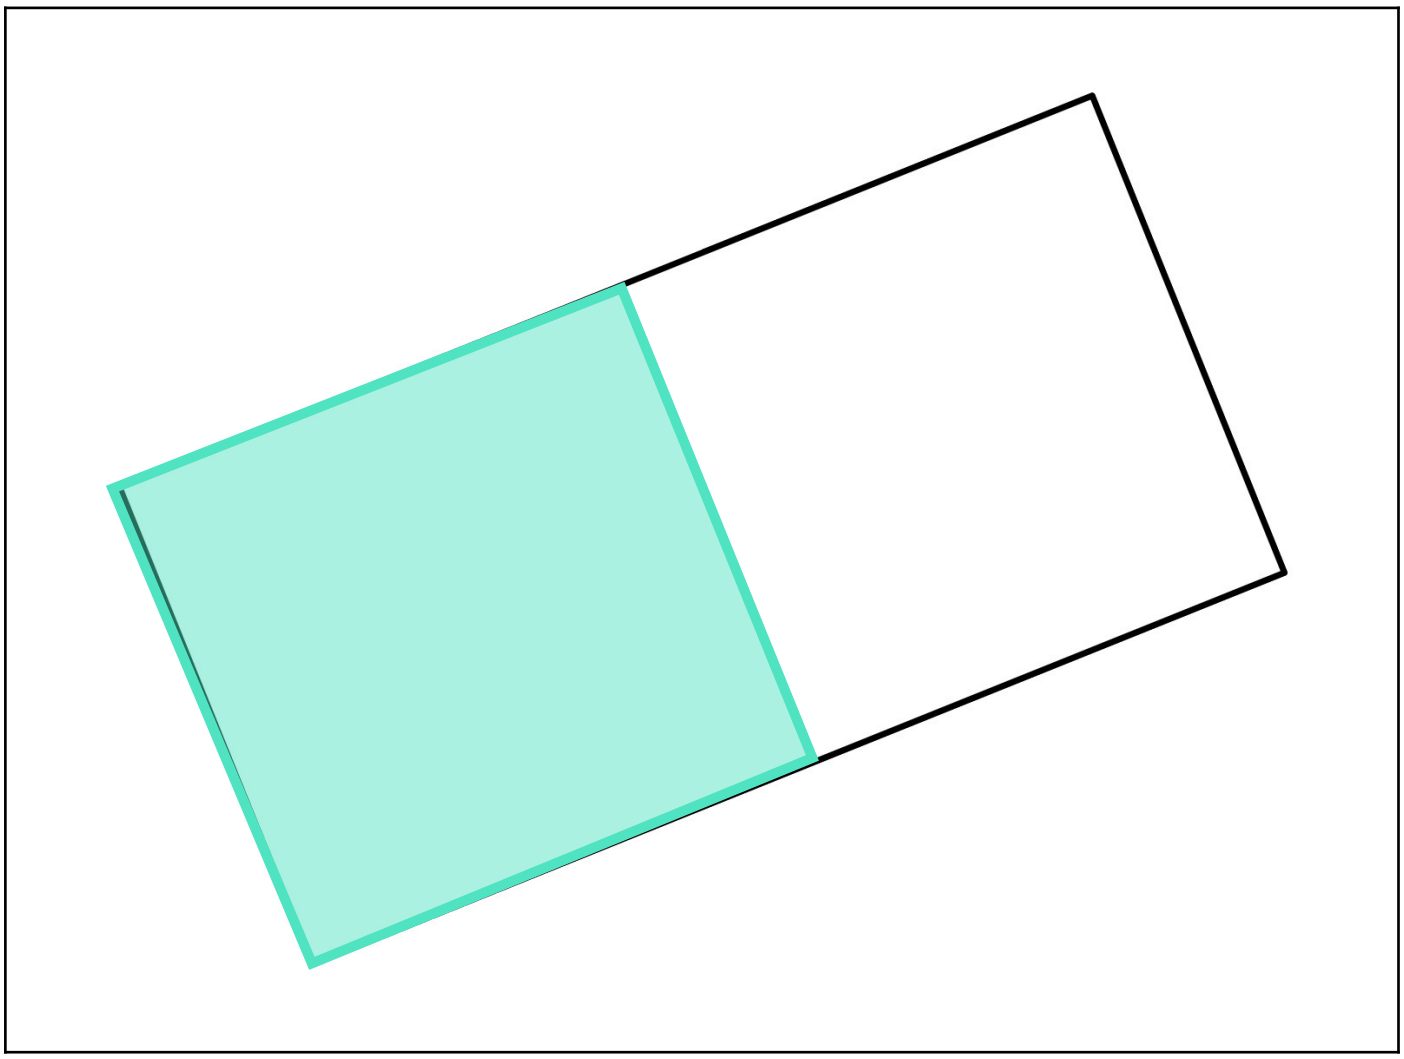
Plan 2.1: Garage 5+6 plan

0 Geen asbest

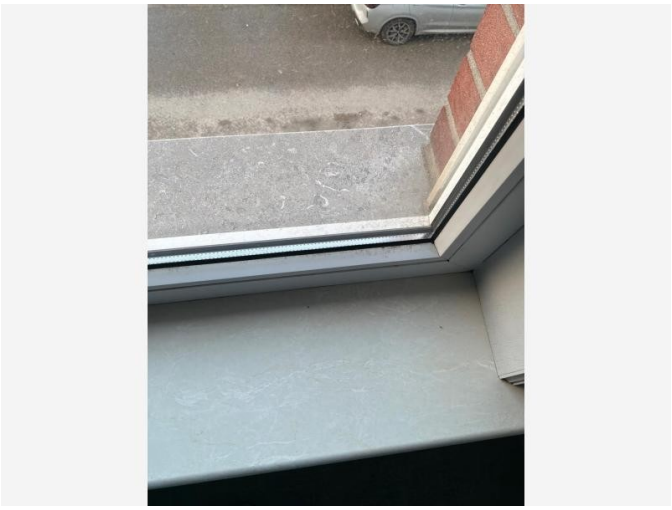
Beschrijving	Notitie	Terug te vinden op plannen
Fiche 2: mastiek type: siliconen	Aanwezig in alle ramen, buiten de andere aangeduide types.	-

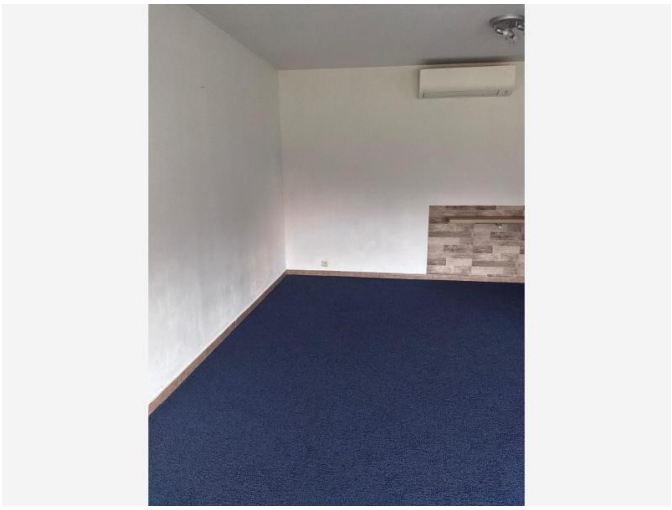
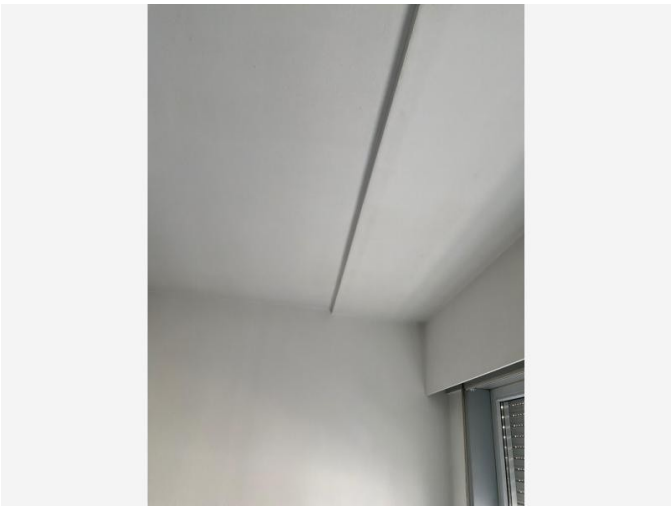
Beschrijving	Notitie	Terug te vinden op plannen
Fiche 3: buisisolatie verwarmingsbuizen: niet asbestverdacht	Deze toepassing is niet asbest verdacht.	-
Fiche 4: Geen cv	Deze ketel is van na 2001 en kan dus geen asbest verdachte materialen bevatten.	-
Fiche 5: Lift: niet aanwezig	In deze eenheid is geen liftinfrastructuur aanwezig.	-
Fiche 6: Onderdak type: gd	Dit onderdak type is niet asbest verdacht. (Deze zijn steeksproefsgewijs vastgesteld en kunnen, indien de vastelling dit niet toeliet, geen uitspraak doen over het volledige onderdak.)	-
Fiche 7: Dak type: gd	Dit dak type is niet asbest verdacht.	-
Fiche 8: Schouw type: gd	Dit schouw type is niet asbest verdacht. (Deze zijn steeksproefsgewijs vastgesteld en kunnen, indien de vastelling dit niet toeliet, geen uitspraak doen over de volledige schouw.)	-
Fiche 9: Wanden in gipsplaat, plafond in beton	Niet waarneembaar wat achter deze platen is	Plan 1.1: Appartement
