Asbestinventarisattest

Pamelsestraat 151, 1770 Liedekerke

Attestnummer : **20260919-000032.000**
Uitgegeven op : **19.09.2026**
Geldig tot : **Onbeperkt** (tenzij de toestand wijzigt)

Asbestveilig (maar mogelijk niet asbestvrij)

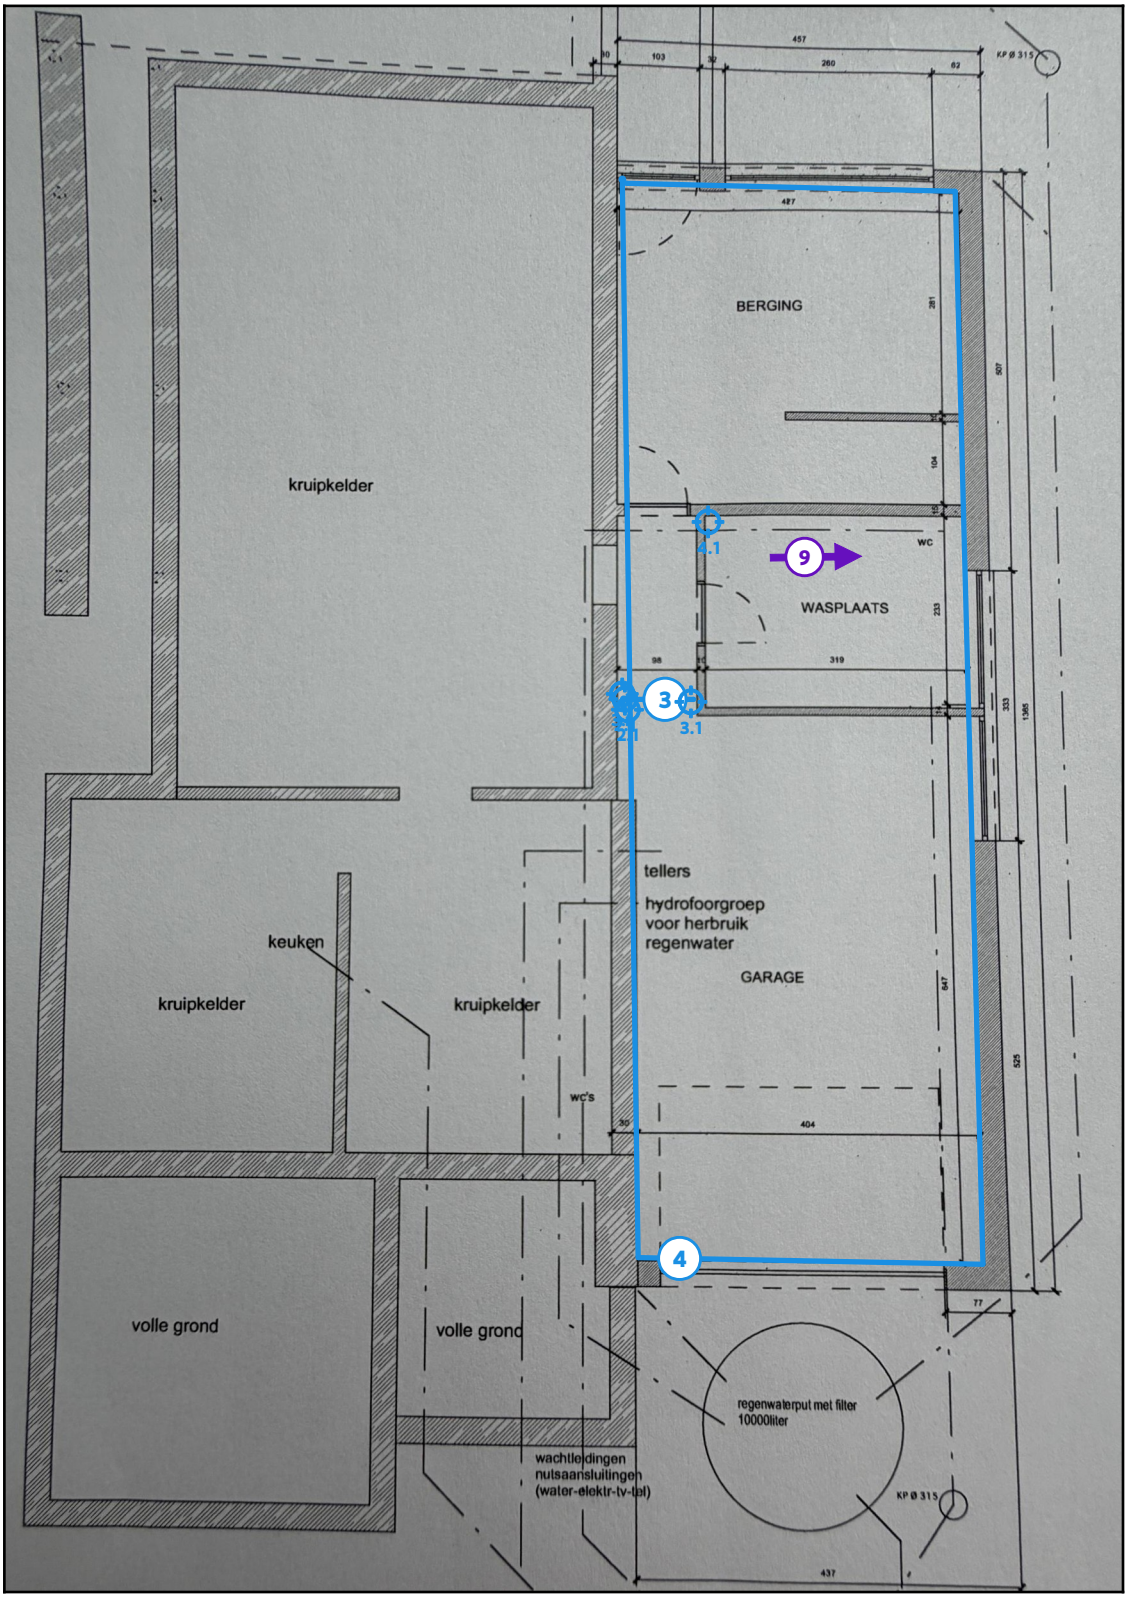
Plan 1.1: Kelder

2. Gipsisolatie bochten	Geen asbest	-
2.1 Code: LPTIB	Mengmonster	-
3. Gipsisolatie rechte stukken	Geen asbest	-
3.1 Code: LPTIR	Mengmonster	-
4. Pleisterwerk muren	Geen asbest	-
4.1 Code: LPPM	Mengmonster	-
9. stookketel	Overige ruimte of materiaal	-

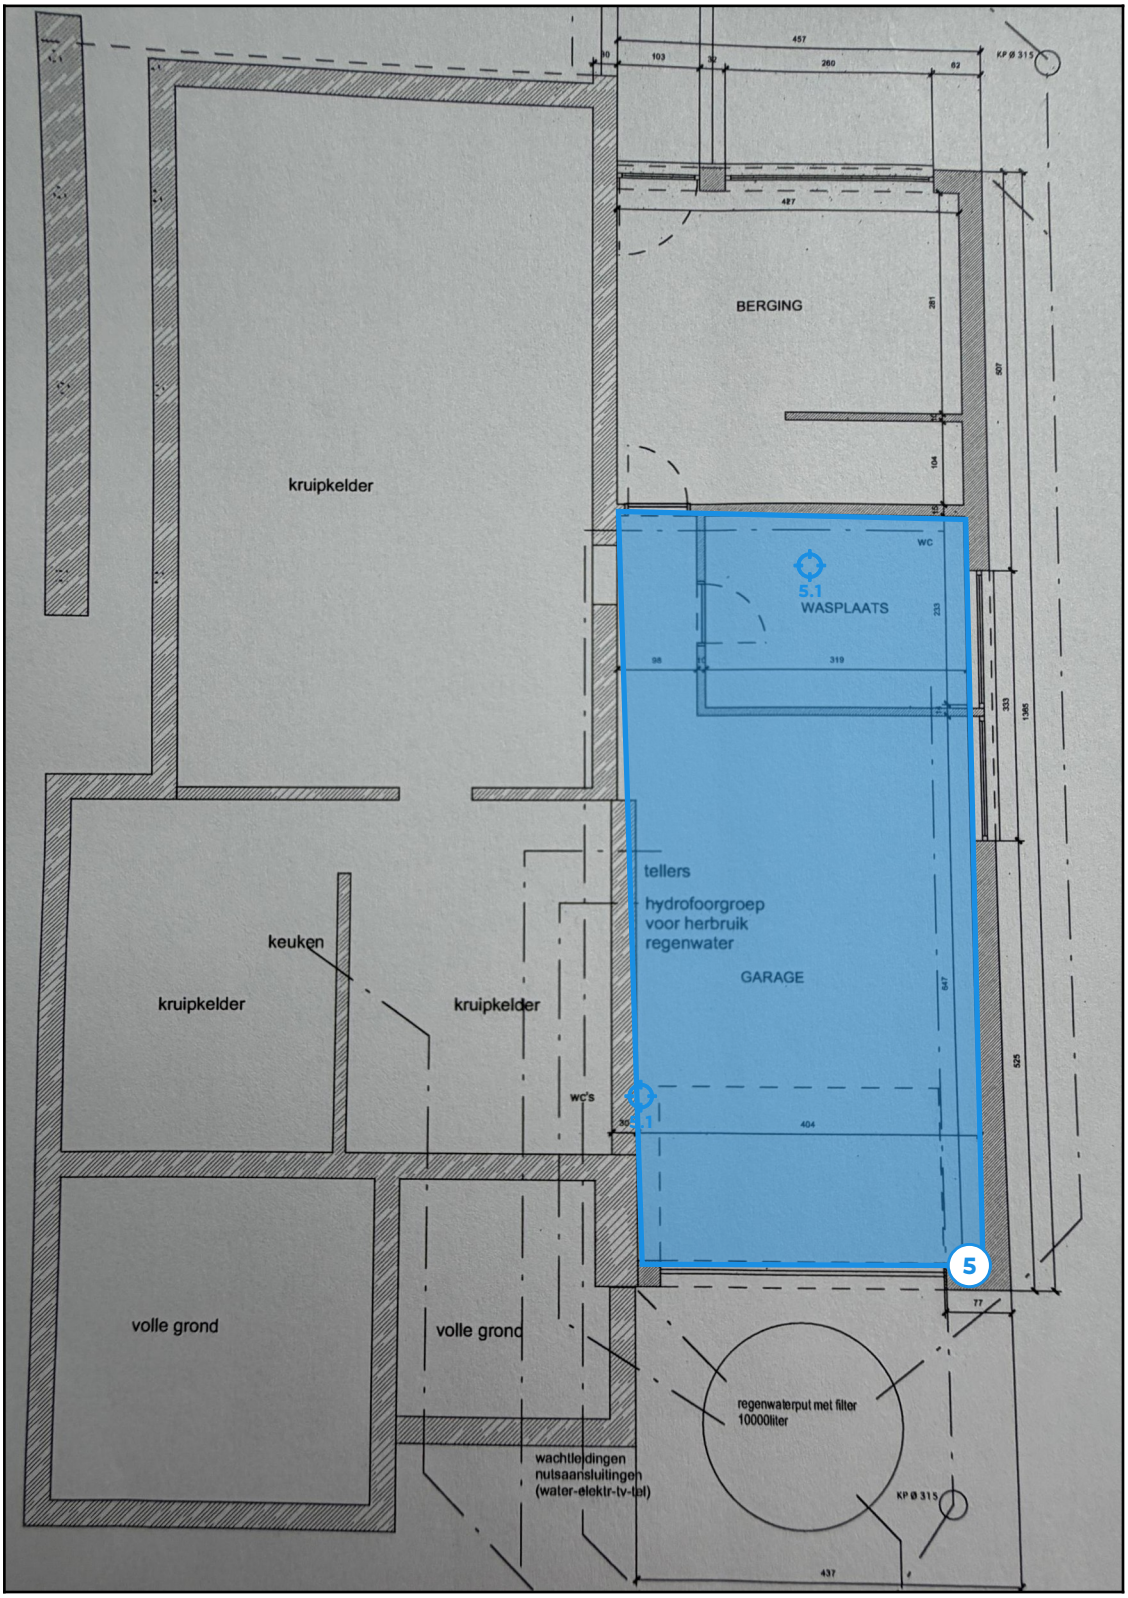
Plan 1.2: Kelder (plan plafond))

5. Pleisterwerk plafond	Geen asbest	-
5.1 Code: LPPP	Mengmonster	-

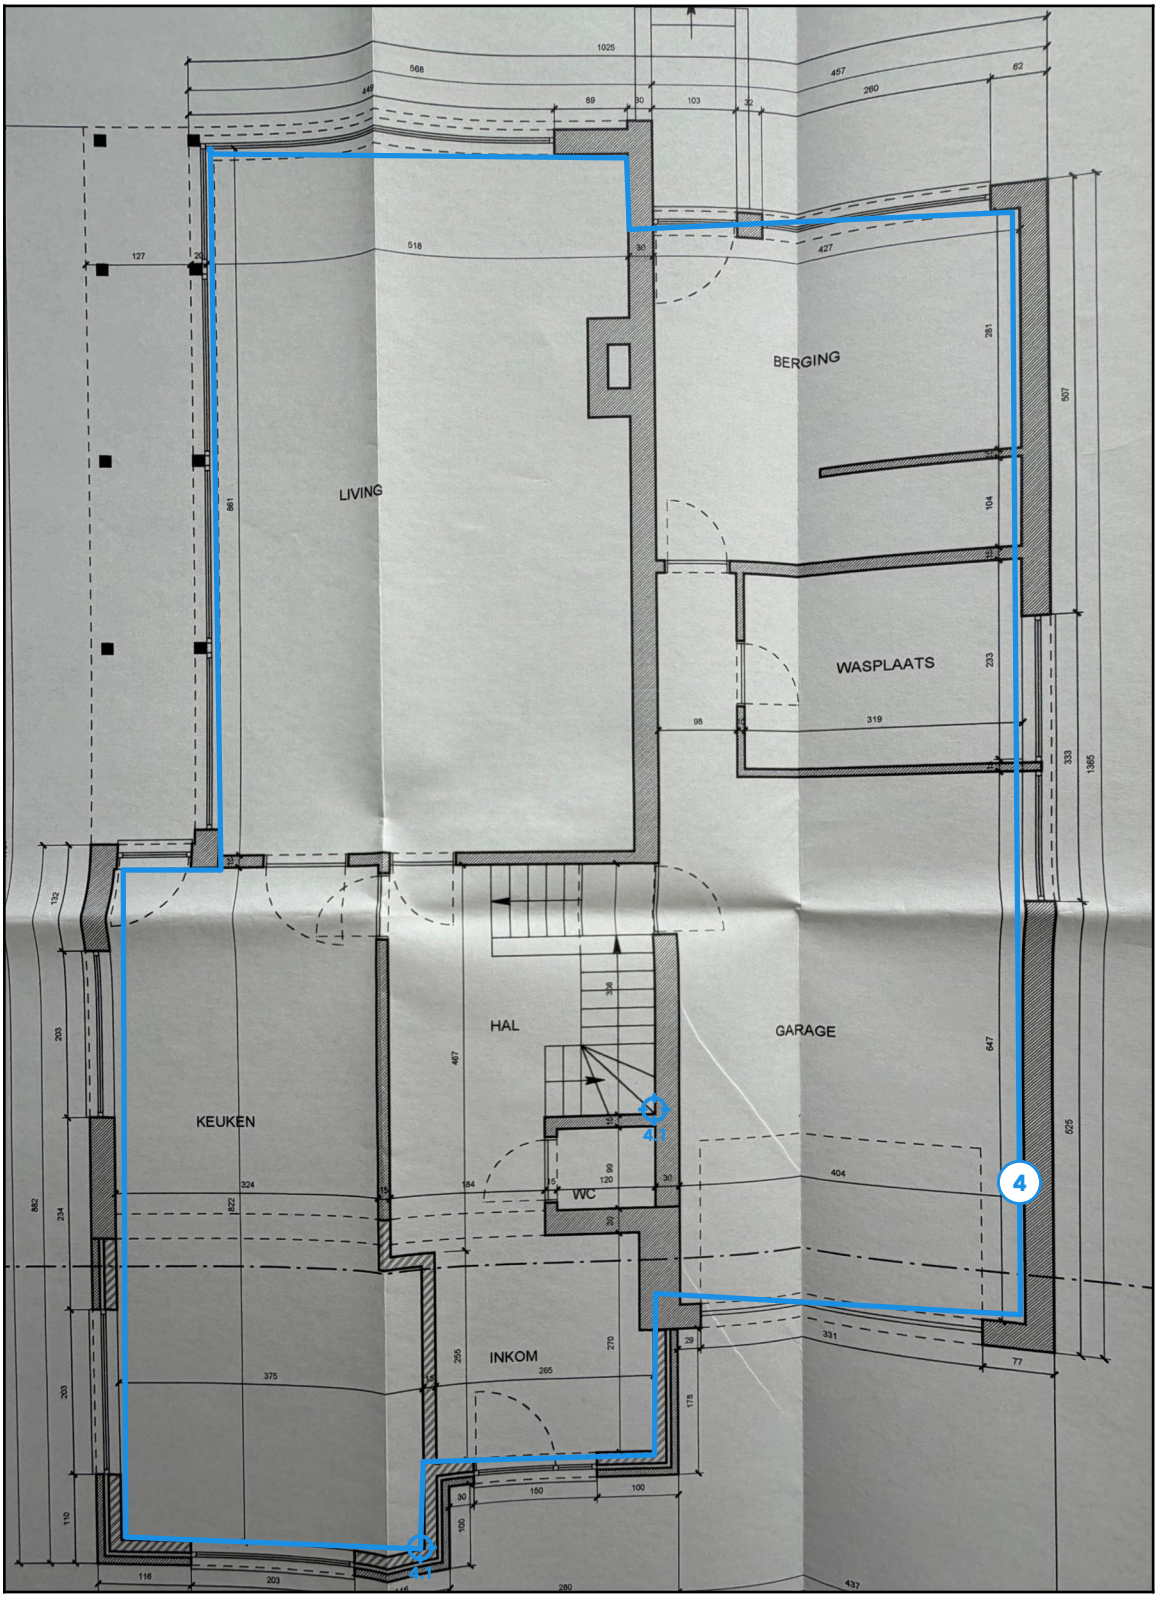
Plan 1.3: Gelijkvloers

4. Pleisterwerk muren	Geen asbest	-
4.1 Code: LPPM	Mengmonster	-

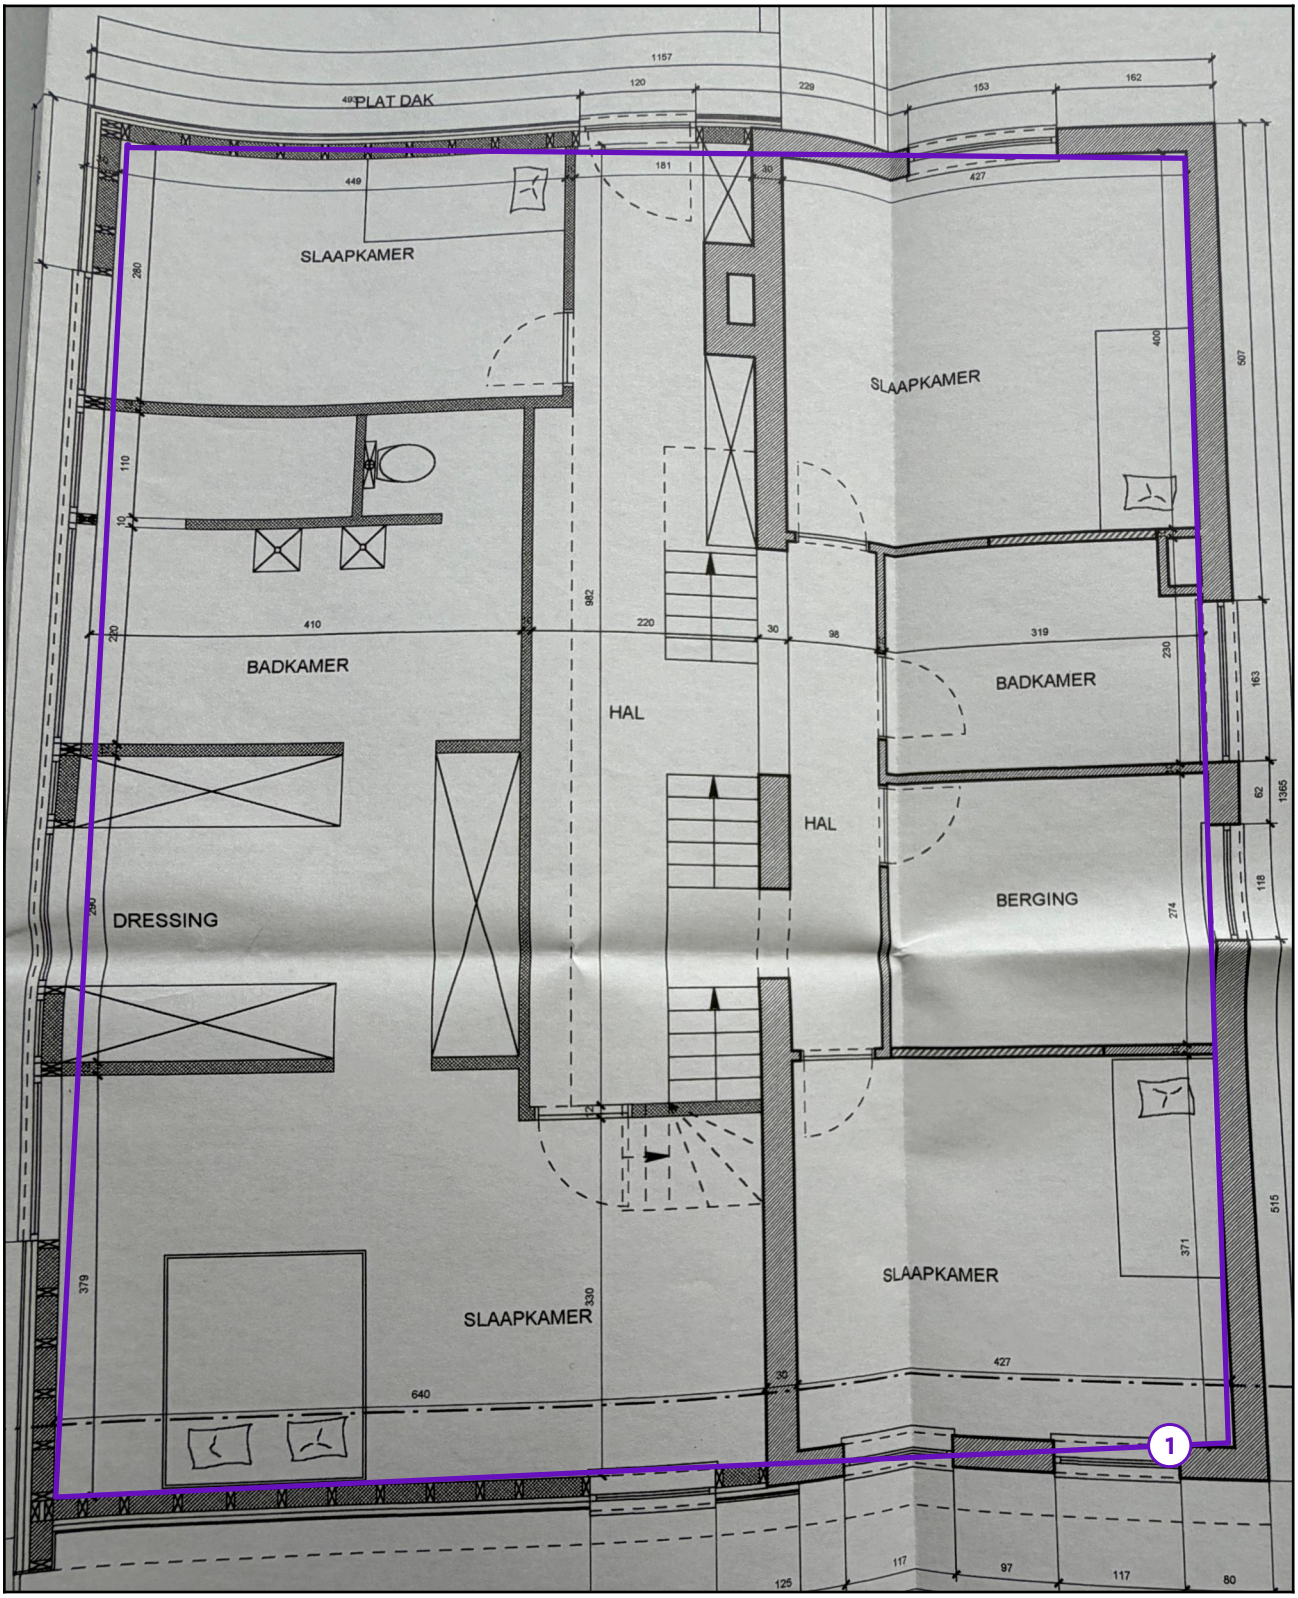
Plan 1.5: Eerste verdieping

1. Gipsplaten	Advies	-

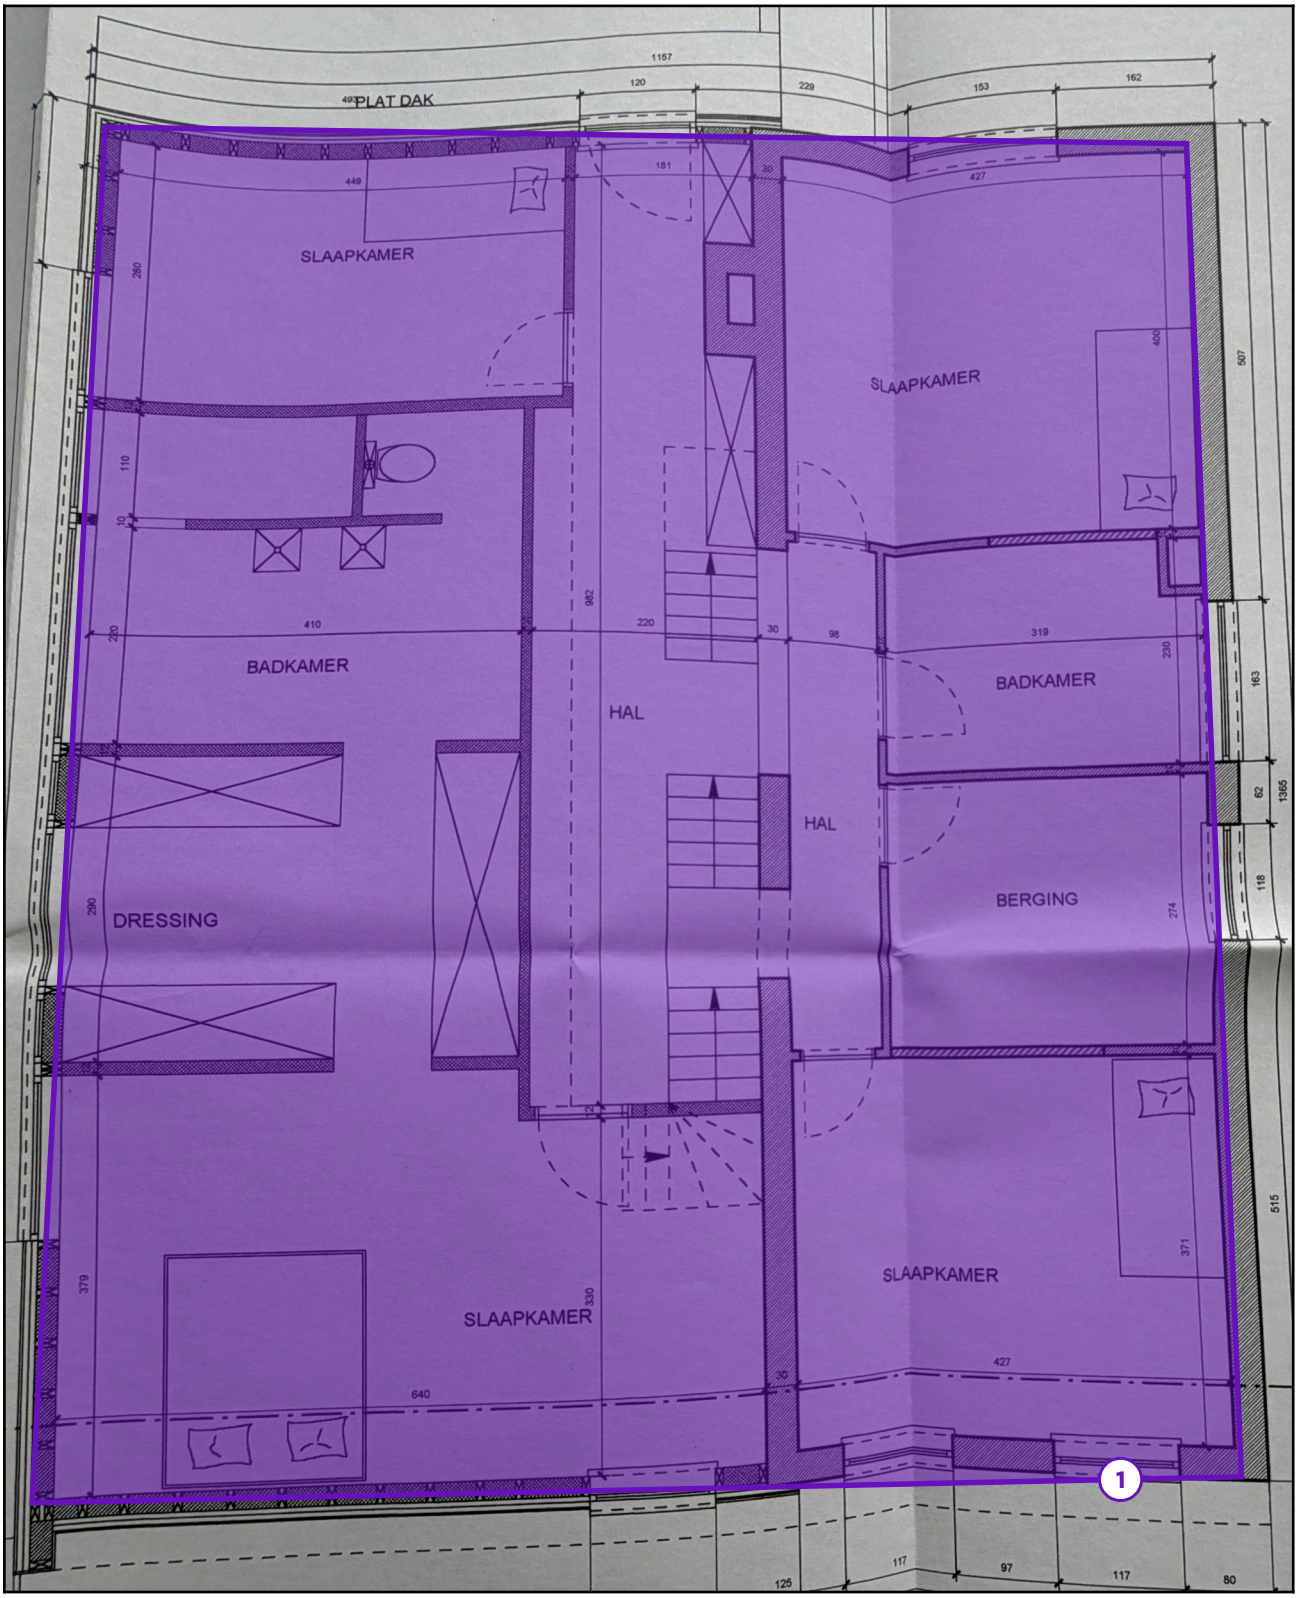
Plan 1.6: Eerste verdieping (plan plafond)

1. Gipsplaten	Advies	-

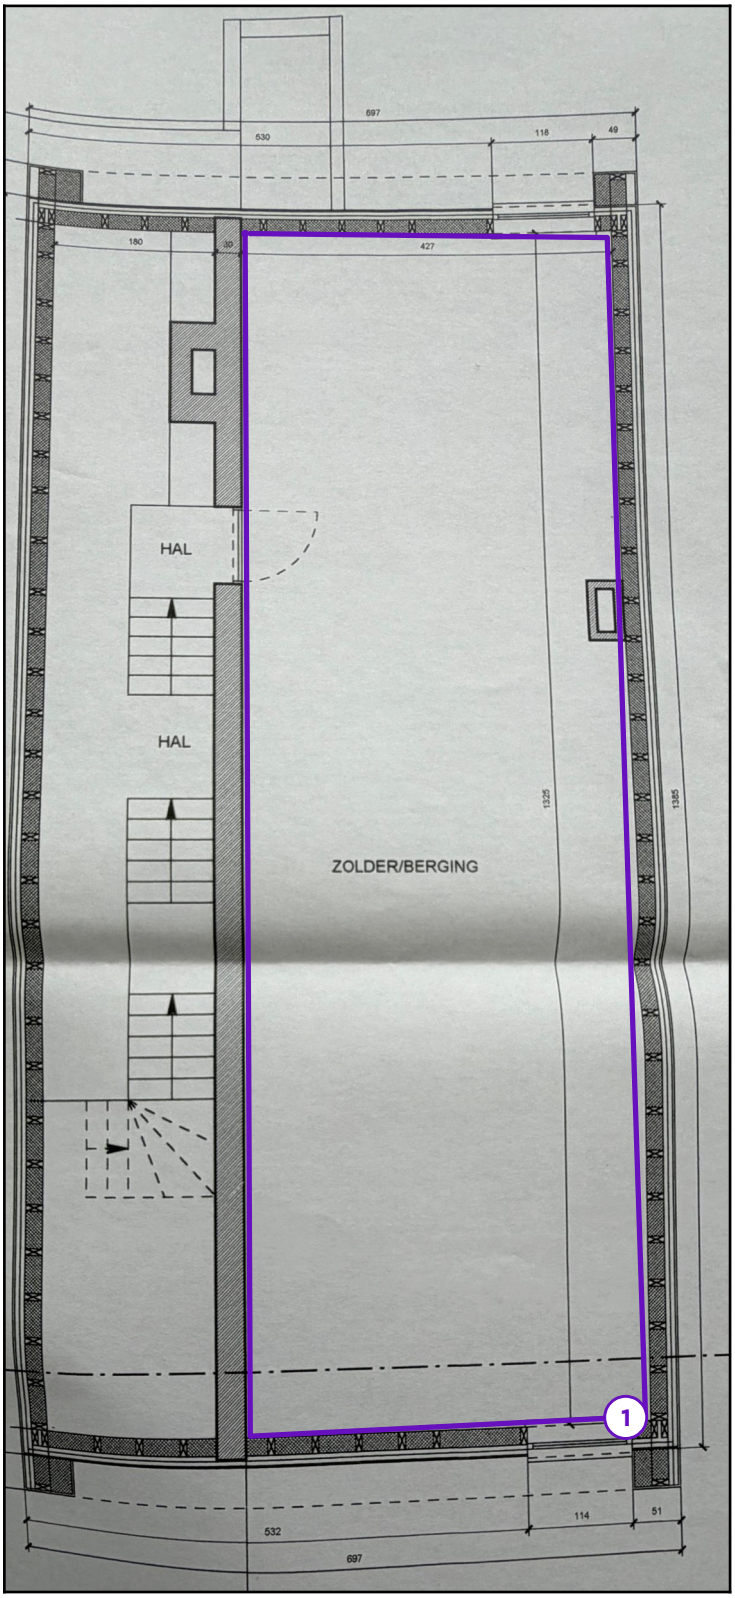
Plan 1.7: Zolder

1. Gipsplaten	Advies	-

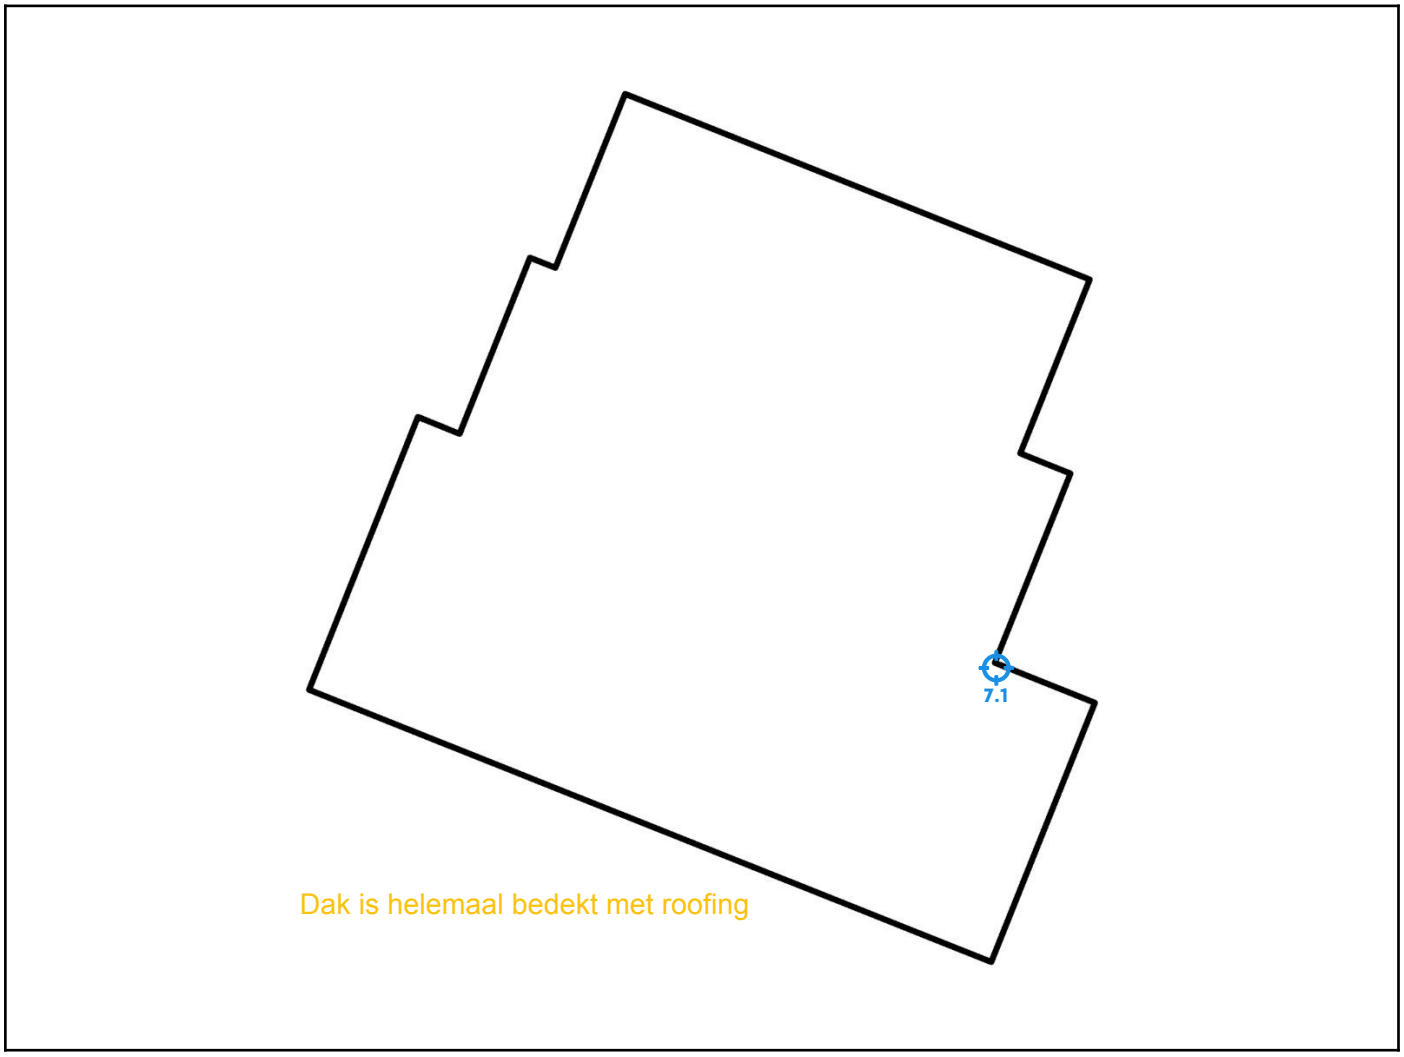
Plan 1.8: Hoofdgebouw dakplan

Beschrijving	Type	Actie
7. Roofing	Geen asbest	-
7.1 Code: LPR	Puntmonster	-

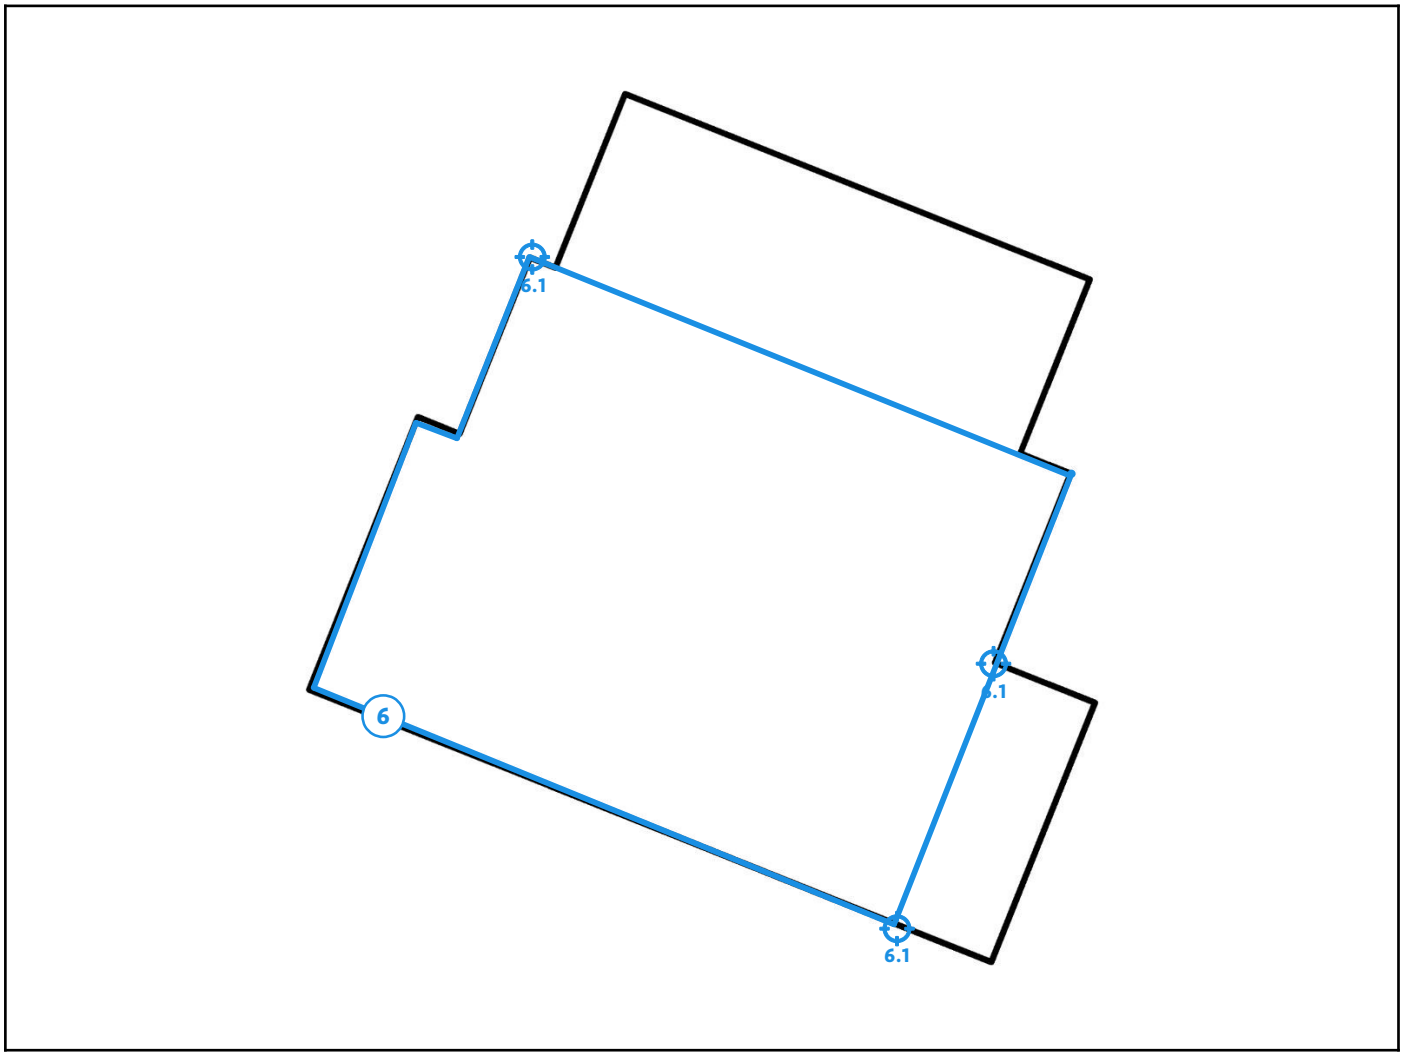
Plan 1.9: Hoofdgebouw plan buitengevel

Beschrijving	Type	Actie
6. Crepi	Geen asbest	-
6.1 Code: LPC	Mengmonster	-

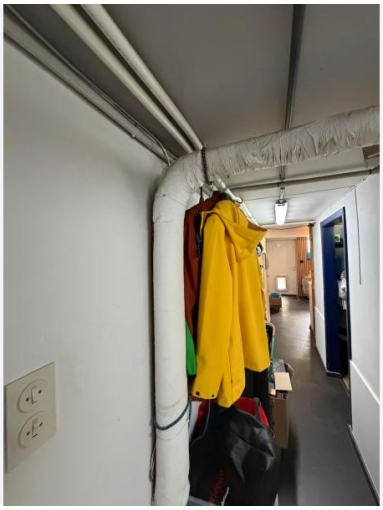
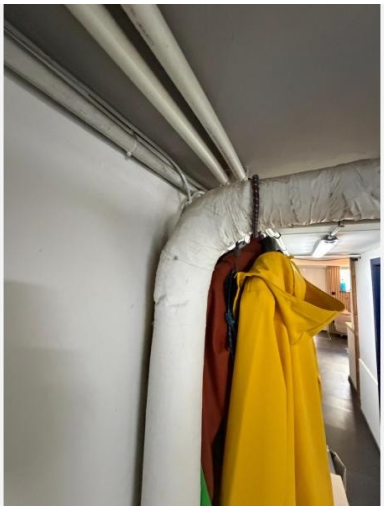
Fiche 2: Gipsisolatie bochten

Geen asbest

#	Type	Referentie	Resultaat
2.1	Mengmonster	LPTIB	Geen asbest

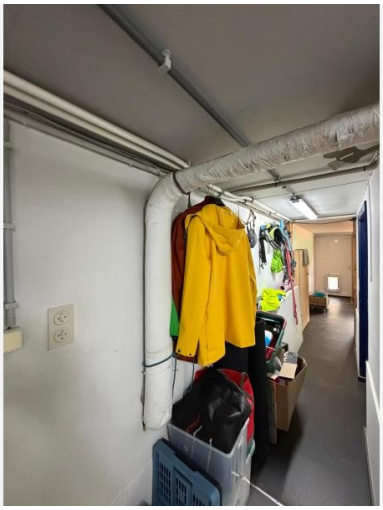
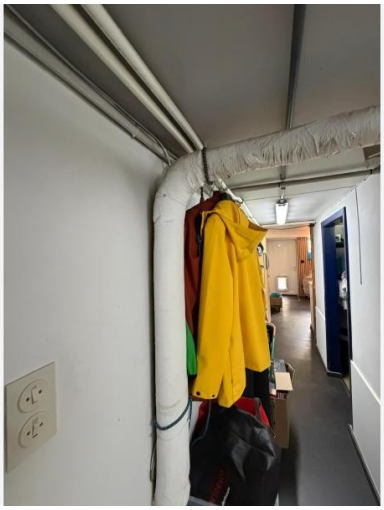
Fiche 3: Gipsisolatie rechte stukken

Geen asbest

#	Type	Referentie	Resultaat
3.1	Mengmonster	LPTIR	Geen asbest

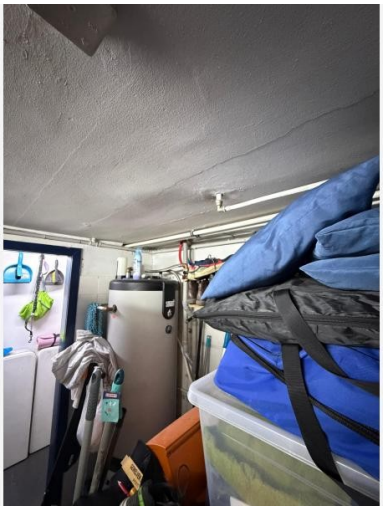
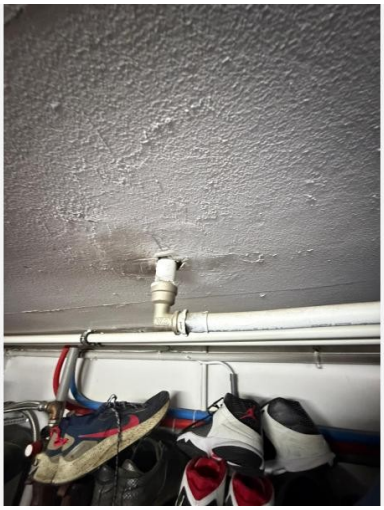
Fiche 5: Pleisterwerk plafond

Geen asbest

#	Type	Referentie	Resultaat
5.1	Mengmonster	LPPP	Geen asbest
