Asbestinventarisattest

Hellestraat 6, 9400 Ninove

Attestnummer : **20231201-000111.000**
Uitgegeven op : **01.12.2023**
Geldig tot : **01.12.2033**

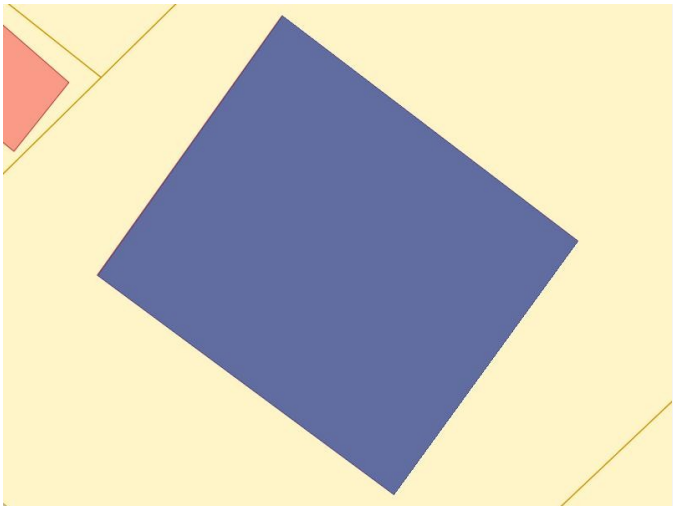
Plan 1.1: 00A54APL-BASE

Beschrijving	Type	Actie
2. Controle onderdak niet uitgevoerd, +3.5m	Beperking	-

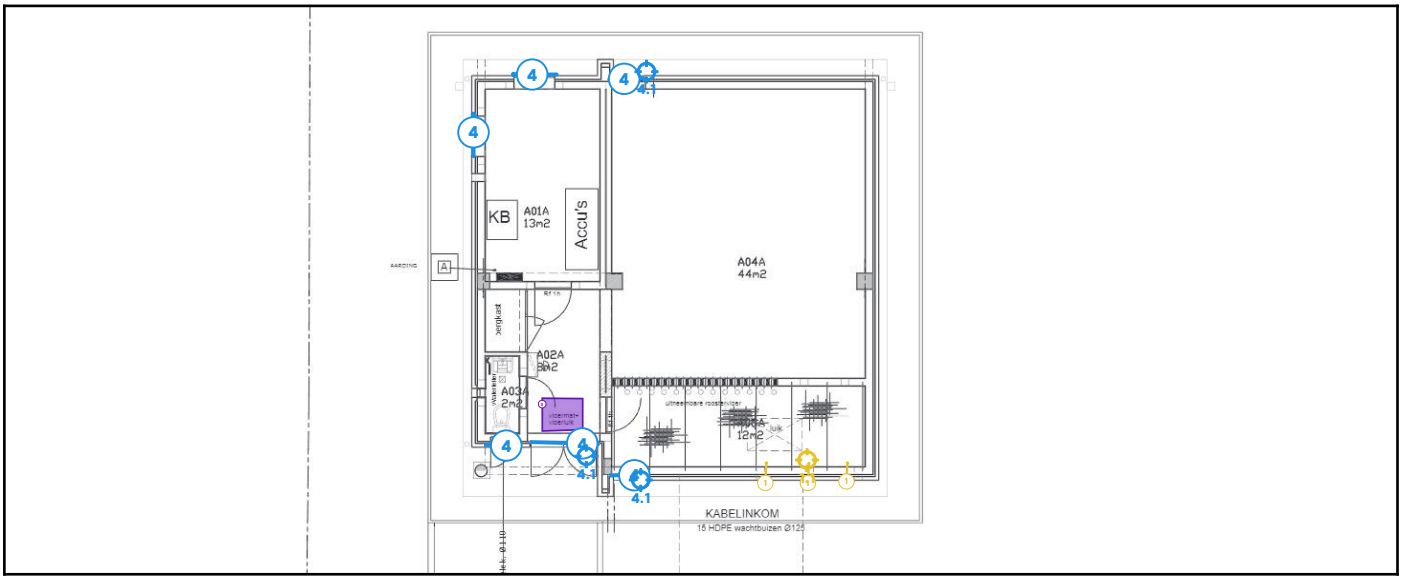
Plan 1.2: grondplan 00A54DWL

Beschrijving	Type	Actie
1. A05A Muurdoorvoer verluchtingen cementbuis	Asbestmateriaal	Zorgvuldig beheren
1.1 Code: 01	Puntmonster	-
3. Vastzittend kruipkelderluik	Beperking	-
4. Buiten: mastiek ramen/roosters overgang naar muur	Geen asbest	-
4.1 Code: 02	Mengmonster	-
