Asbestinventarisattest

Weverijstraat 32, 9500 Geraardsbergen

Attestnummer : **20230618-000011.000**
Uitgegeven op : **18.06.2023**
Geldig tot : **18.06.2033**

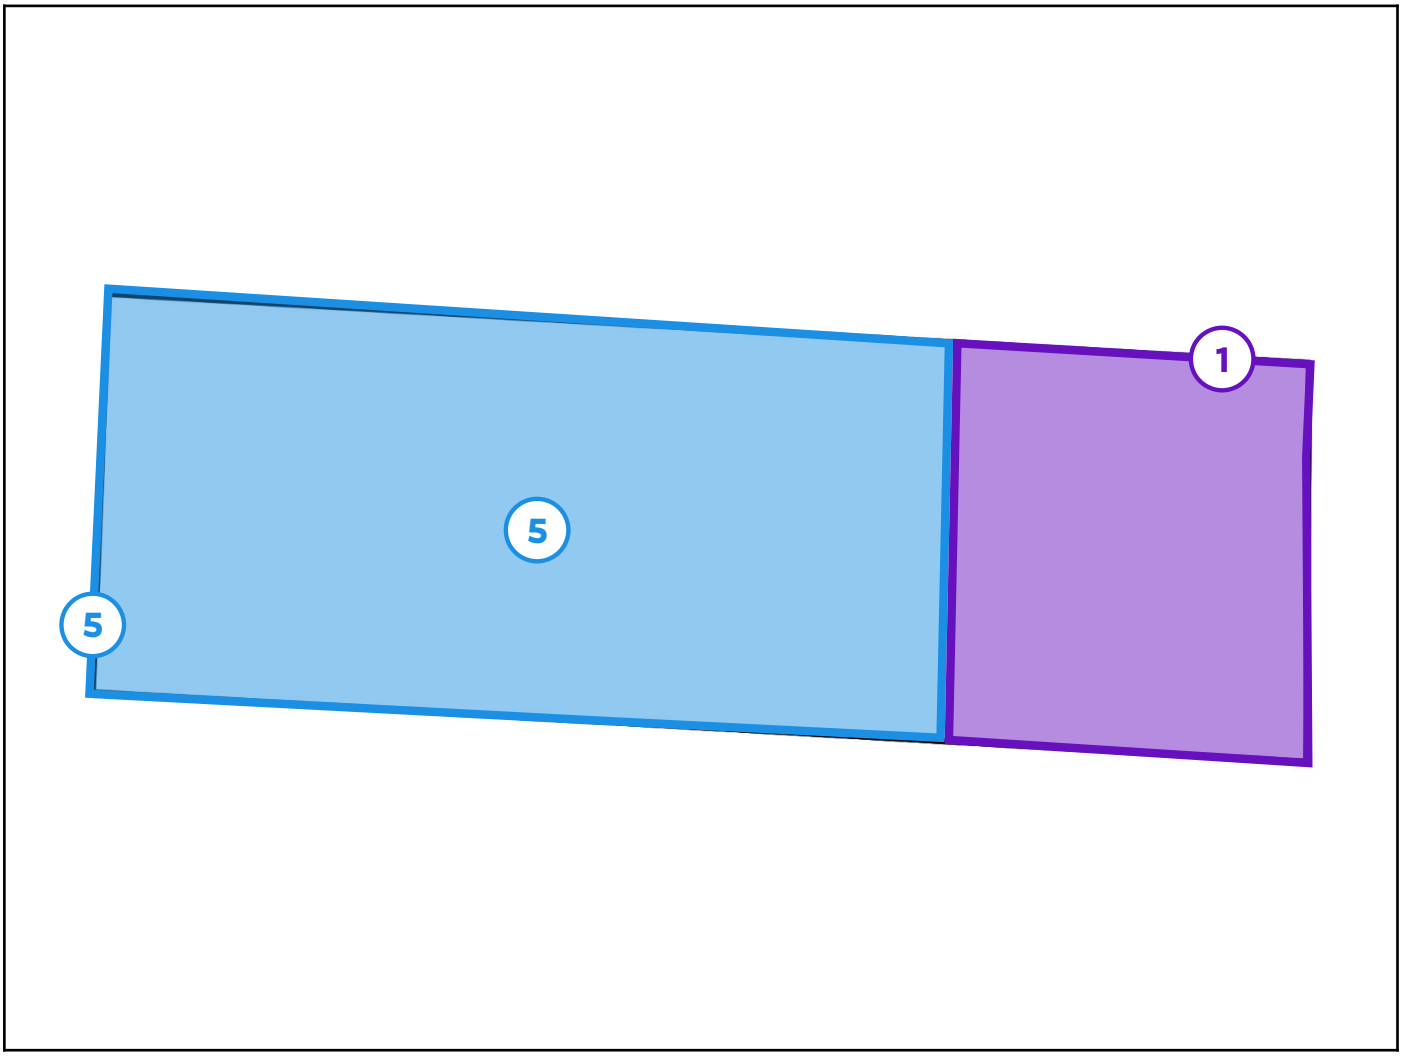
Plan 1.1: Hoofdgebouw

Beschrijving	Type	Actie
1. Dakbedekking - plat dak - roofing	Advies	-
2. Pleister - plafond	Advies	-
5. Dakbedekking - hellend dak & onderdak	Geen asbest	-

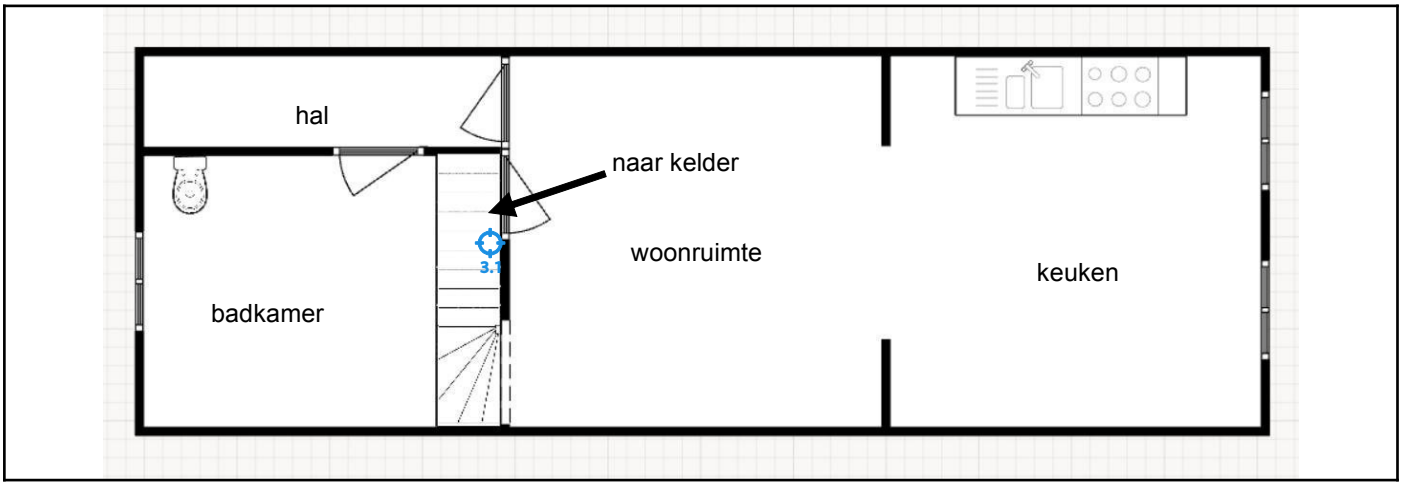
Plan 1.2: Verdieping 0

Beschrijving	Type	Actie
3. Pleister - wand	Geen asbest	-
3.1 Code: AHST2	Mengmonster	-

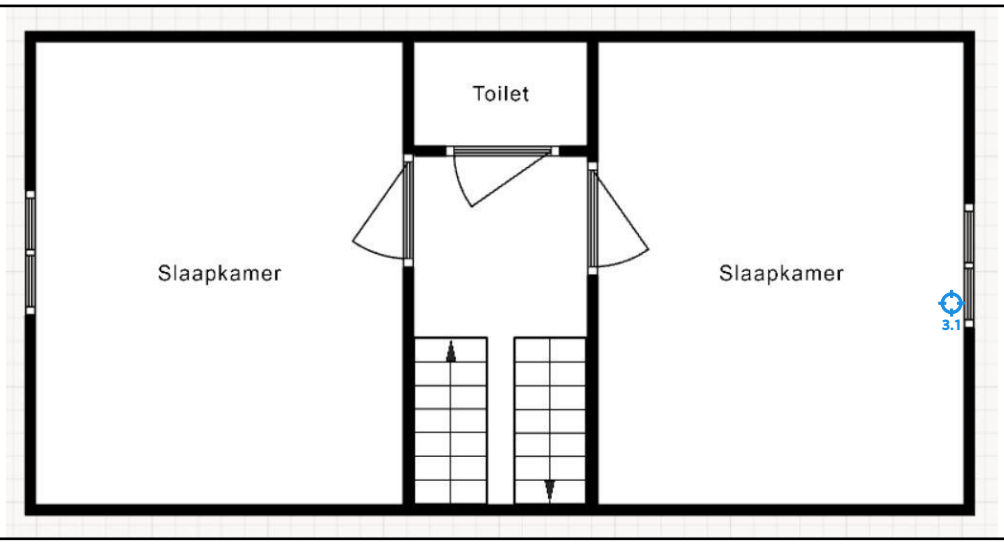
Plan 1.3: Verdieping +1

Beschrijving	Type	Actie
3. Pleister - wand	Geen asbest	-
3.1 Code: AHST2	Mengmonster	-

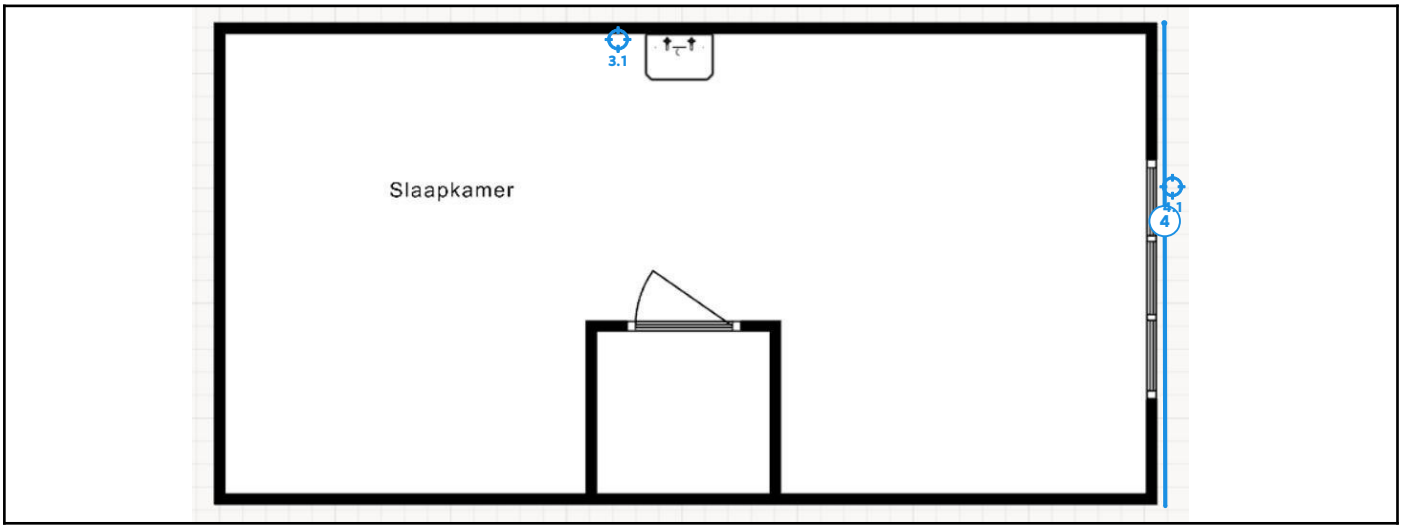
Plan 1.4: Verdieping +2

Beschrijving	Type	Actie
3. Pleister - wand	Geen asbest	-
3.1 Code: AHST2	Mengmonster	-
4. Boeiboord	Geen asbest	-
4.1 Code: AHST1	Puntmonster	-
