# Asbestinventarisattest

Gentsestraat 9, 8870 Izegem

Attestnummer : **20261118-000457.000**
Uitgegeven op : **18.11.2026**
Geldig tot : **18.11.2036**

## Niet-asbestveilig

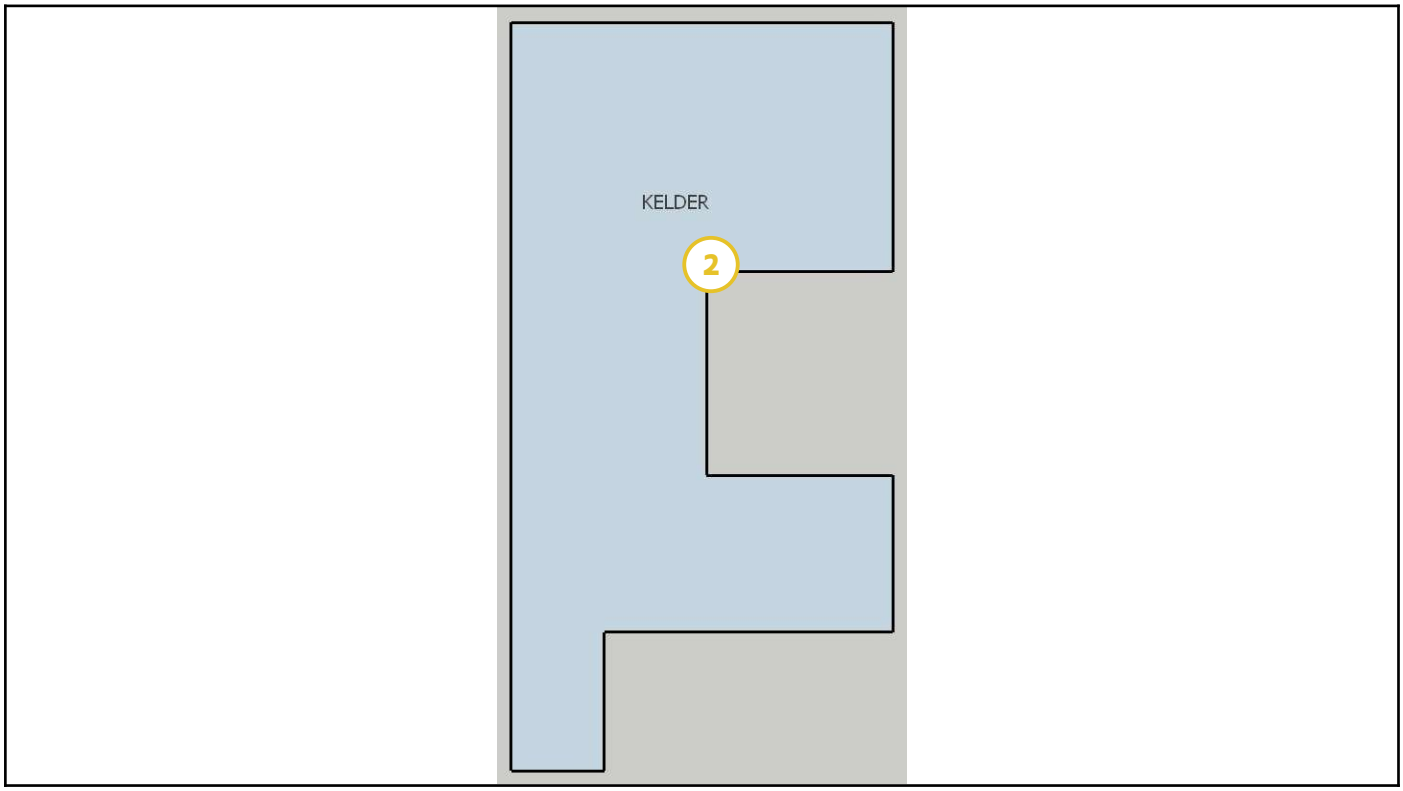
# Plan 1.1: Kelder - bakeliet

| Beschrijving | Type | Actie |
|---|---|---|
| 2. Bakeliet | Asbestmateriaal | Zorgvuldig beheren |

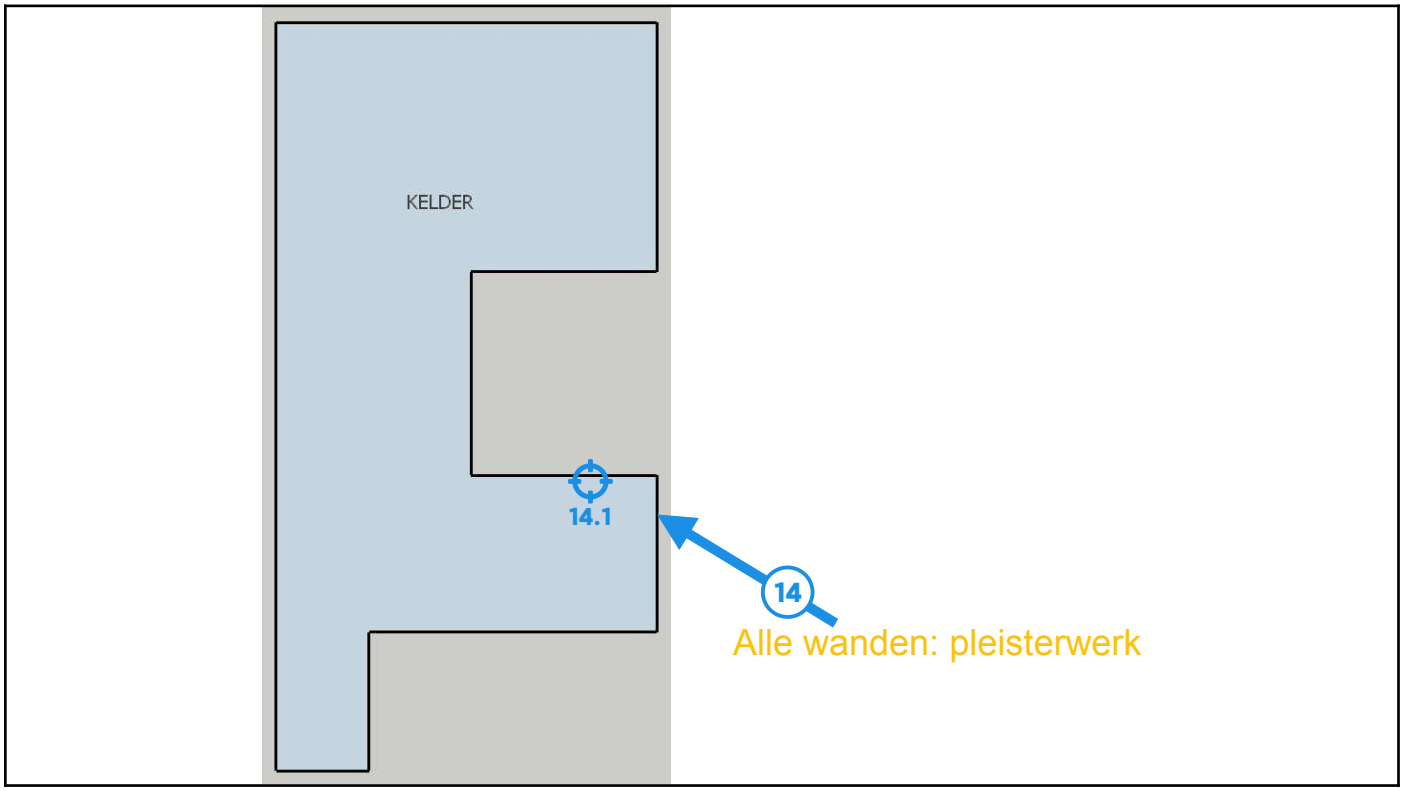
# Plan 1.2: Kelder - pleisterwerk wanden

| Beschrijving | Type | Actie |
|---|---|---|
| 14. Pleisterwerk wanden | Geen asbest | - |
| 14.1 Code: MM001 | Mengmonster | - |

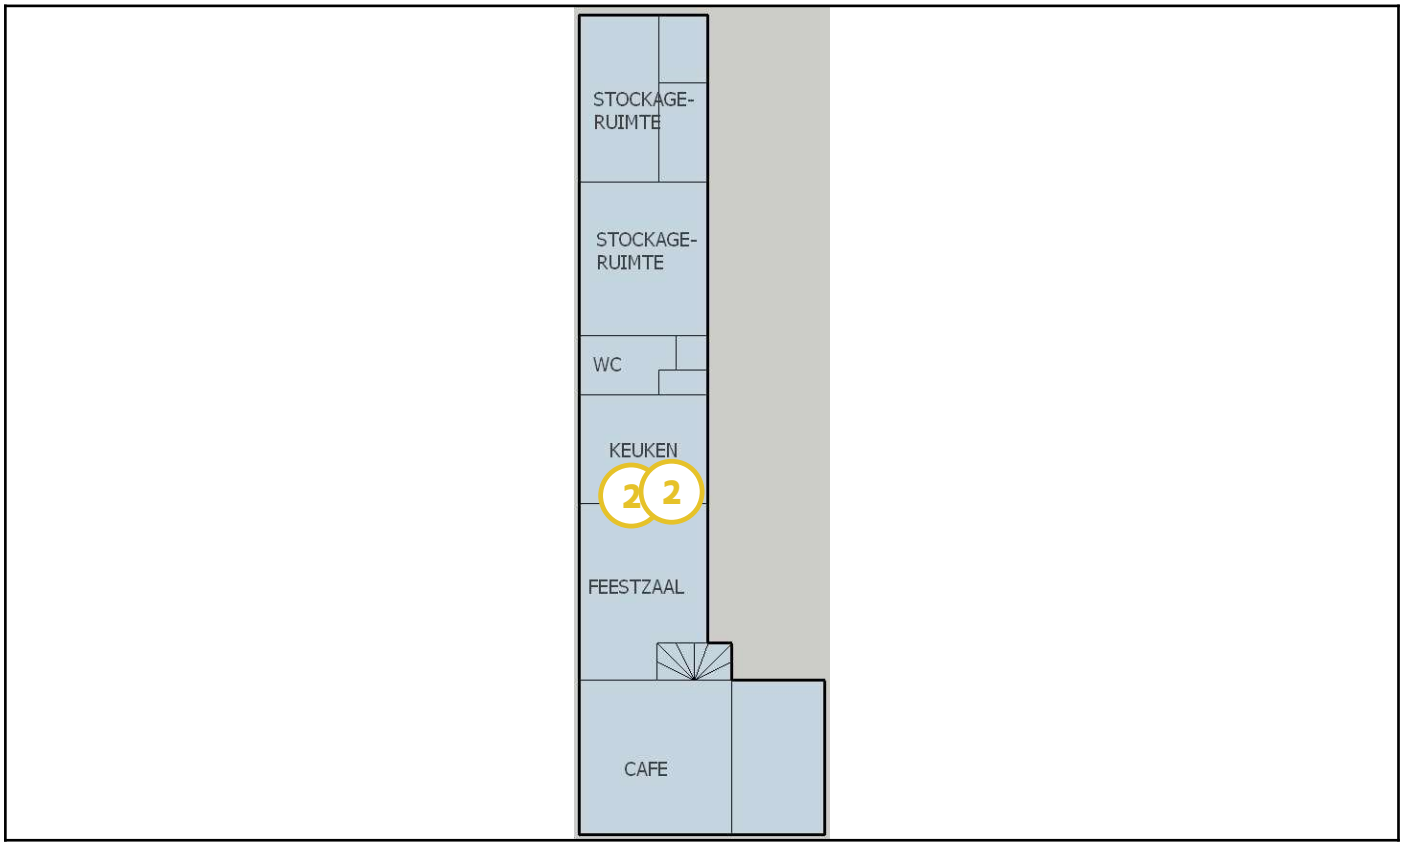
# Plan 1.3: Gelijkvloers - bakeliet

| Beschrijving | Type | Actie |
|---|---|---|
| 2. Bakeliet | Asbestmateriaal | Zorgvuldig beheren |

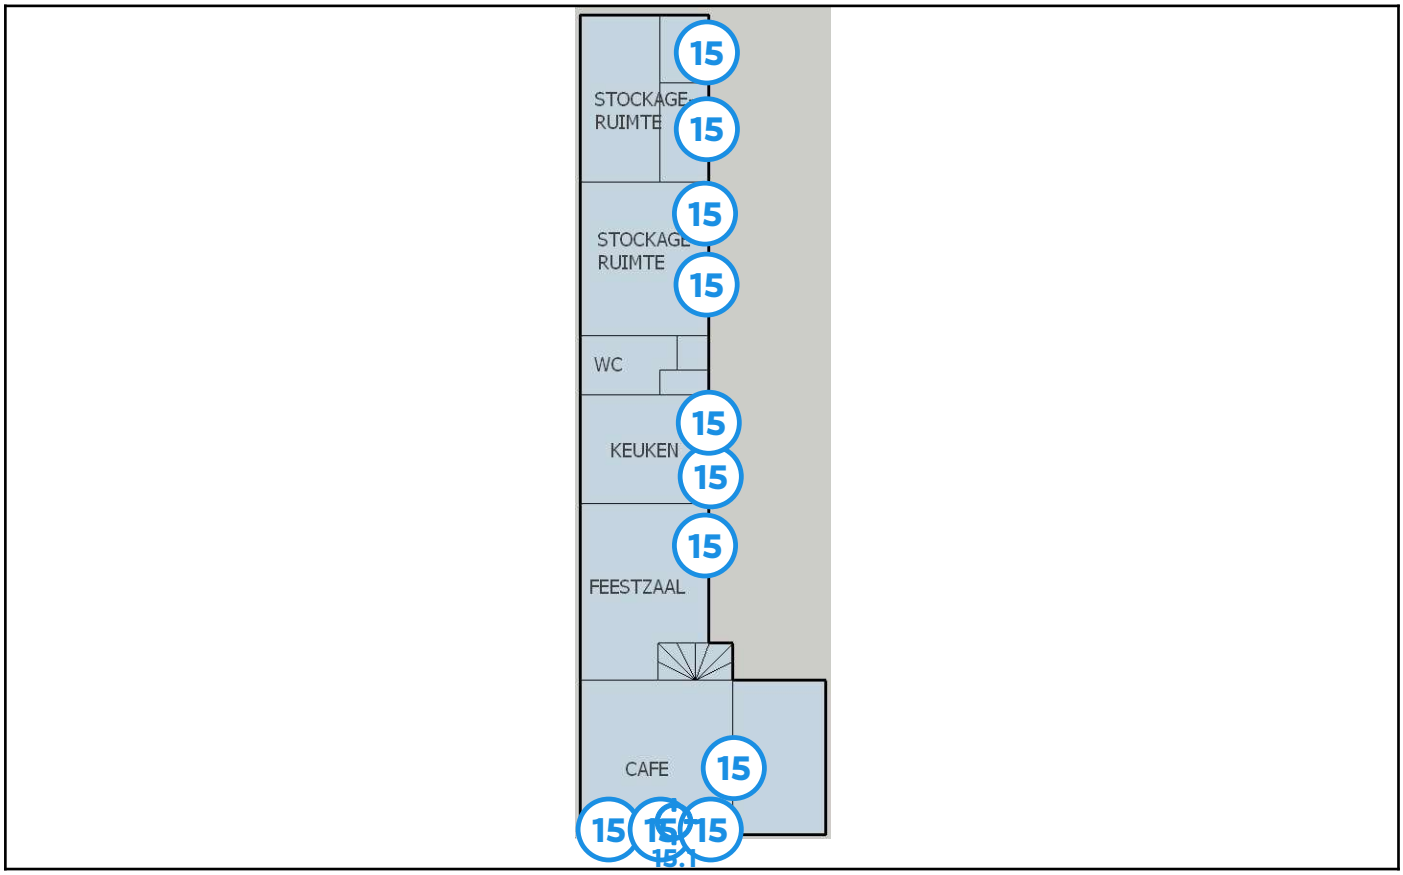
# Plan 1.4: Gelijkvloers - mastiek

| Beschrijving | Type | Actie |
|---|---|---|
| 15. Mastiek | Geen asbest | - |
| 15.1 Code: MM002 | Puntmonster | - |

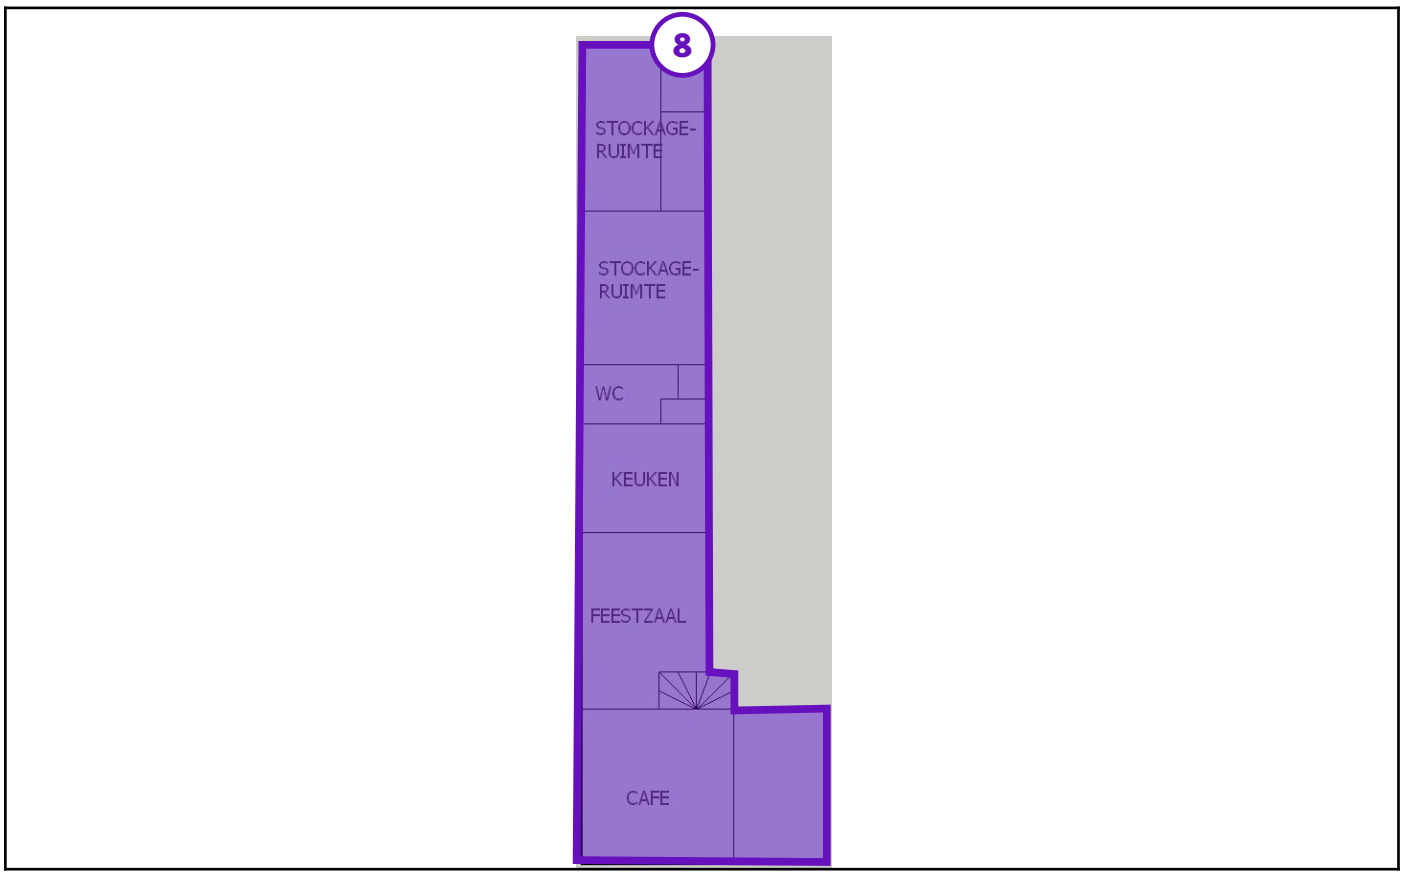
# Plan 1.5: Gelijkvloers - plafondafwerking

| Beschrijving | Type | Actie |
|---|---|---|
| 8. Plafondafwerking uit niet-asbestverdacht materiaal | Advies | - |

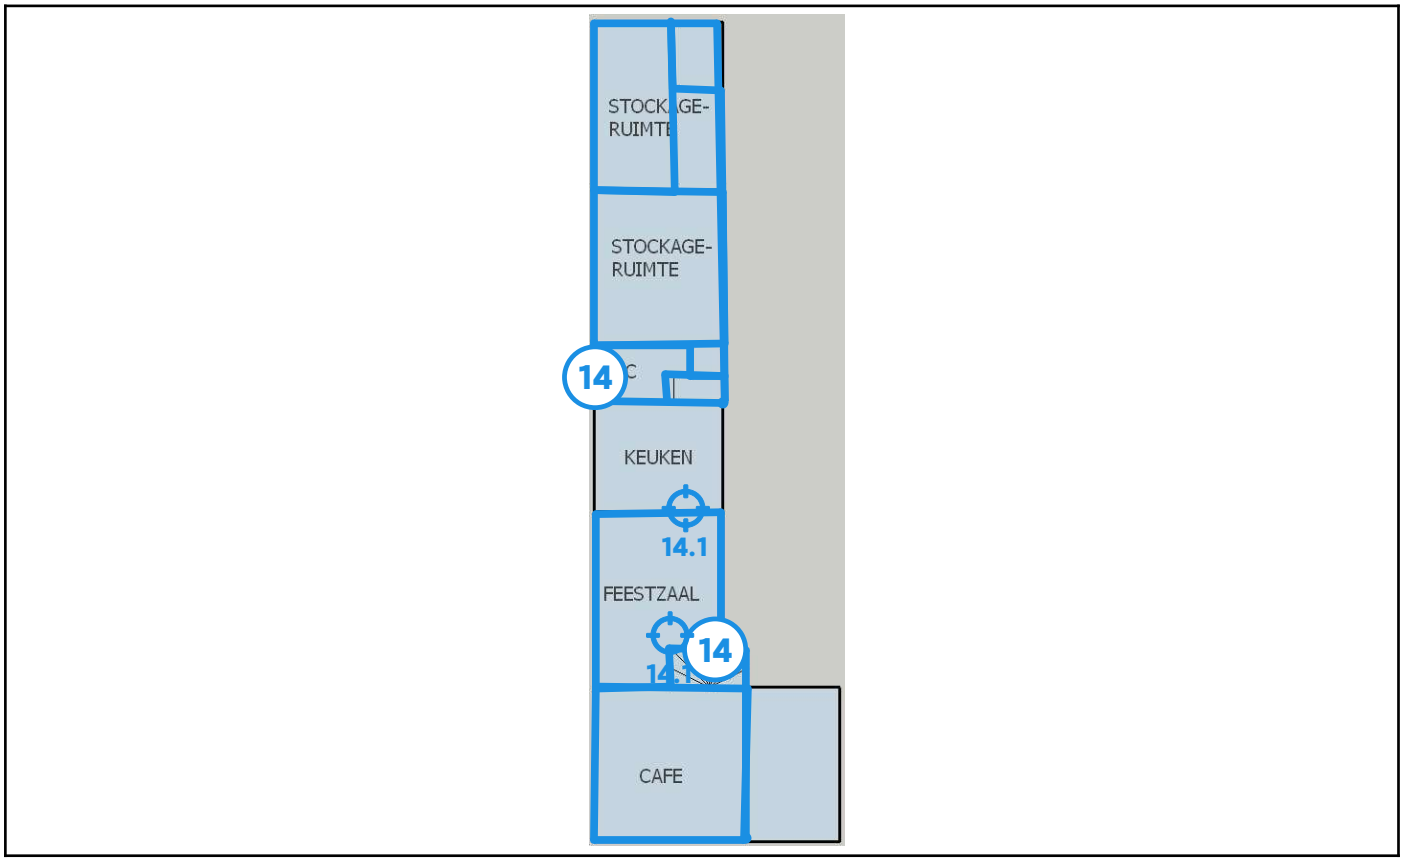
# Plan 1.6: Gelijkvloers - pleisterwerk wanden

| Beschrijving | Type | Actie |
|---|---|---|
| 14. Pleisterwerk wanden | Geen asbest | - |
| 14.1 Code: MM001 | Mengmonster | - |

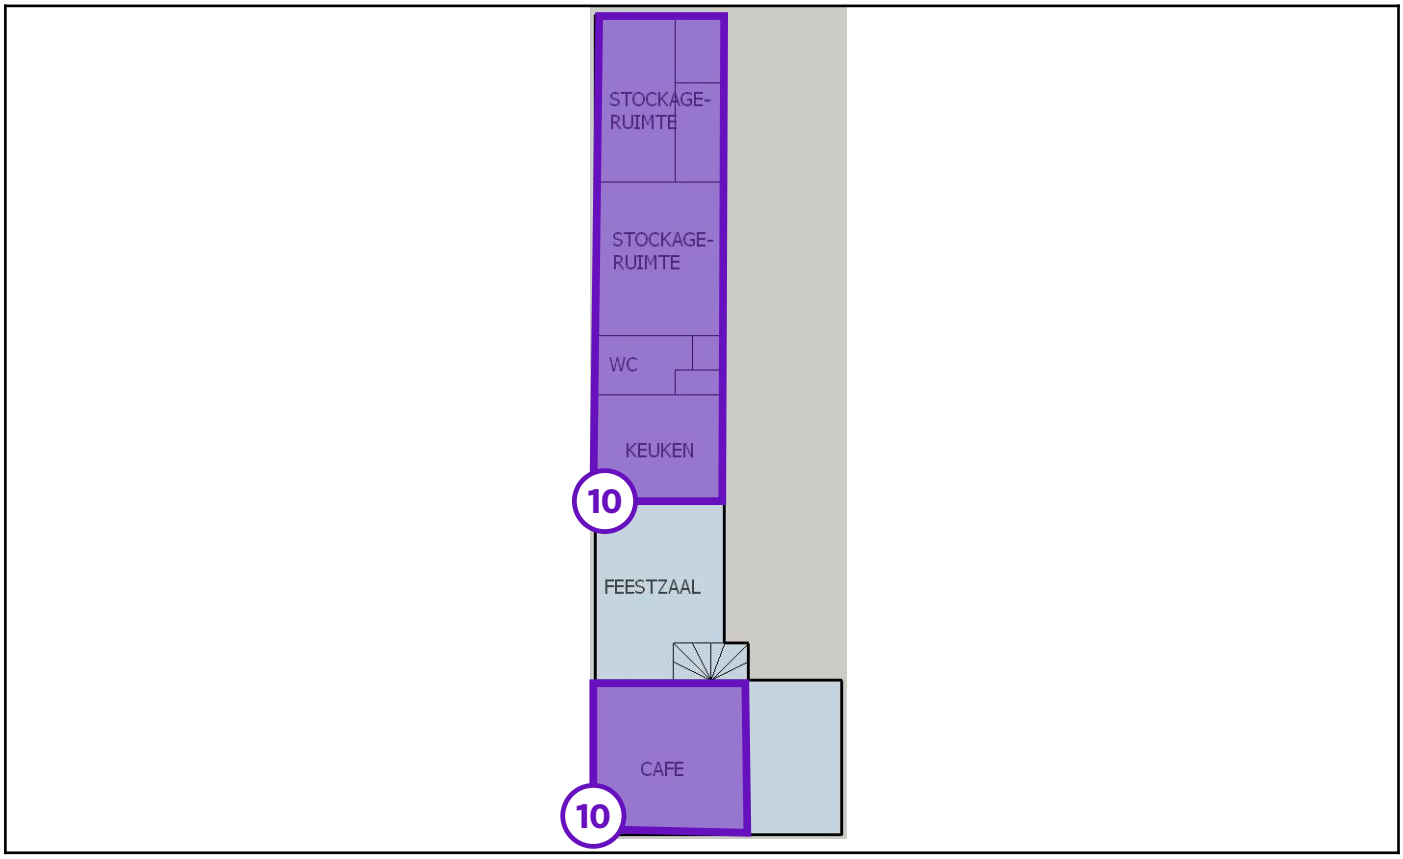
# Plan 1.7: Gelijkvloers - tegellijm

| Beschrijving | Type | Actie |
|---|---|---|
| 10. Tegellijm | Advies | - |

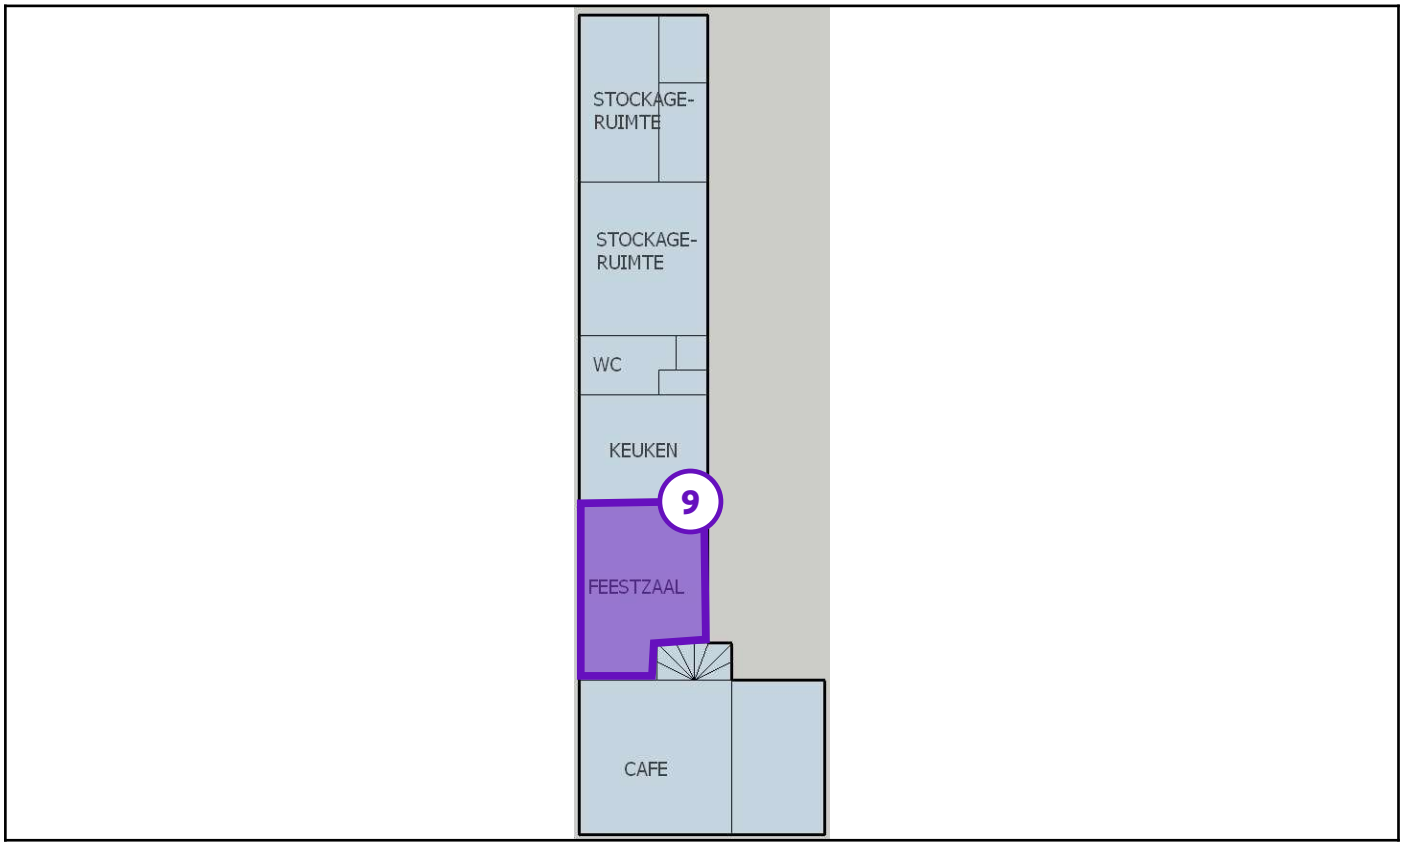
# Plan 1.8: Gelijkvloers - vloerbedekking

| Beschrijving | Type | Actie |
|---|---|---|
| 9. Vloerbedekking | Advies | - |

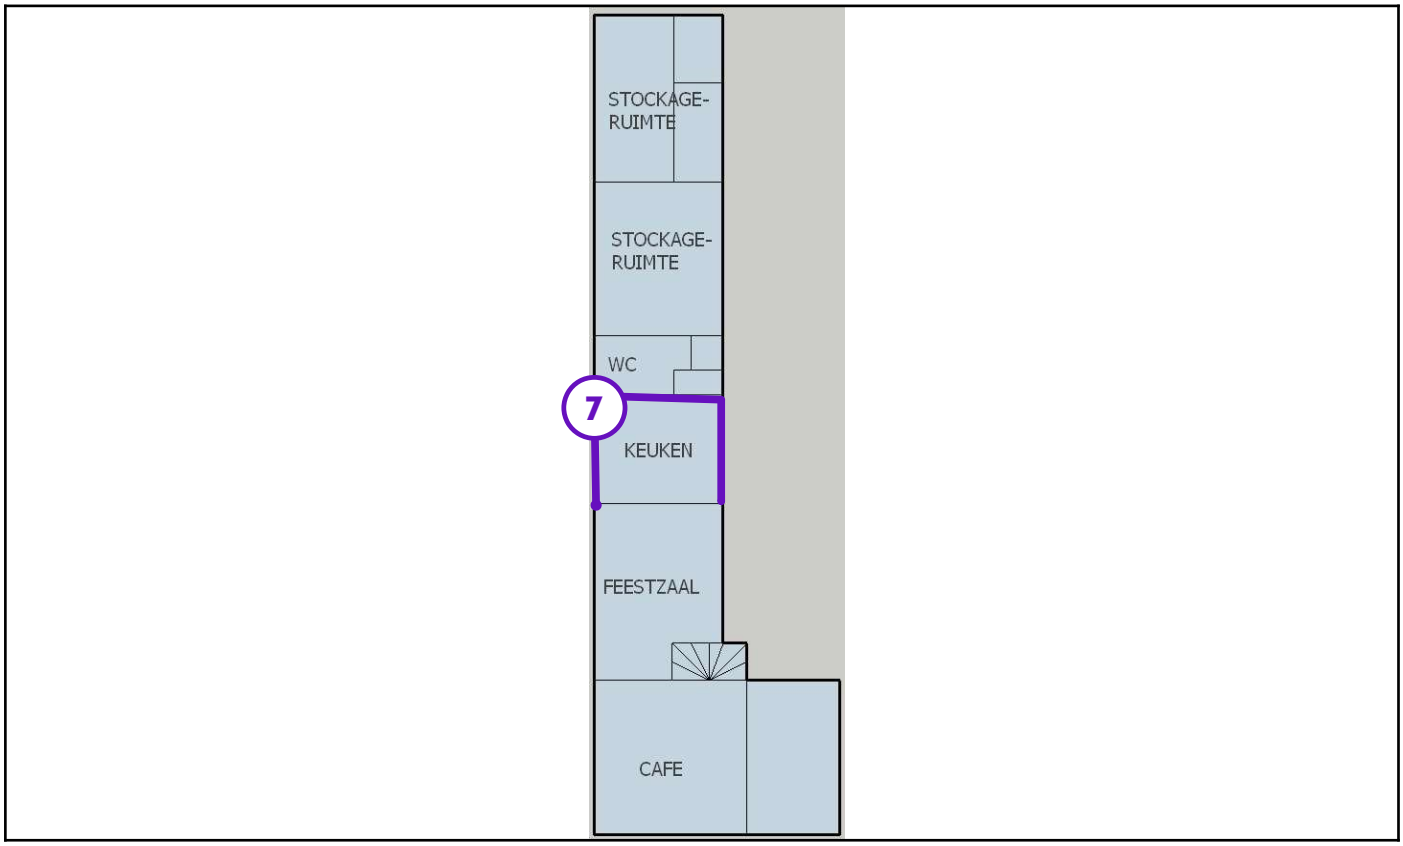
# Plan 1.9: Gelijkvloers - voorzetwanden

| Beschrijving | Type | Actie |
|---|---|---|
| 7. Voorzetwanden | Advies | - |

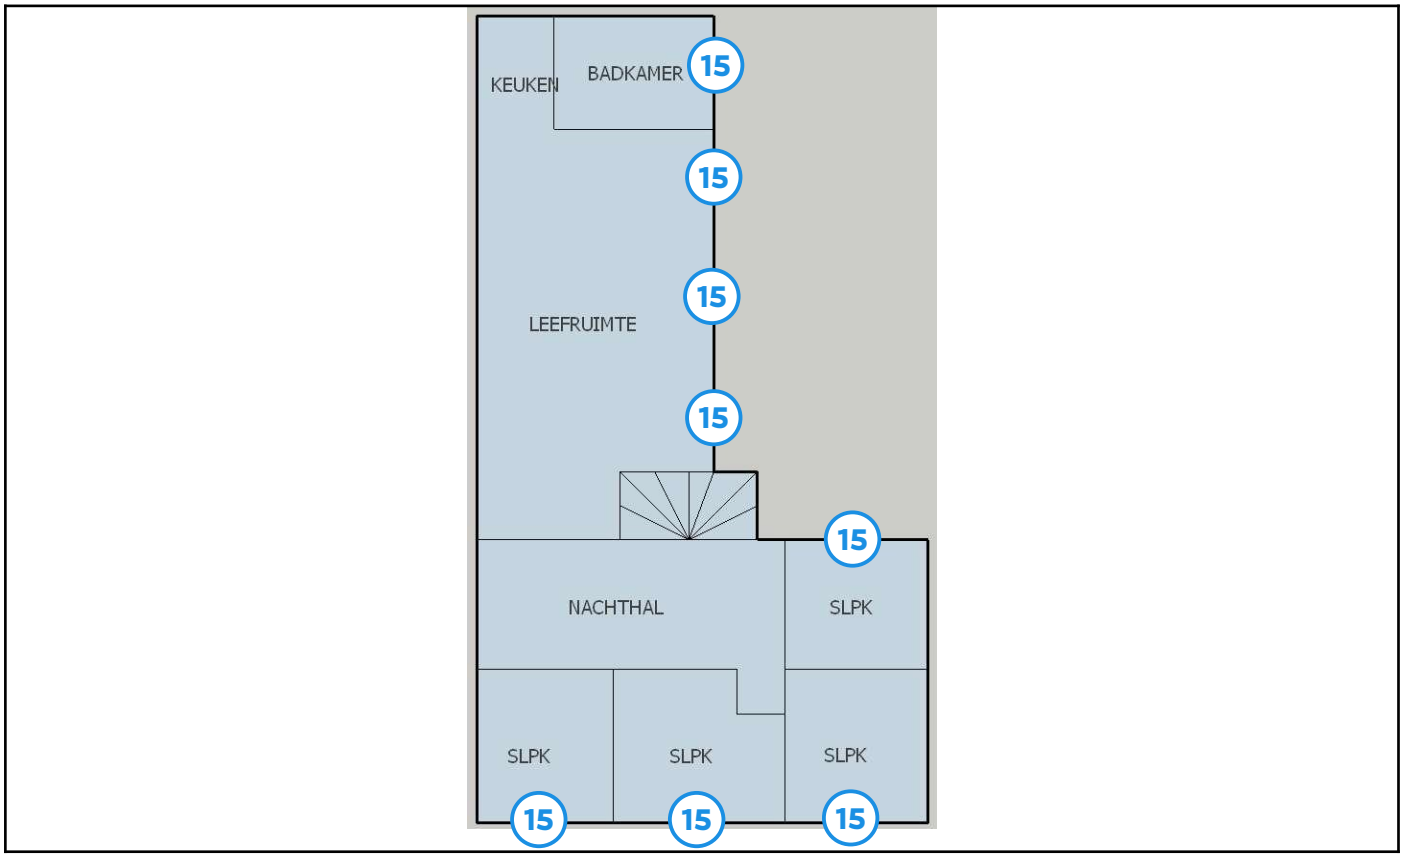
# Plan 1.10: 1ste verdiep - mastiek

| Beschrijving | Type | Actie |
|---|---|---|
| 15. Mastiek | Geen asbest | - |

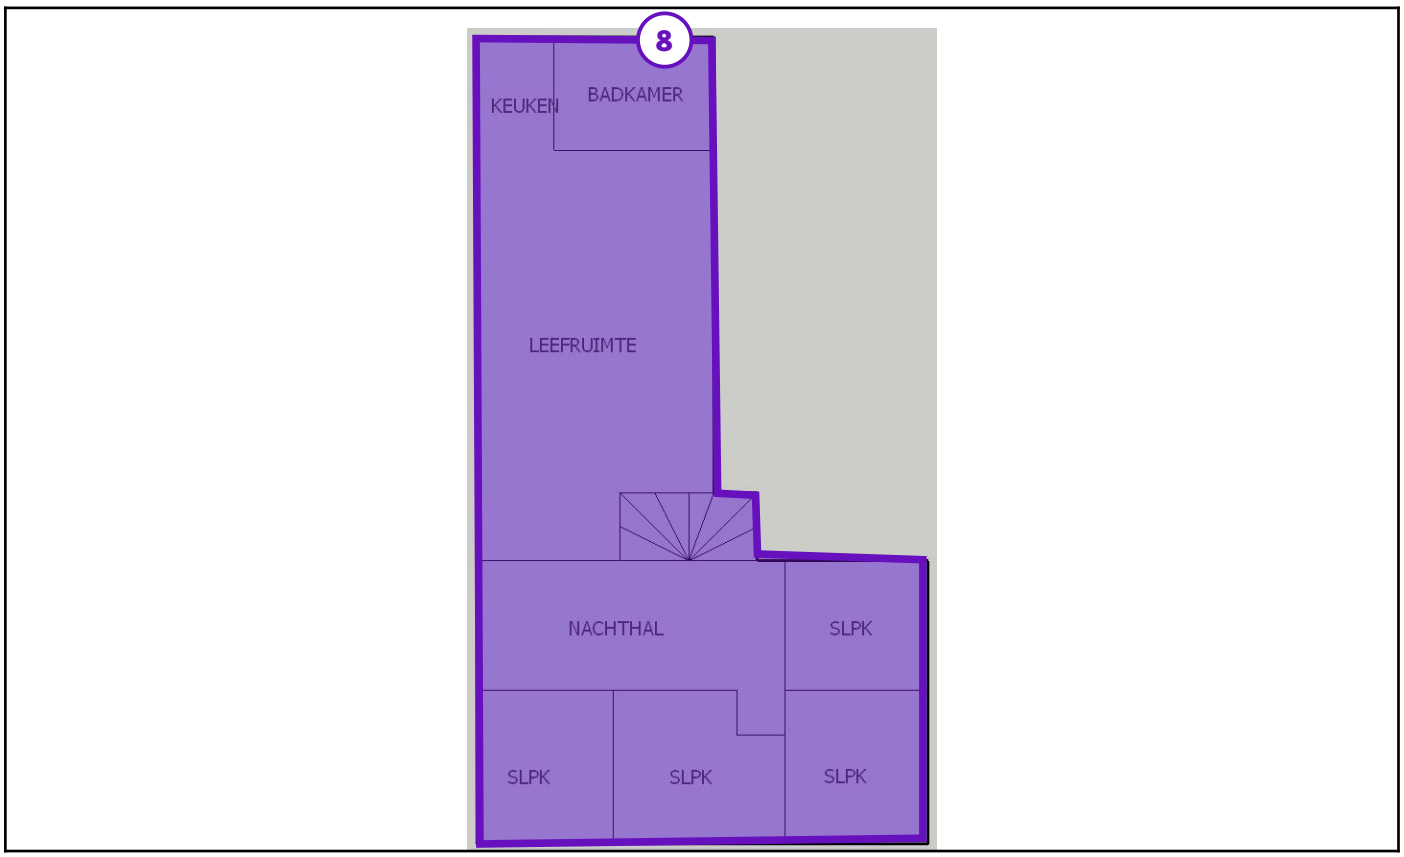
# Plan 1.11: 1ste verdiep - plafondafwerking

| Beschrijving | Type | Actie |
|---|---|---|
| 8. Plafondafwerking uit niet-asbestverdacht materiaal | Advies | - |

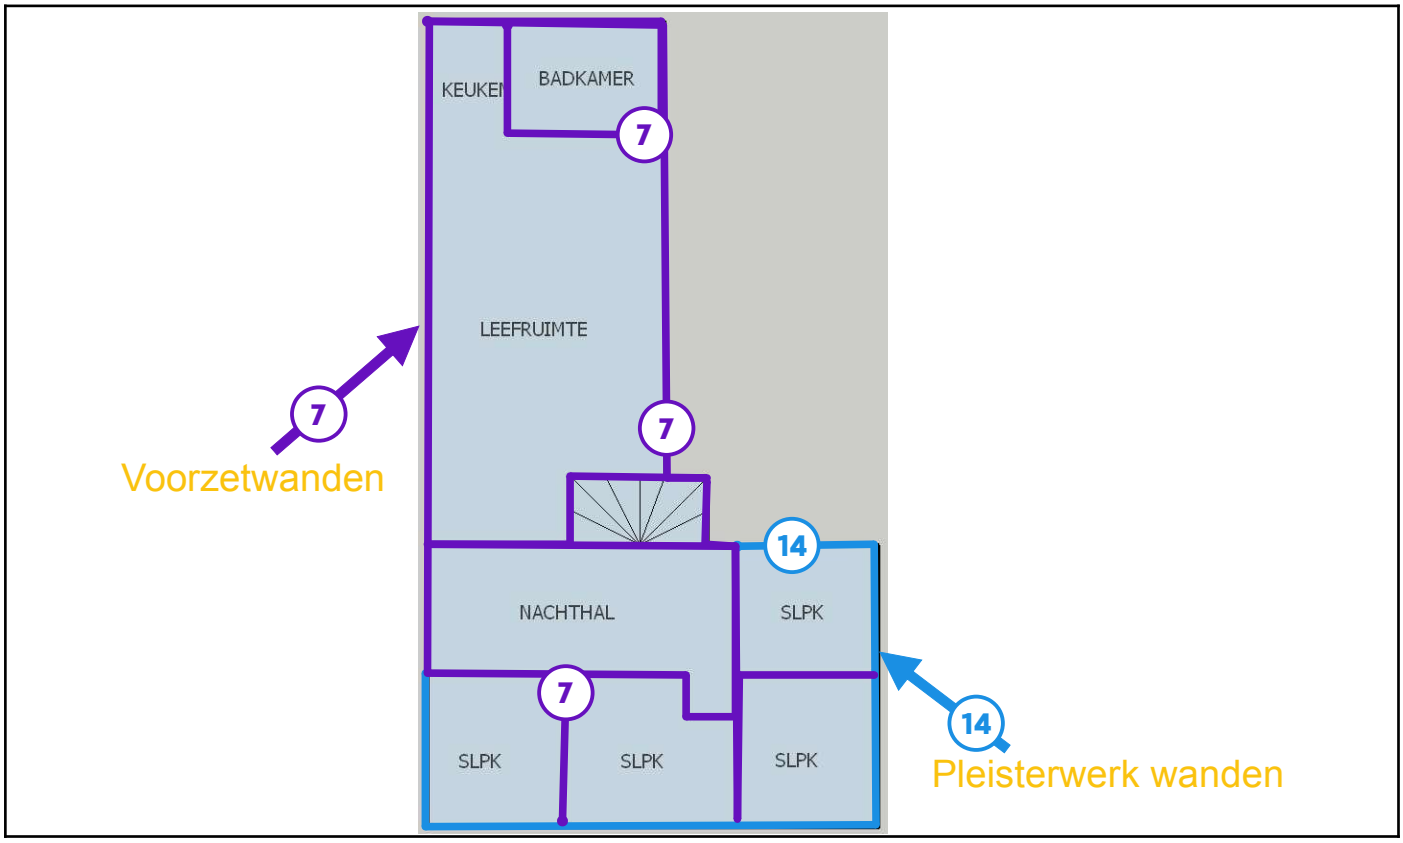
# Plan 1.12: 1ste verdiep - pleisterwerk wanden + voorzetwanden

| Beschrijving | Type | Actie |
|---|---|---|
| 7. Voorzetwanden | Advies | - |
| 14. Pleisterwerk wanden | Geen asbest | - |

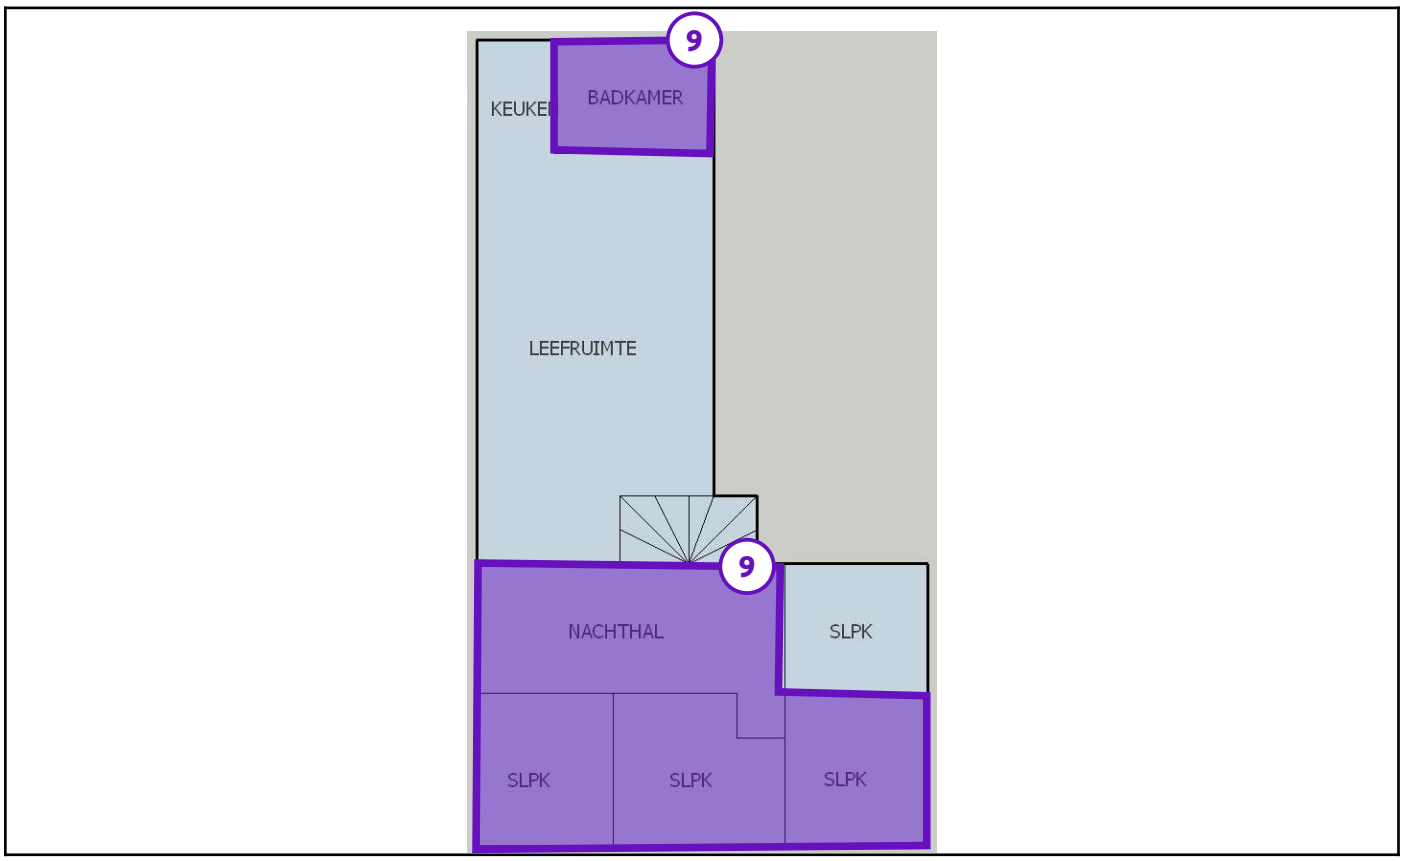
# Plan 1.13: 1ste verdiep - vloerbedekking

| Beschrijving | Type | Actie |
|---|---|---|
| 9. Vloerbedekking | Advies | - |

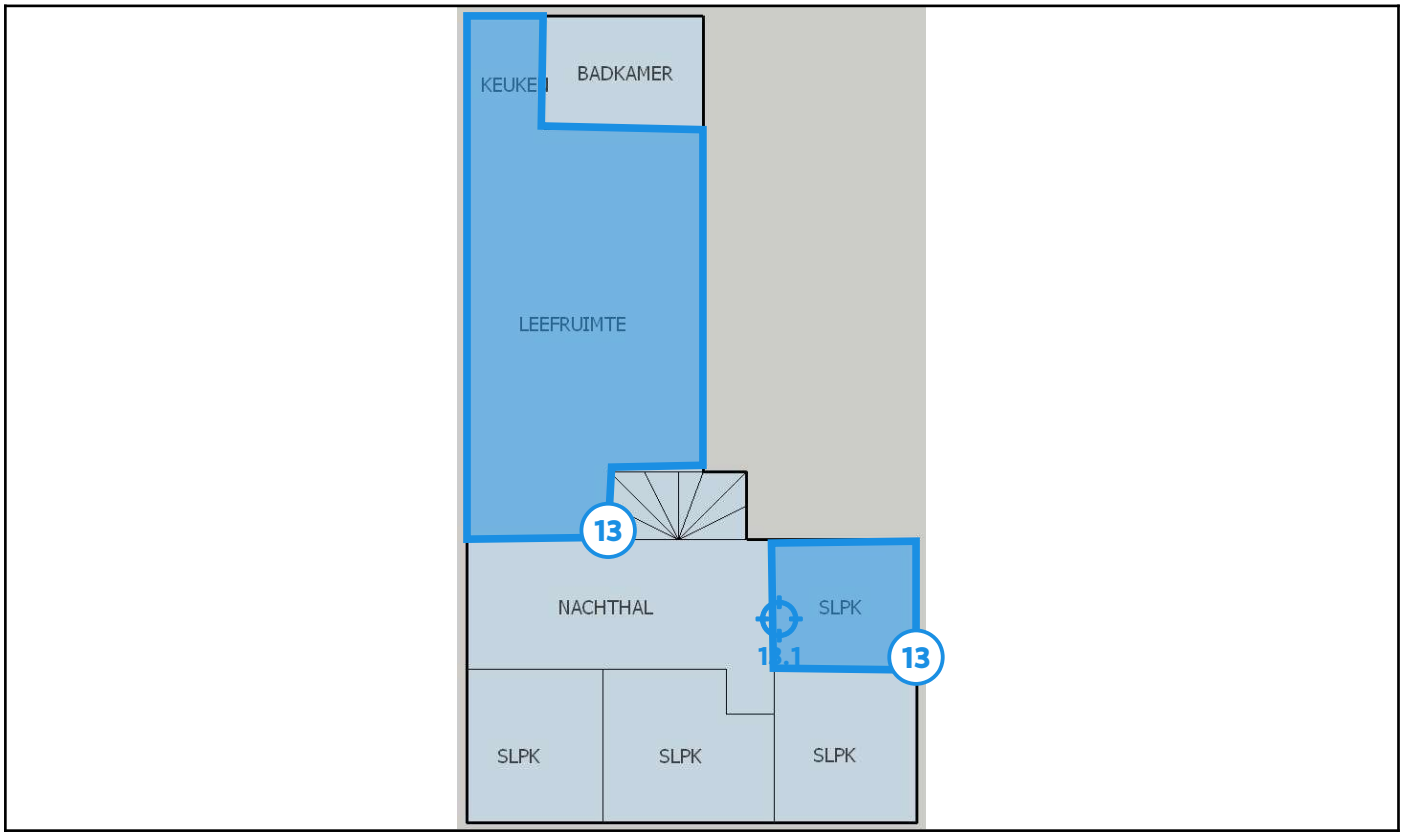
# Plan 1.14: 1ste verdiep - vloerzeil

| Beschrijving | Type | Actie |
|---|---|---|
| 13. Vloerzeil | Geen asbest | - |
| 13.1 Code: MM004 | Puntmonster | - |

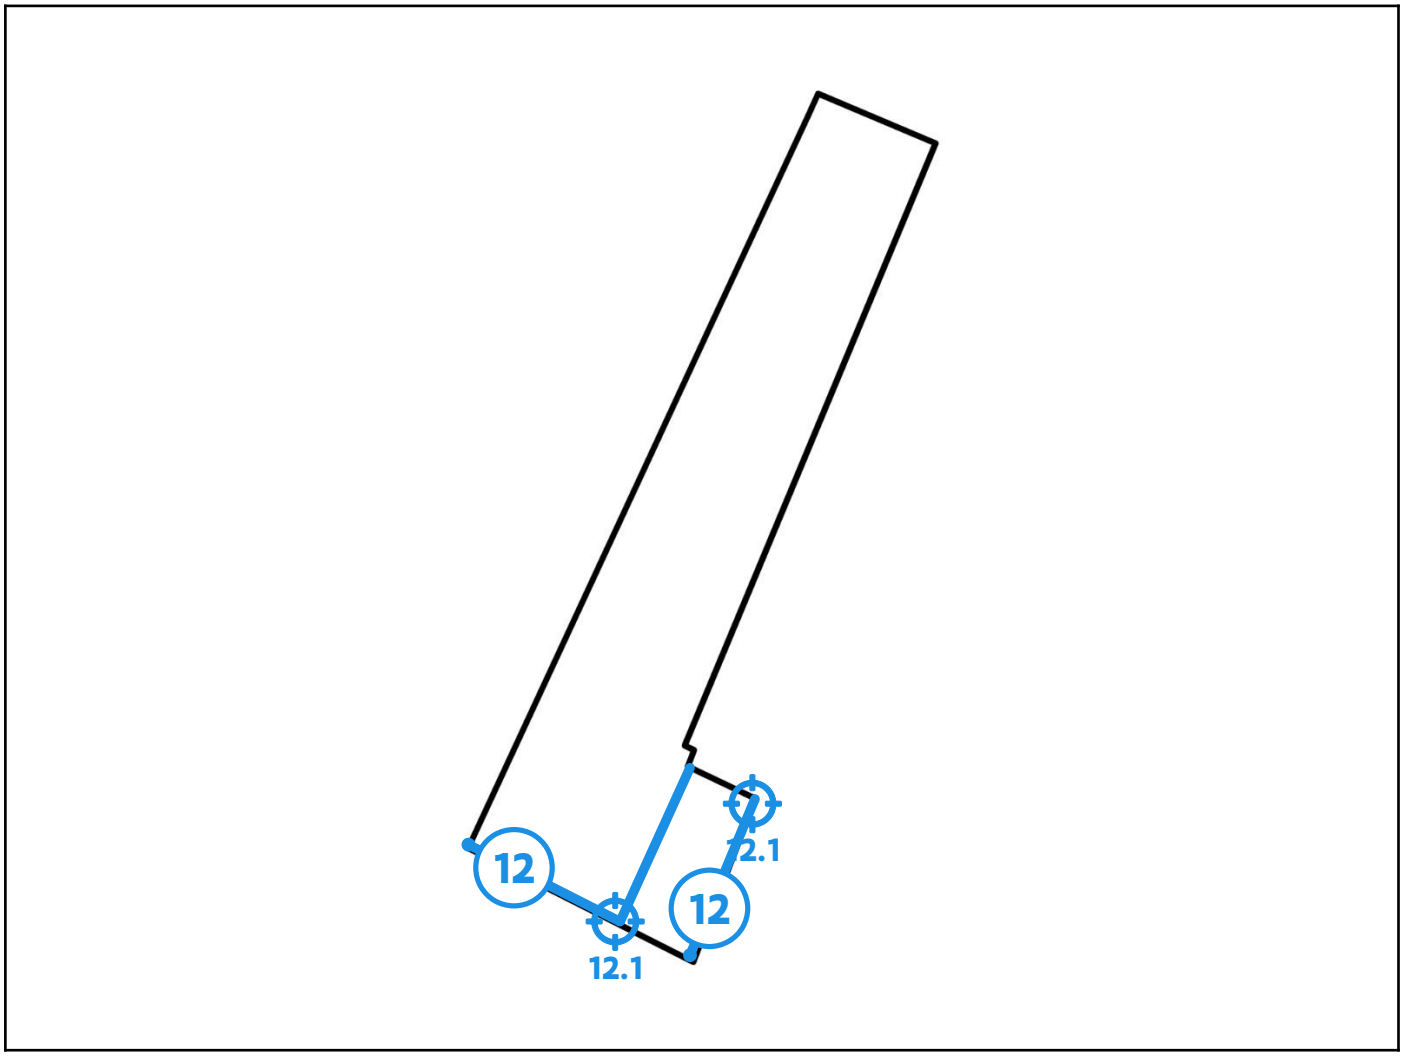
# Plan 1.15: Dakplan - cementering

| Beschrijving | Type | Actie |
|---|---|---|
| 12. Cementering | Geen asbest | - |
| 12.1 Code: MM005 | Mengmonster | - |

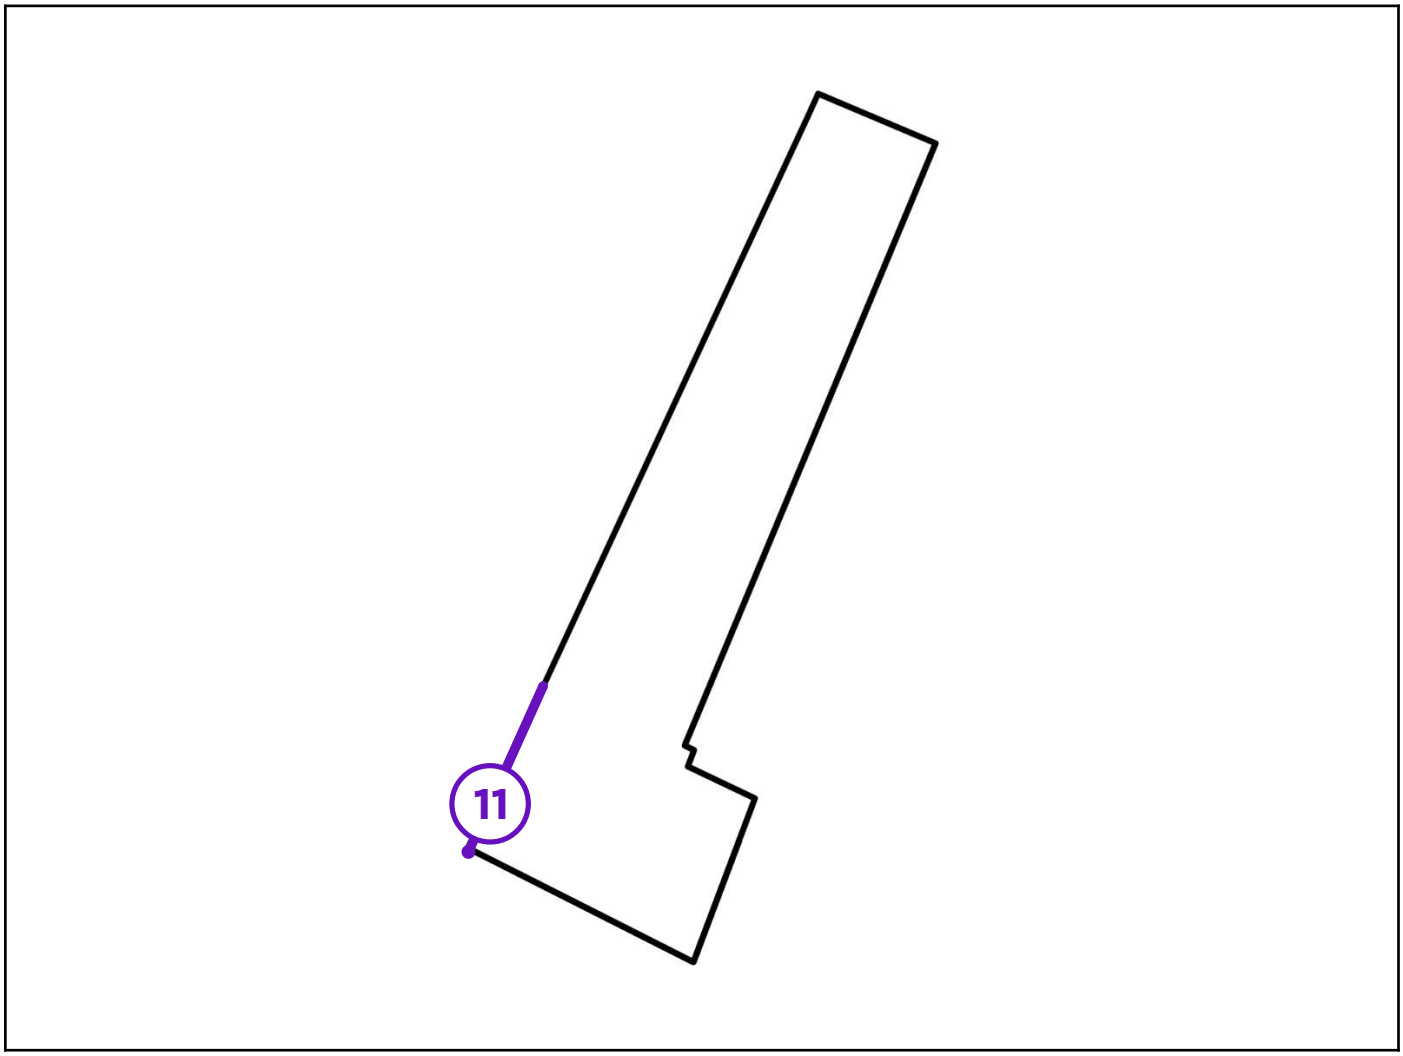
# Plan 1.16: Dakplan - gevelleien muur buren

| Beschrijving | Type | Actie |
|---|---|---|
| 11. Gevelleien muur buren | Advies | - |

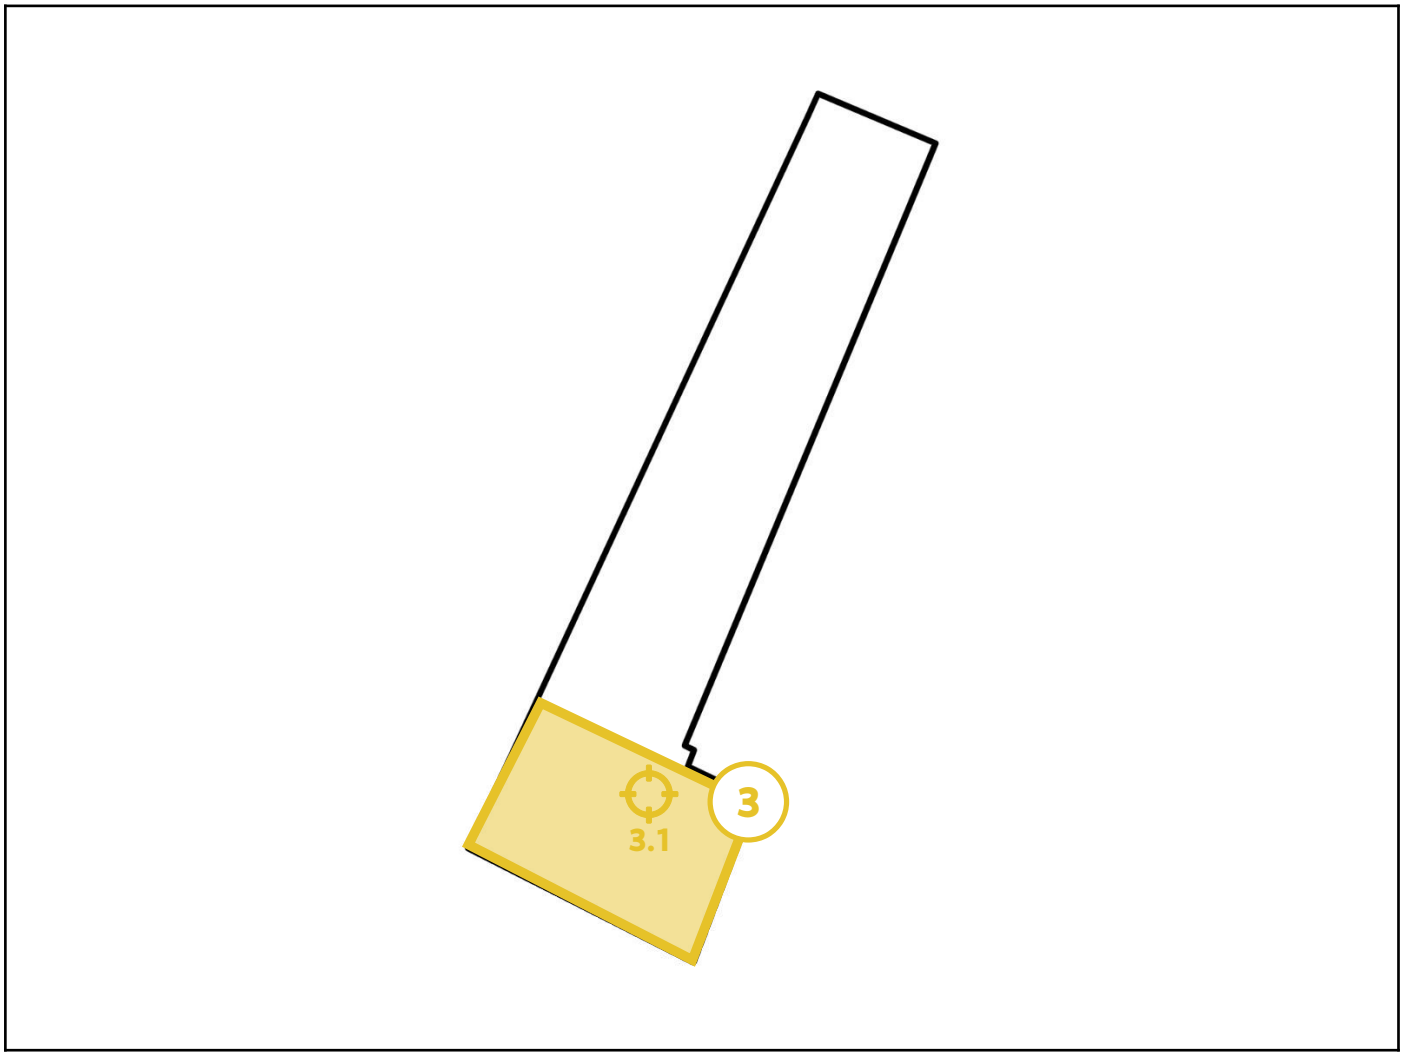
# Plan 1.17: Dakplan - onderdak

| Beschrijving | Type | Actie |
|---|---|---|
| 3. Onderdak | Asbestmateriaal | Zorgvuldig beheren |
| 3.1 Code: MM003 | Puntmonster | - |

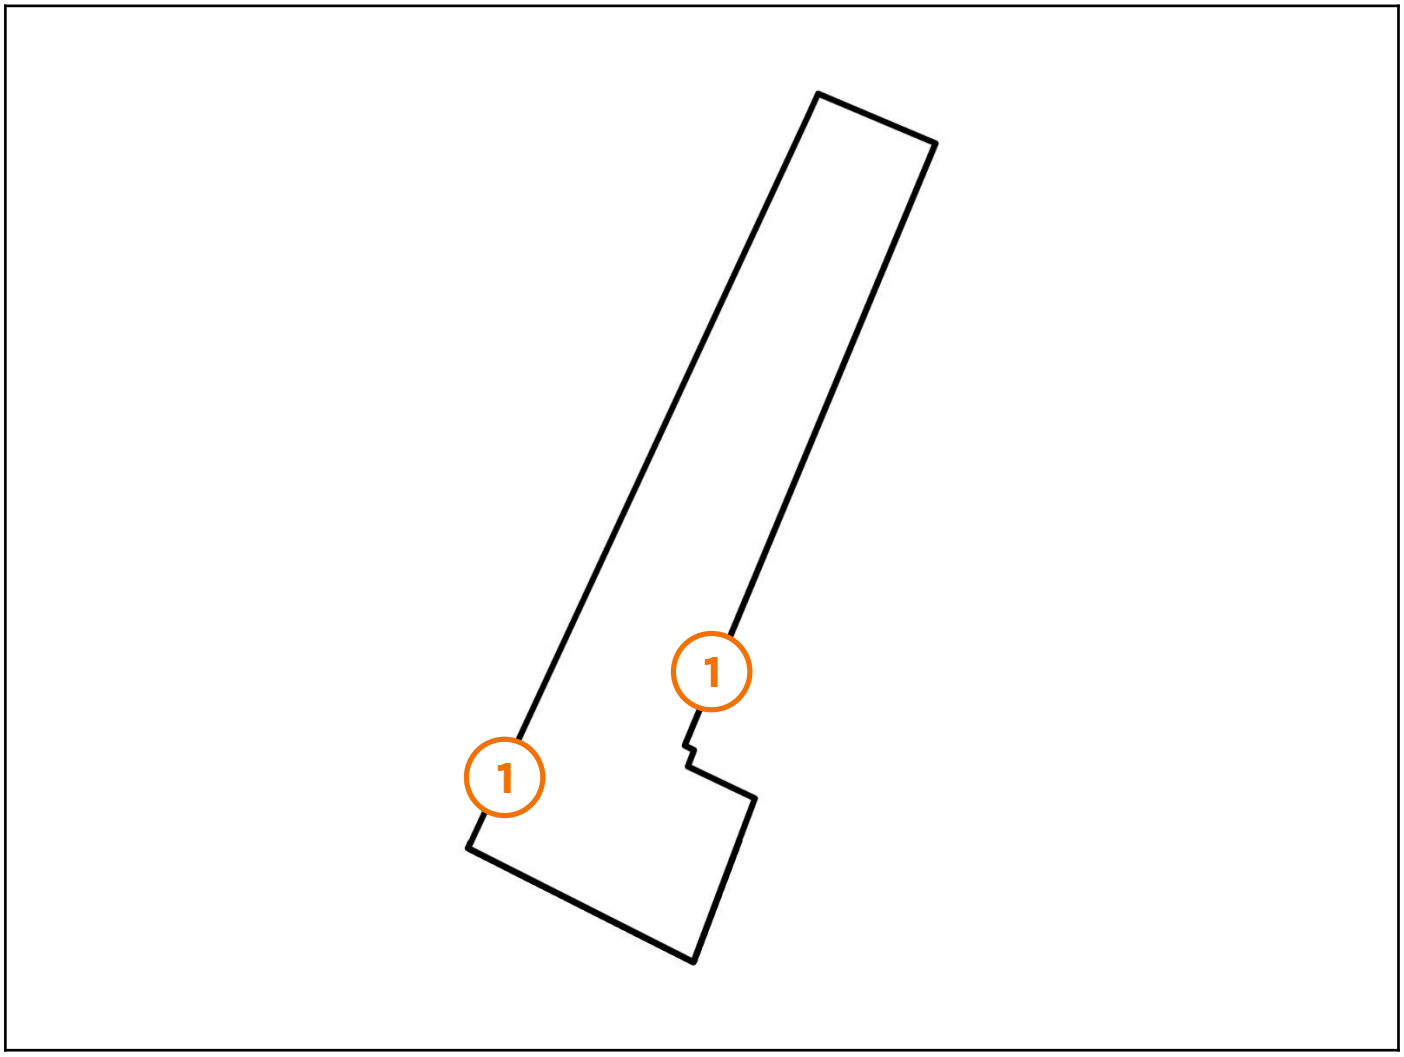
# Plan 1.19: Dakplan - rookgaskanaal in vezelcement

| Beschrijving | Type | Actie |
|---|---|---|
| 1. Rookgaskanaal in vezelcement | Asbestmateriaal | Verwijderen |
