# Asbestinventarisattest

Gentsestraat 9, 8870 Izegem

Attestnummer : **20261118-000457.000**
Uitgegeven op : **18.11.2026**
Geldig tot : **18.11.2036**

## Niet-asbestveilig

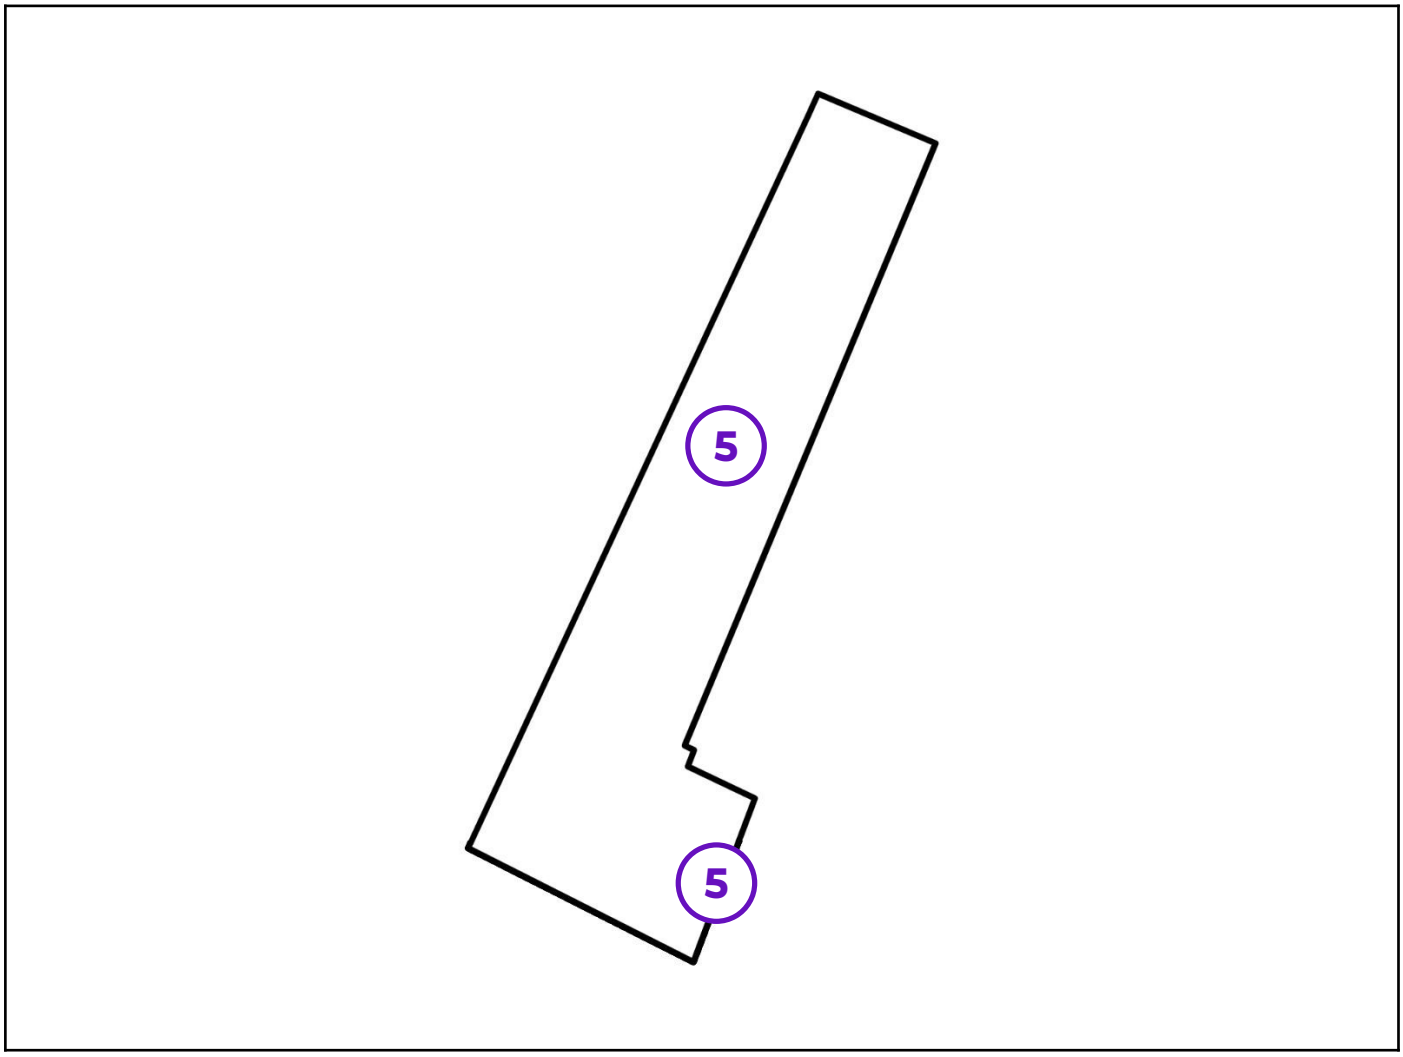
# Plan 1.20: Dakplan - schoorsteen rookgaskanaal

| Beschrijving | Type | Actie |
|---|---|---|
| 5. Schoorsteen rookgaskanaal | Beperking | - |

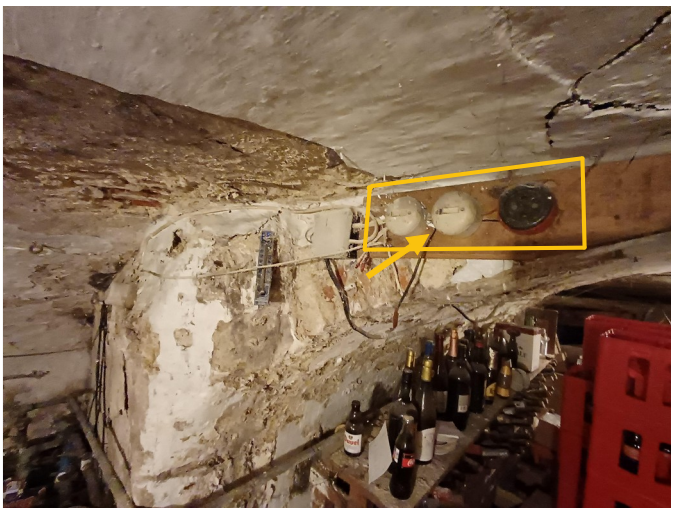
# Fiche 2: Bakeliet

| **Eindbeoordeling materiaalrisico** | Laag materiaalrisico en/of verlaagde kans op vezelvrijgave |

| **Asbestsoort (vezeltype)** | Crocidoliet aanwezig |
| **Toestand van het materiaal** | Onbeschadigd, niet verweerd |

Zorgvuldig beheren

- Zorg voor een veilig beheer. Vermijd het beschadigen van het asbestmateriaal. Controleer de toestand jaarlijks op wijzigingen.
- Voer bijkomende staalname(s) uit.

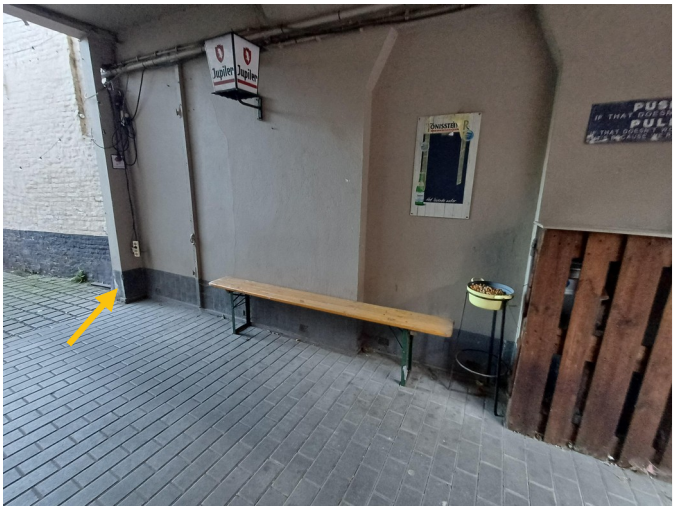
# Fiche 12: Cementering

Geen asbest
