Asbestinventarisattest

Désiré Van de Wallestraat 4, 8800 Roeselare

Attestnummer : **20261014-000363.000**
Uitgegeven op : **14.10.2026**
Geldig tot : **Onbeperkt** (tenzij de toestand wijzigt)

Asbestveilig (maar mogelijk niet asbestvrij)

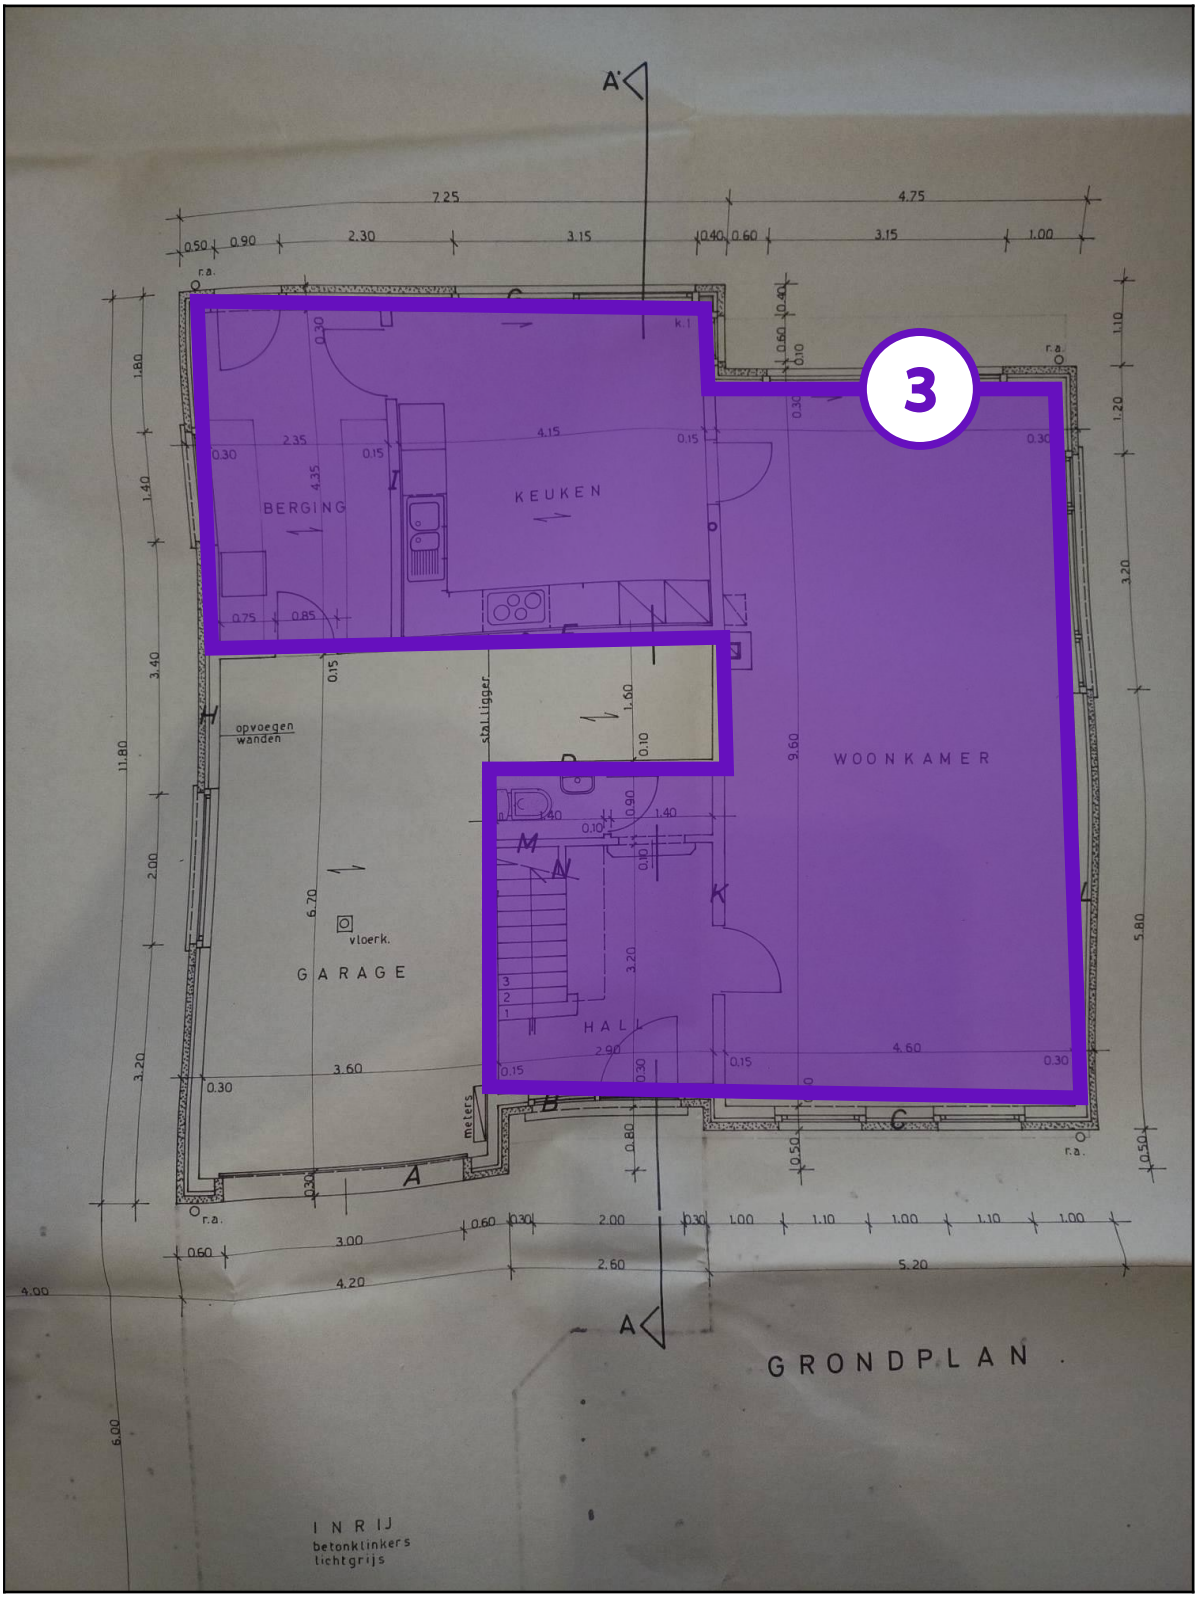
Plan 1.1: Gelijkvloers - plafondafwerking

3. Plafondafwerking uit niet-asbestverdacht materiaal	Advies	-

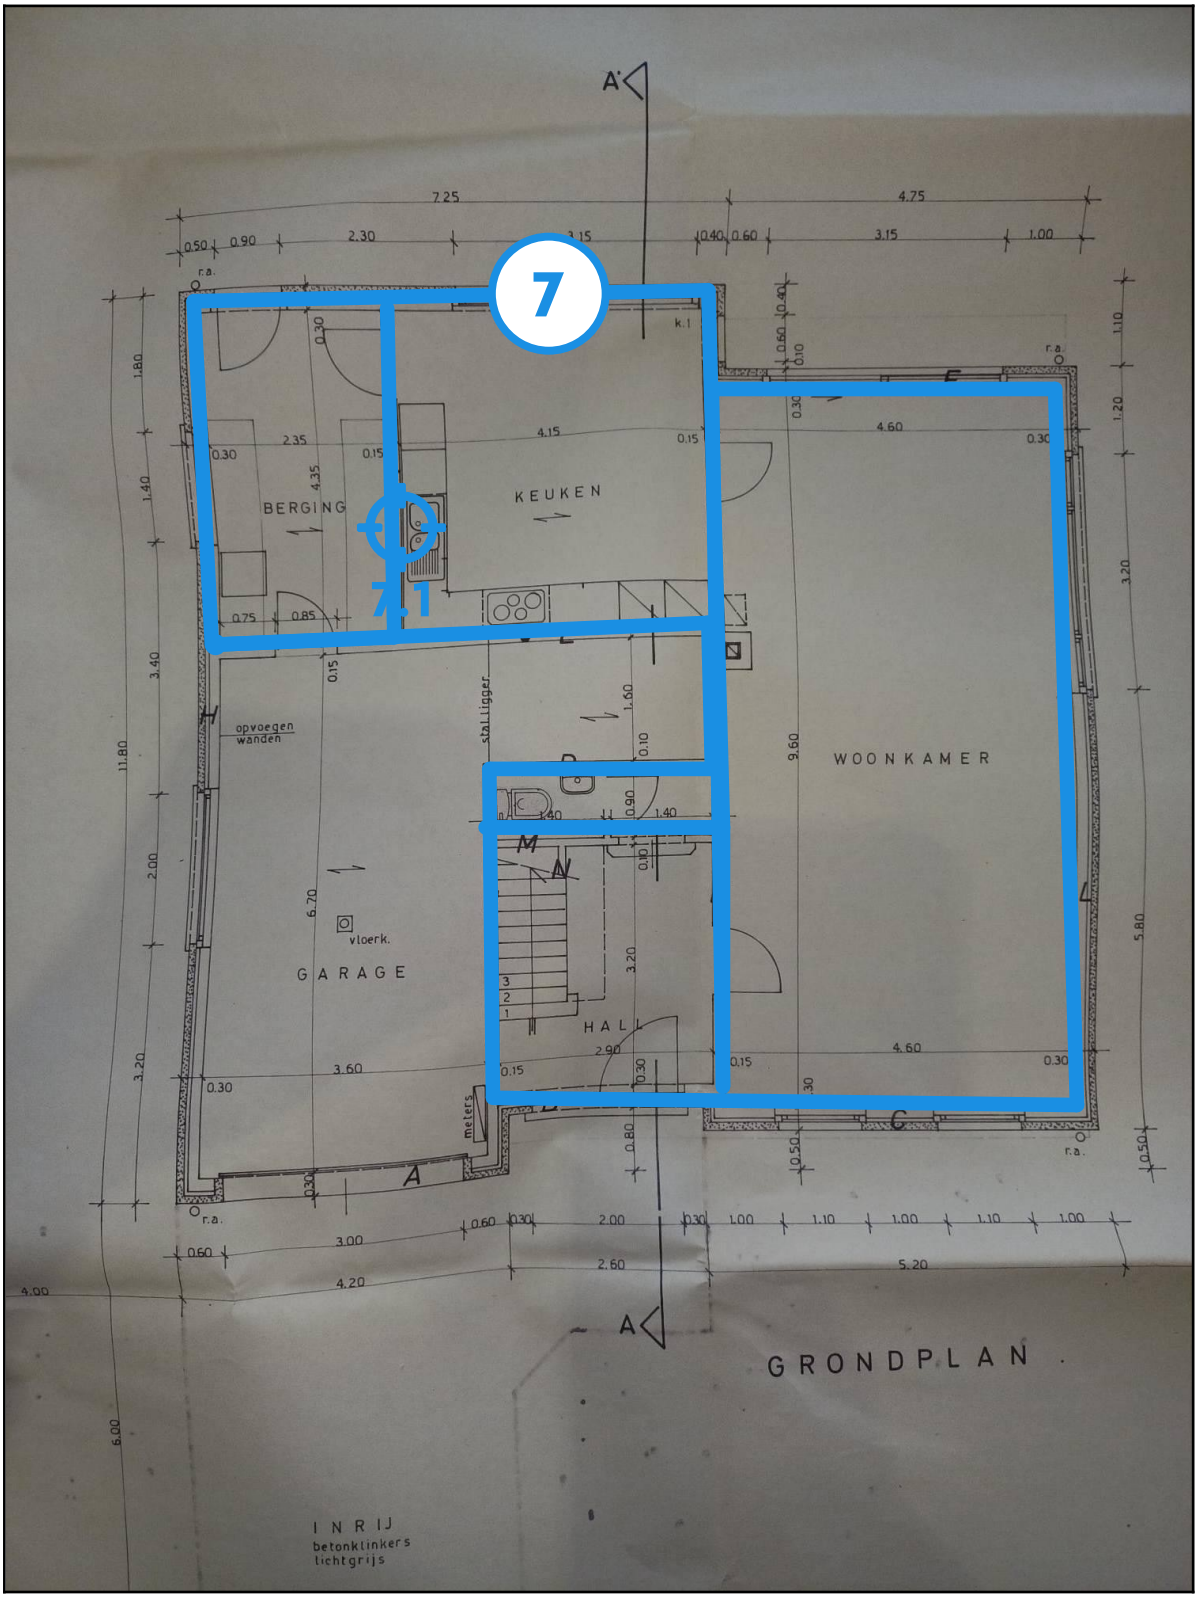
Plan 1.2: Gelijkvloers - pleisterwerk wanden

7. Pleisterwerk wanden	Geen asbest	-
7.1 Code: MM001	Mengmonster	-

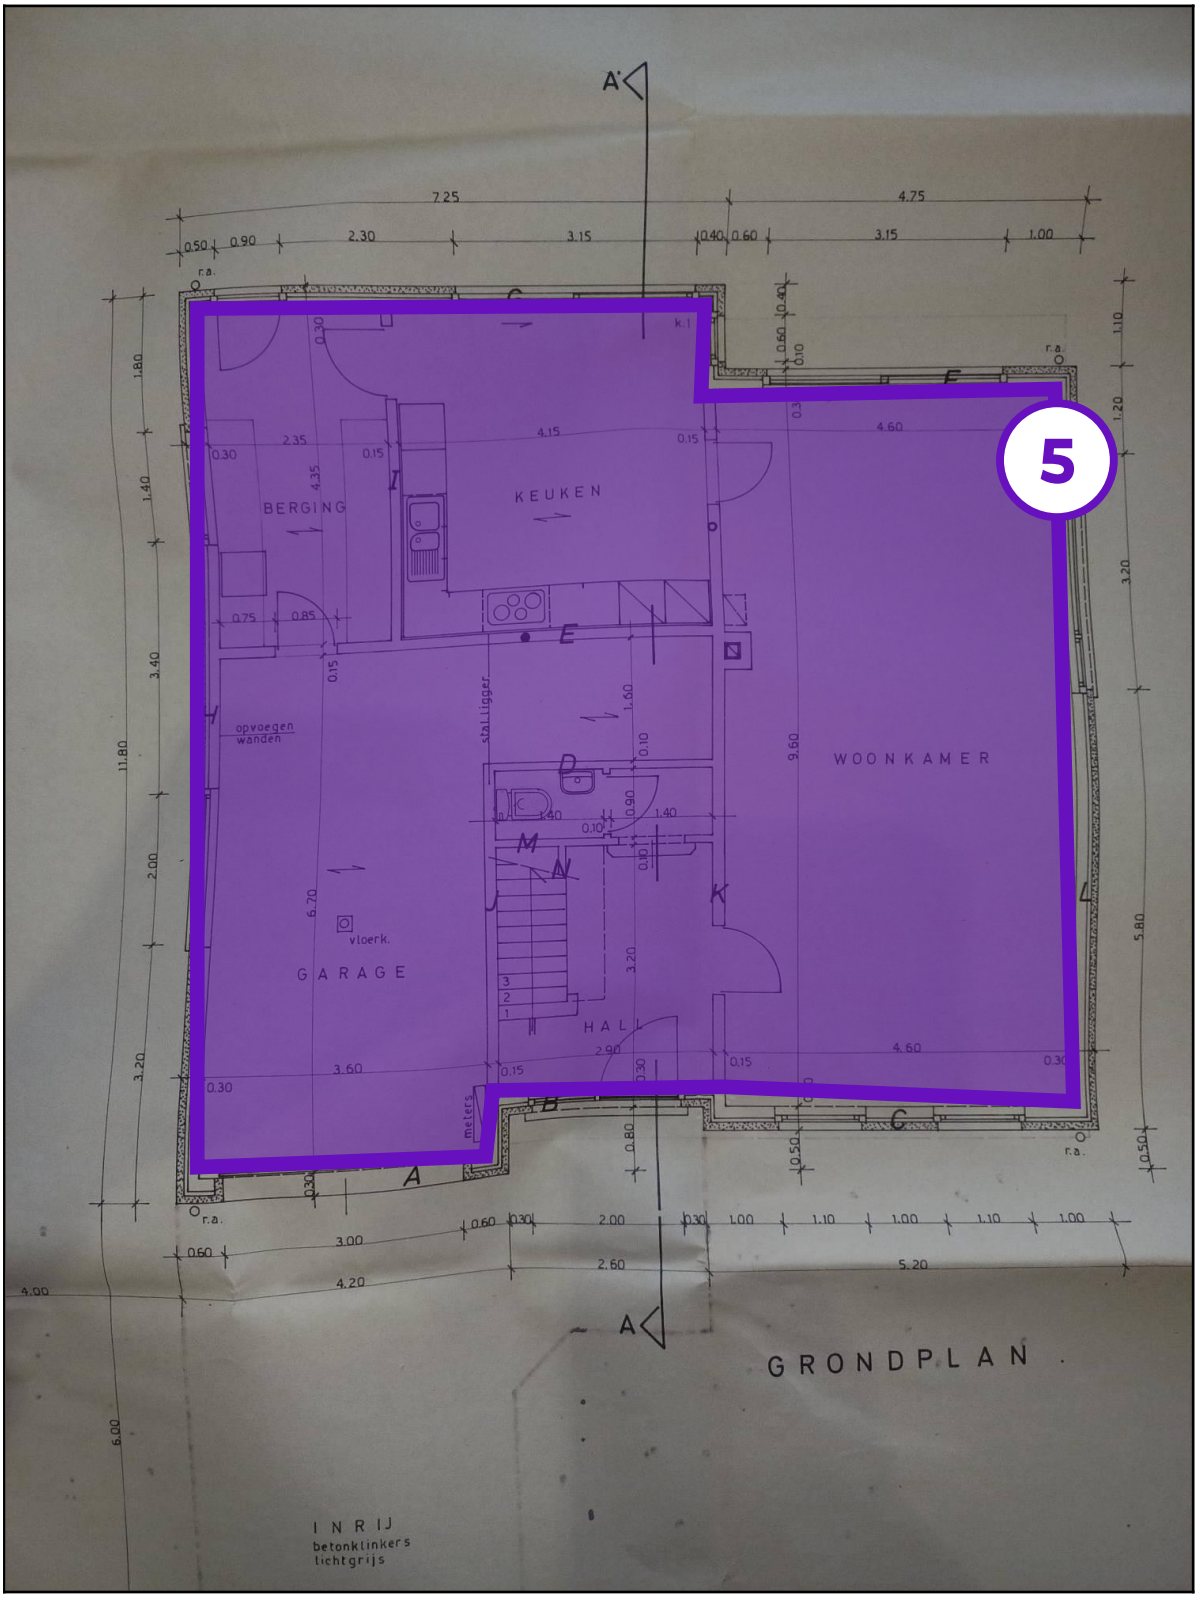
Plan 1.3: Gelijkvloers - tegellijm

5. Tegellijm	Advies	-

De wandtegels, vloeren en plinten zijn in goede staat. Het betreft een niet-destructief onderzoek. Achterliggende materialen konden niet worden geïdentificeerd en geinspecteerd. Er is een kans dat de wandtegels, vloeren en plinten werden bevestigd met asbesthoudende lijm.

Bij renovatie of sloop is het aangeraden om een destructief onderzoek te laten uitvoeren van deze toepassingen.

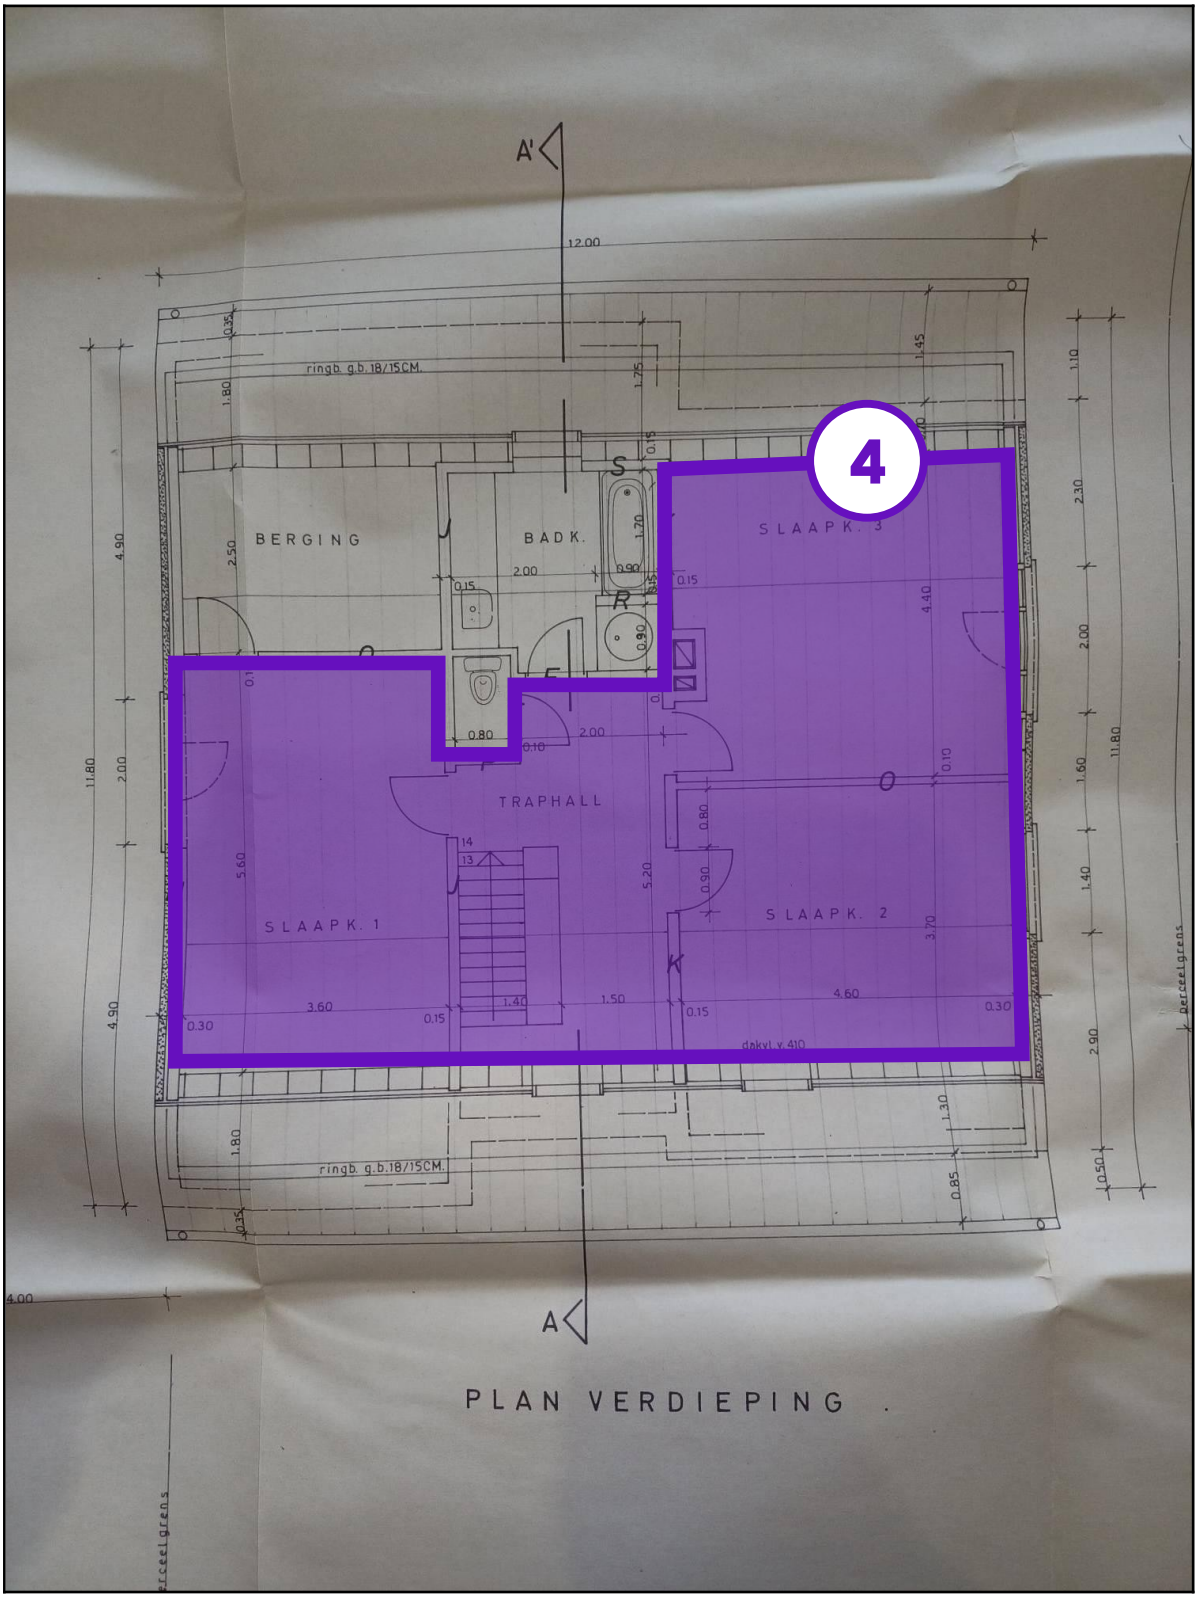
Plan 1.4: 1ste verdiep - laminaatvloer

4. Laminaatvloer	Advies	-

De laminaatvloer is niet asbestverdacht. Dit betreft een niet-destructief onderzoek. Onderliggende lagen konden niet worden geïdentificeerd en geinspecteerd.

Bij renovatie of sloop is het aangeraden om een destructief onderzoek te laten uitvoeren van deze toepassingen.

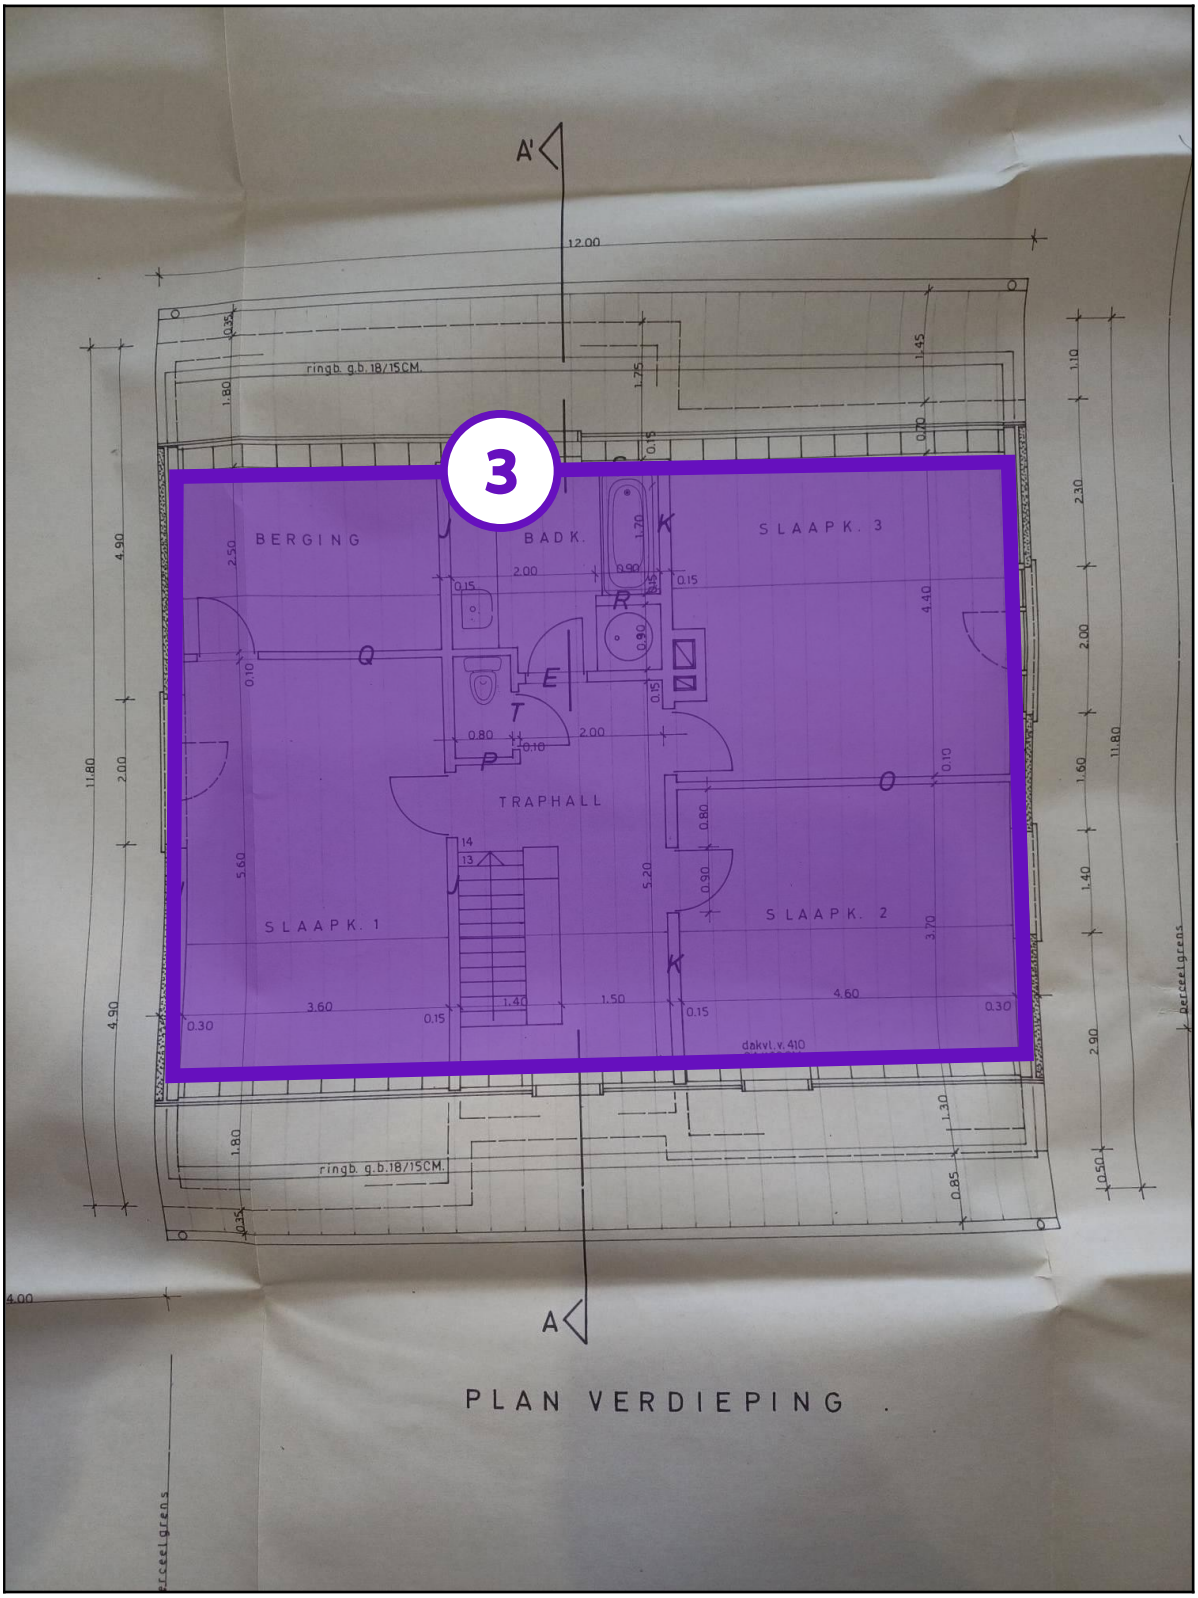
Plan 1.5: 1ste verdiep - plafondafwerking

3. Plafondafwerking uit niet-asbestverdacht materiaal	Advies	-

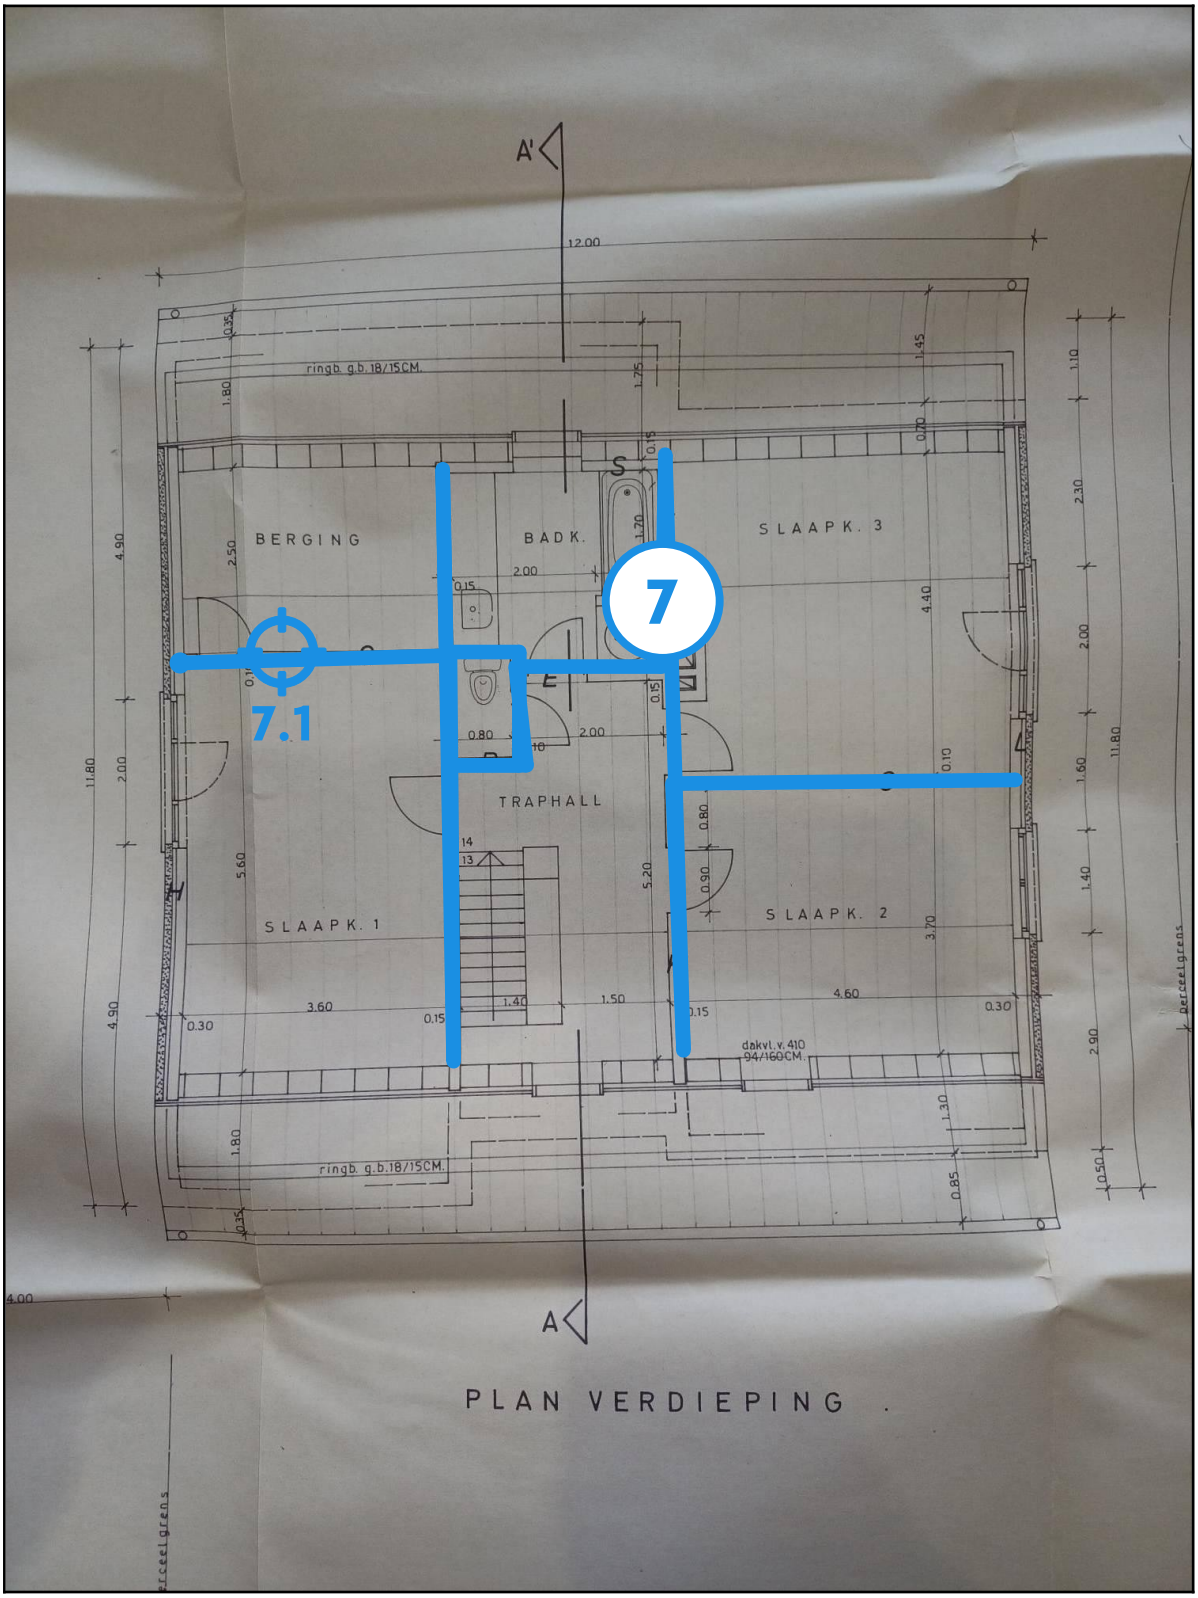
Plan 1.6: 1ste verdiep - pleisterwerk wanden

7. Pleisterwerk wanden	Geen asbest	-
7.1 Code: MM001	Mengmonster	-

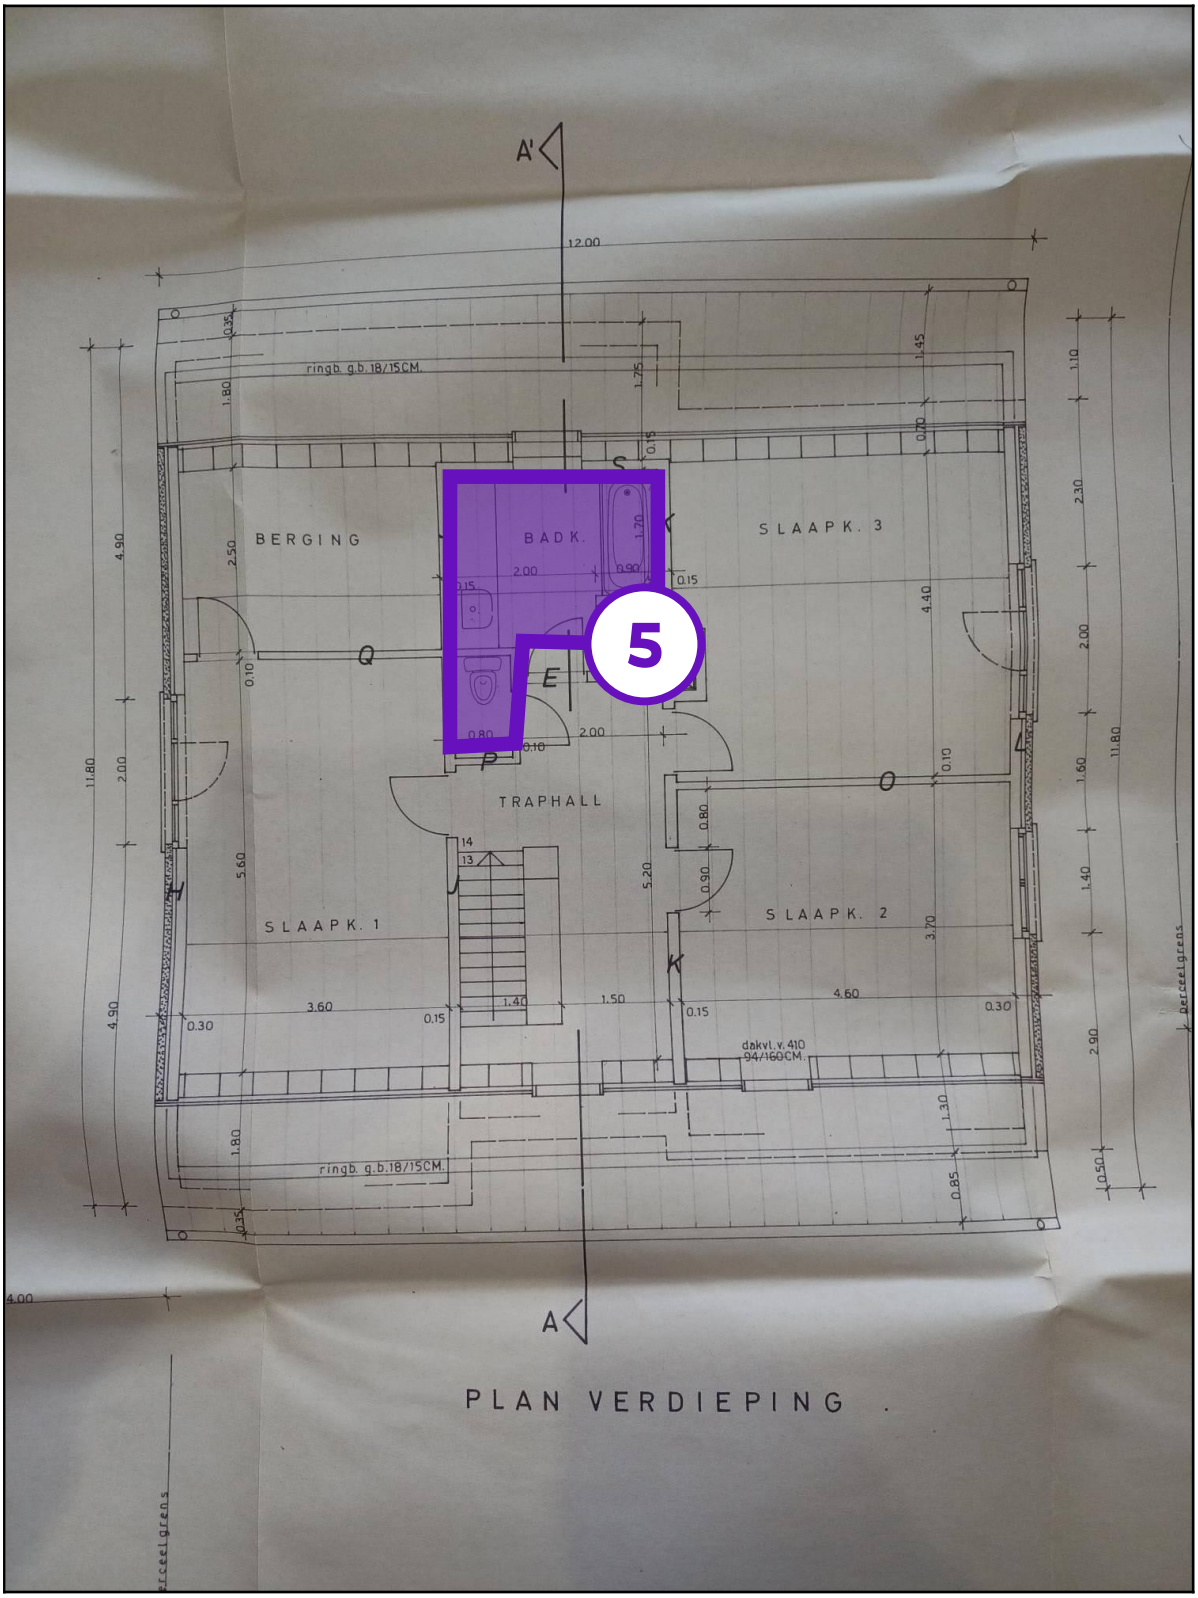
Plan 1.7: 1ste verdiep - tegellijm

5. Tegellijm	Advies	-

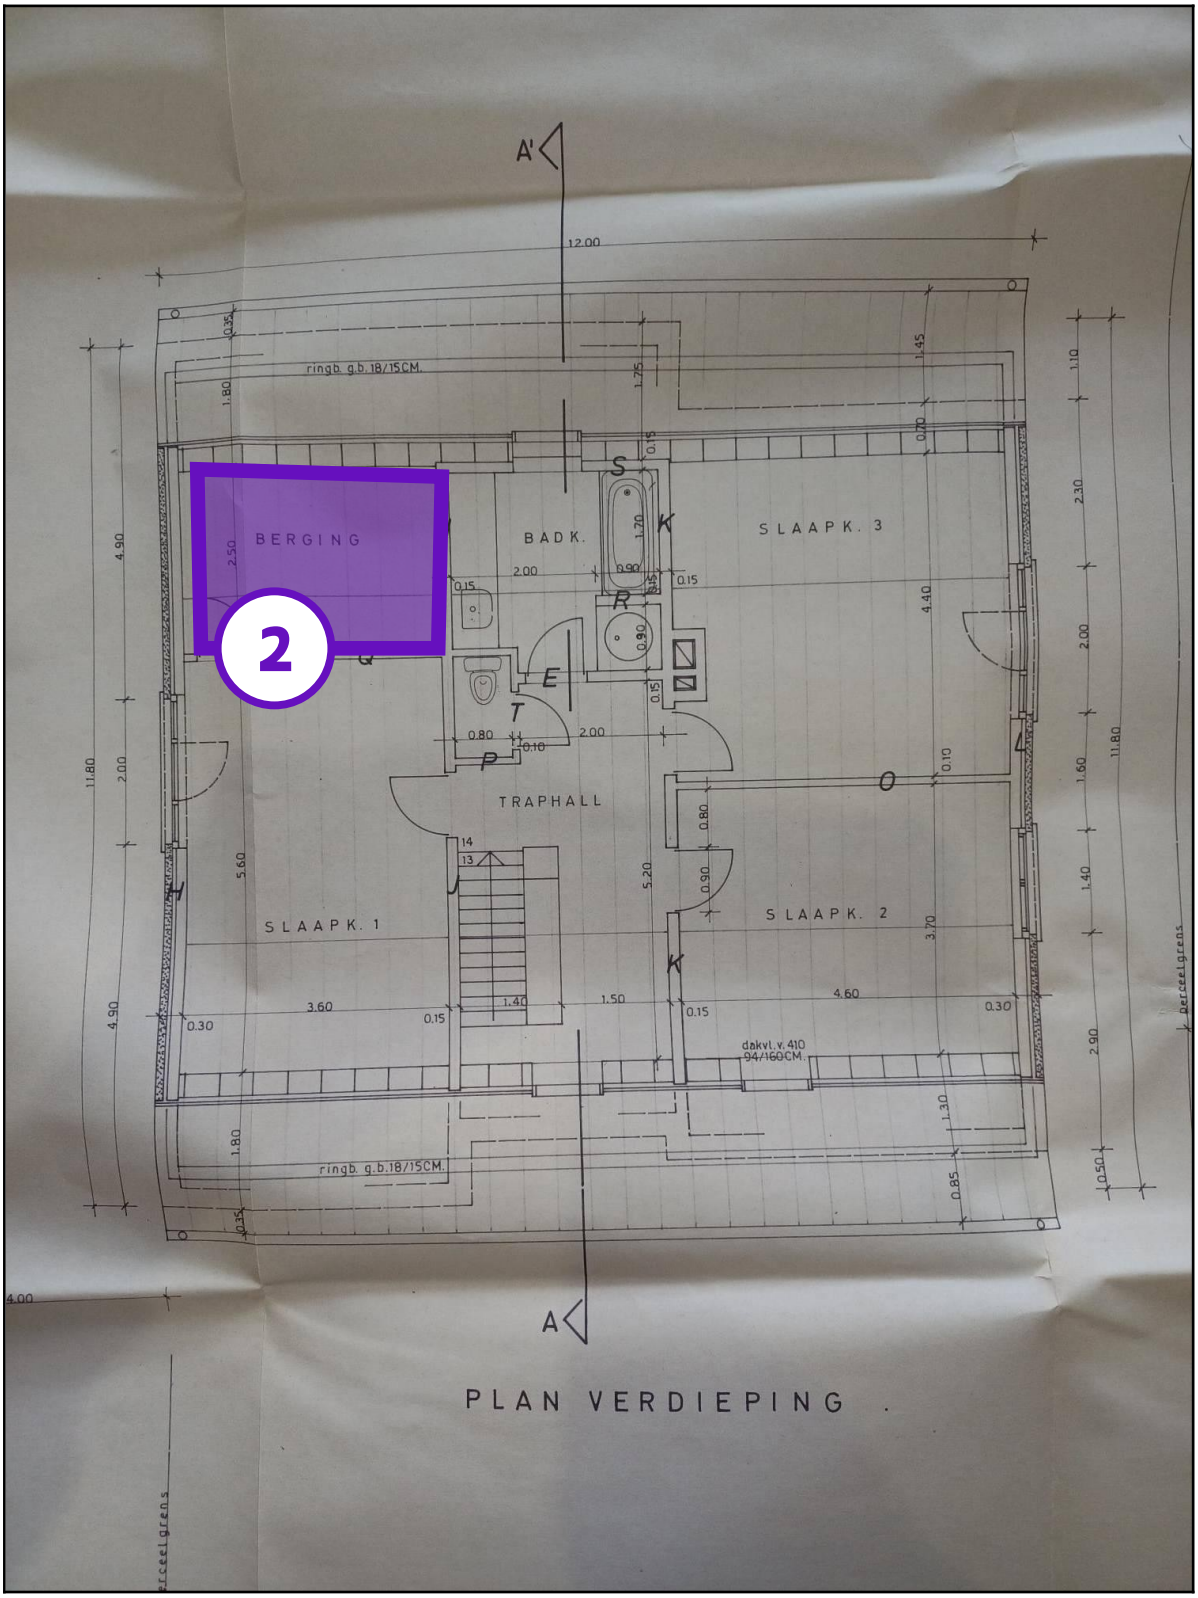
Plan 1.8: 1ste verdiep - vloerzeil

2. Vloerzeil	Advies	-

Het vloerzeil is niet asbestverdacht. Dit betreft een niet-destructief onderzoek. Onderliggende lagen konden niet worden geïdentificeerd en geinspecteerd.

Bij renovatie of sloop is het aangeraden om een destructief onderzoek te laten uitvoeren van deze toepassingen.

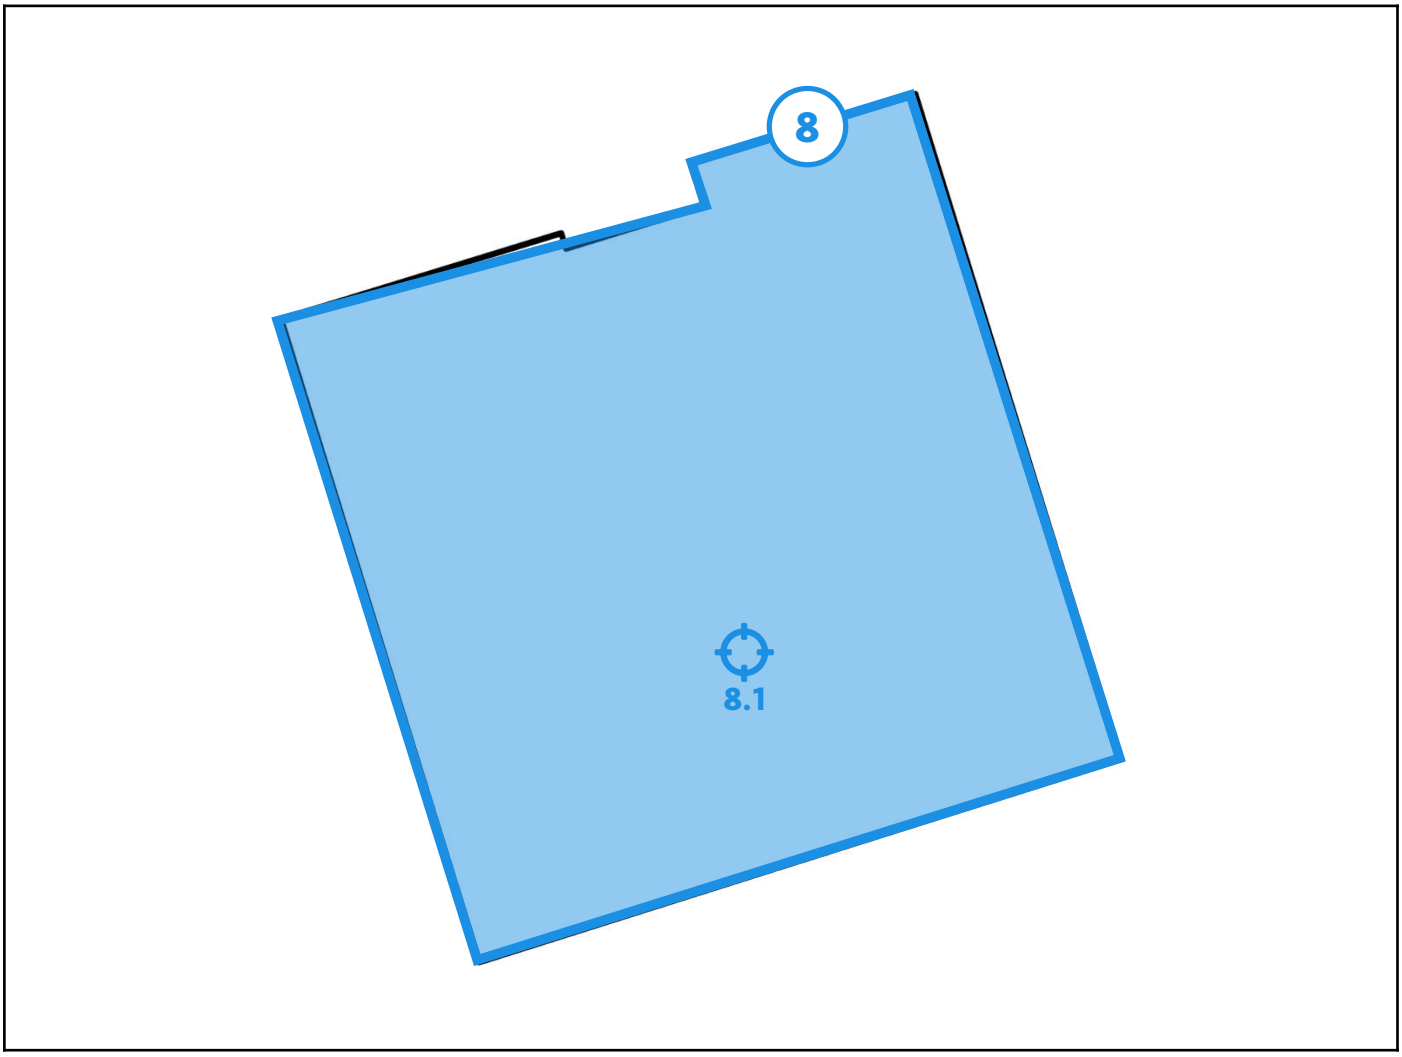
Plan 1.9: Dakplan - onderdak

Beschrijving	Type	Actie
8. Onderdak	Geen asbest	-
8.1 Code: MM002	Puntmonster	-

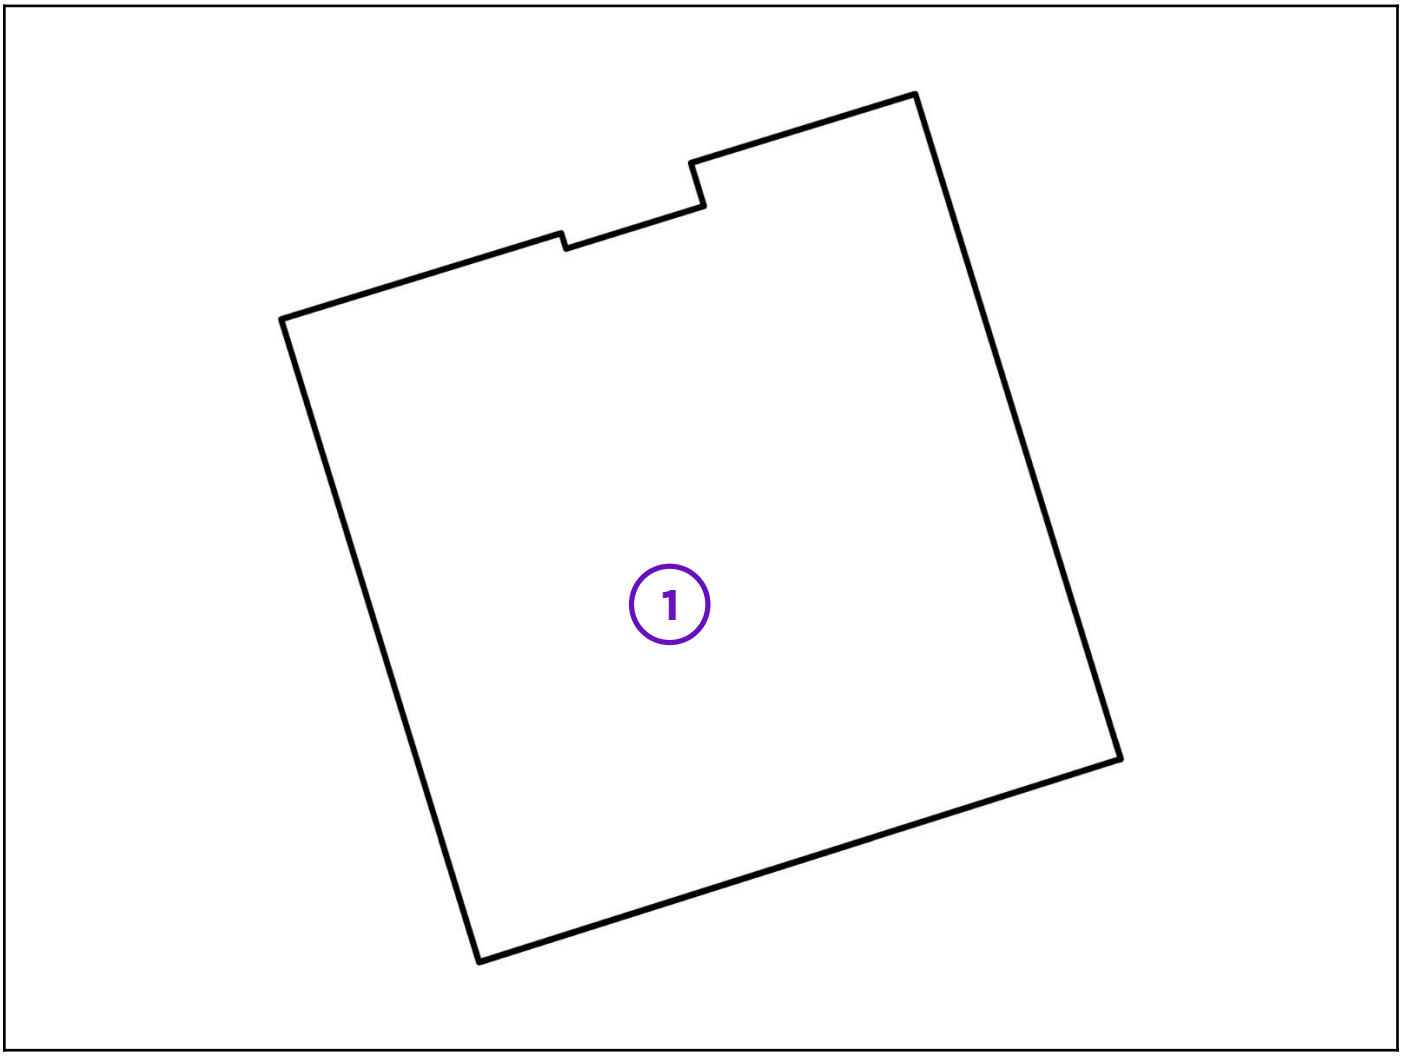
Plan 1.10: Dakplan - schoorsteen rookgaskanaal

Beschrijving	Type	Actie
1. Schoorsteen rookgaskanaal	Beperking	-

Reden: Het te onderzoeken materiaal situeert zich hoger dan 3,50 m te rekenen vanaf een veilige ondergrond

Uitleg van de asbestdeskundige: Het rookgaskanaal is niet beoordeeld. Aan de binnenzijde is de kachel aangesloten. Aan de buitenzijde is het hoger dan 3,5 meter om de schoorsteen te inspecteren. Het is niet zichtbaar of er een asbestverdacht rookgaskanaal aanwezig is in de schoorsteen. Conform het inspectieprotocol mag ik een beperking inroepen voor hoogtes hoger dan 3,5 m. Indien men dit wil laten onderzoeken, dient er een nieuwe afspraak gemaakt te worden en moet er een hoogtewerker voorzien worden, evenals iemand die bevoegd is om deze te bedienen.

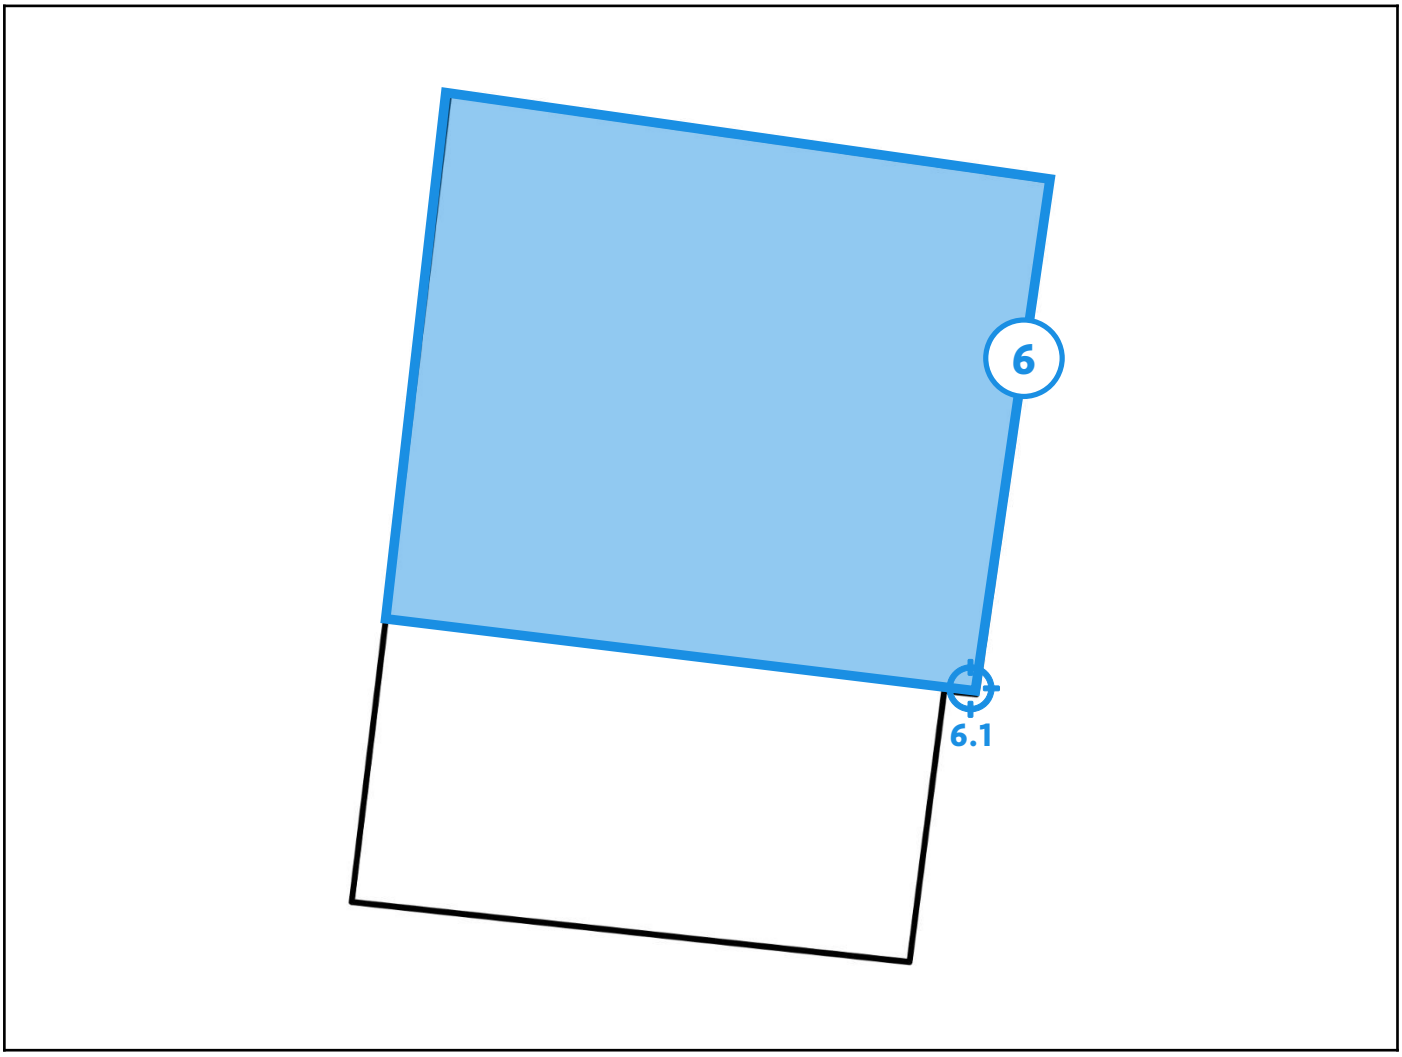
Plan 3.1: Tuinhuis plan - golfplaten

Beschrijving	Type	Actie
6. Golfplaten	Geen asbest	-
6.1 Code: MM003	Puntmonster	-
