# Asbestinventarisattest

Sint-Sebastiaansstraat 29, 8800 Roeselare

Attestnummer : **20261120-000305.000**
Uitgegeven op : **20.11.2026**
Geldig tot : **Onbeperkt** (tenzij de toestand wijzigt)

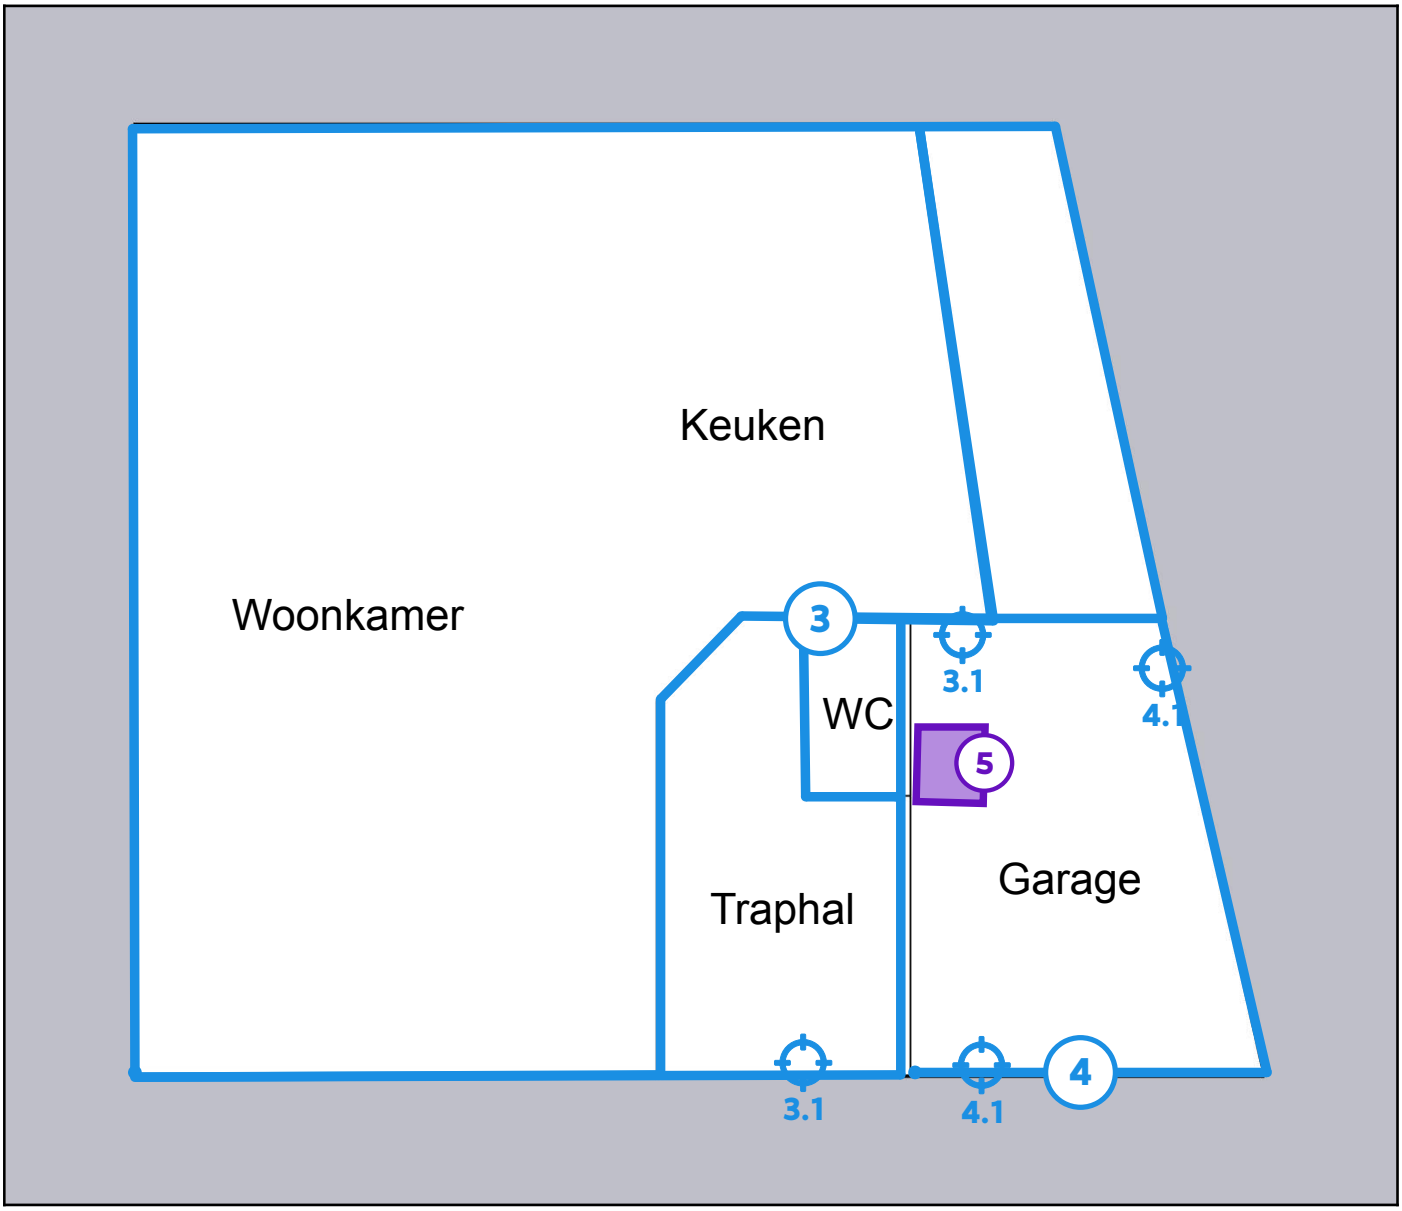
# Plan 1.1: Plan gelijkvloers

| Beschrijving | Type | Actie |
|---|---|---|
| 3. Pleisterwerk - Muur | Geen asbest | - |
| 4. Cementering - Muur garage | Geen asbest | - |
| 5. Materialen aan stookketel - Niet verdacht | Overige ruimte of materiaal | - |

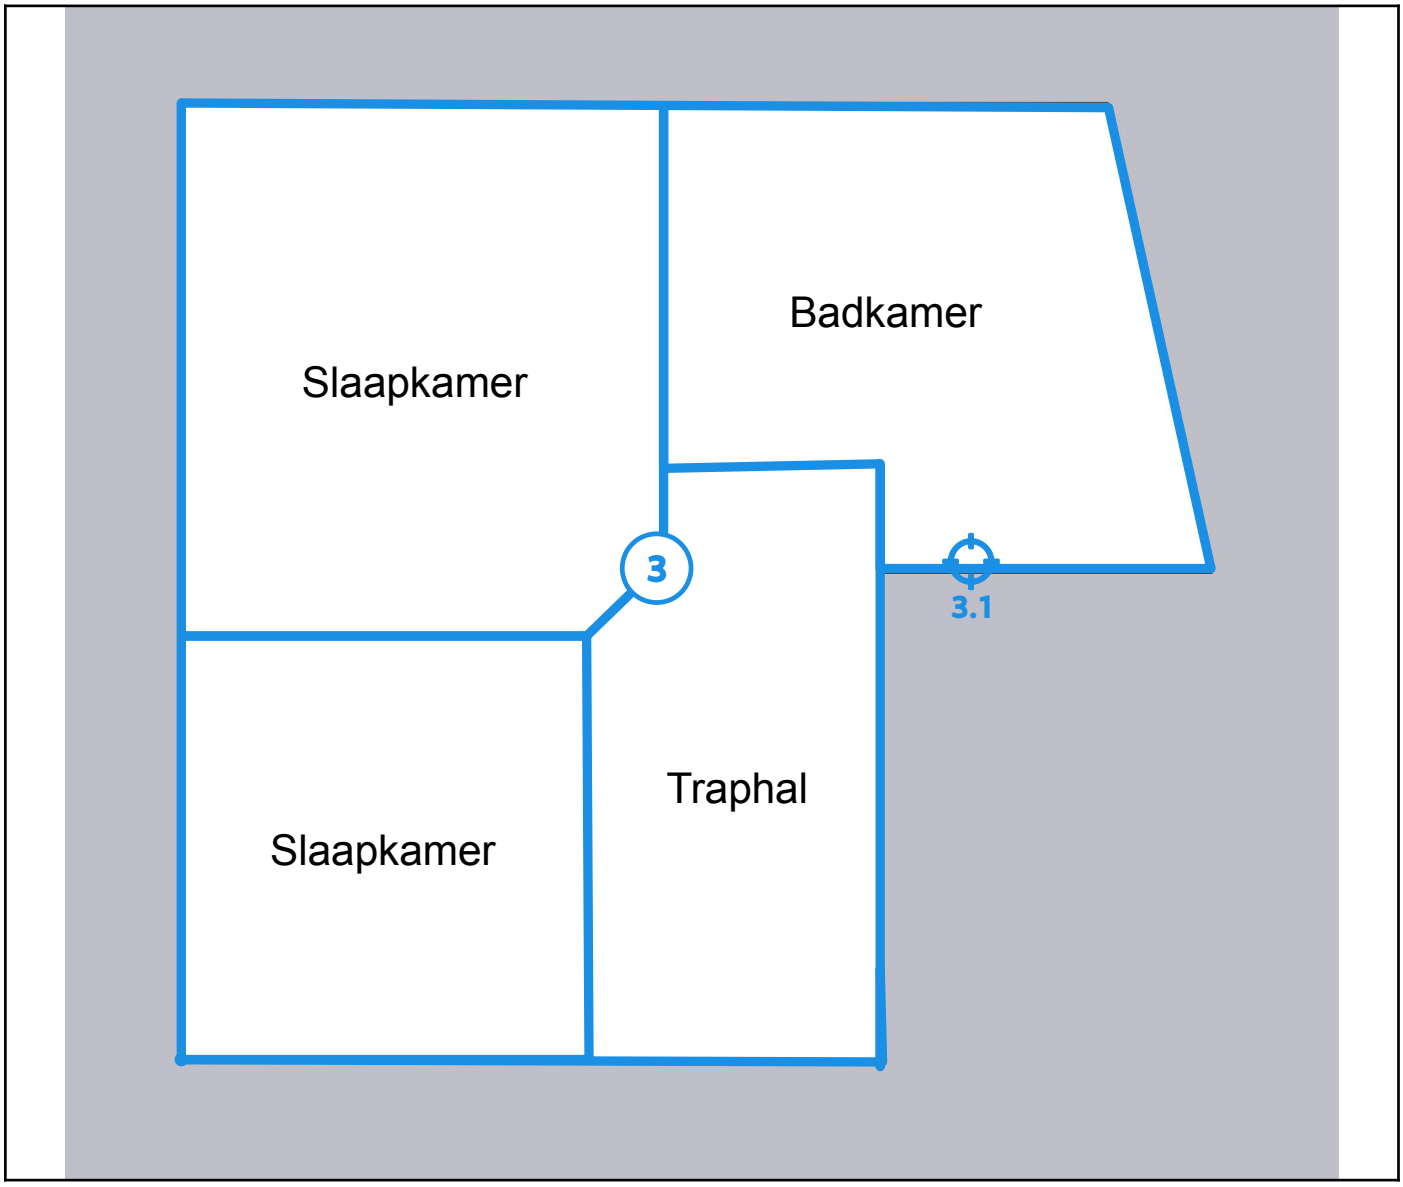
# Plan 1.2: Plan V1

| Beschrijving | Type | Actie |
|---|---|---|
| 3. Pleisterwerk - Muur | Geen asbest | - |

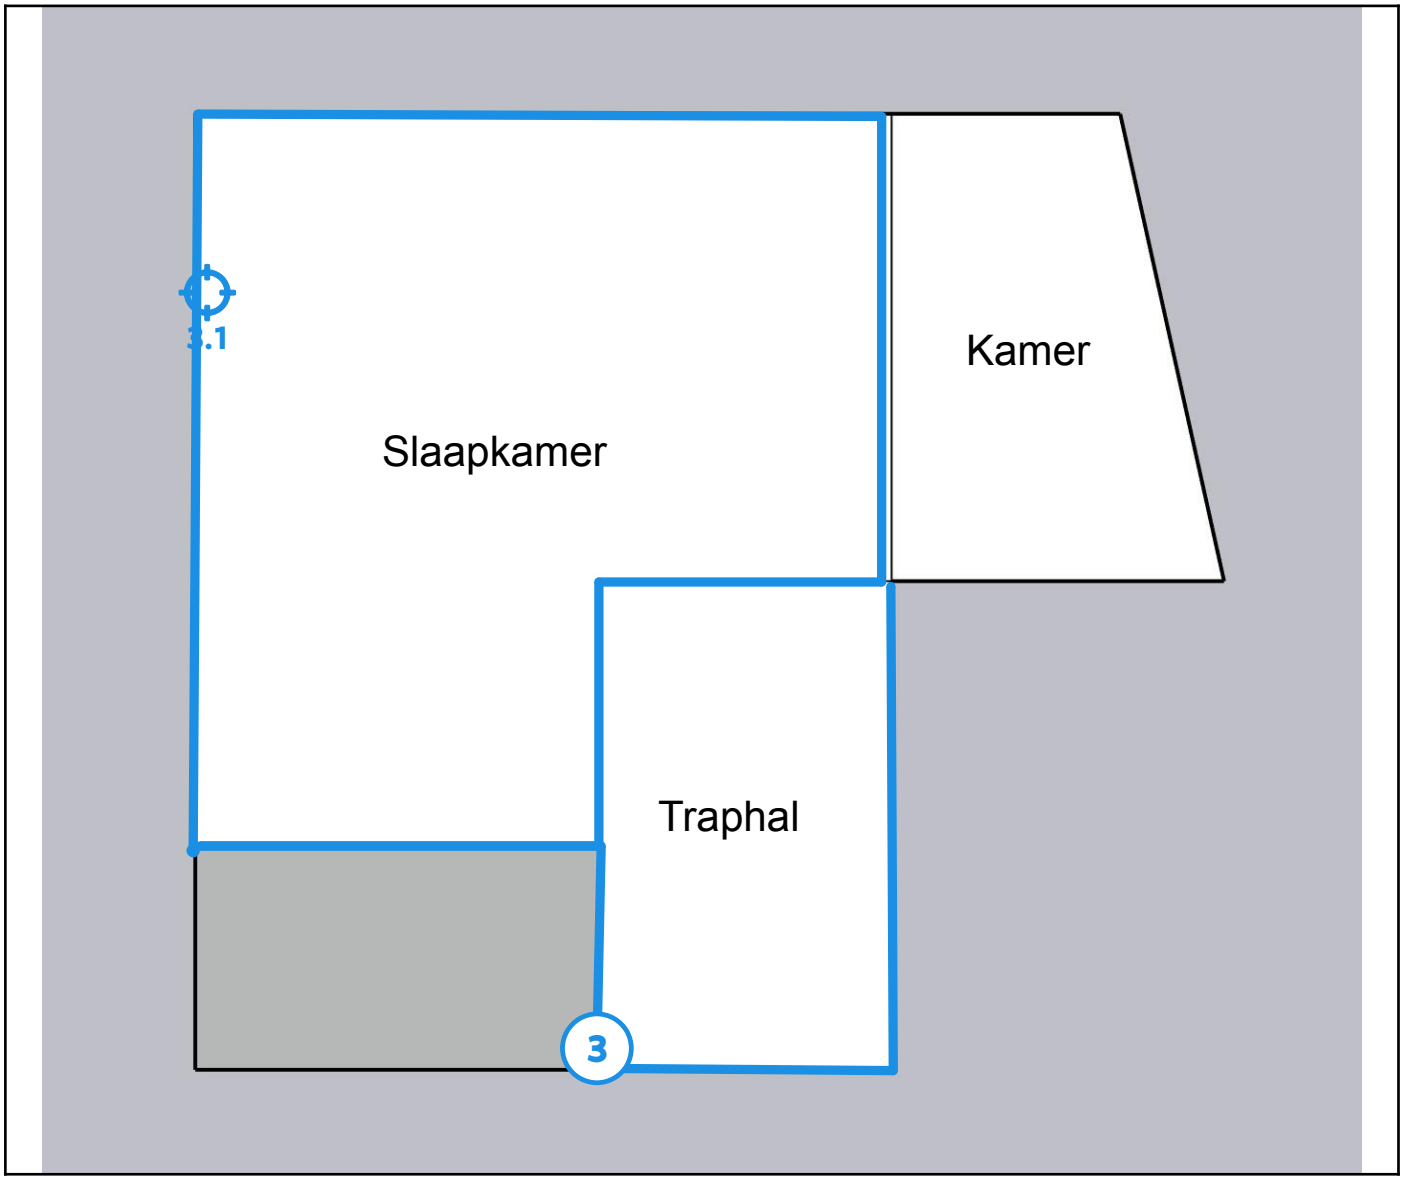
# Plan 1.3: Plan V2

| Beschrijving | Type | Actie |
|---|---|---|
| 3. Pleisterwerk - Muur | Geen asbest | - |

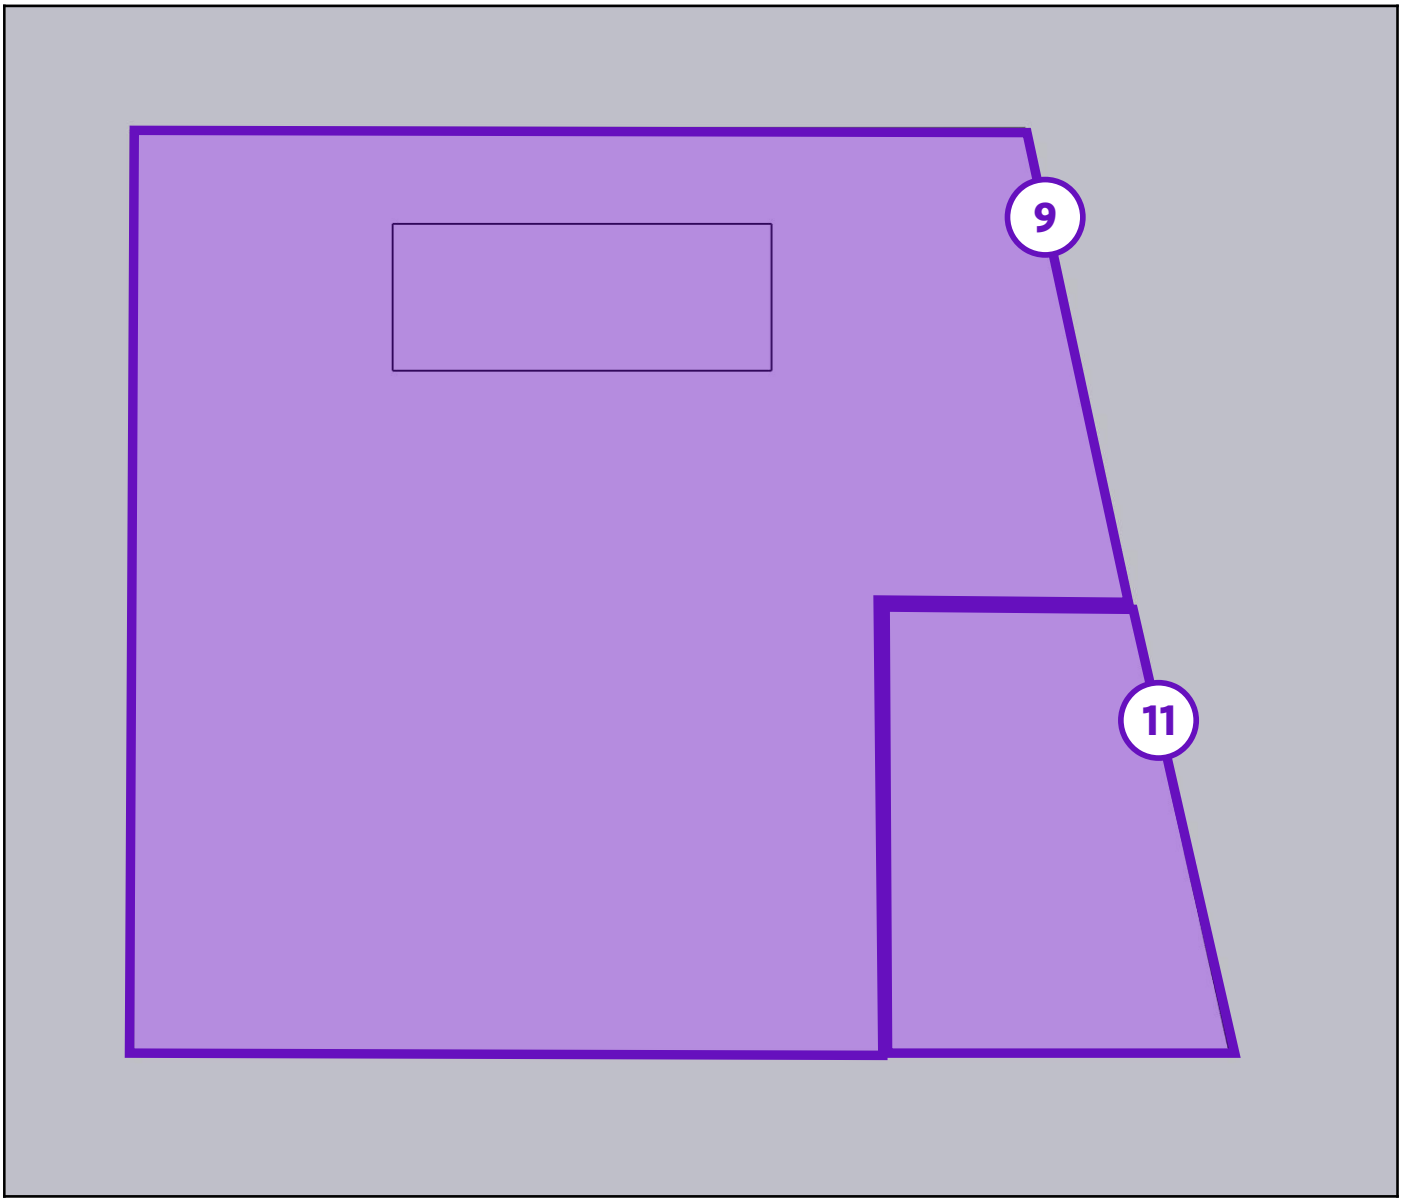
# Plan 1.4: Plan dak

| Beschrijving | Type | Actie |
|---|---|---|
| 9. Materialen onder de dakbedekking - Niet verdacht | Overige ruimte of materiaal | - |
| 11. Materialen onder de dakbedekking - Niet waarneembaar | Overige ruimte of materiaal | - |

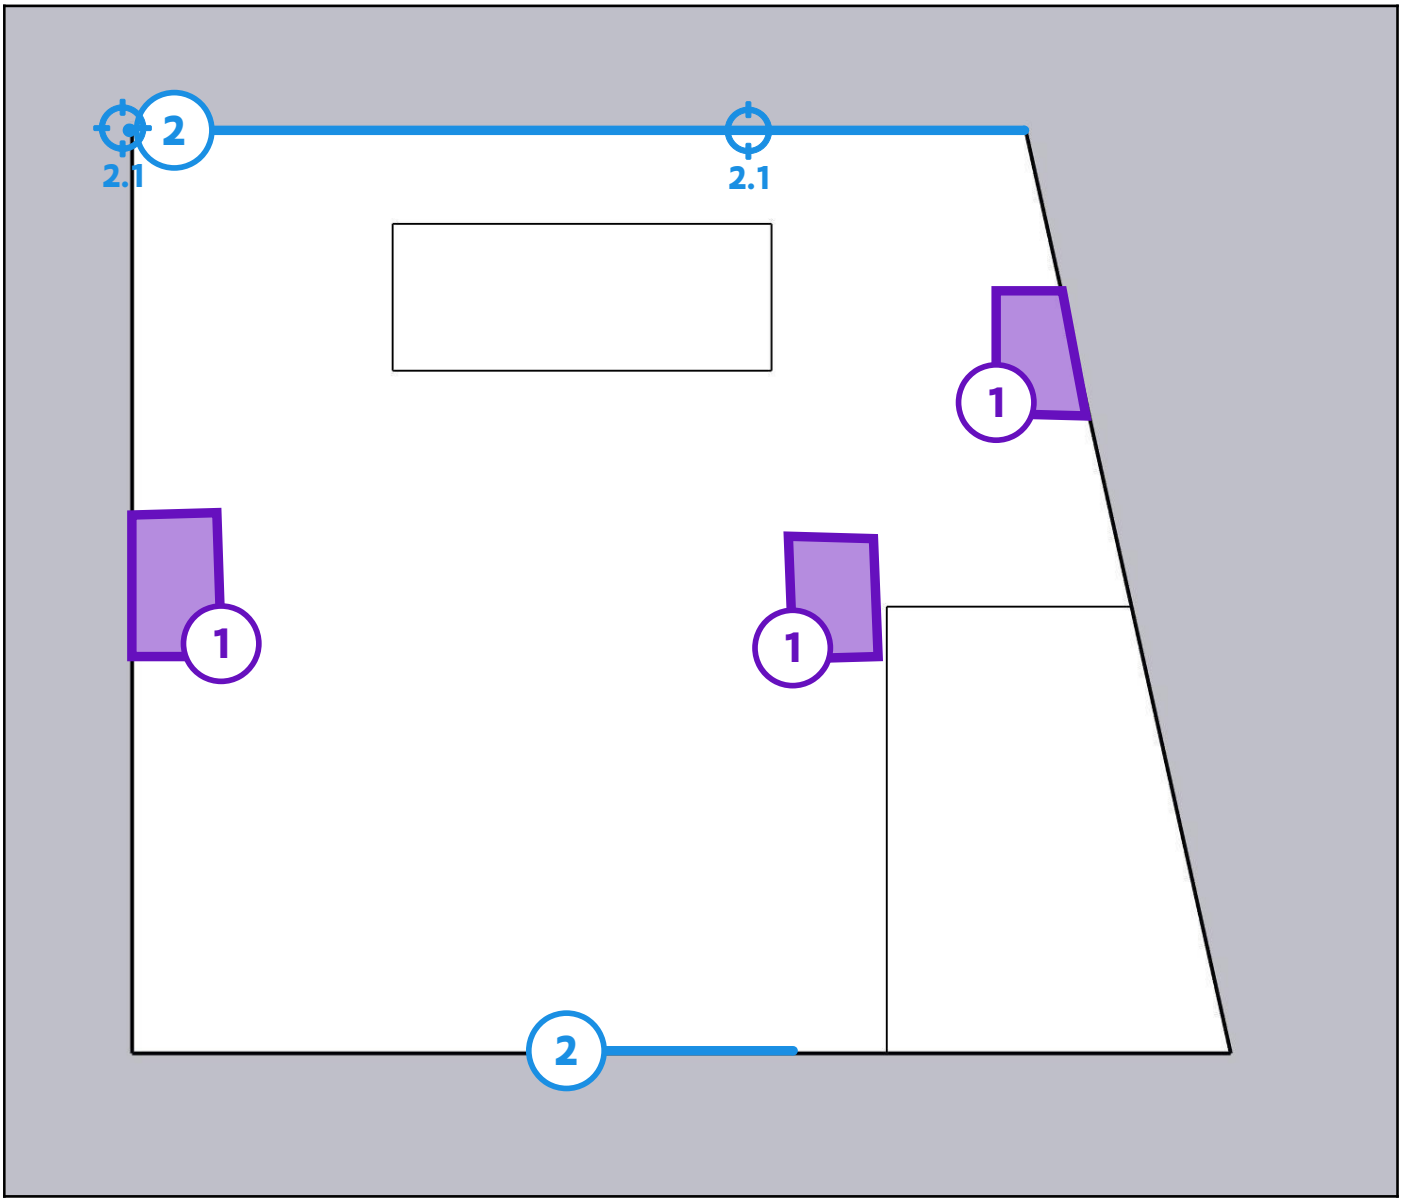
# Plan 1.6: Plan dak

| Beschrijving | Type | Actie |
|---|---|---|
| 1. Schouw - Schuin dak | Beperking | - |
| 2. Crepi - Achtergevel | Geen asbest | - |

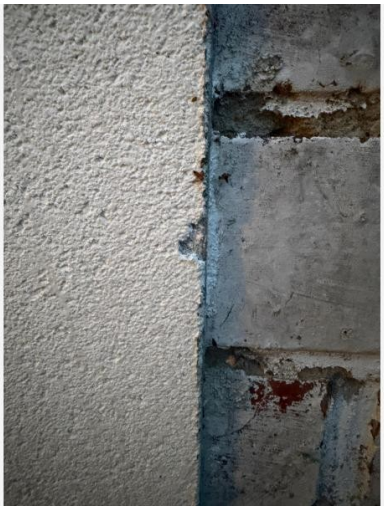
# Fiche 2: Crepi - Achtergevel

Geen asbest

| **Hoeveelheid (oppervlakte - aantal)** | • 30,00 $m^2$ - 1 stuk<br>• 5,00 $m^2$ - 1 stuk |

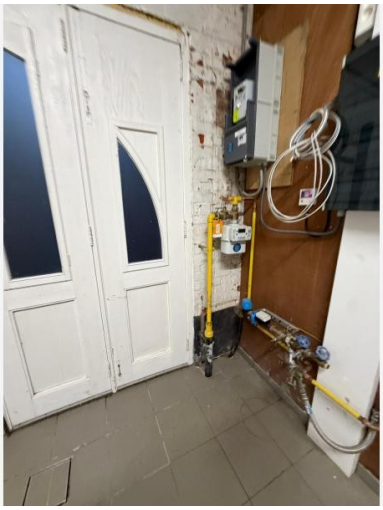
# Fiche 4: Cementering - Muur garage

Geen asbest

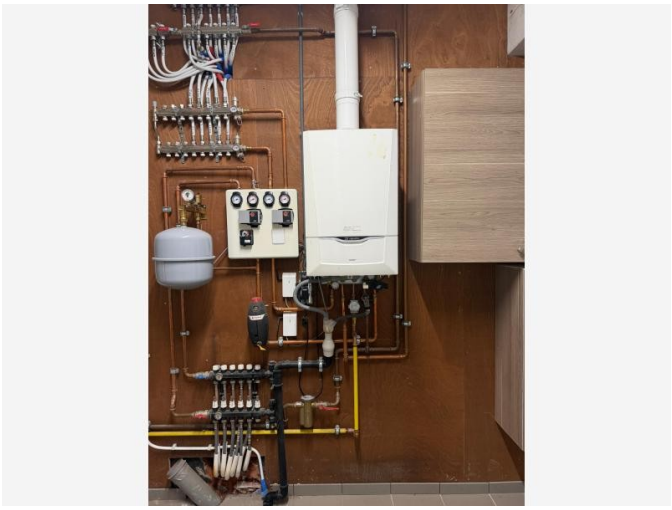
# Fiche 5: Materialen aan stookketel - Niet verdacht

| Beschrijving | Notitie | Terug te vinden op plannen |
|---|---|---|
| Fiche 5: Materialen aan stookketel - Niet verdacht | Geen asbest-verdachte materialen bij de stookketel aanwezig. | Plan 1.1: Plan gelijkvloers |

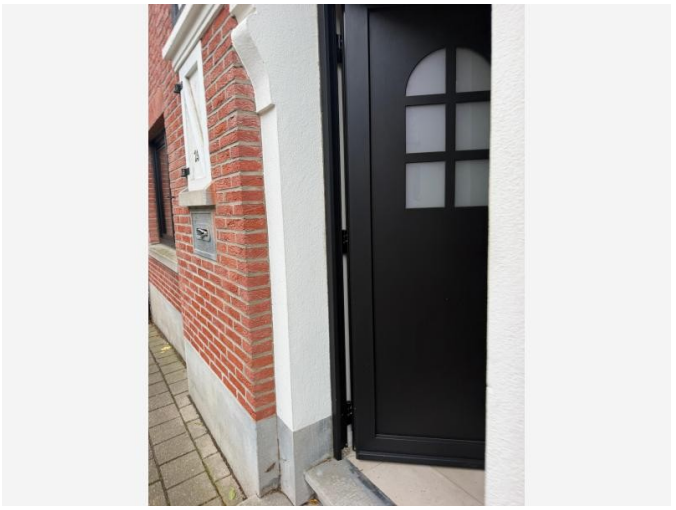
## Fiche 6: Afdichtingsmateriaal - Niet verdacht

| Beschrijving | Notitie | Terug te vinden op plannen |
|---|---|---|
| Fiche 6: Afdichtingsmateriaal - Niet verdacht | Alle wandopeningen hebben niet-asbestverdachte afdichtingsmateriaal tussen de muur en het schrijnwerk (kit) en het schrijnwerk en het glas (stopverf) in het inspectiegebied. Beide zijn zacht en verend, dit zijn niet-asbestverdachte kenmerken. | - |

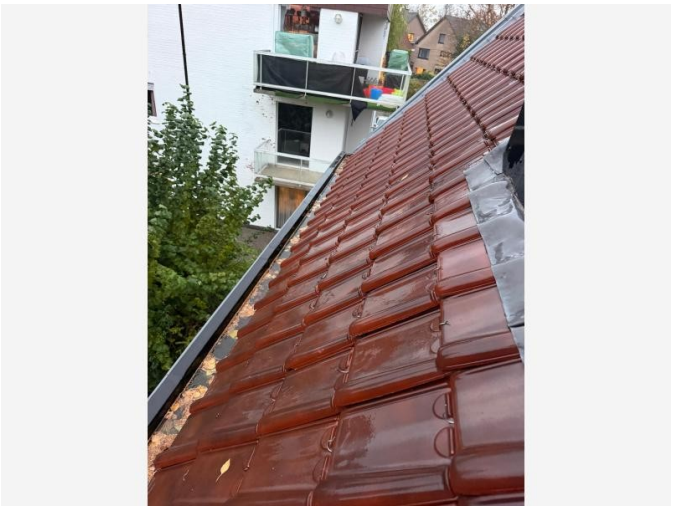
## Fiche 8: Dakbedekking - Schuin dak

| Beschrijving | Notitie | Terug te vinden op plannen |
|---|---|---|
| Fiche 8: Dakbedekking - Schuin dak | De dakbedekking bestaat uit keramieken dakpannen, dit is niet-asbestverdacht. | Plan 1.5: Plan dak |

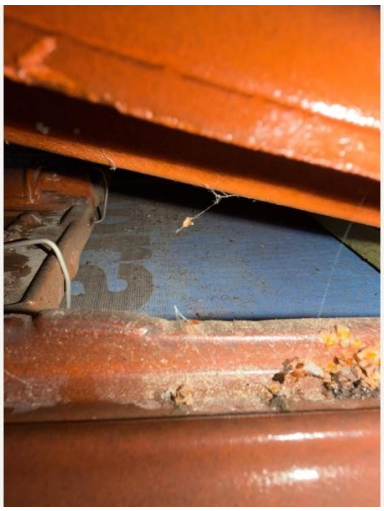
## Fiche 9: Materialen onder de dakbedekking - Niet verdacht

| Beschrijving | Notitie | Terug te vinden op plannen |
|---|---|---|
| Fiche 9: Materialen onder de dakbedekking - Niet verdacht | Het onderdak bestaat uit plastic folie, dit is niet-asbestverdacht. | Plan 1.4: Plan dak |

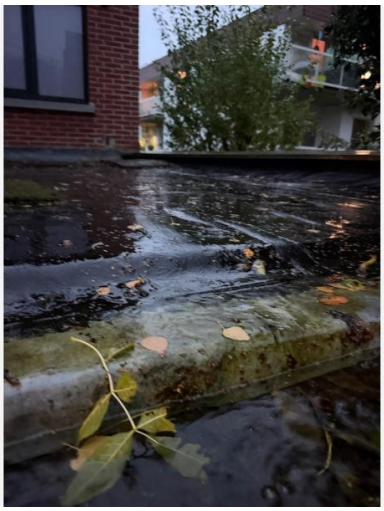
## Fiche 10: Dakbedekking - Plat dak

| Beschrijving | Notitie | Terug te vinden op plannen |
|---|---|---|
| Fiche 10: Dakbedekking - Plat dak | Het plat dak is afgewerkt met EPDM, dit is niet-asbestverdacht.<br><br>Mogelijks nog verdachte onderlagen onder deze EPDM afwerking. | Plan 1.5: Plan dak |

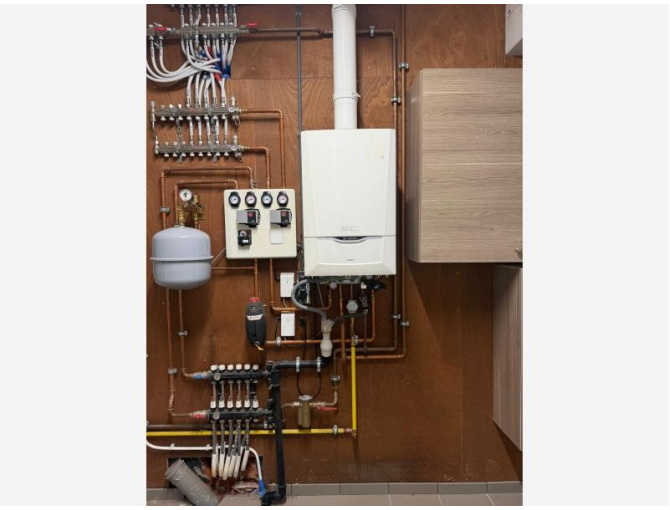
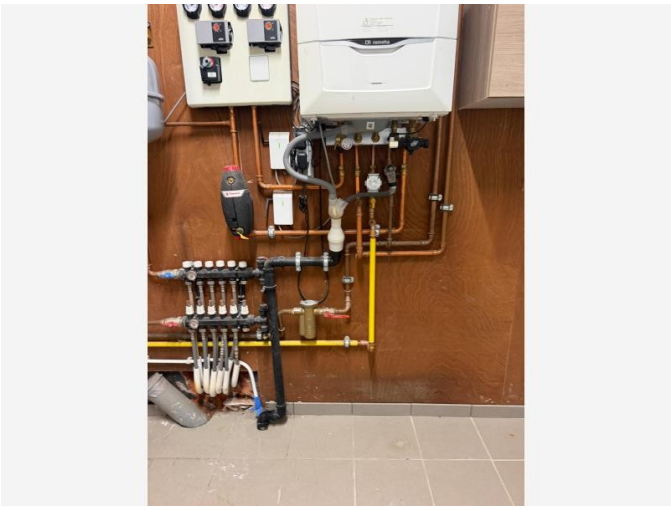
# Fiche 12: Leidingisolatie - Niet aanwezig

| Beschrijving | Notitie | Terug te vinden op plannen |
|---|---|---|
| Fiche 12: Leidingisolatie - Niet aanwezig | Geen leidingisolatie aanwezig in het inspectiegebied. | - |

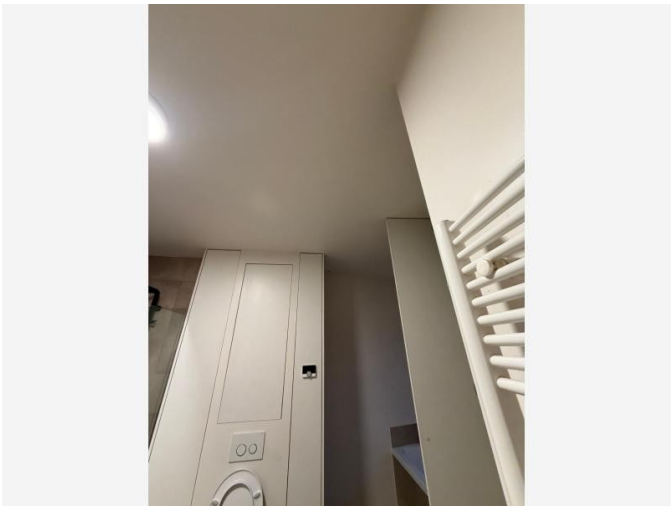
# Fiche 13: Geen pleisterwerk - Plafond

| Beschrijving | Notitie | Terug te vinden op plannen |
|---|---|---|
| Fiche 13: Geen pleisterwerk - Plafond | Het plafond was afgewerkt met gipskartonplaten, dit is niet asbestverdacht.<br><br>Mogelijk asbesttoepassingen achter de gipskartonplaten. | - |
