Asbestinventarisattest

Ardooisesteenweg 87, 8800 Roeselare

Attestnummer : **20261105-000134.000**
Uitgegeven op : **05.11.2026**
Geldig tot : **05.11.2036**

Niet-asbestveilig

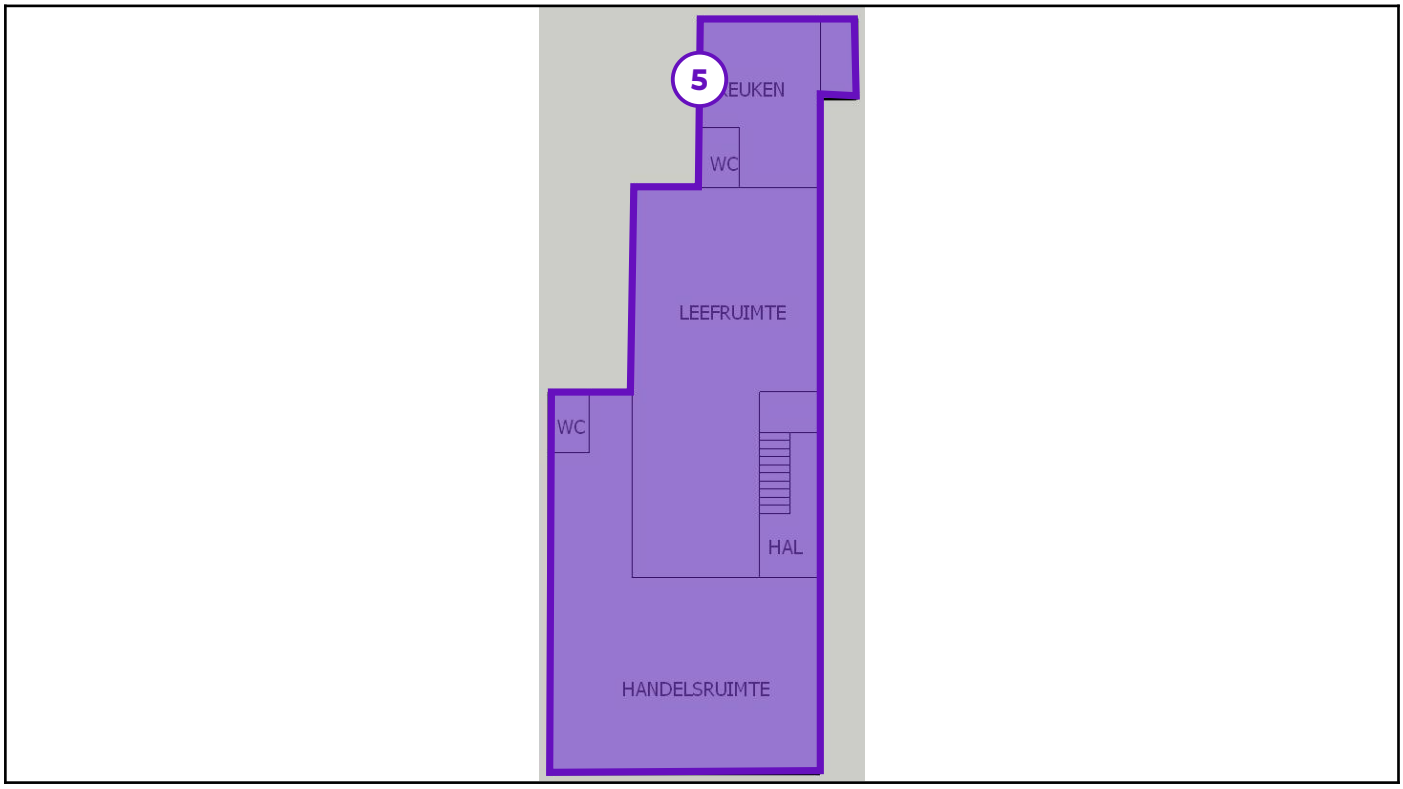
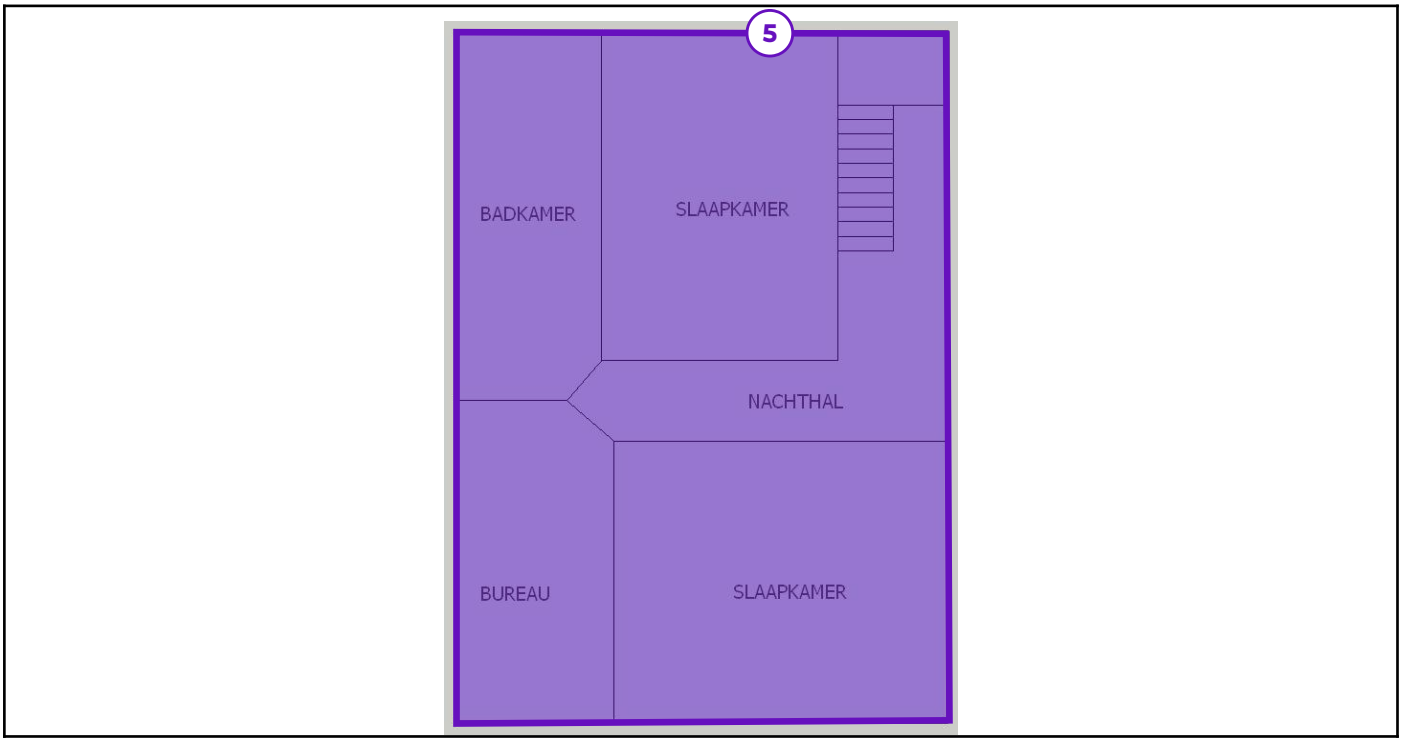
Beschrijving	Type	Actie
5. Plafondafwerking uit niet-asbestverdacht materiaal	Advies	-

Fiche 5: Plafondafwerking uit niet-asbestverdacht materiaal

De plafonds zijn gemaakt van niet-asbestverdachte materialen (bijvoorbeeld laminaat, gyproc, ...), deze toepassingen zijn niet asbestverdacht. Ik heb echter niet kunnen vaststellen of er mogelijk asbestverdachte of asbesthoudende materialen achter deze toepassingen aanwezig zijn. Bij renovatie of sloop is het aangeraden om een destructief onderzoek te laten uitvoeren van deze toepassingen.

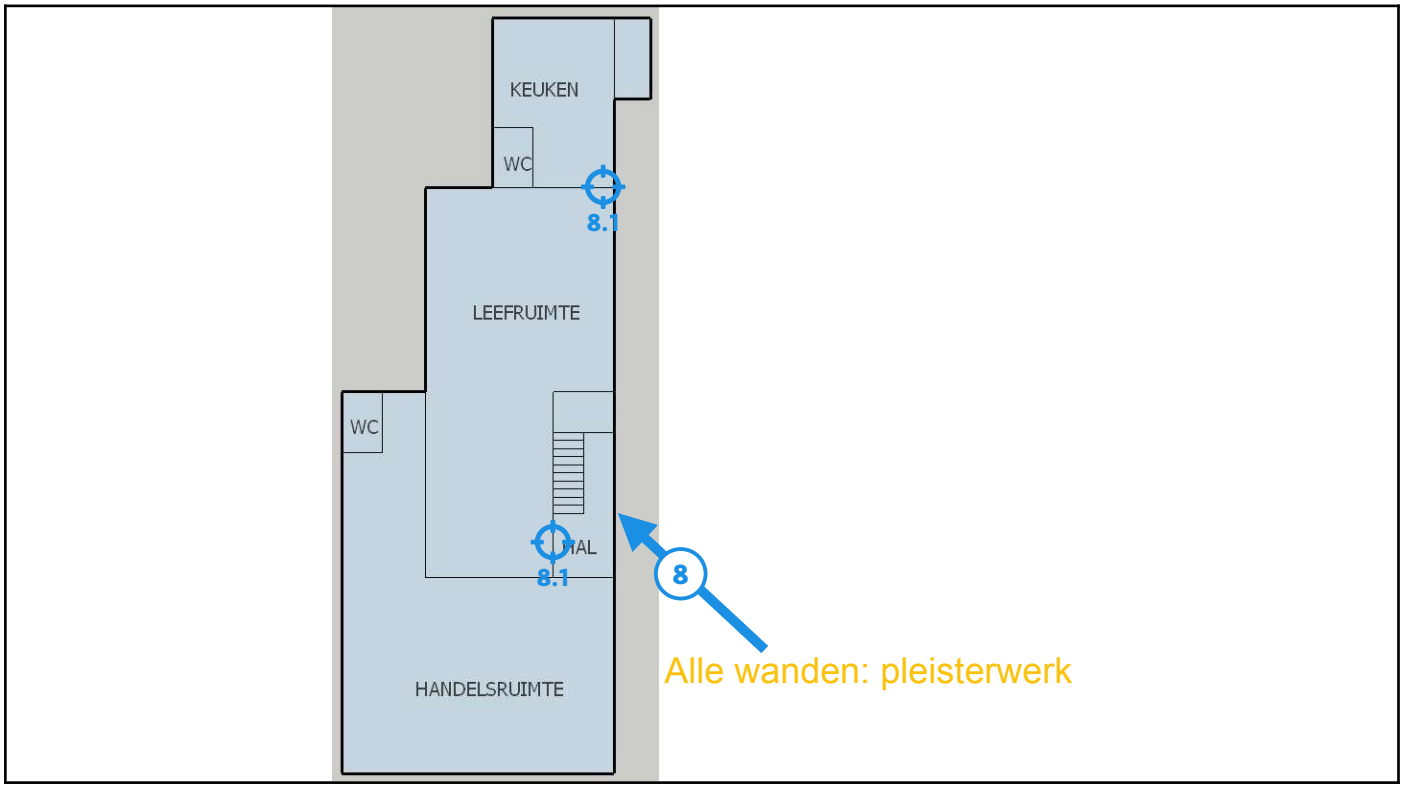
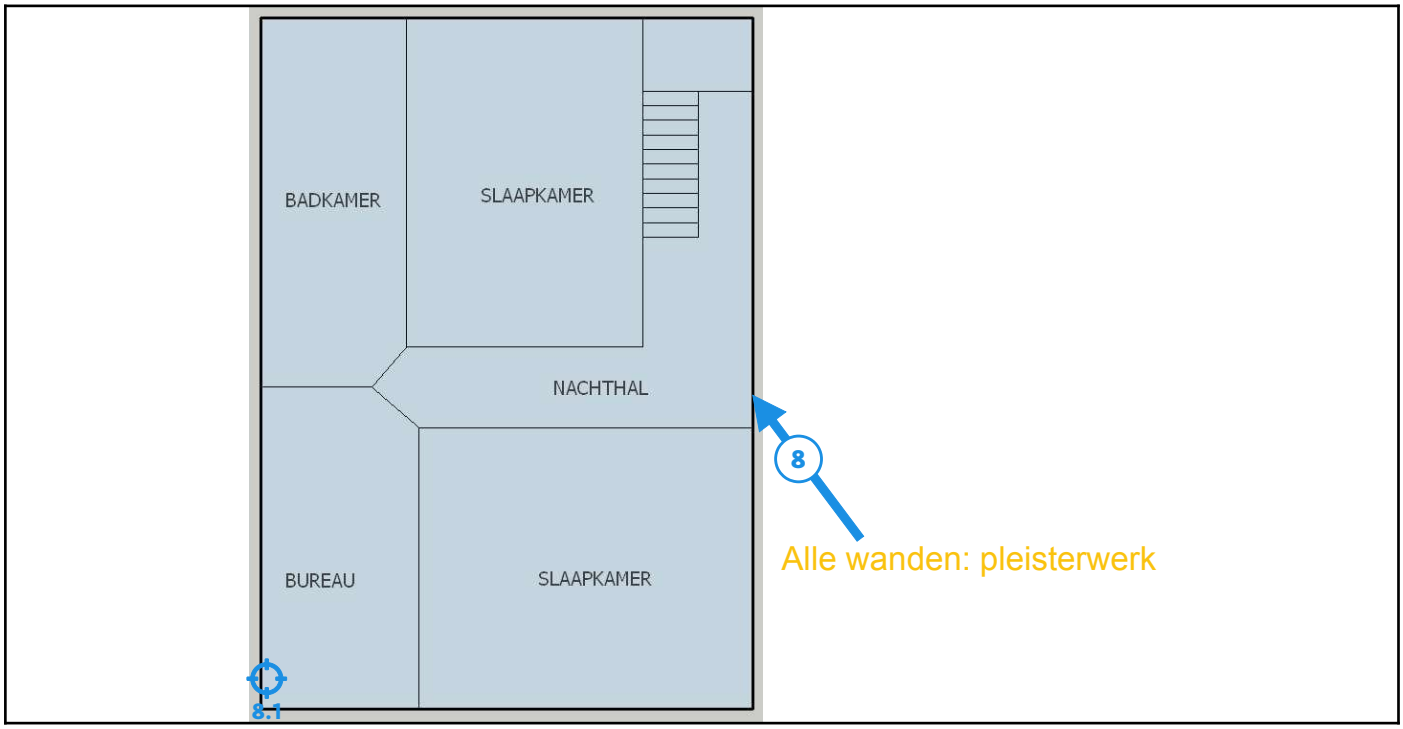
Beschrijving	Type	Actie
8. Pleisterwerk wanden	Geen asbest	-
8.1 Code: MM001	Mengmonster	-

Fiche 8: Pleisterwerk wanden

Geen asbest

#	Type	Referentie	Resultaat
8.1	Mengmonster	MM001	Geen asbest

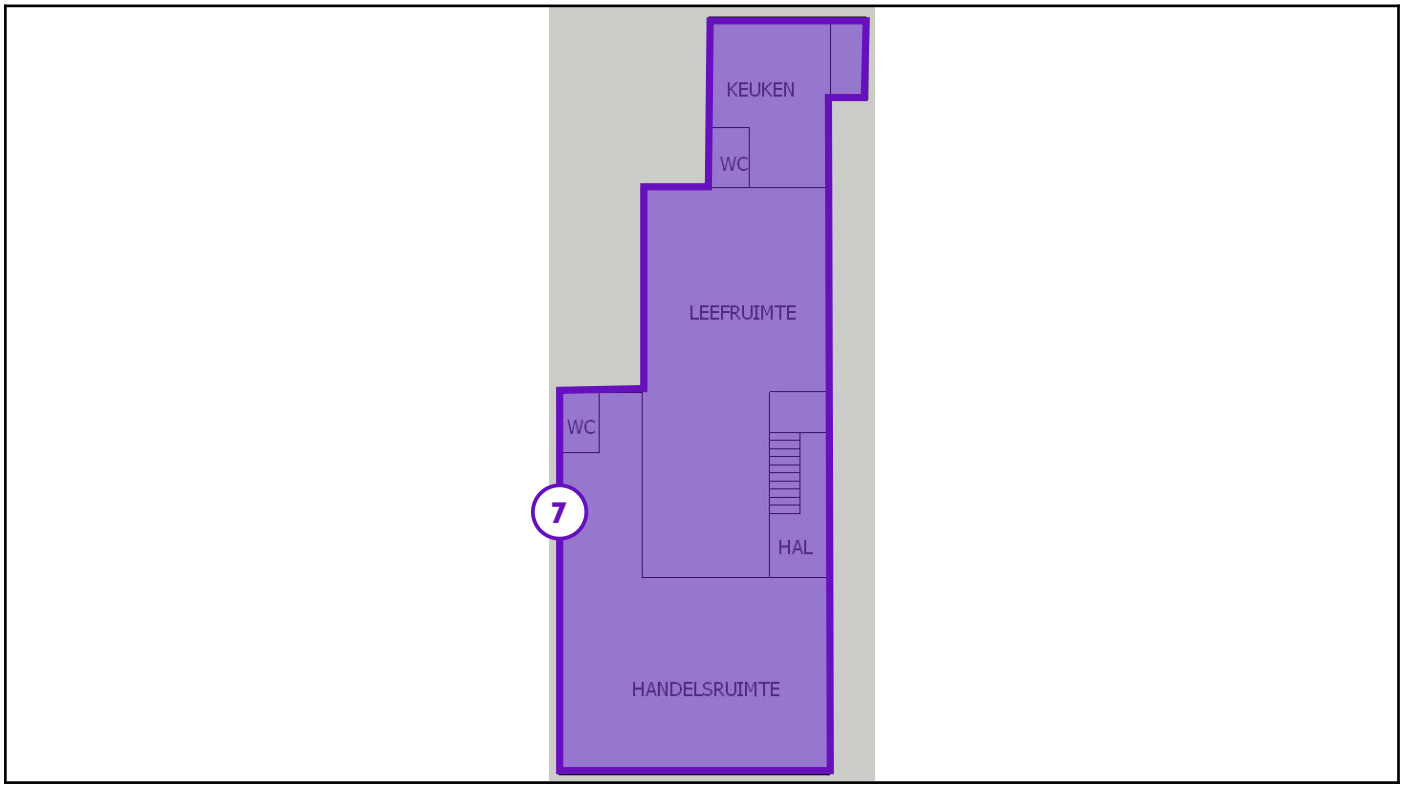
Plan 1.3: Gelijkvloers - tegellijm

Beschrijving	Type	Actie
7. Tegellijm	Advies	-

Fiche 7: Tegellijm

De wandtegels, vloeren en plinten zijn in goede staat. Het betreft een niet-destructief onderzoek. Achterliggende materialen konden niet worden geïdentificeerd en geinspecteerd. Er is een kans dat de wandtegels, vloeren en plinten werden bevestigd met asbesthoudende lijm.

Bij renovatie of sloop is het aangeraden om een destructief onderzoek te laten uitvoeren van deze toepassingen.

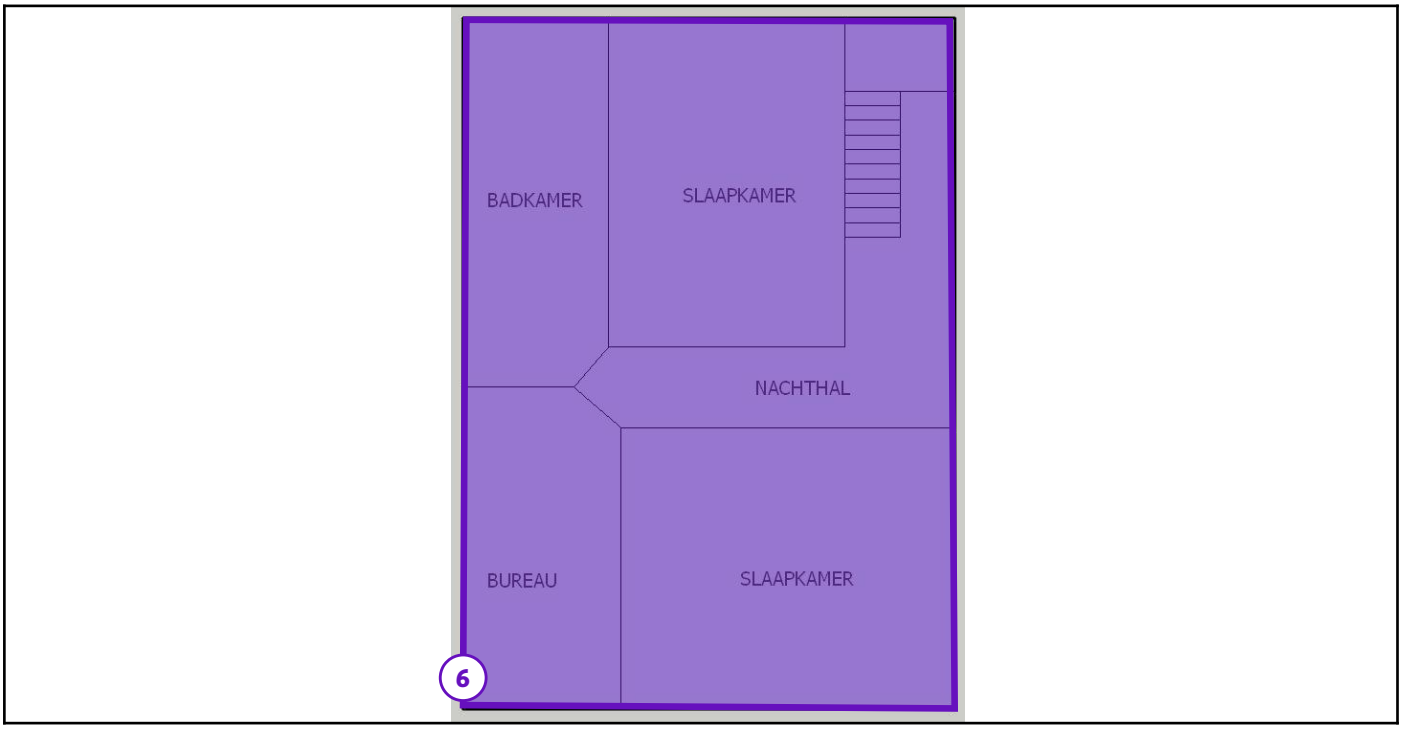
Plan 1.4: 1ste verdiep - laminaatvloer

Beschrijving	Type	Actie
6. Laminaatvloer	Advies	-

Fiche 6: Laminaatvloer

De laminaatvloer is niet asbestverdacht. Dit betreft een niet-destructief onderzoek. Onderliggende lagen konden niet worden geïdentificeerd en geinspecteerd.

Bij renovatie of sloop is het aangeraden om een destructief onderzoek te laten uitvoeren van deze toepassingen.

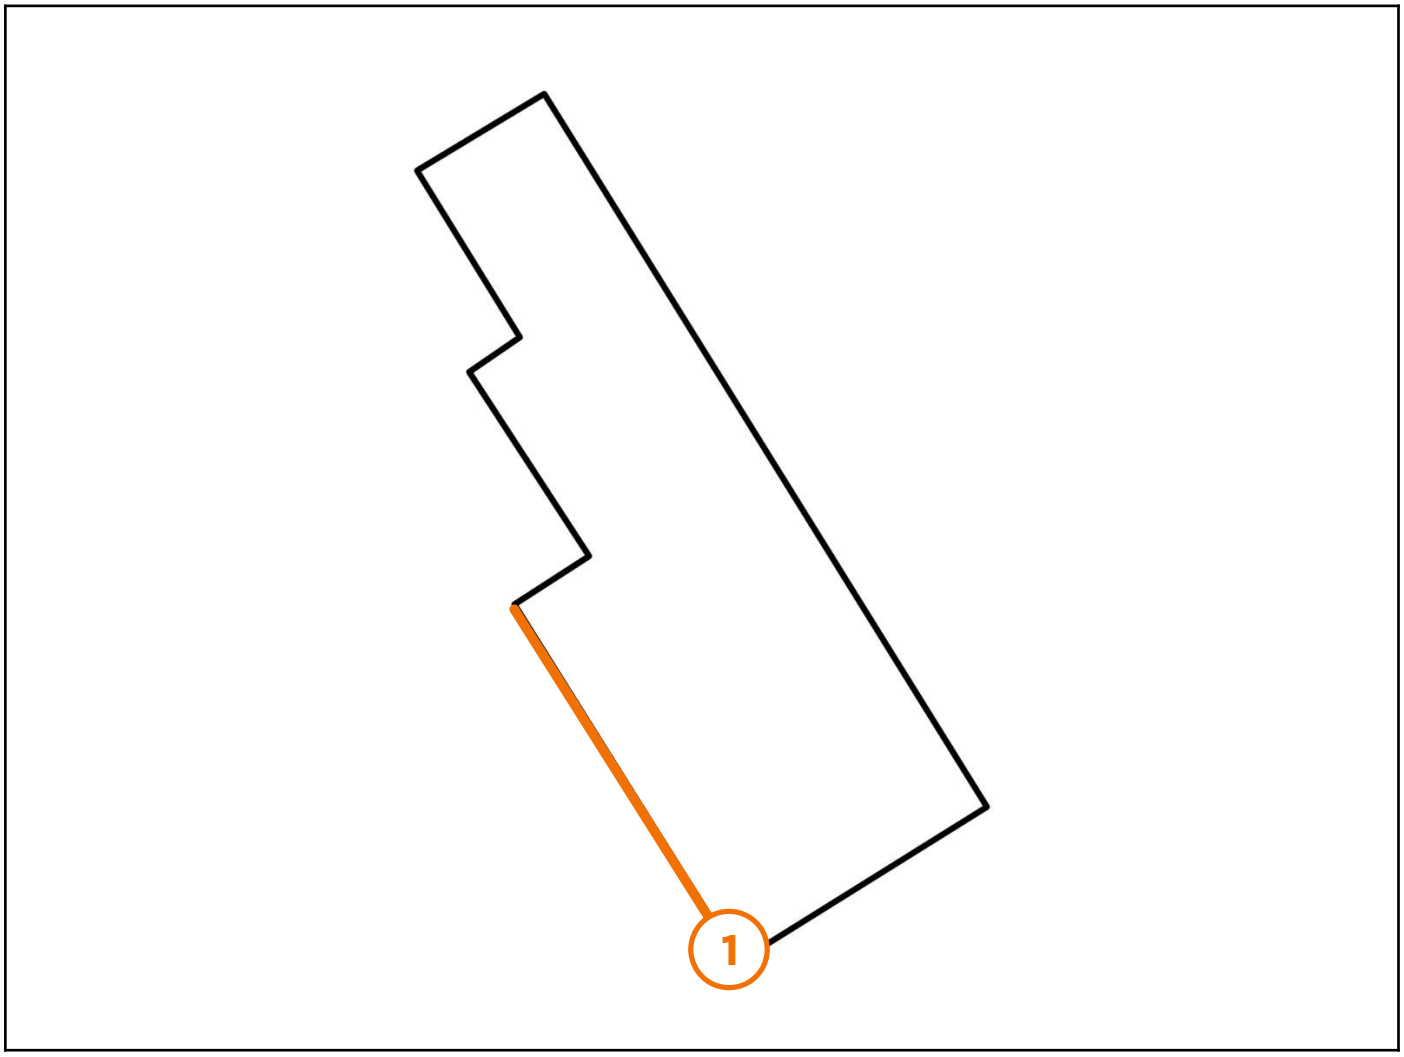
Plan 1.7: Dakplan - gevellein

Beschrijving	Type	Actie
1. Gevelleien	Asbestmateriaal	Verwijderen

Fiche 1: Gevelleien

Het asbestmateriaal valt onder de mijlpaal van 2034.

Eindbeoordeling materiaalrisico	Laag materiaalrisico en/of verlaagde kans op vezelvrijgave

Gebondenheid	Categorie 1: hechtgebonden in oorsprong
Asbestsoort (vezeltype)	Crocidoliet aanwezig
Asbestconcentratie	Laag (< 50%)
Afschermingsgraad van het gehele materiaal	Geheel of deels vrij aan de buitenlucht, maar geen contact met binnenlucht
Toestand van het materiaal	Licht beschadigd, licht verweerd. Intacte calciumsilicaatplaat of materiaal met categorie 3-gebondenheid

Beschrijving	Gevelleien
Omgeving	Buiten
Primaire drager	Schuin dak
Asbestmateriaal	Dak- en gevelbekleding - Lei, shingle
Bindmiddel van asbestmateriaal	Cement
Gebondenheid op basis van bindmiddel	Hecht
Hoeveelheid (oppervlakte - aantal)	• 10,00 m^2 - 1 stuk
Totale oppervlakte	10,00 m^2
Eenvoudig bereikbaar	Ja
Bevestigingswijze	• Genageld, geniet
Identificatiemethode	De asbestdeskundige beoordeelt het materiaal als asbesthoudend, en dit zonder monstername.
Destructieve handeling voor identificatie	Nee
Opmerking	De opgegeven volumes kunnen afwijken van de werkelijkheid en mogen niet worden gebruikt als maatstaf voor heffingen.

Verwijderen

- Zorg voor een veilig beheer. Vermijd het beschadigen van het asbestmateriaal. Controleer de toestand jaarlijks op wijzigingen.
- Hemelwater dat afspoelt van asbestcement daken of gevels kan asbestdeeltjes bevatten. Gebruik het enkel voor gesloten circuits (bv. spoelen toiletten). Reinig na het vervangen van het dak of de gevel de dakgoten en regenwaterput of -ton om asbesthoudend sediment of slib te verwijderen
- Voer bijkomende staalname(s) uit.

- Eenvoudige handelingen: mag via doe-het-zelf of door werknemer(s) met opleidingsattest eenvoudige handelingen
  De leien ongebroken en dubbel verpakt in een asbestzak aanbieden aan het containerpark of aan een asbestverwerkingsbedrijf.

Het fixeren van de leien en het dragen van persoonlijke beschermingsmiddelen tijdens het verwijderen is verplicht.

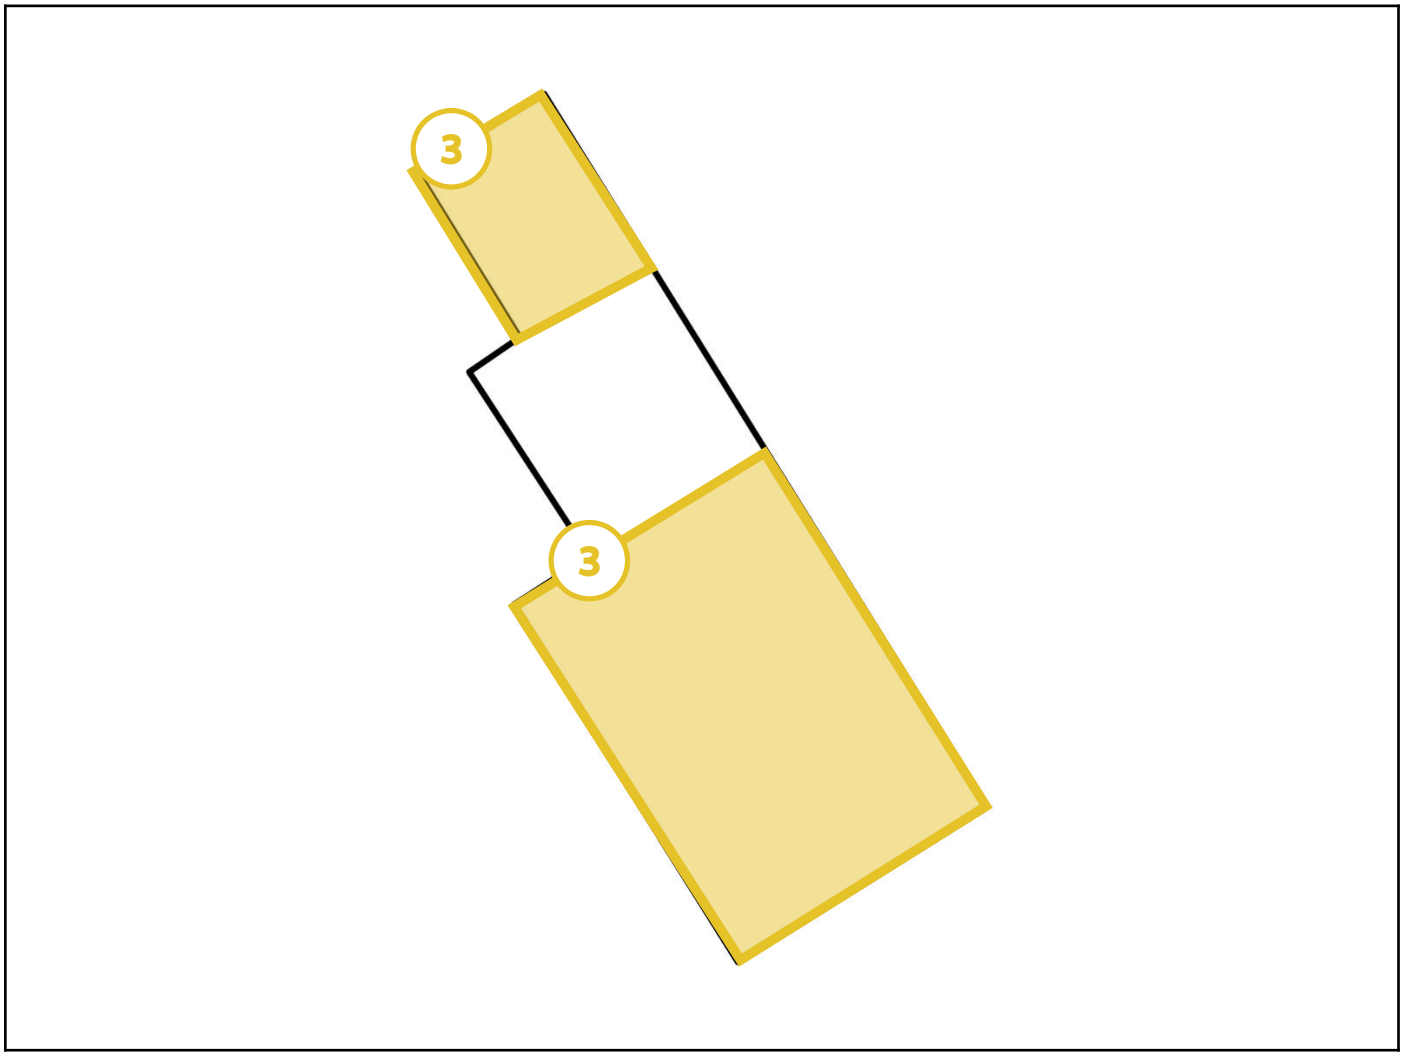
Plan 1.8: Dakplan - onderdak

Beschrijving	Type	Actie
3. Onderdak	Asbestmateriaal	Zorgvuldig beheren

Fiche 3: Onderdak

Het asbestmateriaal valt onder de mijlpaal van 2040.

Eindbeoordeling materiaalrisico	Laag materiaalrisico en/of verlaagde kans op vezelvrijgave

Gebondenheid	Categorie 1: hechtgebonden in oorsprong
Asbestsoort (vezeltype)	Crocidoliet aanwezig
Asbestconcentratie	Laag (< 50%)
Afschermingsgraad van het gehele materiaal	Geheel of deels vrij aan de buitenlucht, maar geen contact met binnenlucht
Toestand van het materiaal	Onbeschadigd, niet verweerd

Beschrijving	Onderdak
Omgeving	Buiten
Primaire drager	Schuin dak
Asbestmateriaal	Plaat, paneel, tablet - Type Menuiserite
Bindmiddel van asbestmateriaal	Cement
Gebondenheid op basis van bindmiddel	Hecht
Hoeveelheid (oppervlakte - dikte - aantal)	• 65,00 m^2 - 0,03 cm - 1 stuk • 15,00 m^2 - 0,03 cm - 1 stuk
Totaal volume	0,024 m^3
Eenvoudig bereikbaar	Nee • Het asbestmateriaal is bedekt (uitgezonderd laag verf, coating, behang, kunststof, textiel) en het wegnemen van het bedekkende materiaal kan niet zonder het bedekkende materiaal te beschadigen.
Bevestigingswijze	• Genageld, geniet
Identificatiemethode	De asbestdeskundige beoordeelt het materiaal als asbesthoudend, en dit zonder monstername.
Destructieve handeling voor identificatie	Nee
Opmerking	De opgegeven volumes kunnen afwijken van de werkelijkheid en mogen niet worden gebruikt als maatstaf voor heffingen.

Zorgvuldig beheren

- Zorg voor een veilig beheer. Vermijd het beschadigen van het asbestmateriaal. Controleer de toestand jaarlijks op wijzigingen.
- Voer bijkomende staalname(s) uit.

- Eenvoudige handelingen: mag via doe-het-zelf of door werknemer(s) met opleidingsattest eenvoudige handelingen
  De platen ongebroken en dubbel verpakt in een asbestzak aanbieden aan het containerpark of aan een asbestverwerkingsbedrijf.

Het fixeren van de platen en het dragen van persoonlijke beschermingsmiddelen tijdens het verwijderen is verplicht.

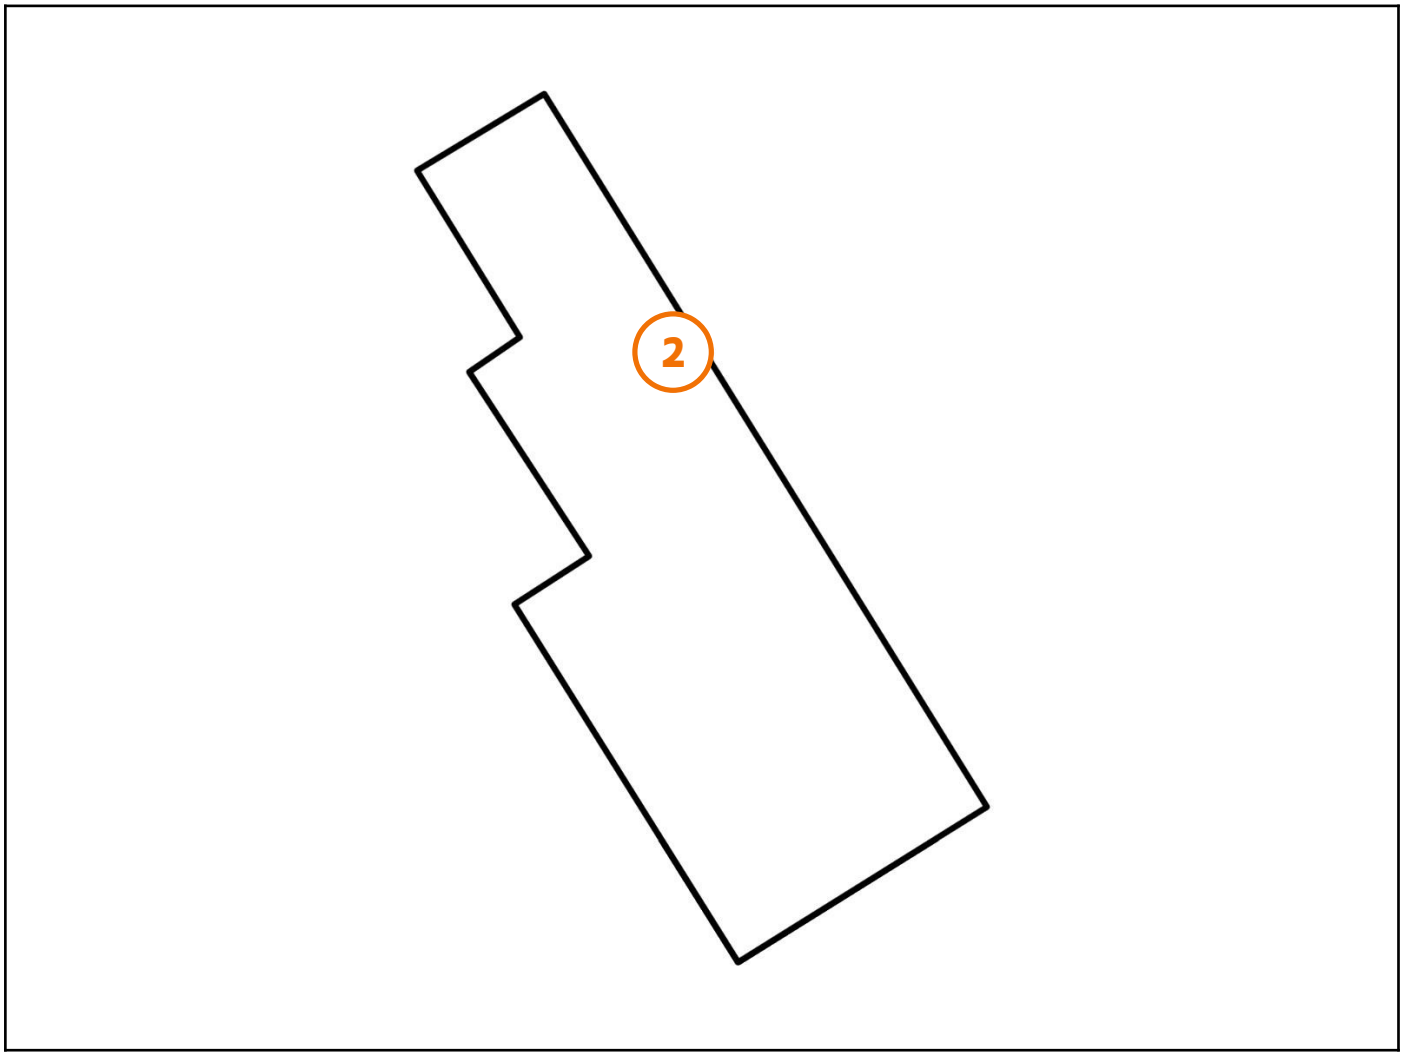
Plan 1.9: Dakplan - rookgaskanaal in vezelcement

Beschrijving	Type	Actie
2. Rookgaskanaal in vezelcement	Asbestmateriaal	Verwijderen

Fiche 2: Rookgaskanaal in vezelcement

Het asbestmateriaal valt onder de mijlpaal van 2034.

Eindbeoordeling materiaalrisico	Verhoogd materiaalrisico en/of verhoogde kans op vezelvrijgave

Gebondenheid	Categorie 1: hechtgebonden in oorsprong
Asbestsoort (vezeltype)	Crocidoliet aanwezig
Asbestconcentratie	Laag (< 50%)
Afschermingsgraad van het gehele materiaal	Geheel of deels vrij aan de buitenlucht, maar geen contact met binnenlucht
Toestand van het materiaal	Matig beschadigd, matig verweerd

Beschrijving	Rookgaskanaal in vezelcement
Omgeving	Buiten
Primaire drager	HVAC infrastructuur en uitrusting
Asbestmateriaal	Rookgaskanaal
Bindmiddel van asbestmateriaal	Cement
Gebondenheid op basis van bindmiddel	Hecht
Hoeveelheid (lengte - omtrek - dikte - aantal)	• 1,00 m - 45,00 cm - 1,50 cm - 1 stuk
Totaal volume	0,007 m^3
Eenvoudig bereikbaar	Ja
Bevestigingswijze	• Geklemd • Verlijmd, ingegoten, versmeerd
Identificatiemethode	De asbestdeskundige beoordeelt het materiaal als asbesthoudend, en dit zonder monstername.
Destructieve handeling voor identificatie	Nee
Opmerking	De opgegeven volumes kunnen afwijken van de werkelijkheid en mogen niet worden gebruikt als maatstaf voor heffingen.

Verwijderen

- Zorg voor een veilig beheer. Vermijd het beschadigen van het asbestmateriaal. Controleer de toestand jaarlijks op wijzigingen.
- Voer bijkomende staalname(s) uit.

- Eenvoudige handelingen: mag via doe-het-zelf of door werknemer(s) met opleidingsattest eenvoudige handelingen
  Het rookgaskanaal ongebroken en dubbel verpakt in een asbestzak aanbieden aan het containerpark of aan een asbestverwerkingsbedrijf.

Het fixeren van het rookgaskanaal en het dragen van persoonlijke beschermingsmiddelen tijdens het verwijderen is verplicht.

- Eenvoudige handelingen: enkel door erkend asbestverwijderaar
  Vermoedelijk loopt de buis door in een kanaal in de gemetste schouw, dit vereist specifieke bijkomende maatregelen en voldoende expertise om deze buis correct te verwijderen zonder de buis stuk te maken.

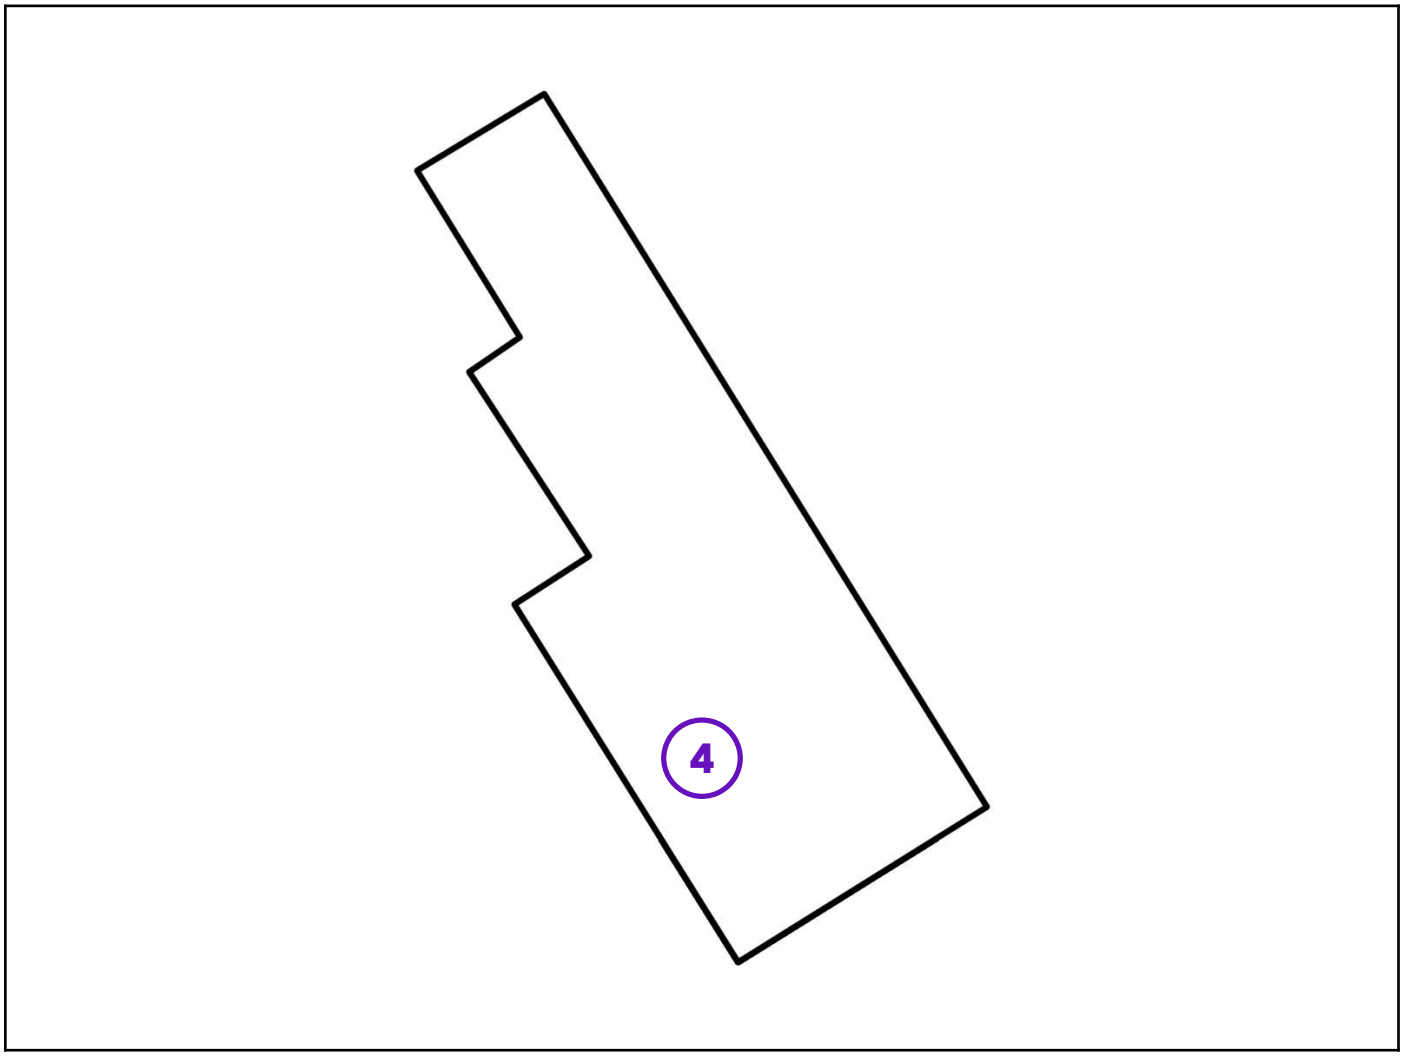
Plan 1.10: Dakplan - schoorsteen rookgaskanaal

Beschrijving	Type	Actie
4. Schoorsteen rookgaskanaal	Beperking	-

Fiche 4: Schoorsteen rookgaskanaal

Tijdelijke beperking

Reden: Het te onderzoeken materiaal situeert zich hoger dan 3,50 m te rekenen vanaf een veilige ondergrond

Uitleg van de asbestdeskundige: Het rookgaskanaal is niet beoordeeld. Aan de binnenzijde is het rookgaskanaal niet waarneembaar. Aan de buitenzijde is het hoger dan 3,5 meter om de schoorsteen te inspecteren. Het is niet zichtbaar of er een asbestverdacht rookgaskanaal aanwezig is in de schoorsteen. Conform het inspectieprotocol mag ik een beperking inroepen voor hoogtes hoger dan 3,5 m. Indien men dit wil laten onderzoeken, dient er een nieuwe afspraak gemaakt te worden en moet er een hoogtewerker voorzien worden, evenals iemand die bevoegd is om deze te bedienen.
