Asbestinventarisattest

Acaciastraat 33, 8800 Roeselare

Attestnummer : **20261102-000139.000**
Uitgegeven op : **02.11.2026**
Geldig tot : **02.11.2036**

Asbestveilig (maar niet asbestvrij)

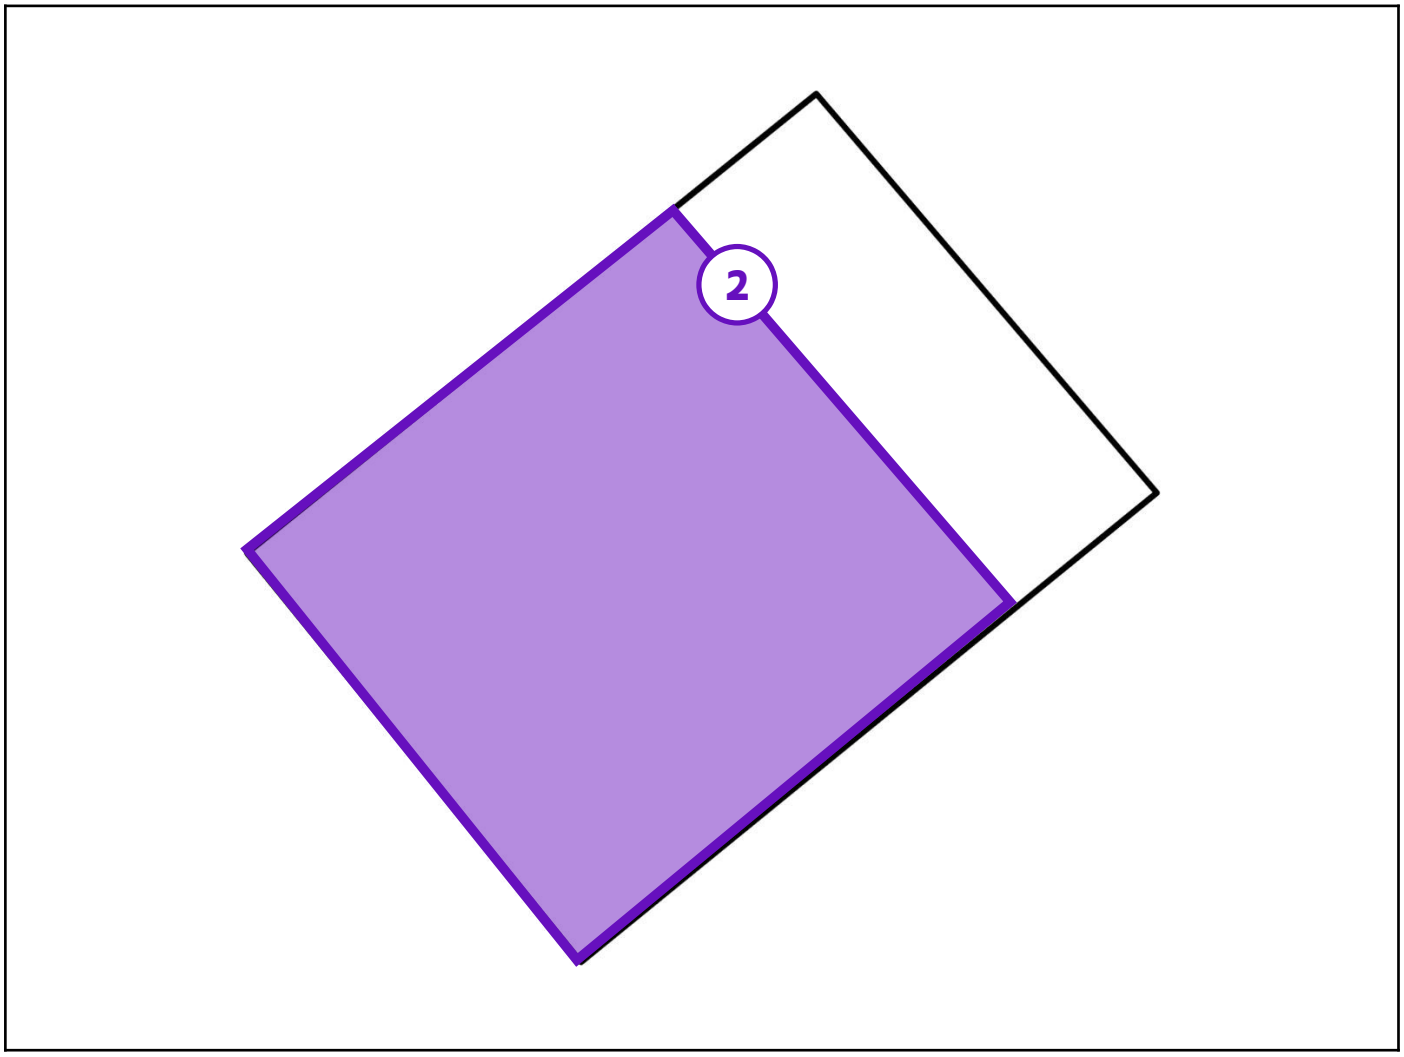
Plan 1.8: 1ste verdiep - pleisterwerk wanden

Beschrijving	Type	Actie
7. Pleisterwerk wanden	Geen asbest	-

Geen asbest

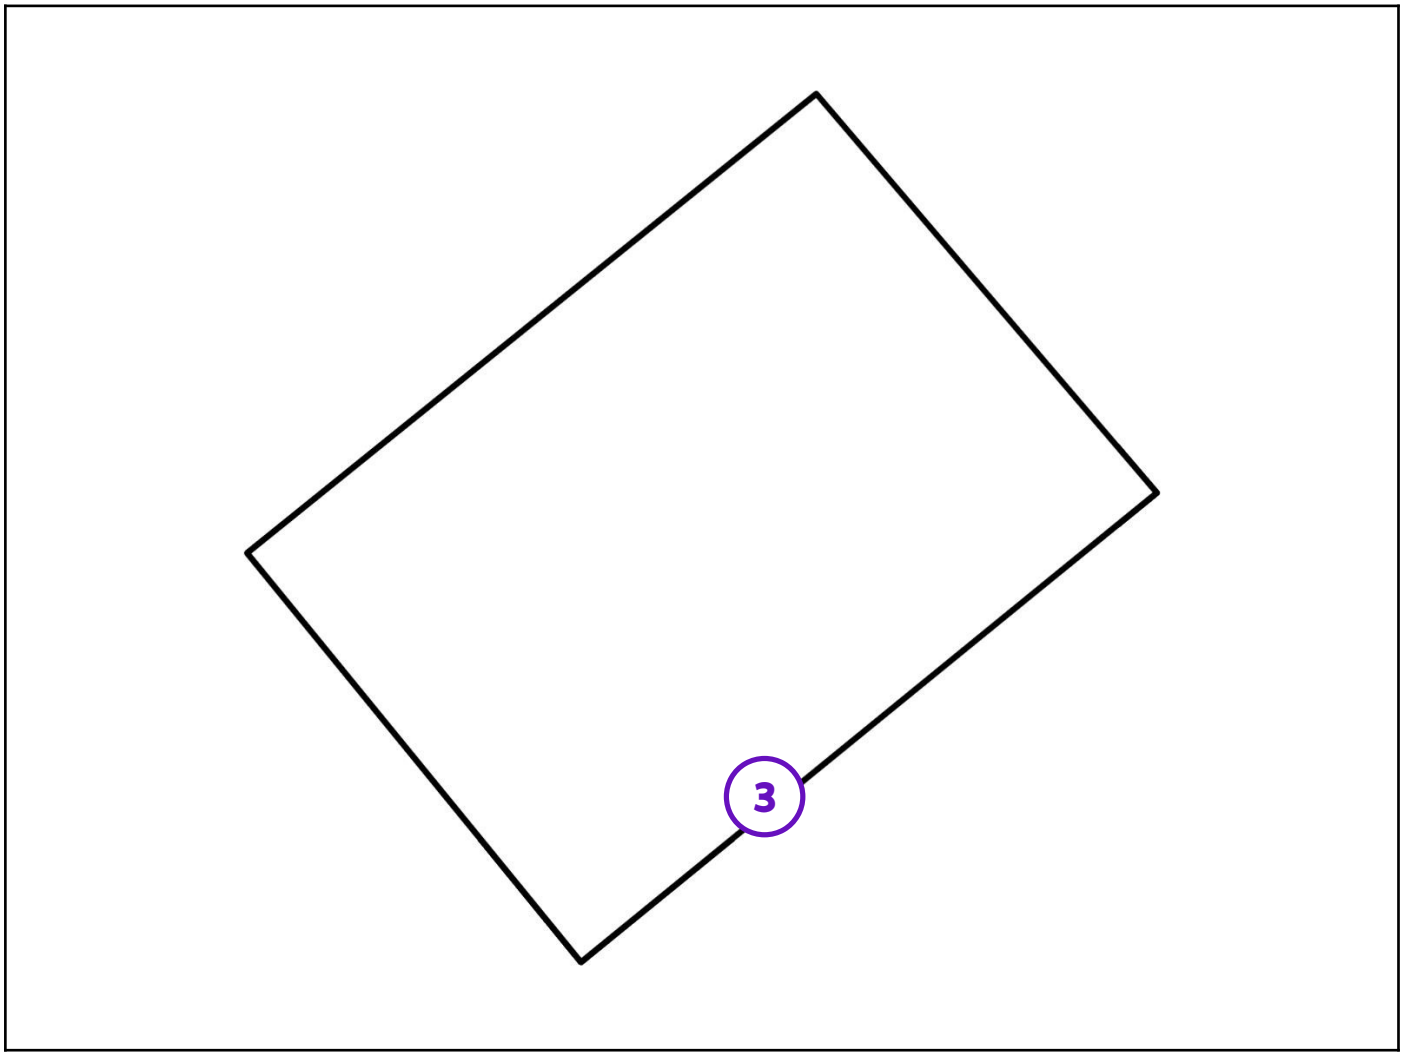
Plan 1.9: Dakplan - onderdak niet waarneembaar

Beschrijving	Type	Actie
2. Onderdak niet waarneembaar	Beperking	-

Reden: Het te onderzoeken materiaal situeert zich hoger dan 3,50 m te rekenen vanaf een veilige ondergrond

Uitleg van de asbestdeskundige: Het onderdak is niet waarneembaar vanwege de hoogte, die meer dan 3,5 meter bedraagt. Door de afwerkingsgraad aan de binnenzijde van de bovenste verdieping is het onderdak niet zichtbaar of inspecteerbaar. Ik heb geprobeerd een dakpan op te tillen om het onderdak te inspecteren, maar dit is niet gelukt. Alleen destructief onderzoek kan bepalen of het onderdak al dan niet asbesthoudend is (type menuiserite).

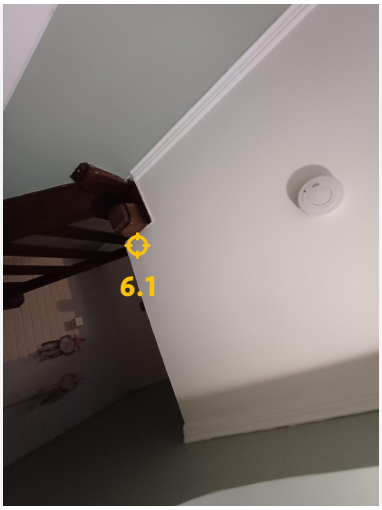
Fiche 6: Pleisterwerk plafond

Geen asbest

#	Type	Referentie	Resultaat
6.1	Mengmonster	MM002	Geen asbest
