Asbestinventarisattest

Mgr. Catrystraat 23, 8800 Roeselare

Attestnummer : **20260403-000184.000**
Uitgegeven op : **03.04.2026**
Geldig tot : **03.04.2031**

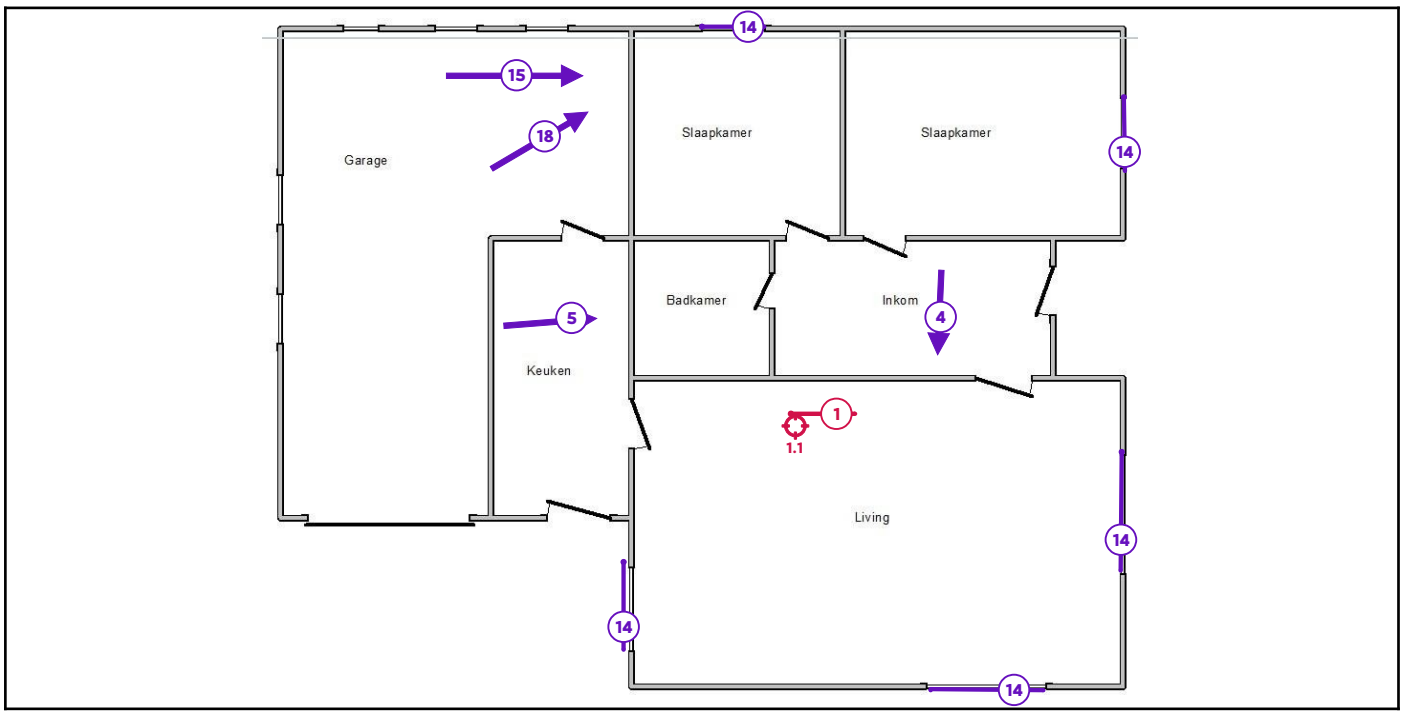
Plan 1.1: GRONDPLAN

Beschrijving	Type	Actie
1. Isolatiekoord houtkachel in living	Asbestmateriaal	Dringend verwijderen
1.1 Code: S12	Puntmonster	-
4. Digitale Elektriciteitsteller	Advies	-
5. Geen coating onder spoelbak.	Advies	-
14. Afdichtingsmateriaal aan schrijnwerk	Overige ruimte of materiaal	-
15. CV ketel	Overige ruimte of materiaal	-
18. Leidingisolatie	Overige ruimte of materiaal	-

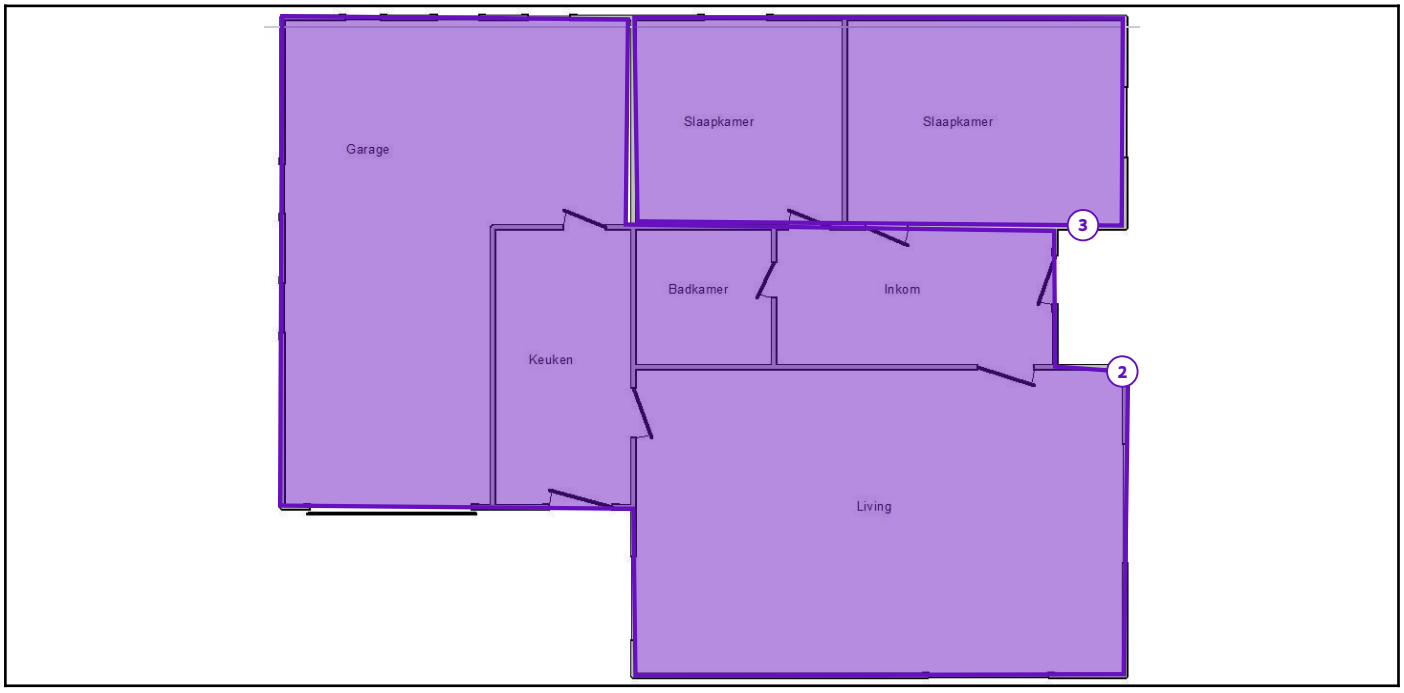
Plan 1.2: vloeren

Beschrijving	Type	Actie
2. Vloer in niet asbest-verdachte tegels.	Advies	-
3. Vloer in laminaat en/of parket	Advies	-

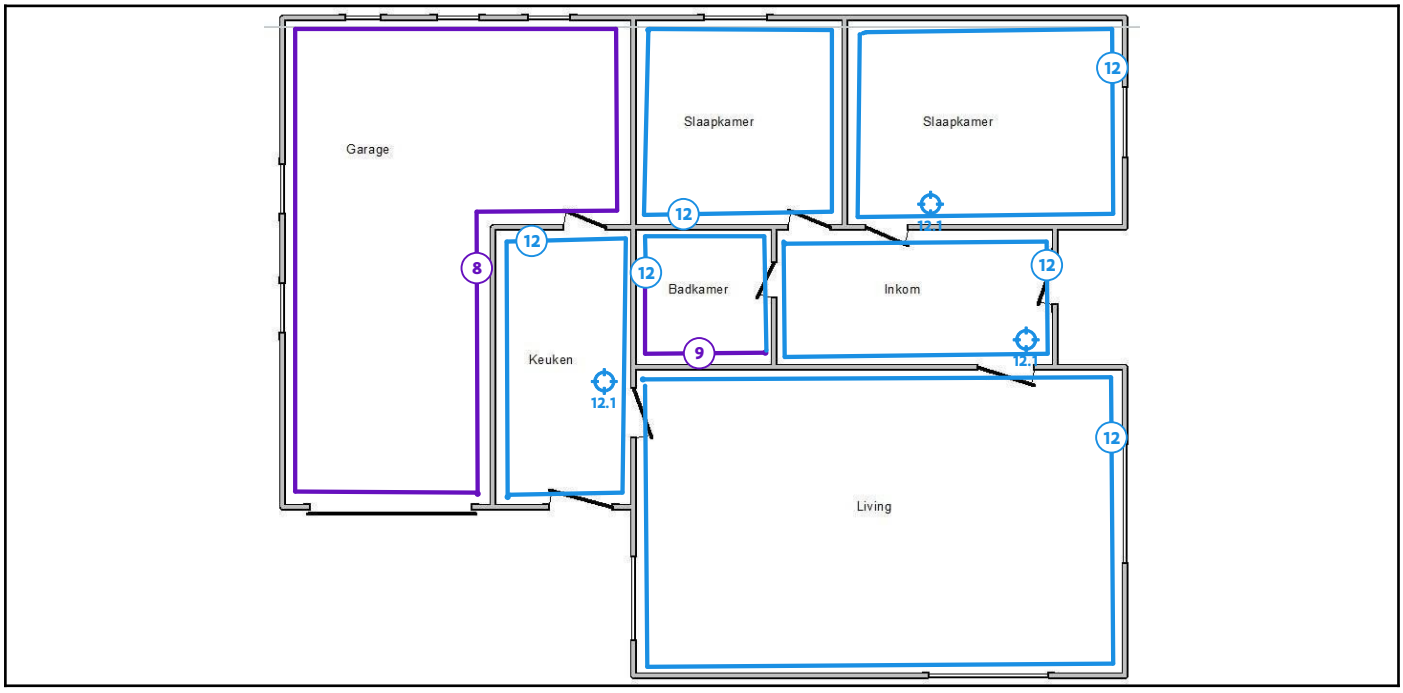
Plan 1.3: muren

Beschrijving	Type	Actie
8. Muur garage in bakstenen	Advies	-
9. Lijm achter faiencetegels badkamer	Advies	-
12. Pleister muren	Geen asbest	-
12.1 Code: S01	Mengmonster	-

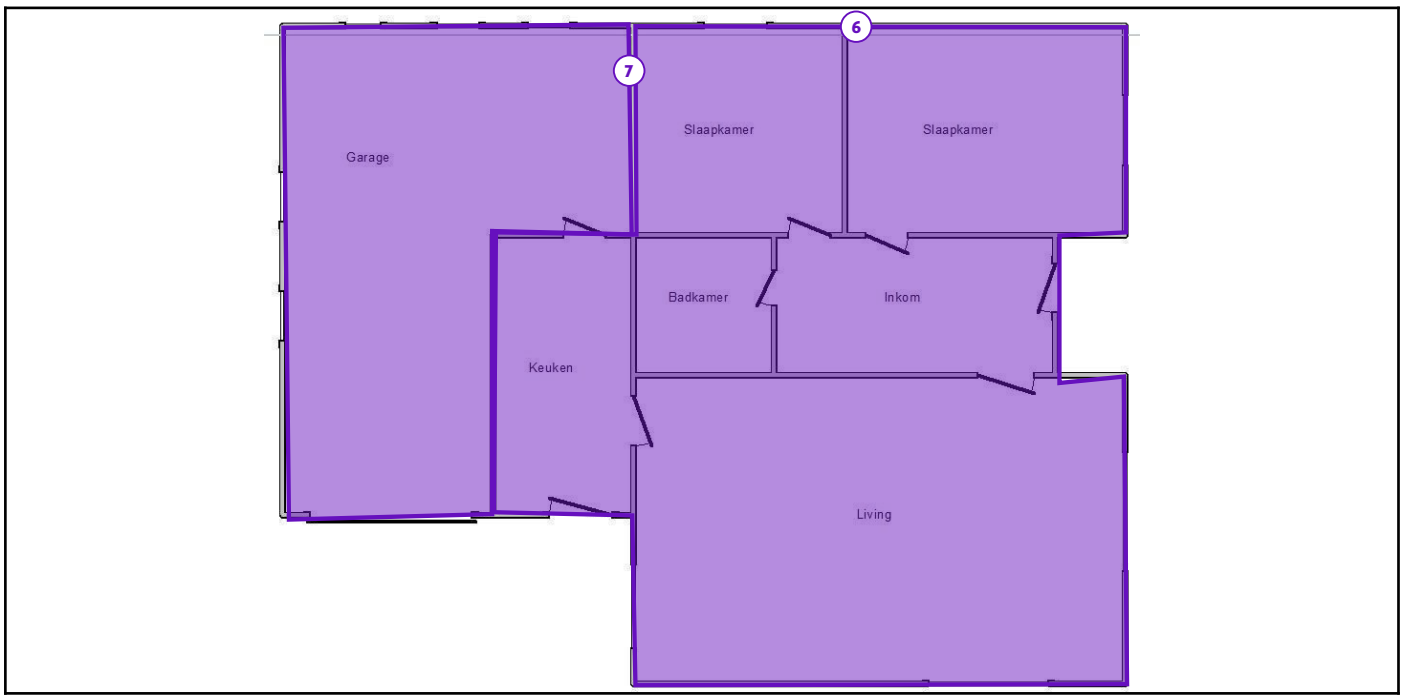
Plan 1.4: plafonds

Beschrijving	Type	Actie
6. Plafonds in planchetten	Advies	-
7. Plafond garage in beton	Advies	-

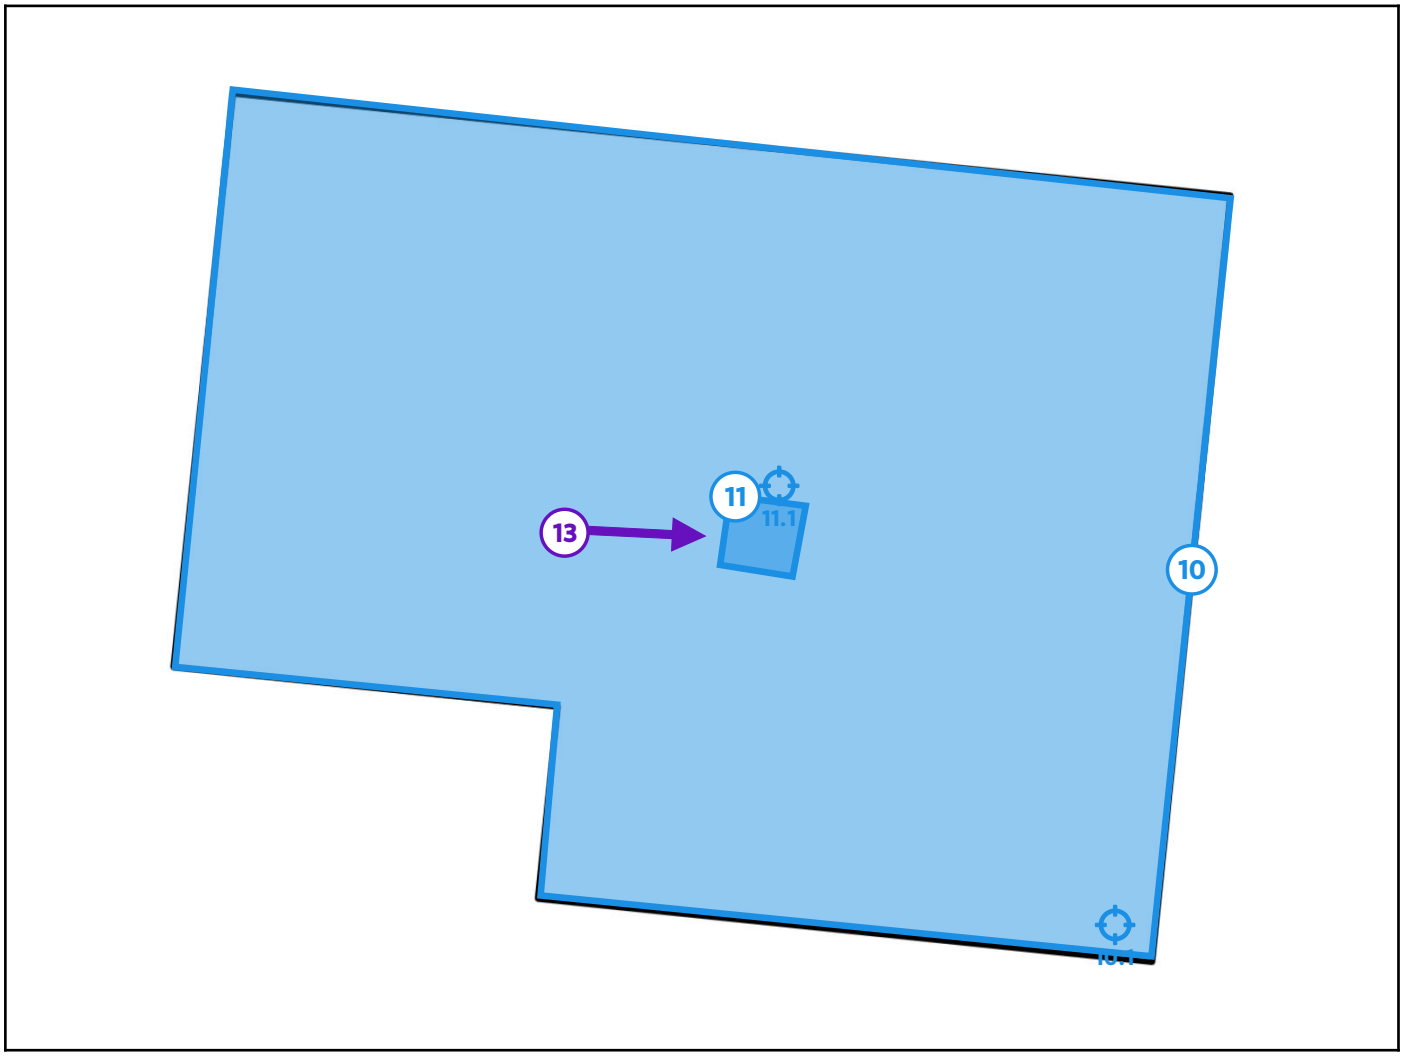
Plan 1.5: Woning plan : dak

Beschrijving	Type	Actie
10. Zwarte roofing op plat dak woning	Geen asbest	-
10.1 Code: S04Z	Puntmonster	-
11. Rode roofing op schoorsteen	Geen asbest	-
11.1 Code: S04	Puntmonster	-
13. Rookgaskanaal	Overige ruimte of materiaal	-

Beschrijving	Zwarte roofing op plat dak woning
Omgeving	Buiten
Primaire drager	Plat dak
Bindmiddel van materiaal	Bitumen (roofing, teer, asfalt)
Gebondenheid op basis van bindmiddel	Hecht
Hoeveelheid (oppervlakte - aantal)	• 117,00 m^2 - 1 stuk
Totale oppervlakte	117,00 m^2
Identificatiemethode	Een monstername door de asbestdeskundige met laboanalyse door een asbestlabo.
Destructieve handeling voor identificatie	Nee
Opmerking	Er werd een staal genomen van de buitenste laag en niet tot op de primaire drager om lekkage te vermijden. Het is mogelijk dat er in de onderliggende lagen asbest bevindt. Bij werken moet er een staal genomen van de onderliggende lagen om hierover uitsluitsel te geven.

Beschrijving	Rode roofing op schoorsteen
Omgeving	Buiten
Primaire drager	Plat dak
Bindmiddel van materiaal	Bitumen (roofing, teer, asfalt)
Gebondenheid op basis van bindmiddel	Hecht
Hoeveelheid (oppervlakte - aantal)	• 3,00 m^2 - 1 stuk
Totale oppervlakte	3,00 m^2
Identificatiemethode	Een monstername door de asbestdeskundige met laboanalyse door een asbestlabo.
Destructieve handeling voor identificatie	Nee
Opmerking	Er werd een staal genomen van de buitenste laag en niet tot op de primaire drager om lekkage te vermijden. Het is mogelijk dat er in de onderliggende lagen asbest bevindt. Bij werken moet er een staal genomen van de onderliggende lagen om hierover uitsluitsel te geven.

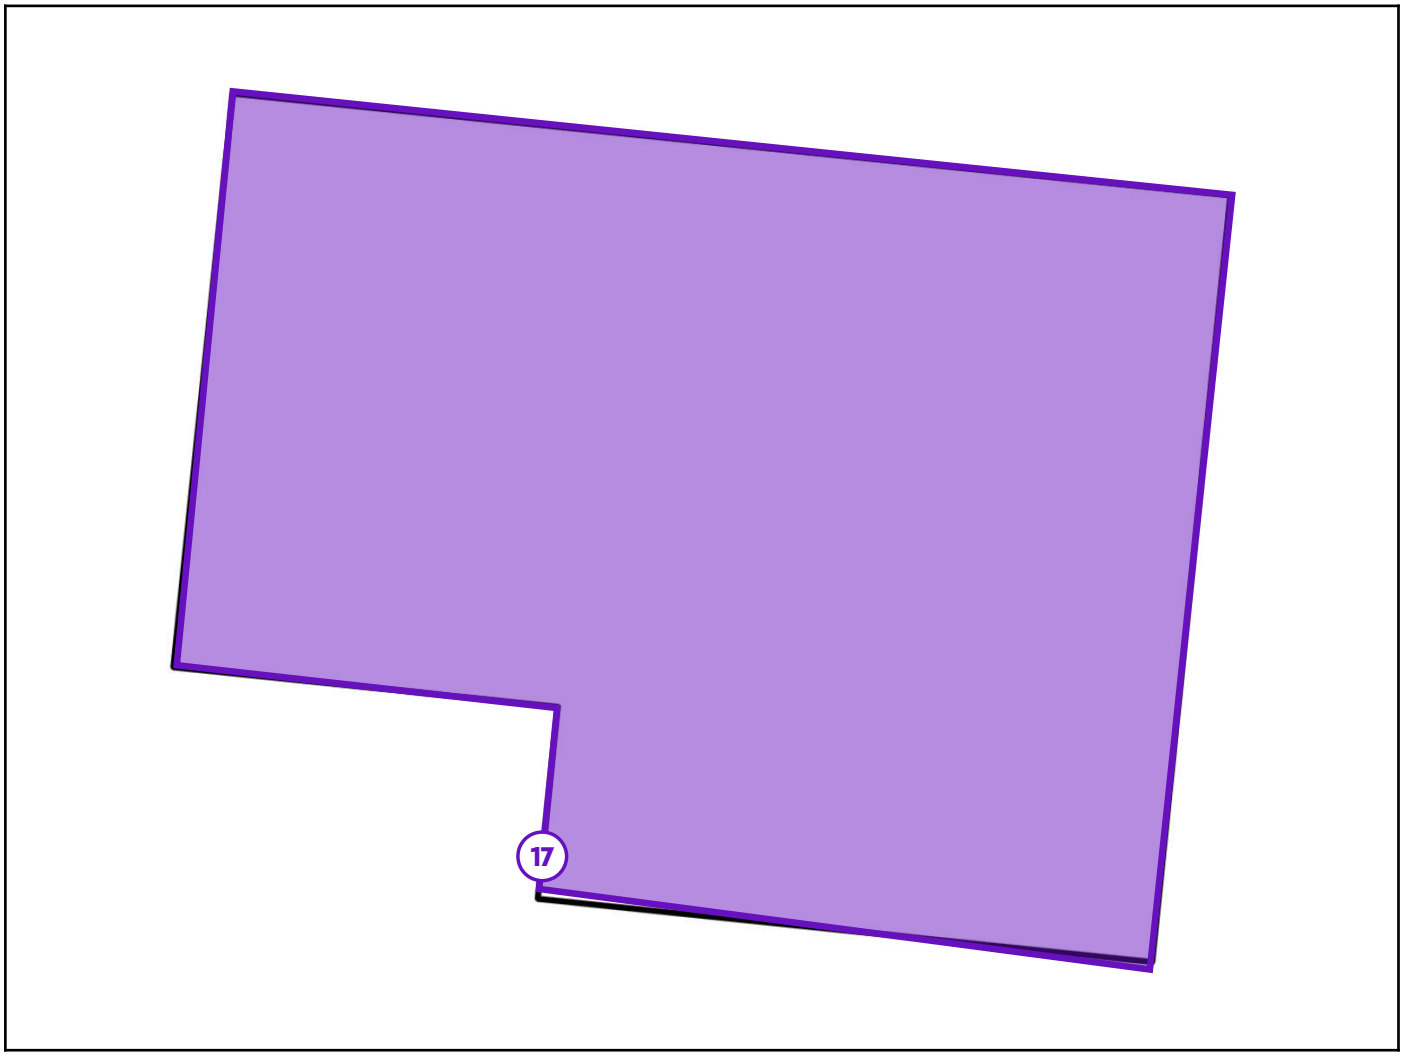
Plan 1.6: Woning plan : onderdak

Beschrijving	Type	Actie
17. Onderdak plat dak	Overige ruimte of materiaal	-

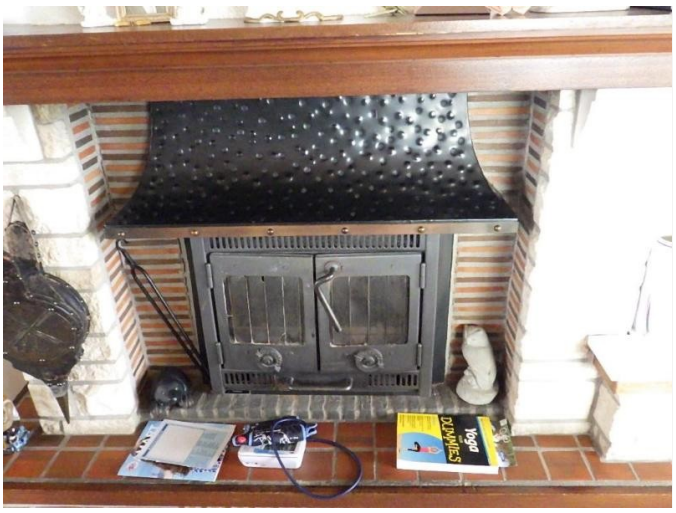
Fiche 1: Isolatiekoord houtkachel in living

Asbestmateriaal

Conclusie

Het asbestmateriaal valt onder de mijlpaal van 2034.

Eindbeoordeling materiaalrisico	Hoog materiaalrisico en/of hoge kans op vezelvrijgave

Gebondenheid	Categorie 3: niet-hechtgebonden met weinig of geen matrix
Asbestsoort (vezeltype)	Alleen chrysotiel aanwezig
Asbestconcentratie	Hoog (>= 50%)
Afschermingsgraad van het gehele materiaal	Geheel of deels vrij aan binnenluchtstromen
Toestand van het materiaal	Matig beschadigd, matig verweerd

#	Type	Referentie	Resultaat
1.1	Puntmonster	S12	Chrysotiel

Beschrijving	Isolatiekoord houtkachel in living
Omgeving	Binnen
Primaire drager	Ruimteverwarming
Asbestmateriaal	Koord, lint, band, strip
Bindmiddel van asbestmateriaal	Weinig of geen bindmiddel (textiel, bevlokking, ...)
Gebondenheid op basis van bindmiddel	Niet-hechtgebonden
Hoeveelheid (lengte - omtrek - aantal)	• 1,80 m - 1,00 cm - 1 stuk
Totale oppervlakte	0,018 m^2
Eenvoudig bereikbaar	Ja
Bevestigingswijze	• Geklemd
Identificatiemethode	Een monstername door de asbestdeskundige met laboanalyse door een asbestlabo.
Destructieve handeling voor identificatie	Nee

Dringend verwijderen

- Verwijder dit asbestmateriaal zo snel mogelijk. Volg de toestand goed op.

- Eenvoudige handelingen: mag via doe-het-zelf of door werknemer(s) met opleidingsattest eenvoudige handelingen
  Met inachtname van de huidige regelgeving voor asbestverwijdering en de huidige milieunormen mag de koord erwijderd worden via eenvoudige handelingen. Draag altijd geschikte persoonlijke beschermingsmiddelen (PBM's), zoals een wegwerpoverall Cat III, type 5 of 6, handschoenen, en een FFP3-stofmasker. Werk altijd nat om stofvorming te voorkomen. Besproei de asbesthoudende materialen lichtjes met water voordat je ze losmaakt en tijdens het transport. Verwijderde asbestmaterialen moeten meteen verpakt worden in dubbele, luchtdichte plastic folie (minimaal 0,2 mm dik) en goed gesloten worden. Het materiaal moet duidelijk gelabeld worden als asbesthoudend. Reinig de werkplek zorgvuldig na de werkzaamheden met een natte doek of een stofzuiger met absoluut-filter Hepa14 . Gooi alle gebruikte materialen zoals doeken, filters, en kleding weg als asbestafval bij een erkende verwijderaar.

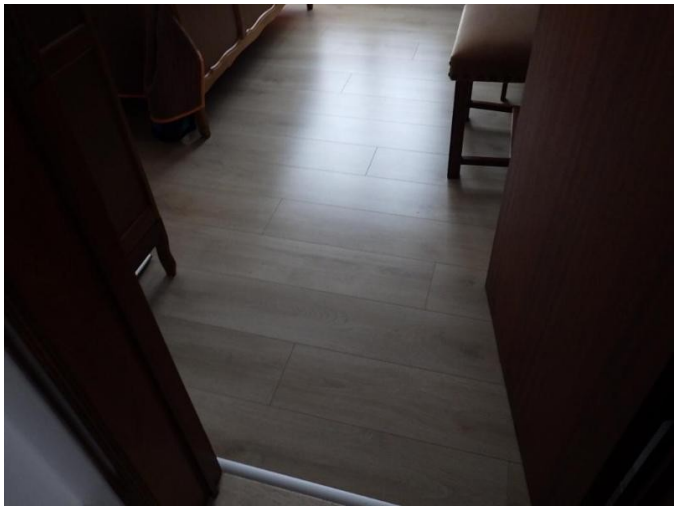
Fiche 3: Vloer in laminaat en/of parket

Deze Inventaris is niet destructief opgemaakt zodat onder de parket niet gecontroleerd geweest is. Als er bij werken in het gebouw een verdacht materiaal tevoorschijn komt bij het verwijderen van deze planken is het aan te raden om een bijkomende analyse te doen van het materiaal. De foto's tonen niet noodzakelijk alle verschillende vloeren.

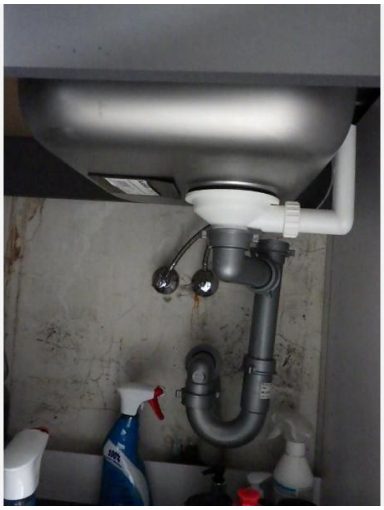
Fiche 5: Geen coating onder spoelbak.

Er is geen asbestverdachte laag aanwezig onder de spoelbak.
