Asbestinventarisattest

Volaardestraat 45, 9200 Dendermonde

Attestnummer : **20260608-000219.000**
Uitgegeven op : **08.06.2026**
Geldig tot : **08.06.2031**

Niet-asbestveilig

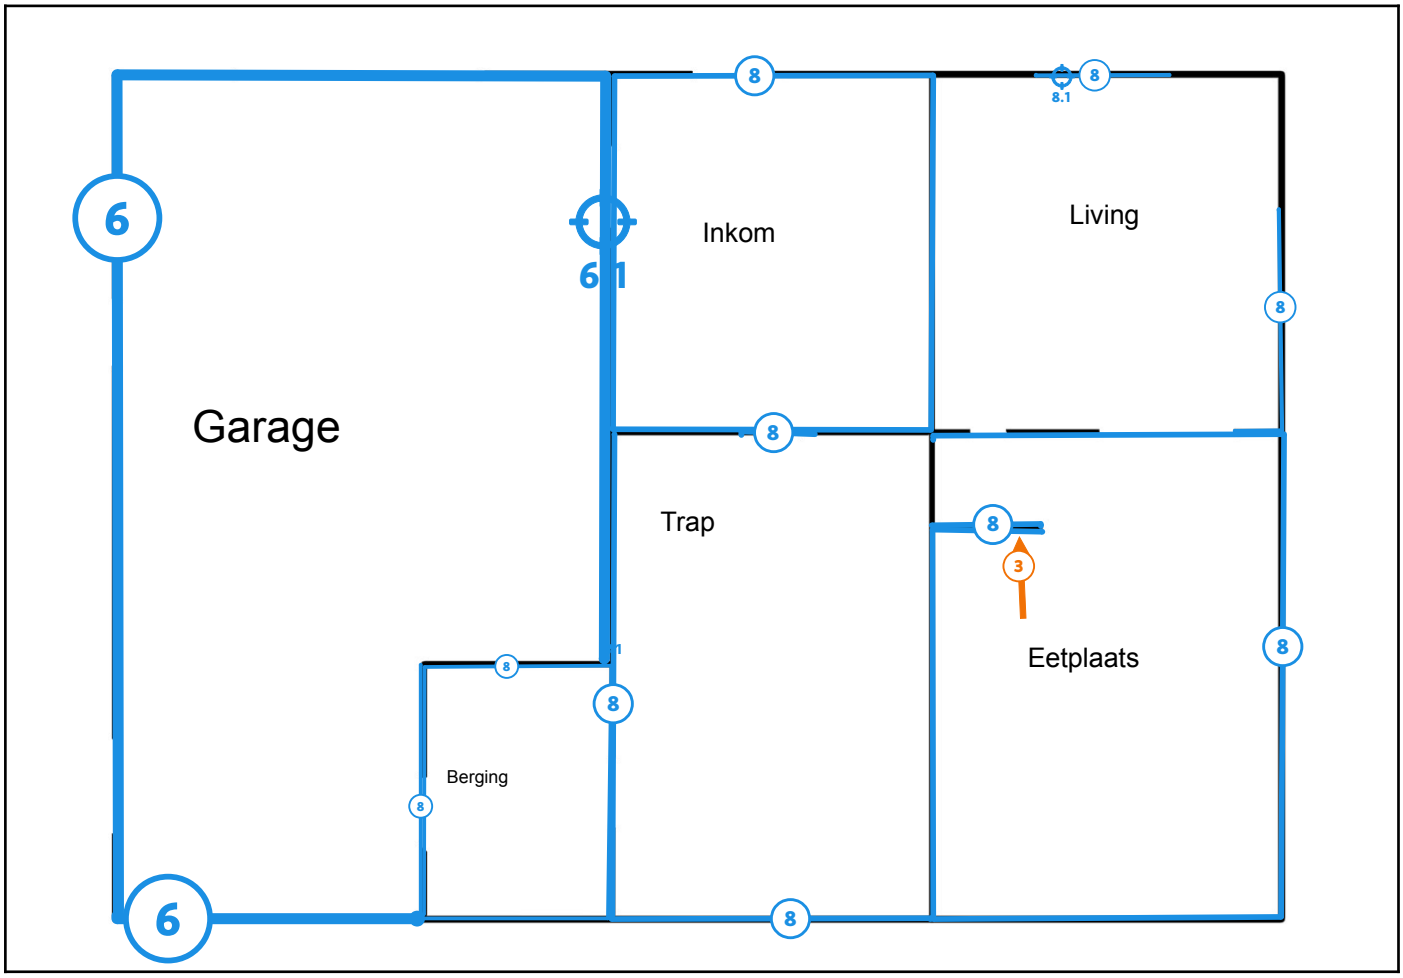
Plan 1.1: Grondplan gelijkvloers

Beschrijving	Type	Actie
3. Bakeliet schakelaars/stopcontacten	Asbestmateriaal	Verwijderen
6. Muren met cement	Geen asbest	-
6.1 Code: 60003/03	Mengmonster	-
8. Pleisterwerk muren	Geen asbest	-
8.1 Code: 60003/01	Mengmonster	-

Eindbeoordeling materiaalrisico	Verhoogd materiaalrisico en/of verhoogde kans op vezelvrijgave

Gebondenheid	Categorie 1: hechtgebonden in oorsprong
Asbestsoort (vezeltype)	Crocidoliet aanwezig
Asbestconcentratie	Laag (< 50%)
Afschermingsgraad van het gehele materiaal	Geheel of deels vrij aan de binnenlucht, maar geen contact met binnenluchtstromen
Toestand van het materiaal	Licht beschadigd, licht verweerd. Intacte calciumsilicaatplaat of materiaal met categorie 3-gebondenheid

- Zorg voor een veilig beheer. Vermijd het beschadigen van het asbestmateriaal. Controleer de toestand jaarlijks op wijzigingen.
- Voer bijkomende staalname(s) uit.

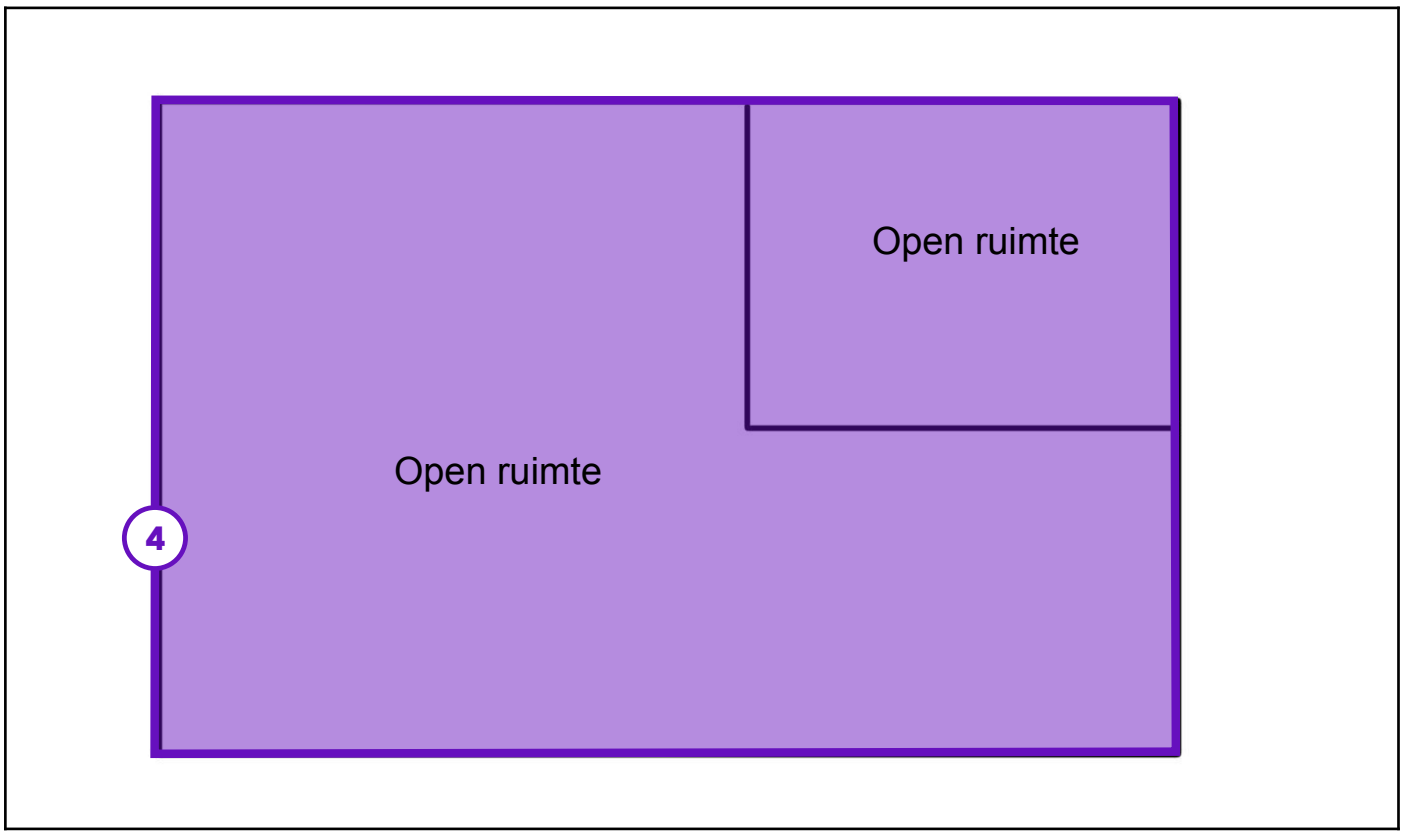
Plan 1.5: Grondplan bovenverdieping

Beschrijving	Type	Actie
4. Bovenverdieping	Beperking	-

Permanente beperking

Reden: Het onderzoek kan niet uitgevoerd worden binnen de bepalingen van de Welzijnswet

Uitleg van de asbestdeskundige: De bovenverdieping is zo goed als volledig ingestort waardoor het niet veilig is om hier op te gaan. Ook het dak is volledig ingestort en ligt op de bovenverdieping.

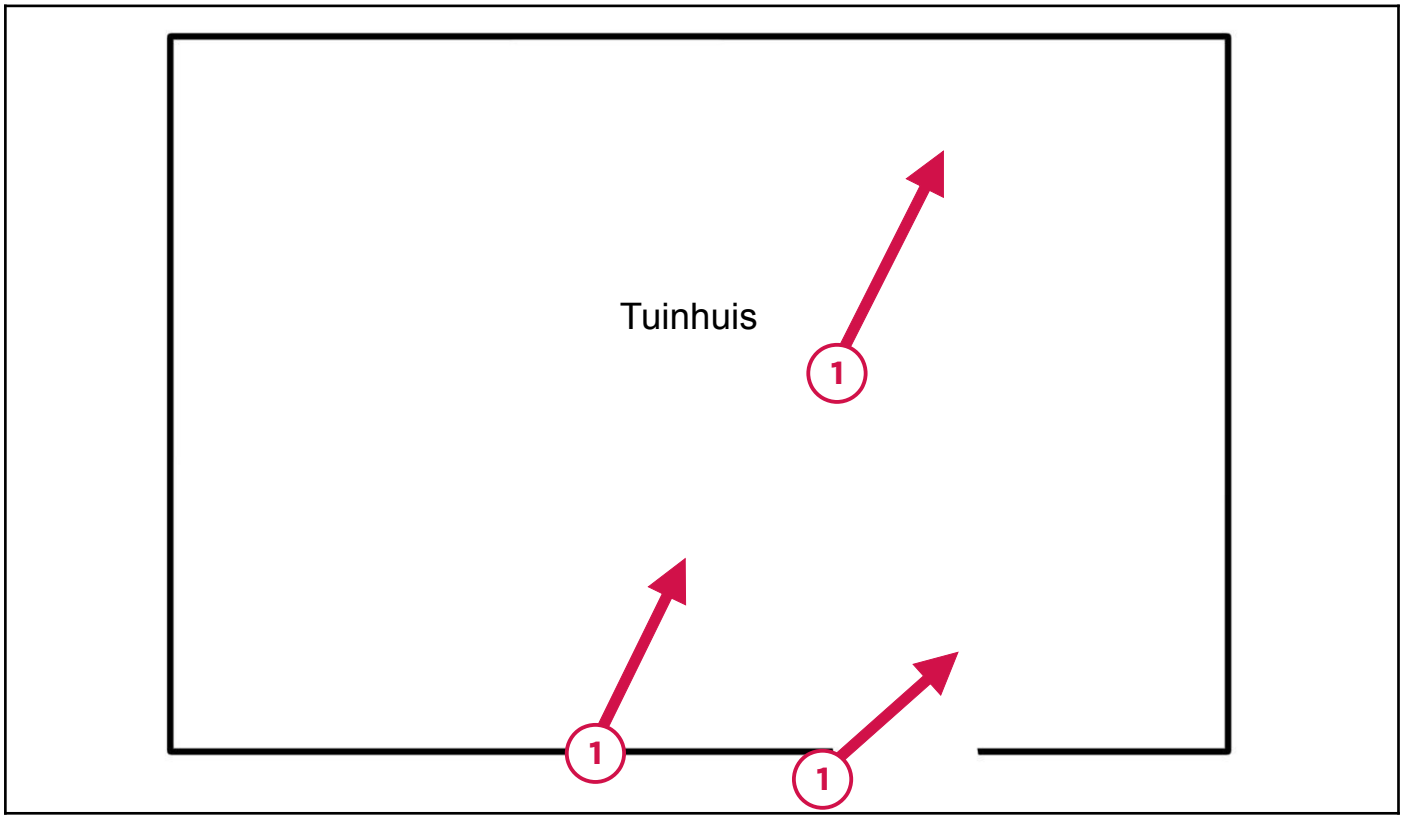
Plan 2.1: Grondplan tuinhuis

Beschrijving	Type	Actie
1. Afval (golfplaten)	Asbestmateriaal	Dringend verwijderen

Asbestmateriaal - afvalstof

Het asbestmateriaal valt onder de mijlpaal van 2040.

Dringend verwijderen

- Verwijder het asbestafval.
- Voer bijkomende staalname(s) uit.

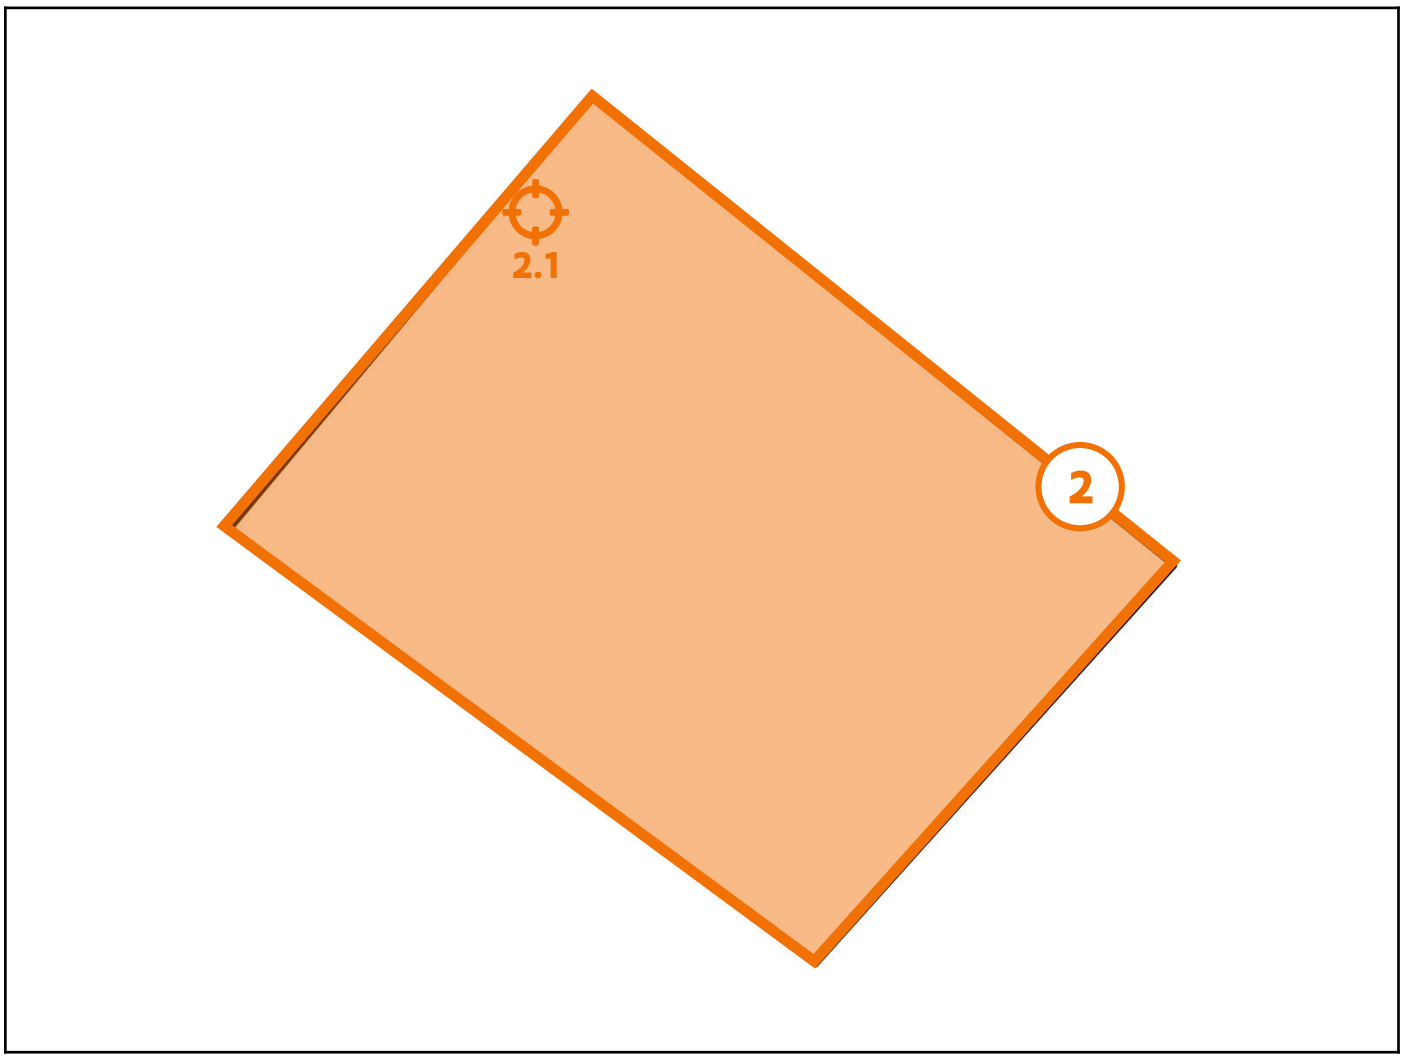
Plan 2.2: Tuinhuis plan

Beschrijving	Type	Actie
2. Dak bestaande uit golfplaten	Asbestmateriaal	Verwijderen
2.1 Code: 60003/05	Puntmonster	-

Het asbestmateriaal valt onder de mijlpaal van 2034.

Eindbeoordeling materiaalrisico	Verhoogd materiaalrisico en/of verhoogde kans op vezelvrijgave

Gebondenheid	Categorie 1: hechtgebonden in oorsprong
Asbestsoort (vezeltype)	Alleen chrysotiel aanwezig
Asbestconcentratie	Laag (< 50%)
Afschermingsgraad van het gehele materiaal	Geheel of deels vrij aan de buitenlucht, maar geen contact met binnenlucht
Toestand van het materiaal	Matig beschadigd, matig verweerd

#	Type	Referentie	Resultaat
2.1	Puntmonster	60003/05	Chrysotiel

- Verwijder dit asbestmateriaal zo snel mogelijk. Volg de toestand goed op.
- Hemelwater dat afspoelt van asbestcement daken of gevels kan asbestdeeltjes bevatten. Gebruik het enkel voor gesloten circuits (bv. spoelen toiletten). Reinig na het vervangen van het dak of de gevel de dakgoten en regenwaterput of -ton om asbesthoudend sediment of slib te verwijderen
