Asbestinventarisattest

Hogeweg 14, 9280 Lebbeke
Gemeenschappelijke delen

Attestnummer : **20260514-000238.001**
Uitgegeven op : **30.05.2026**
Geldig tot : **30.05.2036**

Asbestveilig (maar niet asbestvrij)

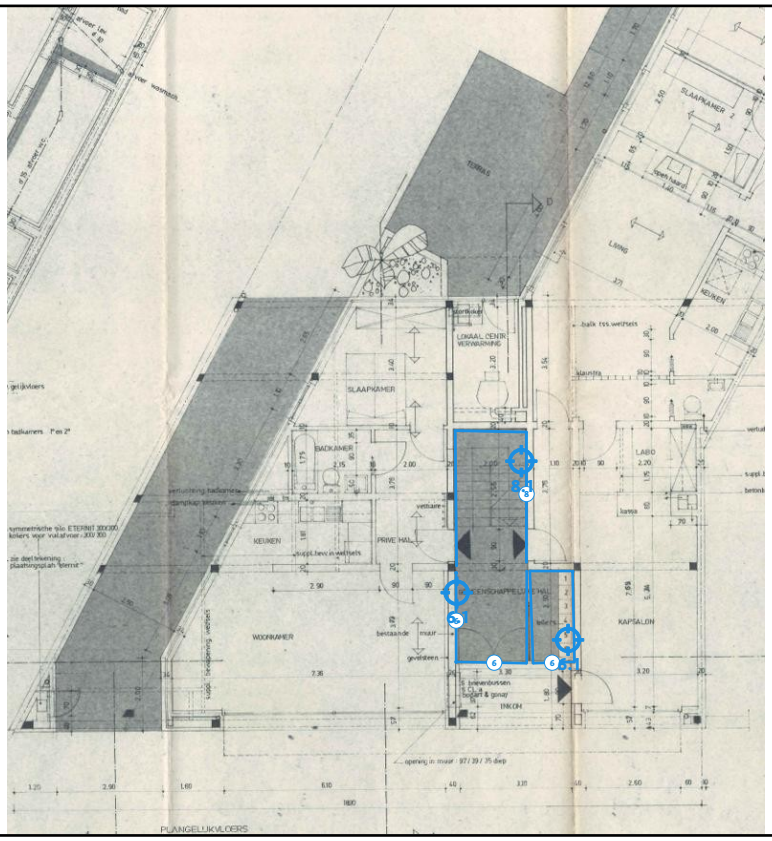
Plan 1.1: Gelijkvloers - muren

Beschrijving	Type	Actie
6. Pleisterwerk inkomhal - GD	Geen asbest	-
6.1 Code: MM01	Mengmonster	-
8. Pleisterwerk trappenhal - GD	Geen asbest	-
8.1 Code: MM02	Mengmonster	-

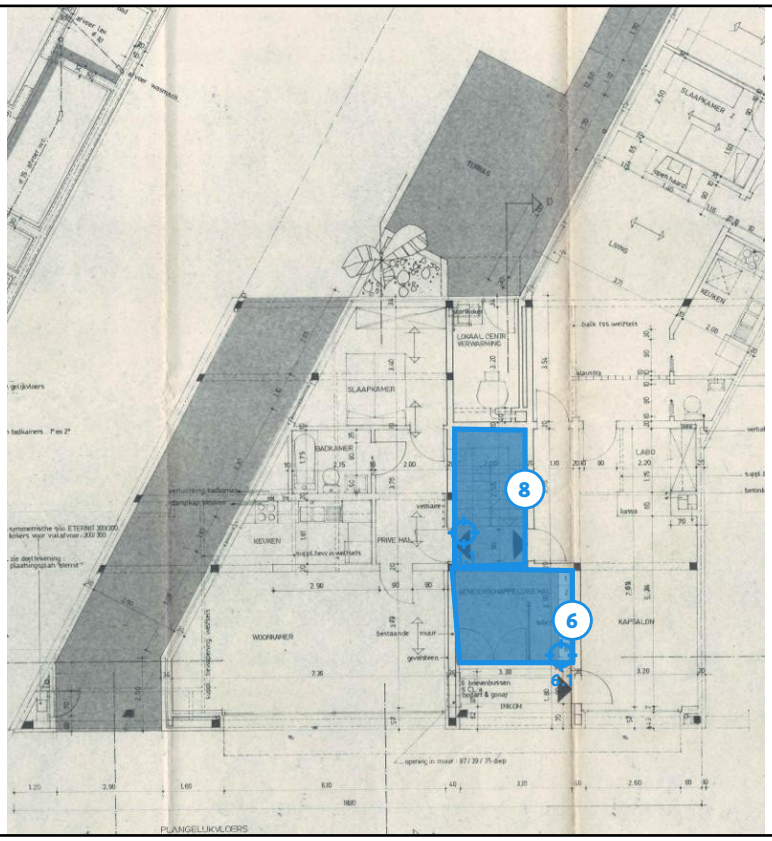
Plan 1.2: Gelijkvloers - Plafonds

Beschrijving	Type	Actie
6. Pleisterwerk inkomhal - GD	Geen asbest	-
6.1 Code: MM01	Mengmonster	-
8. Pleisterwerk trappenhal - GD	Geen asbest	-
8.1 Code: MM02	Mengmonster	-

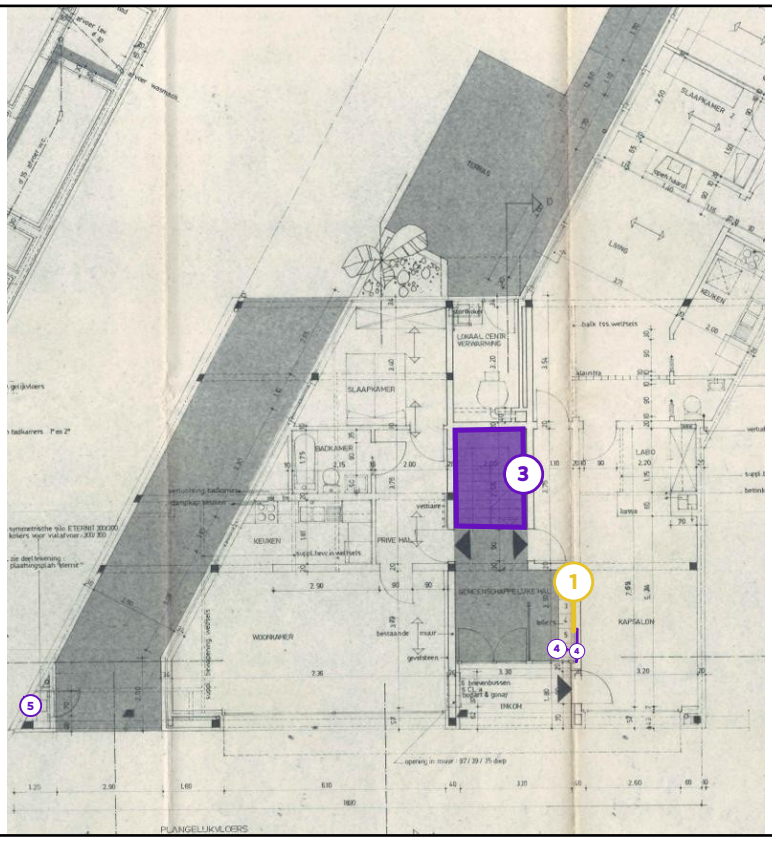
Plan 1.3: Gelijkvloers - Andere materialen

Beschrijving	Type	Actie
1. Achterplaat zekeringen/meterkasten	Asbestmateriaal	Zorgvuldig beheren
3. Traptreden en vloeren (niet-asbestverdacht)	Advies	-
4. Gasmeter - Pakkingen	Advies	-
5. Eternit kokers voor vuilafvoer	Advies	-

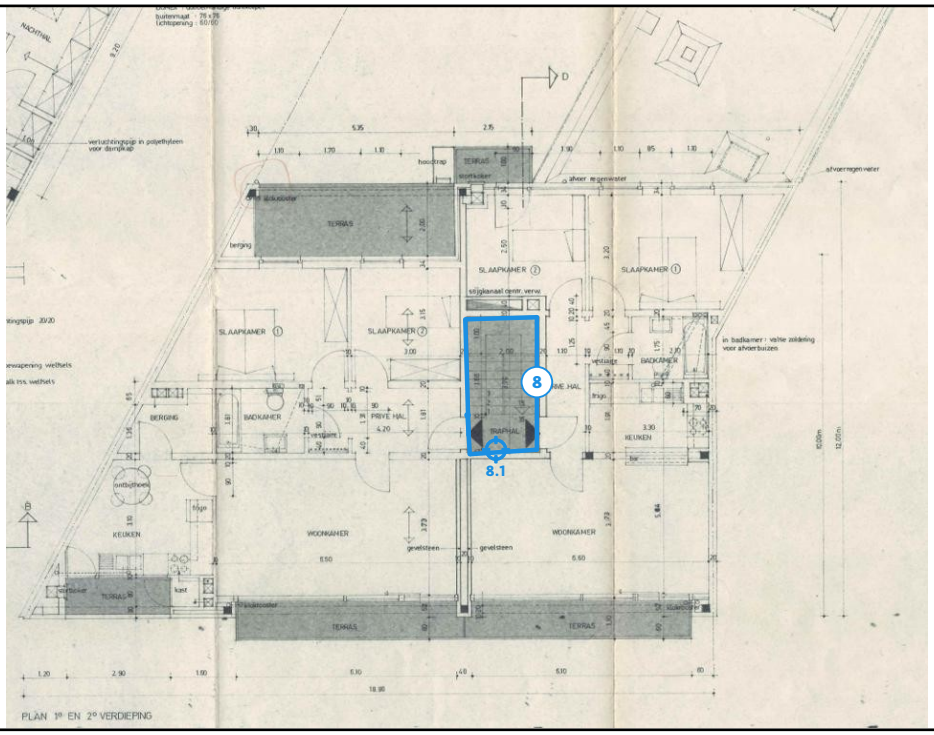
Plan 1.4: Verdieping 1 - muren

Beschrijving	Type	Actie
8. Pleisterwerk trappenhal - GD	Geen asbest	-
8.1 Code: MM02	Mengmonster	-

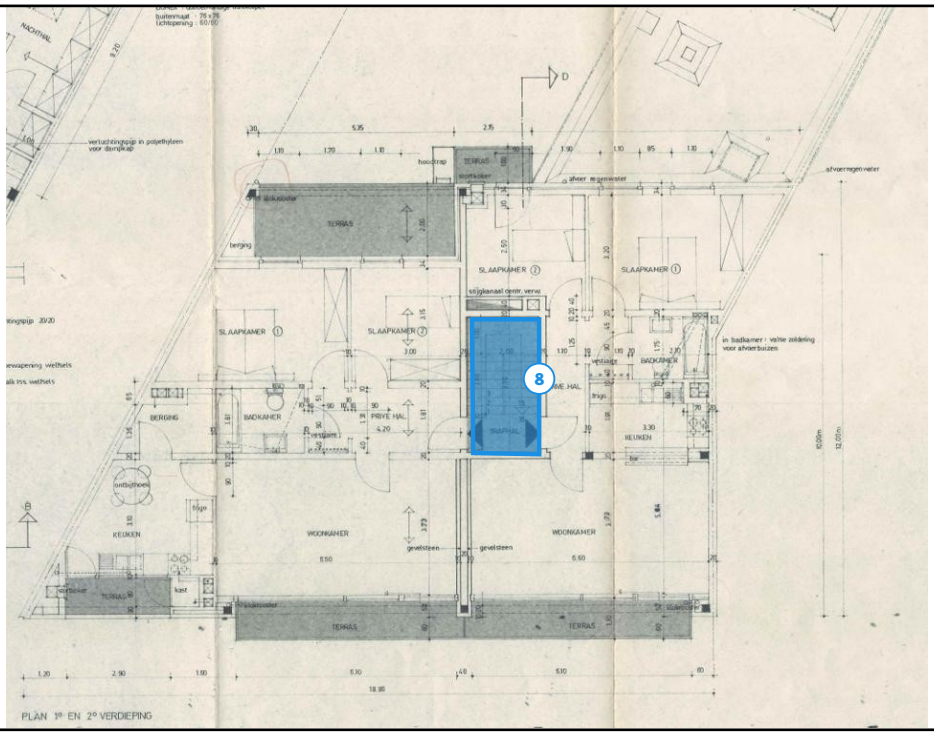
Plan 1.5: Verdieping 1 - Plafonds

Beschrijving	Type	Actie
8. Pleisterwerk trappenhal - GD	Geen asbest	-

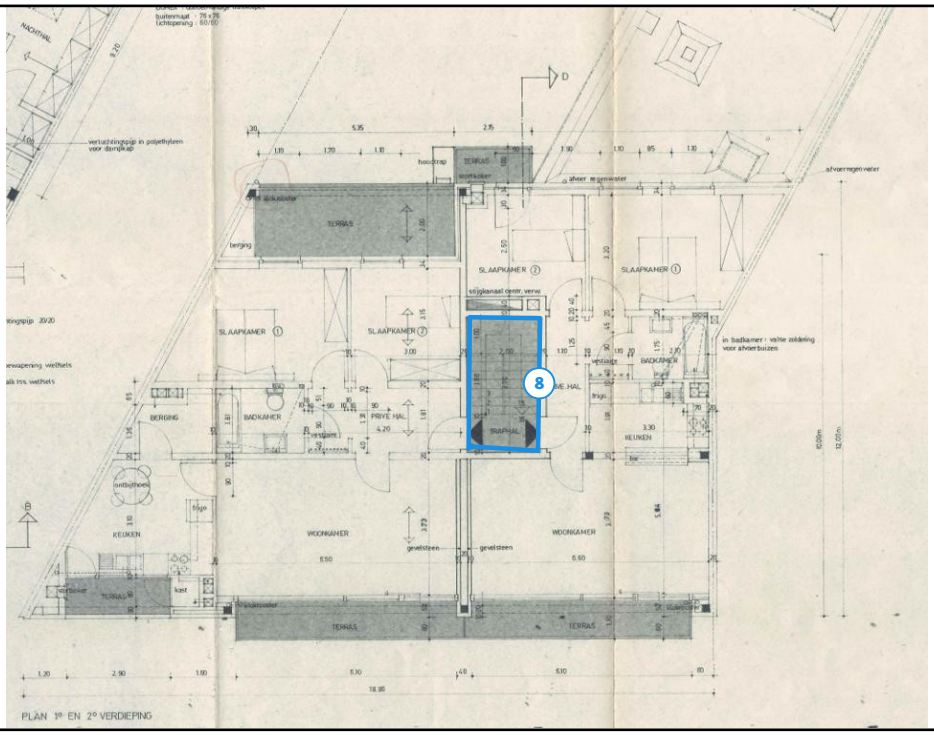
Plan 1.6: Verdieping 2 - Muren

Beschrijving	Type	Actie
8. Pleisterwerk trappenhal - GD	Geen asbest	-

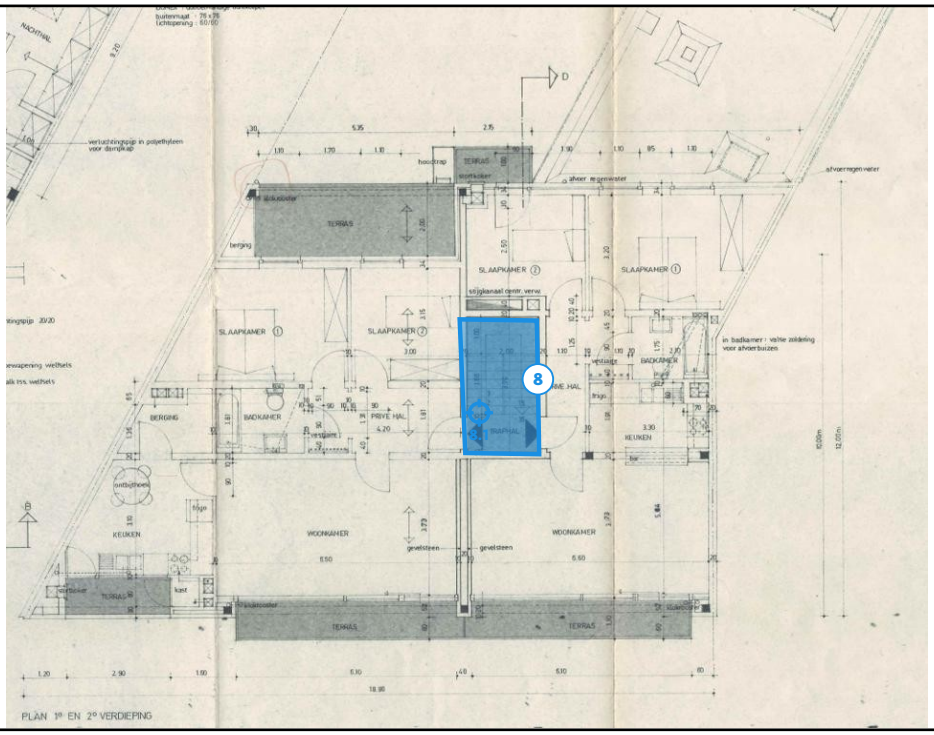
Plan 1.7: Verdieping 2 - Muren Plafonds

Beschrijving	Type	Actie
8. Pleisterwerk trappenhal - GD	Geen asbest	-
8.1 Code: MM02	Mengmonster	-

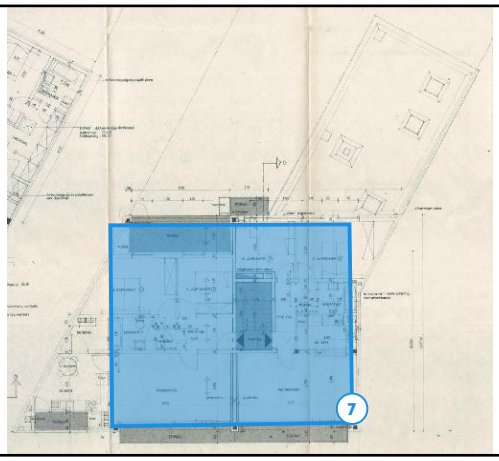
Plan 1.8: Dak

Beschrijving	Type	Actie
7. Roofing plat dak	Geen asbest	-

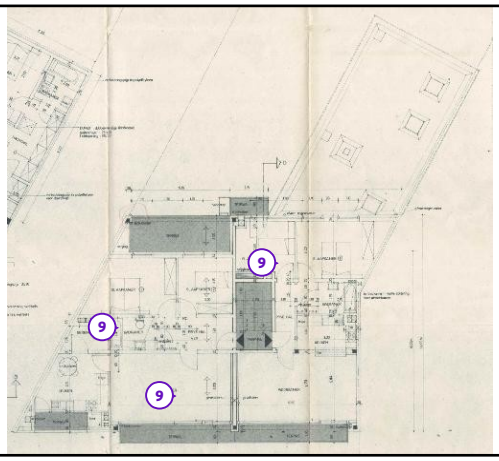
Plan 1.9: Dak 1

Beschrijving	Type	Actie
9. Rookgaskanalen - Niet asbestverdacht	Overige ruimte of materiaal	-

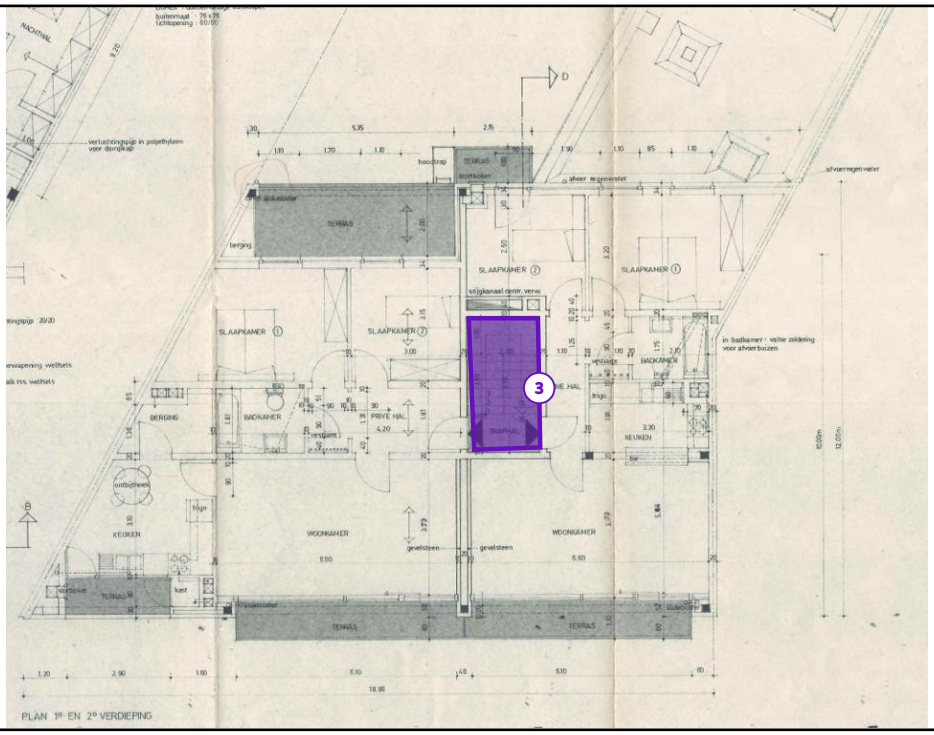
Plan 1.10: Verdieping 1 en 2 - Andere materialen

Beschrijving	Type	Actie
3. Traptreden en vloeren (niet-asbestverdacht)	Advies	-

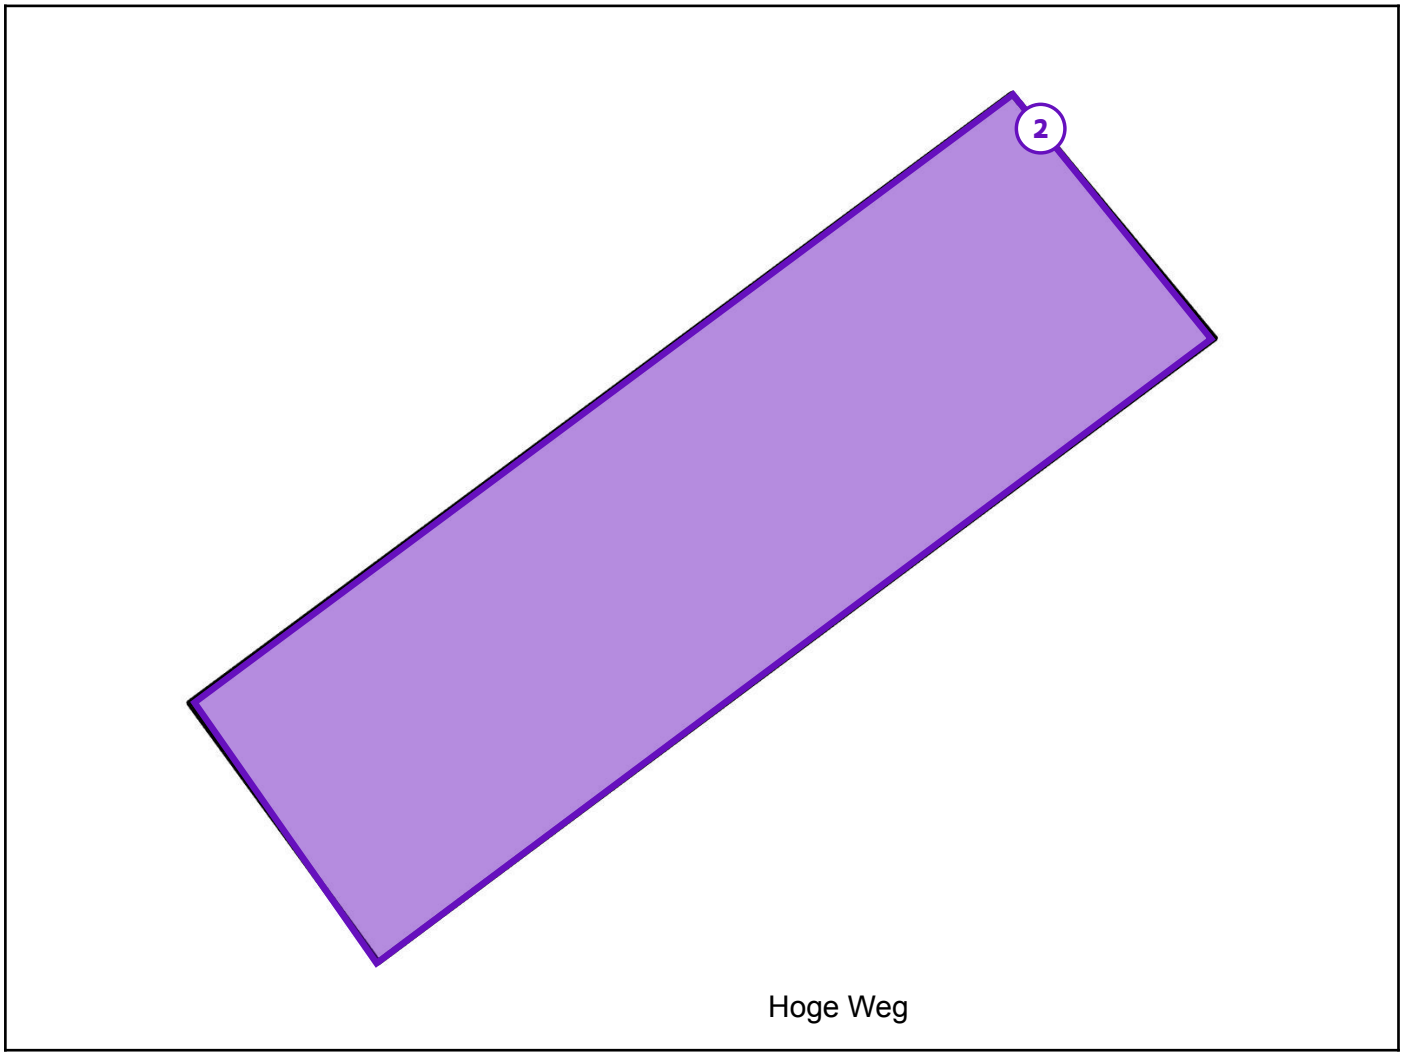
Plan 3.1: Garages

Beschrijving	Type	Actie
2. Dak garages	Advies	-

Het dak van de garagerbox bestaat uit alumiunpanelen en is niet asbestverdacht.

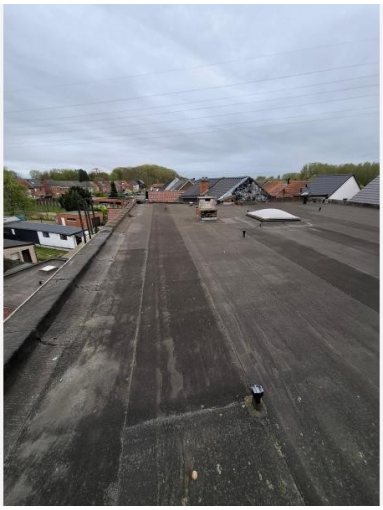
Fiche 7: Roofing plat dak

Geen asbest

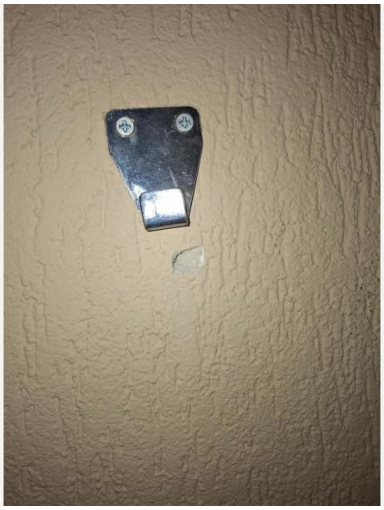
Fiche 8: Pleisterwerk trappenhal - GD

Geen asbest

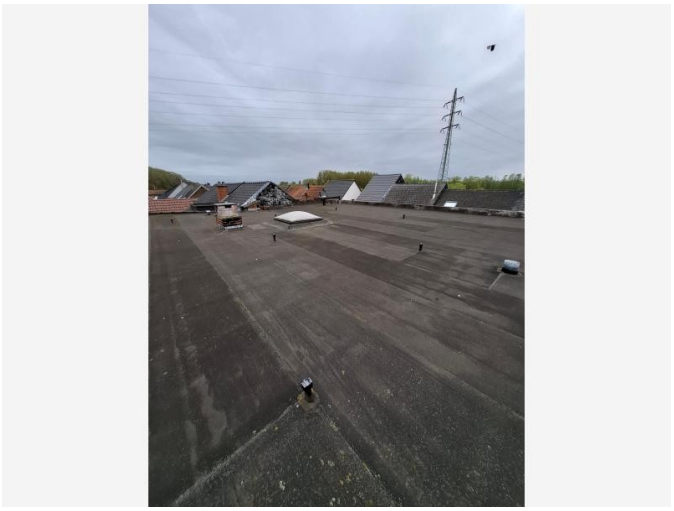
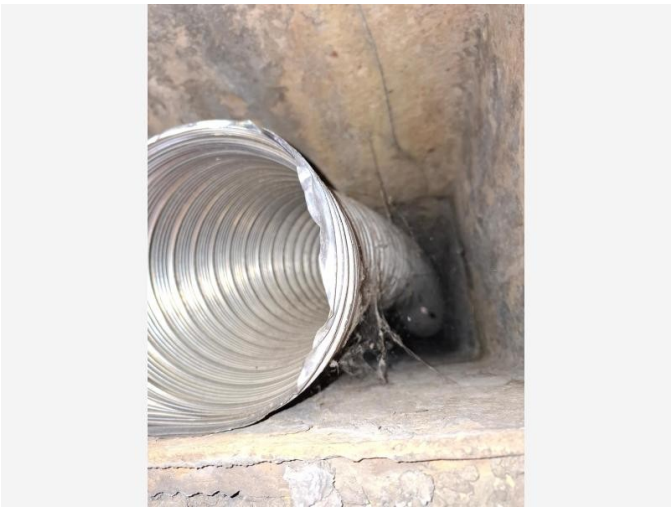
Beschrijving	Notitie	Terug te vinden op plannen
Fiche 9: Rookgaskanalen - Niet asbestverdacht	Vanuit de schouwen die uitmonden op het plat dak zijn er geen asbestverdachte rookgaskanalen waarneembaar. De meeste schouwen hebben geen rookgaskanalen en de overige rookgaskanalen zijn niet asbestverdacht (voor zover het blote oog kan reiken).	Plan 1.9: Dak 1
