Asbestinventarisattest

Hogeweg 14/6, 9280 Lebbeke

Attestnummer : **20261104-000019.000**
Uitgegeven op : **04.11.2026**
Geldig tot : **04.11.2036**

Niet-asbestveilig

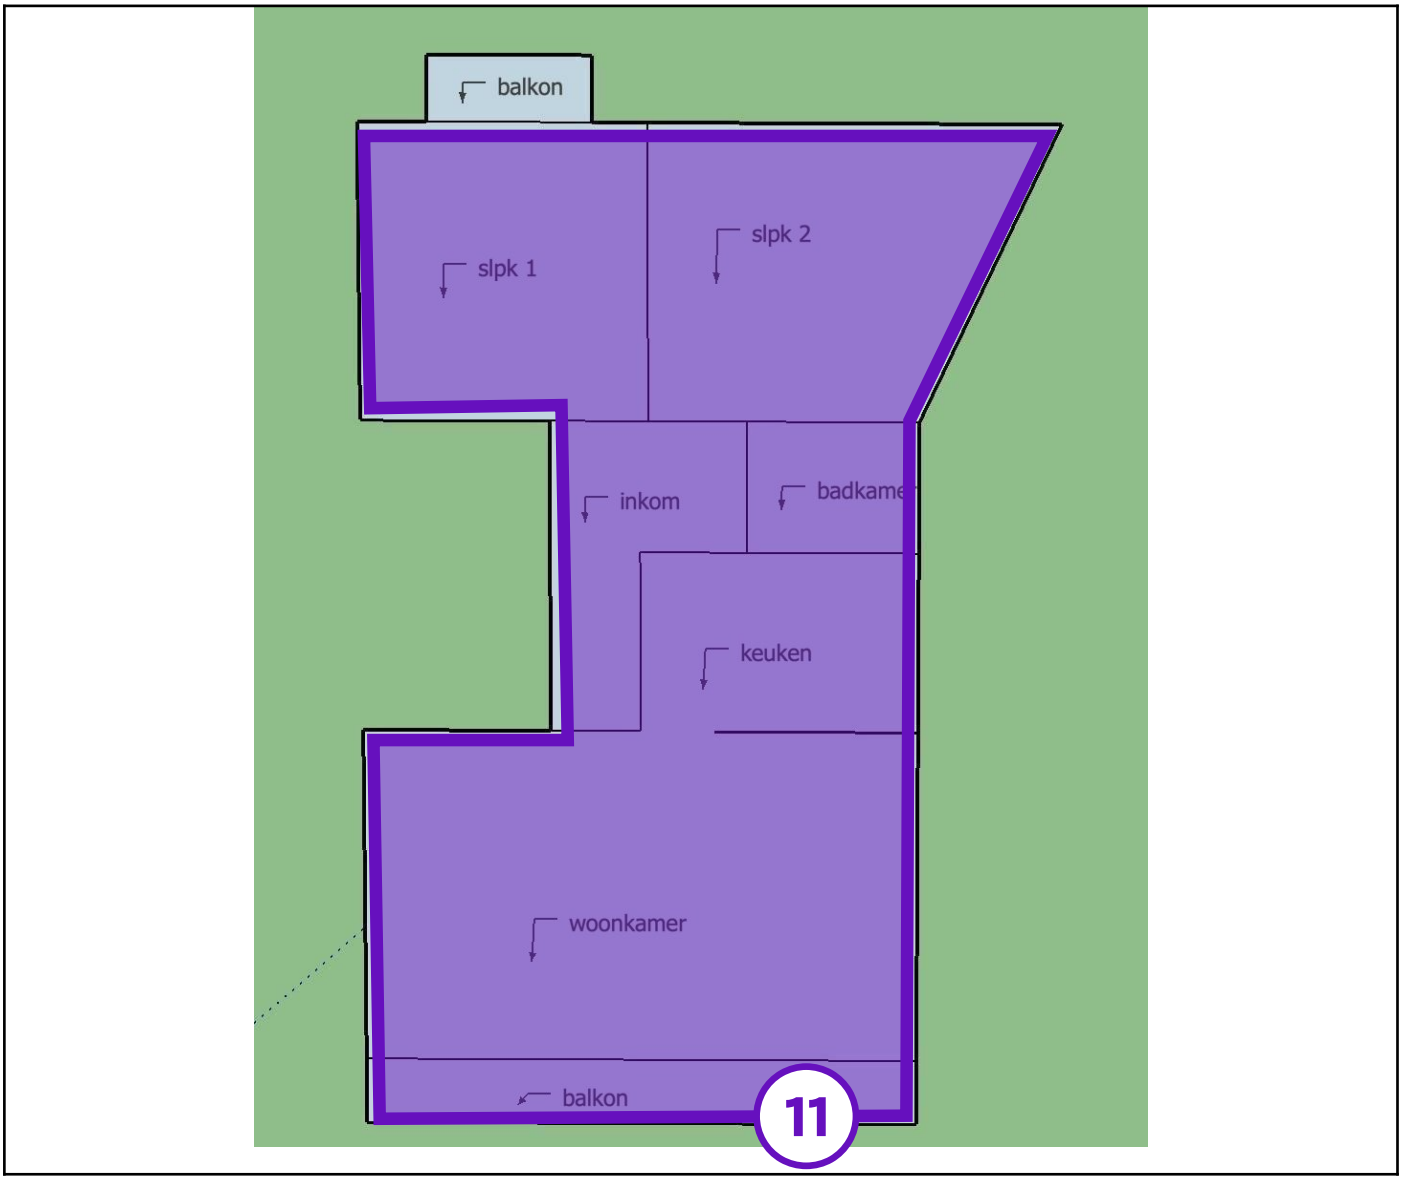
Plan 1.1: Appartement bus 6

Beschrijving	Type	Actie
11. Roofing plat dak hoofdgebouw	Advies	-

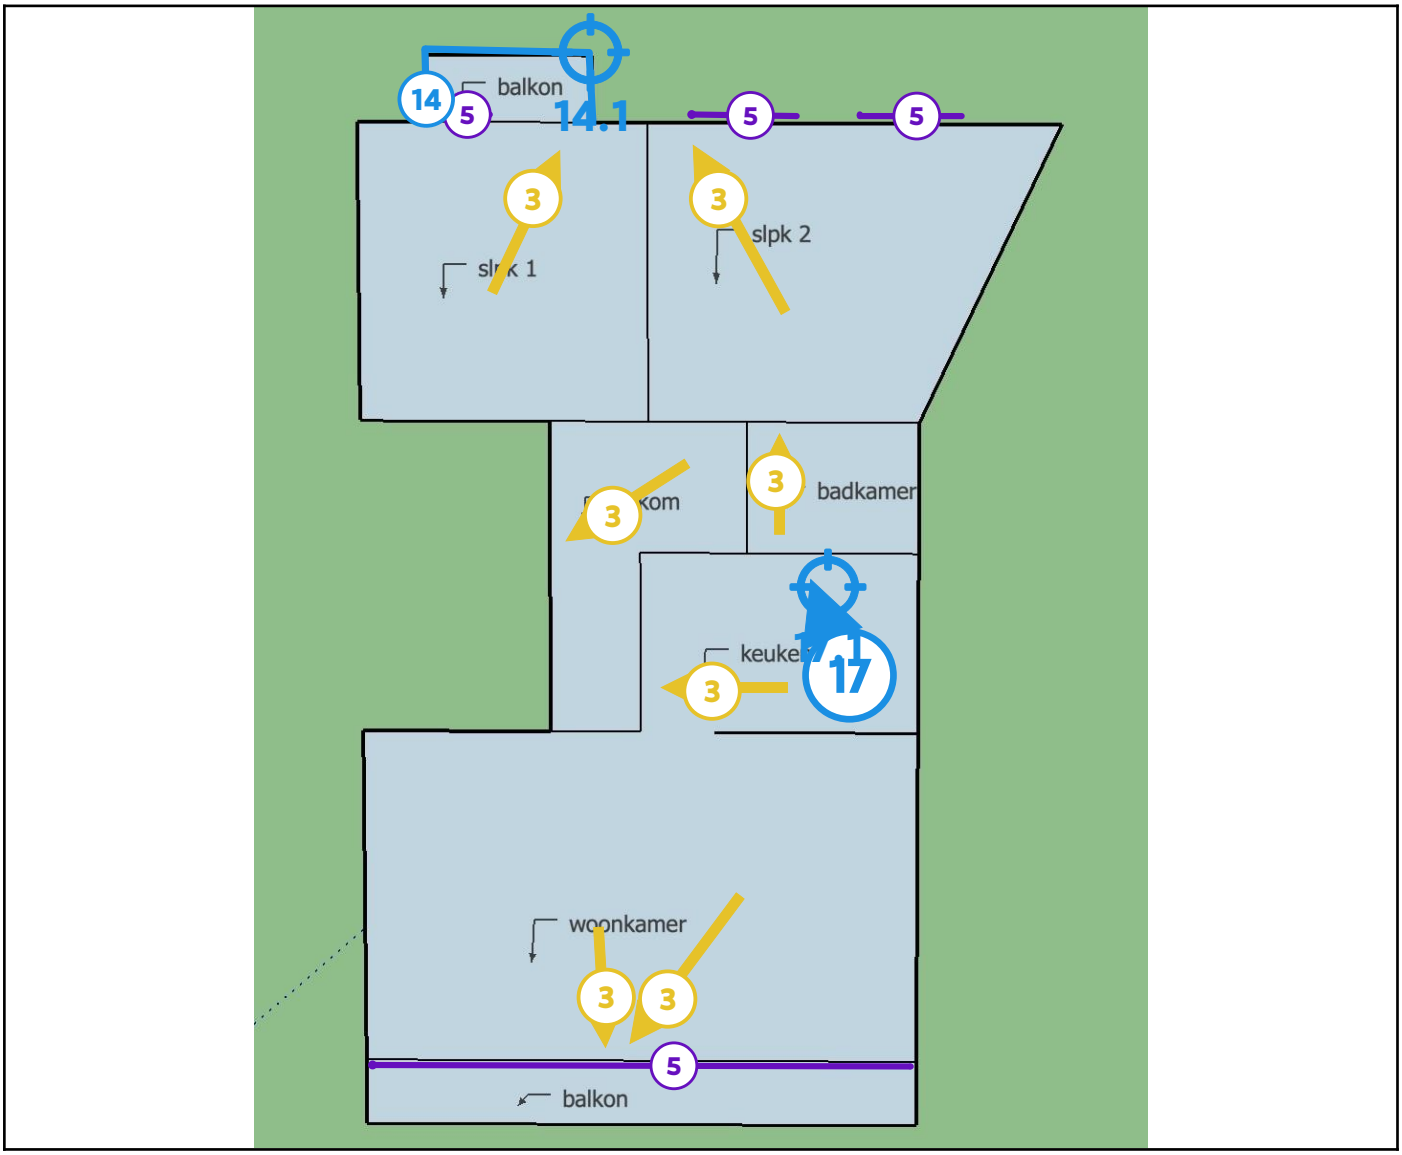
Plan 1.3: Appartement bus 6

Beschrijving	Type	Actie
3. Bakelieten radiatorknoppen	Asbestmateriaal	Zorgvuldig beheren
5. Mastiek tussen gevel en profiel	Advies	-
14. Bitumen op balustrade balkon achtergevel	Geen asbest	-
14.1 Code: MM01	Puntmonster	-
17. Coating spoelbak in keuken	Geen asbest	-

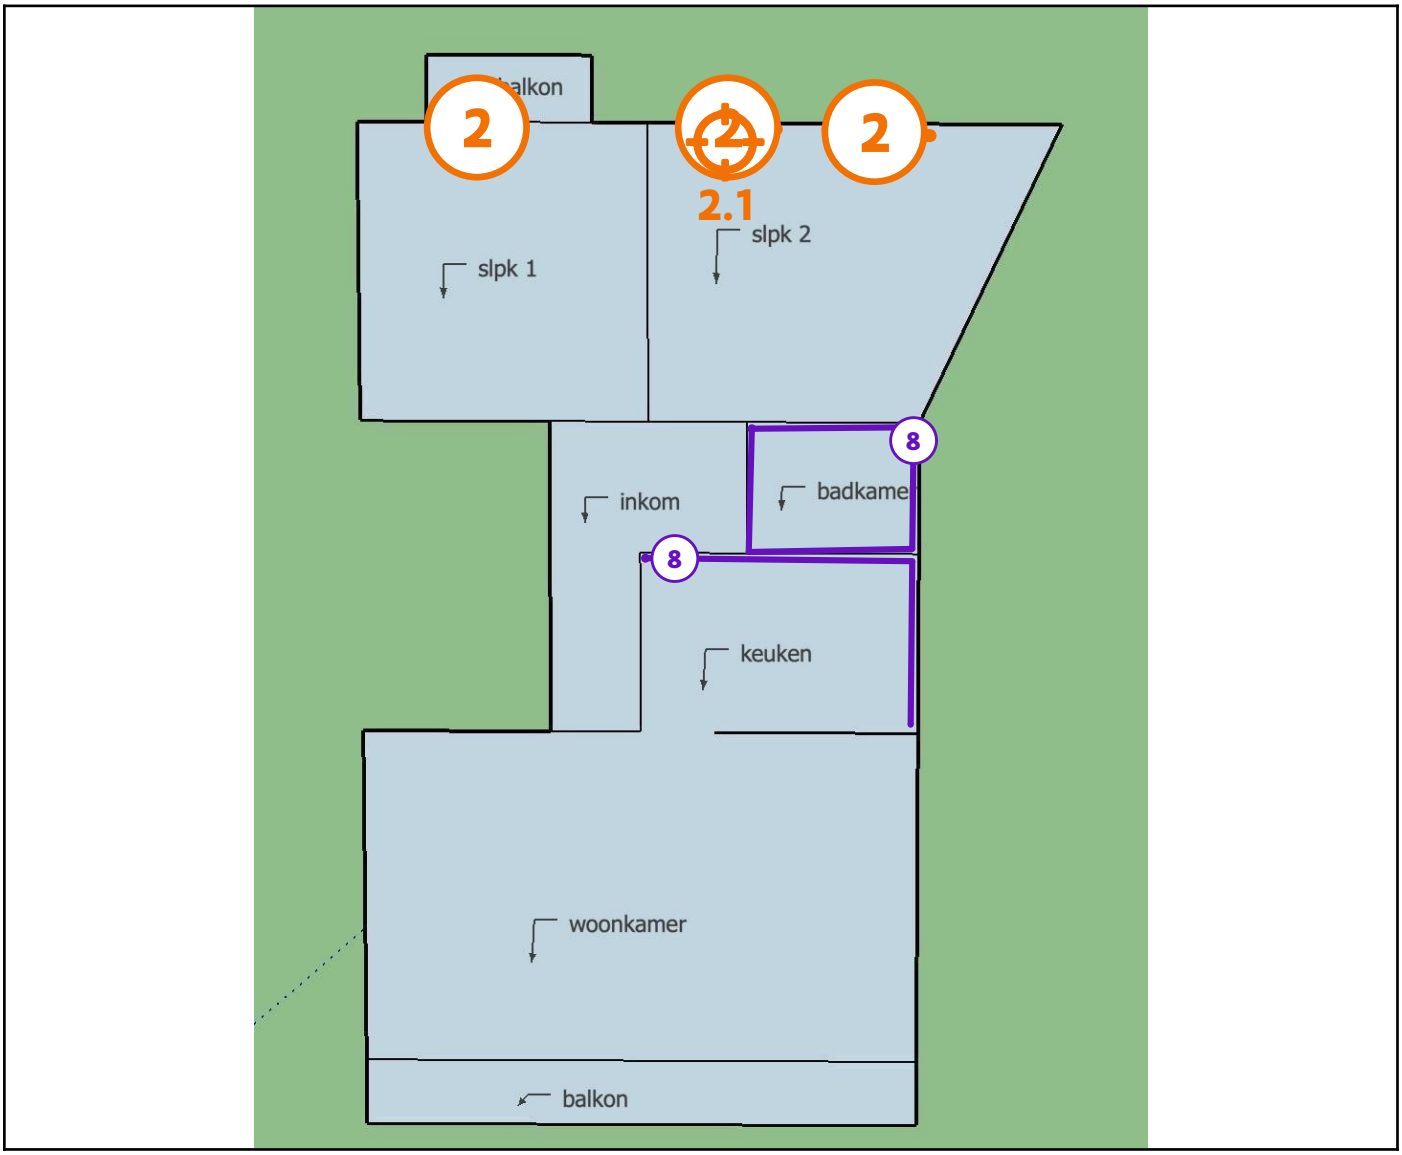
Plan 1.4: Appartement bus 6

Beschrijving	Type	Actie
2. Mastiek houten ramen achtergevel (tussen glas en profiel)	Asbestmateriaal	Verwijderen
2.1 Code: MM03	Puntmonster	-
8. Lijmlaag onder wandtegels in badkamer	Advies	-

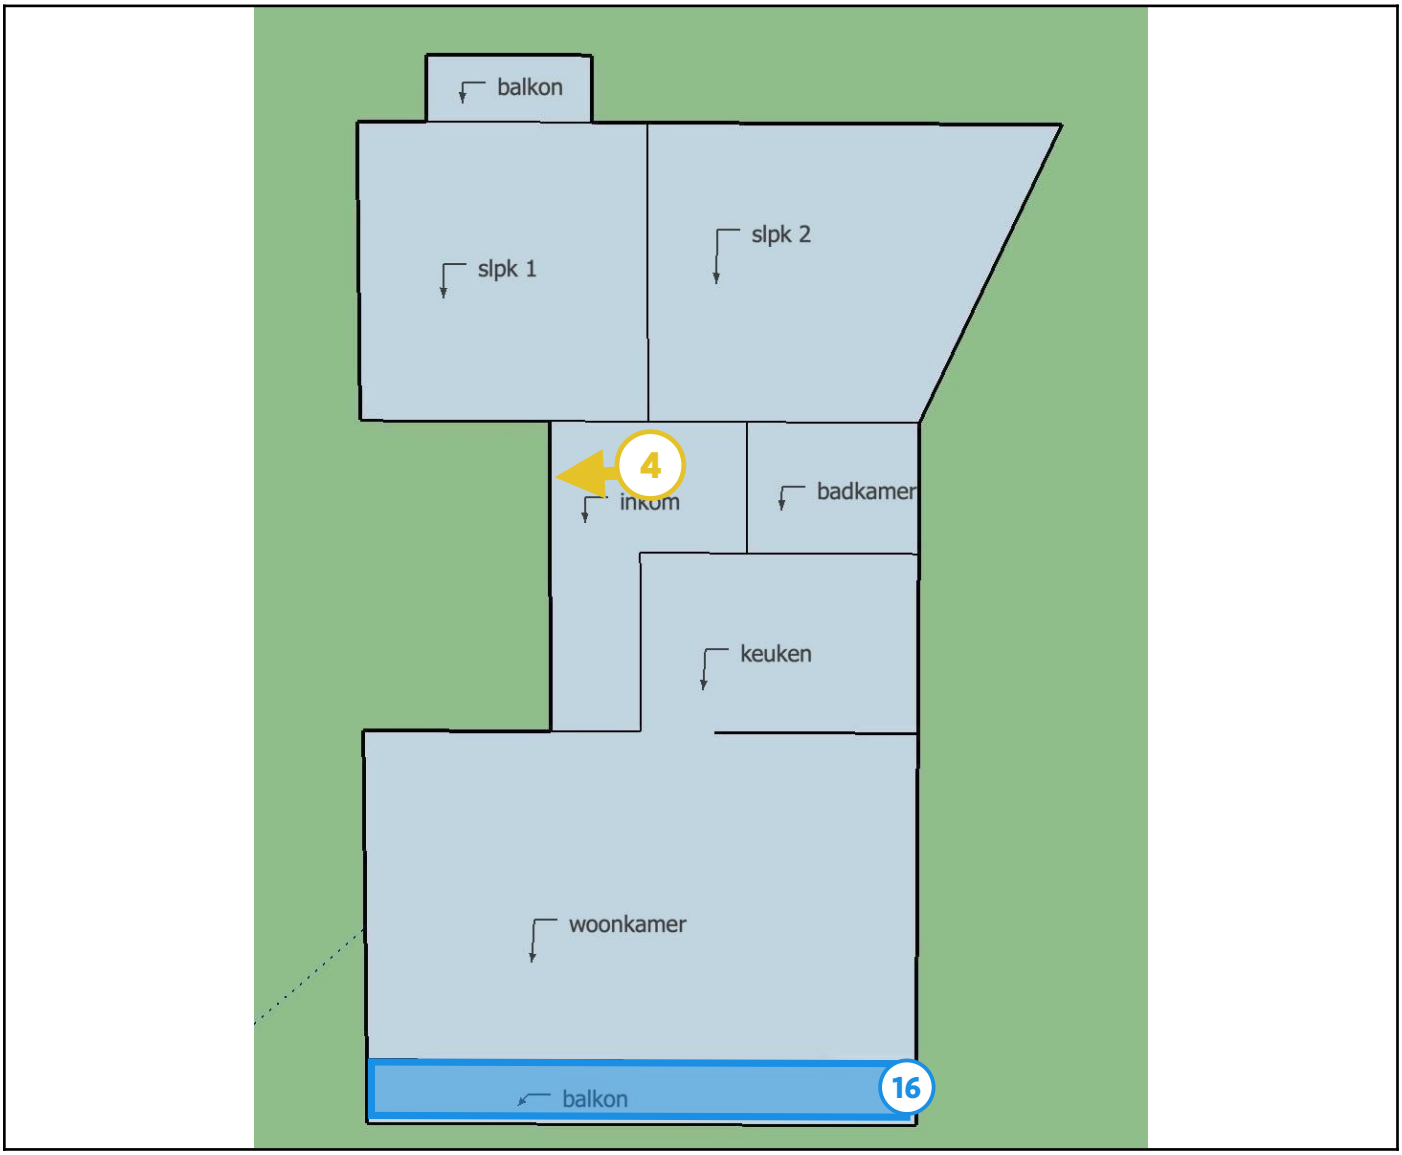
Plan 1.5: Appartement bus 6

Beschrijving	Type	Actie
4. Bakelieten zekeringkast	Asbestmateriaal	Zorgvuldig beheren
16. Bitumen terras voorgevel	Geen asbest	-

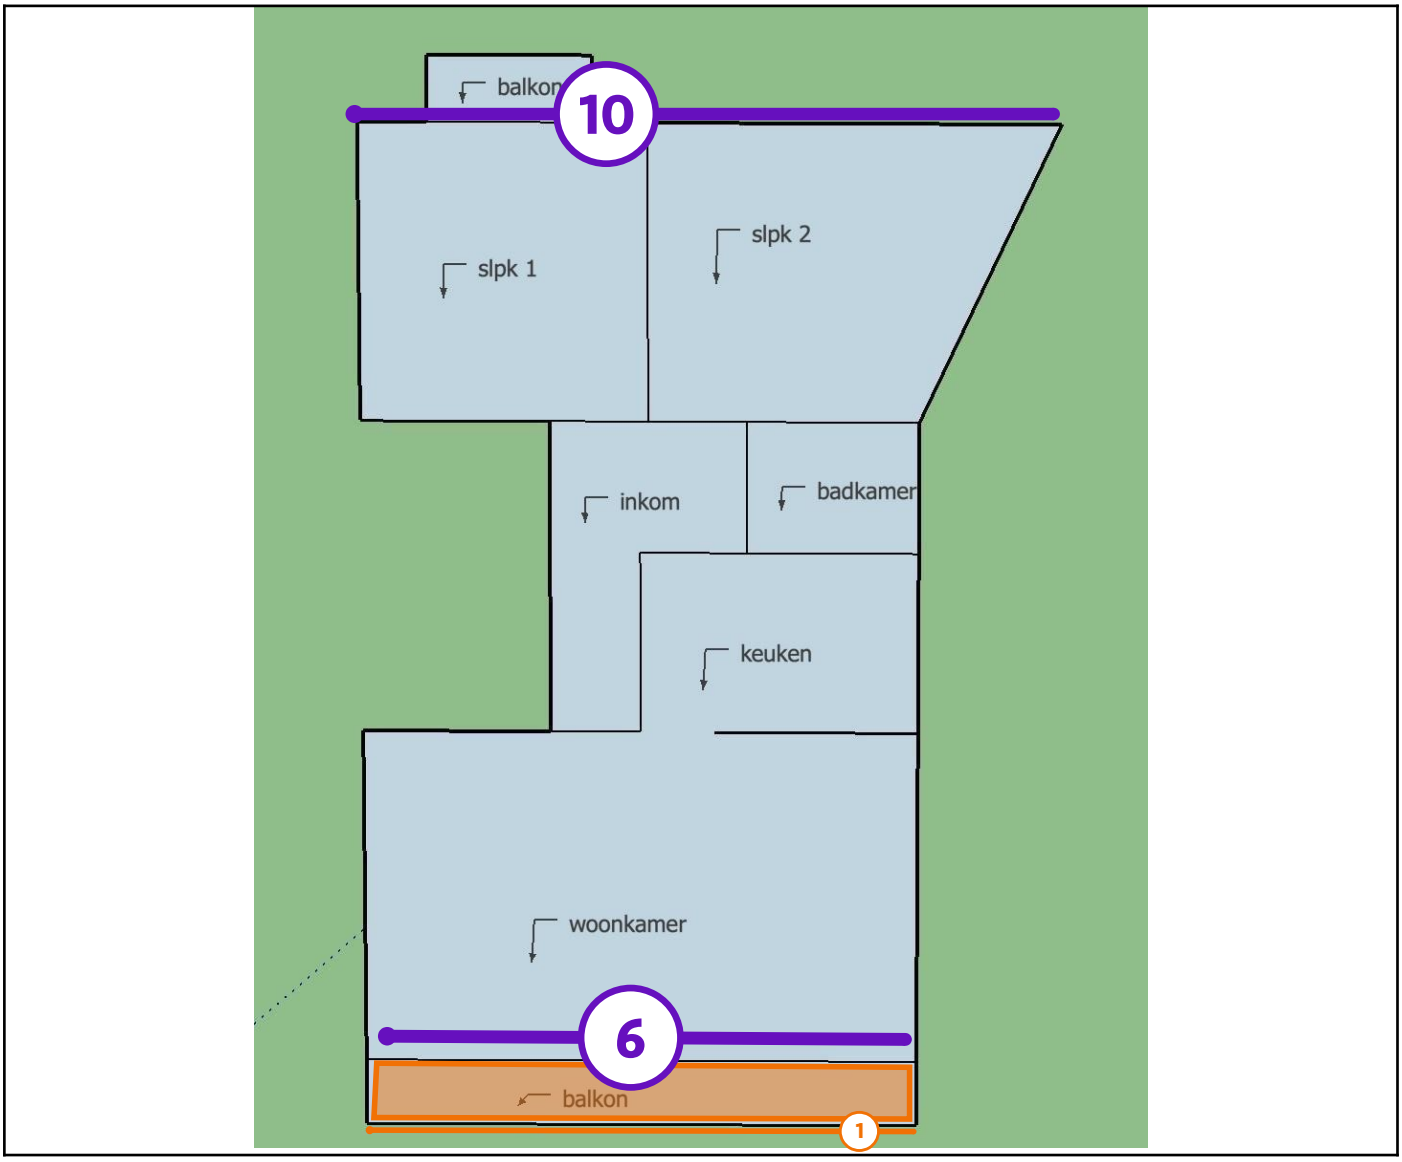
Plan 1.7: Appartement bus 6

Beschrijving	Type	Actie
1. Gevelbekleding in silexgranulaten (gemeenschappelijke delen)	Asbestmateriaal	Verwijderen
6. Raamkit voorgevel tussen glas en profiel	Advies	-
10. Crepi gevelbekleding (gemeenschappelijk deel)	Advies	-

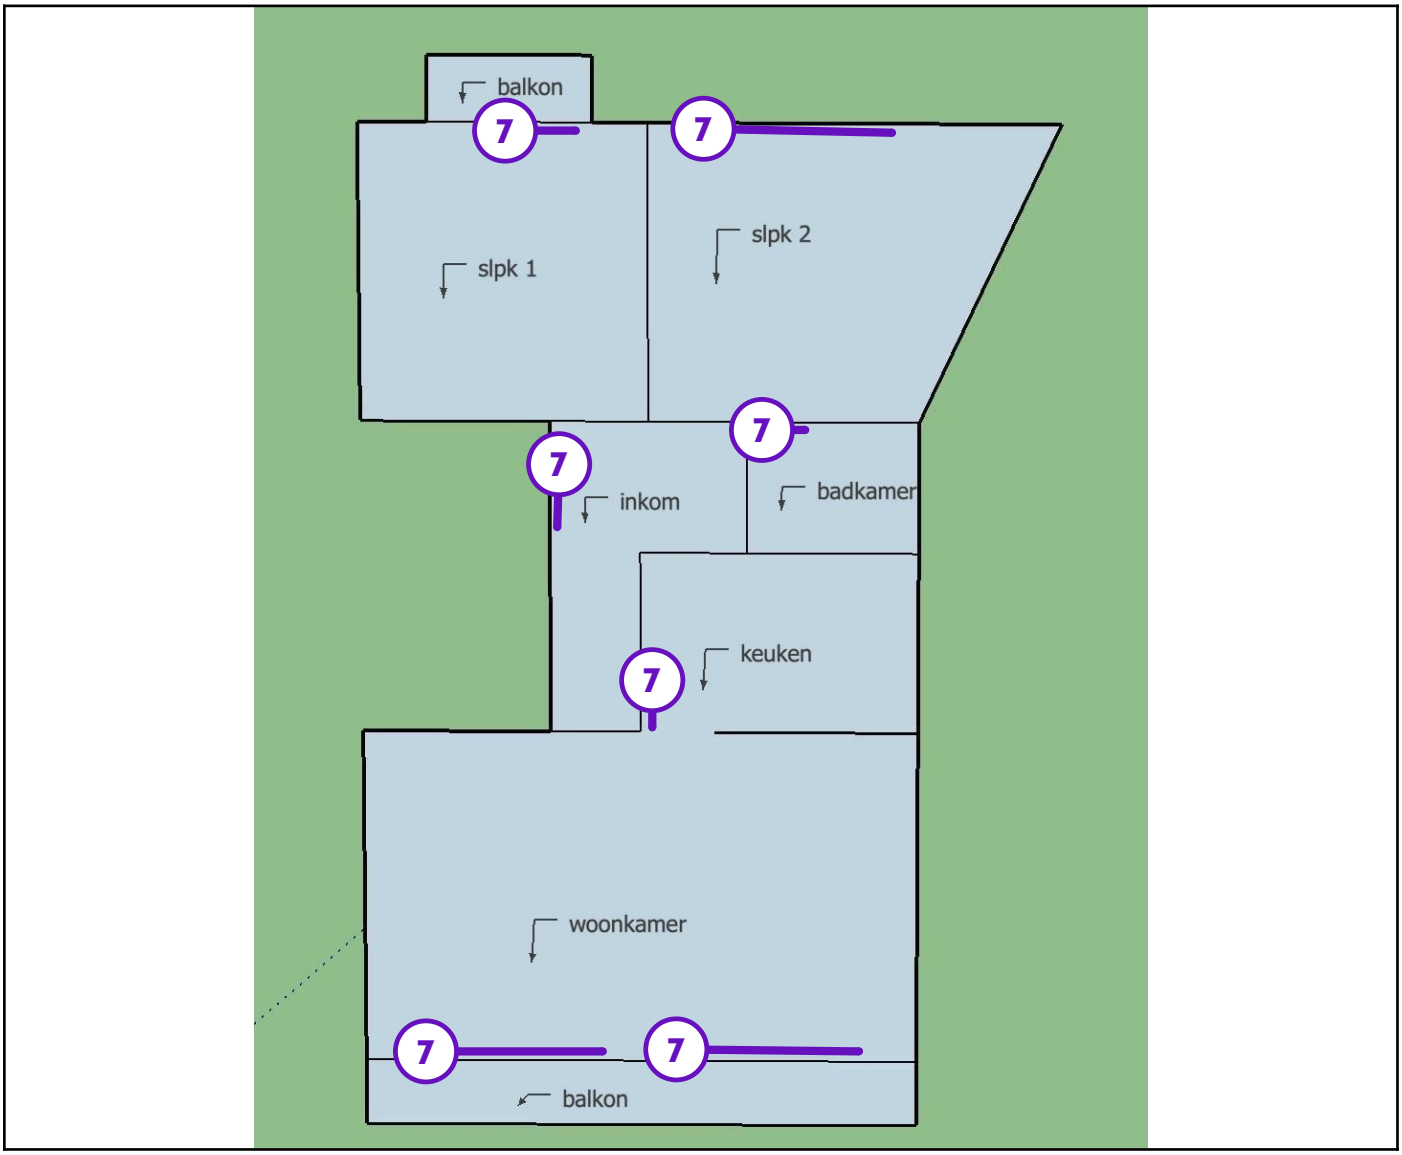
Plan 1.8: Appartement bus 6

Beschrijving	Type	Actie
7. Dichtingen radiatoren	Advies	-

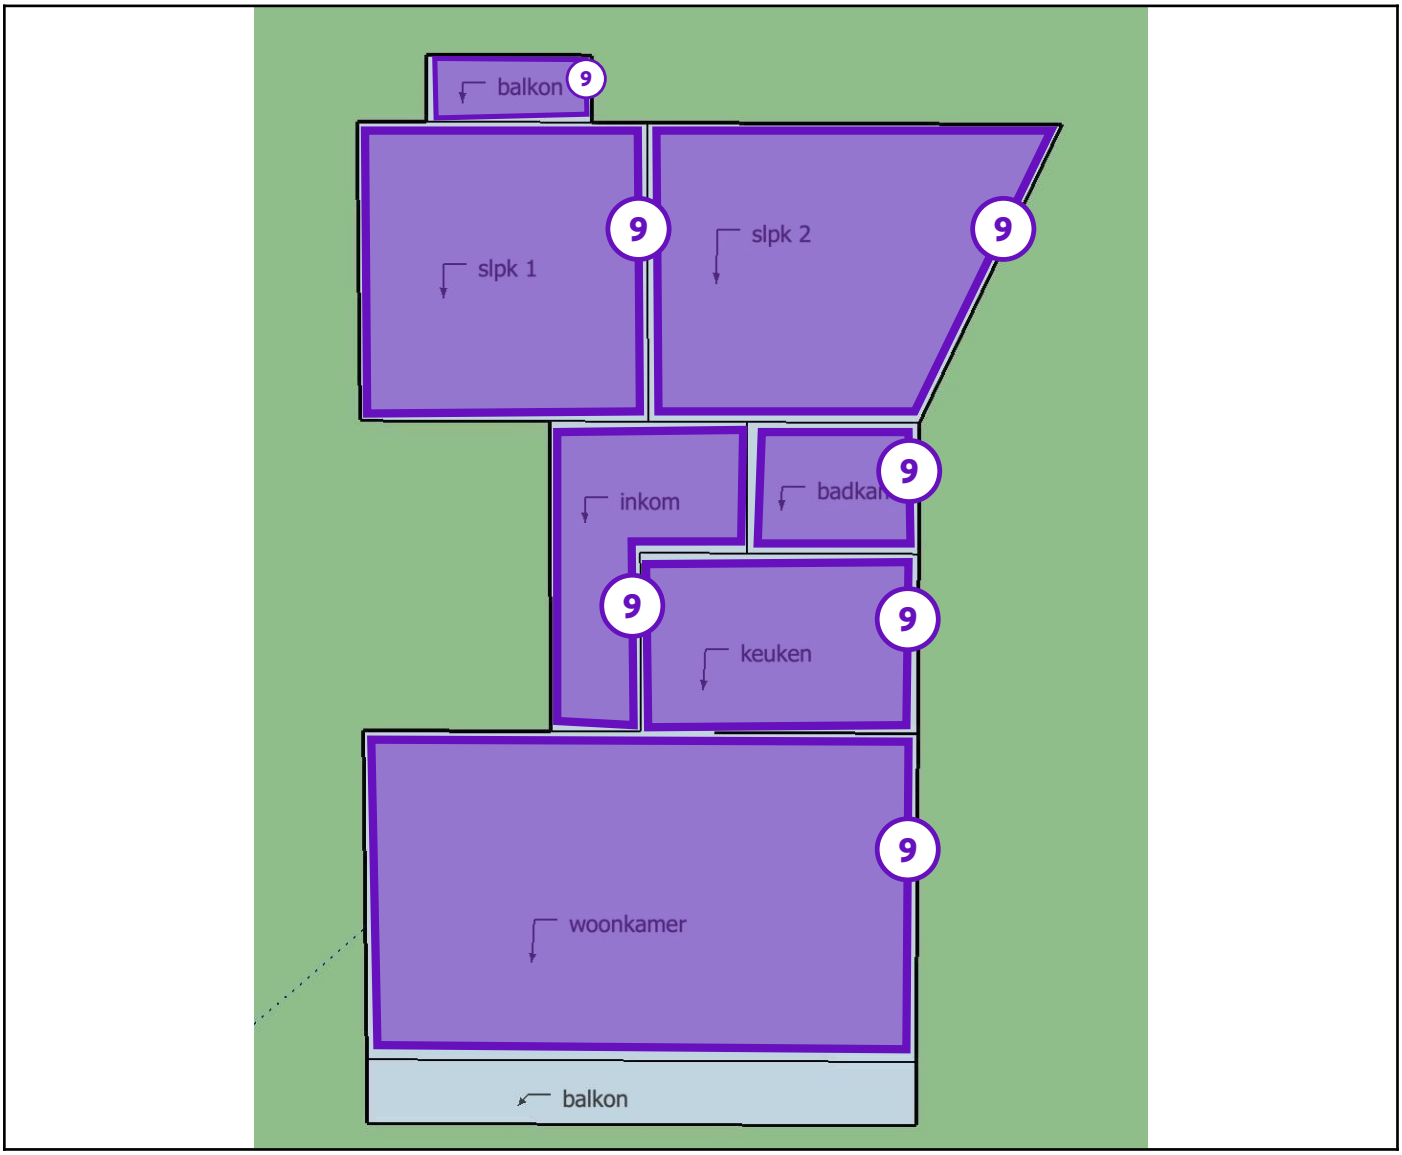
Plan 1.9: Appartement bus 6

Beschrijving	Type	Actie
9. Lijmlaag onder vloerbekleding	Advies	-

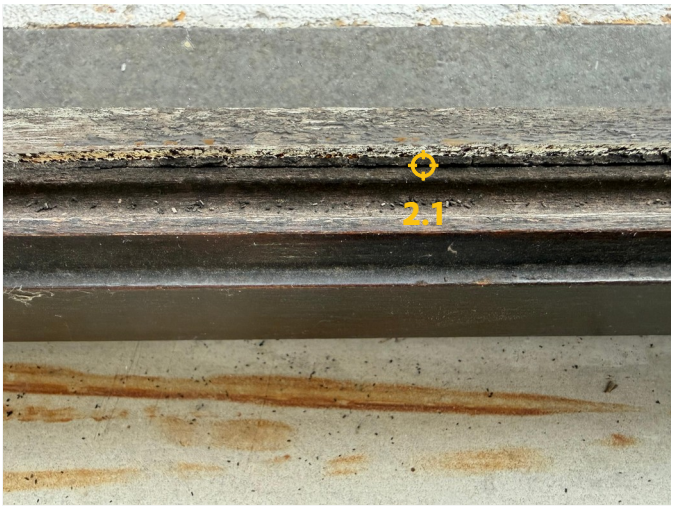
Fiche 2: Mastiek houten ramen achtergevel (tussen glas en profiel)

Conclusie

Het asbestmateriaal valt onder de mijlpaal van 2040.

Eindbeoordeling materiaalrisico	Verhoogd materiaalrisico en/of verhoogde kans op vezelvrijgave

Gebondenheid	Categorie 1: hechtgebonden in oorsprong
Asbestsoort (vezeltype)	Alleen chrysotiel aanwezig
Asbestconcentratie	Laag (< 50%)
Afschermingsgraad van het gehele materiaal	Geheel of deels vrij aan de binnenlucht, maar geen contact met binnenluchtstromen
Toestand van het materiaal	Matig beschadigd, matig verweerd

#	Type	Referentie	Resultaat
2.1	Puntmonster	MM03	Chrysotiel

- Verwijder dit asbestmateriaal zo snel mogelijk. Volg de toestand goed op.

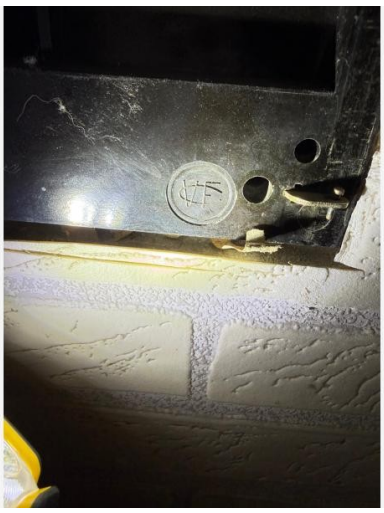
Fiche 4: Bakelieten zekeringkast

Het asbestmateriaal valt onder de mijlpaal van 2040.

Eindbeoordeling materiaalrisico	Zeer laag materiaalrisico en/of zeer lage kans op vezelvrijgave

- Zorg voor een veilig beheer. Vermijd het beschadigen van het asbestmateriaal. Controleer de toestand jaarlijks op wijzigingen.
- Voer bijkomende staalname(s) uit.

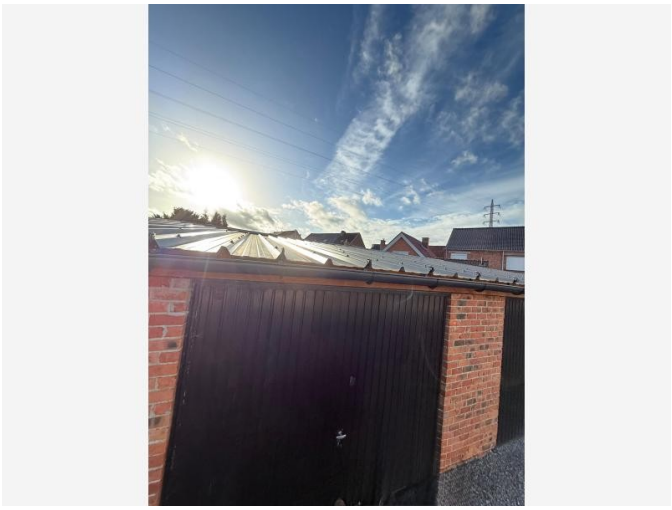
Beschrijving	Notitie	Terug te vinden op plannen
Fiche 18: Dakdichting plat dak garage	De dakbedekking van de garage is uitgevoerd in metaal/	-
