Asbestinventarisattest

Dorpsplein 2, 9200 Dendermonde

Attestnummer : **20261013-000257.000**
Uitgegeven op : **13.10.2026**
Geldig tot : **Onbeperkt** (tenzij de toestand wijzigt)

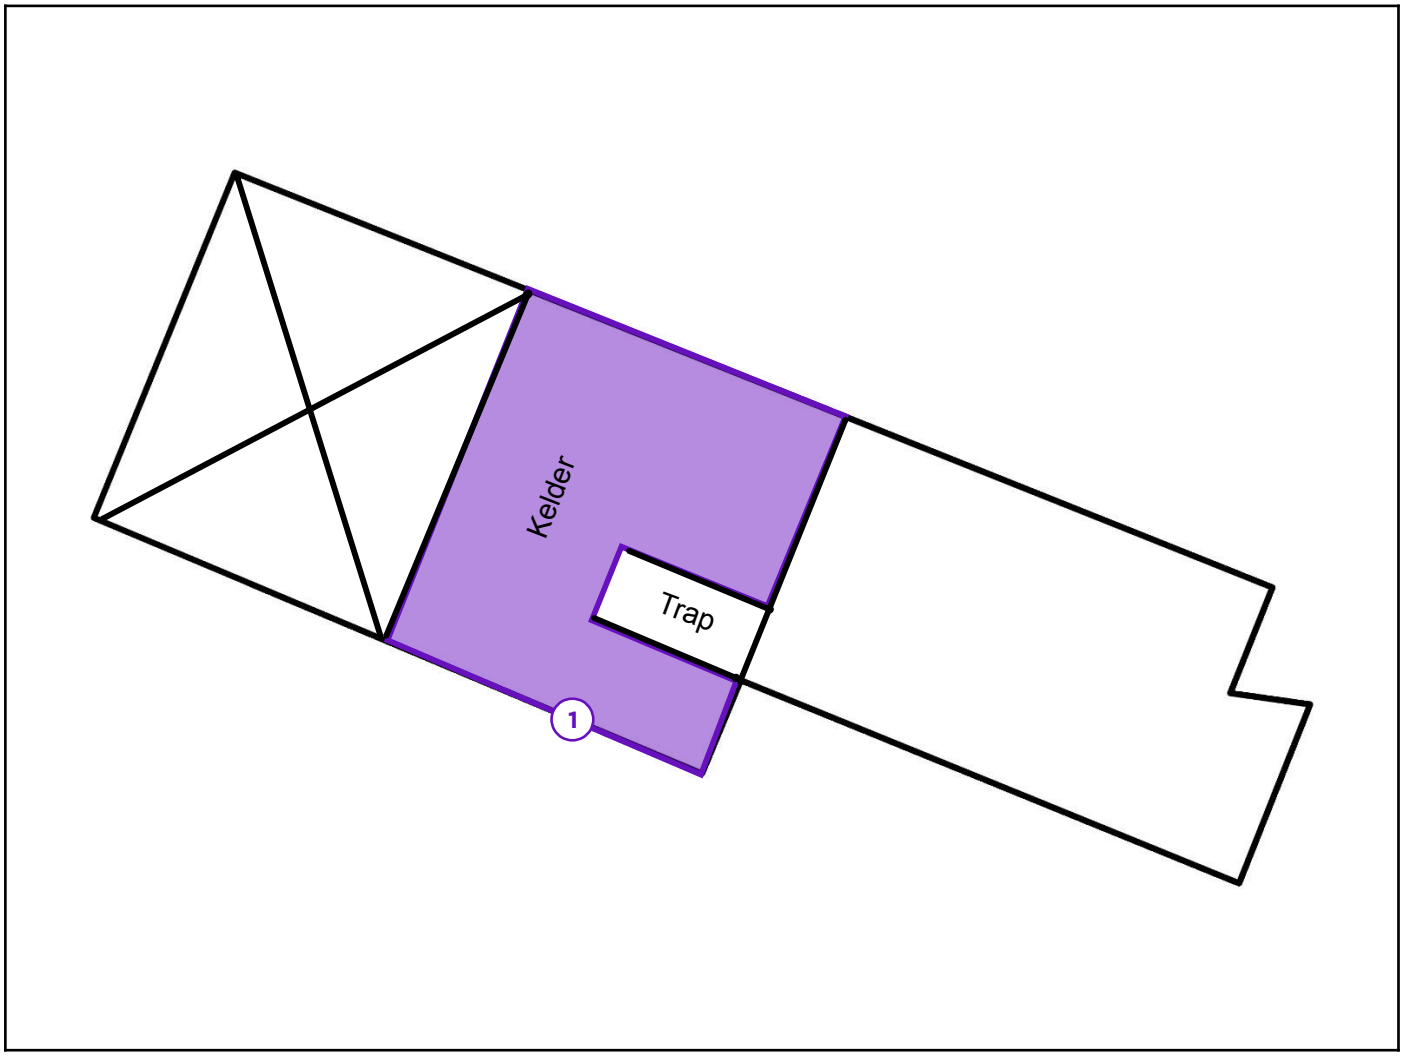
Plan 1.15: Kelder plan - vloerzeil

Vloerzeil werd gecontroleerd en is niet asbestverdacht.

Basis voor advies	De asbestdeskundige beoordeelt het materiaal als niet-asbestverdacht.

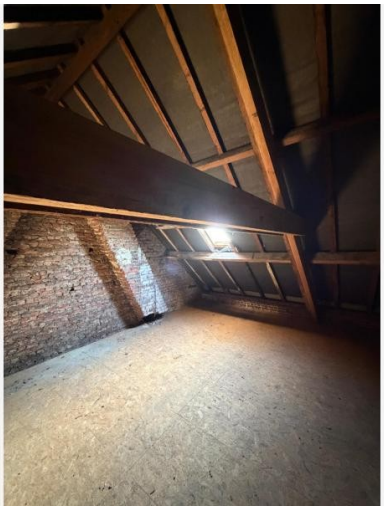
Fiche 2: Zolder

Zolder werd gecontroleerd en er werden geen asbestverdachte toepassingen vastgesteld.

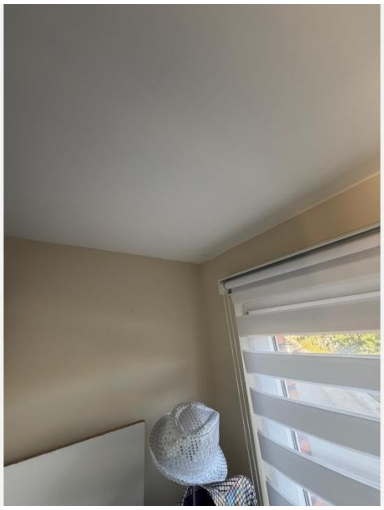
Fiche 3: Plafonds met voorzetpanelen

Mogelijk zijn er achter de valse plafonds nog oude pleisterlagen aanwezig, laat dit bij sloop of renovatie nakijken in een aanvullend destructief onderzoek.

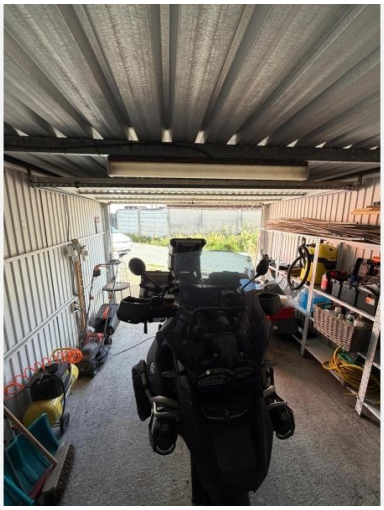
Fiche 4: Garage

Garage werd gecontroleerd en er werden geen asbestverdachte materialen vastgesteld.

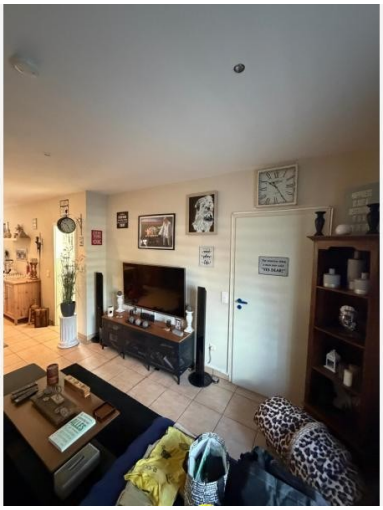
Fiche 5: Muren met voorzetpanelen

Mogelijk zijn er achter de valse wanden nog oude pleisterlagen aanwezig, laat dit bij sloop of renovatie nakijken in een aanvullend destructief onderzoek.

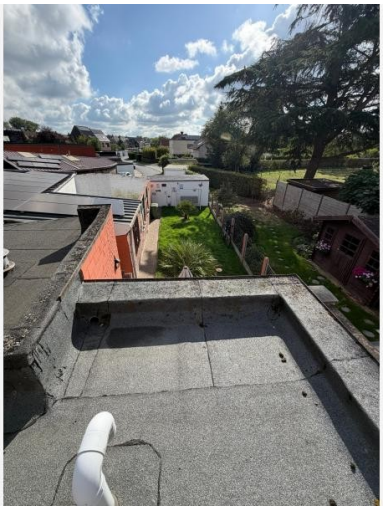
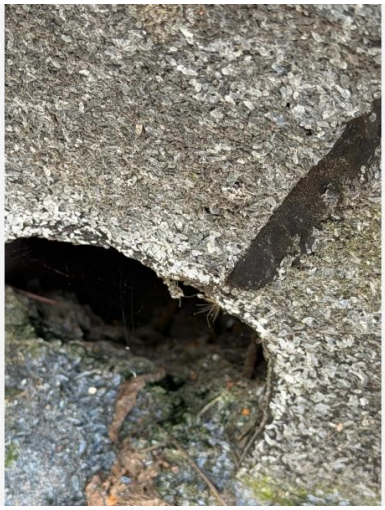
Fiche 7: Roofing dakbedekking

#	Type	Referentie	Resultaat
7.1	Puntmonster	MM05	Geen asbest

Beschrijving	Roofing dakbedekking
Omgeving	Buiten
Primaire drager	Plat dak
Bindmiddel van materiaal	Bitumen (roofing, teer, asfalt)
Gebondenheid op basis van bindmiddel	Hecht
Hoeveelheid (oppervlakte - aantal)	• 23,00 m^2 - 1 stuk
Totale oppervlakte	23,00 m^2
Identificatiemethode	Een monstername door de asbestdeskundige met laboanalyse door een asbestlabo.
Destructieve handeling voor identificatie	Nee
Opmerking	De hoeveelheid is een zo nauwkeurig mogelijke opmeting, waar evenwel kleine afwijkingen op mogelijk zijn. Controle en staalname van eventuele onderliggende lagen is enkel mogelijk mits uitbreiding naar een aanvullend destructief onderzoek.

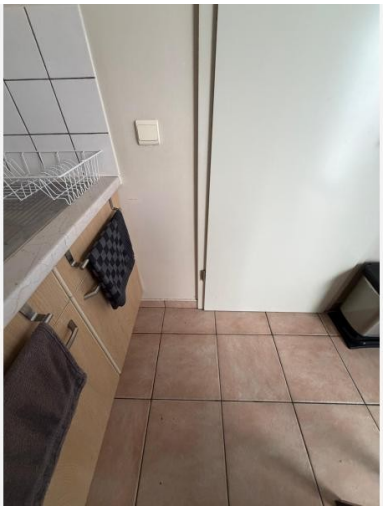
Fiche 11: Pleisterwerk wanden

#	Type	Referentie	Resultaat
11.1	Mengmonster	MM01	Geen asbest

Beschrijving	Pleisterwerk wanden
Omgeving	Binnen
Primaire drager	Binnenwand
Bindmiddel van materiaal	Gips - kalk
Gebondenheid op basis van bindmiddel	Niet-hechtgebonden
Hoeveelheid (oppervlakte - dikte - aantal)	• 105,00 m^2 - 3,00 cm - 1 stuk
Totaal volume	3,15 m^3
Identificatiemethode	Een monstername door de asbestdeskundige met laboanalyse door een asbestlabo.
Destructieve handeling voor identificatie	Nee
Opmerking	De hoeveelheid is een zo nauwkeurig mogelijke opmeting, waar evenwel kleine afwijkingen op mogelijk zijn. In de gevallen waar dit praktisch mogelijk is, wordt staalname uitgevoerd conform het inspectieprotocol: in een droge ruimte zoals een slaapkamer of een leefruimte, in een verwarmde natte ruimte zoals een keuken of badkamer, in een traphal en in een stookruimte.
