Asbestinventarisattest

Mechelsesteenweg 138, 9200 Dendermonde

Attestnummer : **20240214-000017.000**
Uitgegeven op : **14.02.2024**
Geldig tot : **14.02.2034**

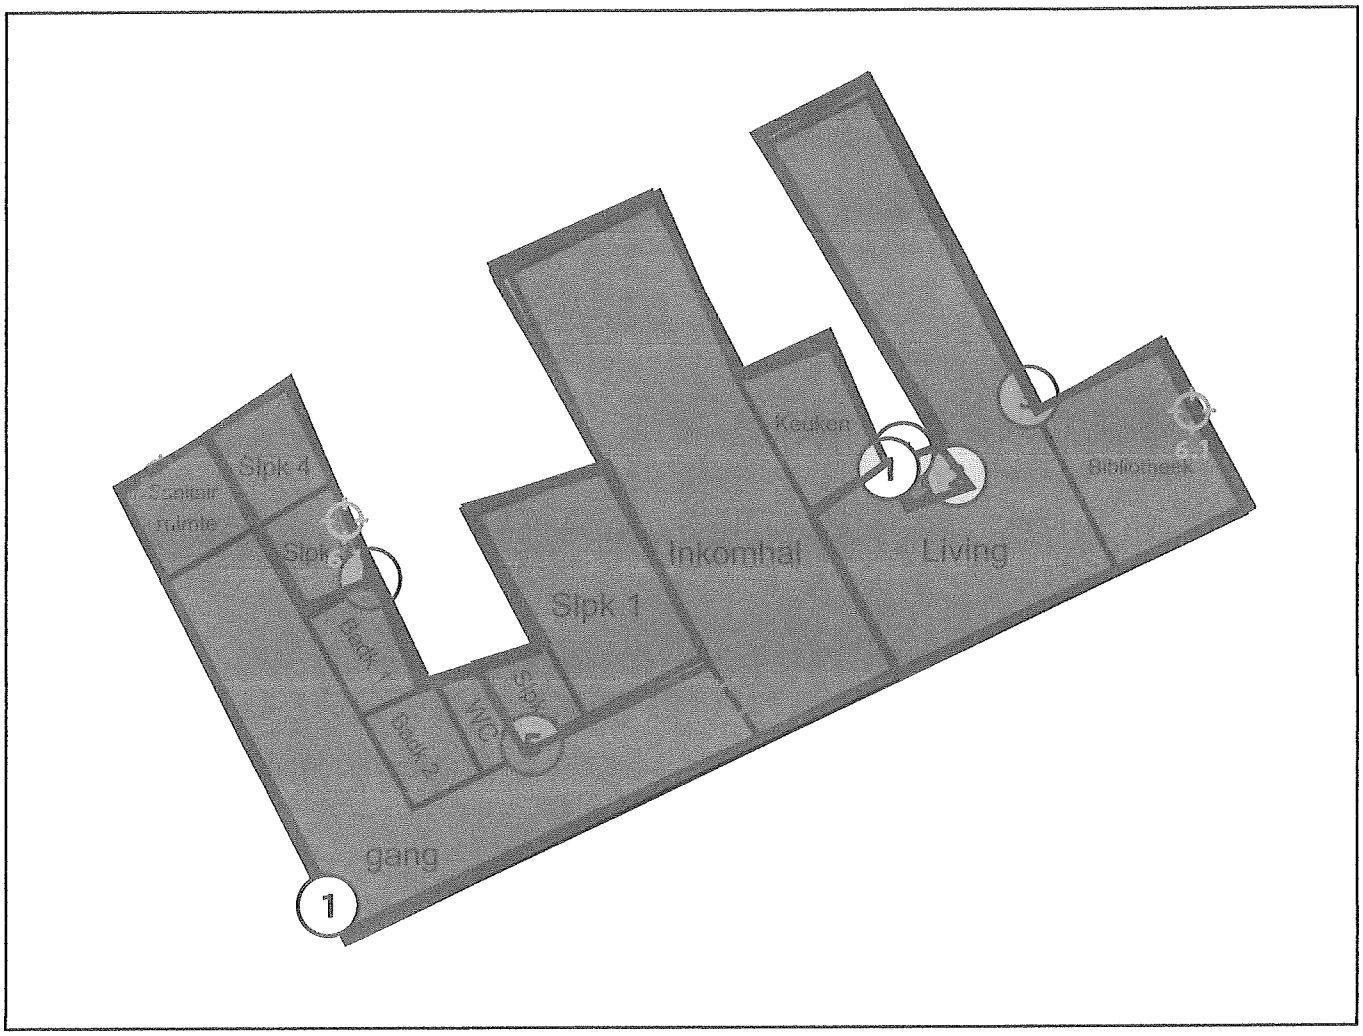
Plan 1.1: Constructie plan

Beschrijving	Type	Actie
1. Vloertegels	Advies	-
2. Parketvloer	Advies	-
3. NIeuwe roofing op plat dak	Advies	-
4. Plafond afgewerkt met gyprocplaten	Advies	-
5. Laminaatvloer	Advies	-
6. Pleisterwerk wand	Geen asbest	-
6.1 Code: P28-M001	Mengmonster	-

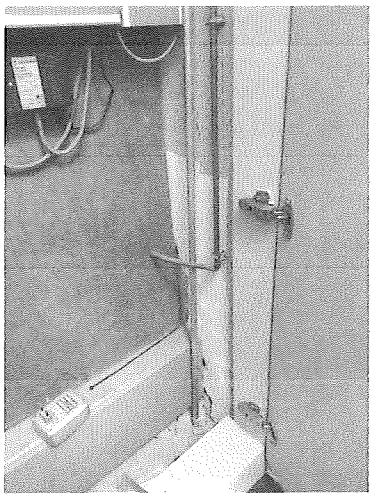
Overzichtsfoto

Fiche 6: Pleisterwerk wand

Geen asbest

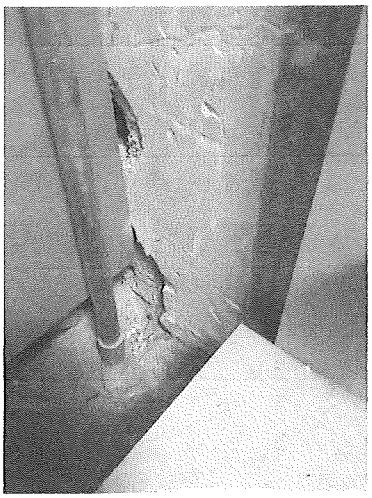
Detailfoto

Geen asbest

#	Type	Referentie	Resultaat
6.1	Mengmonster	P28-M001	Geen asbest
