Asbestinventarisattest

Wolvenstraat 27, 9280 Lebbeke

Attestnummer : **20221216-000125.000**
Uitgegeven op : **16.12.2022**
Geldig tot : **16.12.2027**

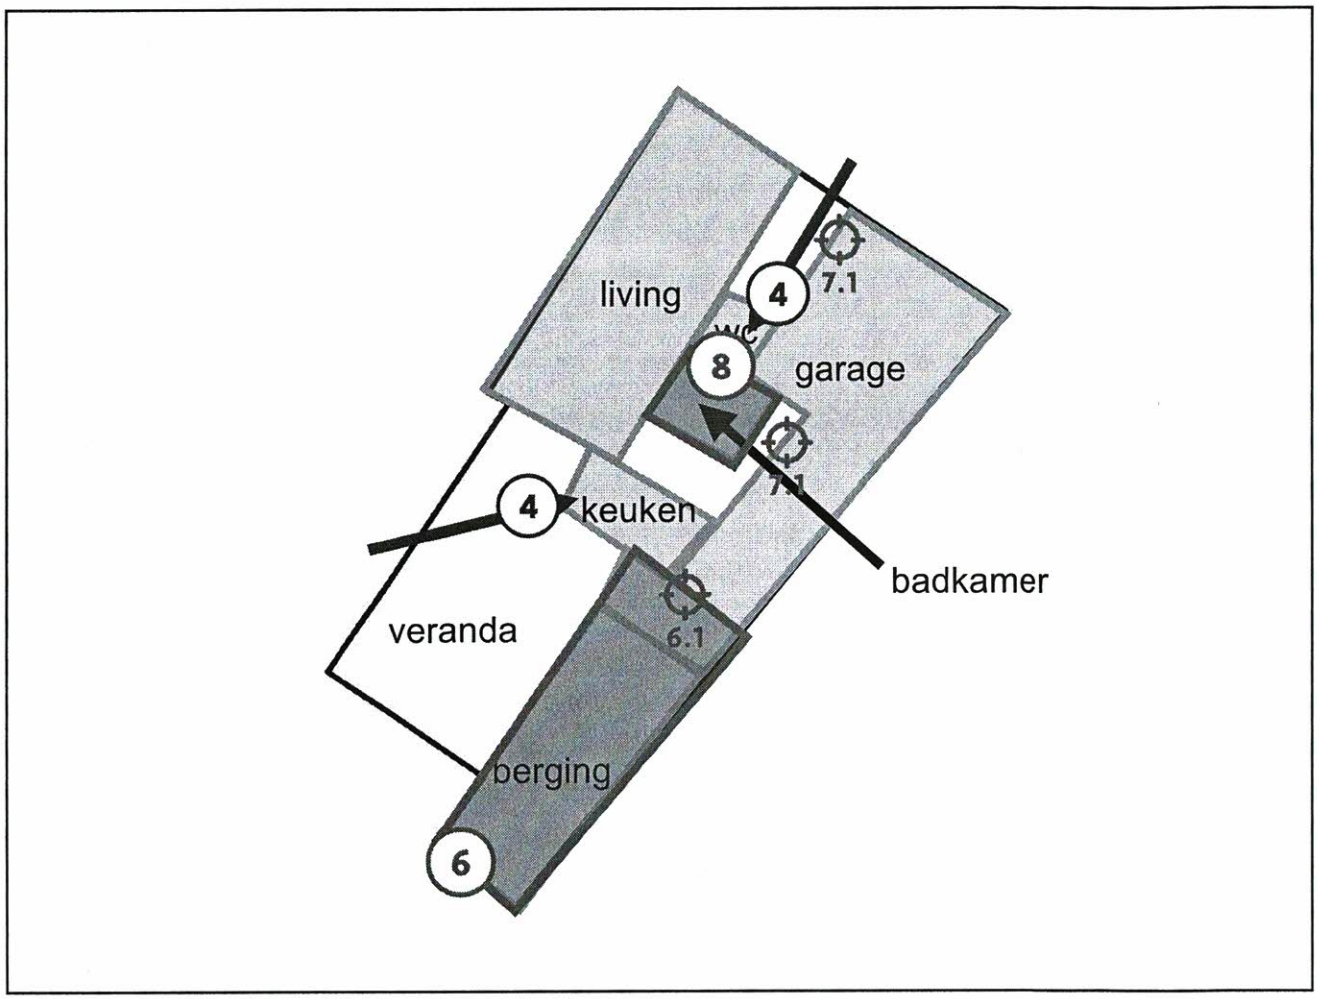
Plan 1.1: Hoofdgebouw gelijkvloers

Beschrijving	Type	Actie
4. tegellijm faience WC en keuken	Advies	-
6. roofing plat dak achteraan	Geen asbest	-
6.1 Code: 0.2	Puntmonster	-
7. cement pleister garage	Geen asbest	-
7.1 Code: 0.1	Mengmonster	-
8. tegellijm faience badkamer	Geen asbest	-

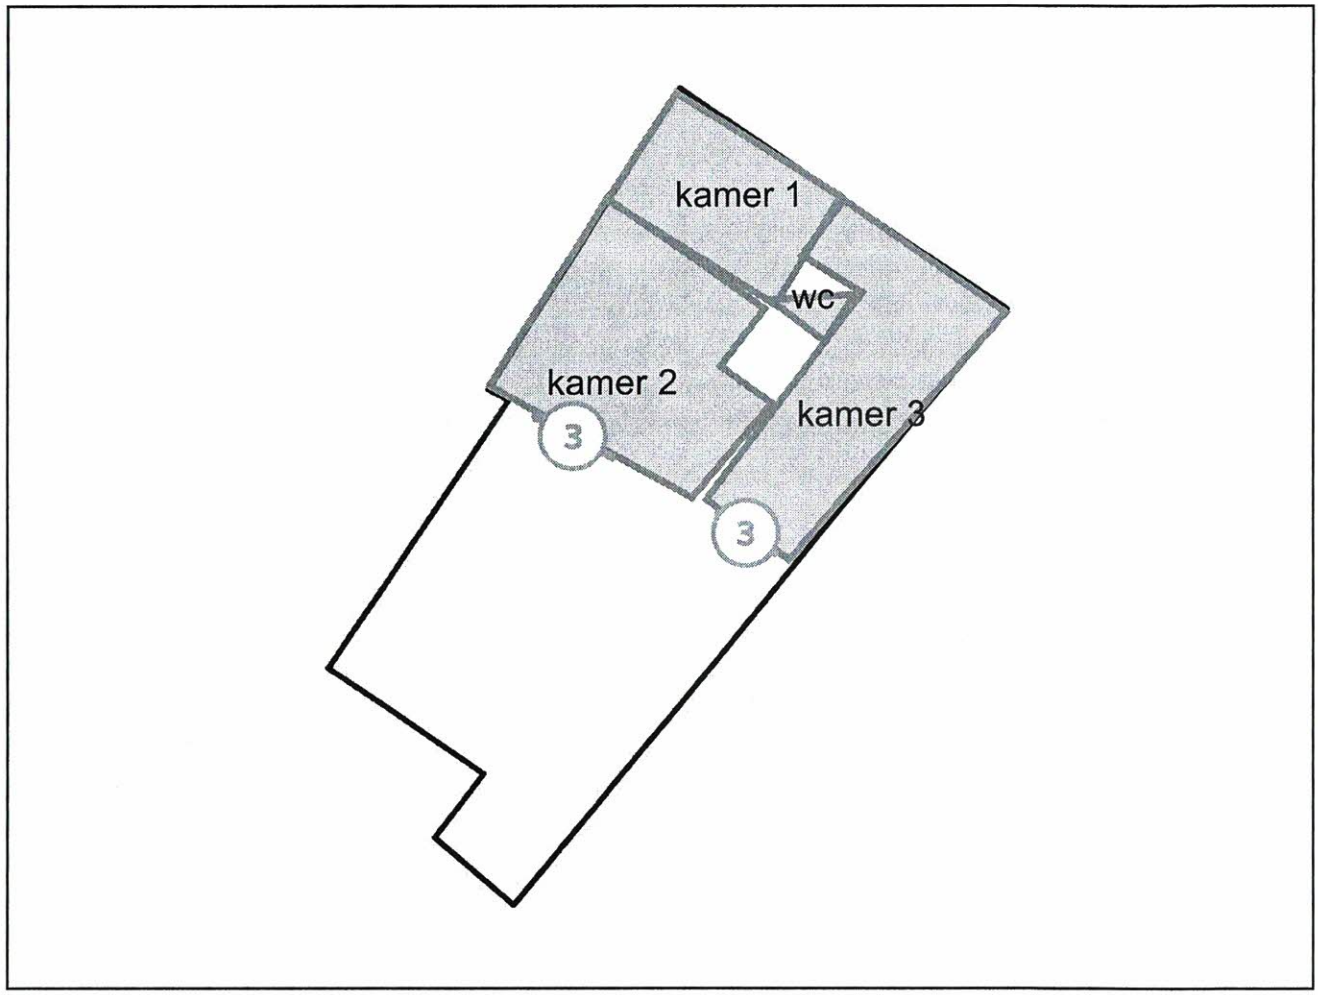
Plan 1.2: Hoofdgebouw 1e verdiep

Beschrijving	Type	Actie
3. vensterbank buitenzijde	Asbestmateriaal	Zorgvuldig beheren

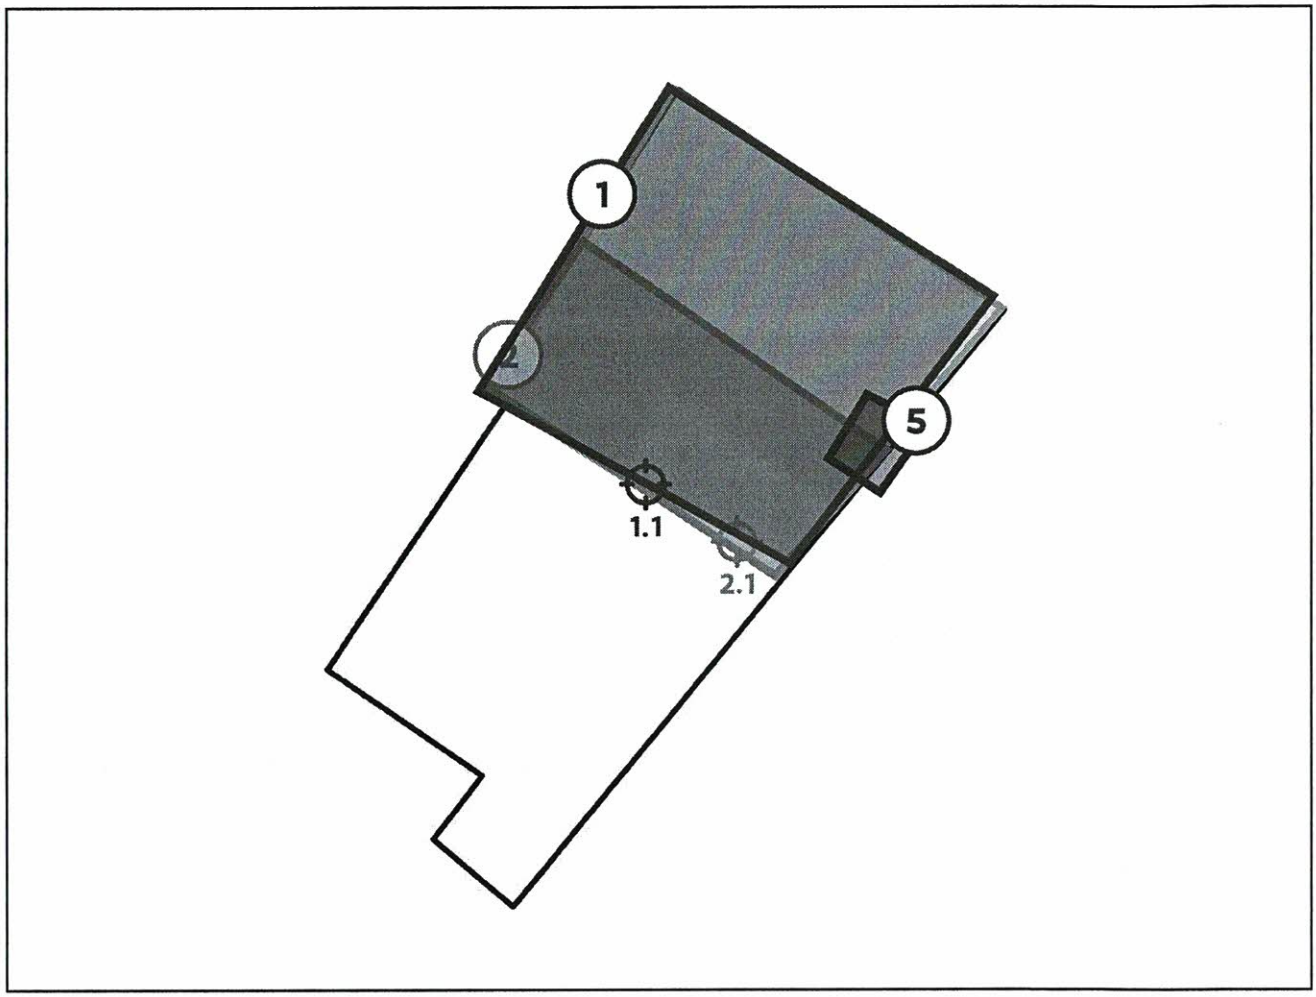
Plan 1.3: Hoofdgebouw plan

Beschrijving	Type	Actie
1. onderdak	Asbestmateriaal	Dringend maatregelen nemen
1.1 Code: D0.2	Puntmonster	-
2. dakleien achteraan	Asbestmateriaal	Verwijderen
2.1 Code: D0.1	Puntmonster	-
5. schoorsteen dak hoofdgebouw	Advies	-

Eindbeoordeling materiaalrisico	Hoog materiaalrisico en/of hoge kans op vezelvrijgave
Opmerking	een deel van het onderdak ontbreekt reeds aan de achterzijde. het onderdak aan de achterzijde ligt op sommige plaatsen bloot en is niet langer bedekt door de leien, op deze plaatsen is het onderdak in slechte staat.

Gebondenheid	Categorie 2: niet-hechtgebonden met matrix
Asbestsoort (vezeltype)	Alleen chrysotiel
Asbestconcentratie	Hoog (>= 50%)
Afschermingsgraad van het gehele materiaal	Geheel of deels (ook) vrij aan de binnenlucht
Toestand van het materiaal	Zwaar beschadigd, zwaar verweerd

- Verwijder dit asbestmateriaal zo snel mogelijk. Volg de toestand goed op.

- Eenvoudige handelingen: enkel door erkend asbestverwijderaar
  Deze toepassing kan men best niet zelf verwijderen.

Delen van het onderdak kunnen zeer makkelijk breken bij het verwijderen.

Om deze toepassing te verwijderen doet men best beroep op een ervaren dakwerker.

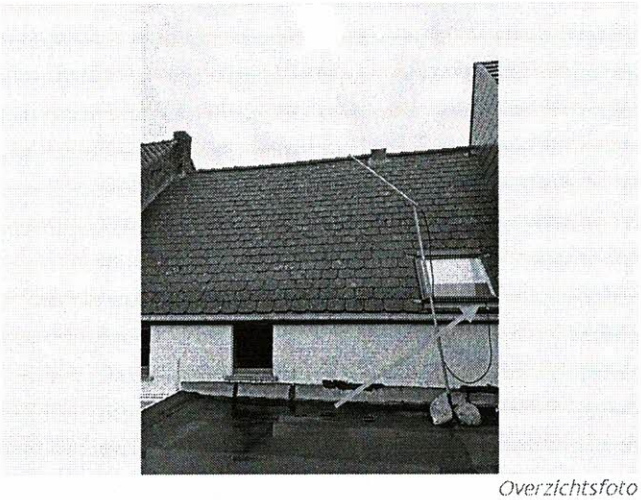
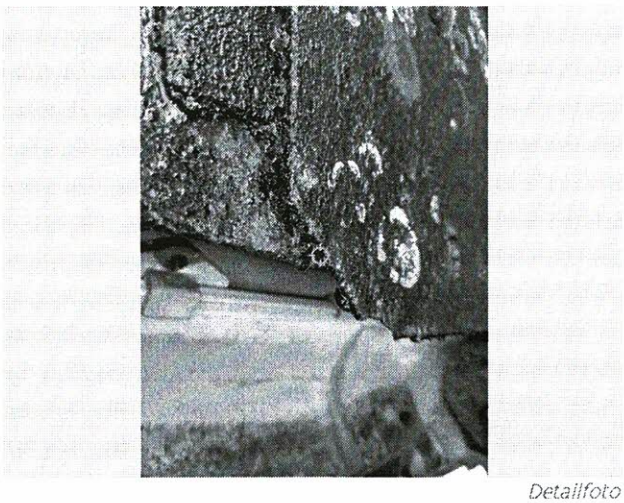
Fiche 2: dakleien achteraan

Eindbeoordeling materiaalrisico	Verhoogd materiaalrisico en/of verhoogde kans op vezelvrijgave

Gebondenheid	Categorie 1: hechtgebonden in oorsprong
Asbestsoort (vezeltype)	Crocidoliet aanwezig
Asbestconcentratie	Laag (< 50%)
Afschermingsgraad van het gehele materiaal	Geheel of deels vrij van de buitenlucht
Toestand van het materiaal	Matig beschadigd, matig verweerd

#	Type	Referentie	Resultaat
2.1	Puntmonster	D0.1	Chrysotiel, Crocidoliet

Verwijderen

- Verwijder dit asbestmateriaal zo snel mogelijk. Volg de toestand goed op.

- Eenvoudige handelingen: mag via doe-het-zelf of door werknemer(s) met opleidingsattest eenvoudige handelingen
  de leien zijn eenvoudig bereikbaar en kunnen veilig verwijdert worden.

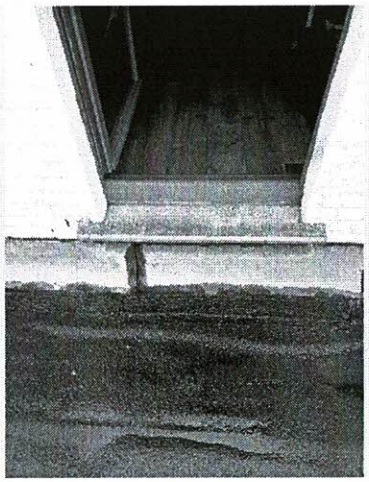
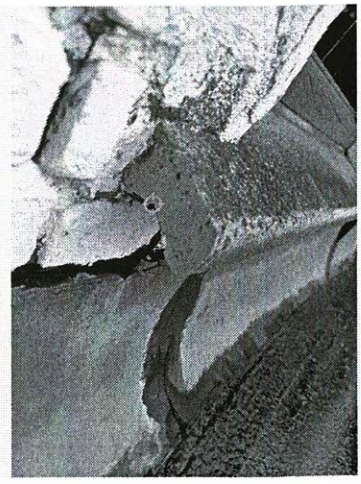
Fiche 3: vensterbank buitenzijde

Eindbeoordeling materiaalrisico	Laag materiaalrisico en/of verlaagde kans op vezelvrijgave

Gebondenheid	Categorie 1: hechtgebonden in oorsprong
Asbestsoort (vezeltype)	Alleen chrysotiel
Asbestconcentratie	Laag (< 50%)
Afschermingsgraad van het gehele materiaal	Geheel of deels vrij van de buitenlucht
Toestand van het materiaal	Licht beschadigd, licht verweerd. Intact materiaal type Pical – asbestboard of categorie III 'gebondenheid'

#	Type	Referentie	Resultaat
3.1	Puntmonster	0.3	Chrysotiel

Zorgvuldig beheren

- Zorg voor een veilig beheer. Vermijd het beschadigen van het asbestmateriaal. Controleer de toestand jaarlijks op wijzigingen.

- Eenvoudige handelingen: enkel door erkend asbestverwijderaar
  als men voorzichtig te werk gaat kan men deze toepassing in zijn geheel verwijderen door de stenen die het op zijn plaats houden te verwijderen en dan de vensterbanken er uit te halen. dit laat men best doen door ervaren mensen met de juiste PBM's

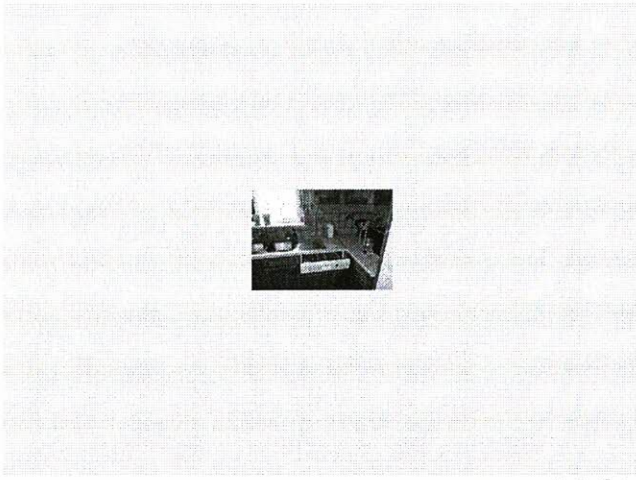
Fiche 4: tegellijm faience WC en keuken

De lijmlaag kon niet geinspecteerd worden zonder te beschadigen

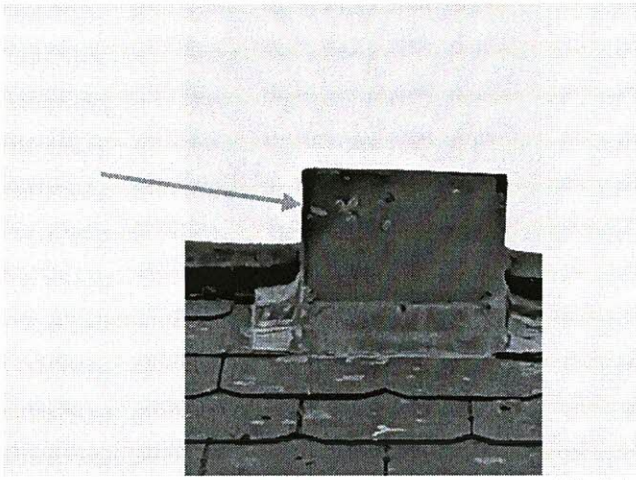
Fiche 5: schoorsteen dak hoofdgebouw

De schoorsteen was onmogelijk te inspecteren op een veilige manier

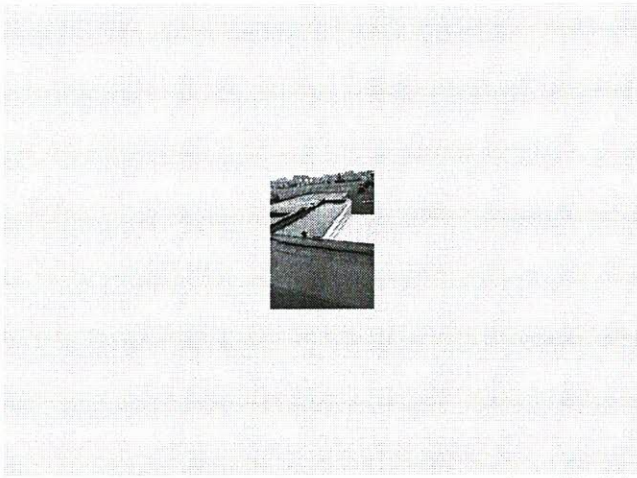
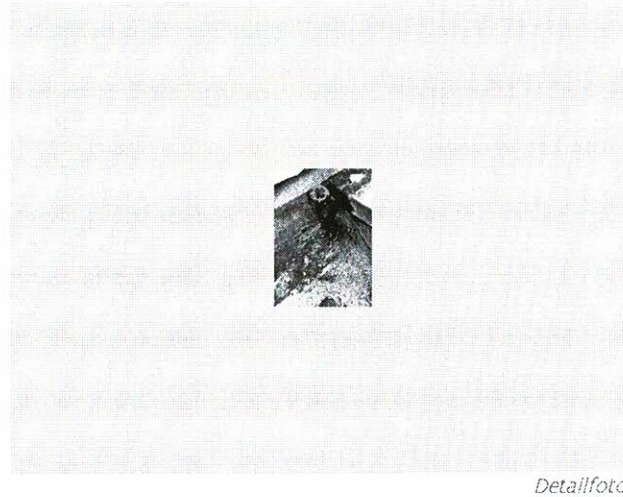
Fiche 6: roofing plat dak achteraan

Geen asbest

#	Type	Referentie	Resultaat
6.1	Puntmonster	0.2	Geen asbest

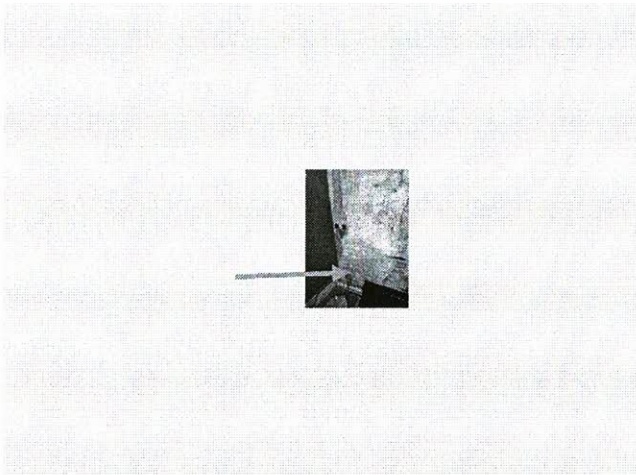
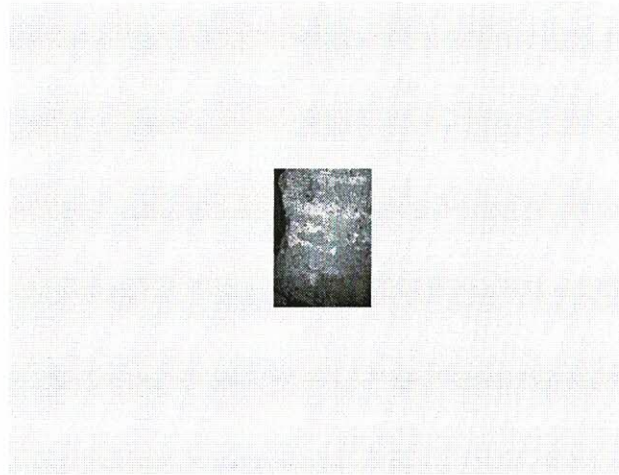
Fiche 7: cement pleister garage

Geen asbest

#	Type	Referentie	Resultaat
7.1	Mengmonster	0.1	Geen asbest

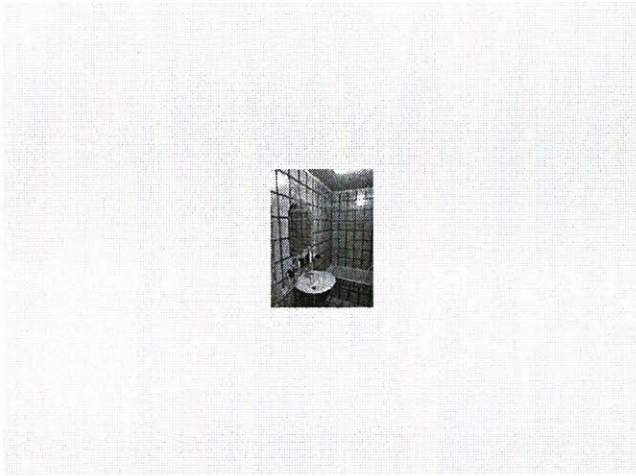
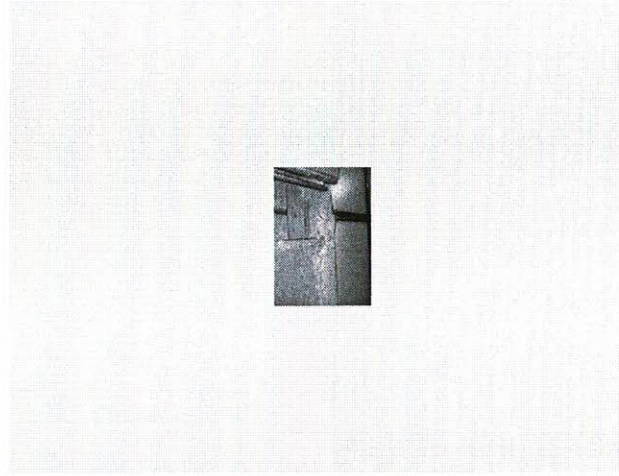
Fiche 8: tegellijm faience badkamer

Geen asbest

#	Type	Referentie	Resultaat
8.1	Mengmonster	0.4	Geen asbest
