Asbestinventarisattest

Koning Albert I-straat 32, 9280 Lebbeke

Attestnummer : **20260729-000349.000**
Uitgegeven op : **29.07.2026**
Geldig tot : **29.07.2031**

Niet-asbestveilig

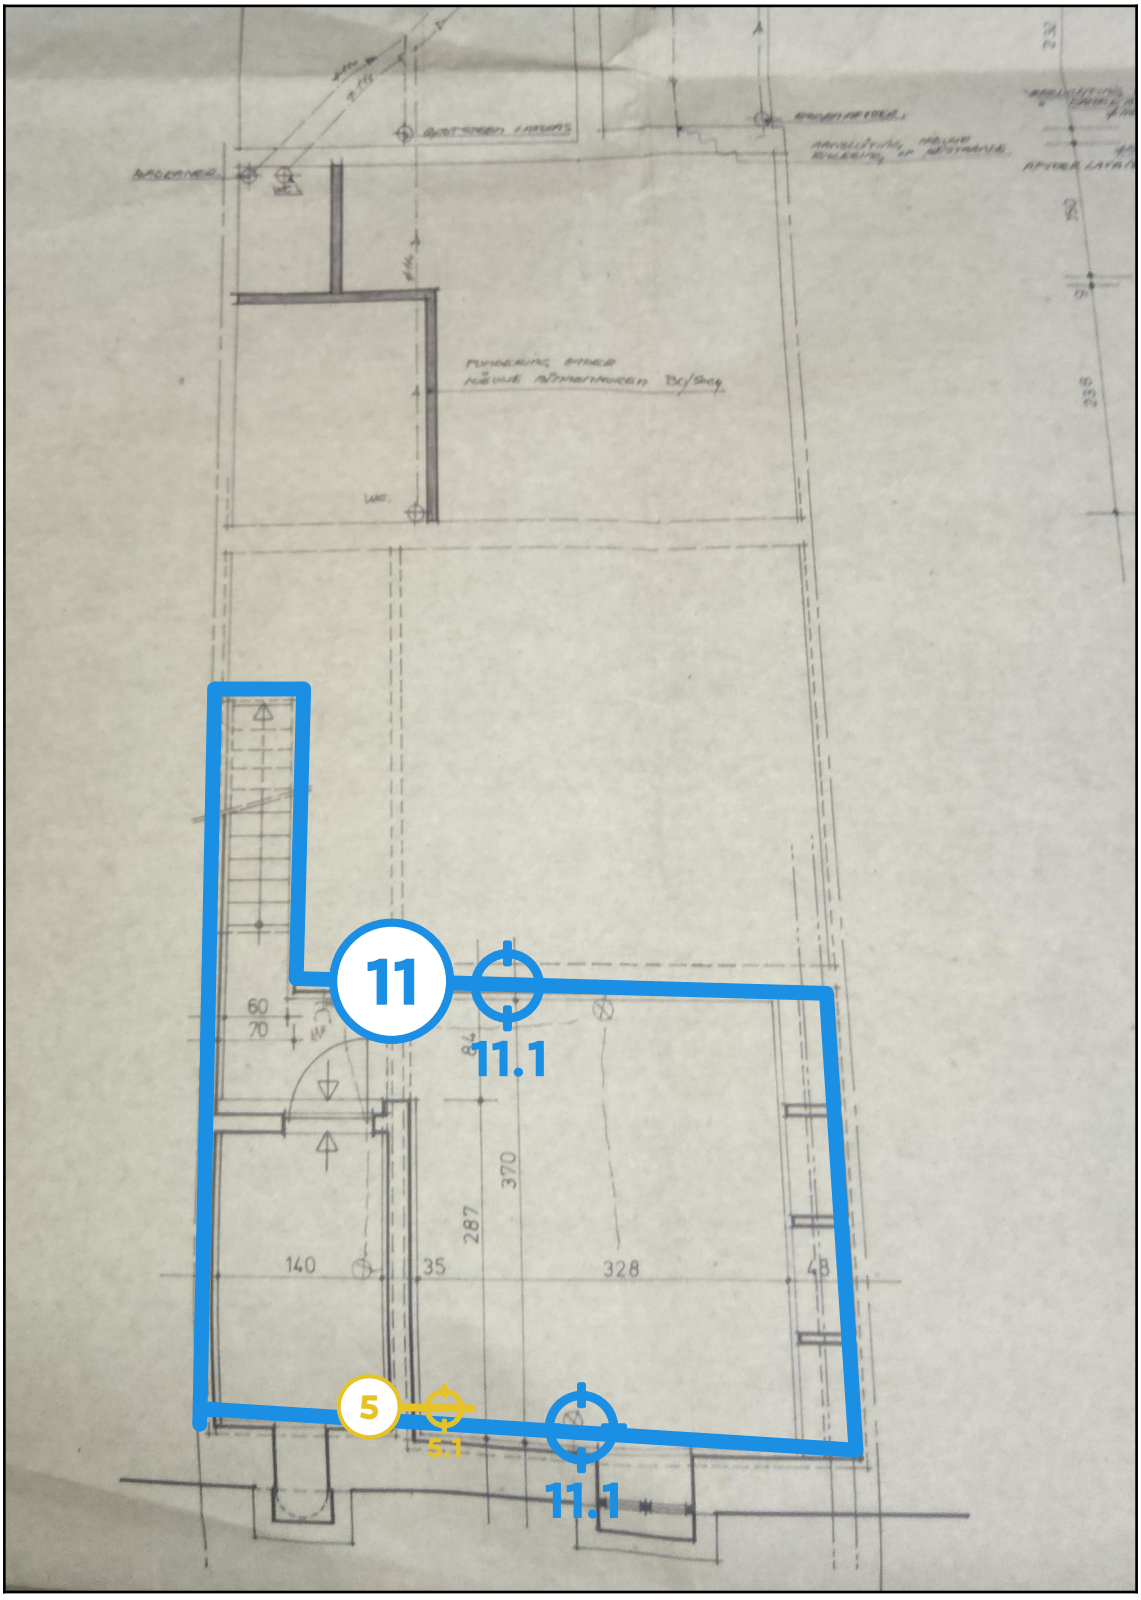
Plan 1.1: Woning kelderplan

5. Cementbuis	Asbestmateriaal	Zorgvuldig beheren
5.1 Code: MM06	Puntmonster	-
11. Smeerlaag in cement (binnen)	Geen asbest	-
11.1 Code: MM07	Mengmonster	-

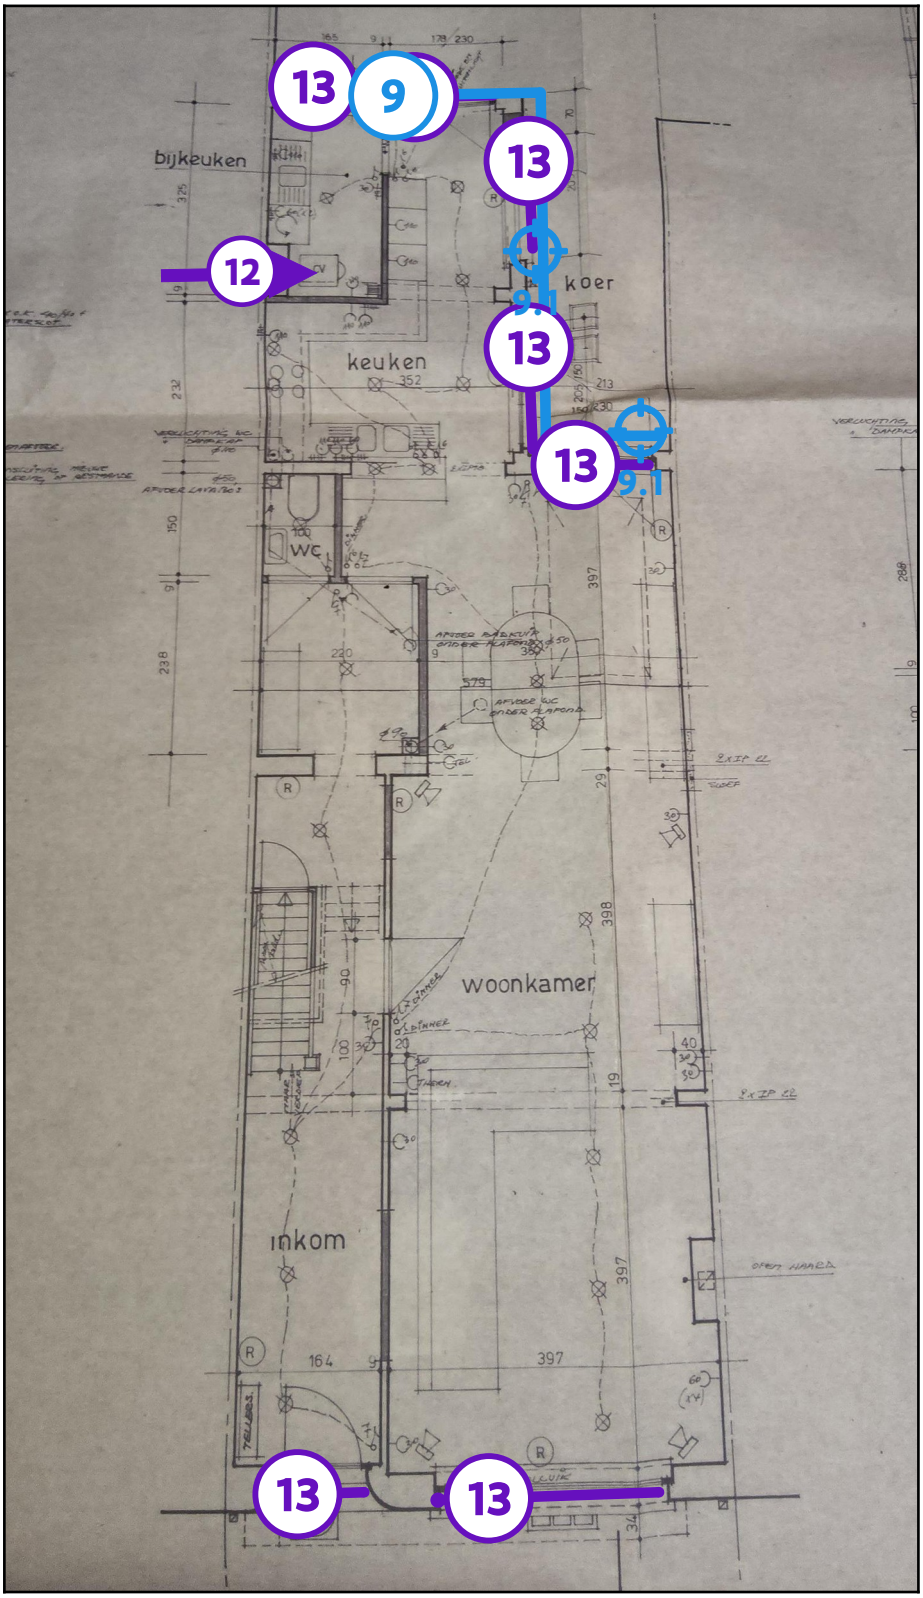
Plan 1.2: Woning plan gelijkvloers

9. Smeerlaag in cement (buiten)	Geen asbest	-
9.1 Code: MM04	Mengmonster	-
12. CV-brander	Overige ruimte of materiaal	-
13. Kit ramen en deuren	Overige ruimte of materiaal	-

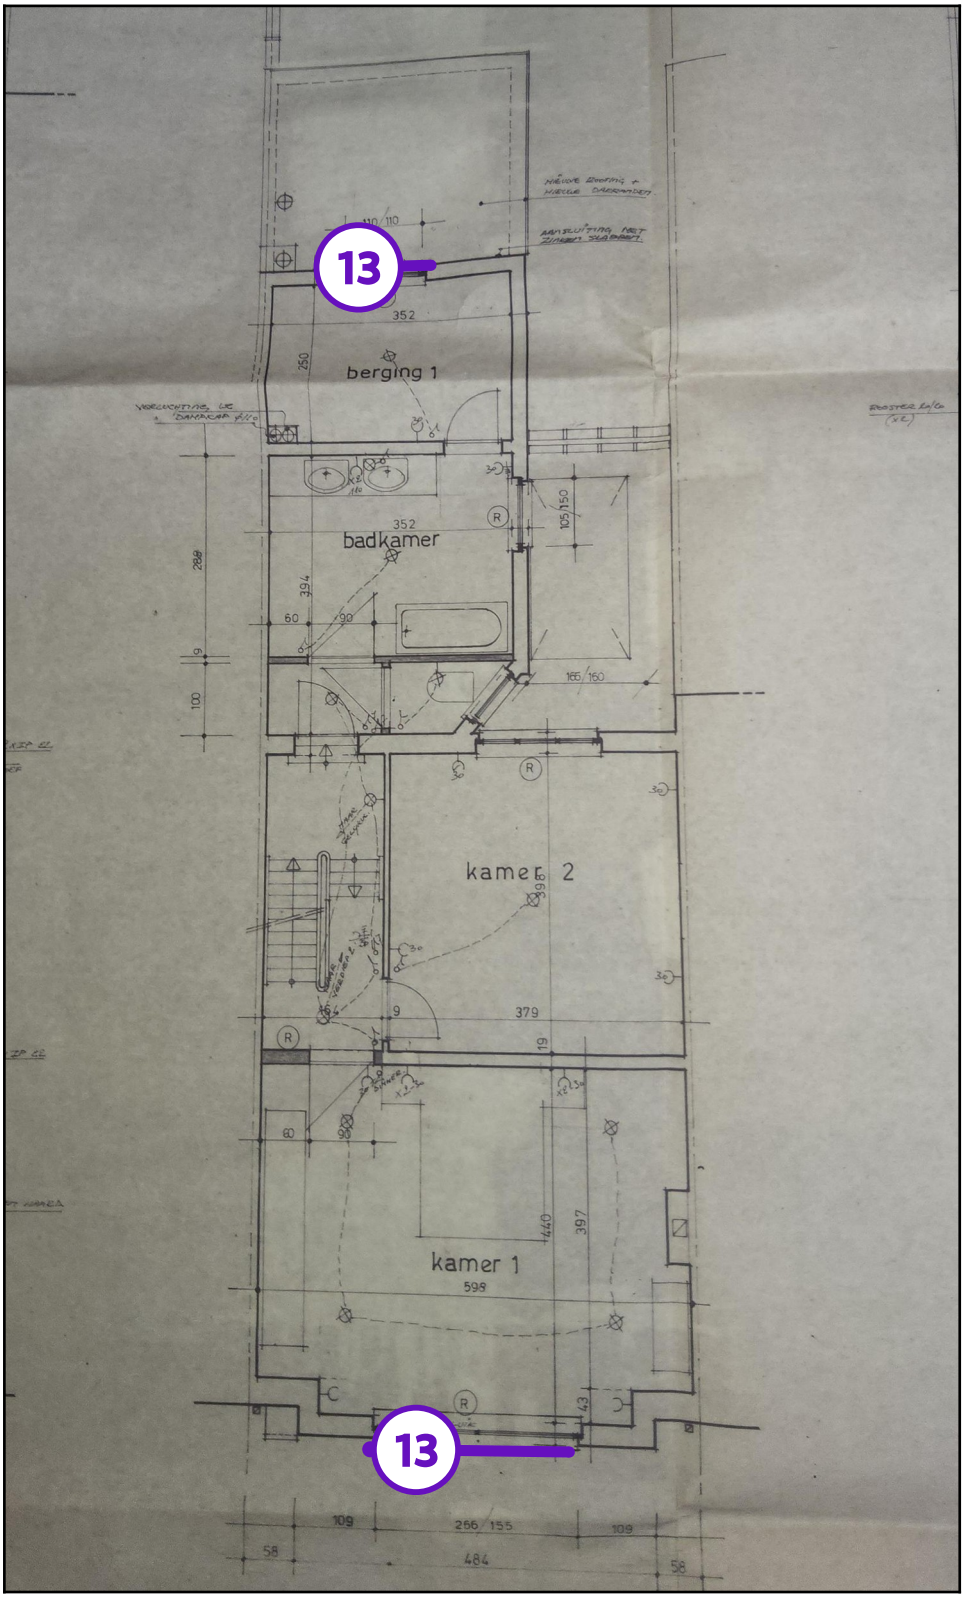
Plan 1.3: Woning plan verdiep +1

13. Kit ramen en deuren	Overige ruimte of materiaal	-

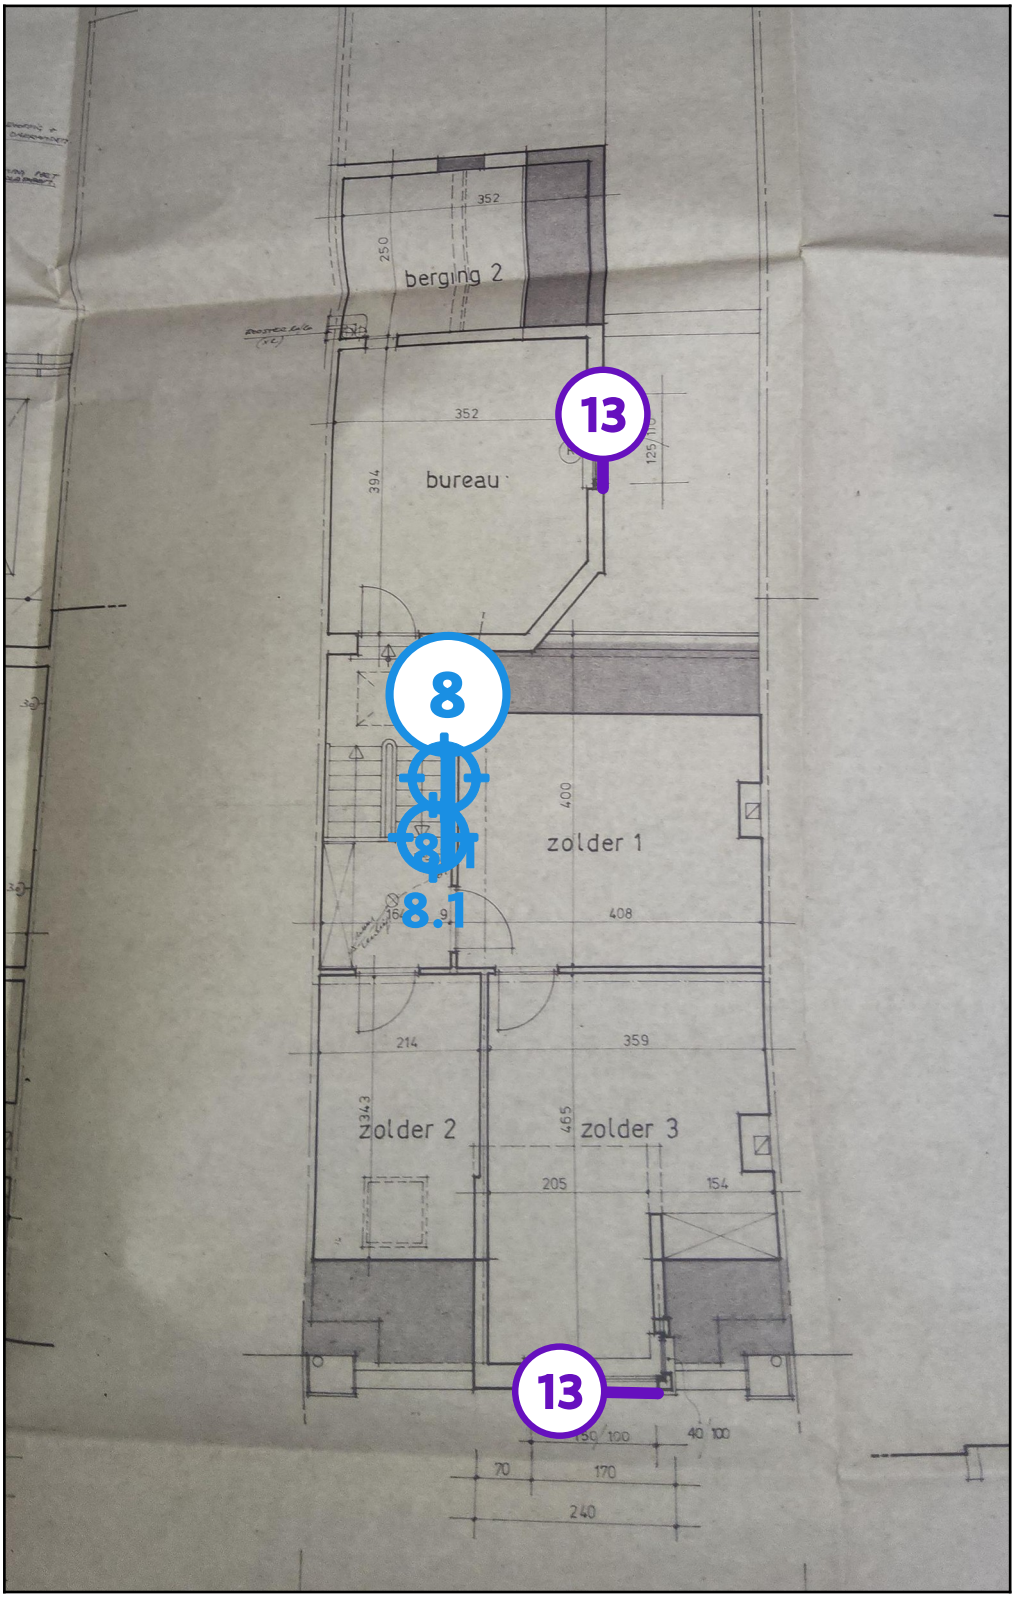
Plan 1.4: Woning plan verdiep +2

8. Lambrisering verdiep +2	Geen asbest	-
8.1 Code: MM02	Mengmonster	-
13. Kit ramen en deuren	Overige ruimte of materiaal	-

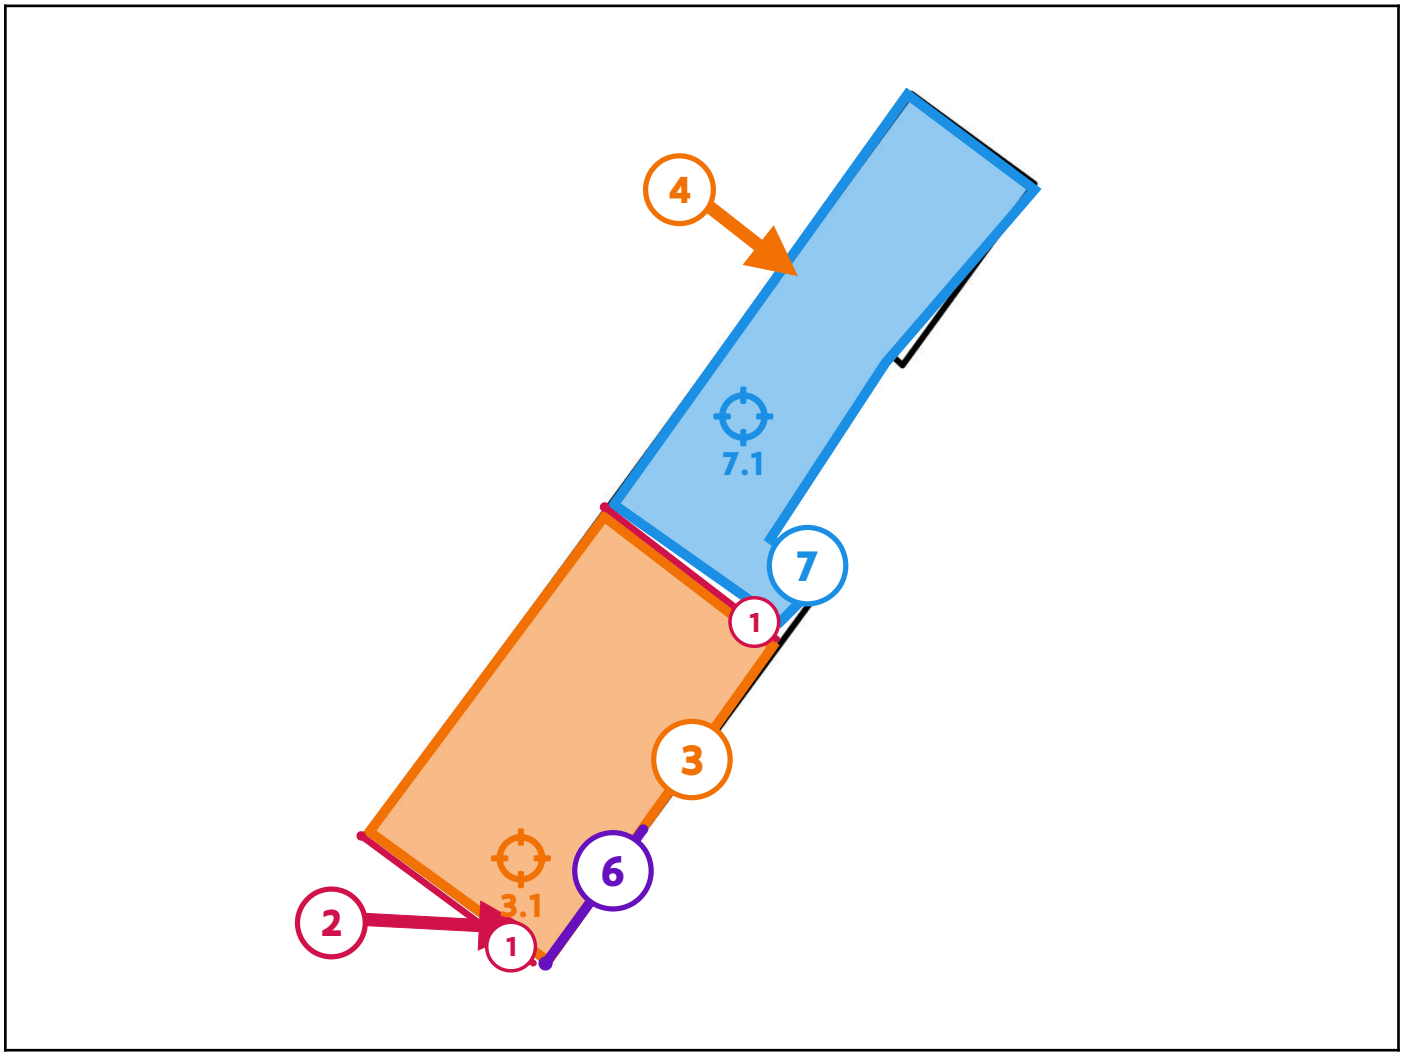
Plan 1.5: Woning dakplan

Beschrijving	Type	Actie
1. Slib in de dakgoot	Asbestmateriaal	Dringend verwijderen
2. Afval (leien)	Asbestmateriaal	Dringend verwijderen
3. Dak in cementleien	Asbestmateriaal	Verwijderen
3.1 Code: MM05	Puntmonster	-
4. Schouw	Asbestmateriaal	Verwijderen
6. Aanpalende gevel met leien	Advies	-
7. Roofing dakbedekking	Geen asbest	-

7.1 Code: MM03	Puntmonster	-

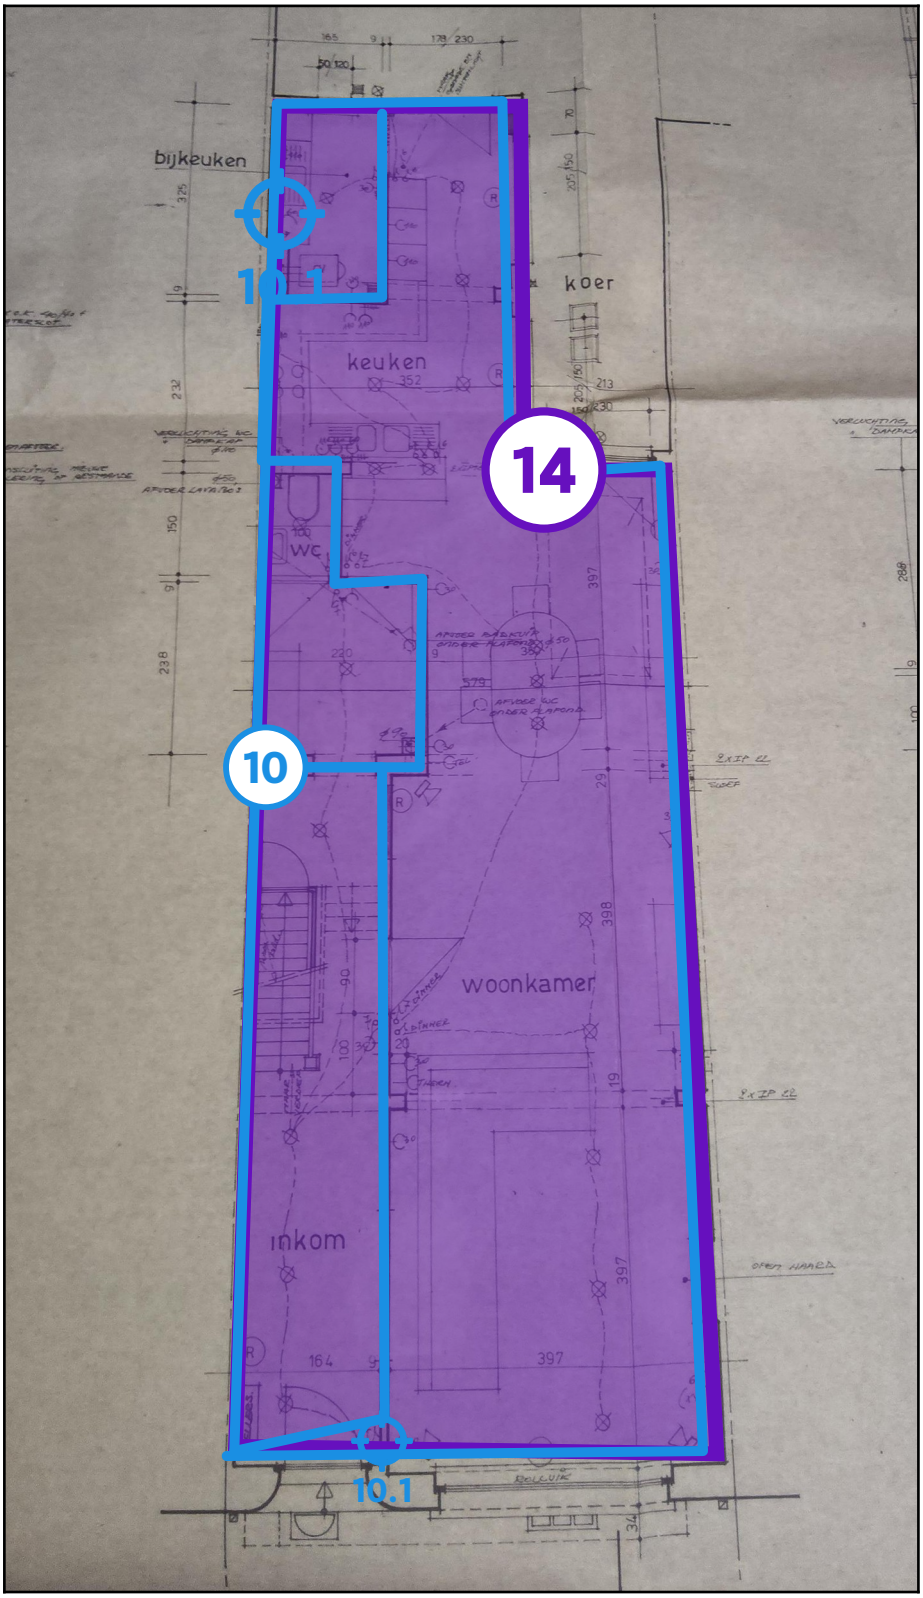
Plan 1.6: Woning plan gelijkvloers muren en plafonds

10. Pleisterwerk wanden	Geen asbest	-
10.1 Code: MM01	Mengmonster	-
14. Plafonds uit niet asbestverdacht materiaal	Overige ruimte of materiaal	-

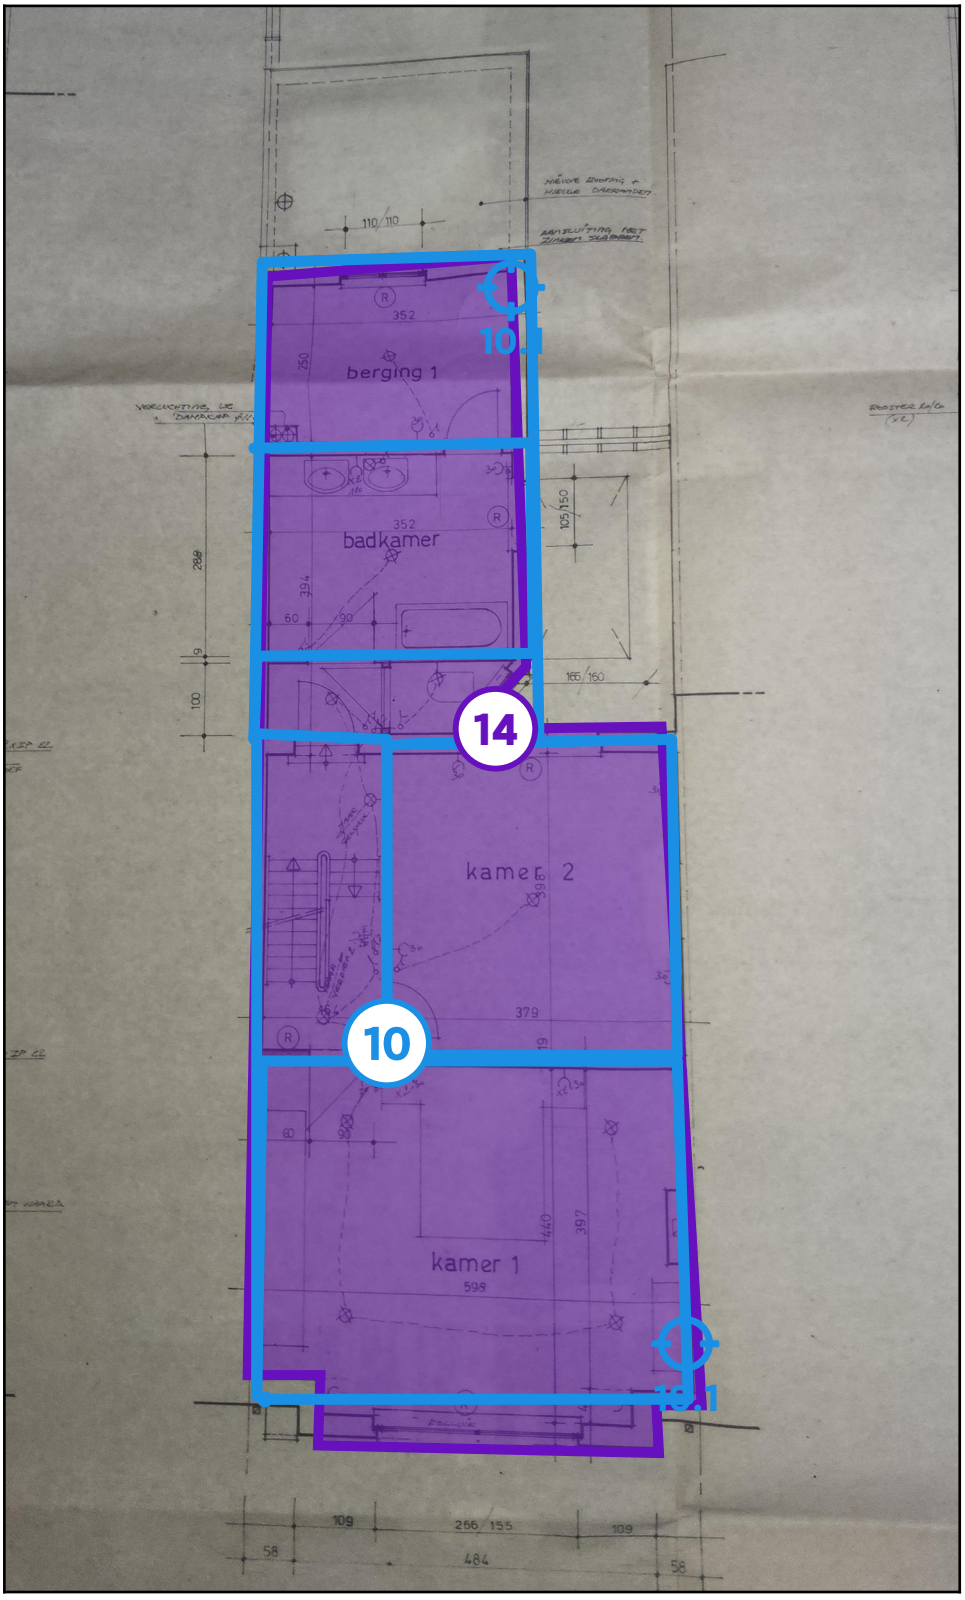
Plan 1.7: Woning plan verdiep +1 muren en plafonds

10. Pleisterwerk wanden	Geen asbest	-
10.1 Code: MM01	Mengmonster	-
14. Plafonds uit niet asbestverdacht materiaal	Overige ruimte of materiaal	-

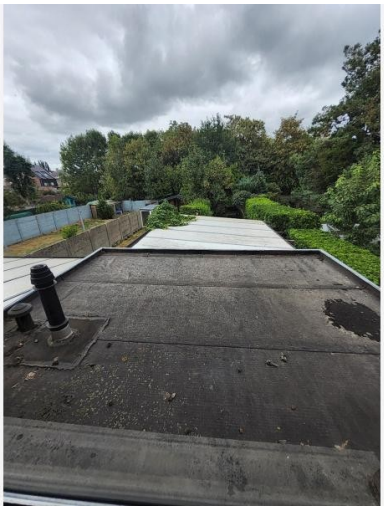
Fiche 7: Roofing dakbedekking

Geen asbest

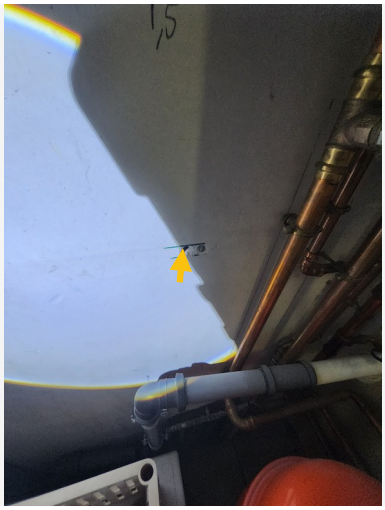
Fiche 10: Pleisterwerk wanden

Geen asbest

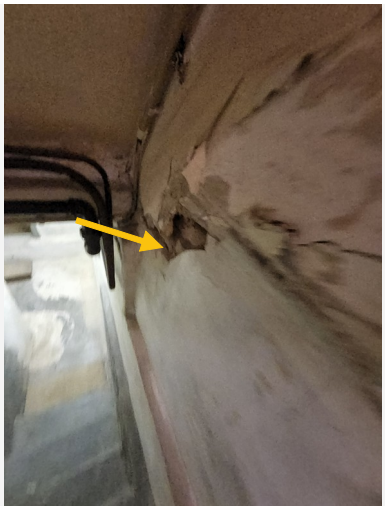
Fiche 11: Smeerlaag in cement (binnen)

Geen asbest
