Asbestinventarisattest

Gentse Steenweg 240, 9620 Zottegem

Attestnummer : **20231014-000092.000**
Uitgegeven op : **14.10.2023**
Geldig tot : **14.10.2028**

Niet-asbestveilig

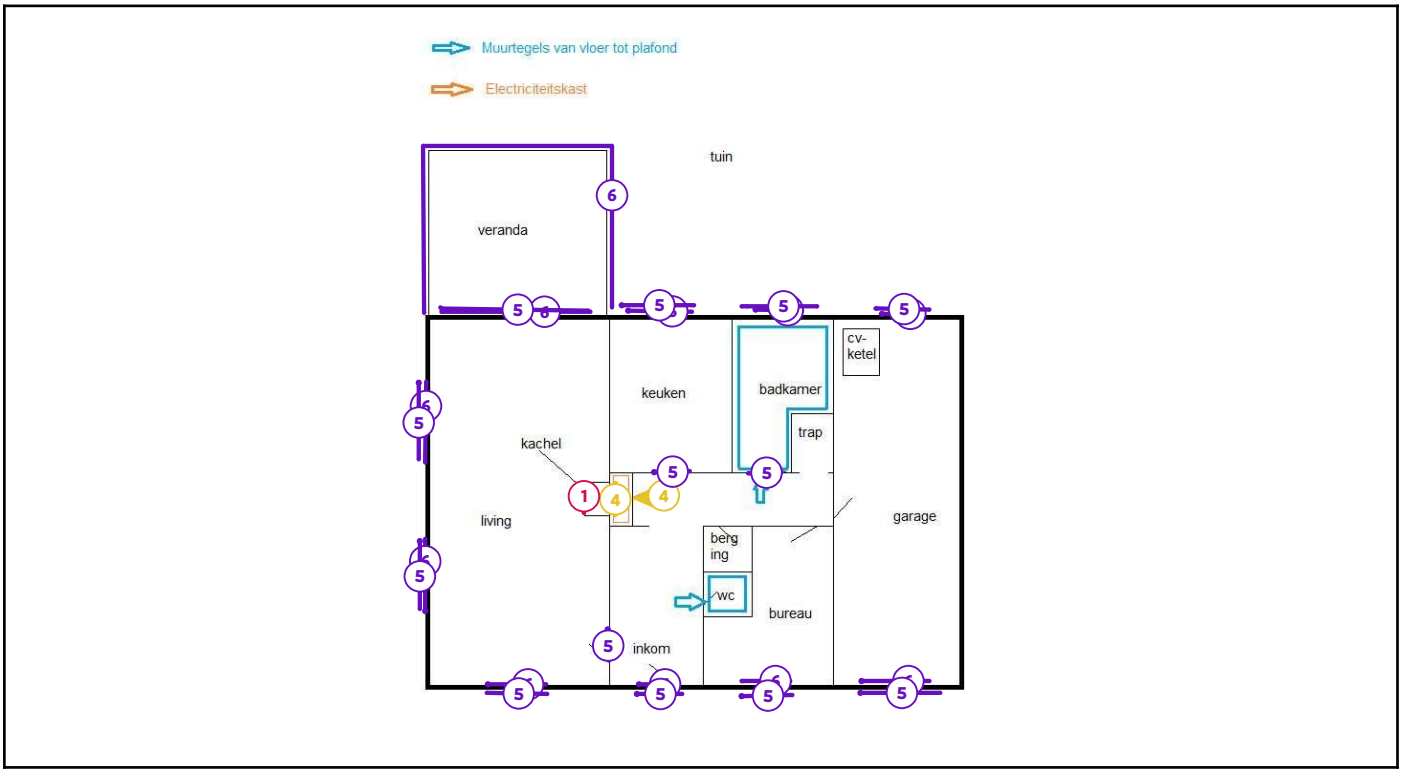
Plan 1.1: Schets woning glv

Beschrijving	Type	Actie
1. koord kachel	Asbestmateriaal	Dringend verwijderen
4. bakeliet electrische installatie	Asbestmateriaal	Zorgvuldig beheren
5. raam- en deurdorpels	Advies	-
6. kit/mastiek ramen en deuren	Advies	-

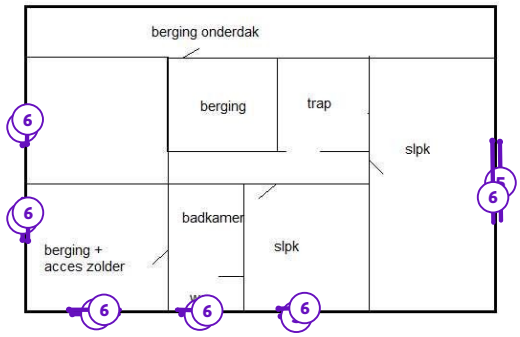
Plan 1.2: Schets woning +1

Beschrijving	Type	Actie
5. raam- en deurdorpels	Advies	-
6. kit/mastiek ramen en deuren	Advies	-

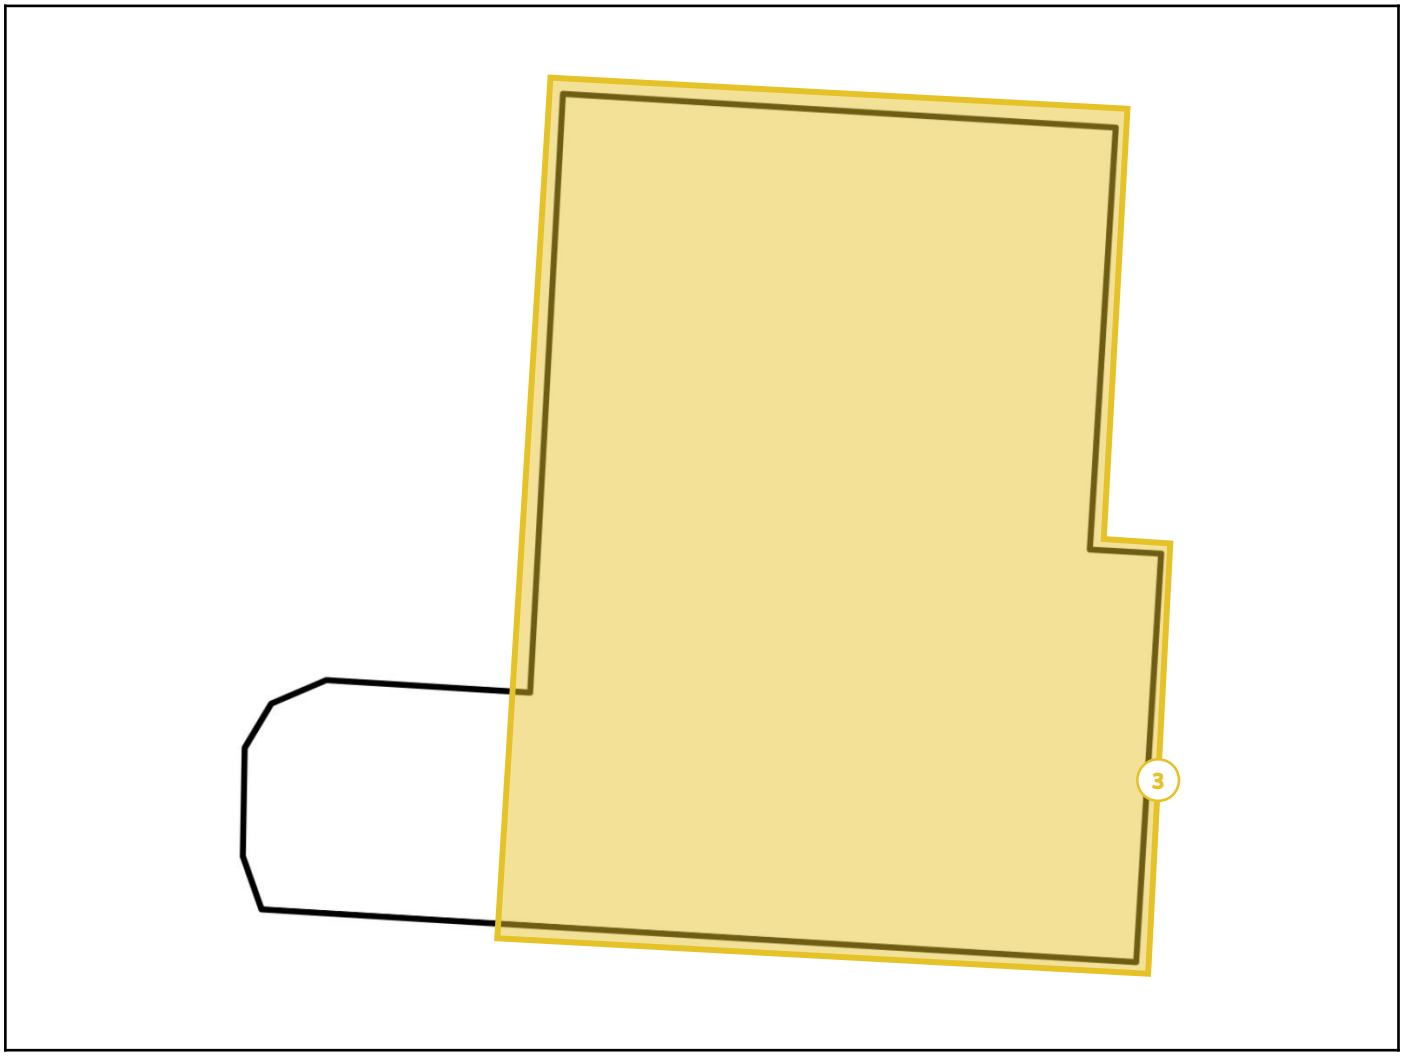
Plan 1.3: Woning plan

Beschrijving	Type	Actie
3. onderdak hellend dak	Asbestmateriaal	Zorgvuldig beheren

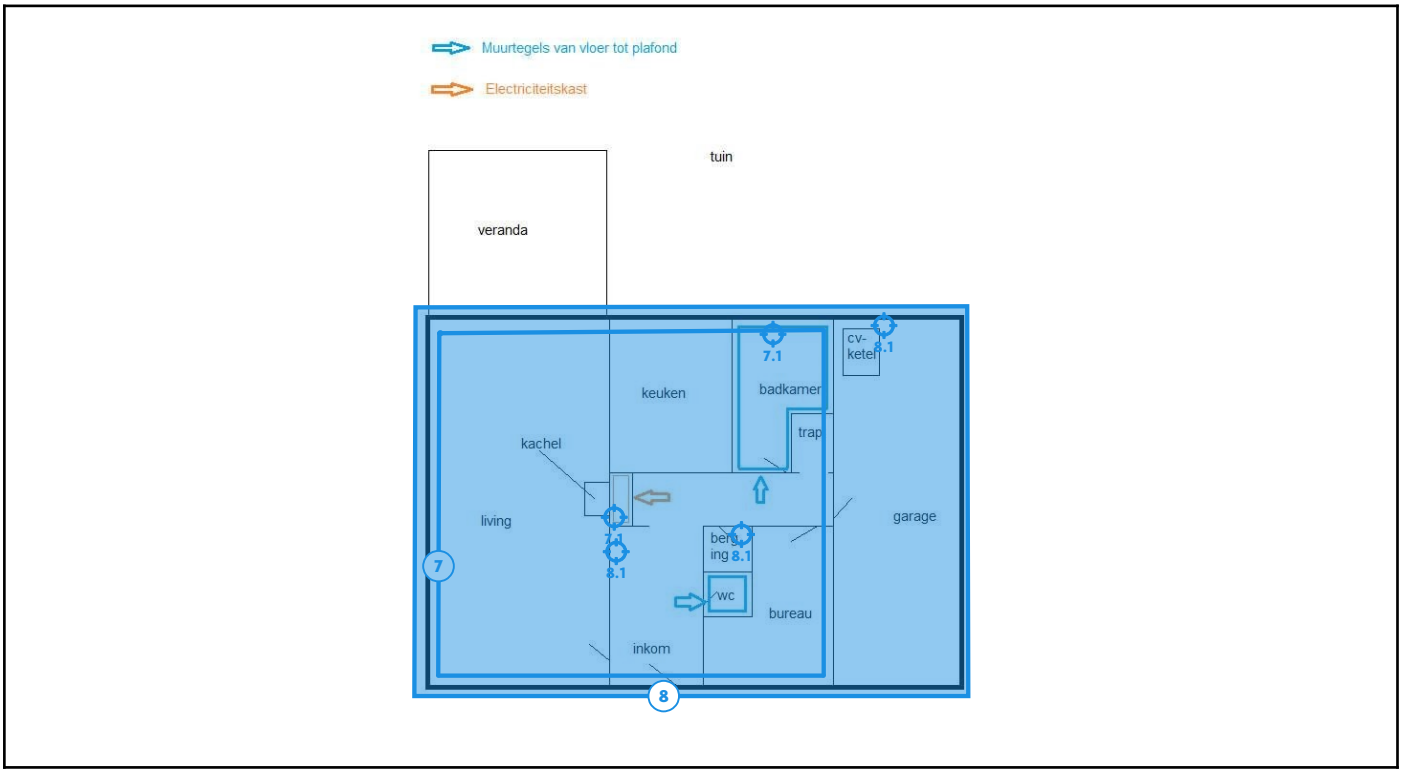
Plan 1.4: Schets woning glv

Beschrijving	Type	Actie
7. muurpleister	Geen asbest	-
7.1 Code: 001	Mengmonster	-
8. plafondpleister	Geen asbest	-
8.1 Code: 002	Mengmonster	-

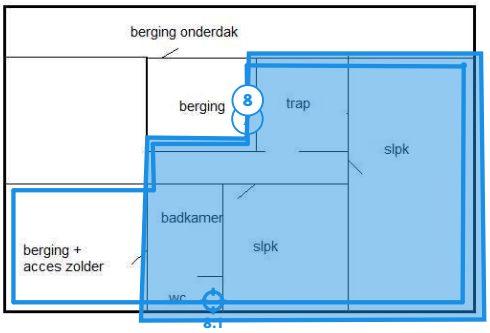
Plan 1.5: Schets woning +1

Beschrijving	Type	Actie
7. muurpleister	Geen asbest	-
8. plafondpleister	Geen asbest	-
8.1 Code: 002	Mengmonster	-

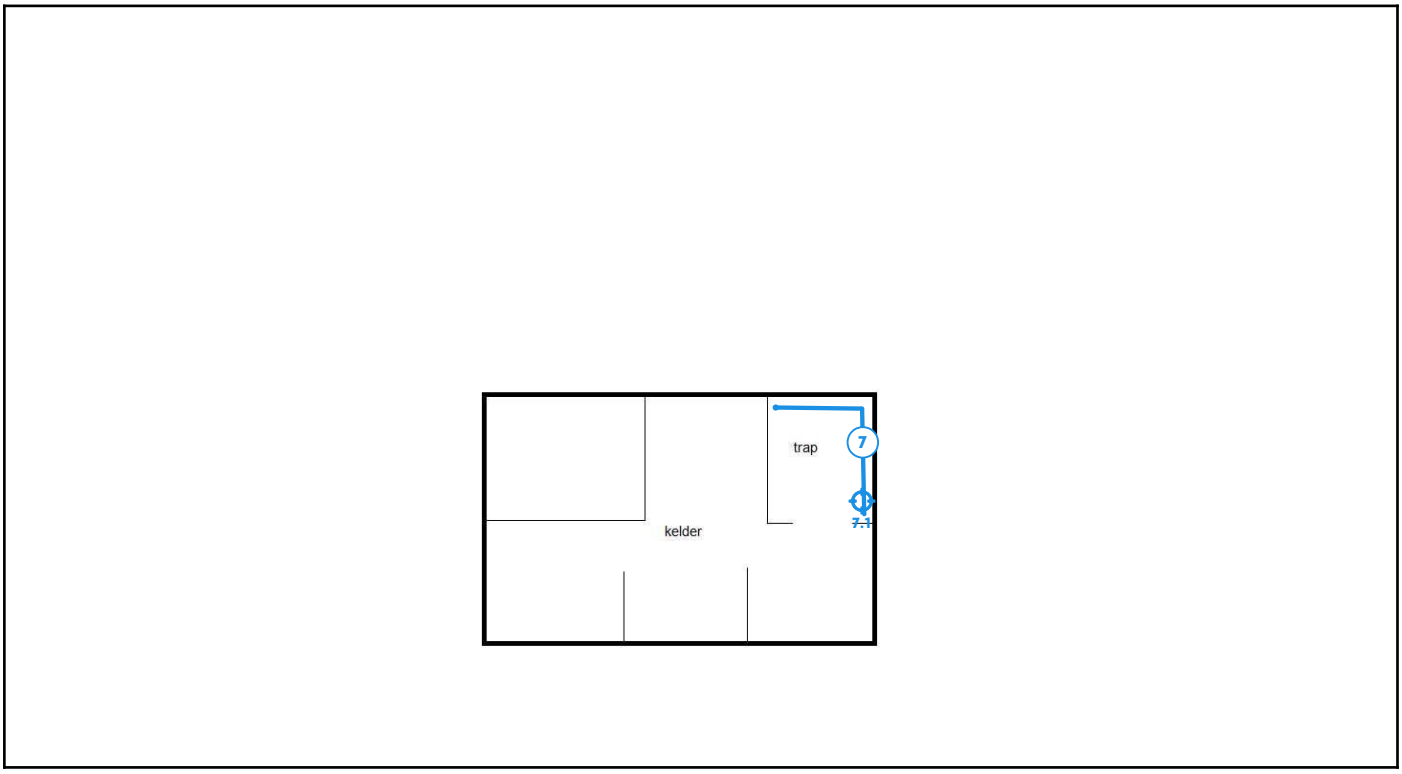
Plan 1.6: Schets woning kelder

Beschrijving	Type	Actie
7. muurpleister	Geen asbest	-
7.1 Code: 001	Mengmonster	-

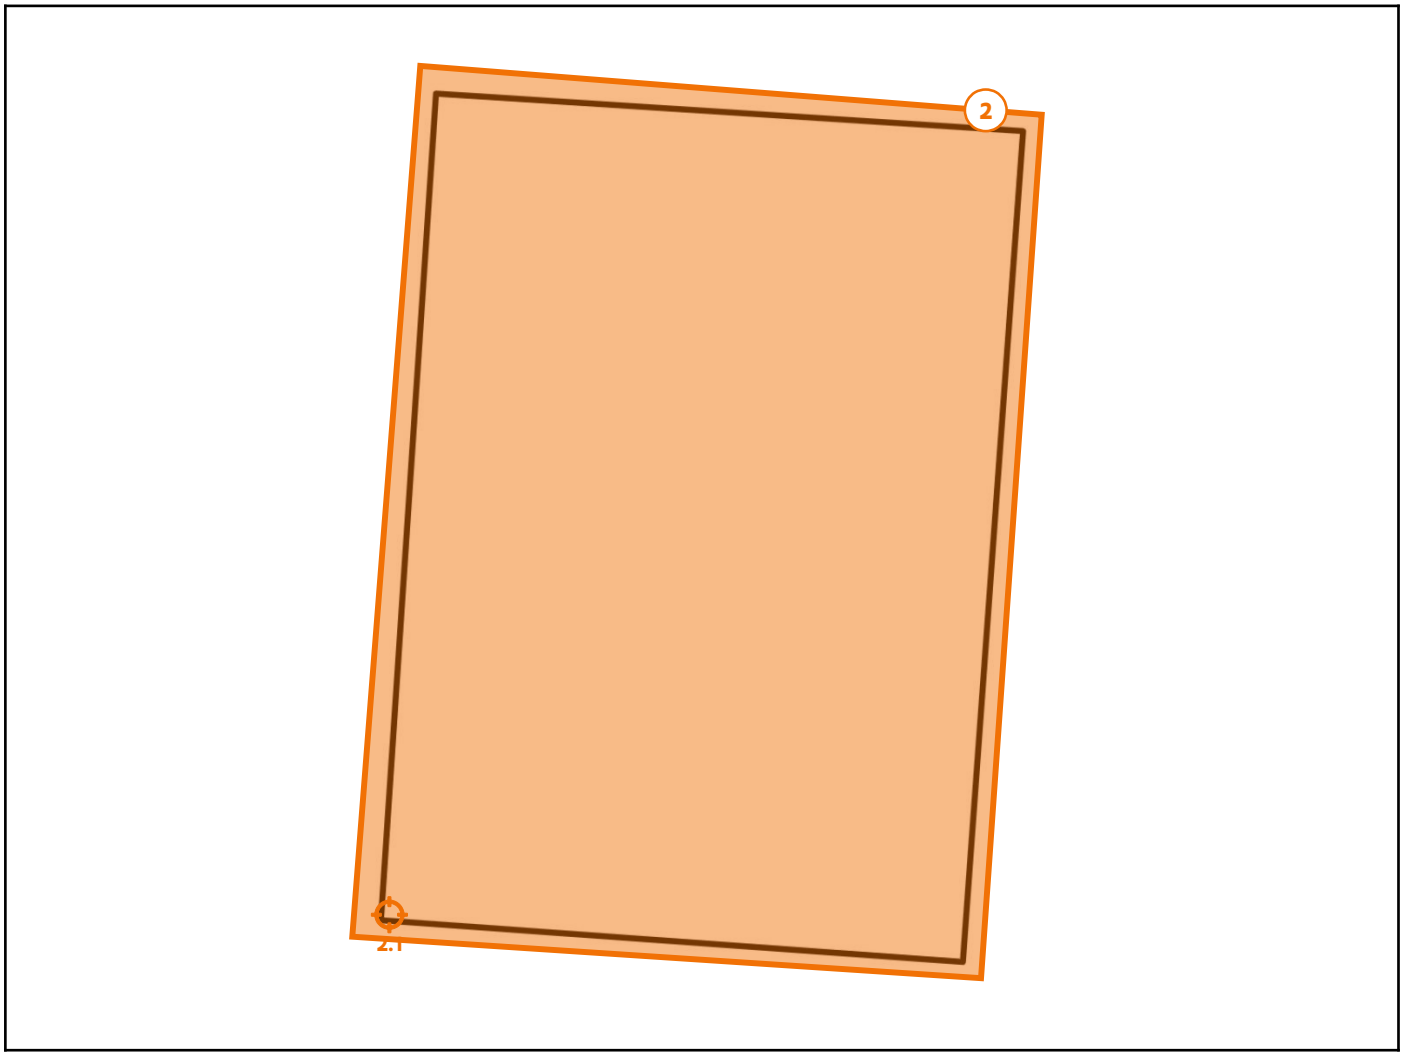
Plan 2.1: Tuinhuis plan

Beschrijving	Type	Actie
2. golfplaten tuinhuis	Asbestmateriaal	Verwijderen
2.1 Code: 003	Puntmonster	-

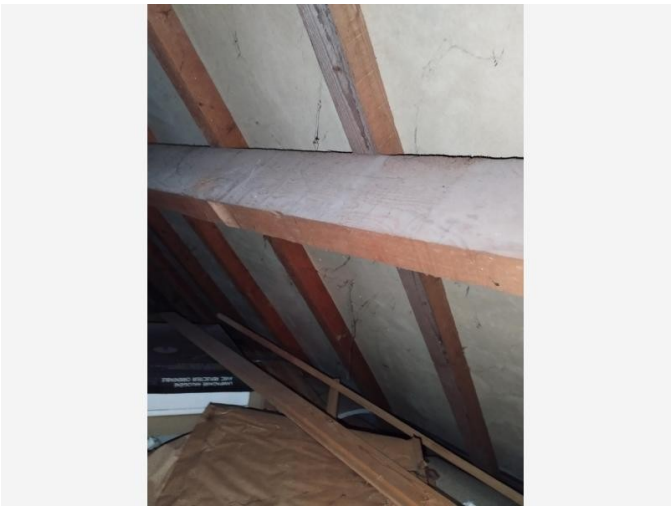
Fiche 3: onderdak hellend dak

Eindbeoordeling materiaalrisico	Laag materiaalrisico en/of verlaagde kans op vezelvrijgave

Gebondenheid	Categorie 1: hechtgebonden in oorsprong
Asbestsoort (vezeltype)	Crocidoliet aanwezig
Asbestconcentratie	Laag (< 50%)
Afschermingsgraad van het gehele materiaal	Geheel of deels (ook) vrij aan de binnenlucht
Toestand van het materiaal	Onbeschadigd, niet verweerd

Eenvoudig bereikbaar	Nee • Het asbestmateriaal is bedekt (uitgezonderd laag verf, coating, behang, kunststof, textiel) en het wegnemen van het bedekkende materiaal kan niet zonder het bedekkende materiaal te beschadigen.
Bevestigingswijze	• Geschroefd
Identificatiemethode	Vaststelling met bewijsdocument, zonder monstername
Destructieve handeling voor identificatie	Nee
Opmerking	Bewijsdocument: lastenboek. Enkel foto van het deel dat constructie onderdak beschijft. Makelaar in het bezit van het lastenboek.

- Zorg voor een veilig beheer en verwijder dit asbestmateriaal wanneer het bij werken eenvoudig bereikbaar wordt. Controleer de toestand jaarlijks op wijzigingen.

- Eenvoudige handelingen: mag via doe-het-zelf of door werknemer(s) met opleidingsattest eenvoudige handelingen
  Dek de zoldervloer af met plastic folie. Dragen van de nodige beschermingsmiddelen (mondmasker ffp3, handschoenen,tyvec).

Verwijder de dakpannen. Fixeer het plaatmateriaal, de asbesthoudende platen één voor één en in hun geheel verwijderen. Niet gooien, niet breken. Reinig nadien de draagstructuur met vochtige doeken (+ hepa stofzuiger kan niet gehuurd worden dus voor een particulier niet mogelijk).

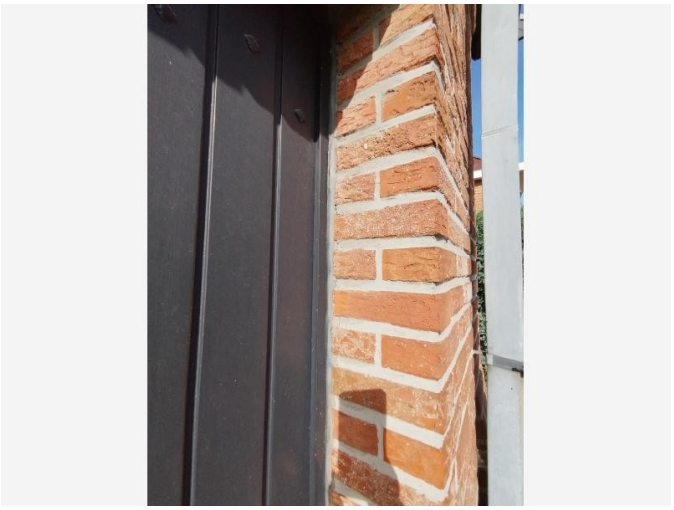
Fiche 6: kit/mastiek ramen en deuren

Afwerking ramen en deuren buitenschil woning in silicone.

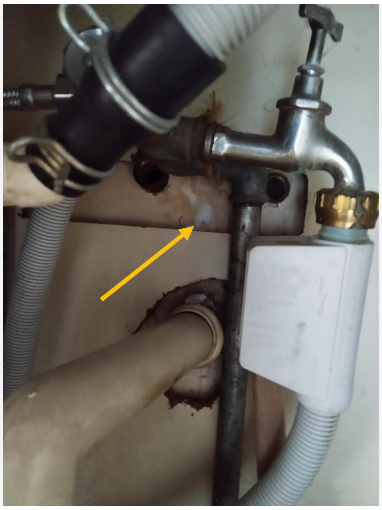
Fiche 7: muurpleister

Geen asbest

#	Type	Referentie	Resultaat
7.1	Mengmonster	001	Geen asbest
