Asbestinventarisattest

Kampenstraat 46, 9552 Herzele

Attestnummer : **20261125-000151.000**
Uitgegeven op : **25.11.2026**
Geldig tot : **25.11.2036**

Asbestveilig (maar niet asbestvrij)

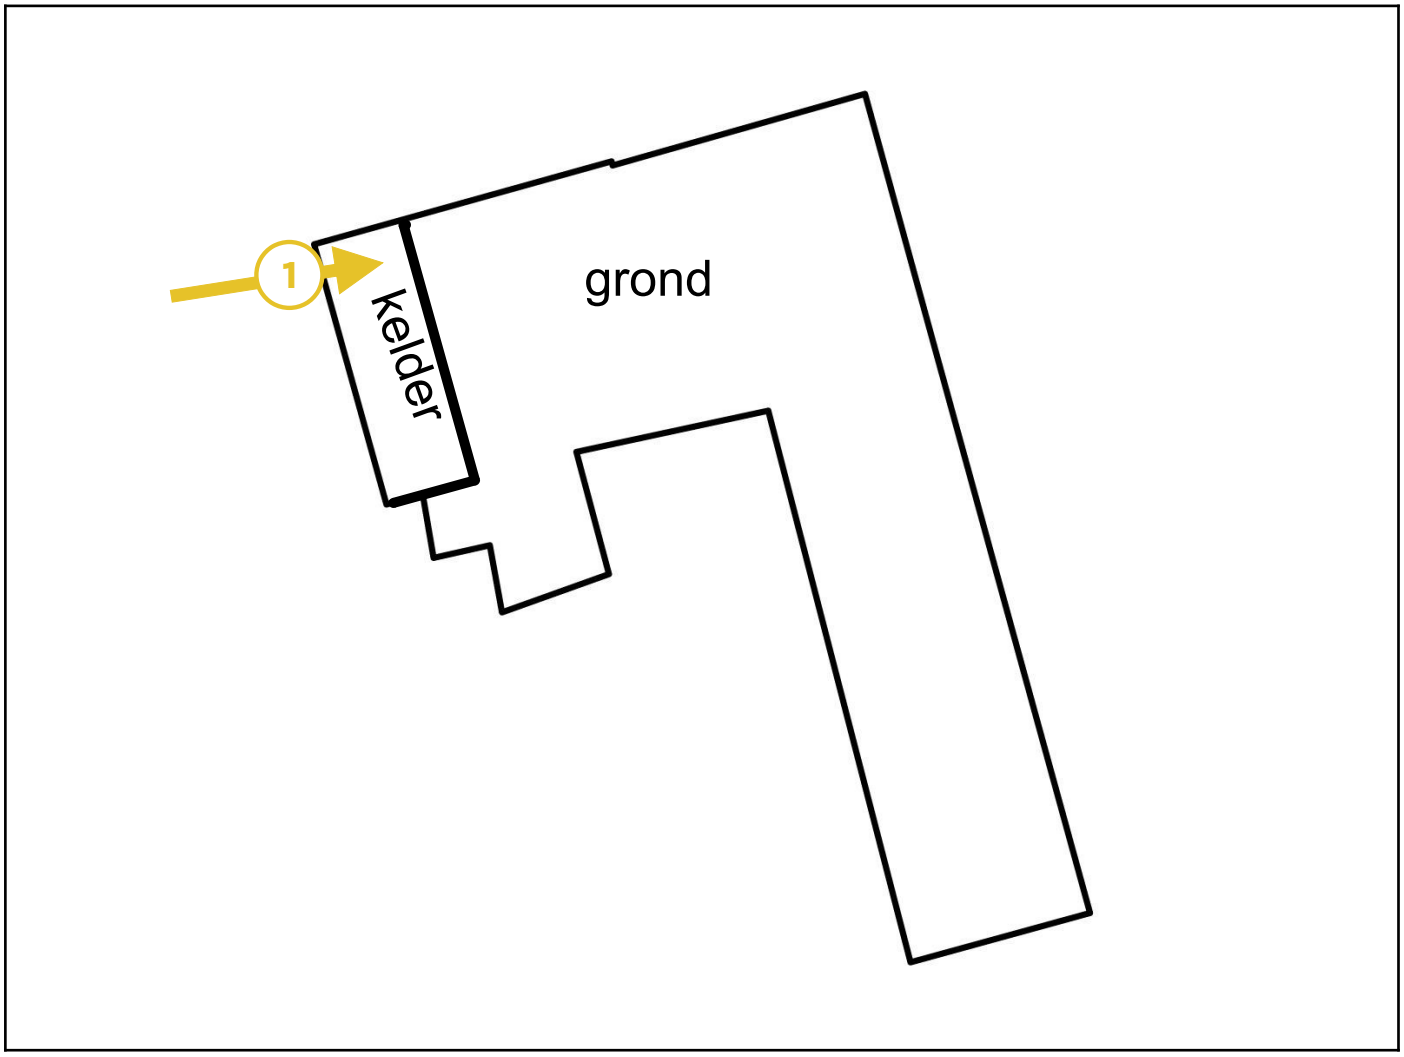
Plan 1.1: Hoofdgebouw plan kelder

Beschrijving	Type	Actie
1. Bakeliet electra	Asbestmateriaal	Zorgvuldig beheren

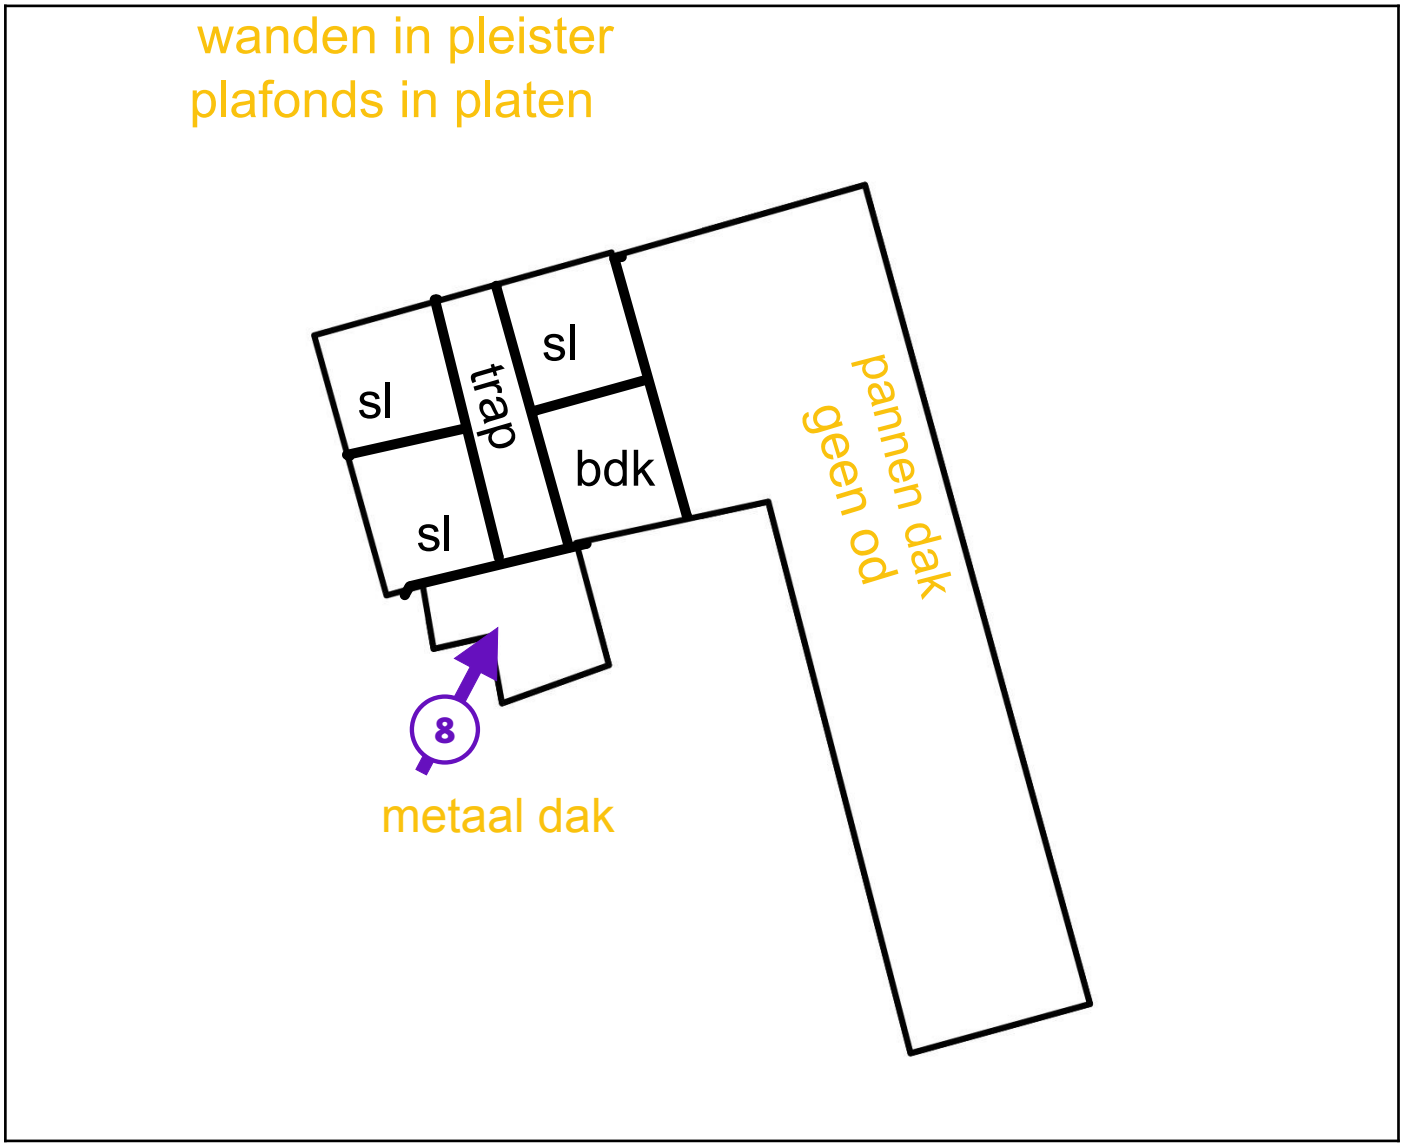
Plan 1.2: Hoofdgebouw plan gvl

Legende van plan 1.2: Hoofdgebouw plan gvl

Beschrijving	Type	Actie
2. Asbest cement luikje	Asbestmateriaal	Zorgvuldig beheren
2.1 Code: Pm4	Puntmonster	-
4. 21. Plafond type: Plaatmateriaal	Advies	-
5. 1. pleisterwerk wanden	Geen asbest	-
5.1 Code: Mm1	Mengmonster	-

5.2 Code: Mm2	Mengmonster	-
6. 93. crepi gevel	Geen asbest	-
6.1 Code: Mm3	Mengmonster	-
10. 7. Ketel: Geen asbest verdachte pakkingen waarneembaar	Overige ruimte of materiaal	-
12. 8. buisisolatie verwarmingsbuizen: niet aanwezig	Overige ruimte of materiaal	-

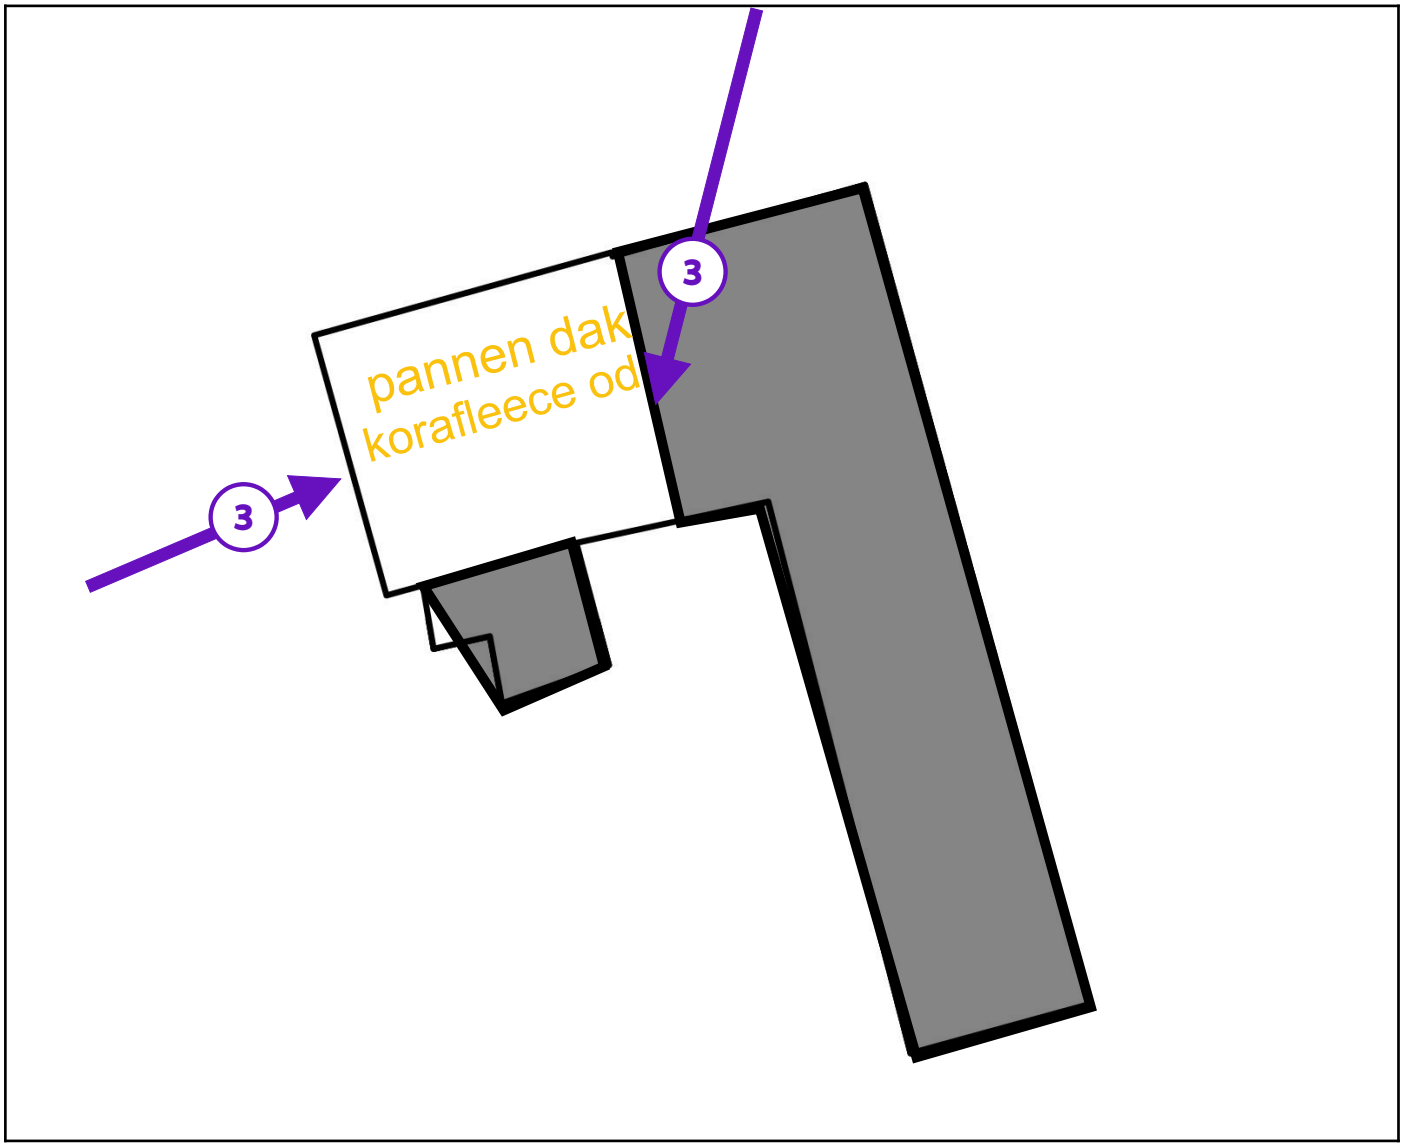
Plan 1.3: Hoofdgebouw plan 1e

Legende van plan 1.3: Hoofdgebouw plan 1e

Beschrijving	Type	Actie
4. 21. Plafond type: Plaatmateriaal	Advies	-
5. 1. pleisterwerk wanden	Geen asbest	-
7. 92. Onderdak type: niet asbest verdacht	Overige ruimte of materiaal	-
8. 3. Dak type: niet asbest verdacht	Overige ruimte of materiaal	-

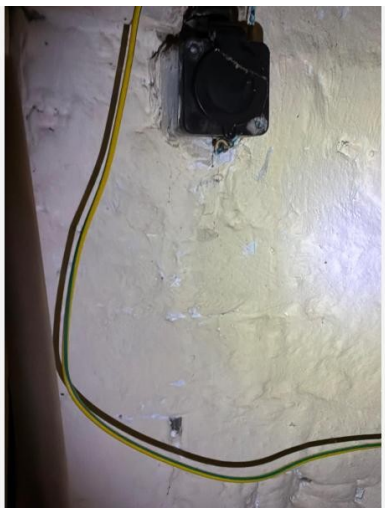
Fiche 1: Bakeliet electra

Asbestmateriaal

Het asbestmateriaal valt onder de mijlpaal van 2040.

Eindbeoordeling materiaalrisico	Laag materiaalrisico en/of verlaagde kans op vezelvrijgave

Gebondenheid	Categorie 1: hechtgebonden in oorsprong
Asbestsoort (vezeltype)	Crocidoliet aanwezig
Asbestconcentratie	Laag (< 50%)
Afschermingsgraad van het gehele materiaal	Geheel of deels vrij aan de binnenlucht, maar geen contact met binnenluchtstromen
Toestand van het materiaal	Onbeschadigd, niet verweerd

Beschrijving	Bakeliet electra
Omgeving	Binnen
Primaire drager	Communicatie en elektrische infrastructuur en uitrusting
Asbestmateriaal	Plaat, paneel, tablet - Type Bakeliet
Bindmiddel van asbestmateriaal	Kunststof of -hars
Gebondenheid op basis van bindmiddel	Hecht
Hoeveelheid (oppervlakte - dikte - aantal)	• 0,59 m^2 - 0,30 cm - 1 stuk
Totaal volume	0,002 m^3
Eenvoudig bereikbaar	Ja
Bevestigingswijze	• Onbekend
Identificatiemethode	De asbestdeskundige beoordeelt het materiaal als asbestverdacht en dus asbesthoudend, en dit zonder monstername. Motivatie: De monstername brengt andere schade aan dan schade die inherent is aan de monstername.
Destructieve handeling voor identificatie	Nee
Opmerking	Geschatte hoeveelheid Betreft verschillende toepassingen in bakeliet

- Zorg voor een veilig beheer. Vermijd het beschadigen van het asbestmateriaal. Controleer de toestand jaarlijks op wijzigingen.
- Voer bijkomende staalname(s) uit.

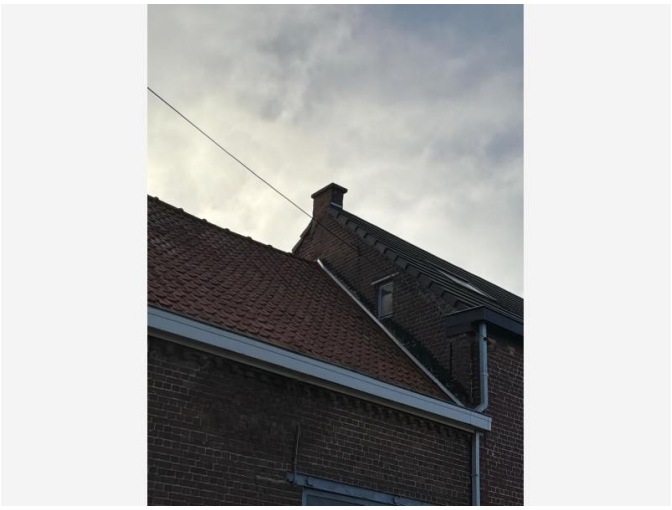
Fiche 3: 31. Binnenkant schouw

Tijdelijke beperking

Reden: Het te onderzoeken materiaal situeert zich hoger dan 3,50 m te rekenen vanaf een veilige ondergrond

Uitleg van de asbestdeskundige: De binnekant van de schouw is niet inspecteerbaar, aan de buitenkant van de schouw werd zichtbaar geen asbest aangetroffen. Bij werken in of aan de schouw extra aandacht besteden, hier kan zich mogelijks nog asbest schuilhouden. De inscpecteur kon dit tijdens zijn bezoek niet vaststellen ,daar deze handelingen onder een destructieve handeling zou vallen.

(Asbest)materiaal	Rookgaskanaal
Karakterisatie	Asbest (verdacht)
Primaire drager	HVAC infrastructuur en uitrusting

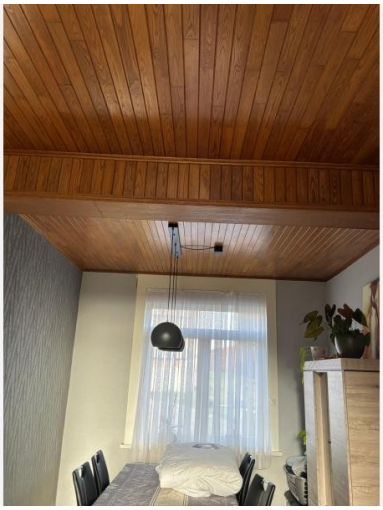
Fiche 4: 21. Plafond type: Plaatmateriaal

Dit type plafond is niet asbest verdacht. Er kan echter geen uitspraak gedaan worden over de achterligende delen. Hier kunnen zich mogelijk nog verdacht materialen bevinden.

Basis voor advies	De asbestdeskundige beoordeelt het materiaal als niet-asbestverdacht.

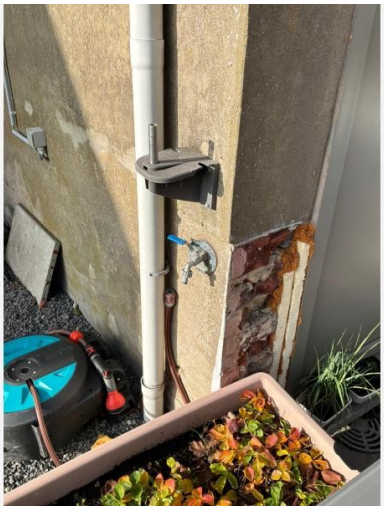
Fiche 6: 93. crepi gevel

Geen asbest

#	Type	Referentie	Resultaat
6.1	Mengmonster	Mm3	Geen asbest
