Asbestinventarisattest

Putberg 47, 1730 Asse

Attestnummer : **20261027-000215.000**
Uitgegeven op : **27.10.2026**
Geldig tot : **27.10.2031**

Niet-asbestveilig

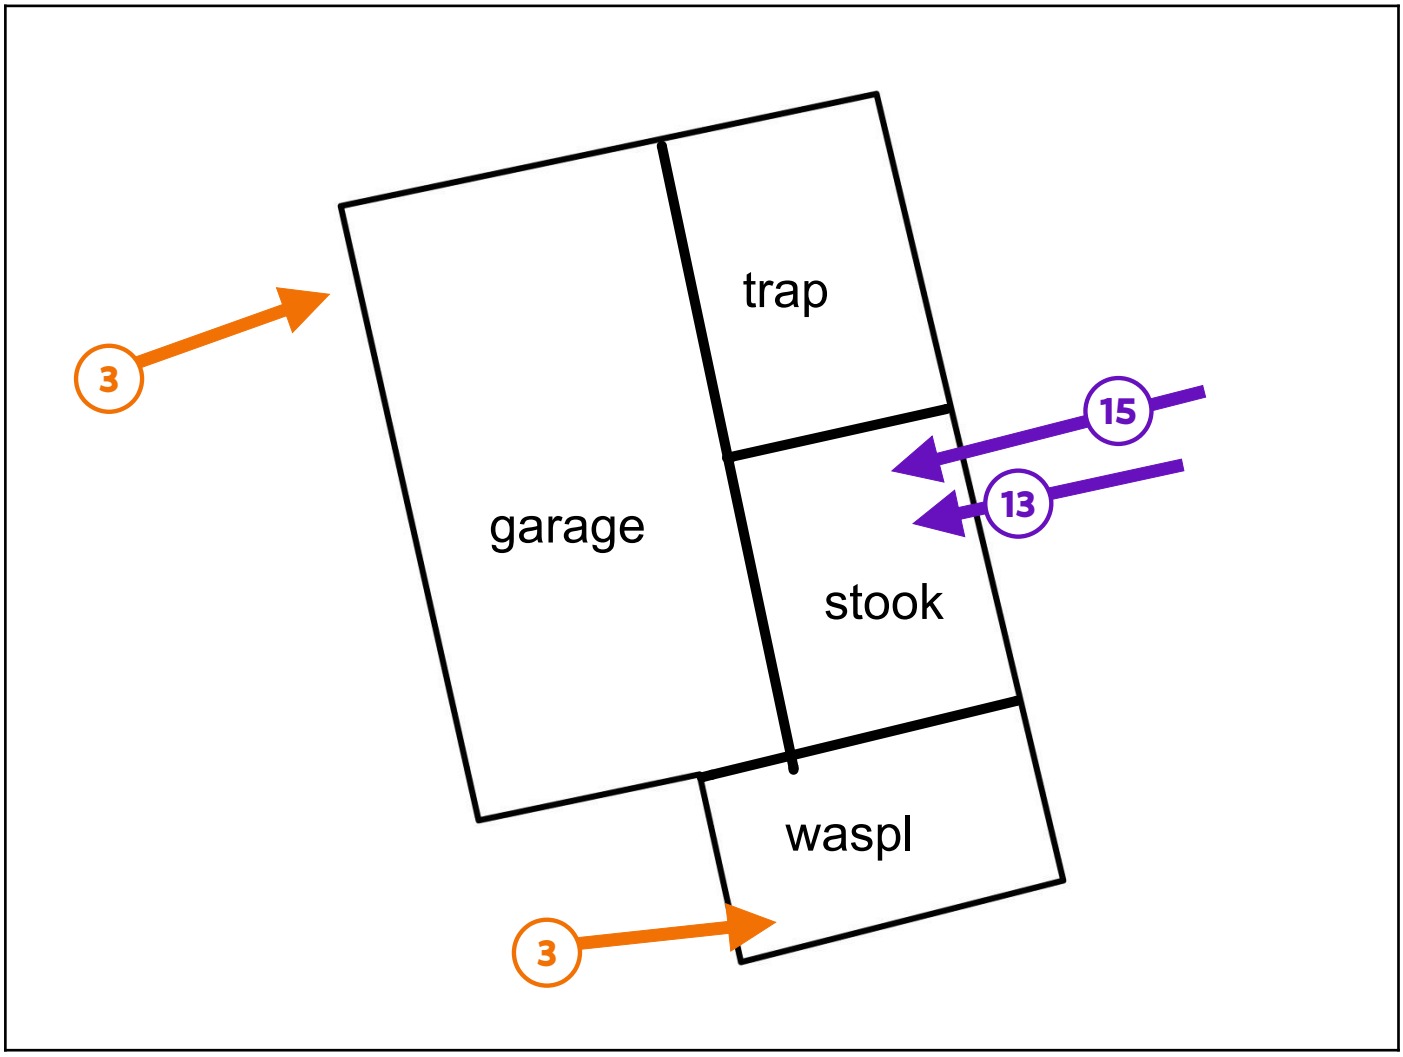
Plan 1.1: Hoofdgebouw plan kelder

Beschrijving	Type	Actie
3. Bakeliet electra	Asbestmateriaal	Verwijderen
13. 7. Ketel: Geen asbest verdachte pakkingen waarneembaar	Overige ruimte of materiaal	-
15. 8. buisisolatie verwarmingsbuizen: niet aanwezig	Overige ruimte of materiaal	-

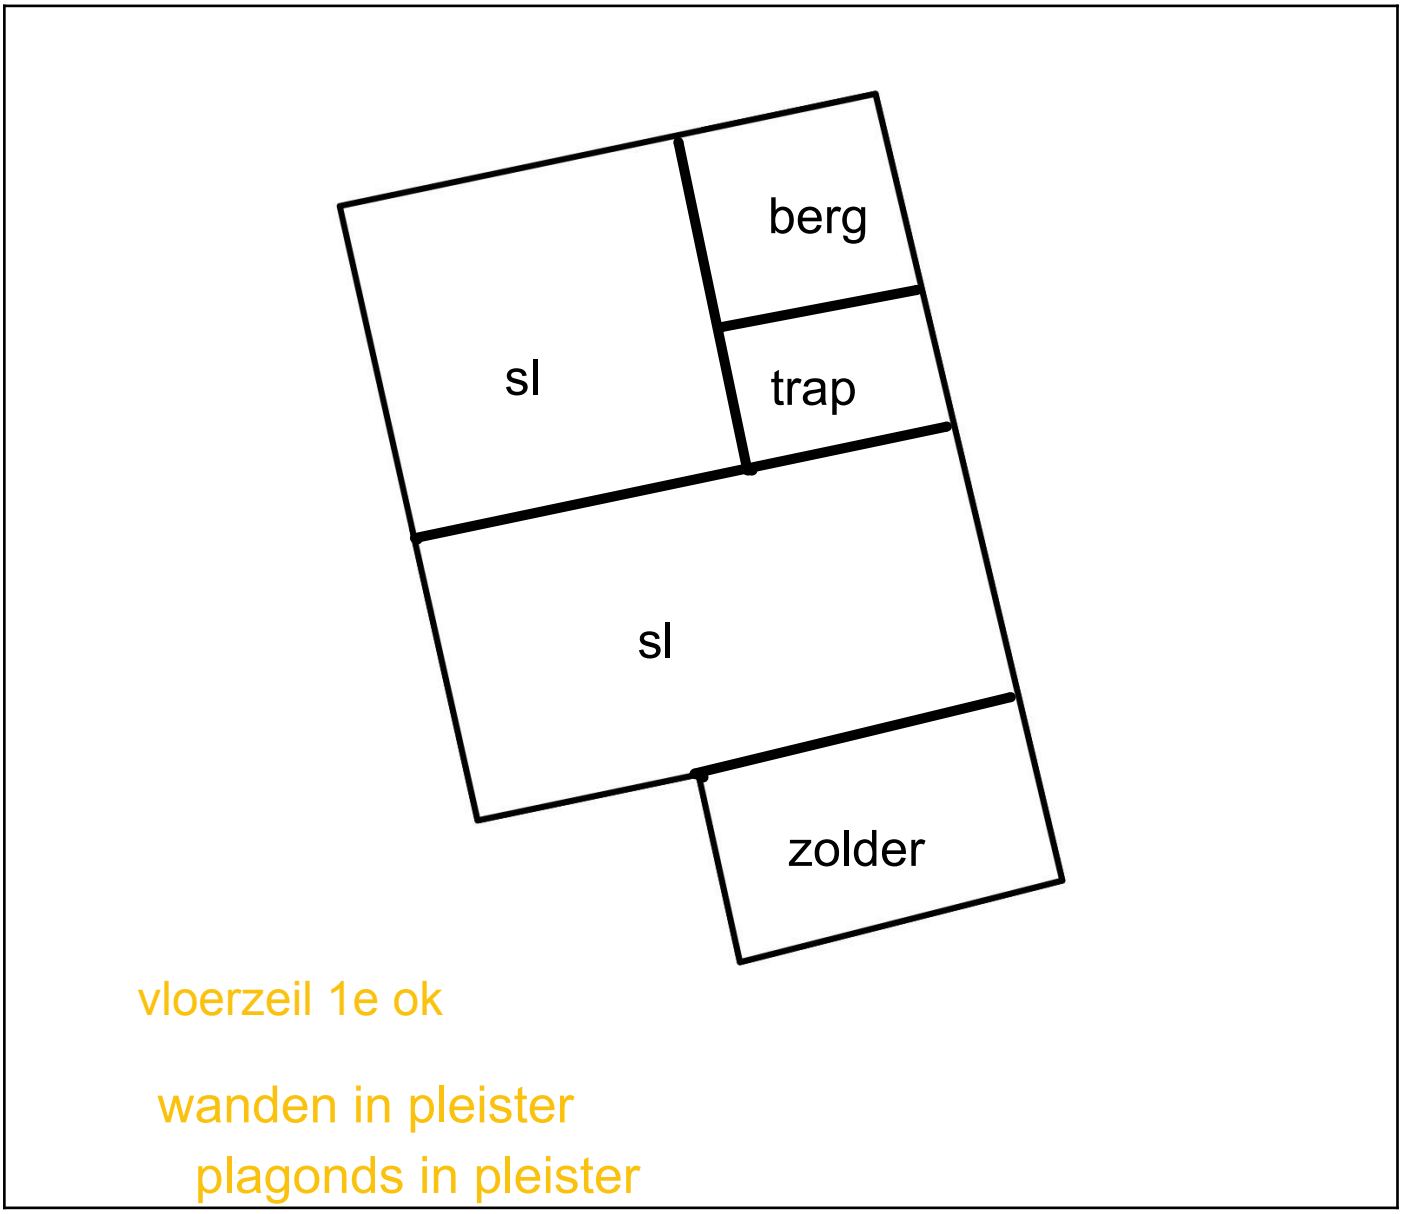
Legende van plan 1.2: Hoofdgebouw plan gvl

Beschrijving	Type	Actie
7. 6. faiancelijm achter tegels	Advies	-
9. 1. pleisterwerk wanden	Geen asbest	-
9.1 Code: Mm1	Mengmonster	-
10. 2. pleisterwerk plafond	Geen asbest	-
10.1 Code: Mm2	Mengmonster	-

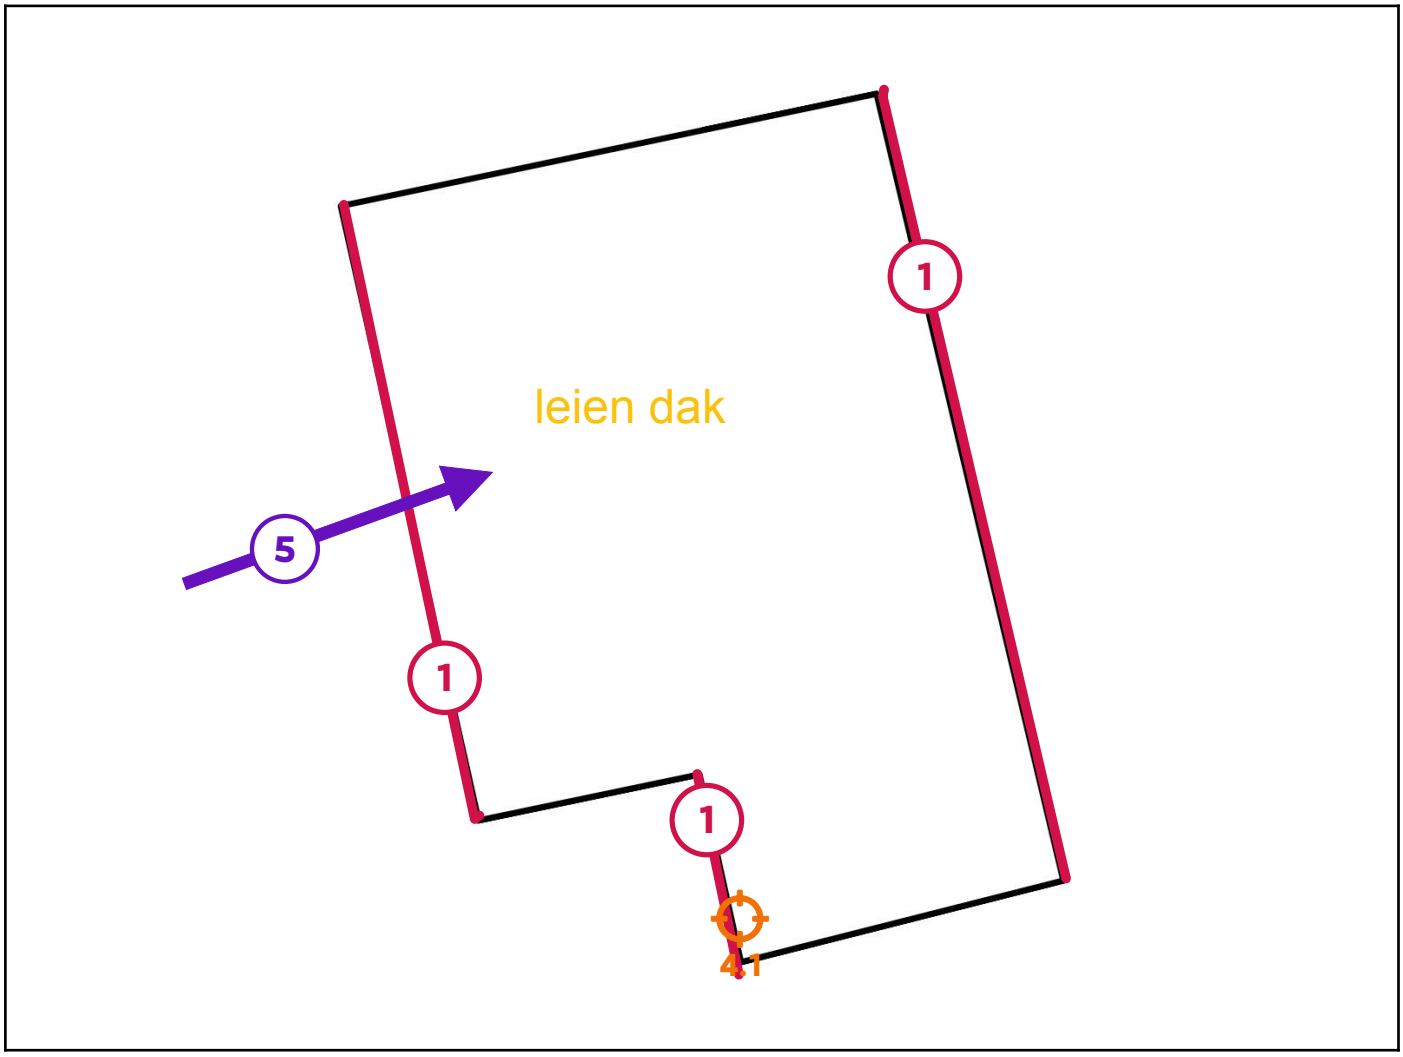
Plan 1.4: Hoofdgebouw plan dak

Beschrijving	Type	Actie
1. Sediment en slib in goot	Asbestmateriaal	Dringend verwijderen
4. leien dak	Asbestmateriaal	Verwijderen
4.1 Code: Pm3	Puntmonster	-
5. 31. Binnenkant schouw	Beperking	-

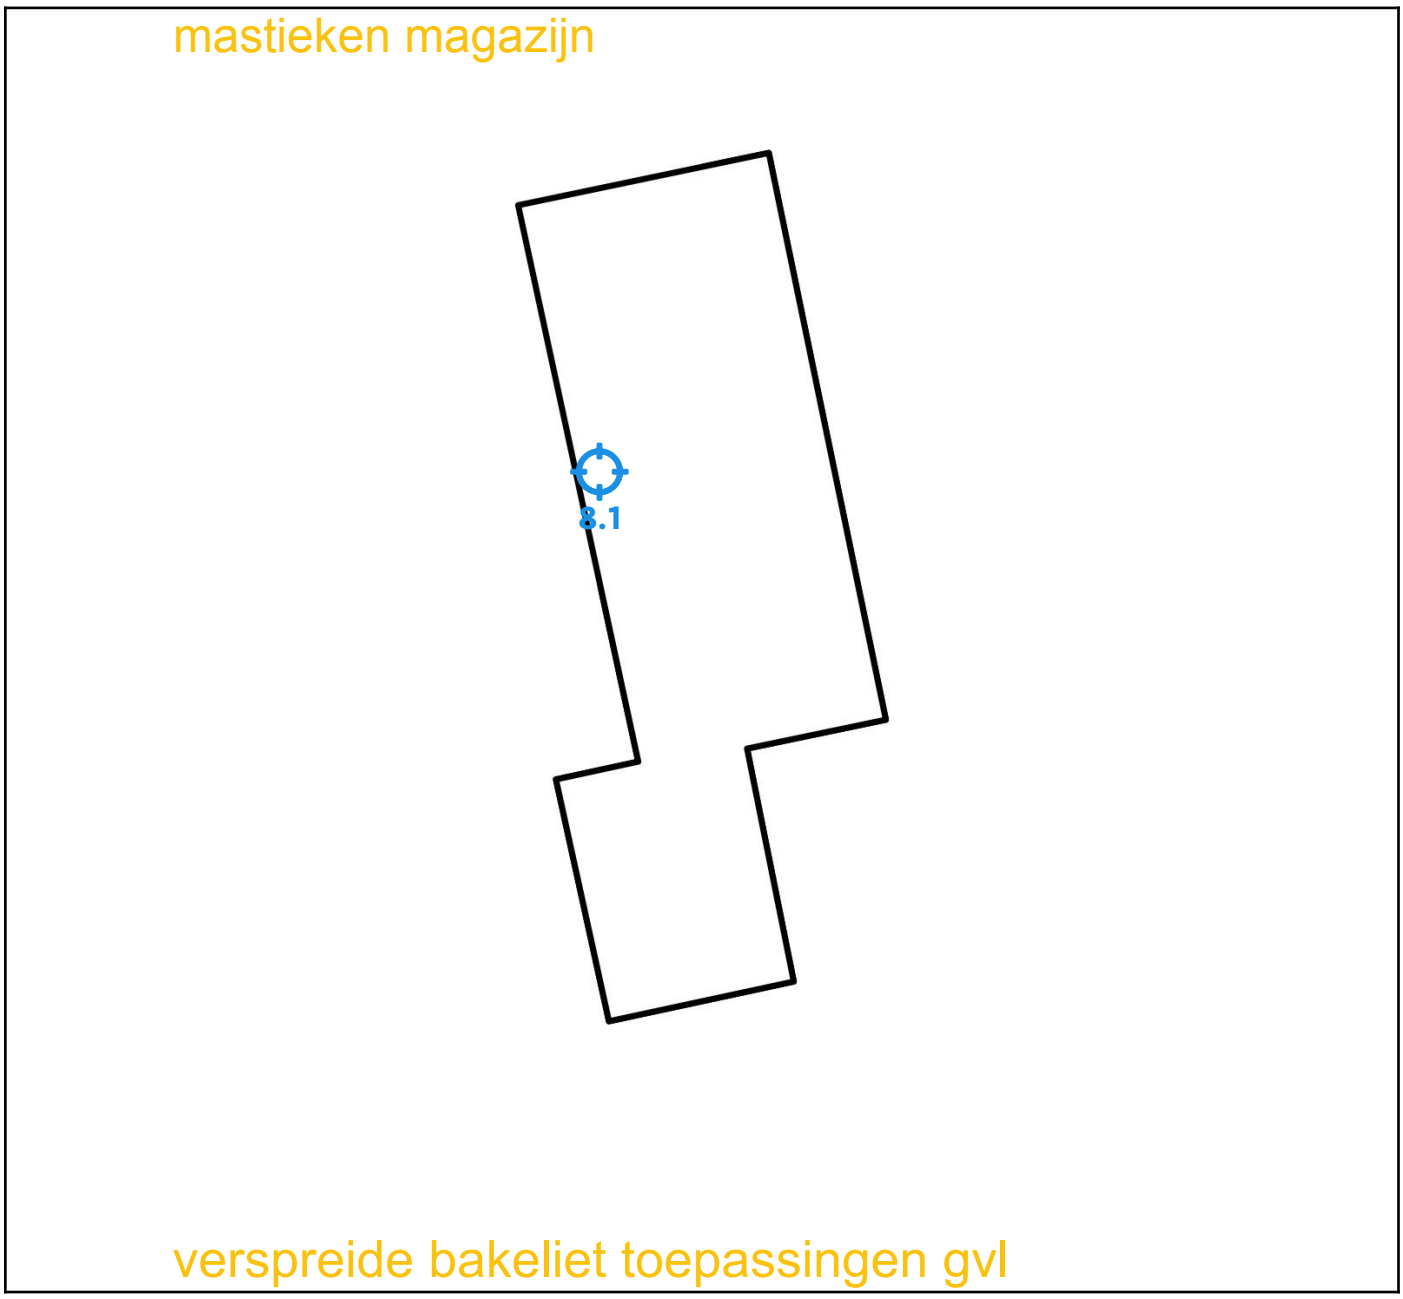
Plan 2.1: Magazijn plan gvl

Beschrijving	Type	Actie
3. Bakeliet electra	Asbestmateriaal	Verwijderen
8. mastiek schrijnwerk: verdachte kit	Geen asbest	-
8.1 Code: Pm4	Puntmonster	-

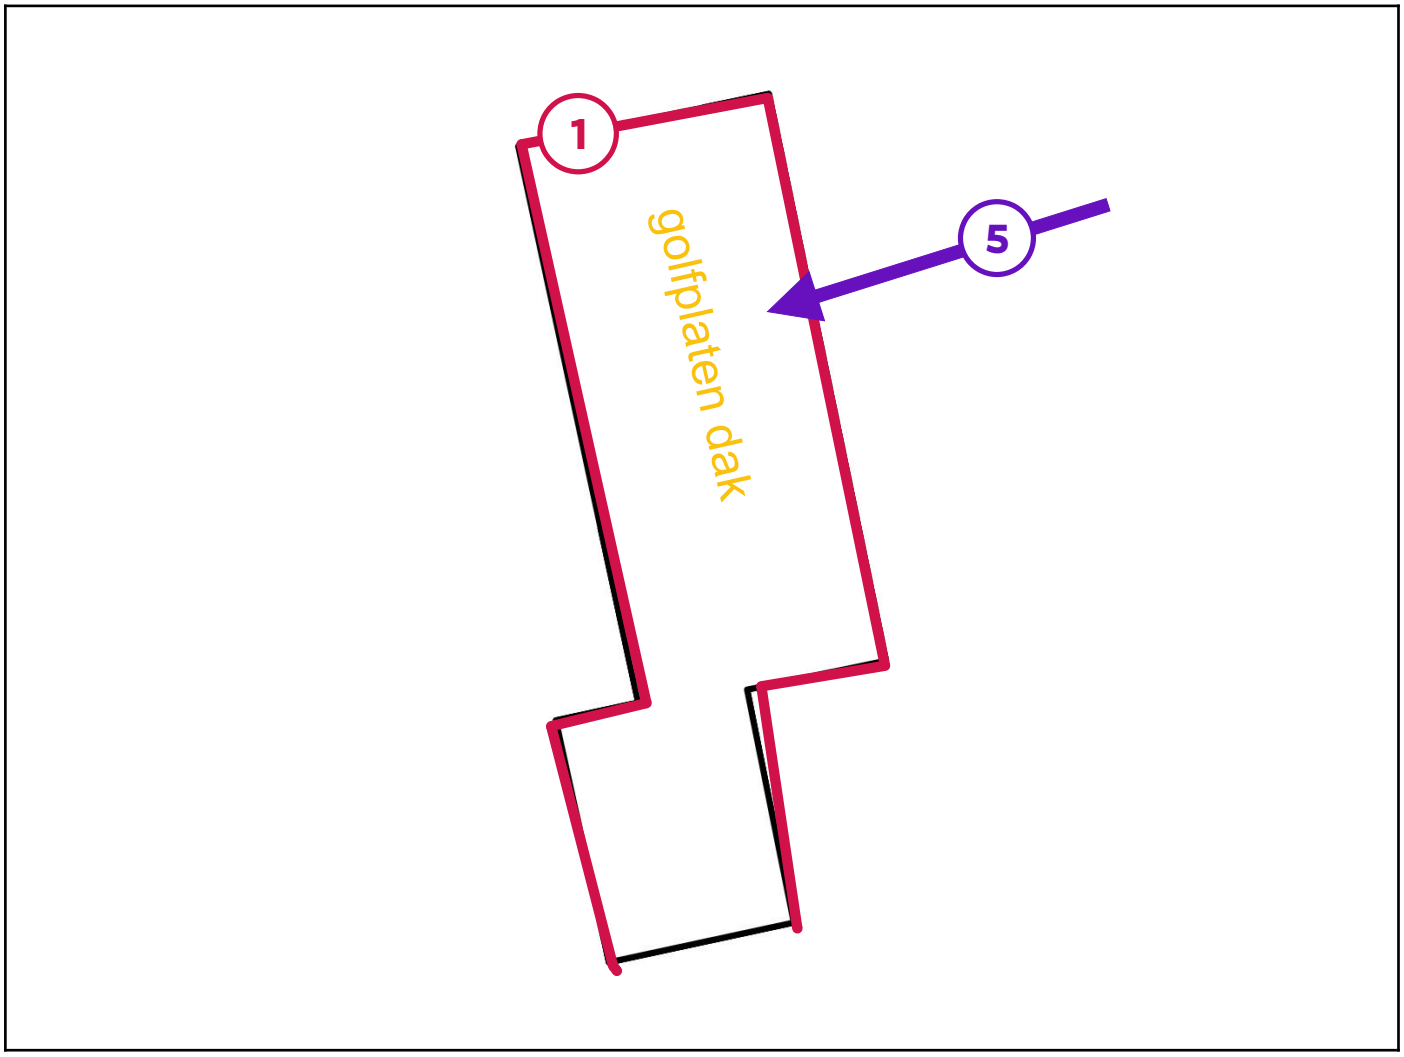
Plan 2.2: Magazijn plan dak

Beschrijving	Type	Actie
1. Sediment en slib in goot	Asbestmateriaal	Dringend verwijderen
2. golfplaten dak	Asbestmateriaal	Dringend verwijderen
5. 31. Binnenkant schouw	Beperking	-

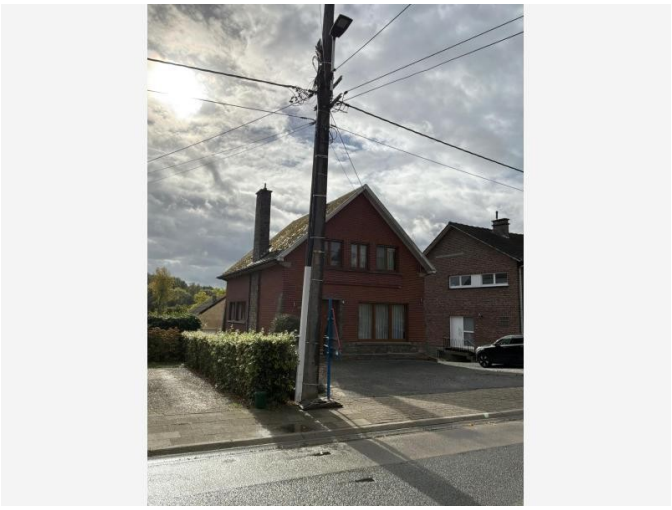
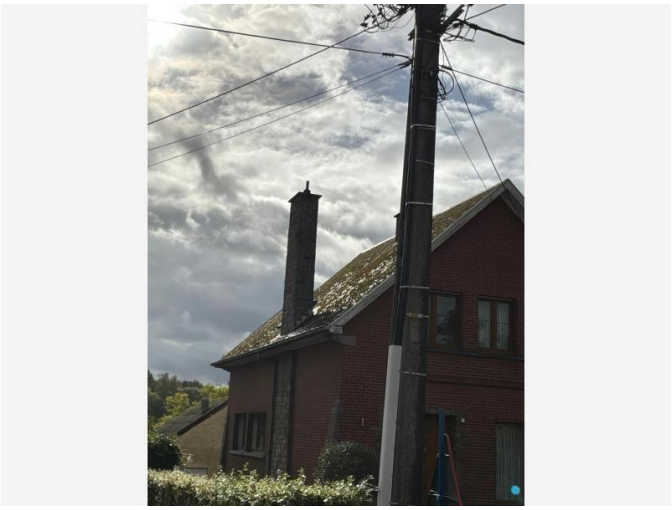
Fiche 4: leien dak

Conclusie

Het asbestmateriaal valt onder de mijlpaal van 2034.

Verwijderen

Eindbeoordeling materiaalrisico	Verhoogd materiaalrisico en/of verhoogde kans op vezelvrijgave

Gebondenheid	Categorie 1: hechtgebonden in oorsprong
Asbestsoort (vezeltype)	Crocidoliet aanwezig
Asbestconcentratie	Laag (< 50%)
Afschermingsgraad van het gehele materiaal	Geheel of deels vrij aan de buitenlucht, maar geen contact met binnenlucht
Toestand van het materiaal	Matig beschadigd, matig verweerd

#	Type	Referentie	Resultaat
4.1	Puntmonster	Pm3	Crocidoliet, Chrysotiel

Beschrijving	leien dak
Omgeving	Buiten
Primaire drager	Schuin dak
Asbestmateriaal	Dak- en gevelbekleding - Lei, shingle
Bindmiddel van asbestmateriaal	Cement
Gebondenheid op basis van bindmiddel	Hecht
Hoeveelheid (oppervlakte - aantal)	• 90,00 m^2 - 1 stuk
Totale oppervlakte	90,00 m^2
Eenvoudig bereikbaar	Ja
Bevestigingswijze	• Geschroefd • Genageld, geniet
Identificatiemethode	Een monstername door de asbestdeskundige met laboanalyse door een asbestlabo.
Destructieve handeling voor identificatie	Nee
Opmerking	Geschatte hoeveelhied.

- Verwijder dit asbestmateriaal zo snel mogelijk. Volg de toestand goed op.
- Hemelwater dat afspoelt van asbestcement daken of gevels kan asbestdeeltjes bevatten. Gebruik het enkel voor gesloten circuits (bv. spoelen toiletten). Reinig na het vervangen van het dak of de gevel de dakgoten en regenwaterput of -ton om asbesthoudend sediment of slib te verwijderen

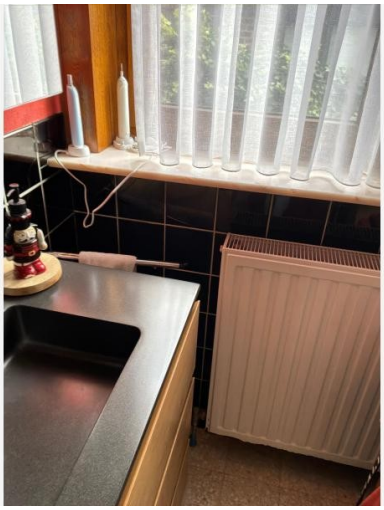
Fiche 7: 6. faiancelijm achter tegels

Informatie over een materiaal dat de asbestdeskundige niet kan waarnemen of vaststellen

Mogelijk bevinden zich achter deze tegels verdachte lijmen. Bij werken aan de tegels is een aanvullend onderzoek aangewezen om de aard van de lijmen te bepalen.

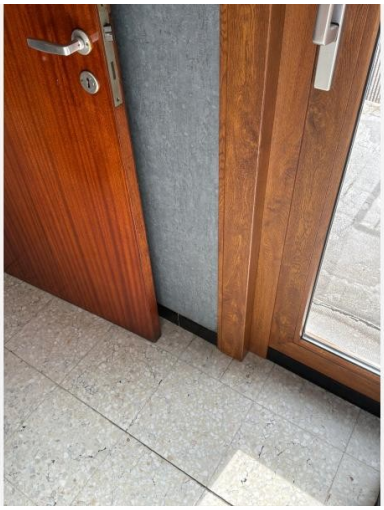
Fiche 9: 1. pleisterwerk wanden

Geen asbest

#	Type	Referentie	Resultaat
9.1	Mengmonster	Mm1	Geen asbest

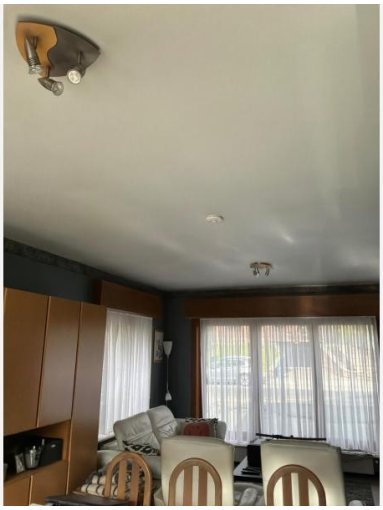
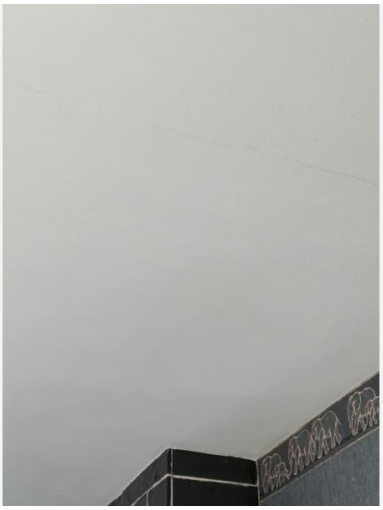
Fiche 10: 2. pleisterwerk plafond

Geen asbest

#	Type	Referentie	Resultaat
10.1	Mengmonster	Mm2	Geen asbest

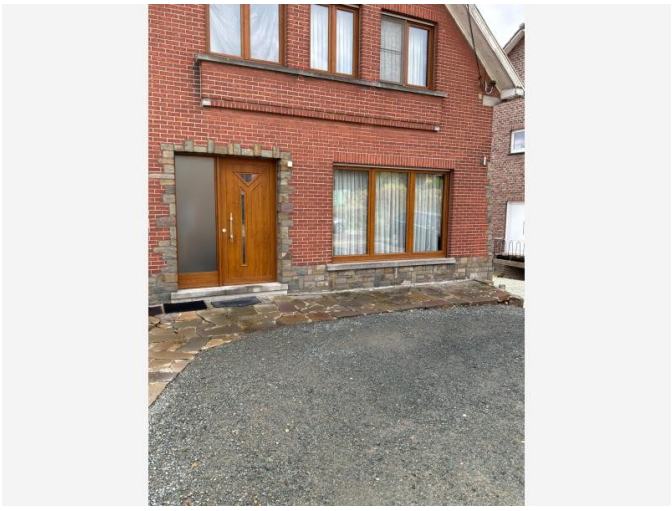
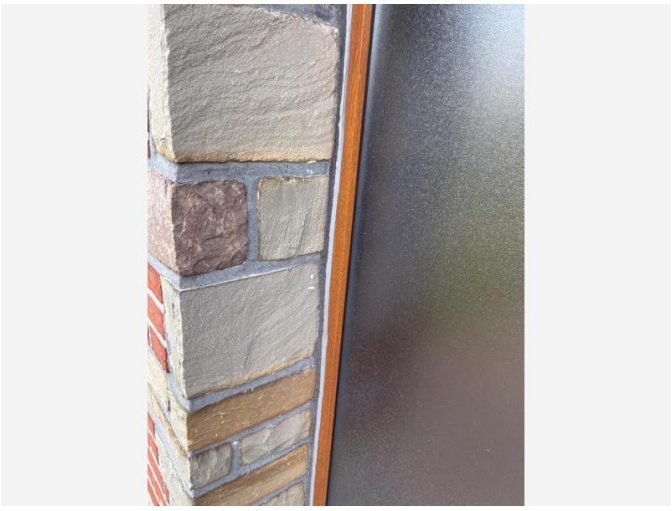
Beschrijving	Notitie	Terug te vinden op plannen
Fiche 11: 4. mastiek type: niet asbest verdacht	Aanwezig in alle ramen, buiten de andere aangeduide types. Dit type mastiek is niet asbest verdacht	-
Fiche 12: 92. Onderdak type: niet asbest verdacht	Dit onderdak type is niet asbest verdacht. (Deze zijn steeksproefsgewijs vastgesteld en kunnen, indien de vastelling dit niet toeliet, geen uitspraak doen over het volledige onderdak.)	-
Fiche 13: 7. Ketel: Geen asbest verdachte pakkingen waarneembaar	Aan de ketel zijn geen asbest verdachte pakkingen waar te nemen. Indien de ketel een bouwjaar van voor 2001 heeft kunnen er zich mogelijks binnen in de ketel nog asbest verdachte pakkingen bevinden.	Plan 1.1: Hoofdgebouw plan kelder

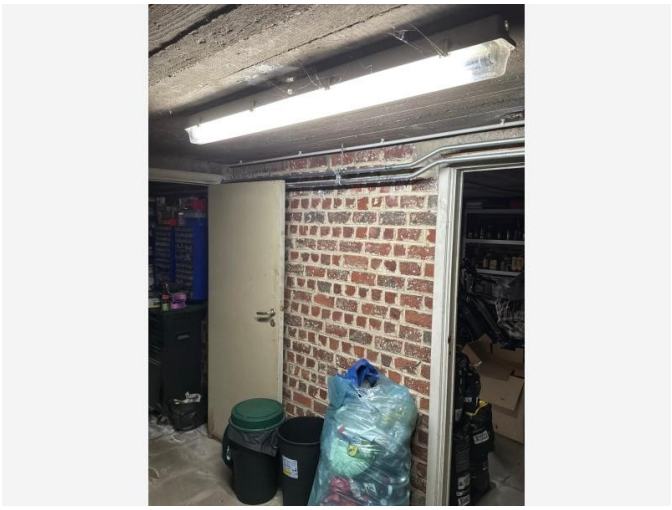
Beschrijving	Notitie	Terug te vinden op plannen
Fiche 14: Lift: niet aanwezig	In deze eenheid is geen liftinfrastructuur aanwezig.	-
Fiche 15: 8. buisisolatie verwarmingsbuizen: niet aanwezig	Deze toepassing is niet asbest verdacht.	Plan 1.1: Hoofdgebouw plan kelder
