Asbestinventarisattest

Diepestraat 90/7, 9300 Aalst

Attestnummer : **20260922-000332.000**
Uitgegeven op : **22.09.2026**
Geldig tot : **Onbeperkt** (tenzij de toestand wijzigt)

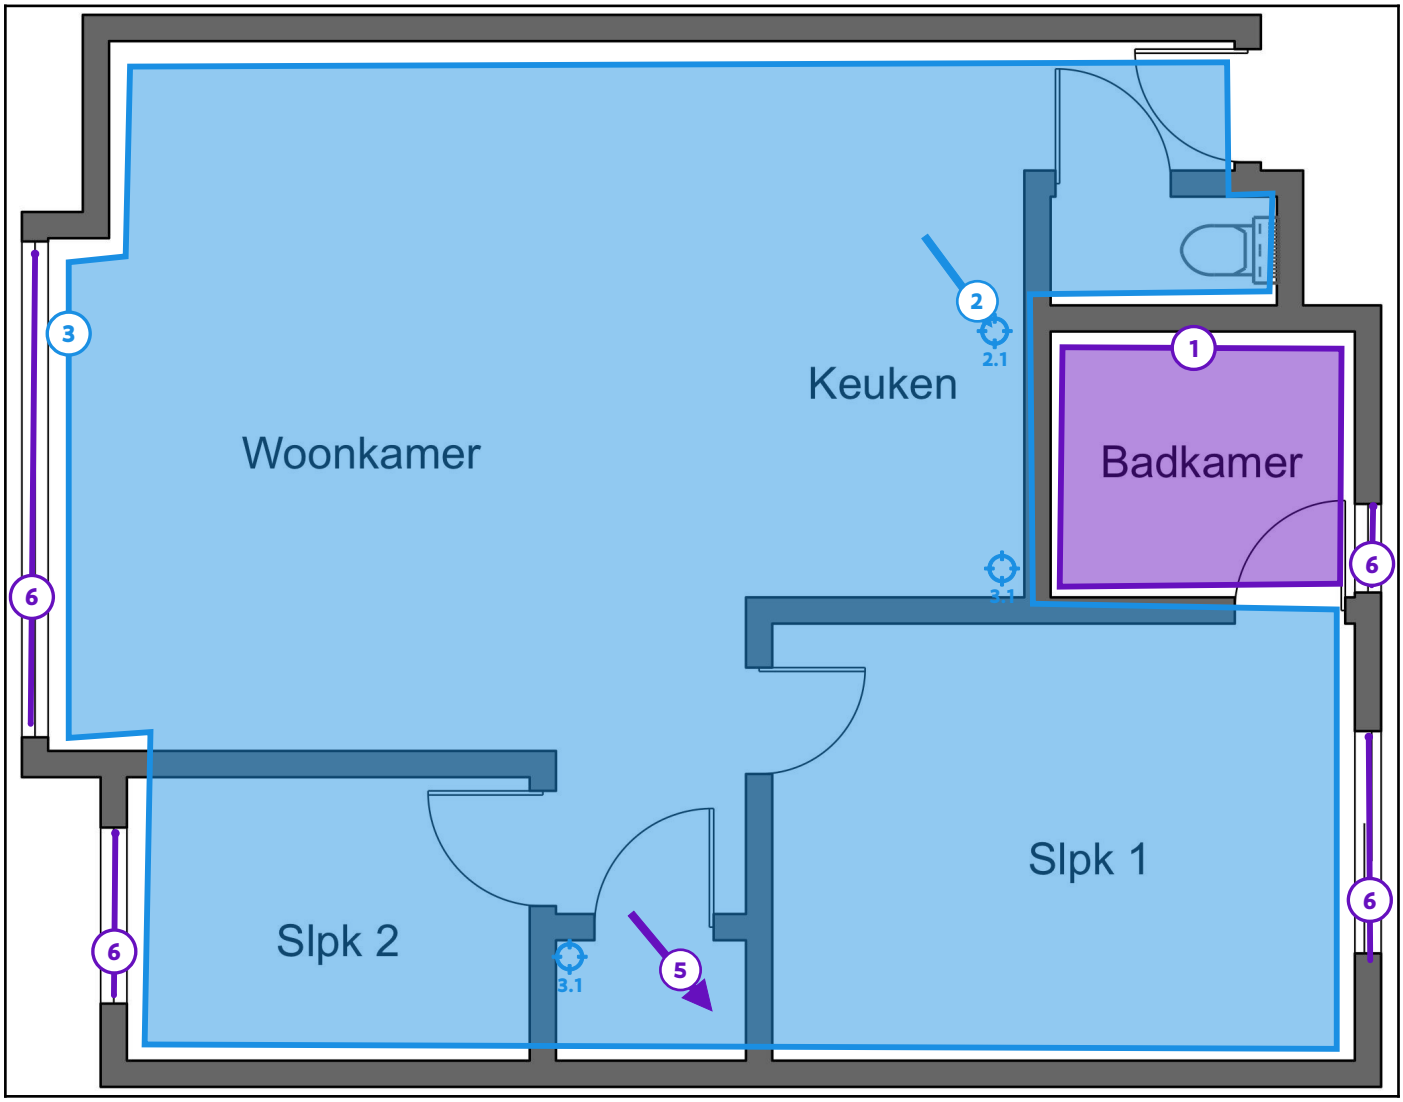
Plan 1.1: Appartement plan

Beschrijving	Type	Actie
1. Plafonds bestaande uit voorzetpanelen	Advies	-
2. Anti-dreun onder wasbak	Geen asbest	-
2.1 Code: 20260917DIE90B7S1	Puntmonster	-
3. Pleisterwerk plafonds	Geen asbest	-
3.1 Code: 20260917DIE90B7S2	Mengmonster	-
5. CV-ketel (niet verdacht)	Overige ruimte of materiaal	-

6. Kit aan de ramen	Overige ruimte of materiaal	-

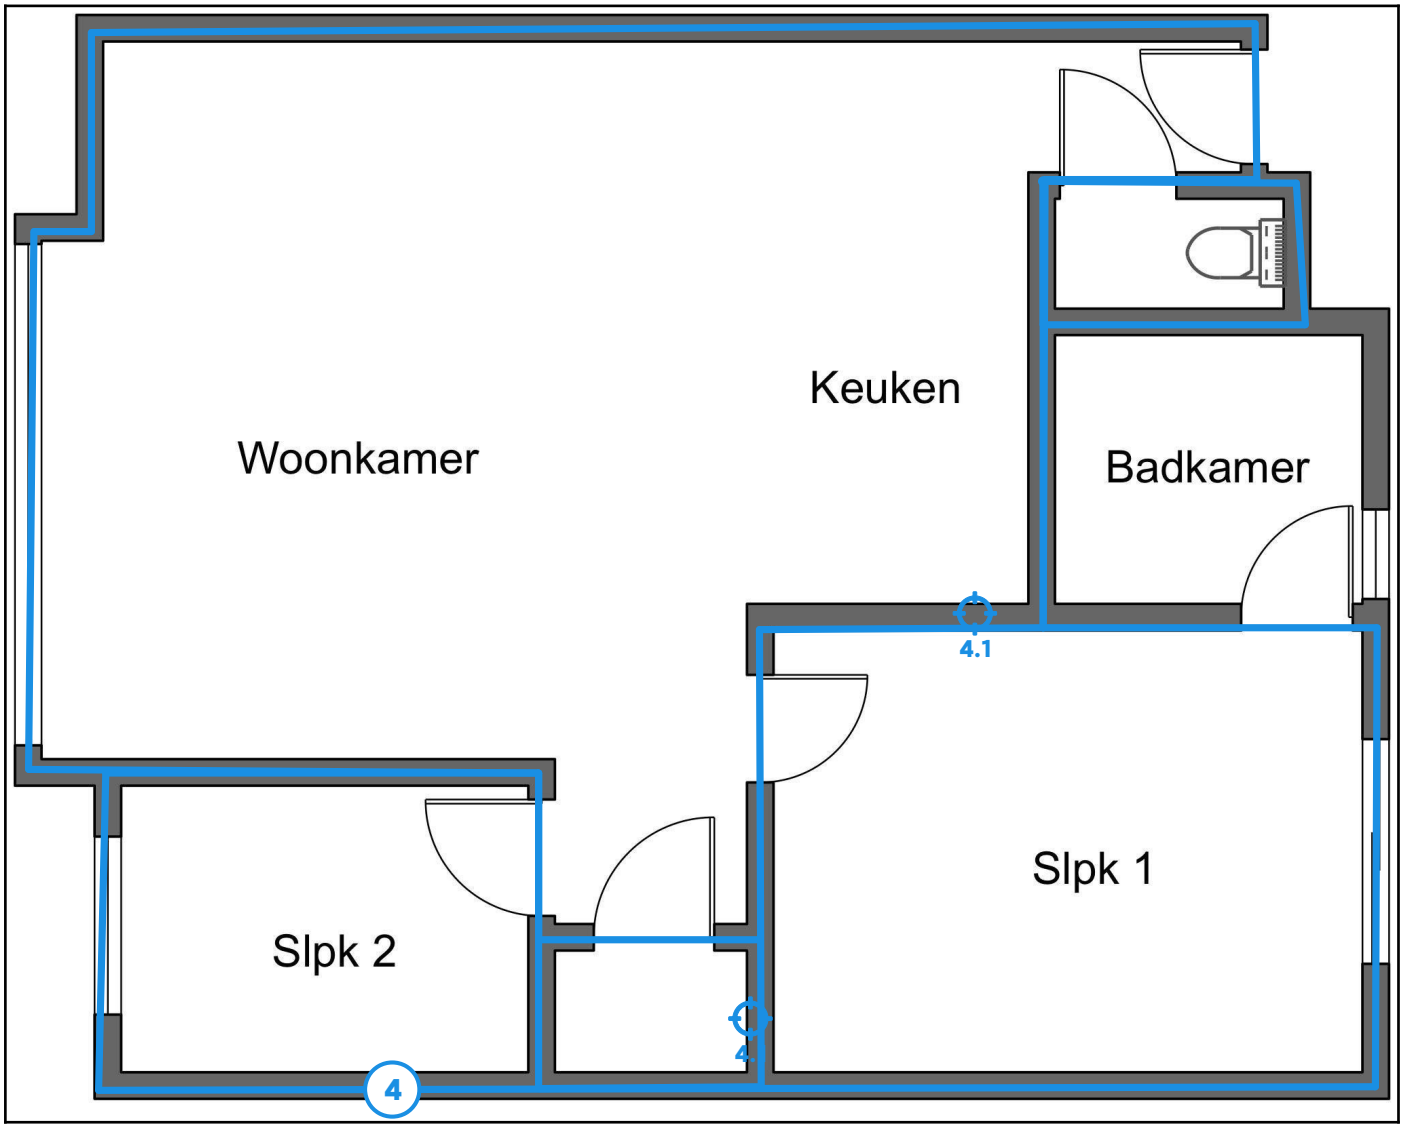
Plan 1.2: Appartement plan

Beschrijving	Type	Actie
4. Pleisterwerk wanden	Geen asbest	-
4.1 Code: 20260917DIE90B7S3	Mengmonster	-

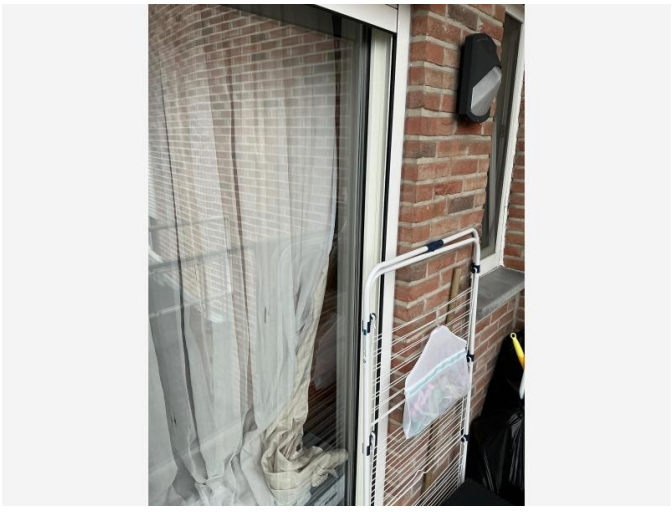
Beschrijving	Notitie	Terug te vinden op plannen
Fiche 5: CV-ketel (niet verdacht)	De CV-ketel (dichtingen, isolerend materiaal) is niet asbestverdacht.	Plan 1.1: Appartement plan
Fiche 6: Kit aan de ramen	De kit aan de ramen is niet asbestverdacht. Alle ramen werden gecontroleerd.	Plan 1.1: Appartement plan
