Asbestinventarisattest

Sint-Hubertusplein 28, 3500 Hasselt
Gemeenschappelijke delen

Attestnummer : **20261022-000552.000**
Uitgegeven op : **22.10.2026**
Geldig tot : **22.10.2036**

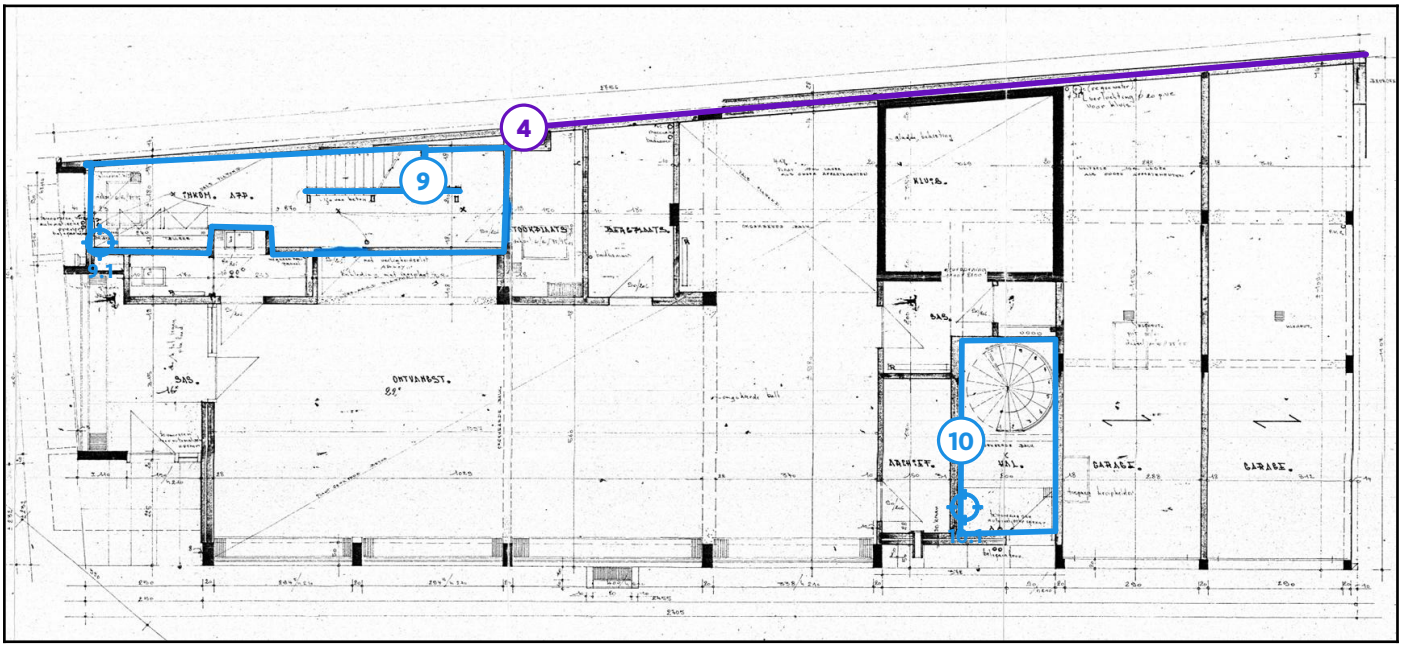
Plan 1.1: gelijkvloers

Beschrijving	Type	Actie
4. achterzijde gebouw	Beperking	-
9. bepleistering inkom hal nr 28	Geen asbest	-
9.1 Code: 6020551247	Mengmonster	-
10. bepleistering traphal nr 33	Geen asbest	-
10.1 Code: 6020551245	Mengmonster	-

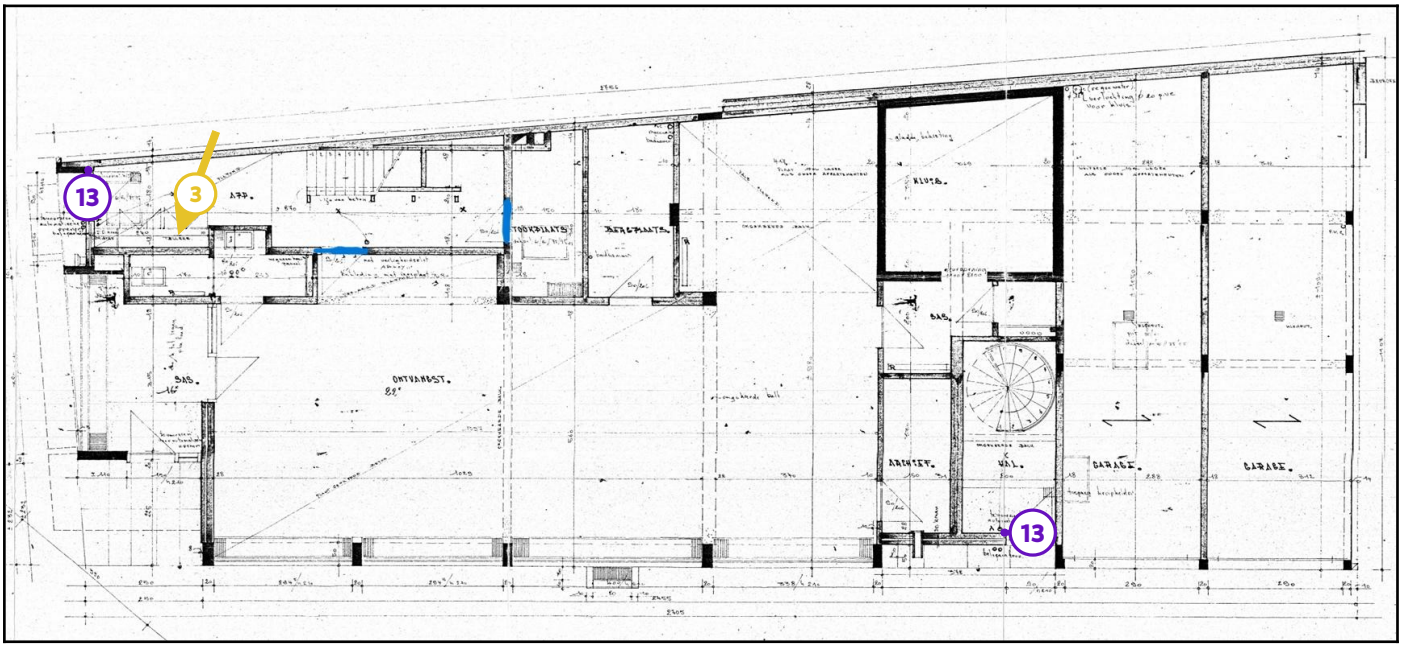
Plan 1.3: gelijkvloers

Beschrijving	Type	Actie
3. elektriciteitskast traphal nr 28	Asbestmateriaal	Zorgvuldig beheren
13. kitnaden ramen en deuren	Overige ruimte of materiaal	-

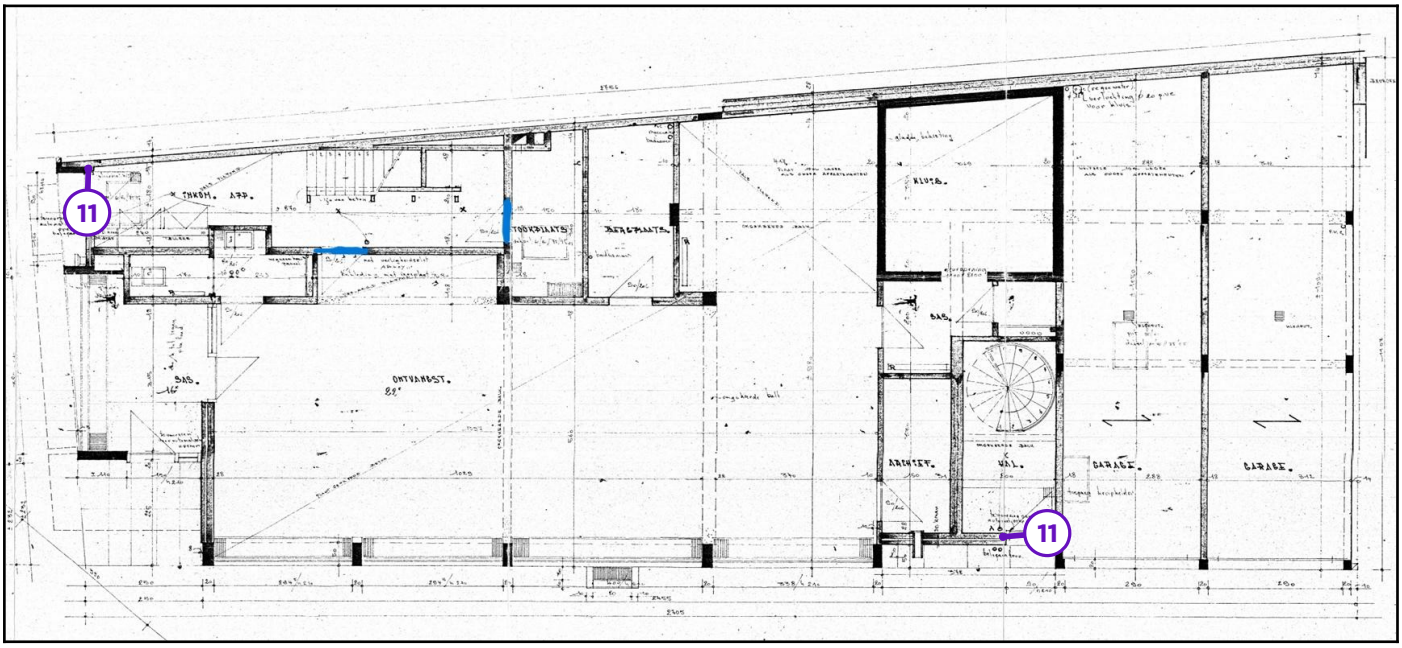
Plan 1.4: gelijkvloers

Beschrijving	Type	Actie
11. kitnaden buiten deur	Overige ruimte of materiaal	-

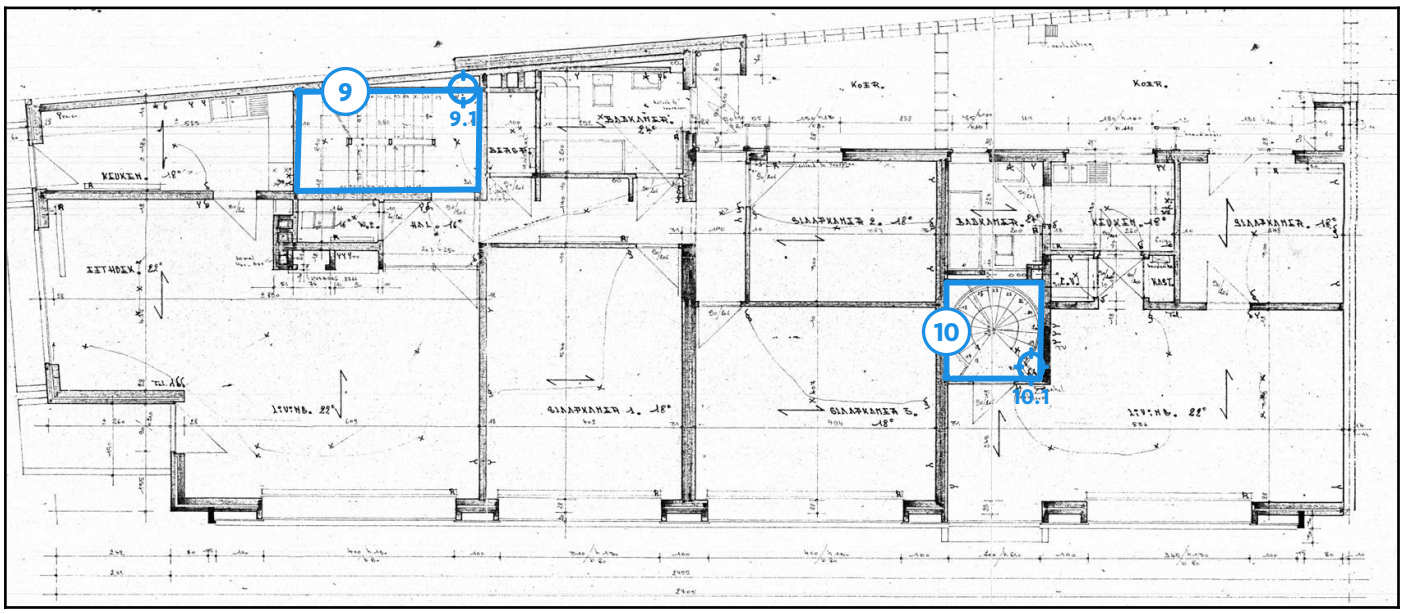
Plan 1.5: 1ste verdieping

Beschrijving	Type	Actie
9. bepleistering inkom hal nr 28	Geen asbest	-
9.1 Code: 6020551247	Mengmonster	-
10. bepleistering traphal nr 33	Geen asbest	-
10.1 Code: 6020551245	Mengmonster	-

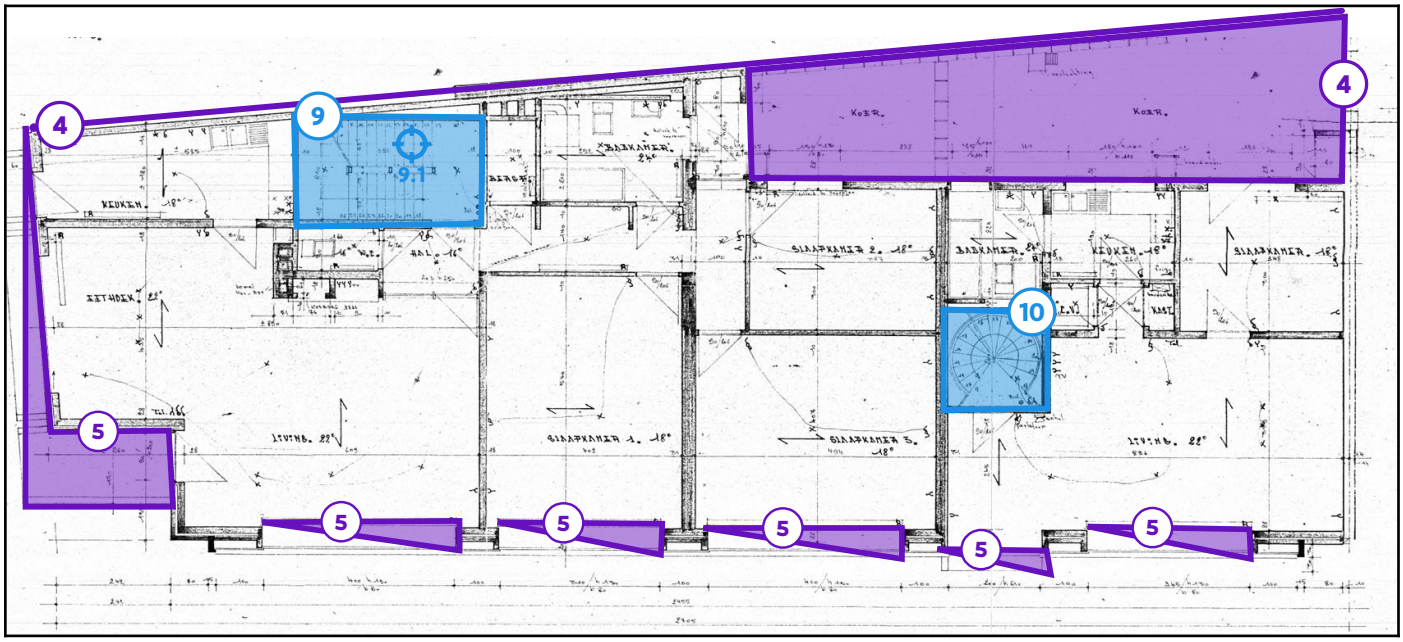
Plan 1.6: 1ste verdieping

Beschrijving	Type	Actie
4. achterzijde gebouw	Beperking	-
5. terras bekleding	Beperking	-
9. bepleistering inkom hal nr 28	Geen asbest	-
9.1 Code: 6020551247	Mengmonster	-
10. bepleistering traphal nr 33	Geen asbest	-

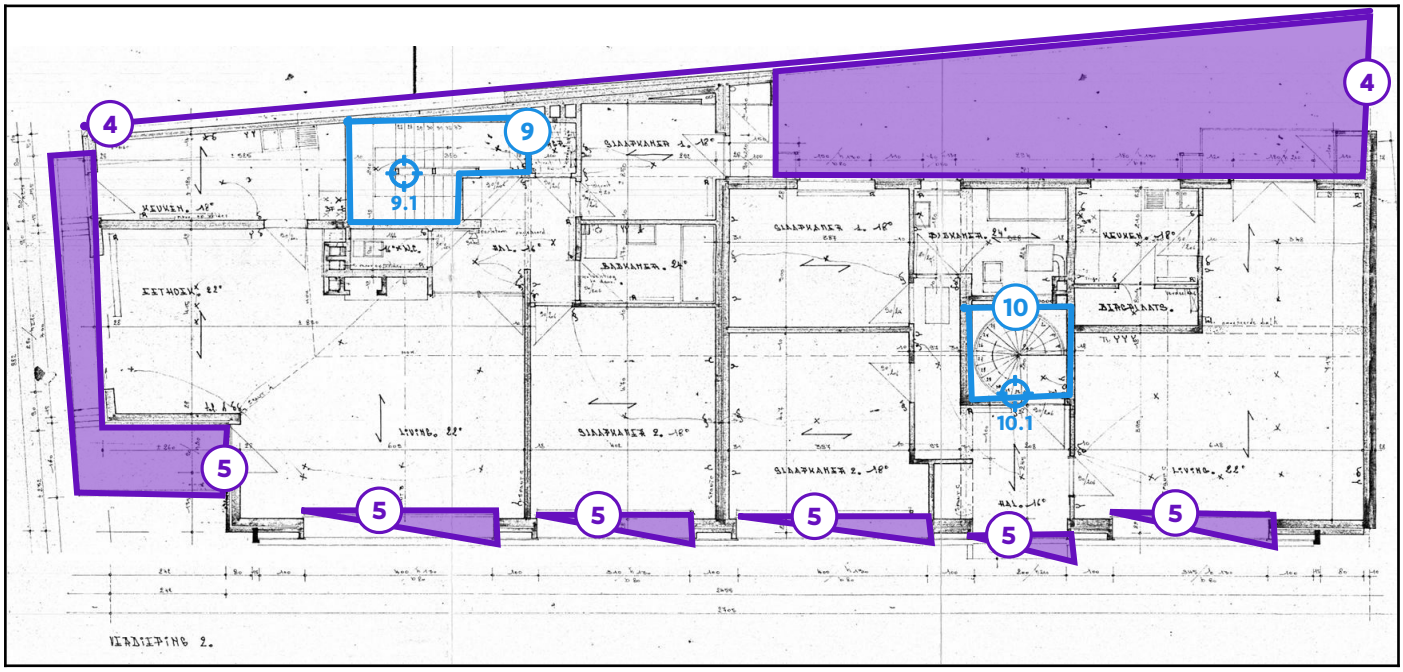
Plan 1.7: 2de verdieping

Beschrijving	Type	Actie
4. achterzijde gebouw	Beperking	-
5. terras bekleding	Beperking	-
9. bepleistering inkom hal nr 28	Geen asbest	-
9.1 Code: 6020551247	Mengmonster	-
10. bepleistering traphal nr 33	Geen asbest	-
10.1 Code: 6020551245	Mengmonster	-

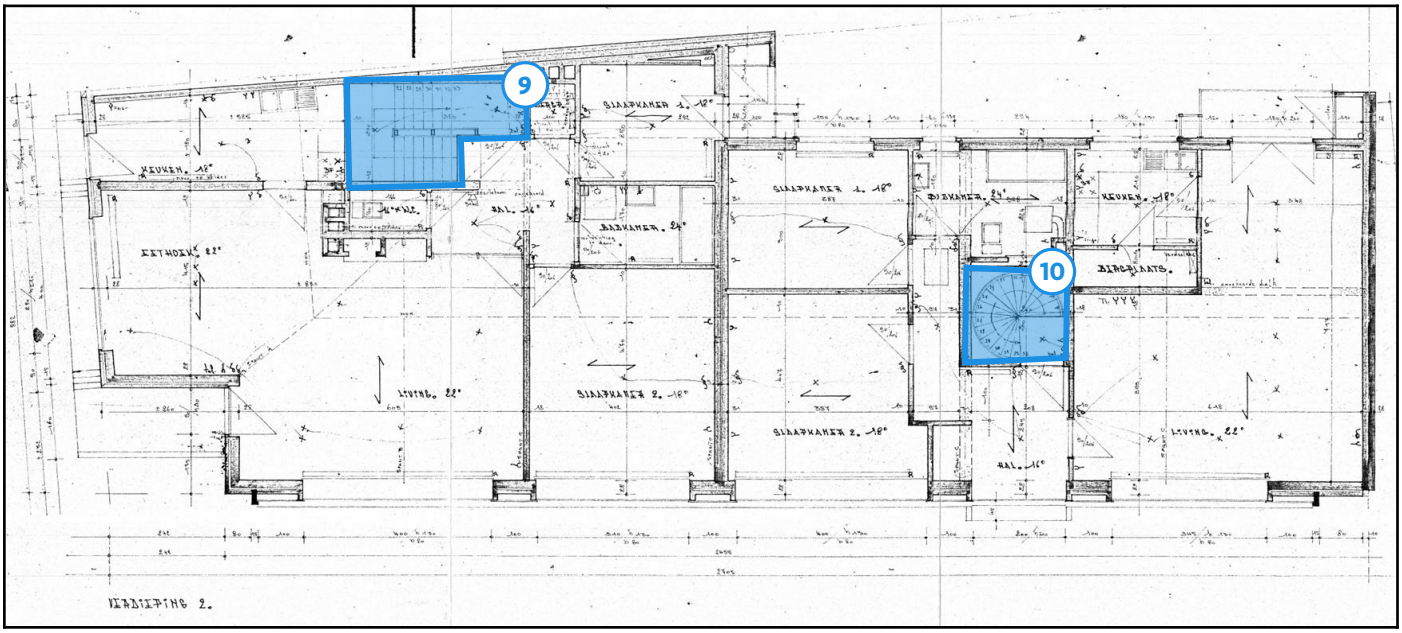
Plan 1.8: 2de verdieping

Beschrijving	Type	Actie
9. bepleistering inkom hal nr 28	Geen asbest	-
10. bepleistering traphal nr 33	Geen asbest	-

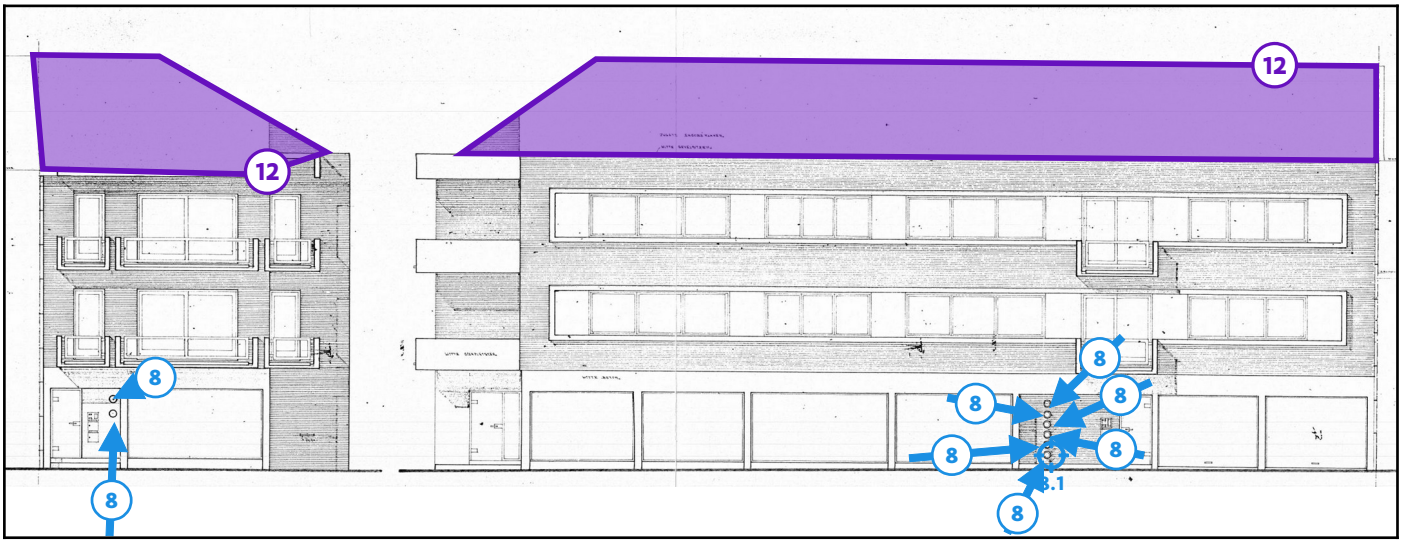
Plan 1.9: voorgevel

Beschrijving	Type	Actie
8. buis buiten gevels	Geen asbest	-
8.1 Code: 6020551246	Puntmonster	-
12. dakbedekking hoofdgebouw	Overige ruimte of materiaal	-

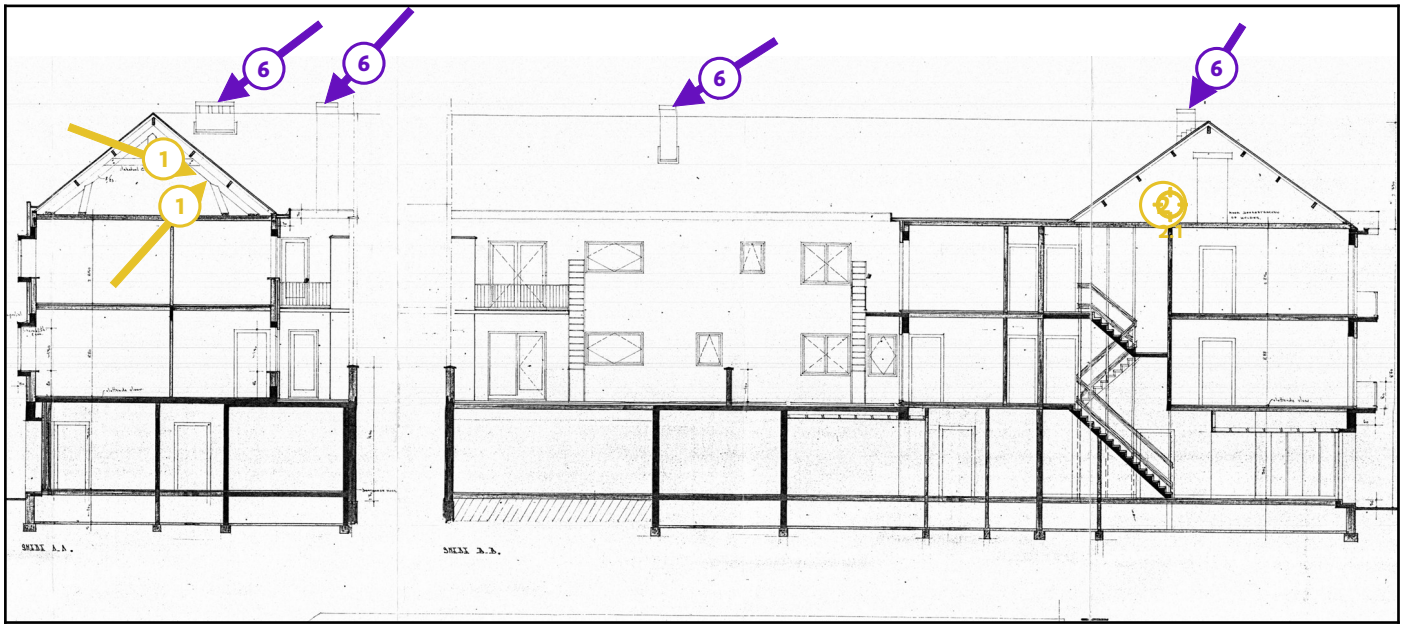
Plan 1.11: doorsnede

Beschrijving	Type	Actie
1. betonnen afdekkapjes	Asbestmateriaal	Zorgvuldig beheren
2. buis zolder	Asbestmateriaal	Zorgvuldig beheren
2.1 Code: 6020551244	Puntmonster	-
6. rookgaskanaal(en)	Beperking	-

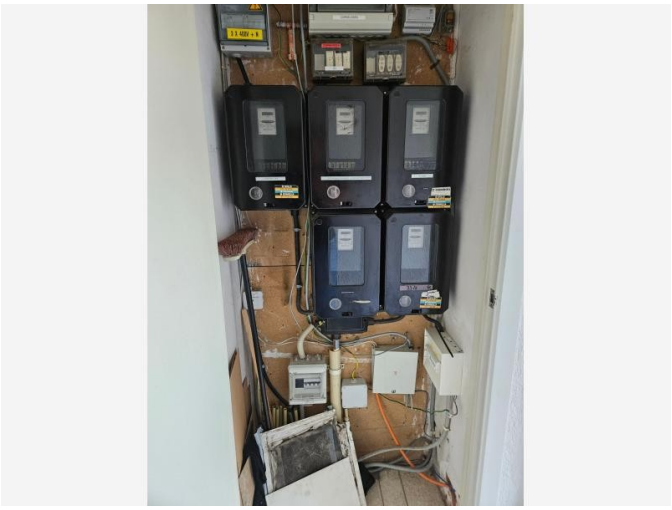
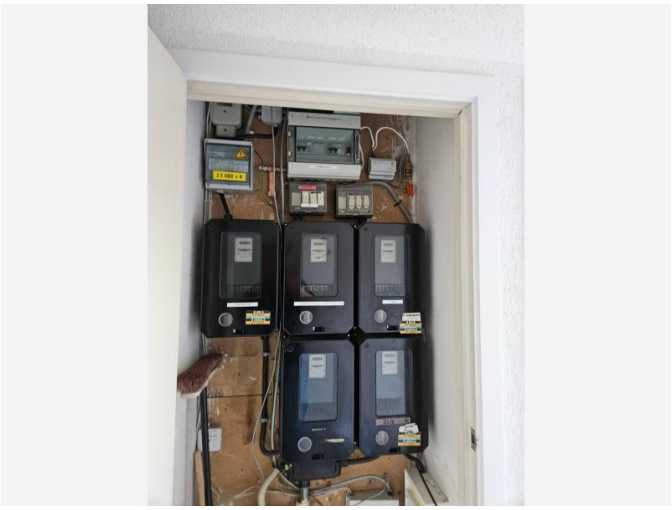
Fiche 3: elektriciteitskast traphal nr 28

Eindbeoordeling materiaalrisico	Laag materiaalrisico en/of verlaagde kans op vezelvrijgave

Gebondenheid	Categorie 1: hechtgebonden in oorsprong
Asbestsoort (vezeltype)	Crocidoliet aanwezig
Asbestconcentratie	Laag (< 50%)
Afschermingsgraad van het gehele materiaal	Geheel of deels vrij aan de binnenlucht, maar geen contact met binnenluchtstromen
Toestand van het materiaal	Onbeschadigd, niet verweerd

Beschrijving	elektriciteitskast traphal nr 28
Omgeving	Binnen
Primaire drager	Communicatie en elektrische infrastructuur en uitrusting
Asbestmateriaal	Plaat, paneel, tablet - Type Bakeliet
Bindmiddel van asbestmateriaal	Kunststof of -hars
Gebondenheid op basis van bindmiddel	Hecht
Hoeveelheid (oppervlakte - dikte - aantal)	• 0,03 m^2 - 5,00 cm - 5 stuks
Totaal volume	0,008 m^3
Eenvoudig bereikbaar	Ja
Bevestigingswijze	• Geschroefd
Identificatiemethode	De asbestdeskundige beoordeelt het materiaal als asbestverdacht en dus asbesthoudend, en dit zonder monstername. Motivatie: De materialen behoren niet toe aan de eigenaar voor wie de asbestdeskundige de asbestinventaris uitvoert.
Destructieve handeling voor identificatie	Nee
Opmerking	betreft de zwarte meterkasten aanwezig in de inkom van inkomhal 28, op de gelijkvloers, deze toepassingen zijn asbestverdacht, echter gezien dit eigendom is van fluvius mag/kan een staalnamen niet uitgevoerd worden gezien dit eigendom is van fluvius. echter dient de deskundige deze toepassing wel mee op te nemen in het attest.

- Zorg voor een veilig beheer. Vermijd het beschadigen van het asbestmateriaal. Controleer de toestand jaarlijks op wijzigingen.
- Voer bijkomende staalname(s) uit.

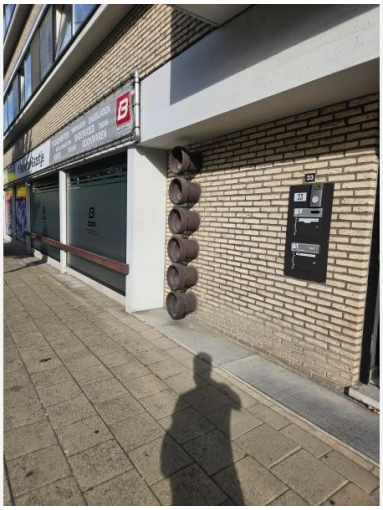
Fiche 8: buis buiten gevels

Geen asbest

#	Type	Referentie	Resultaat
8.1	Puntmonster	6020551246	Geen asbest

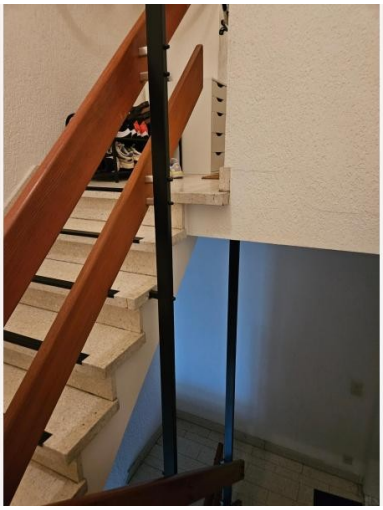
Fiche 9: bepleistering inkom hal nr 28

Geen asbest

#	Type	Referentie	Resultaat
9.1	Mengmonster	6020551247	Geen asbest
