Asbestinventarisattest

Steendam 45, 9000 Gent

Attestnummer : **20261026-000026.000**
Uitgegeven op : **26.10.2026**
Geldig tot : **26.10.2036**

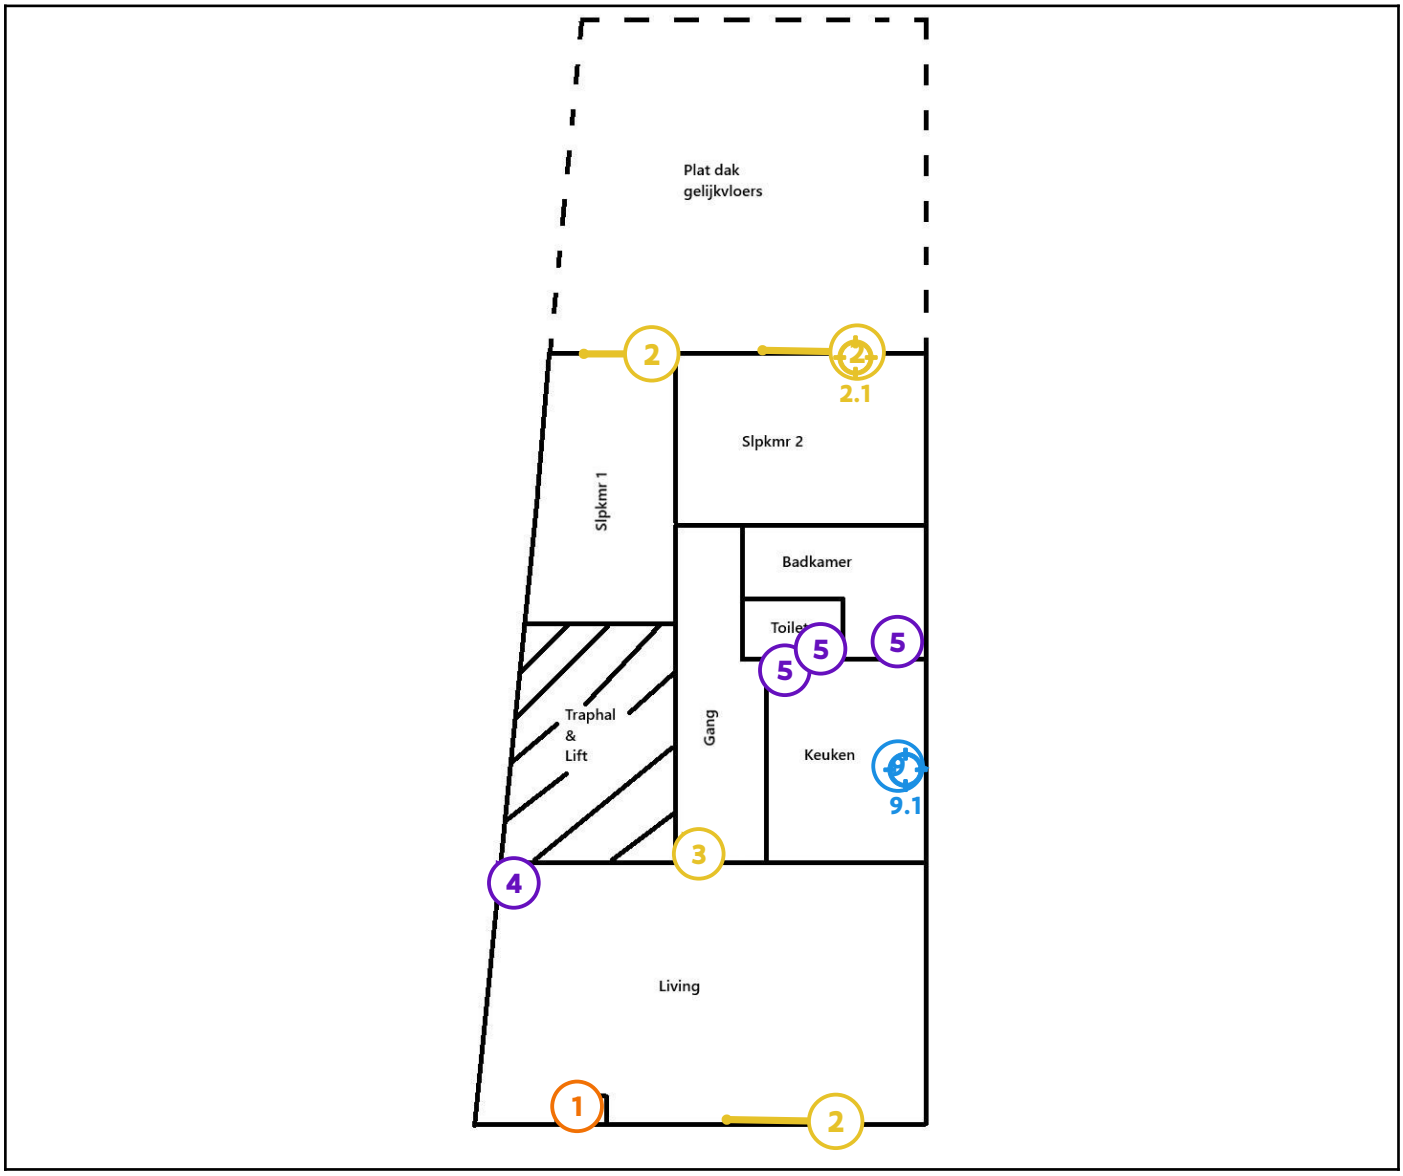
Plan 1.1: Plan

Beschrijving	Type	Actie
1. Klepplaat houtvuur (afsluiting rookgaskanaal)	Asbestmateriaal	Verwijderen
2. 3 Massal venstertabletten	Asbestmateriaal	Zorgvuldig beheren
2.1 Code: MM01	Puntmonster	-
3. Bakelieten basis zekeringkastje	Asbestmateriaal	Zorgvuldig beheren
4. Afvalkoker	Advies	-

5. Ventilatiekanalen	Advies	-
9. Antidreunplaat spoelbak keuken	Geen asbest	-
9.1 Code: MM02	Puntmonster	-

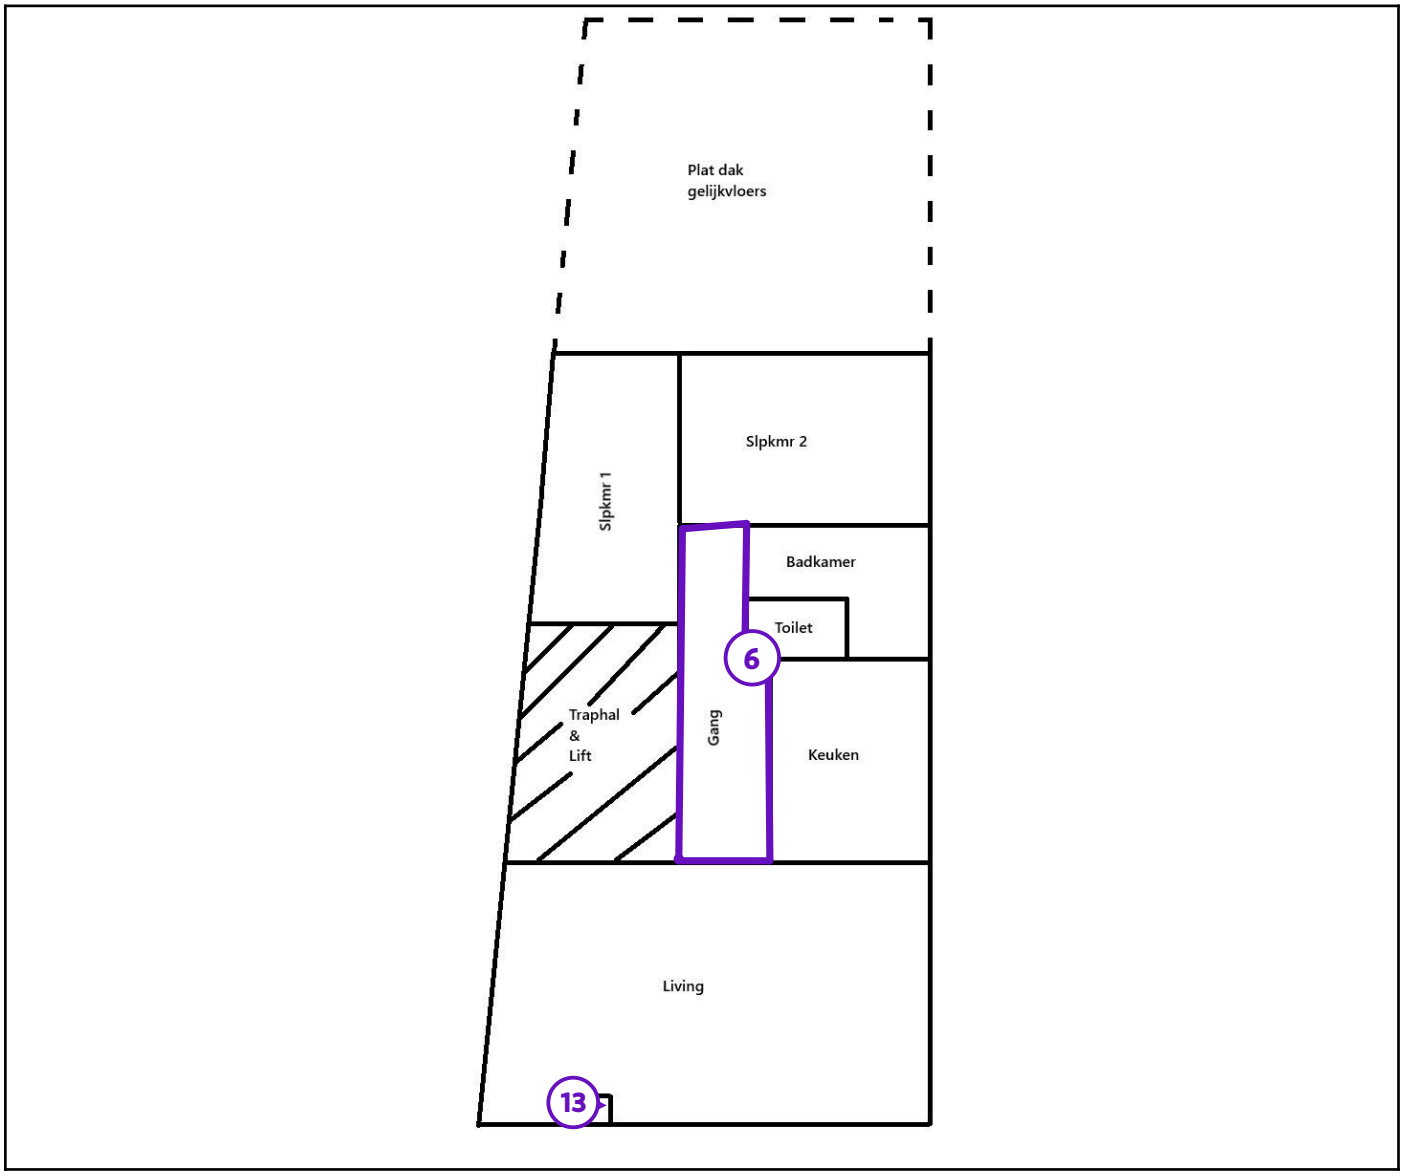
Plan 1.2: Plan

Beschrijving	Type	Actie
6. Lijm plinten gang	Advies	-
13. Rookgaskanaal houtvuur	Overige ruimte of materiaal	-

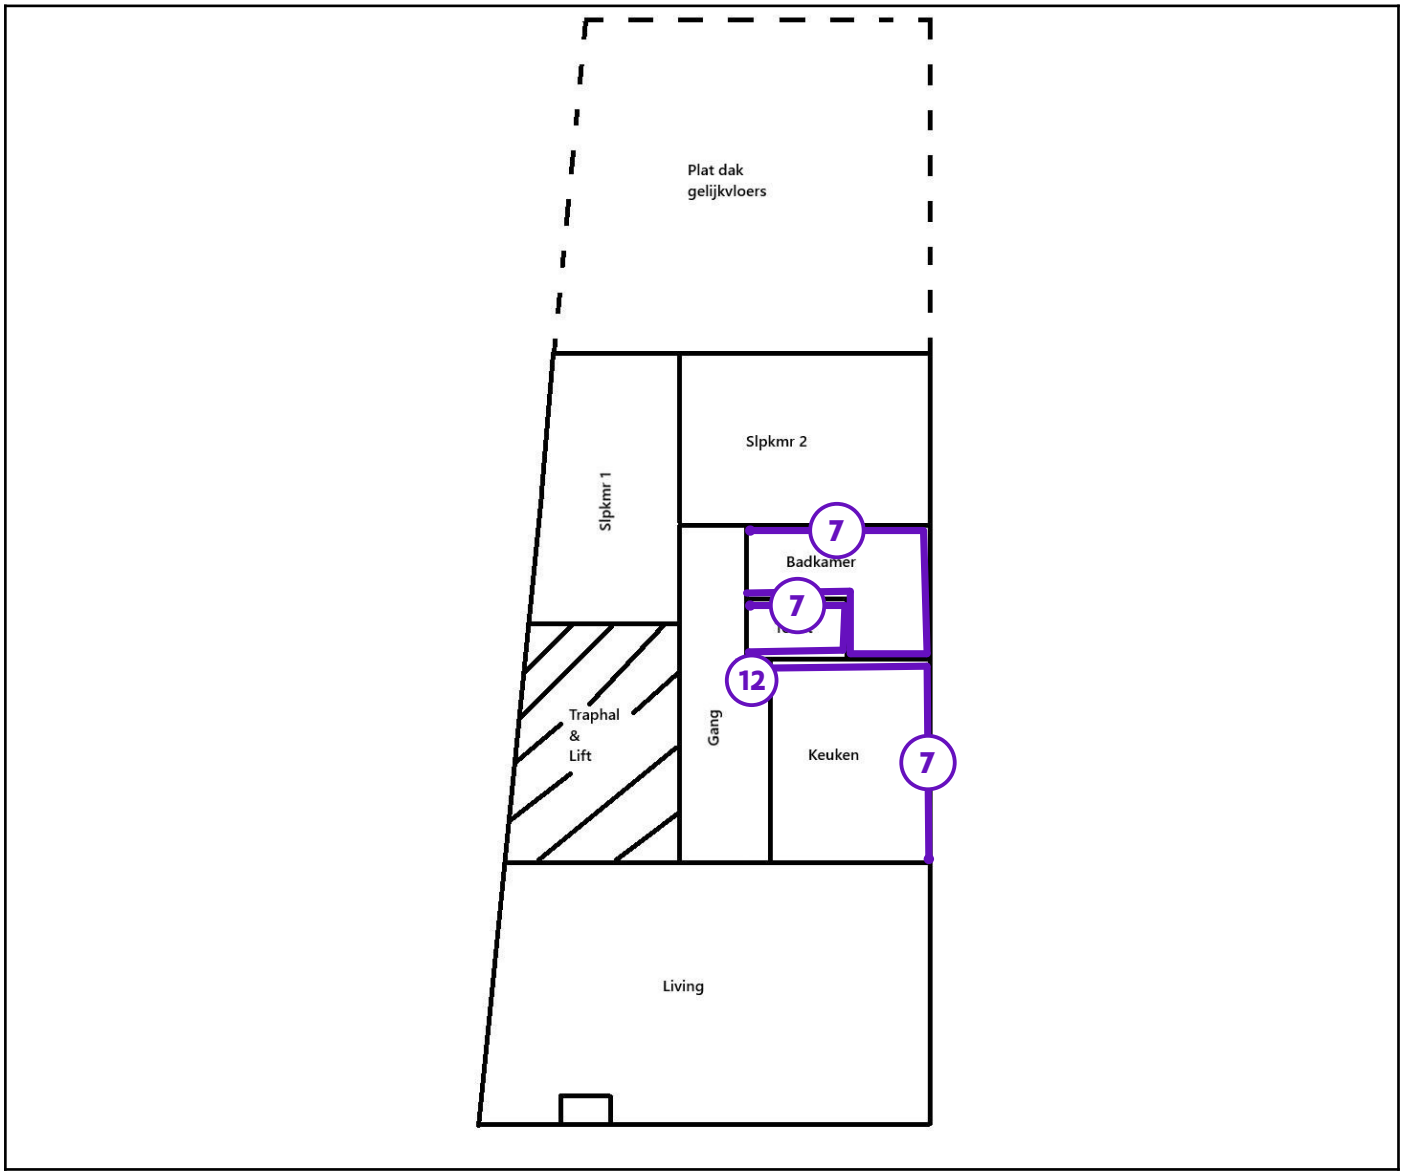
Plan 1.3: Plan

Beschrijving	Type	Actie
7. Tegellijm faiencen	Advies	-
12. Rookgaskanaal CV ketel	Overige ruimte of materiaal	-

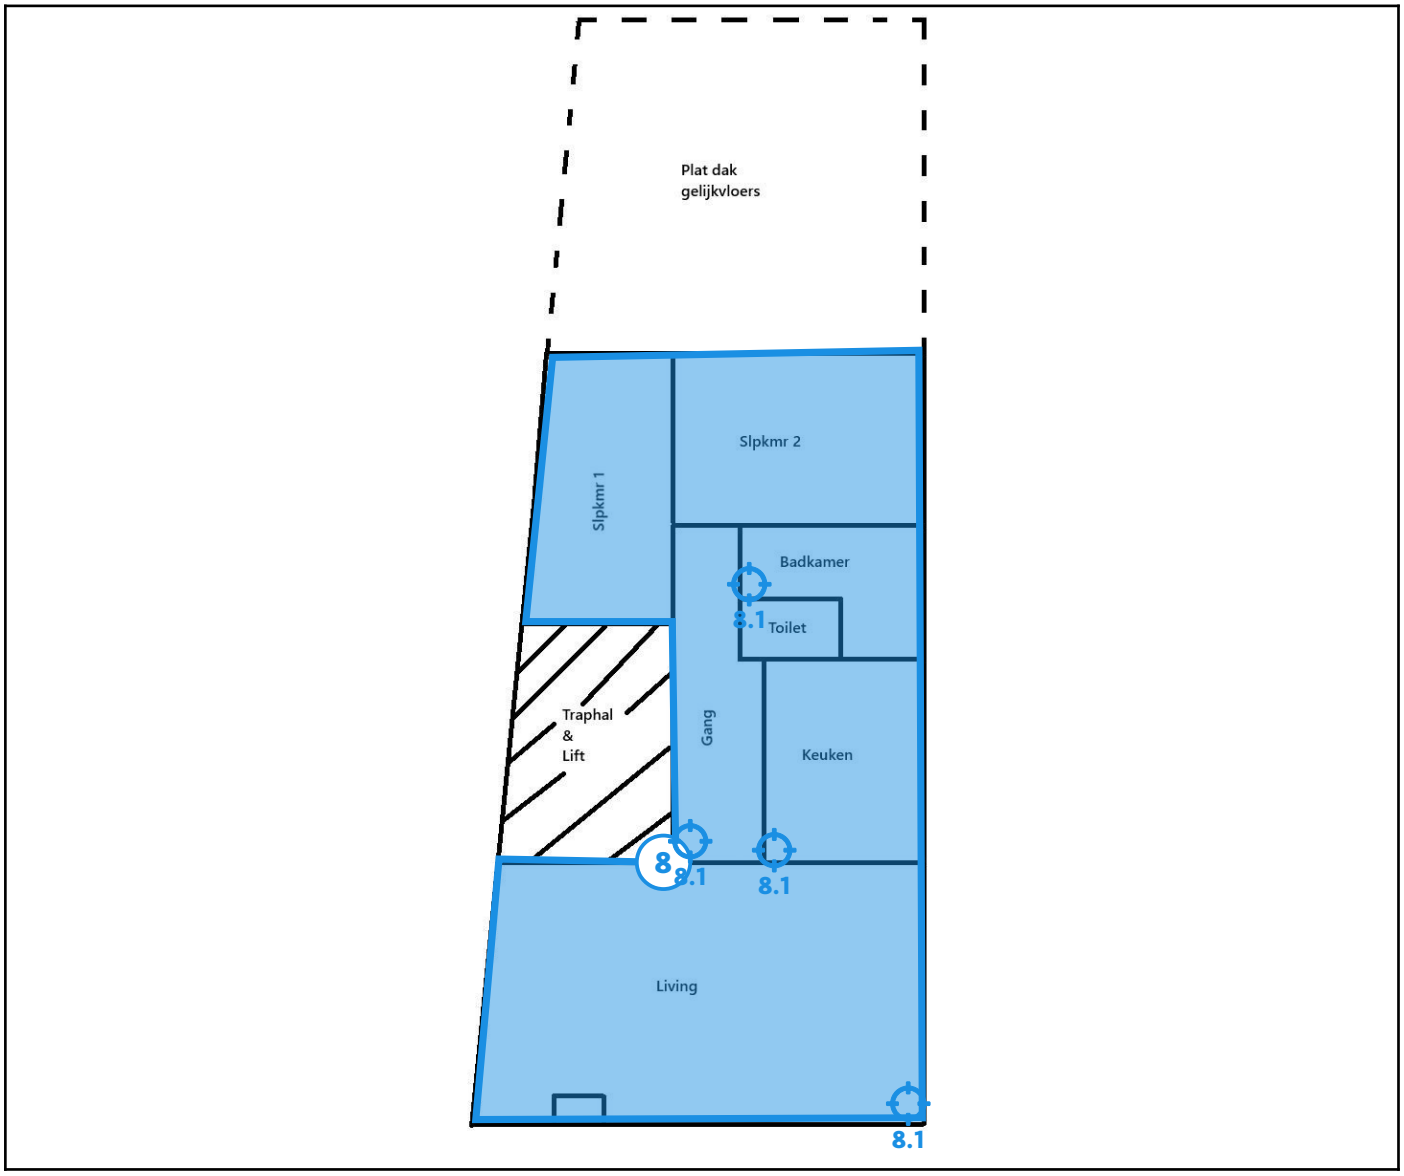
Plan 1.4: Plan

Beschrijving	Type	Actie
8. Pleister plafonds	Geen asbest	-
8.1 Code: MM04	Mengmonster	-

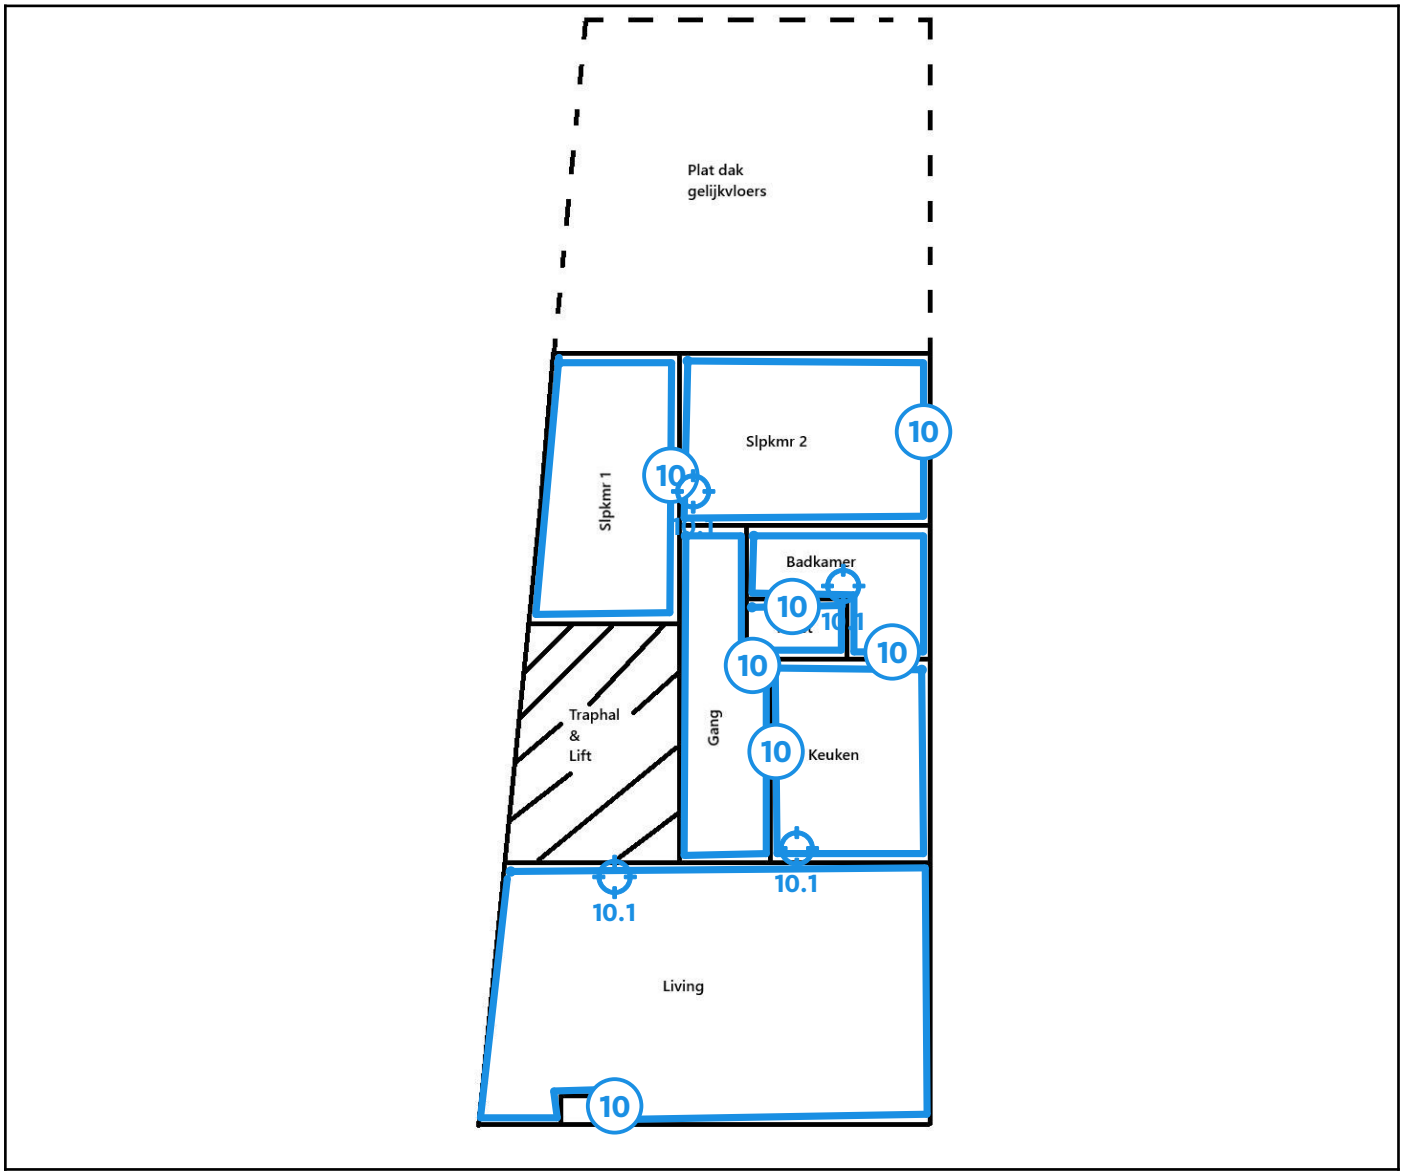
Plan 1.5: Plan

Beschrijving	Type	Actie
10. Pleister muren	Geen asbest	-
10.1 Code: MM03	Mengmonster	-

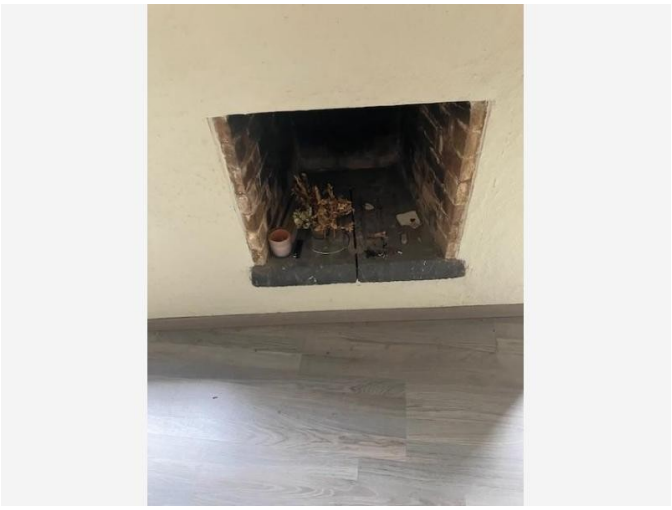
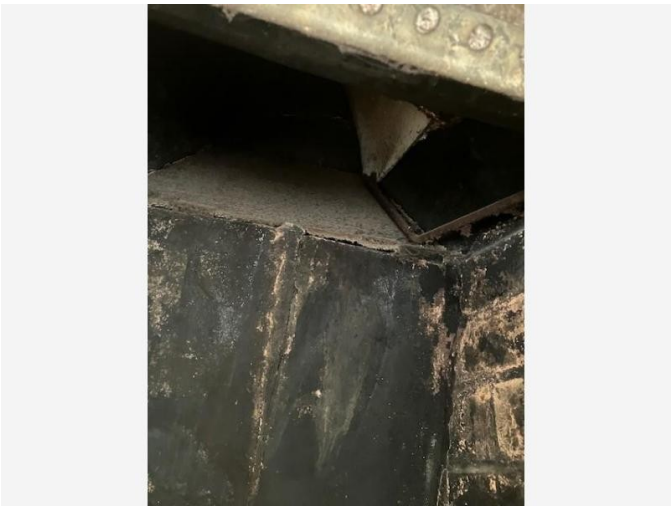
Fiche 1: Klepplaat houtvuur (afsluiting rookgaskanaal)

Eindbeoordeling materiaalrisico	Verhoogd materiaalrisico en/of verhoogde kans op vezelvrijgave

Gebondenheid	Categorie 1: hechtgebonden in oorsprong
Asbestsoort (vezeltype)	Crocidoliet aanwezig
Asbestconcentratie	Laag (< 50%)
Afschermingsgraad van het gehele materiaal	Geheel of deels vrij aan binnenluchtstromen
Toestand van het materiaal	Licht beschadigd, licht verweerd. Intacte calciumsilicaatplaat of materiaal met categorie 3-gebondenheid

Beschrijving	Klepplaat houtvuur (afsluiting rookgaskanaal)
Omgeving	Binnen
Primaire drager	HVAC infrastructuur en uitrusting
Asbestmateriaal	Brandwerende afsluiting (prefab geheel) - Luik
Bindmiddel van asbestmateriaal	Cement
Gebondenheid op basis van bindmiddel	Hecht
Hoeveelheid (gewicht - aantal)	• 0,40 kg - 1 stuk
Totaal gewicht	0,40 kg
Eenvoudig bereikbaar	Ja
Bevestigingswijze	• Geschroefd
Identificatiemethode	De asbestdeskundige beoordeelt het materiaal als asbestverdacht en dus asbesthoudend, en dit zonder monstername. Motivatie: De monstername brengt andere schade aan dan schade die inherent is aan de monstername.
Destructieve handeling voor identificatie	Nee

Verwijderen

- Zorg voor een veilig beheer. Vermijd het beschadigen van het asbestmateriaal. Controleer de toestand jaarlijks op wijzigingen.

- Eenvoudige handelingen: mag via doe-het-zelf of door werknemer(s) met opleidingsattest eenvoudige handelingen
  Bij renovatie mag de klepplaat van het houtvuur afgevoerd worden naar het containerpark bij de container hechtgebonden asbest.

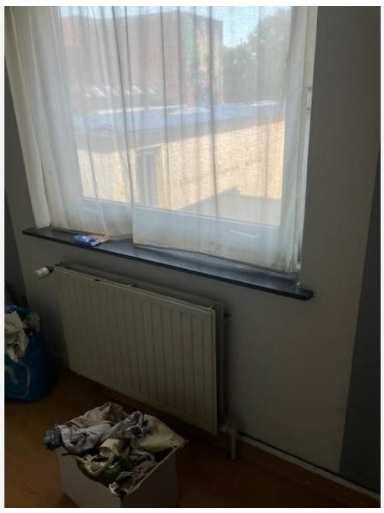
Fiche 2: 3 Massal venstertabletten

Eindbeoordeling materiaalrisico	Laag materiaalrisico en/of verlaagde kans op vezelvrijgave

Gebondenheid	Categorie 1: hechtgebonden in oorsprong
Asbestsoort (vezeltype)	Alleen chrysotiel aanwezig
Asbestconcentratie	Laag (< 50%)
Afschermingsgraad van het gehele materiaal	Geheel of deels vrij aan binnenluchtstromen
Toestand van het materiaal	Onbeschadigd, niet verweerd

#	Type	Referentie	Resultaat
2.1	Puntmonster	MM01	Chrysotiel

Zorgvuldig beheren

- Zorg voor een veilig beheer. Vermijd het beschadigen van het asbestmateriaal. Controleer de toestand jaarlijks op wijzigingen.

- Eenvoudige handelingen: mag via doe-het-zelf of door werknemer(s) met opleidingsattest eenvoudige handelingen
  Bij renovatie mogen de massal venstertabletten afgevoerd worden naar het containerpark bij de container hechtgebonden asbest.

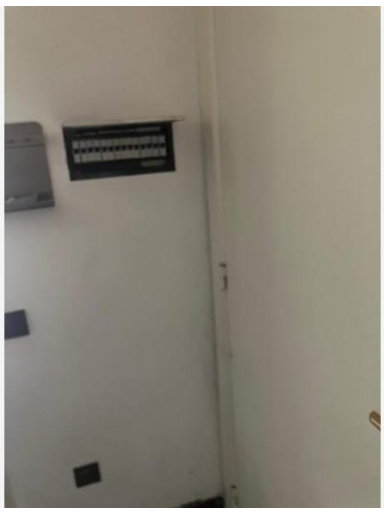
Fiche 3: Bakelieten basis zekeringkastje

Eindbeoordeling materiaalrisico	Laag materiaalrisico en/of verlaagde kans op vezelvrijgave

Gebondenheid	Categorie 1: hechtgebonden in oorsprong
Asbestsoort (vezeltype)	Crocidoliet aanwezig
Asbestconcentratie	Laag (< 50%)
Afschermingsgraad van het gehele materiaal	Geheel of deels vrij aan de binnenlucht, maar geen contact met binnenluchtstromen
Toestand van het materiaal	Onbeschadigd, niet verweerd

Beschrijving	Bakelieten basis zekeringkastje
Omgeving	Binnen
Primaire drager	Communicatie en elektrische infrastructuur en uitrusting
Asbestmateriaal	Plaat, paneel, tablet - Type Bakeliet
Bindmiddel van asbestmateriaal	Kunststof of -hars
Gebondenheid op basis van bindmiddel	Hecht
Hoeveelheid (oppervlakte - dikte - aantal)	• 0,10 m^2 - 0,30 cm - 1 stuk
Totaal volume	< 0,001 m^3
Eenvoudig bereikbaar	Ja
Bevestigingswijze	• Verlijmd, ingegoten, versmeerd
Identificatiemethode	De asbestdeskundige beoordeelt het materiaal als asbestverdacht en dus asbesthoudend, en dit zonder monstername. Motivatie: De monstername brengt andere schade aan dan schade die inherent is aan de monstername.
Destructieve handeling voor identificatie	Nee

Zorgvuldig beheren

- Zorg voor een veilig beheer. Vermijd het beschadigen van het asbestmateriaal. Controleer de toestand jaarlijks op wijzigingen.

- Eenvoudige handelingen: mag via doe-het-zelf of door werknemer(s) met opleidingsattest eenvoudige handelingen
  1) Bij vernieuwing van de elektrische binnen-installatie (zekeringkastje):

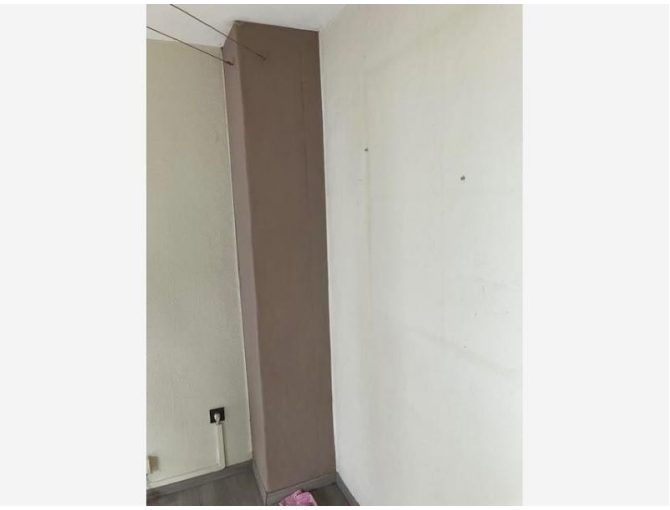
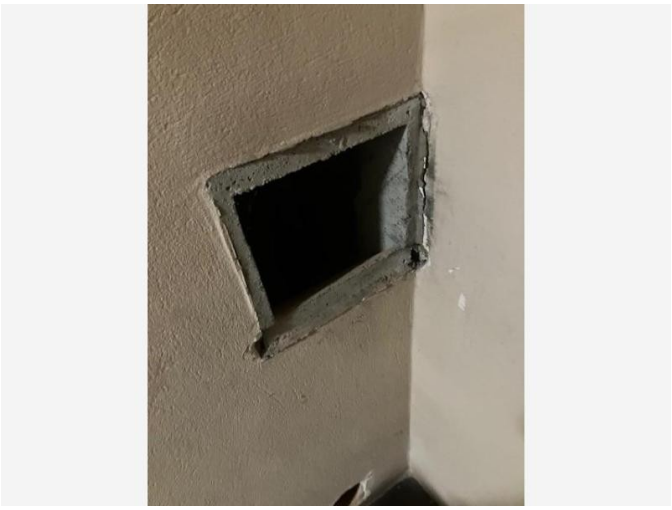
Fiche 4: Afvalkoker

Afvalkoker van appartementen 3de en 4de verdiep loopt in living. Is van baksteen. Ook zichtbaar via gemeenschappelijke delen traphal

Basis voor advies	De asbestdeskundige beoordeelt het materiaal als niet-asbestverdacht.

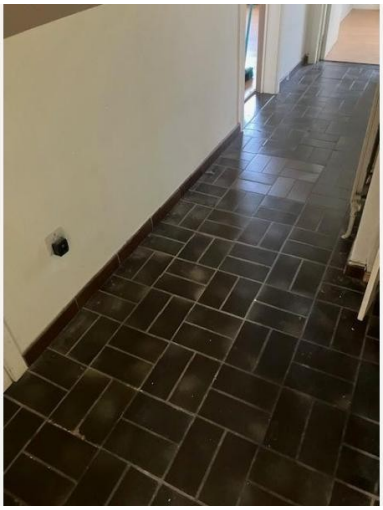
Fiche 6: Lijm plinten gang

De lijm waarmee de plinten zijn geplaatst is niet waarneembaar & niet inspecteerbaar. Wanneer de plinten worden verwijderd is het aangewezen een staal van de lijm te laten onderzoeken.

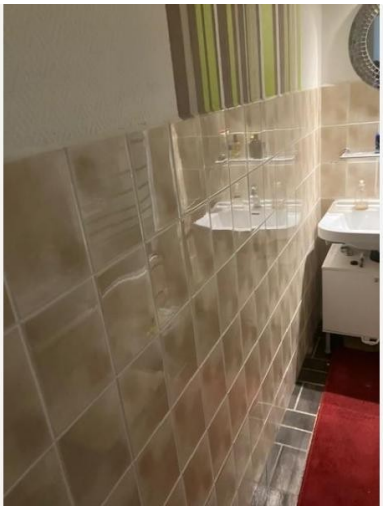
Fiche 7: Tegellijm faiencen

De lijm waarmee de faiencetegels zijn geplaatst in het toilet , badkamer & in de keuken is niet waarneembaar & niet inspecteerbaar. Wanneer de faiencetegels worden verwijderd is het aangewezen een staal van de lijm te laten onderzoeken.

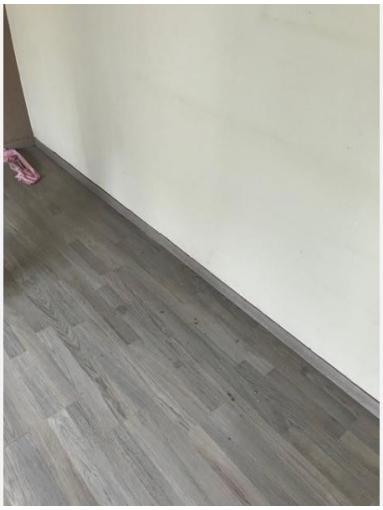
Fiche 10: Pleister muren

Geen asbest

#	Type	Referentie	Resultaat
10.1	Mengmonster	MM03	Geen asbest

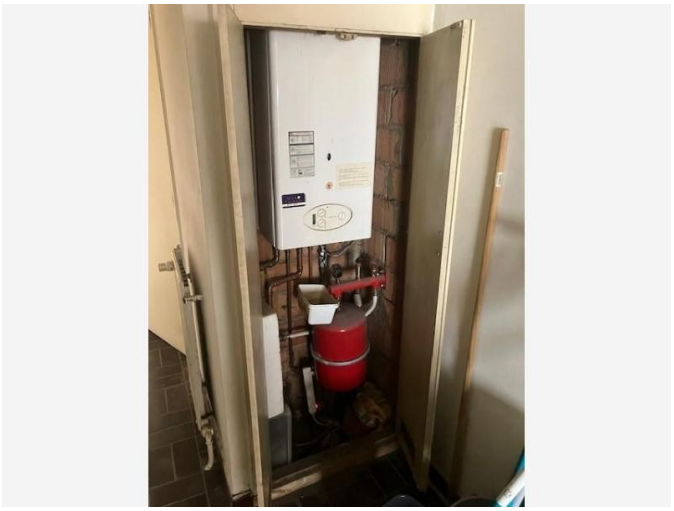
Beschrijving	Notitie	Terug te vinden op plannen
Fiche 11: CV Ketel	De Bulex Thematek C 24 E-A werd geproduceerd vanaf 2004 , dus niet asbestverdacht	-

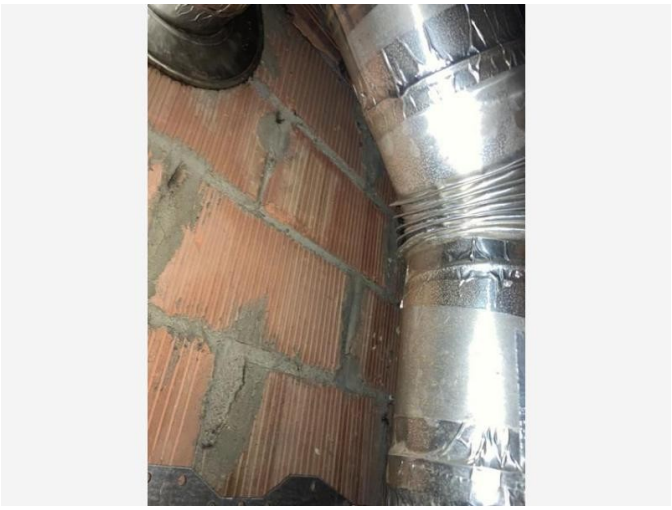
Beschrijving	Notitie	Terug te vinden op plannen
Fiche 12: Rookgaskanaal CV ketel	Schouw waarin de uitlaat van de CV ketel verdwijnt is niet te inspecteren + is ook niet privatief maar gemeenschappelijk deel	Plan 1.3: Plan
Fiche 13: Rookgaskanaal houtvuur	Het rookgaskanaal van het houtvuur behoort tot de gemeenschappelijke delen. Vooraan bovenaan is een asbest cement buis zichtbaar maar het is niet te bepalen of deze van dit rookgaskanaal komt.	Plan 1.2: Plan
