Asbestinventarisattest

Paardenveldstraat 2, 3020 Herent

Attestnummer : **20260914-000201.000**
Uitgegeven op : **14.09.2026**
Geldig tot : **Onbeperkt** (tenzij de toestand wijzigt)

Asbestveilig (maar mogelijk niet asbestvrij)

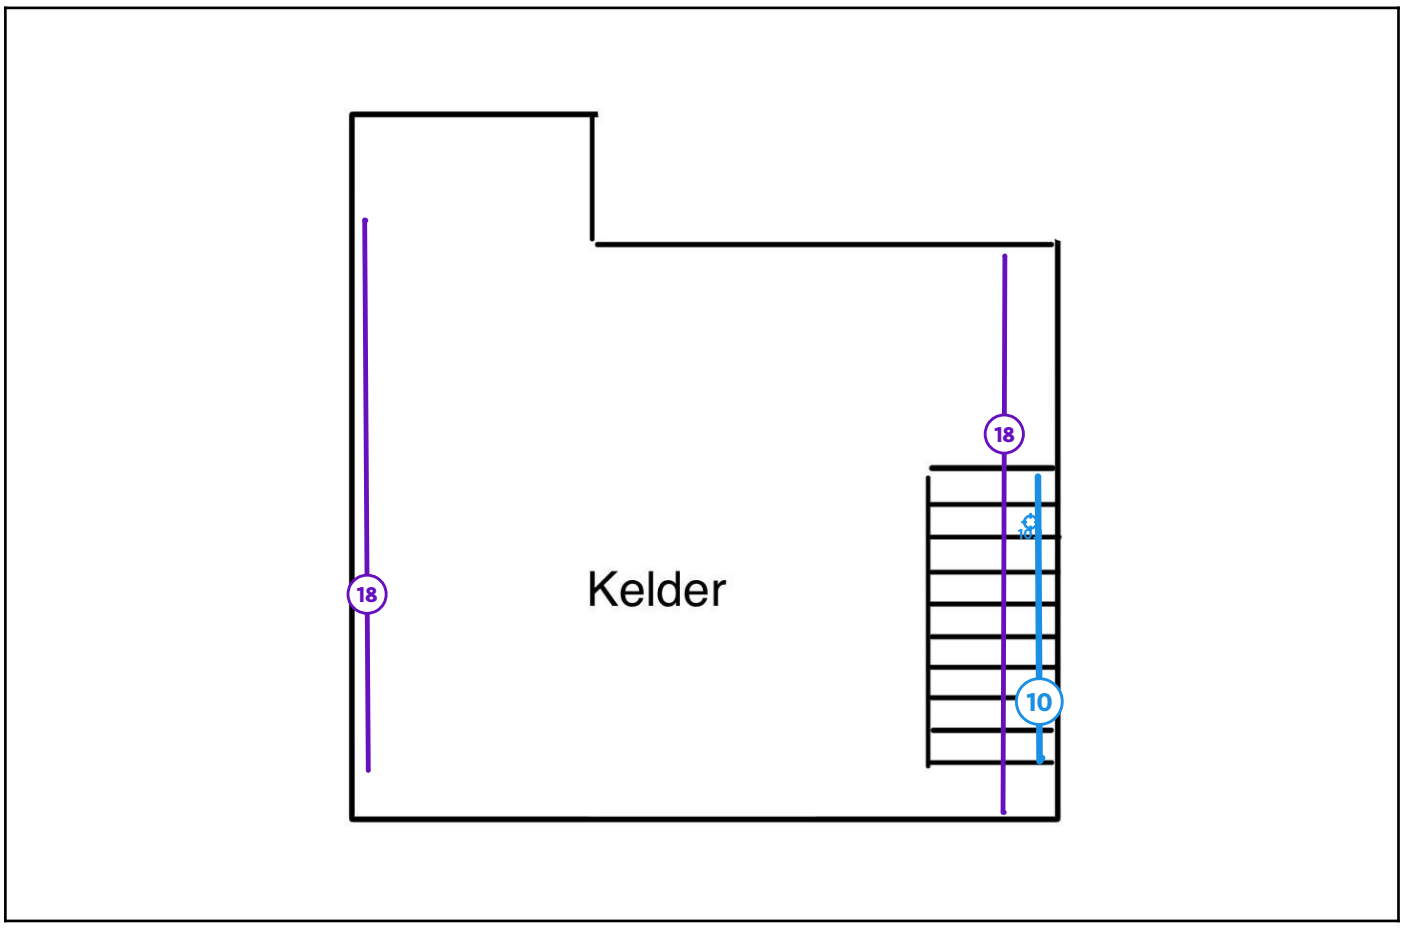
Plan 1.1: Kelderverdieping

Beschrijving	Type	Actie
10. Cementering binnen	Geen asbest	-
10.1 Code: M05	Mengmonster	-
18. Leidingisolatie - niet aanwezig	Overige ruimte of materiaal	-

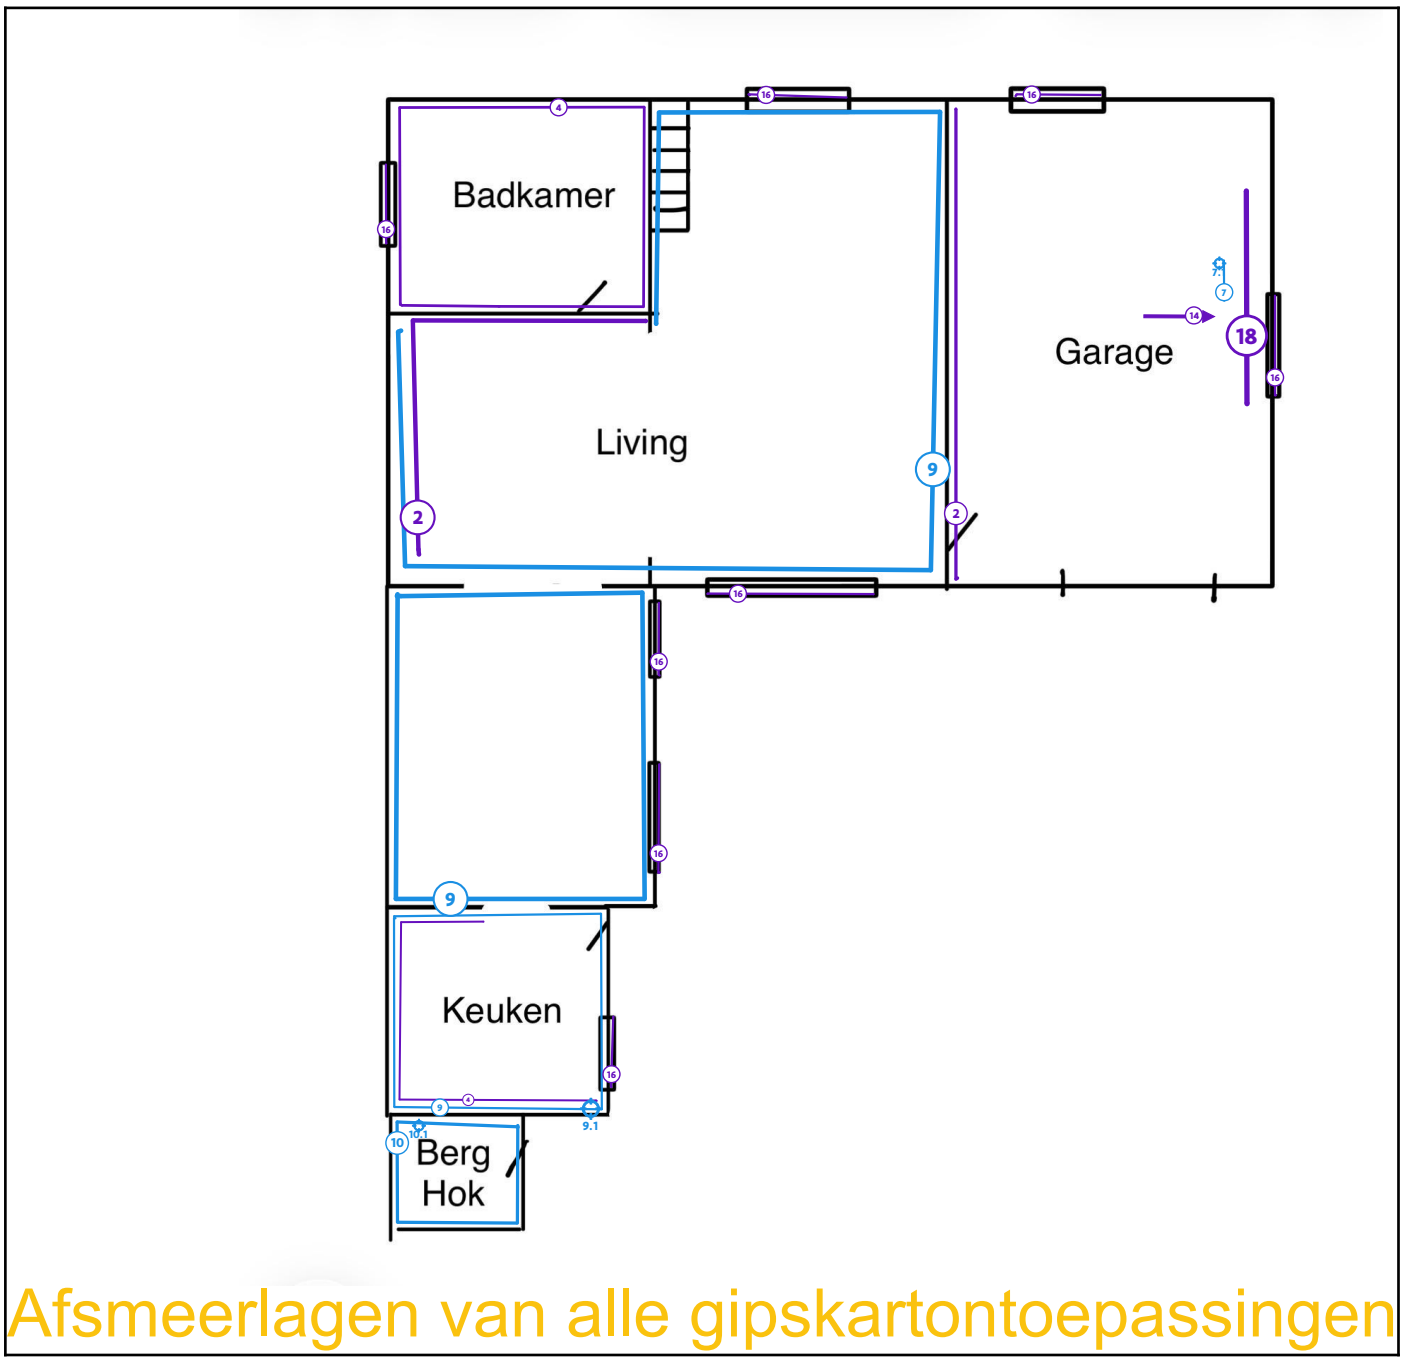
Plan 1.2: Gelijkvloers

Beschrijving	Type	Actie
2. Valse wand(en)/voorzetwand(en) - Gipskarton-Pvc-hout	Advies	-
4. Tegellijm achter wandtegels & plinten	Advies	-
5. Afsmeerlagen aan voegen tussen	Advies	-

gipskartonplaten		
7. Leidingisolatie - Bitumen	Geen asbest	-
7.1 Code: M04	Puntmonster	-
9. Pleisterwerk wanden	Geen asbest	-
9.1 Code: M01	Mengmonster	-
10. Cementering binnen	Geen asbest	-
10.1 Code: M05	Mengmonster	-
14. Niet-asbestverdachte stookketel	Overige ruimte of materiaal	-
16. Afkitting ramen siliconen	Overige ruimte of materiaal	-
18. Leidingisolatie - niet aanwezig	Overige ruimte of materiaal	-

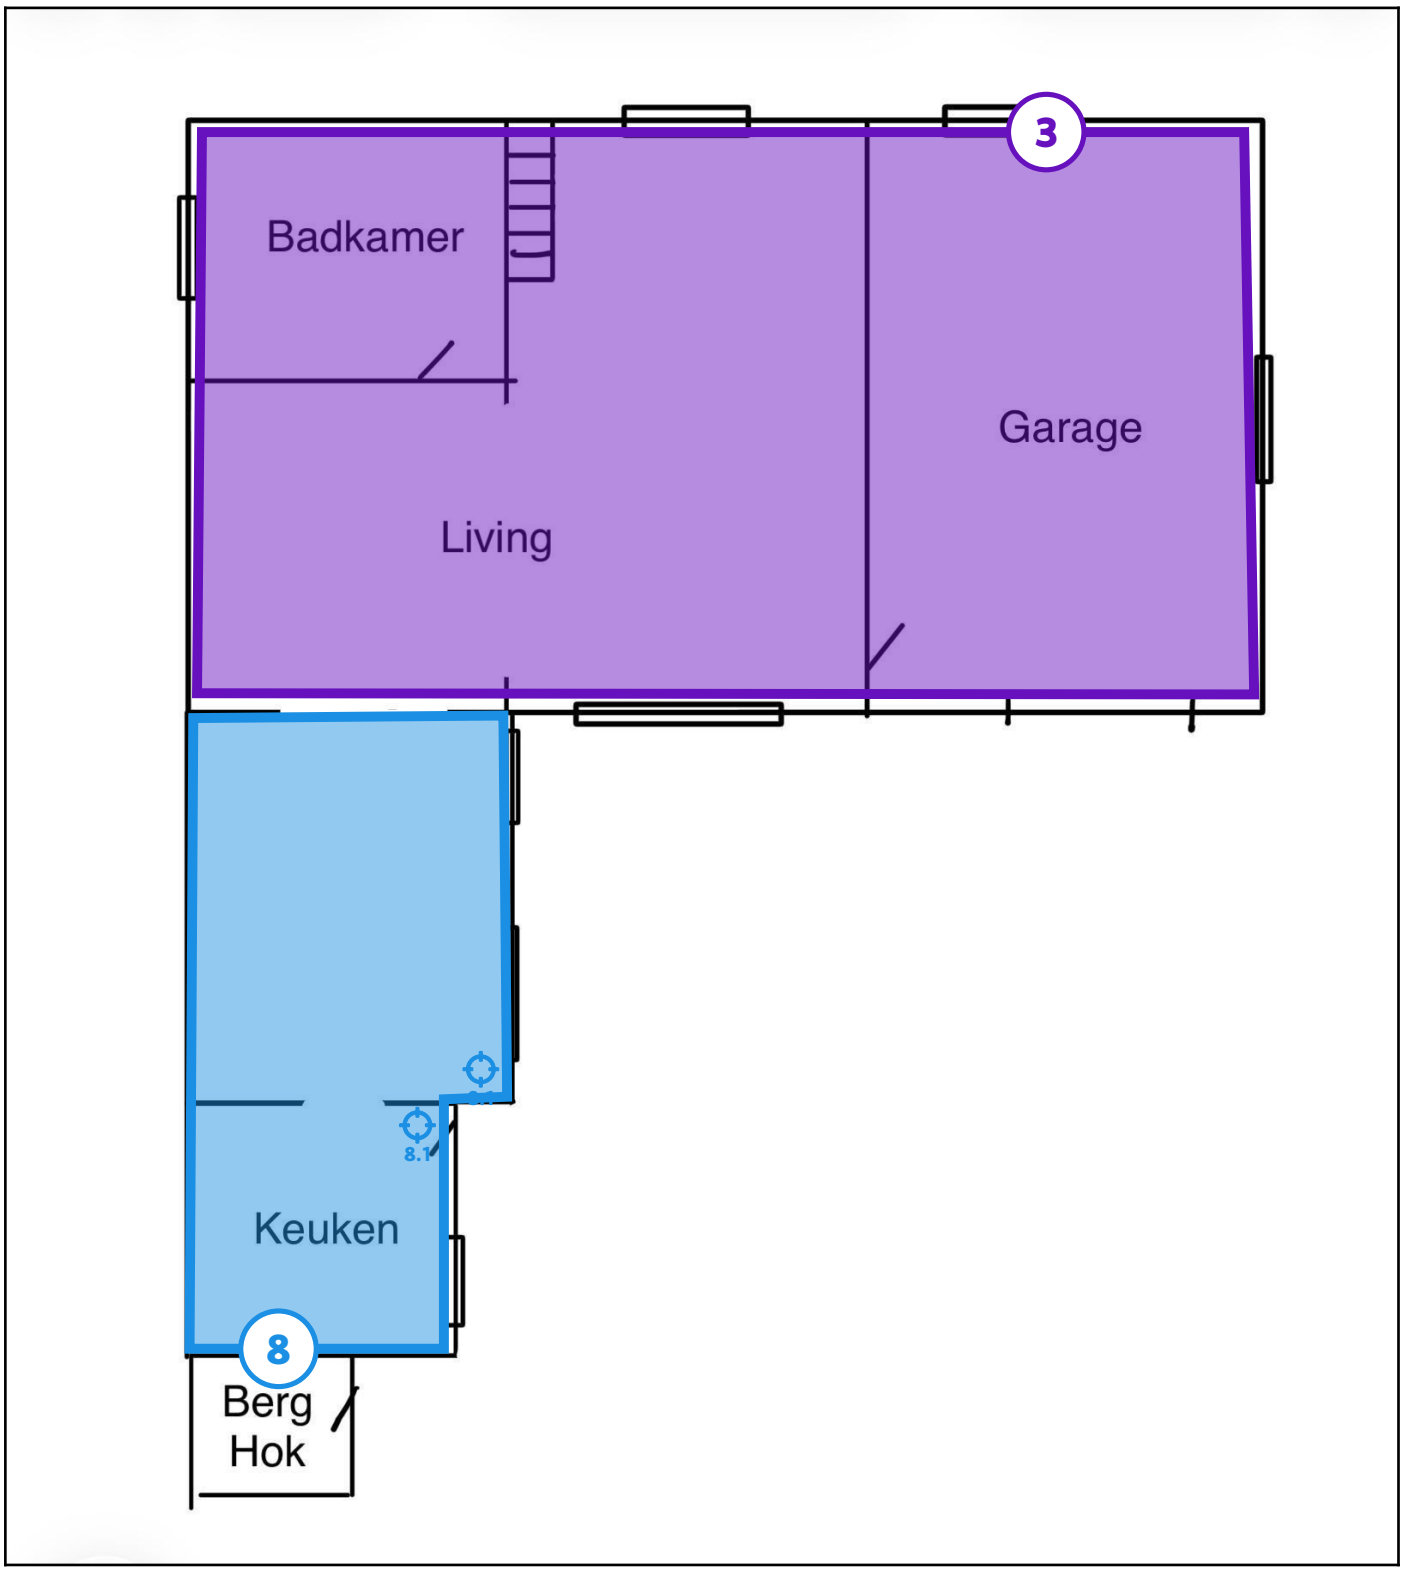
Plan 1.3: Gelijkvloers

Beschrijving	Type	Actie
3. Plafondafwerking in gipskarton/hout/pvc	Advies	-

8. Pleisterwerk plafonds	Geen asbest	-
8.1 Code: M02	Mengmonster	-

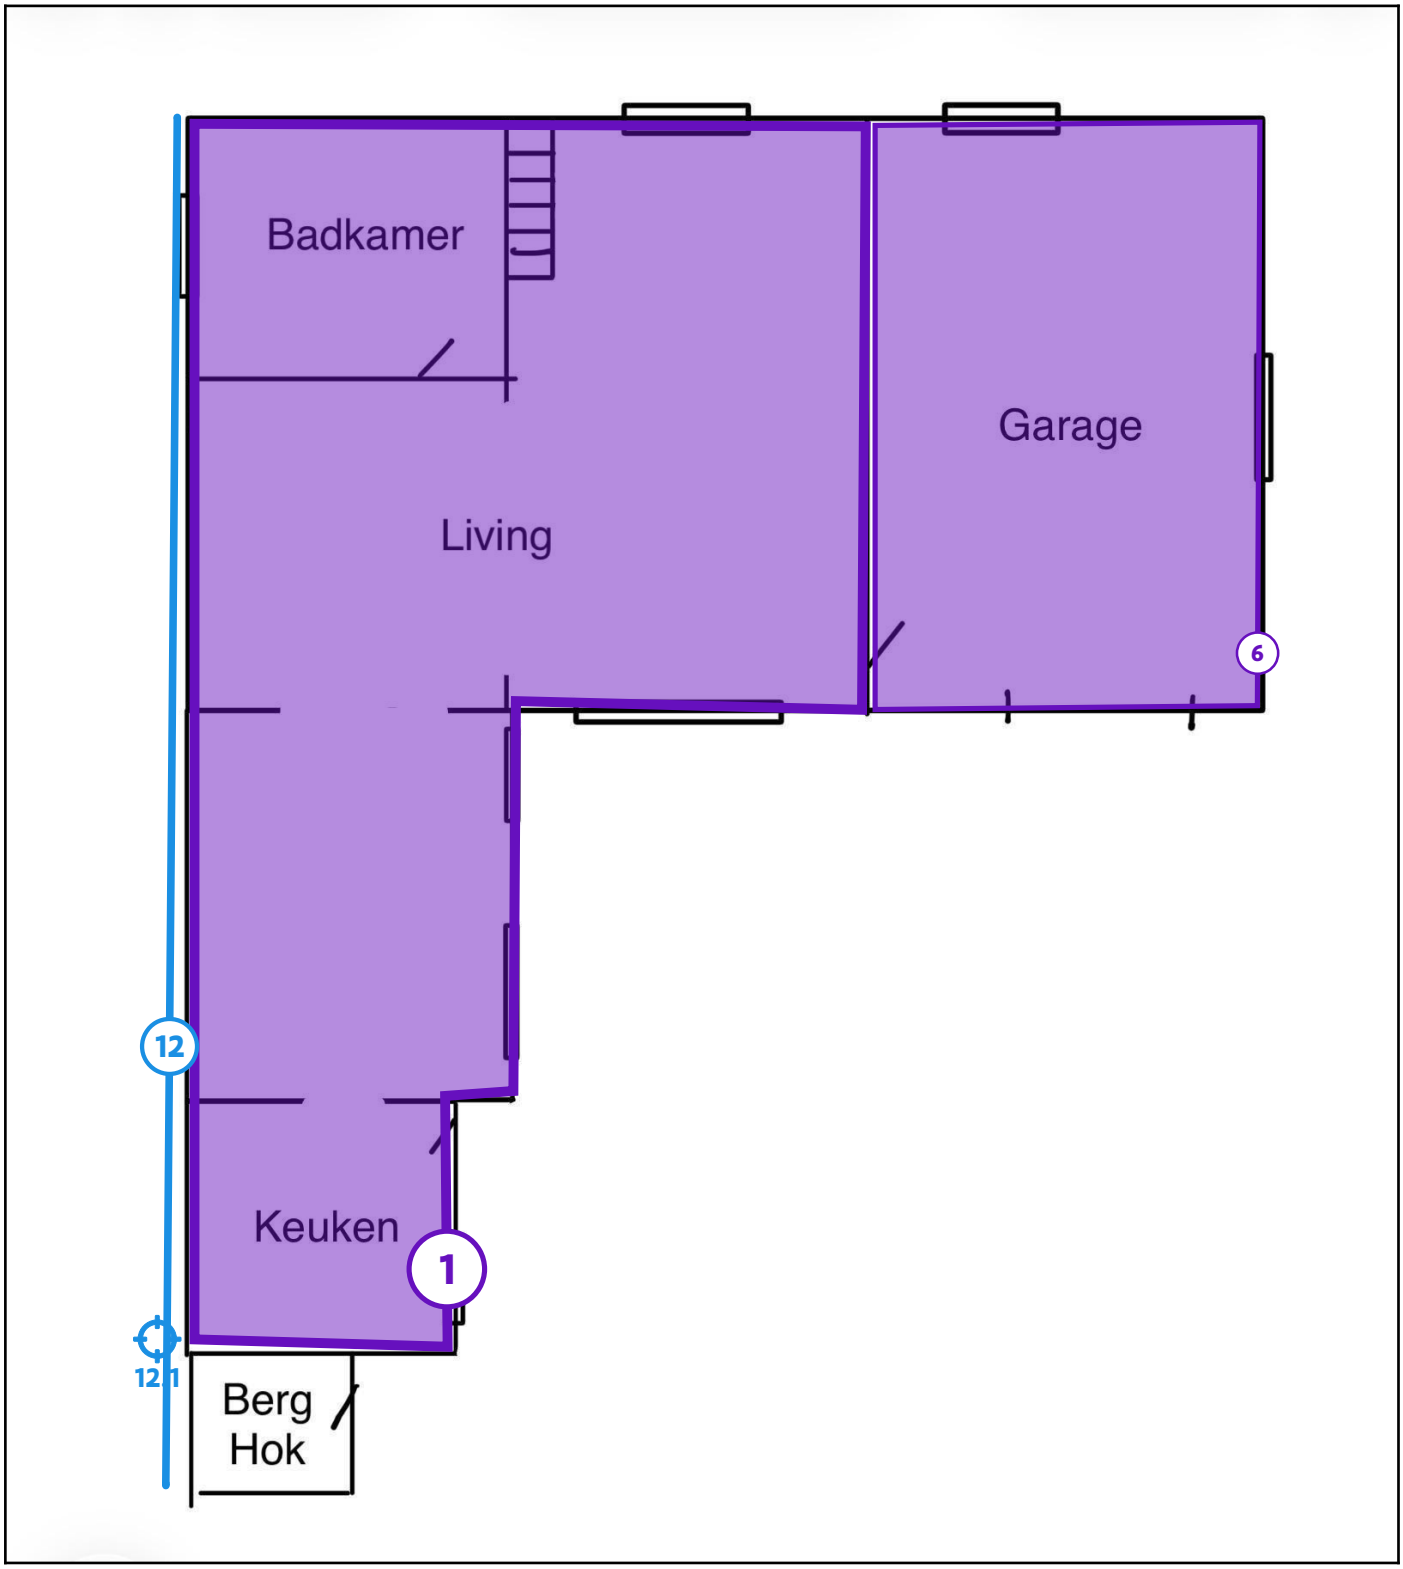
Plan 1.4: Gelijkvloers

Beschrijving	Type	Actie
1. Vloerbekleding - Niet verdacht	Advies	-

6. Tegellijm onder vloertegels	Advies	-
12. Gevelleien	Geen asbest	-
12.1 Code: M06	Puntmonster	-

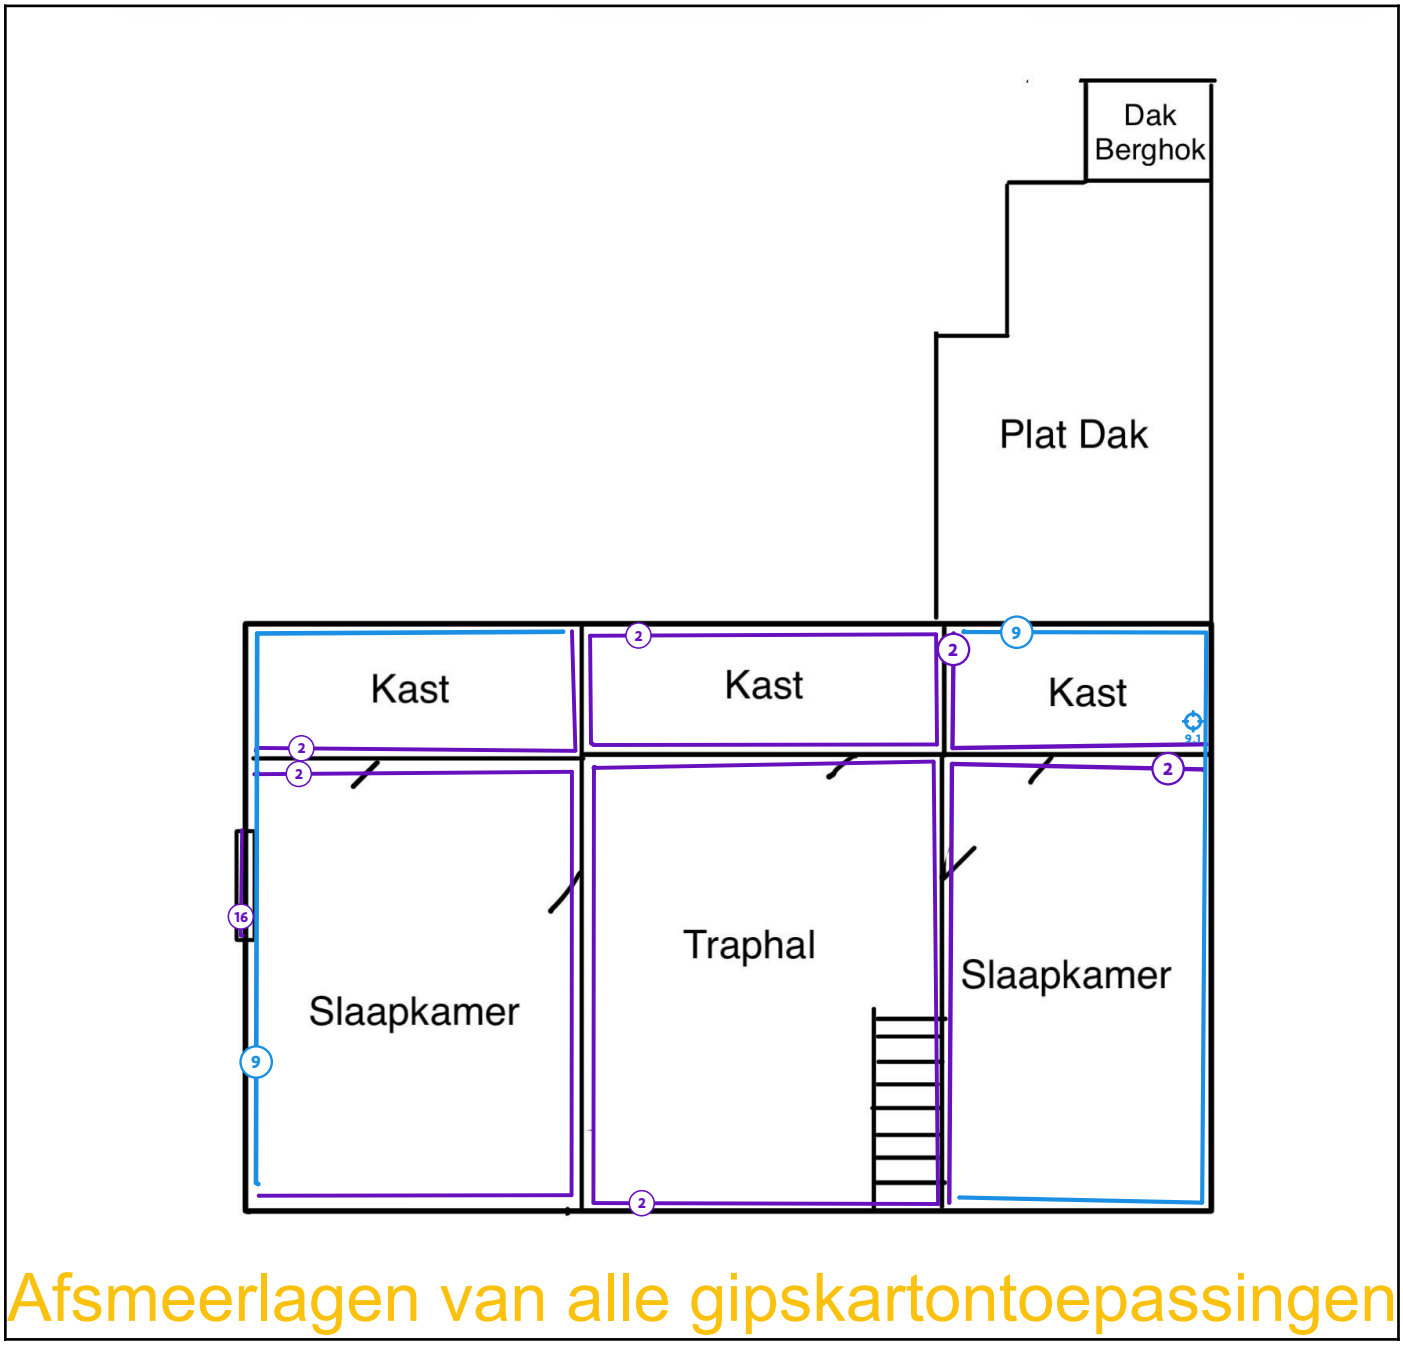
Plan 1.5: 1 ste verdieping

Beschrijving	Type	Actie
2. Valse wand(en)/voorzetwand(en) - Gipskarton-Pvc-hout	Advies	-
5. Afsmeerlagen aan voegen tussen gipskartonplaten	Advies	-
9. Pleisterwerk wanden	Geen asbest	-

9.1 Code: M01	Mengmonster	-
16. Afkitting ramen siliconen	Overige ruimte of materiaal	-

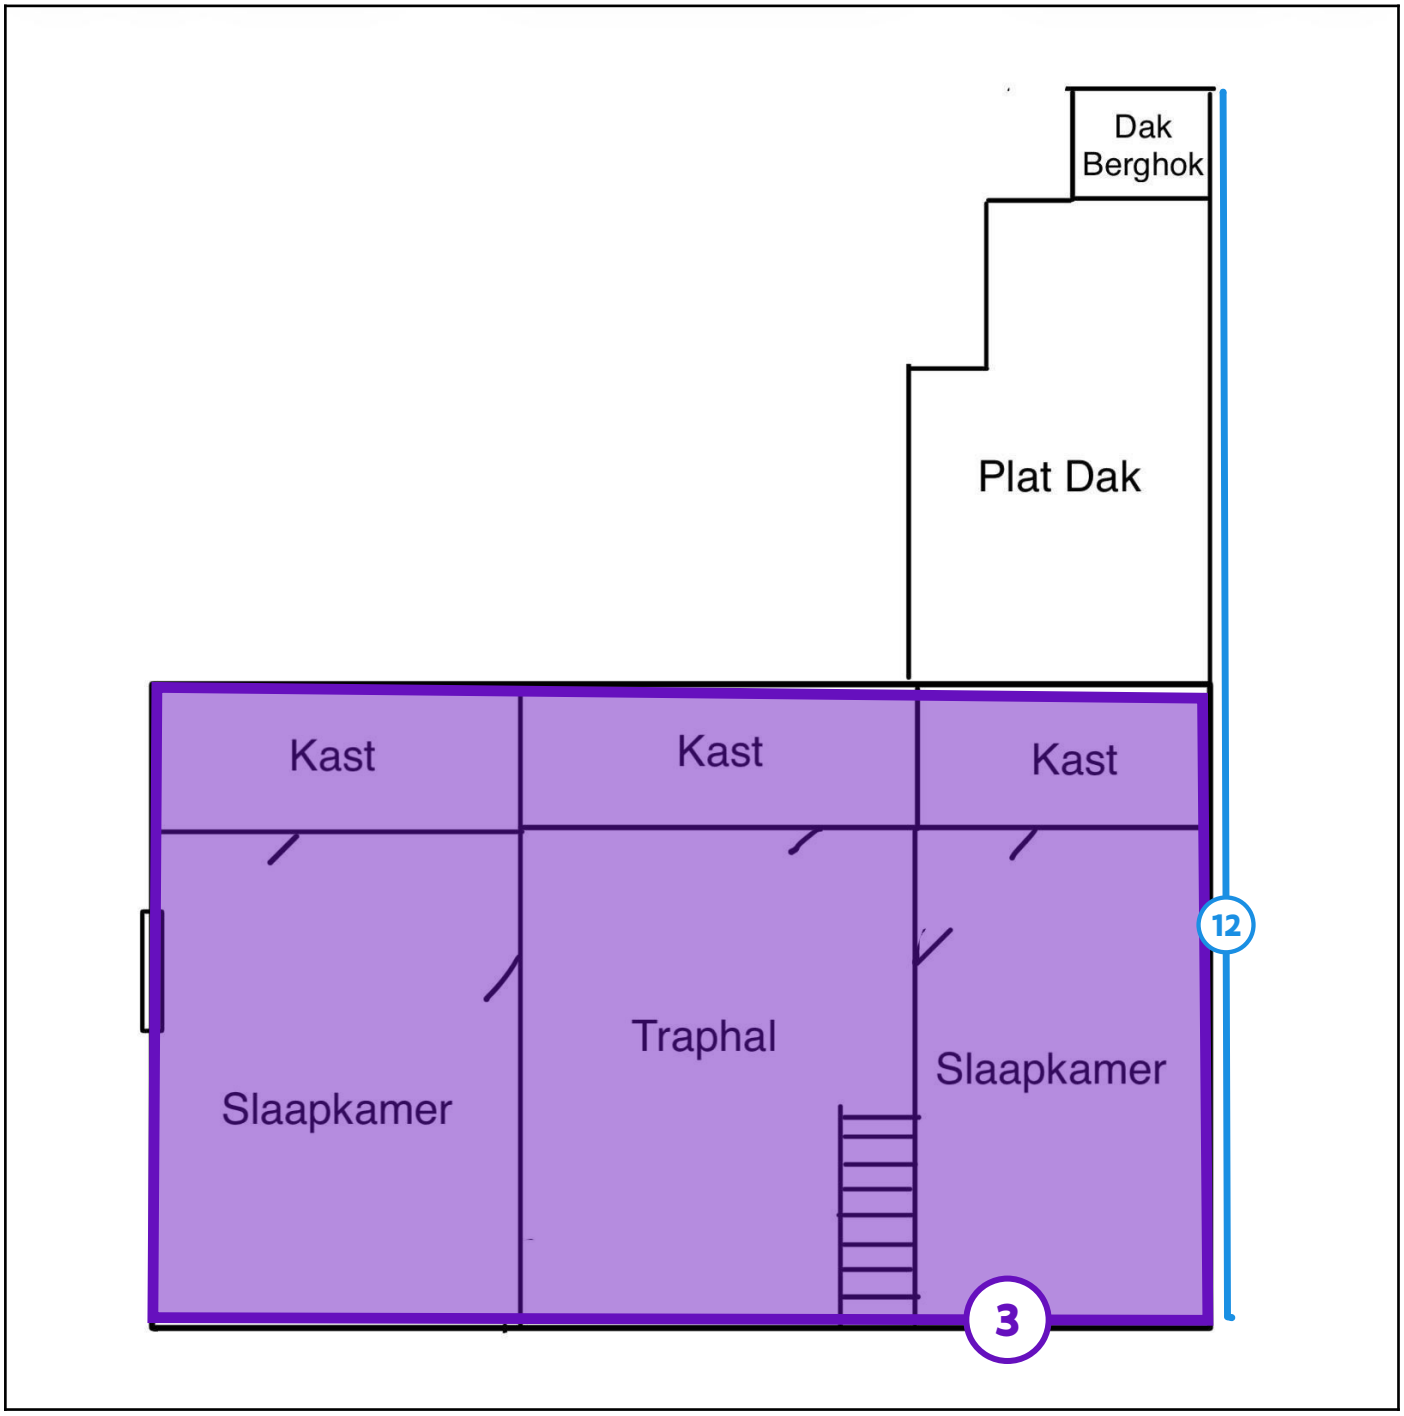
Plan 1.6: 1 ste verdieping

Beschrijving	Type	Actie
3. Plafondafwerking in gipskarton/hout/pvc	Advies	-
12. Gevelleien	Geen asbest	-

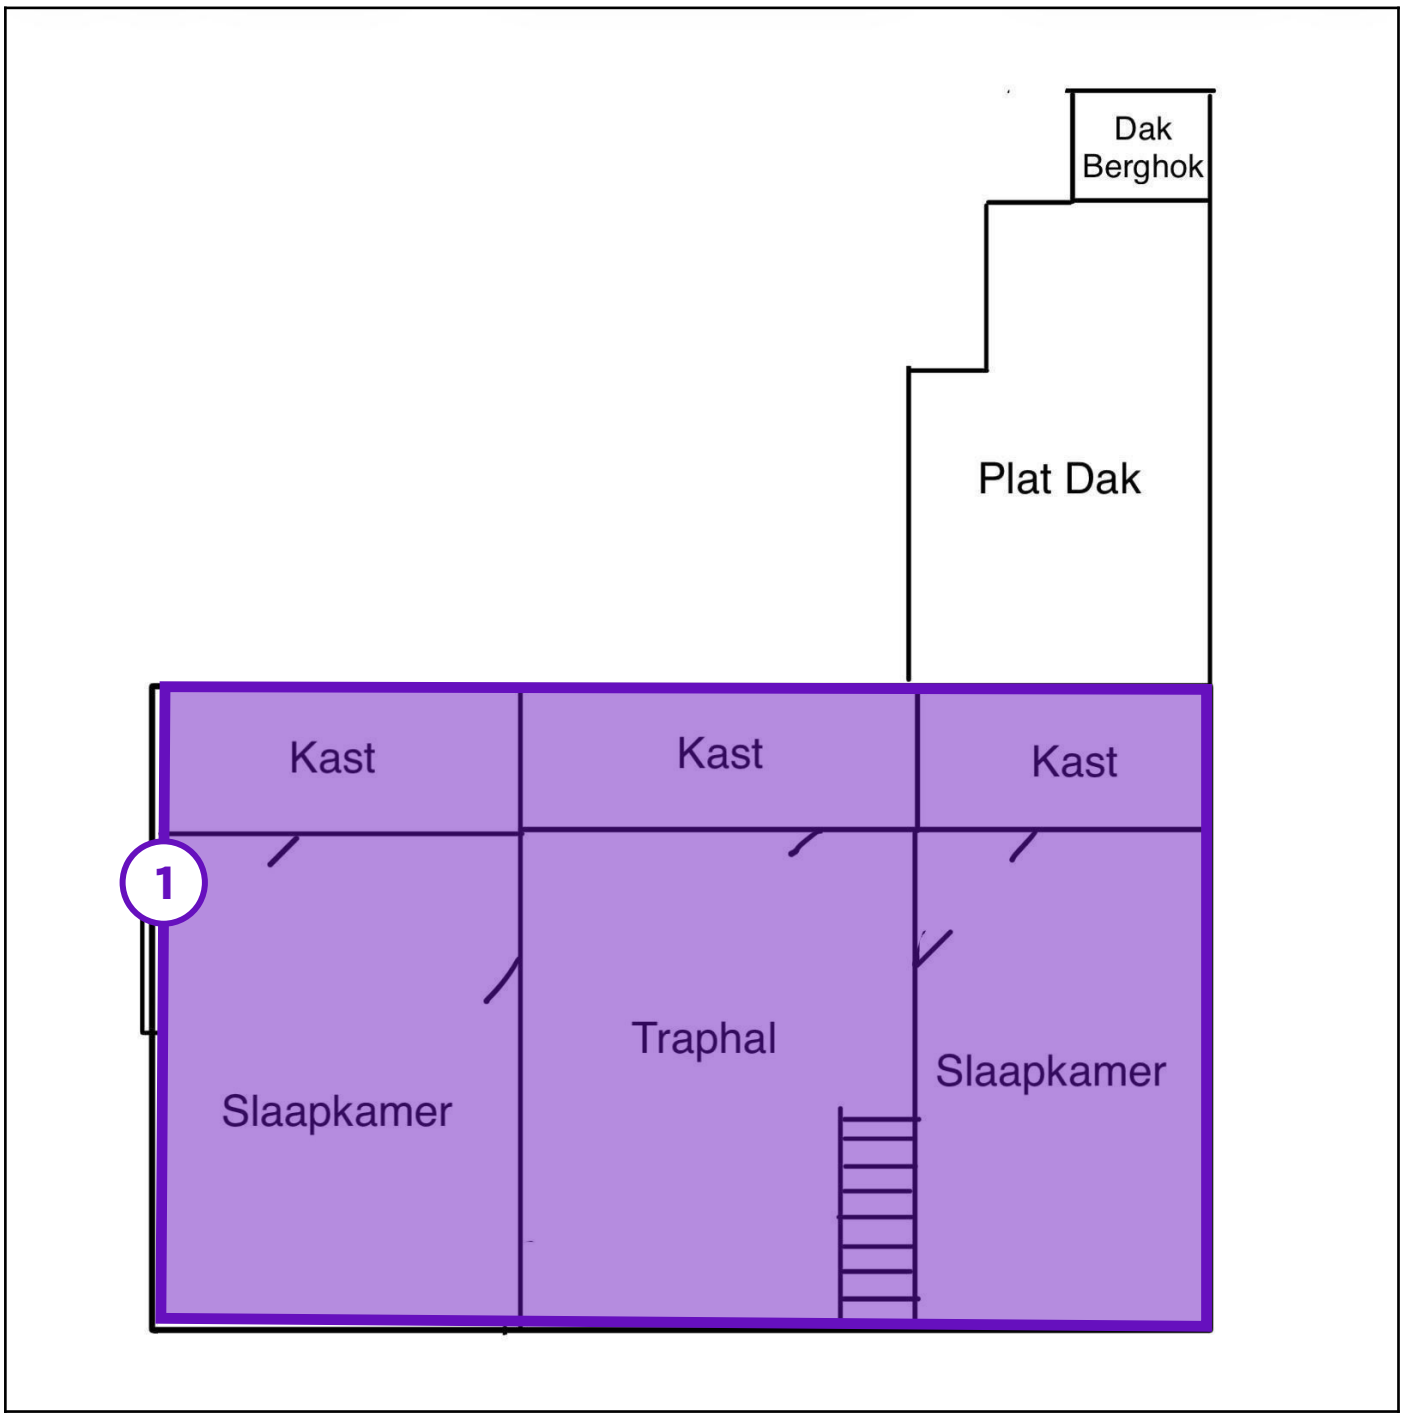
Plan 1.7: 1 ste verdieping

Beschrijving	Type	Actie
1. Vloerbekleding - Niet verdacht	Advies	-

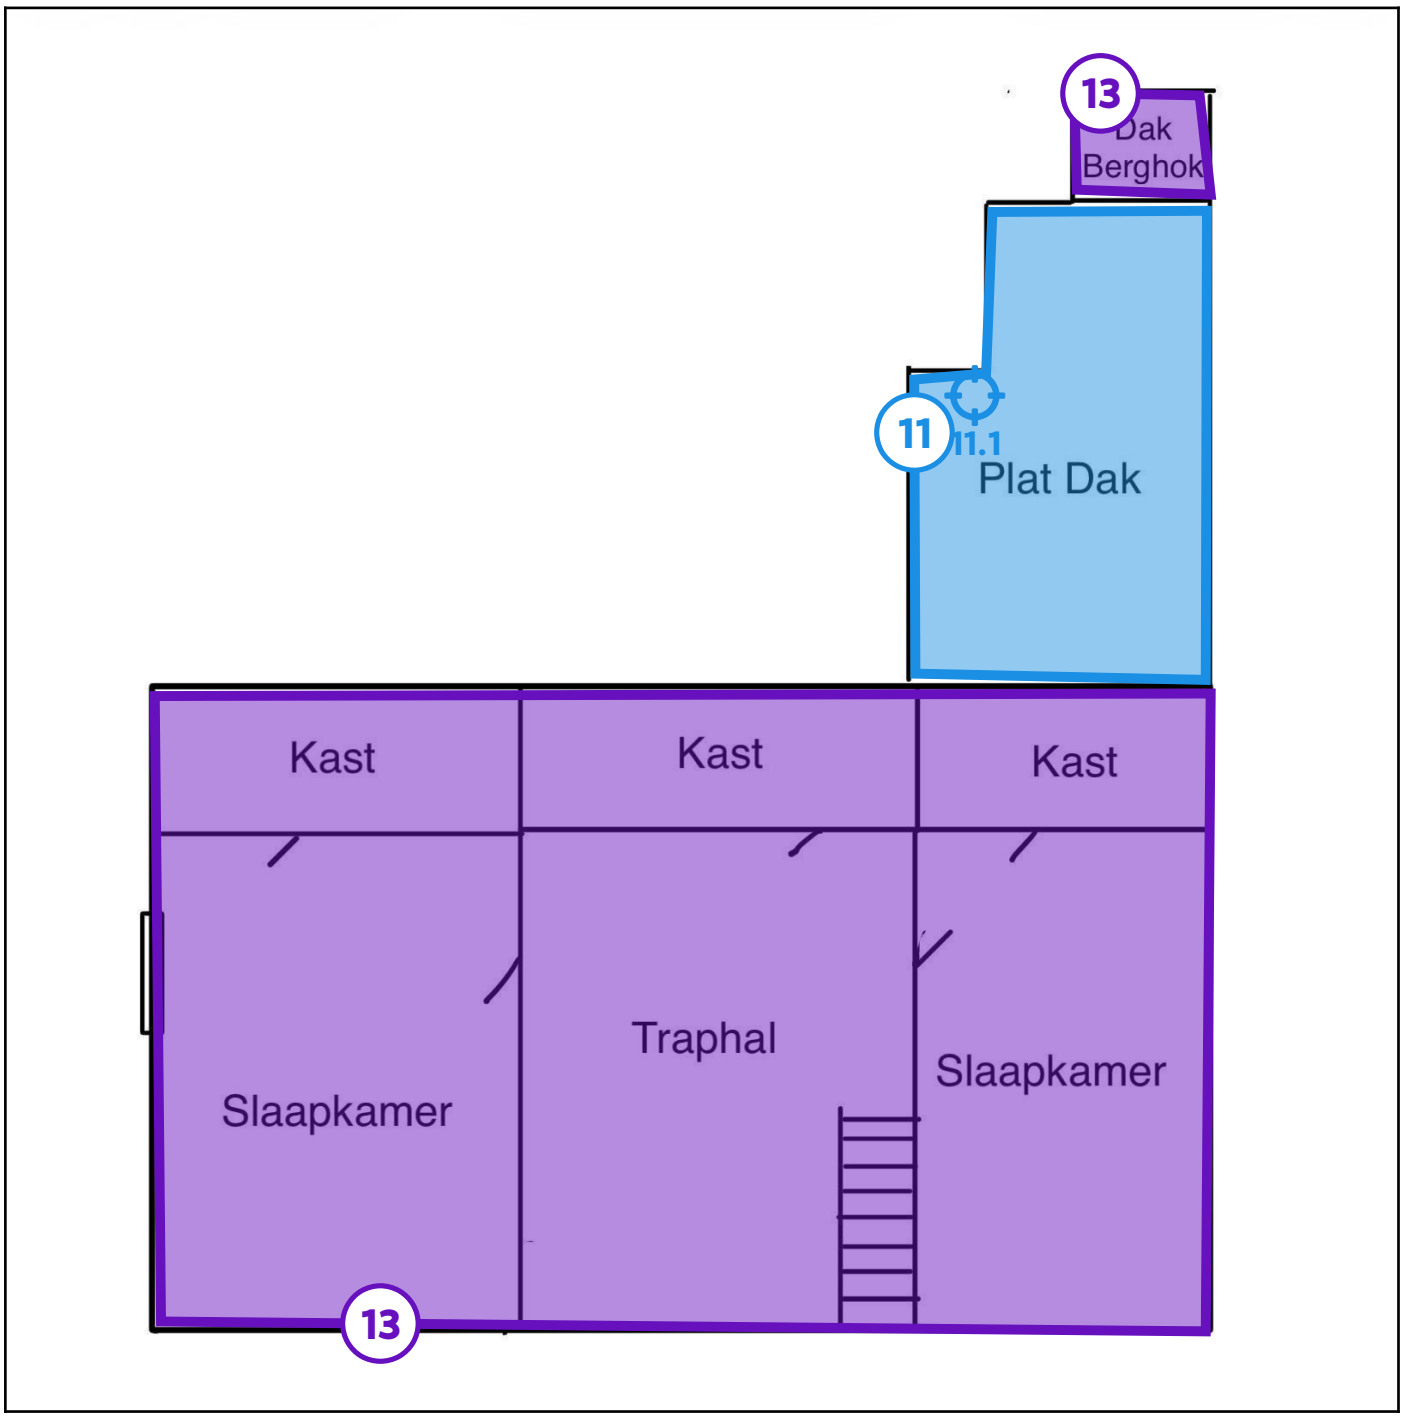
Plan 1.8: 1 ste verdieping

Beschrijving	Type	Actie
11. Dakbedekking - Roofing	Geen asbest	-
11.1 Code: M03	Puntmonster	-

13. Dakbedekking - niet verdacht	Overige ruimte of materiaal	-

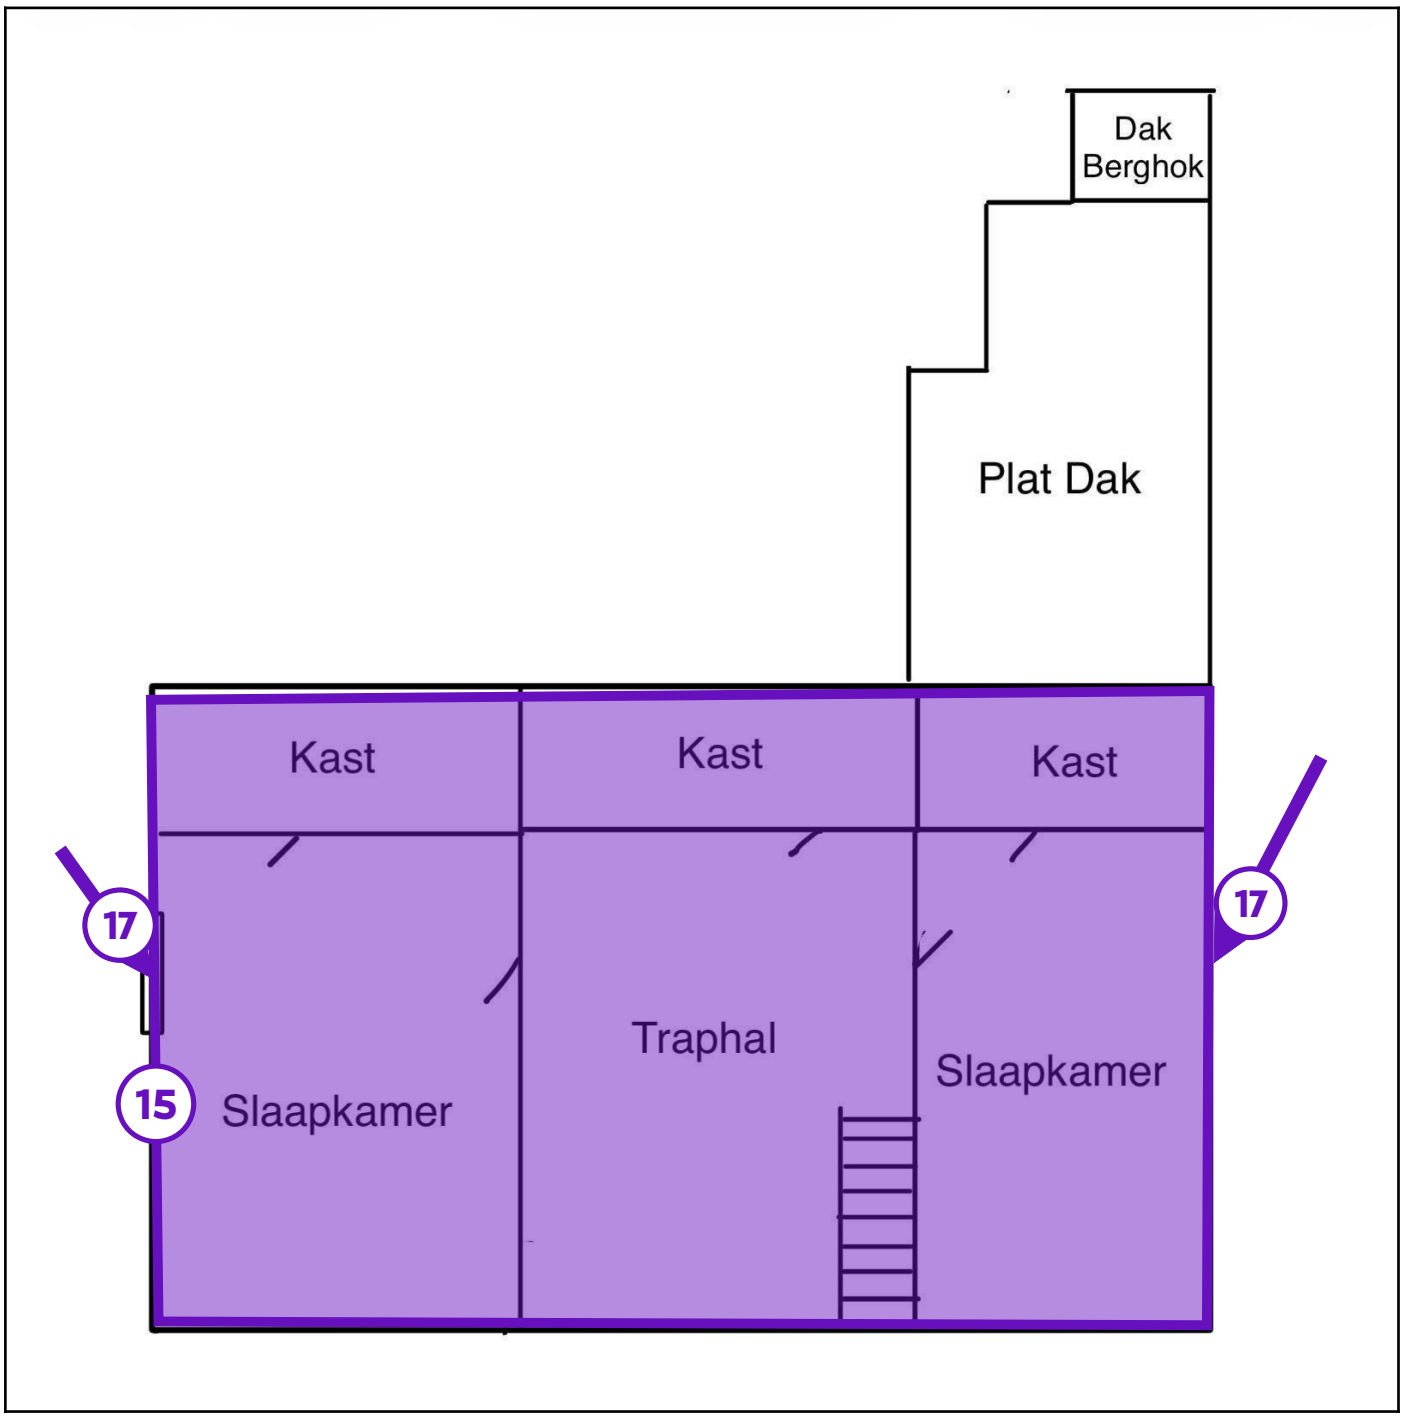
Plan 1.9: 1 ste verdieping

Beschrijving	Type	Actie
15. Onderdak - niet verdacht	Overige ruimte of materiaal	-
17. Rookgaskanalen - niet verdacht	Overige ruimte of materiaal	-

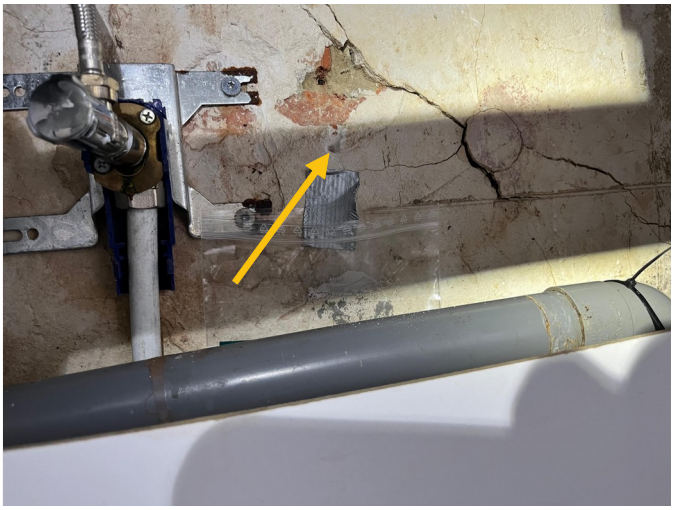
Fiche 9: Pleisterwerk wanden

Geen asbest

#	Type	Referentie	Resultaat
9.1	Mengmonster	M01	Geen asbest
