Asbestinventarisattest

Pastoor Hermansstraat 5, 3665 As

Attestnummer : **20240518-000079.000**
Uitgegeven op : **18.05.2024**
Geldig tot : **18.05.2034**

Niet-asbestveilig

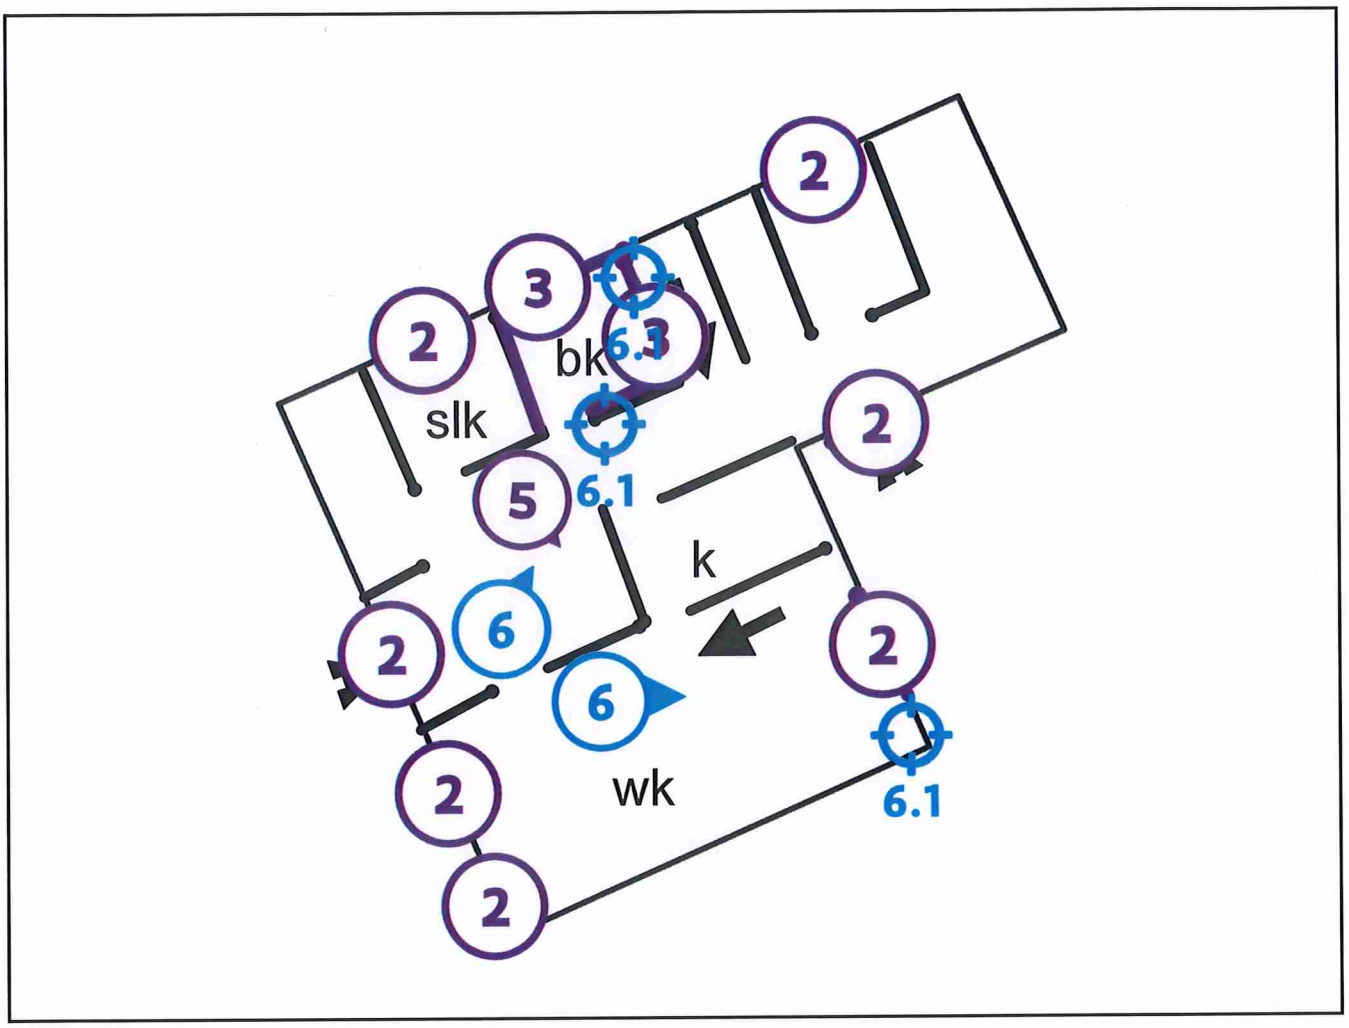
Plan 1.1: nv0

Beschrijving	Type	Actie
2. siliconen ramen	Advies	-
3. tegellijm wandtegels badkamer	Advies	-
5. plafonds	Advies	-
6. pleister wanden	Geen asbest	-
6.1 Code: r002428021	Mengmonster	-

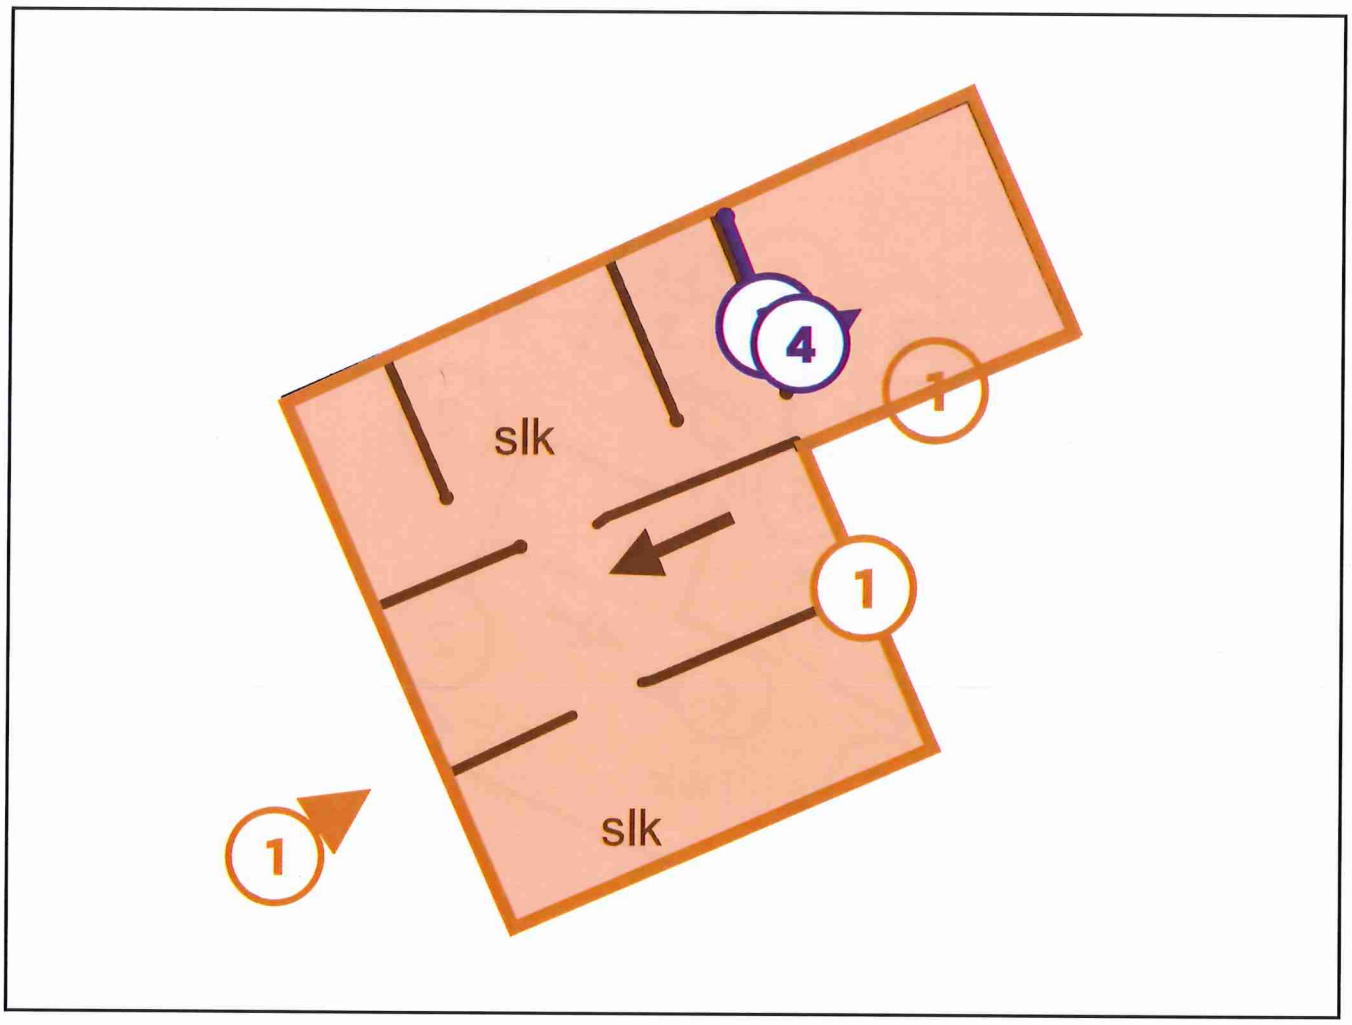
Plan 1.2: nv1

Beschrijving	Type	Actie
1. leien dak woning	Asbestmateriaal	Verwijderen
3. tegellijm wandtegels badkamer	Advies	-
4. onderdak	Advies	-

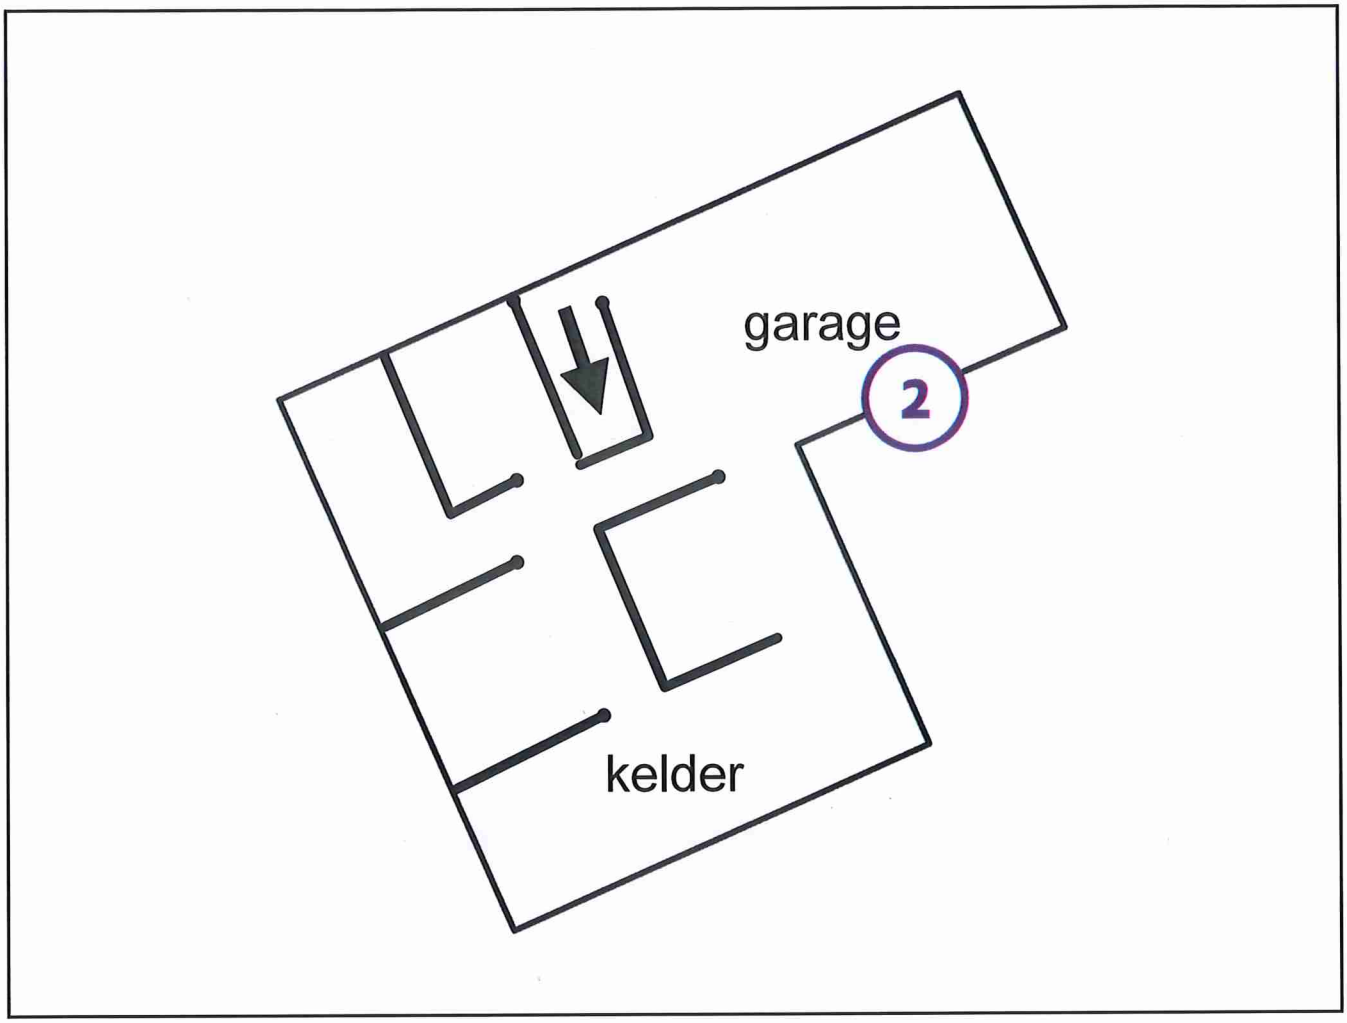
Plan 1.3: kelder

Beschrijving	Type	Actie
2. siliconen ramen	Advies	-
