Asbestinventarisattest

72453F1093/00H000

Attestnummer : **20250505-000442.000**
Uitgegeven op : **05.05.2025**
Geldig tot : **Onbeperkt** (tenzij de toestand wijzigt)

Zone 1: Bijgebouw

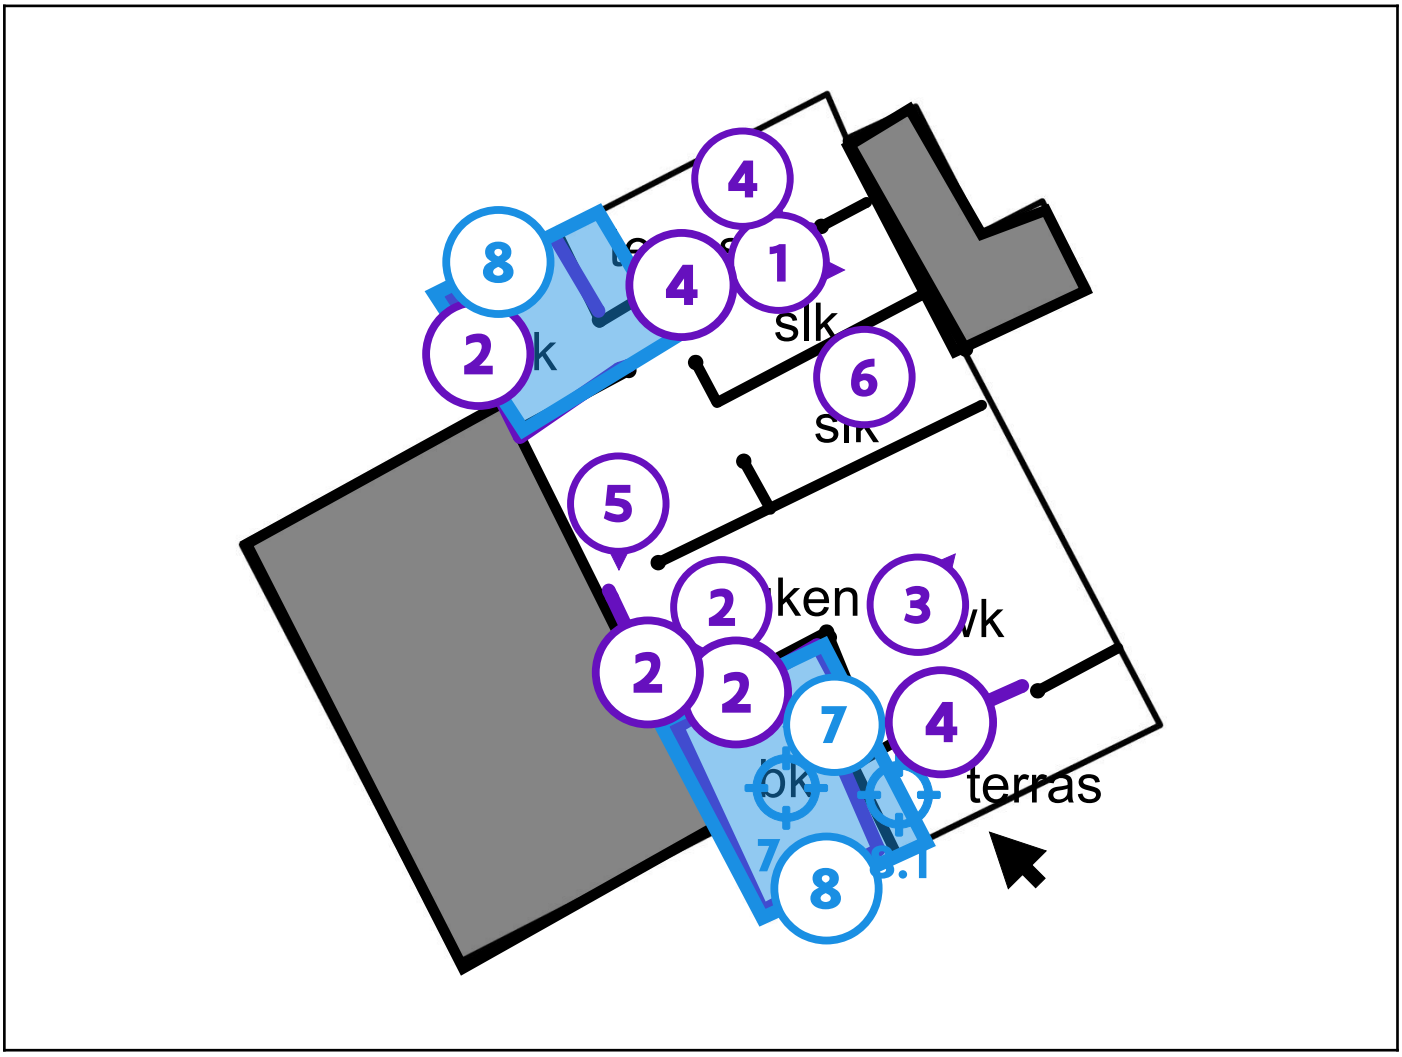
Plan 1.1: nv0

Beschrijving	Type	Actie
1. plafonds in pvc latjes	Advies	-
2. eventuele tegellijm achter wandtegels badkamer en keuken	Advies	-
3. wanden in gemetste gevelsteen	Advies	-
4. siliconen ramen	Advies	-
5. deurdorpels in natuursteen	Advies	-
6. Vloerzeilen woonkamer en slaapkamers (niet asbestverdacht)	Advies	-

7. zwarte lijm onder de colovinyltegels	Geen asbest	-
7.1 Code: a921a	Puntmonster	-
8. Colovinyl tegels in 2 badkamers en terraskasten	Geen asbest	-
8.1 Code: a921	Puntmonster	-

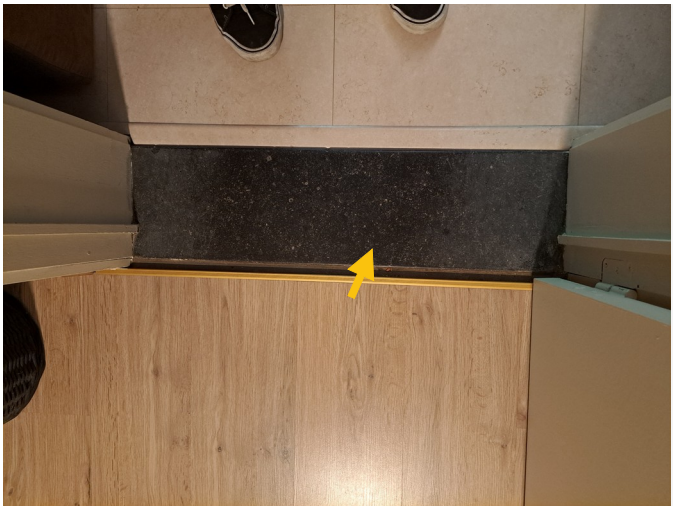
Fiche 5: deurdorpels in natuursteen

de deurdorpels zijn hier niet van asbestverdacht imitatiemarmer of massal maar van natuursteen

dit te zien aan de blinkende structuur op het breukvlak
