Asbestinventarisattest

Arthur Scheirisstraat 2, 9620 Zottegem

Attestnummer : **20261026-000215.000**
Uitgegeven op : **26.10.2026**
Geldig tot : **Onbeperkt** (tenzij de toestand wijzigt)

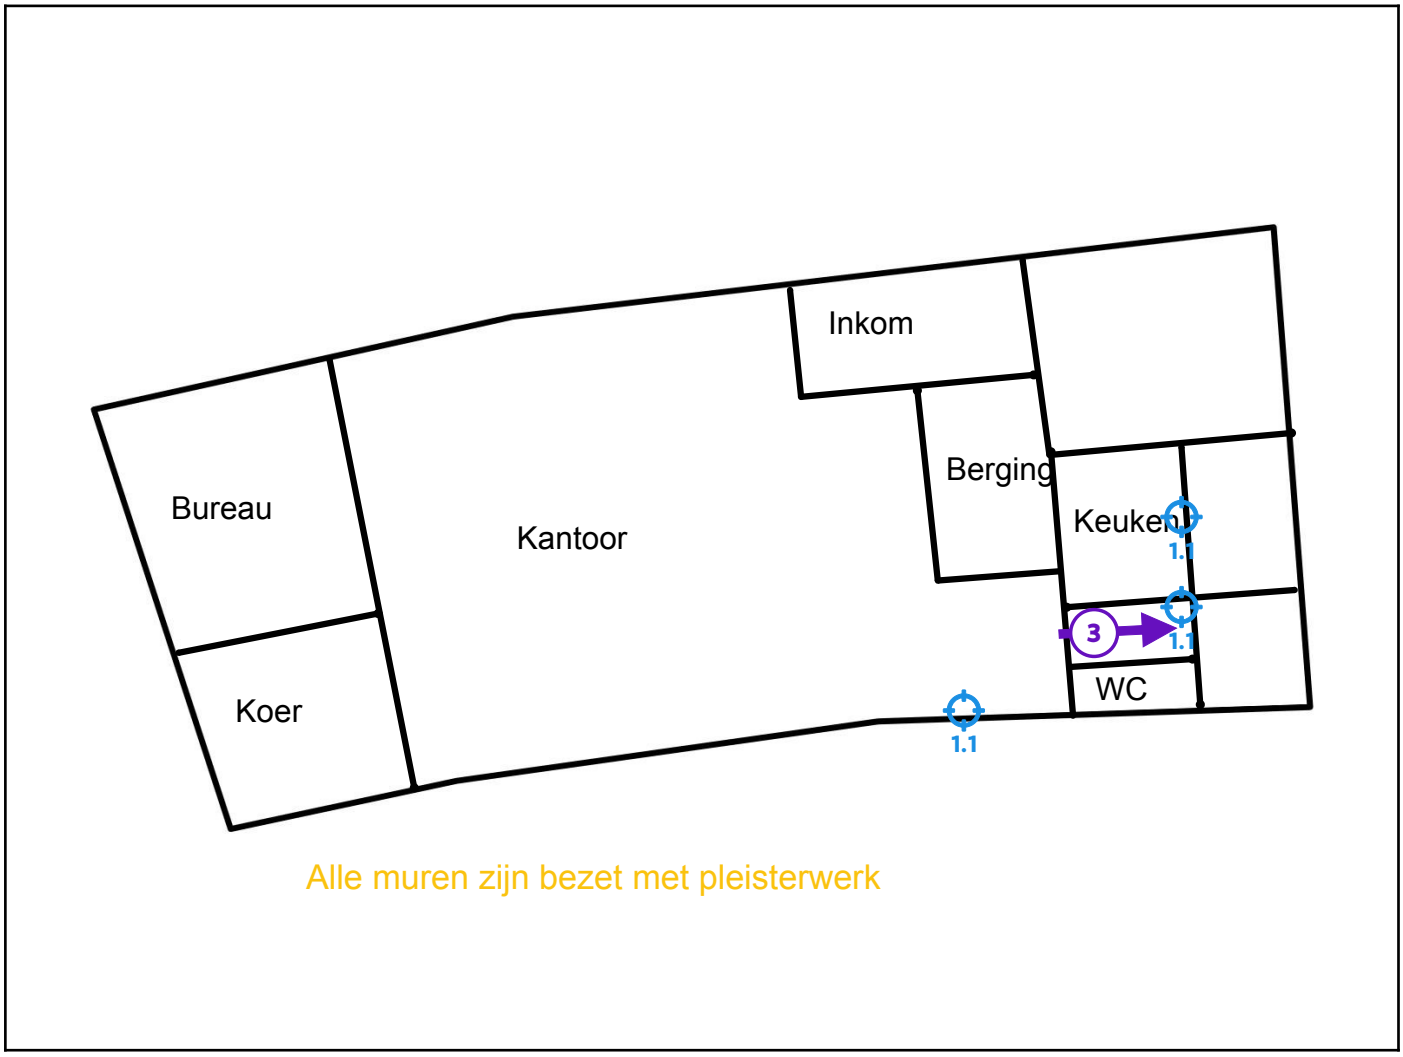
Plan 1.1: Gelijkvloers

1 Geen asbest

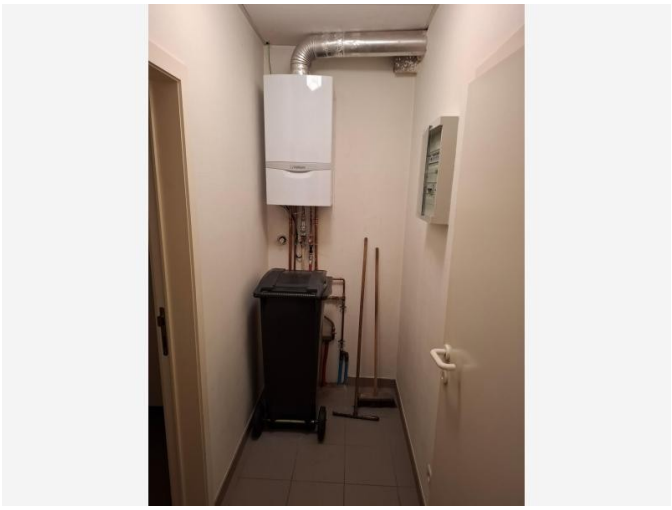
Beschrijving	Notitie	Terug te vinden op plannen
Fiche 2: 1. Afdichtingsmateriaal (mastiek, kit,...) aan schrijnwerk	Uitgevoerd met silicone aan alle buitenschrijnwerk	-
Fiche 3: 1. Materialen aan de stookketel (dichtingen, isolerend materiaal,...)	-	Plan 1.1: Gelijkvloers
